ANEXO VIII - Vistoria Técnica – Bloco de Salas “S”

RELATÓRIO INFORMATIVO nº 03518/2018

Assunto: Vistoria Técnica – Bloco de Salas “S” do Campus Aracaju/SE.

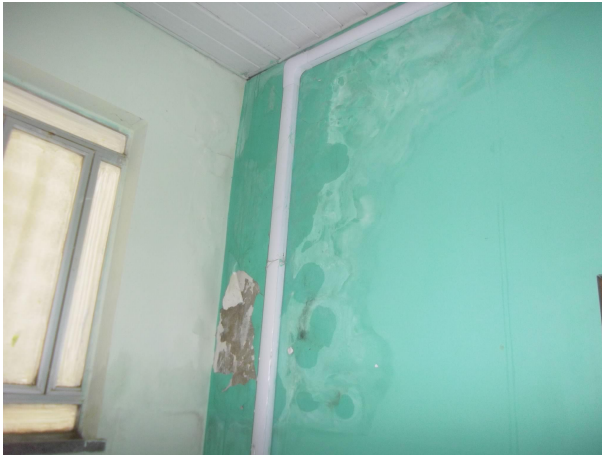
Foto 01 – Infiltração em parede, com deterioração de pintura (07/05/2018).

- Revisar tubos e conexões de drenagem pluvial;
- Executar a recuperação da camada de rebôco deteriorada das paredes das salas de aula e circulações;
- Executar a impermeabilização das alvenarias da platibanda;

- Executar a revitalização da pintura interna e externa da edificação;
- Implementar um cronograma de limpeza para as calhas e drenos;
- Analisar meios de acesso à cobertura com maior segurança e controle de acesso, se possível internamente ao bloco.

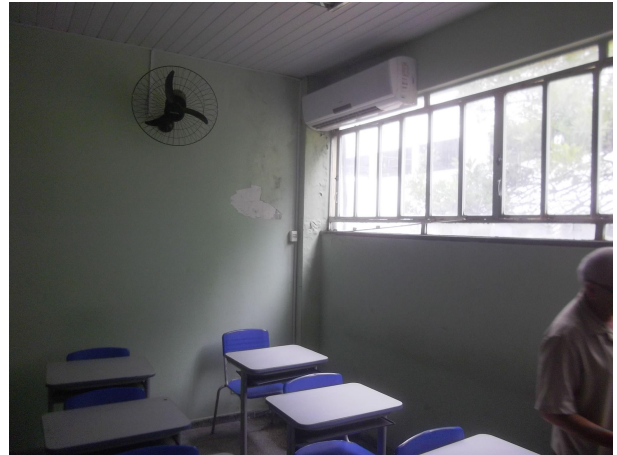
Foto 02 – Infiltração em parede, com deterioração de pintura (07/05/2018).

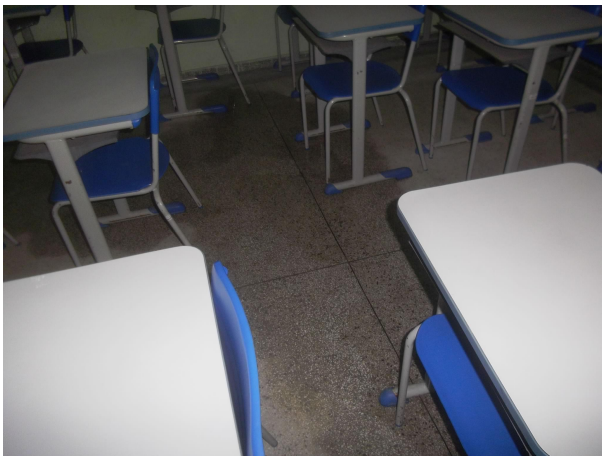
Foto 03 – Empoçamento no piso das salas de aula – 1º Pavimento (07/05/2018).

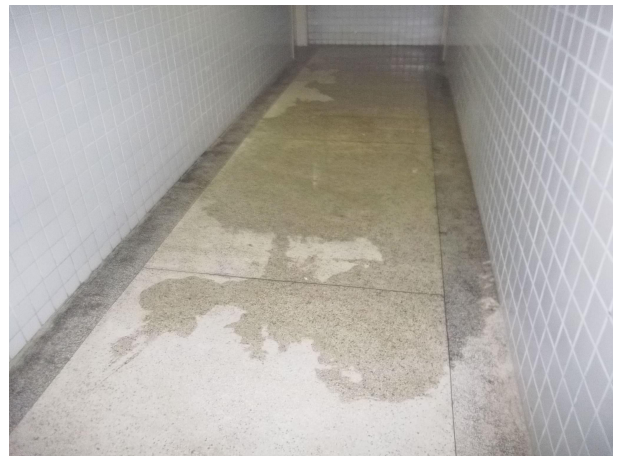
Foto 04 – Empoçamento no piso da circulação das salas de aula – 1º Pavimento (07/05/2018).

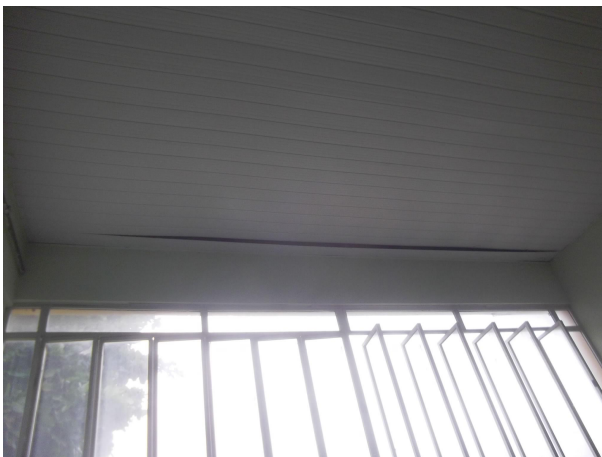
Foto 05 – Vista de deslocamento do forro em pvc (07/05/2018).

- Executar a substituição da estrutura de madeira por tesouras metálicas, de modo a garantir segurança e a estabilidade da cobertura, bem como, do fôrro de PVC;

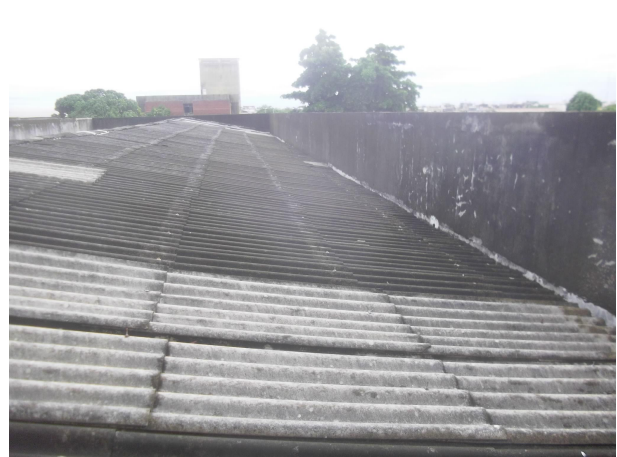
Foto 06 – Vista da cobertura com telhas desgastadas, sem parafusos de fixação, muitas apresentam trincas e/ou furos (07/05/18).

- Executar a revisão da cobertura, com a substituição total das telhas e cumeeira em fibrocimento deteriorada;
- Substituição de calha em alumínio visando atender a área de contribuição do telhado do respectivo bloco. Observado que a calha não suporta o volume d'água vindo a transborda para cobertura em PVC das salas;

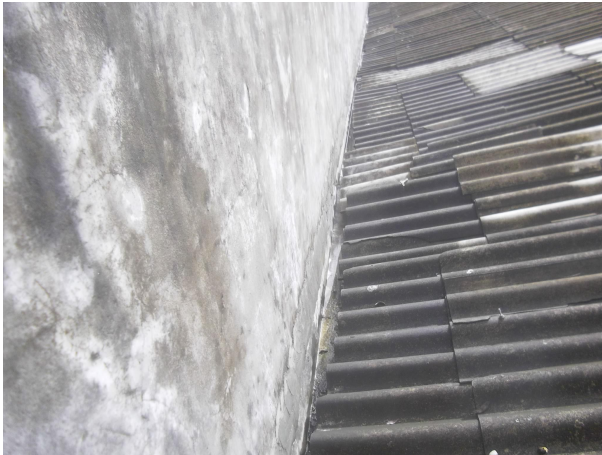
Foto 07 – Telhas deslocadas, danificadas, sem parafusos de fixação e com reparos inadequados (07/05/18).

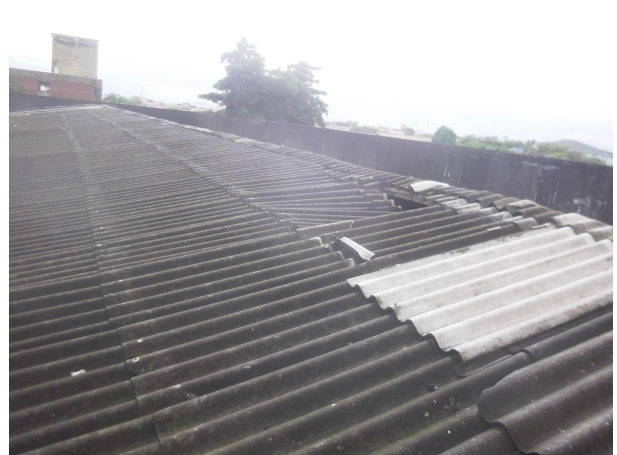
Foto 08 – Telhas deslocadas, deterioradas, sem parafusos de fixação e com reparos inadequados (07/05/18).

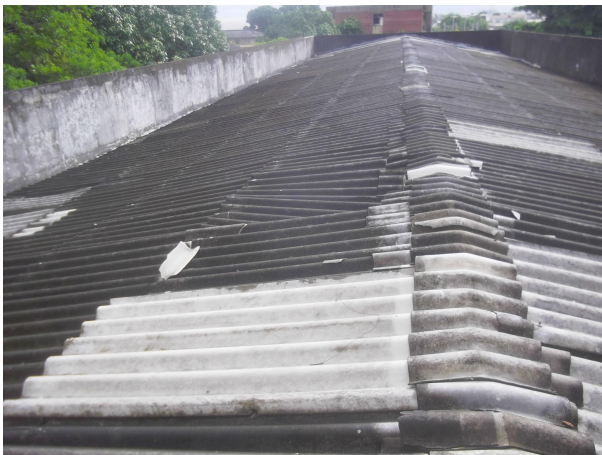
Foto 09 – Telhas e cumeeira deslocadas, deterioradas, sem parafusos de fixação e com reparos inadequados (07/05/18).).

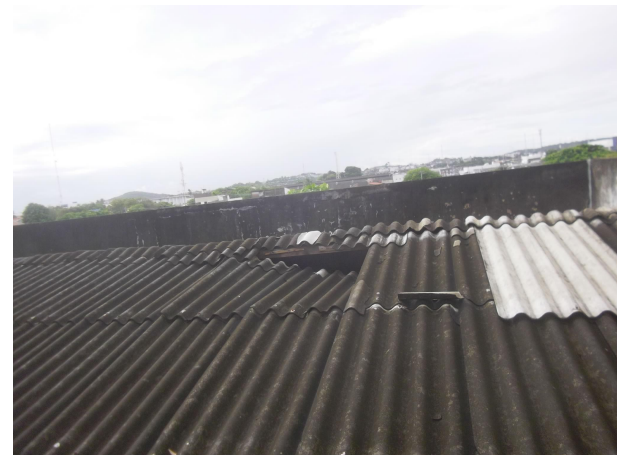
Foto 10 – Telhas deslocadas, deterioradas, sem parafusos de fixação e com reparos inadequados (07/05/18).

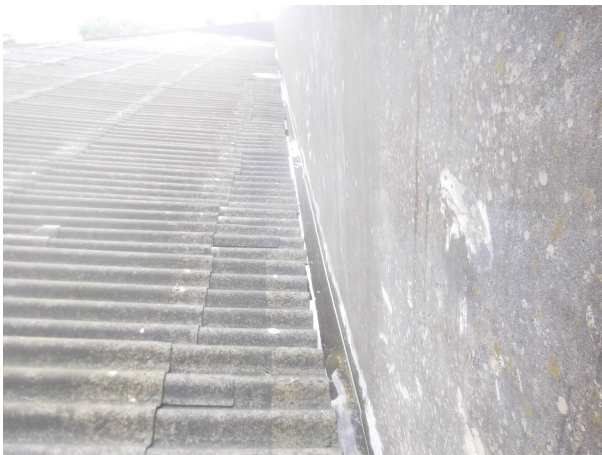
Foto 11 – Vista de telhas deterioradas e calha em alumínio com seção insuficiente para atendimento da área de contribuição da cobertura (07/05/2018).

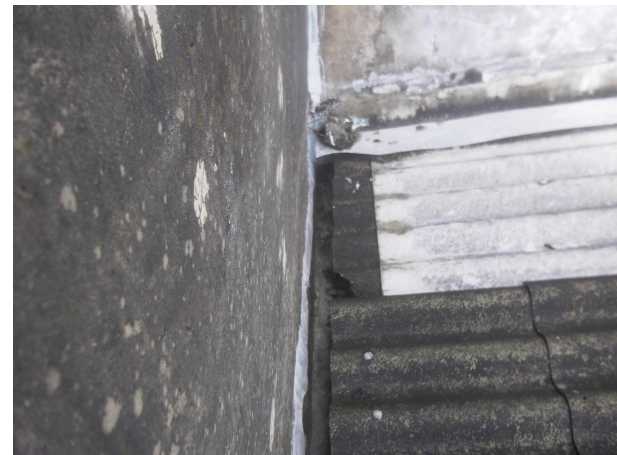
Foto 12 – Vista de telhas deterioradas e calha em alumínio com seção insuficiente para atendimento da área de contribuição da cobertura (07/05/2018).

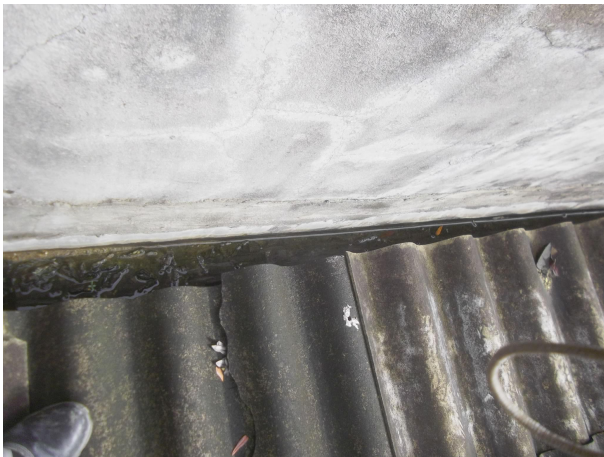
Foto 13 – Vista de telhas deterioradas, calha em alumínio com seção insuficiente para atendimento da área de contribuição da cobertura e falha de impermeabilização do revestimento da platibanda (07/05/2018).

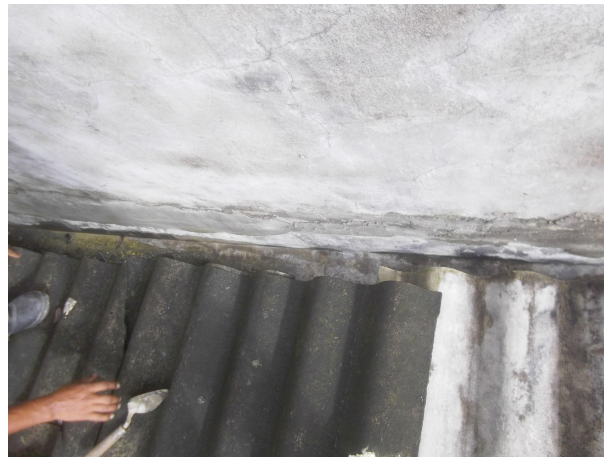
Foto 14 – Vista de telhas deterioradas, calha em alumínio com seção insuficiente para atendimento da área de contribuição da cobertura e falha de impermeabilização do revestimento da platibanda (07/05/2018).
