RELATÓRIO DE VISTORIA nº 001/2020

Assunto: Vistoria Técnica – Prédio localizado Na Rua Sargento Duque, Aracaju/SE.

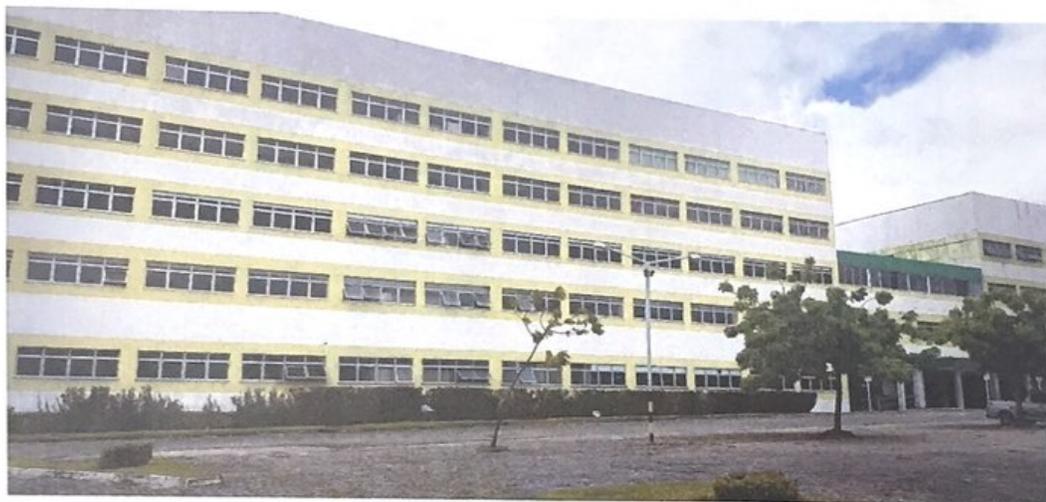
Foto 1 – Fachada Frontal do Bloco B

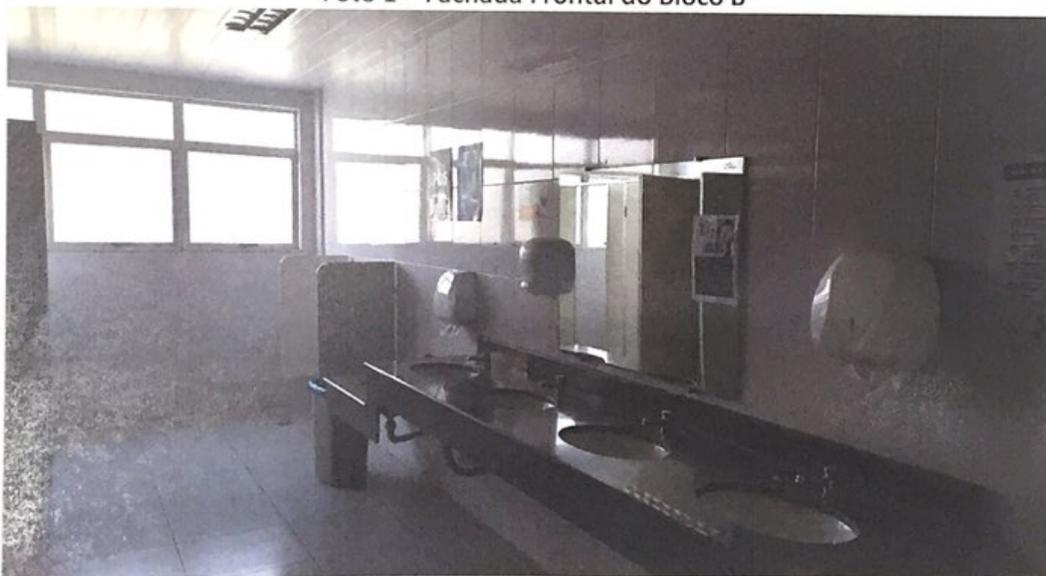
Foto 2 – Banheiro masculino por pavimento

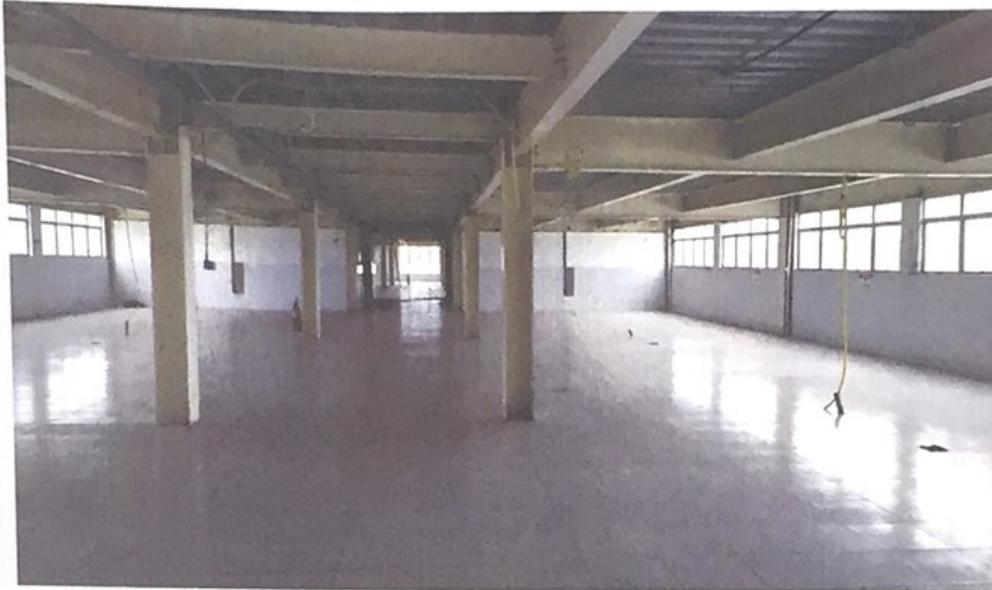
Foto 3 – Pavimento em vão aberto

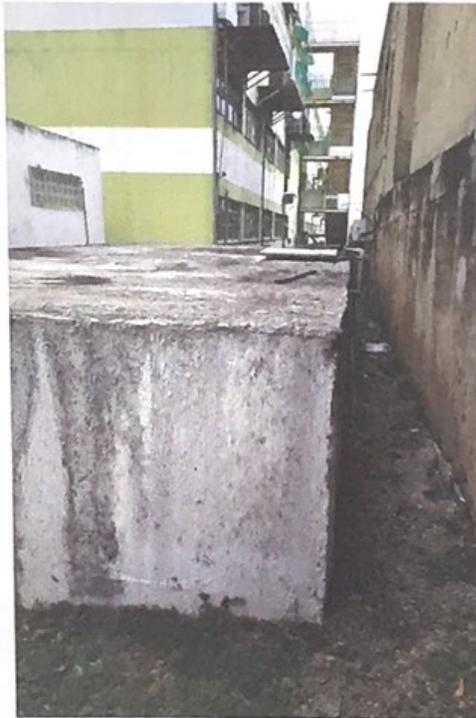
Foto 4 – Reservatório inferior

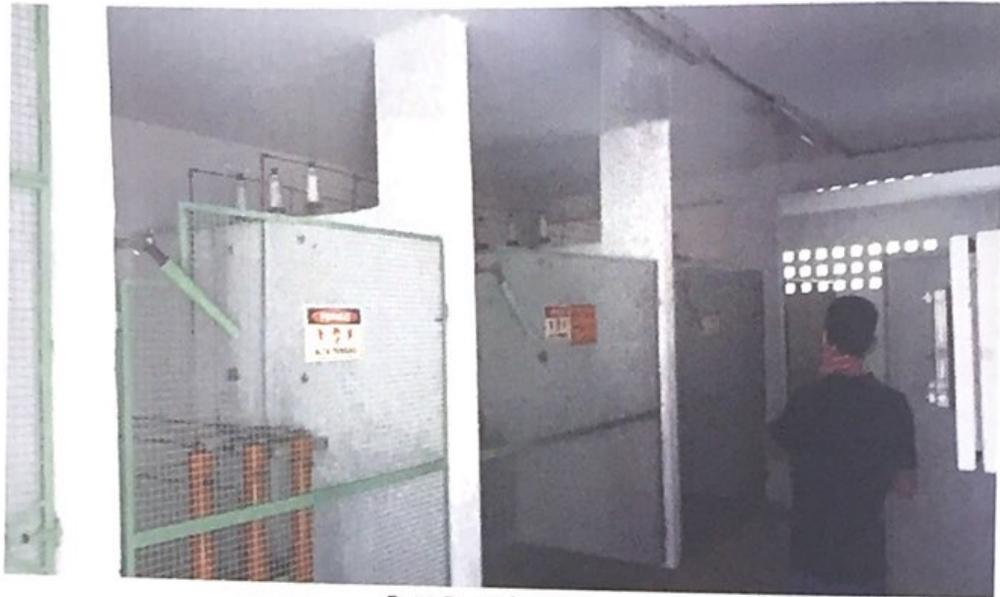
Foto 5 – Subestação

Em relação a **individualização da entrada de energia**, foi verificado que a ligação de energia atual (subestação abrigada) atende os Blocos A e B do empreendimento, neste caso, necessita-se da realização de projeto aprovado na concessionária local (Energisa) e realização de um padrão de entrada de energia individualizado para o Bloco B;

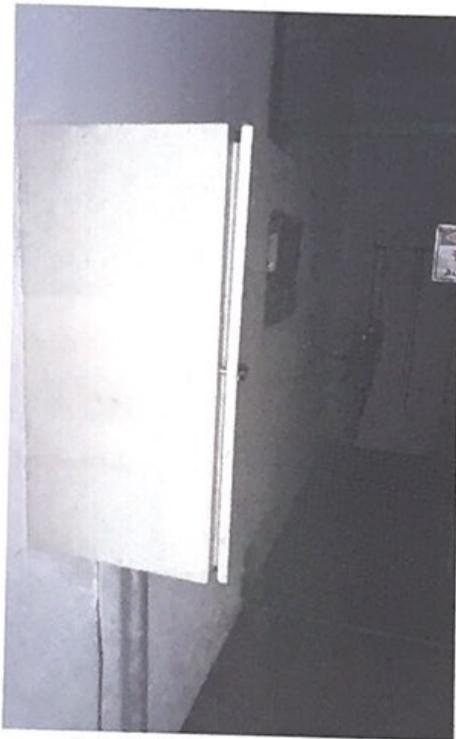
Foto 6 – Medidor de energia

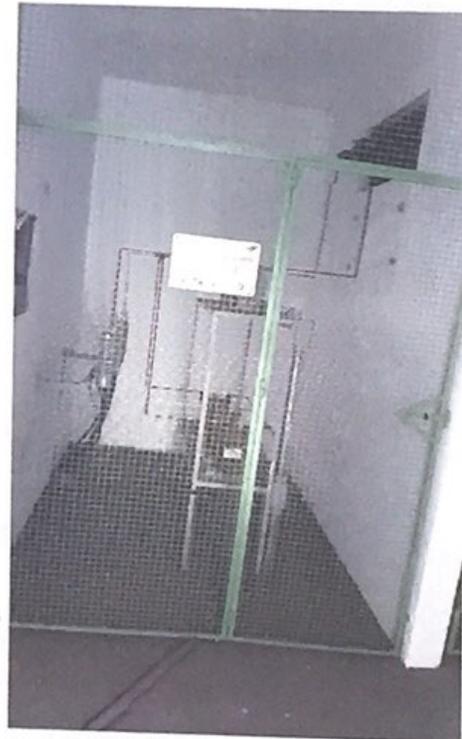
Foto 7 – TC e TP da medição

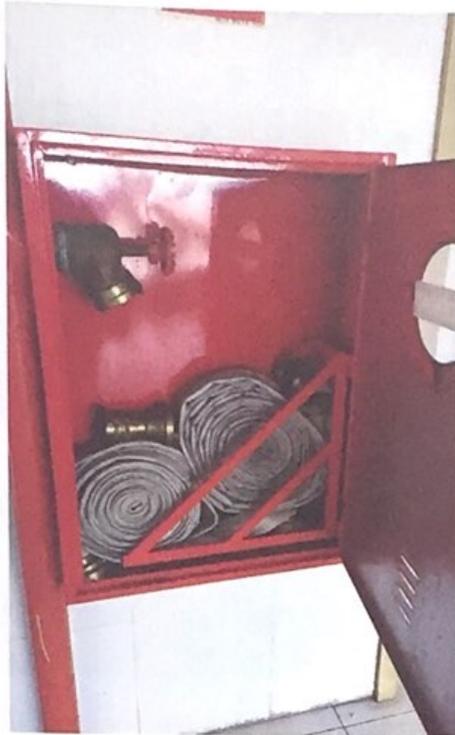
Foto 8 - Hidrante

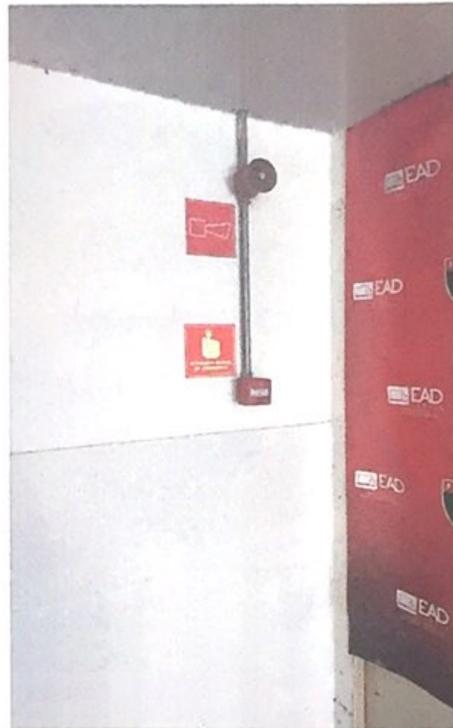
Foto 9 - Botão de alarme

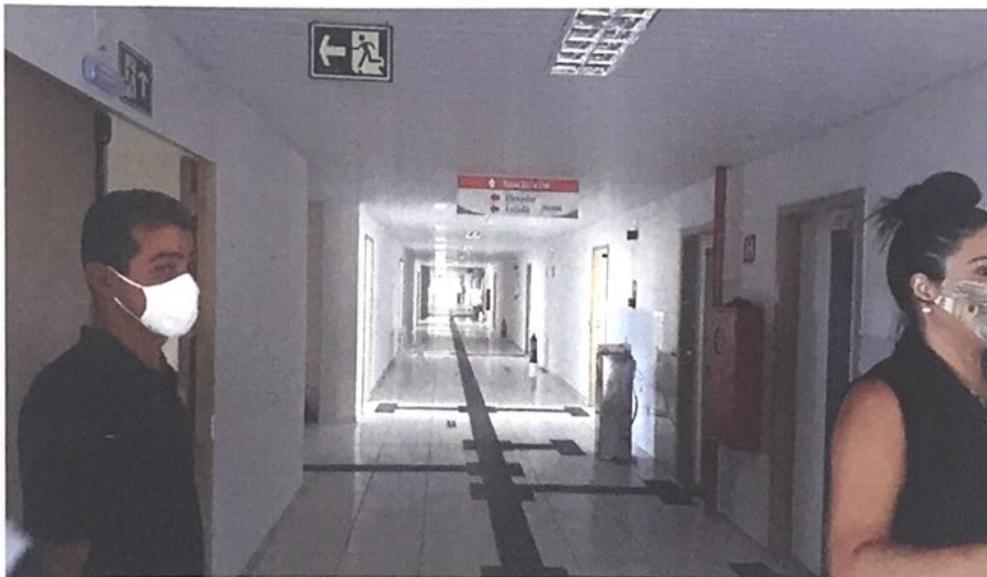
Foto 10 - Sinalização e iluminação de emergência

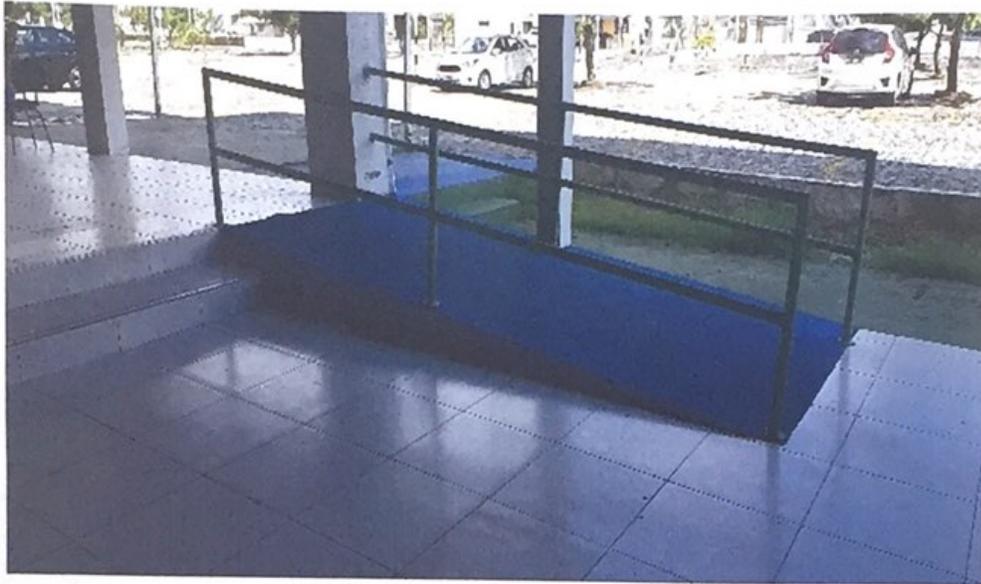
Foto 11 – Rampa de acesso ao Bloco B

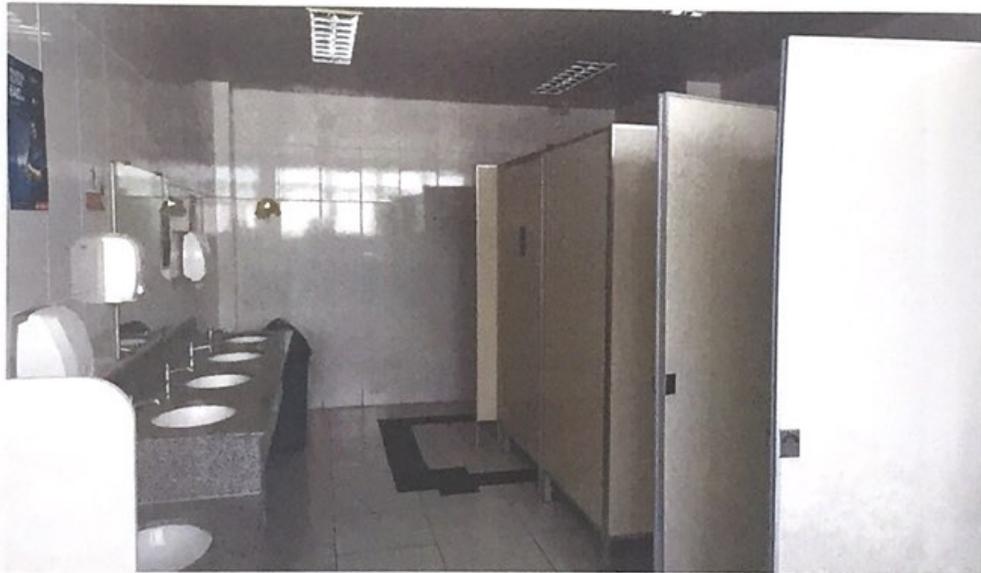
Foto 12 – Banheiro com acessibilidade

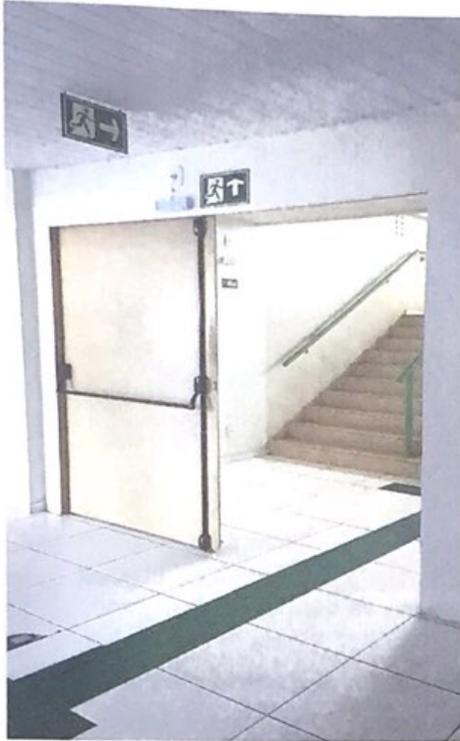
Foto 13 – Escada com corrimão

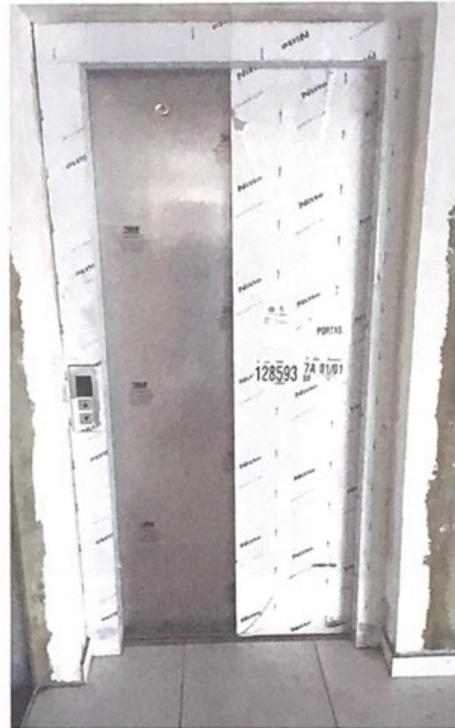
Foto 14 - Elevador

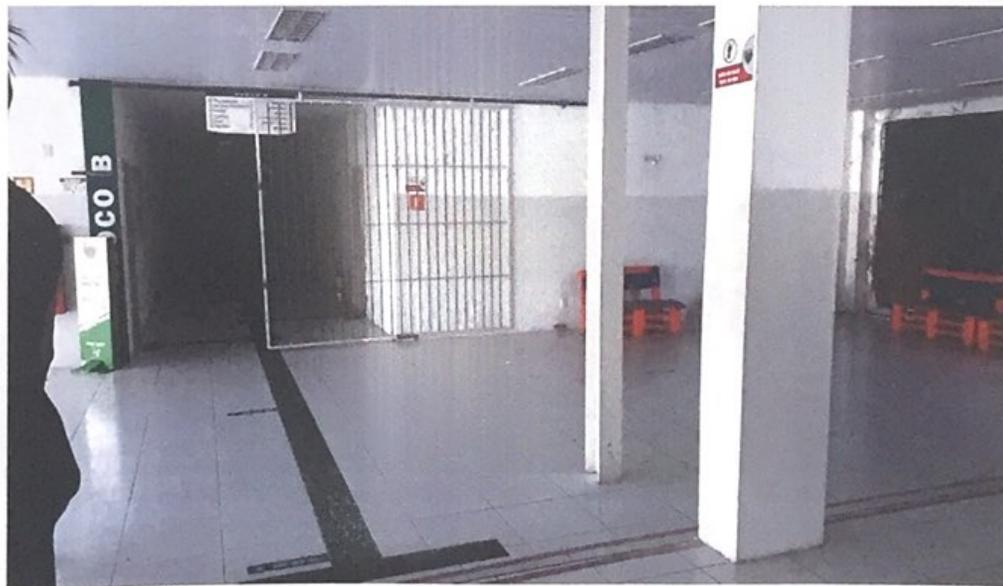
Foto 15 – Prédio central – acesso ao Bloco B

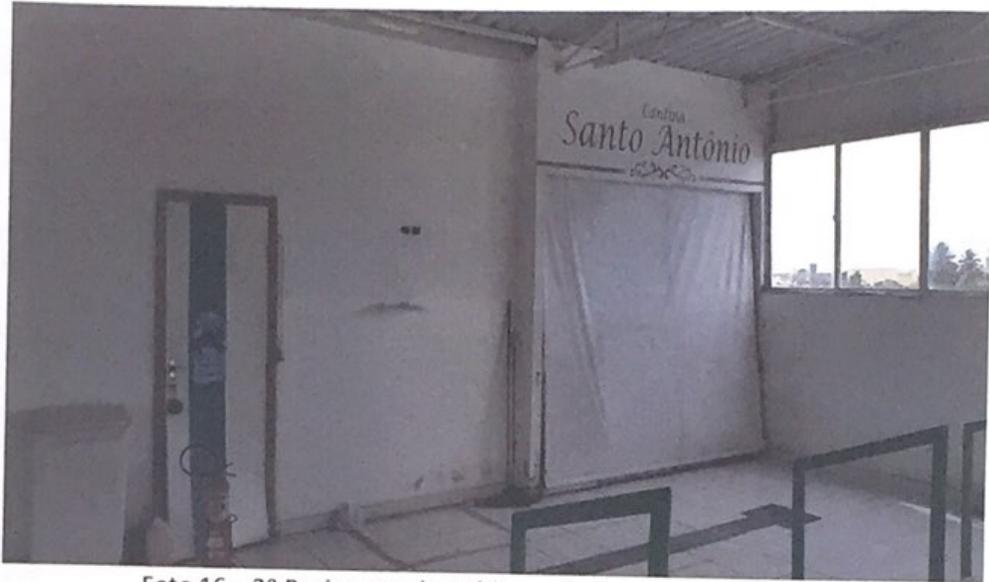
Foto 16 – 3º Pavimento do prédio central – espaço com cantina

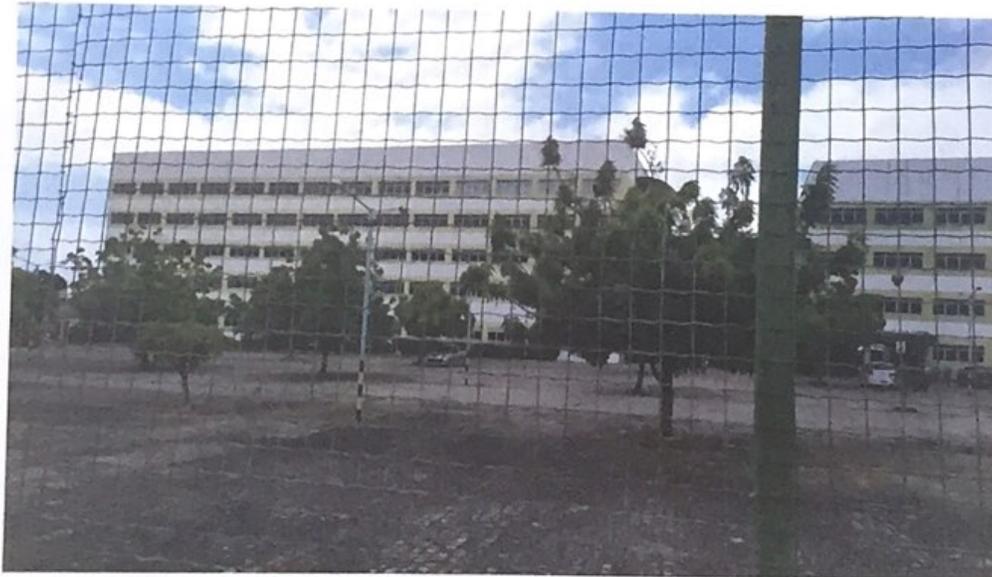
Foto 17 – Estacionamento em paralelepípedo e gradil de fechamento

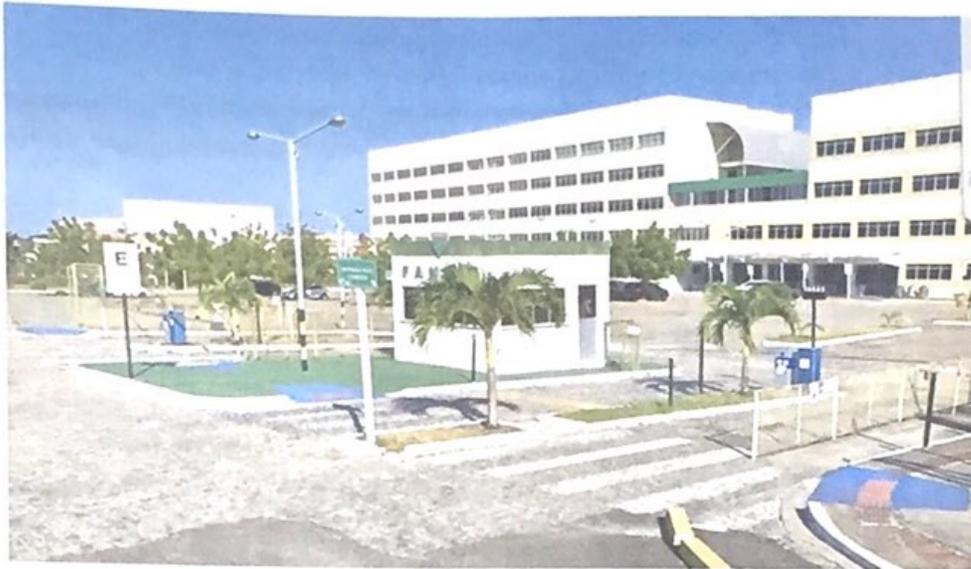
Foto 18 – Guarita controlada por cancela

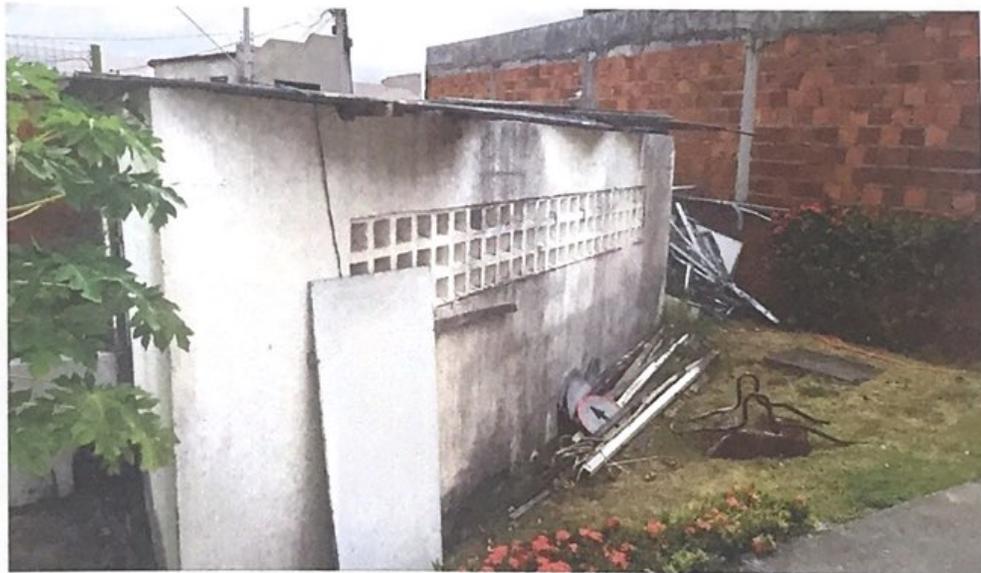
Foto 19 – Casa de lixo e depósito desativado

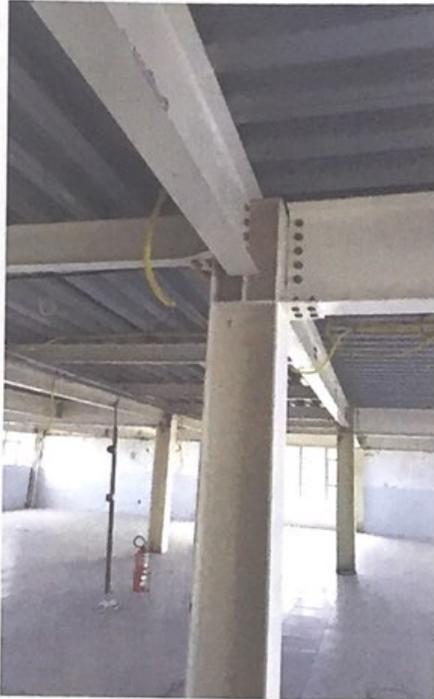
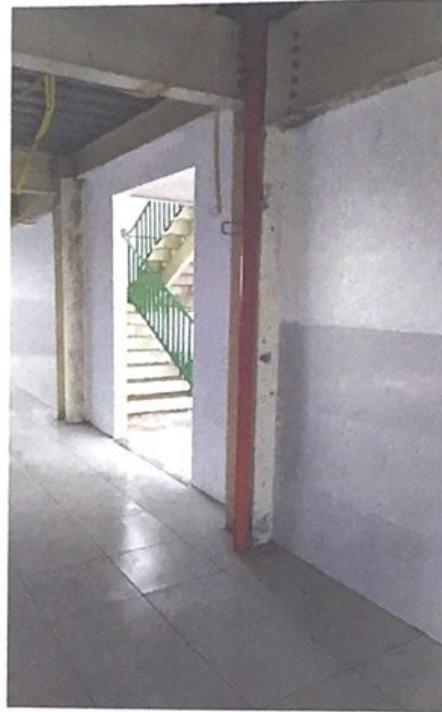
As estruturas metálicas internas (pilares, vigas, lajes e escadas) não apresentam sinais de deterioração, necessitando apenas retoques na pintura de proteção. No entanto, as estruturas metálicas externas que recebem diretamente a ação dos efeitos climáticos estão apresentando oxidação, a exemplo das escadas externas e estrutura metálica dos telhados.

Foto 20 – Estrutura metálica interna em bom estado de conservação

Foto 21 – Estrutura metálica interna em bom estado de conservação

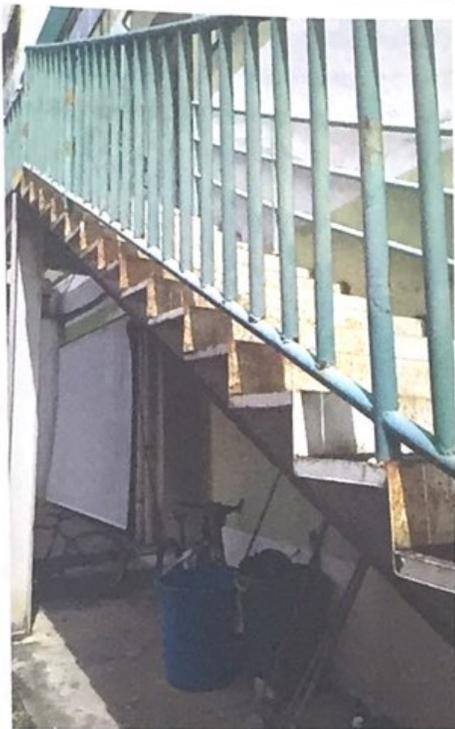
Foto 22 – Oxidação nos degraus e guarda-corpo da escada

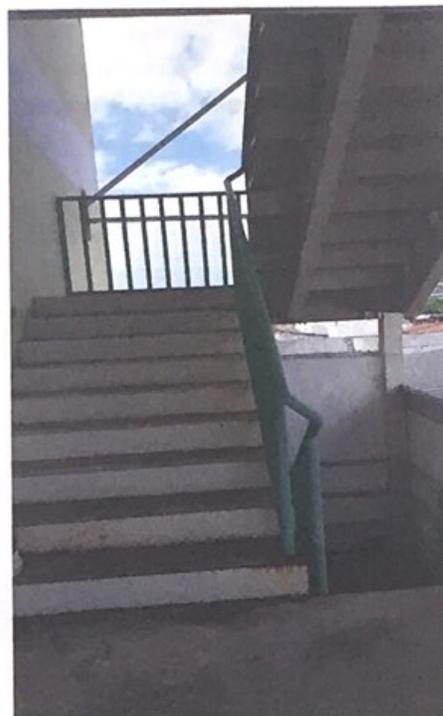
Foto 23 – Oxidação nos degraus da escada

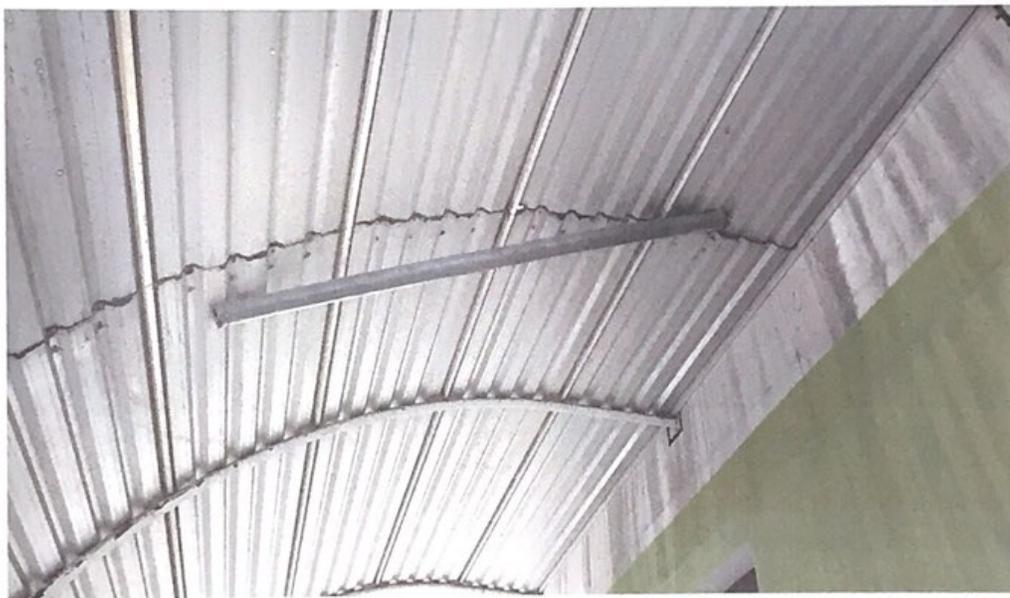
Foto 24 – Furo na telha metálica ocasionada pela corrosão

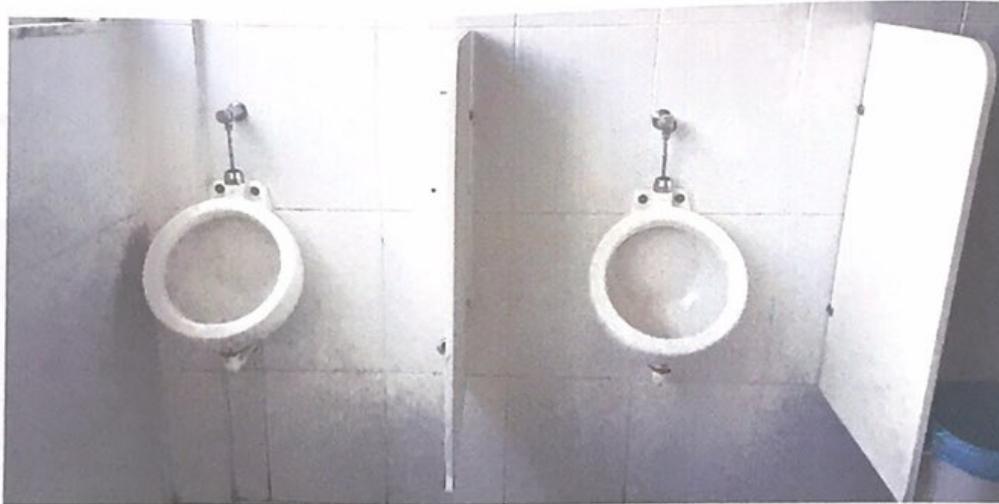
Os banheiros dos pavimentos térreos e 1º andar, são os únicos que estão concluídos. São revestidos com cerâmica até o forro de PVC, possuem bancadas de granitos e divisórias são em laminados. Apresentam bom estado de conservação necessitando-se apenas de uma limpeza mais pesada para desencardir os revestimentos e louças.

Foto 25 – Mictórios com cerâmicas e acessórios encardidos

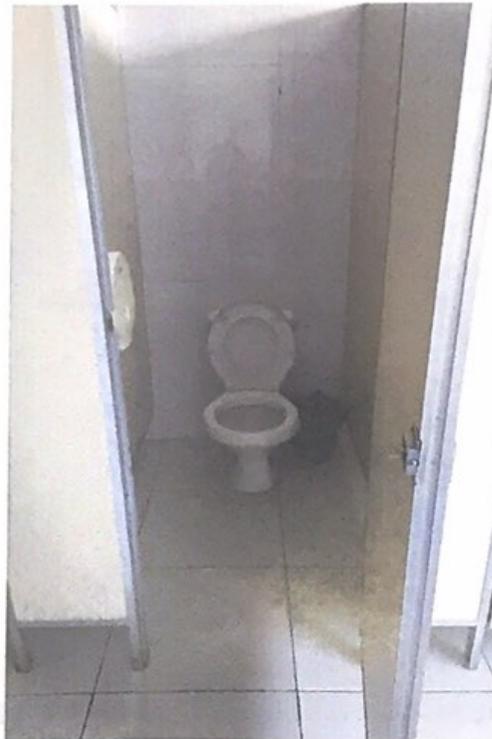
Foto 26 – Box do vaso sanitário encardido

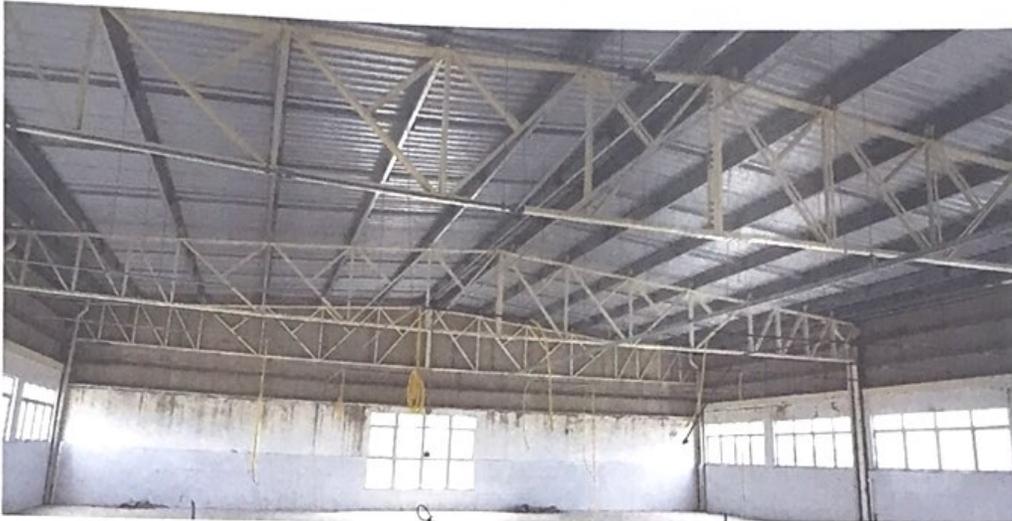
As paredes de fechamento do Bloco B são revestidas com cerâmica até altura de aproximadamente 1,10m e complementadas com emassamento e pintura. Há a necessidade de complementação da cerâmica em locais pontuais. Algumas paredes apresentam manchas de mofo decorrentes de vazamentos na cobertura, principalmente no 4° e 5° pavimentos.

Foto 27 – Manchas na parede devido a vazamento na cobertura

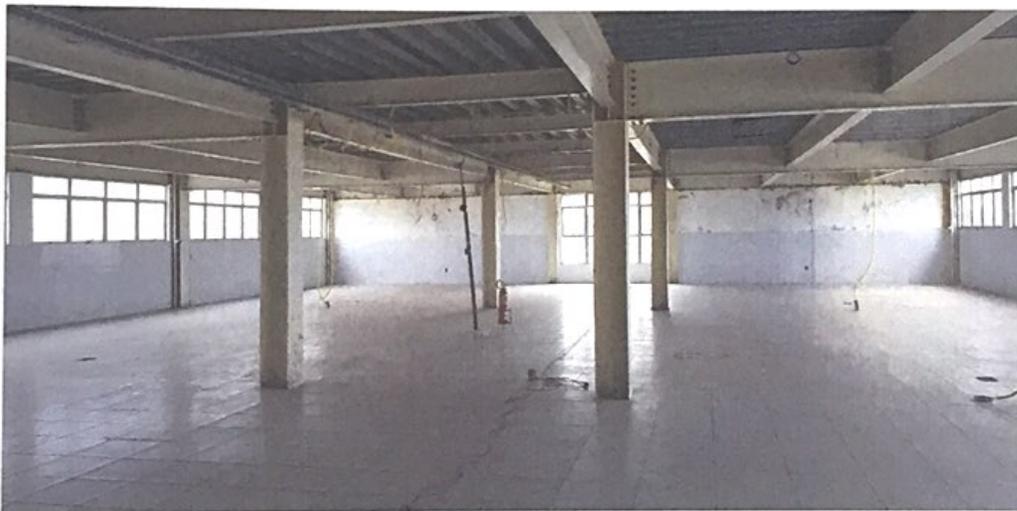
Foto 28 – Manchas de mofo nas paredes do fundo no 4° pavimento

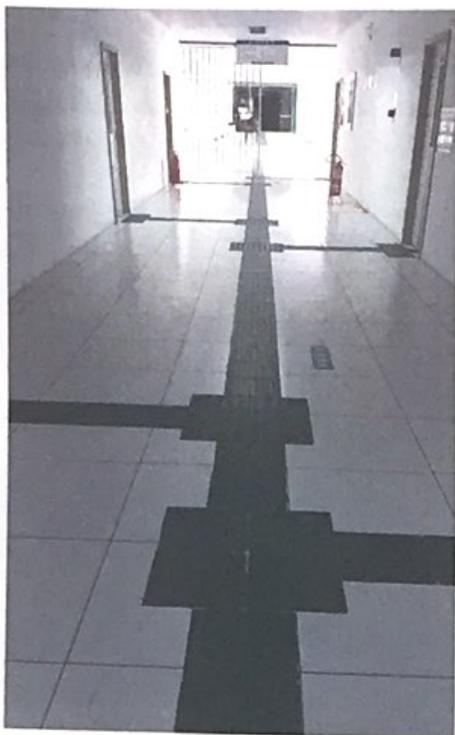
Foto 29 – Piso cerâmico do pavimento
térreo

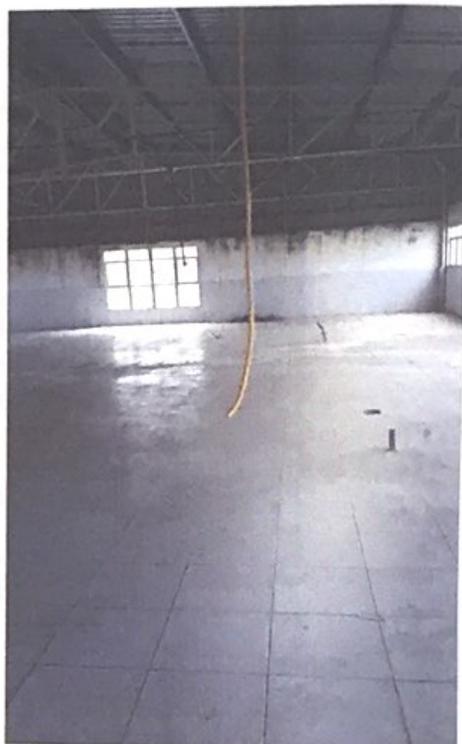
Foto 30 – Piso cerâmico do 5º pavimento

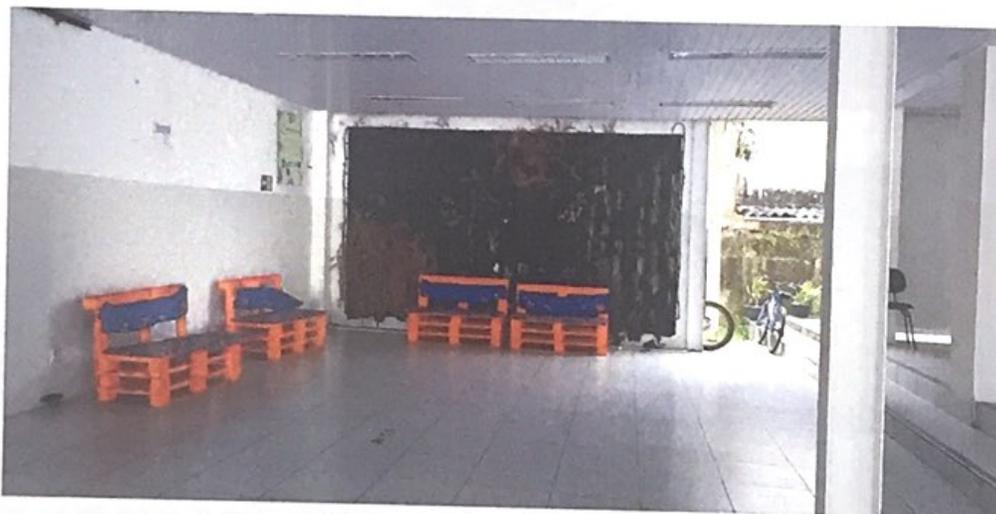
Foto 31 – Piso do prédio da recepção

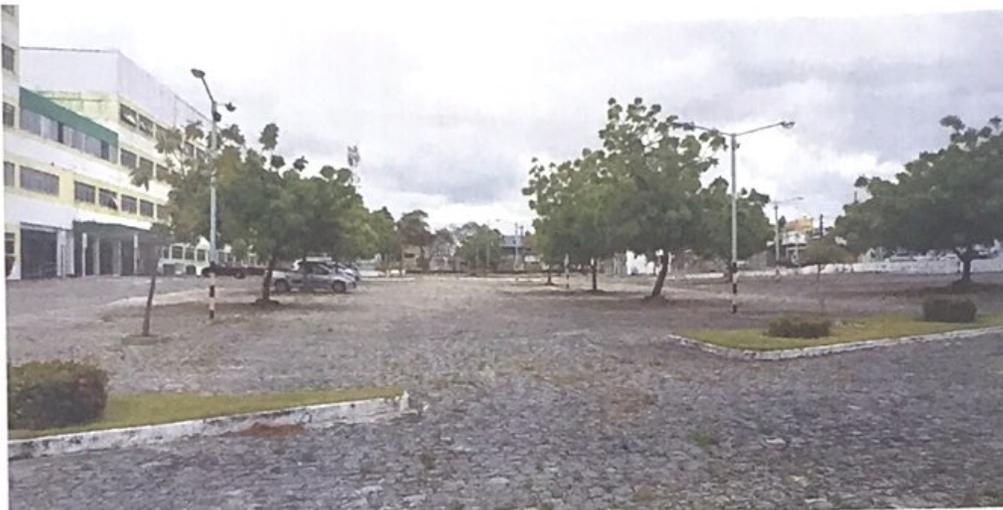
Nas áreas externas foi constatado que o portão lateral de acesso e trechos do gradil apresenta oxidação e que o pavimento em paralelepípedo não está com afundamento ou pedras soltas.

Foto 32 – Estacionamento em bom estado de conservação

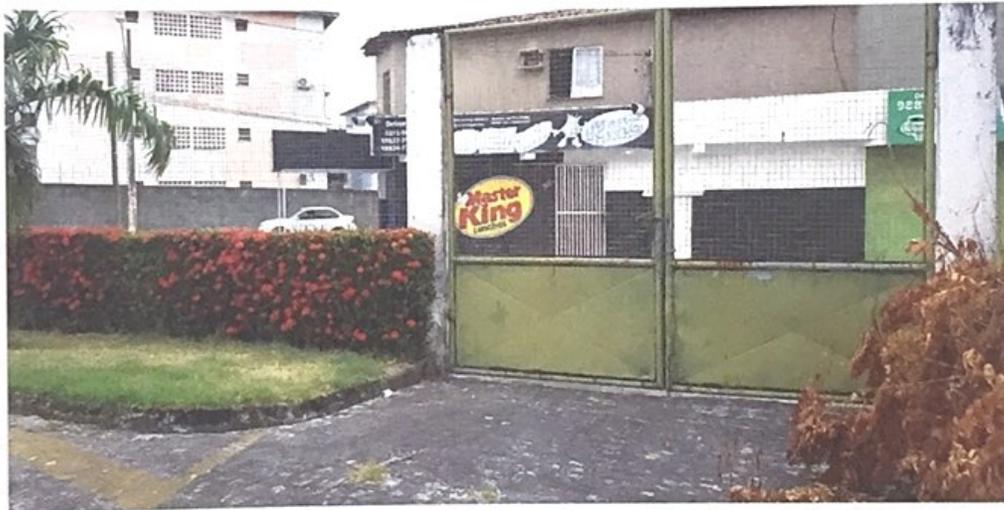
Foto 33 – Portão lateral com oxidação
