PROGRAMA DE PREVENÇÃO DE RISCOS AMBIENTAIS (PPRA)

SEDE DA REITORIA

Aracaju, abril de 2020.

MINISTÉRIO DA EDUCAÇÃO
SECRETARIA DE EDUCAÇÃO PROFISSIONAL E TECNOLÓGICA
INSTITUTO FEDERAL DE EDUCAÇÃO, CIÊNCIA E TECNOLOGIA DE SERGIPE
PRÓ-REITORIA DE DESENVOLVIMENTO INSTITUCIONAL – PRODIN
NÚCLEO INSTITUCIONAL DE SEGURANÇA DO TRABALHO - NIST

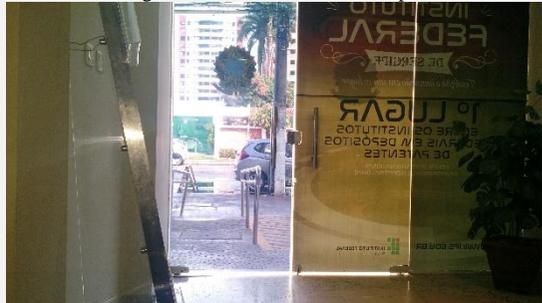
Aquisição, utilização e monitoramento, através de fichas de controle de coletes à prova de balas (nível III-A) de uso permitido para vigilantes que trabalhem portando arma de fogo, para proteção do tronco contra riscos de origem mecânica;	Figura 1. Área da Guarita Principal

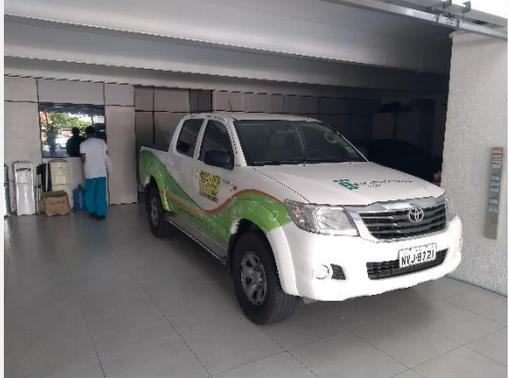
Acidentes / Incêndio	Hidrante em desacordo com as normas	Através do ambiente	Queimaduras térmicas e morte	O local está acessível; Possui mangueira de 15m; A válvula está fechada; A válvula está sem danos; Possui chave storz;	Providenciar urgentemente a desobstrução do hidrante; Providenciar pintura em vermelho no piso (0,70m x 0,70m) e borda em amarelo (0,15m) para localização do hidrante presente dentro do setor; Providenciar placa de identificação do hidrante localizado dentro do setor;	Para este agente, houve comprometimento parcial com a saúde decorrente do trabalho.	Permanente

RISCO / AGENTE	IDENTIFICAÇÃO DOS RISCOS			MEDIDAS DE CONTROLE JÁ EXISTENTES	MEDIDAS DE CONTROLE A SEREM REALIZADAS	HISTÓRICO	TIPO DA EXPOSIÇÃO
	Fontes Geradoras	Trajétórias e Meios de Propagação	Possíveis Danos à Saúde				
				<p>O hidrante possui abrigo;</p> <p>A pintura do abrigo está em bom estado;</p> <p>A porta do abrigo está fechando corretamente;</p> <p>O abrigo está sem corrosão;</p> <p>As mangueiras estão enroladas corretamente;</p> <p>Possui esguicho tipo regulável dentro do abrigo do hidrante localizado dentro do setor;</p> <p>O abrigo do hidrante está limpo;</p>	<p>Providenciar a colocação do vidro na porta do abrigo do hidrante localizado dentro do setor;</p> <p>Providenciar a instalação de um alarme de emergência do hidrante localizado dentro do setor;</p>

Diante dos riscos ocupacionais identificados, não há necessidade da recomendação de Equipamentos de Proteção Individual (EPI) e/ou Equipamentos de Proteção Coletiva (EPC) para este setor;	<p>Figura 2. Área do Estacionamento</p>

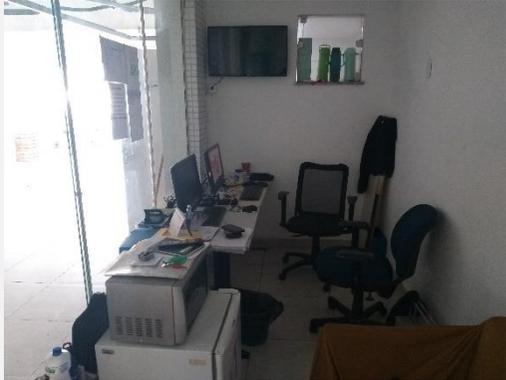
Diante dos riscos ocupacionais identificados, não há necessidade da recomendação de Equipamentos de Proteção Individual (EPI) e/ou Equipamentos de Proteção Coletiva (EPC) para este setor;	<p>Figura 3. Área da Sala dos Motoristas</p>

RISCO / AGENTE	IDENTIFICAÇÃO DOS RISCOS			MEDIDAS DE CONTROLE JÁ EXISTENTES	MEDIDAS DE CONTROLE A SEREM REALIZADAS	HISTÓRICO	TIPO DA EXPOSIÇÃO
	Fontes Geradoras	Trajétórias e Meios de Propagação	Possíveis Danos à Saúde				
Ergonômico / Postura inadequada	Mobiliário existente.	-	DORT, dores musculares, dores no pescoço, dores lombares e nas pernas.	Possui 2 (duas) cadeiras com altura regulável, estofada, giratória, com cinco pés e braços, permitindo apoiar a região lombar.	<p>Providenciar 2 (dois) suportes para os pés, que se adapte ao comprimento da perna do trabalhador;</p> <p>Providenciar 2 (dois) suportes ergonômicos para monitor com altura ajustável, para que a parte superior da tela fique na mesma altura dos olhos;</p> <p>Providenciar a realização de ginástica laboral, alongamentos e micro pausas durante o trabalho;</p> <p>Treinamentos sobre a adaptação das condições de trabalho com as características psicofisiológicas dos colaboradores.</p>	Para este agente, não houve comprometimento com a saúde decorrente do trabalho.	Habitual

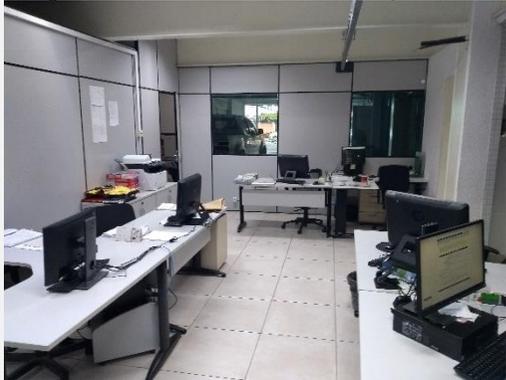
Diante dos riscos ocupacionais identificados, não há necessidade da recomendação de Equipamentos de Proteção Individual (EPI) e/ou Equipamentos de Proteção Coletiva (EPC) para este setor;</p>	<p>Figura 4. Área da Coordenadoria de Transporte (CT)</p>

RISCO / AGENTE	IDENTIFICAÇÃO DOS RISCOS			MEDIDAS DE CONTROLE JÁ EXISTENTES	MEDIDAS DE CONTROLE A SEREM REALIZADAS	HISTÓRICO	TIPO DA EXPOSIÇÃO
	Fontes Geradoras	Trajétórias e Meios de Propagação	Possíveis Danos à Saúde				
Ergonômico / Postura inadequada	Mobiliário existente.	-	DORT, dores musculares, dores no pescoço, dores lombares e nas pernas.	Possui 9 (nove) cadeiras com altura regulável, estofada, giratória, com cinco pés e braços, permitindo apoiar a região lombar. Possui 3 (três) suportes para os pés, que se adapta ao comprimento da perna do trabalhador; Possui 6 (seis) monitores com altura ajustável, para que a parte superior da tela fique na mesma altura dos olhos;	Providenciar 6 (seis) suportes para os pés, que se adapte ao comprimento da perna do trabalhador; Providenciar 3 (três) suportes ergonômicos para monitor com altura ajustável, para que a parte superior da tela fique na mesma altura dos olhos; Providenciar a realização de ginástica laboral, alongamentos e micro pausas durante o trabalho; Treinamentos sobre a adaptação das condições de trabalho com as características psicofisiológicas dos colaboradores.	Para este agente, não houve comprometimento do IFS com a saúde decorrente do trabalho.	Permanente

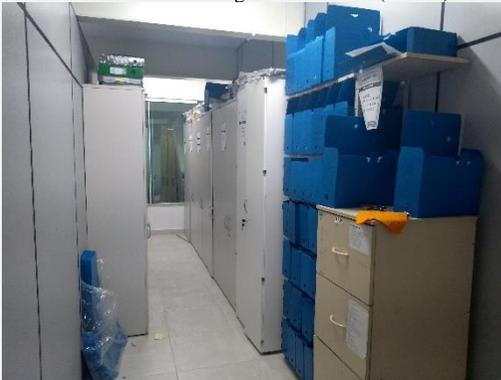
RISCO / AGENTE	IDENTIFICAÇÃO DOS RISCOS			MEDIDAS DE CONTROLE JÁ EXISTENTES	MEDIDAS DE CONTROLE A SEREM REALIZADAS	HISTÓRICO	TIPO DA EXPOSIÇÃO
	Fontes Geradoras	Trajatórias e Meios de Propagação	Possíveis Danos à Saúde				
Biológico / Ácaros, bactérias e fungos	Livros	Contato e inalação	Alergias na pele, oculares (conjuntivite) e respiratórias (asma, bronquite, sinusite, rinite alérgica)	Possui óculos para proteção dos olhos contra agentes biológicos.	Providenciar respirador purificador de ar não motorizado: peça semifacial filtrante (PPF2) com válvula para proteção das vias respiratórias contra agentes biológicos. Providenciar luvas descartável de procedimento (látex), sem talco/pó para proteção das mãos contra agentes biológicos. Providenciar álcool em gel 70% para proteção das mãos contra agentes biológicos. Treinamentos sobre a especificação e utilização do EPI e/ou EPC;	Para este agente, houve comprometimento parcial do IFS com a saúde decorrente do trabalho.	Eventual

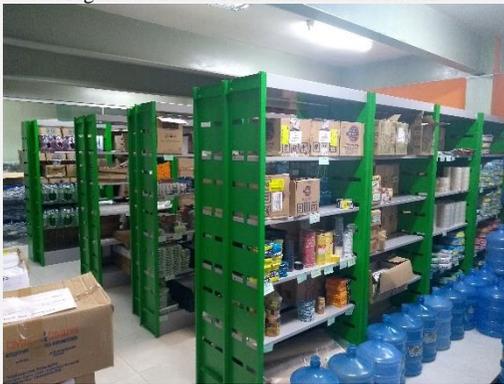
Aquisição, utilização e monitoramento, através de fichas de controle de óculos de segurança em policarbonato, lente incolor, resistente a impactos, antirrisco e antiembaçante para proteção dos olhos contra impactos de partículas volantes;	Figura 6. Área do Almoxarifado da PROAD

RISCO / AGENTE	IDENTIFICAÇÃO DOS RISCOS			MEDIDAS DE CONTROLE JÁ EXISTENTES	MEDIDAS DE CONTROLE A SEREM REALIZADAS	HISTÓRICO	TIPO DA EXPOSIÇÃO
	Fontes Geradoras	Trajетórias e Meios de Propagação	Possíveis Danos à Saúde				
Químico / Poeiras	Material em estoque	Inalação e contato.	Alergias na pele, oculares (conjuntivite) e respiratórias (asma, bronquite, sinusite, rinite alérgica)	Não foram verificados controles existentes.	<p>Providenciar óculos de segurança em policarbonato, lente incolor, resistente a impactos, antirrisco e antiembaçante para proteção dos olhos contra impactos de partículas volantes;</p> <p>Providenciar respirador purificador de ar não motorizado: peça semifacial filtrante (PPF2) com válvula para proteção das vias respiratórias contra poeiras e névoas.</p> <p>Providenciar luvas de algodão (malha) pigmentada tricotada com (4 fios) para proteção das mãos contra agentes escoriantes;</p> <p>Treinamentos sobre a especificação e utilização do EPI e EPC;</p>	Para este agente, não houve comprometimento do IFS com a saúde decorrente do trabalho.	Eventual

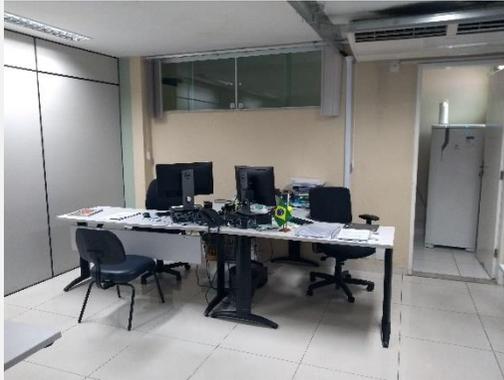
Diante dos riscos ocupacionais identificados, não há necessidade da recomendação de Equipamentos de Proteção Individual (EPI) e/ou Equipamentos de Proteção Coletiva (EPC) para este setor;	<p>Figura 9. Área do Departamento de Administração (DADM)</p>

RISCO / AGENTE	IDENTIFICAÇÃO DOS RISCOS			MEDIDAS DE CONTROLE JÁ EXISTENTES	MEDIDAS DE CONTROLE A SEREM REALIZADAS	HISTÓRICO	TIPO DA EXPOSIÇÃO
	Fontes Geradoras	Trajatórias e Meios de Propagação	Possíveis Danos à Saúde				
Ergonômico / Postura inadequada	Mobiliário existente.	-	DORT, dores musculares, dores no pescoço, dores lombares e nas pernas.	<p>Possui 8 (oito) cadeiras com altura regulável, estofada, giratória, com cinco pés e braços, permitindo apoiar a região lombar.</p> <p>Possui 2 (dois) suportes para os pés, que se adapta ao comprimento da perna do trabalhador;</p> <p>Possui 6 (seis) monitores com altura ajustável, para que a parte superior da tela fique na mesma altura dos olhos;</p>	<p>Providenciar 6 (seis) suportes para os pés, que se adapte ao comprimento da perna do trabalhador;</p> <p>Providenciar 2 (dois) suportes ergonômicos para monitor com altura ajustável, para que a parte superior da tela fique na mesma altura dos olhos;</p> <p>Providenciar a realização de ginástica laboral, alongamentos e micro pausas durante o trabalho;</p> <p>Treinamentos sobre a adaptação das condições de trabalho com as características psicofisiológicas dos colaboradores.</p>	Para este agente, houve comprometimento parcial do IFS com a saúde decorrente do trabalho.	Permanente

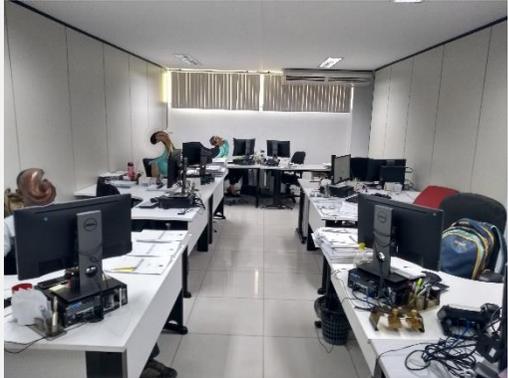
</p> <p>Diante dos riscos ocupacionais identificados, não há necessidade da recomendação de Equipamentos de Proteção Individual (EPI) e/ou Equipamentos de Proteção Coletiva (EPC) para este setor;</p>	<p>Figura 10. Área da Diretoria de Contabilidade e Finanças (DCF)</p>

RISCO / AGENTE	IDENTIFICAÇÃO DOS RISCOS			MEDIDAS DE CONTROLE JÁ EXISTENTES	MEDIDAS DE CONTROLE A SEREM REALIZADAS	HISTÓRICO	TIPO DA EXPOSIÇÃO
	Fontes Geradoras	Trajétórias e Meios de Propagação	Possíveis Danos à Saúde				
Ergonômico / Postura inadequada	Mobiliário existente.	-	DORT, dores musculares, dores no pescoço, dores lombares e nas pernas.	Possui 8 (oito) cadeiras com altura regulável, estofada, giratória, com cinco pés e braços, permitindo apoiar a região lombar. Possui 4 (quatro) suportes para os pés, que se adapta ao comprimento da perna do trabalhador; Possui 8 (oito) monitores com altura ajustável, para que a parte superior da tela fique na mesma altura dos olhos;	Providenciar 4 (quatro) suportes para os pés, que se adapte ao comprimento da perna do trabalhador; Providenciar a realização de ginástica laboral, alongamentos e micro pausas durante o trabalho; Treinamentos sobre a adaptação das condições de trabalho com as características psicofisiológicas dos colaboradores.	Para este agente, houve comprometimento parcial do IFS com a saúde decorrente do trabalho.	Permanente

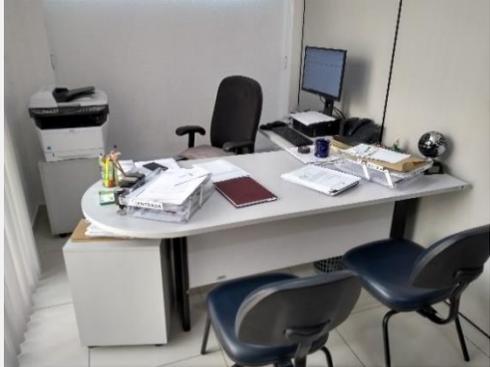
<p>Diante dos riscos ocupacionais identificados, não há necessidade da recomendação de Equipamentos de Proteção Individual (EPI) e/ou Equipamentos de Proteção Coletiva (EPC) para este setor;</p>	<p>Figura 11. Área da Pró-Reitoria de Administração (PROAD)</p>

RISCO / AGENTE	IDENTIFICAÇÃO DOS RISCOS			MEDIDAS DE CONTROLE JÁ EXISTENTES	MEDIDAS DE CONTROLE A SEREM REALIZADAS	HISTÓRICO	TIPO DA EXPOSIÇÃO
	Fontes Geradoras	Trajétórias e Meios de Propagação	Possíveis Danos à Saúde				
Acidentes / Incêndio	Hidrante em desacordo com as normas	Através do ambiente	Queimaduras térmicas e morte	<p>O local está acessível;</p> <p>Possui mangueira de 15m;</p> <p>A válvula está fechada;</p> <p>A válvula está sem danos;</p> <p>Possui chave storz;</p> <p>O hidrante possui abrigo;</p> <p>A pintura do abrigo está em bom estado;</p> <p>A porta do abrigo está fechando corretamente;</p> <p>O abrigo está sem corrosão;</p> <p>As mangueiras estão enroladas corretamente;</p> <p>Possui esguicho tipo regulável dentro do abrigo do hidrante localizado ao lado do setor;</p> <p>O abrigo do hidrante está limpo;</p>	<p>Providenciar pintura em vermelho no piso (0,70m x 0,70m) e borda em amarelo (0,15m) para localização do hidrante presente ao lado do setor;</p> <p>Providenciar placa de identificação do hidrante localizado ao lado do setor;</p> <p>Providenciar a colocação do vidro na porta do abrigo do hidrante localizado ao lado do setor;</p> <p>Providenciar a instalação de um alarme de emergência do hidrante localizado ao lado do setor;</p>	Para este agente, houve comprometimento parcial com a saúde decorrente do trabalho.	Permanente

RISCO / AGENTE	IDENTIFICAÇÃO DOS RISCOS			MEDIDAS DE CONTROLE JÁ EXISTENTES	MEDIDAS DE CONTROLE A SEREM REALIZADAS	HISTÓRICO	TIPO DA EXPOSIÇÃO
	Fontes Geradoras	Trajetórias e Meios de Propagação	Possíveis Danos à Saúde				
					<p align="center">presente em frente ao setor;</p> <p>Providenciar placas de identificação para localização do extintor presente em frente ao setor;</p> <p>Providenciar suporte para o extintor presente em frente ao setor;</p>	trabalho.

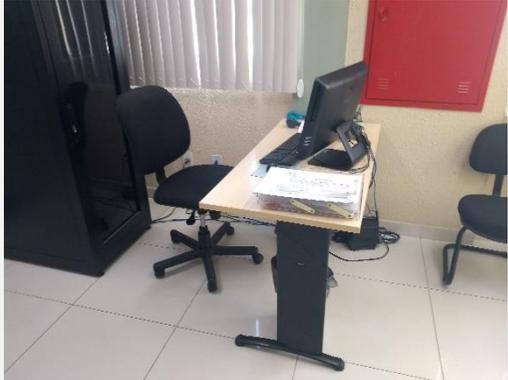
RISCO / AGENTE	IDENTIFICAÇÃO DOS RISCOS			MEDIDAS DE CONTROLE JÁ EXISTENTES	MEDIDAS DE CONTROLE A SEREM REALIZADAS	HISTÓRICO	TIPO DA EXPOSIÇÃO
	Fontes Geradoras	Trajетórias e Meios de Propagação	Possíveis Danos à Saúde				
				<p>A válvula está sem danos;</p> <p>Possui chave storz;</p> <p>O hidrante possui abrigo;</p> <p>A pintura do abrigo está em bom estado;</p> <p>A porta do abrigo está fechando corretamente;</p> <p>O abrigo está sem corrosão;</p> <p>As mangueiras estão enroladas corretamente;</p> <p>Possui esguicho tipo regulável dentro do abrigo do hidrante localizado ao lado do setor;</p> <p>O abrigo do hidrante está limpo;</p>	<p>localizado ao lado do setor;</p> <p>Providenciar a colocação do vidro na porta do abrigo do hidrante localizado ao lado do setor;</p> <p>Providenciar a instalação de um alarme de emergência do hidrante localizado ao lado do setor;</p>	do trabalho.

<p>Diante dos riscos ocupacionais identificados, não há necessidade da recomendação de Equipamentos de Proteção Individual (EPI) e/ou Equipamentos de Proteção Coletiva (EPC) para este setor;</p>	<p>Figura 16. Área da Recepção da PROPEX</p>

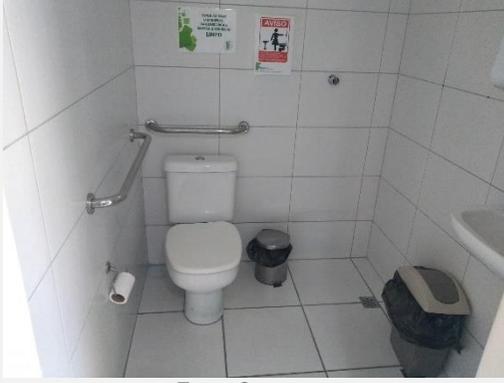
EPI – EQUIPAMENTO E/OU ASSESSÓRIO DE PROTEÇÃO INDIVIDUAL / EPC – EQUIPAMENTO DE PROTEÇÃO COLETIVO RECOMENDADO(S):		REGISTRO FOTOGRÁFICO
	Aquisição, utilização e monitoramento, através de fichas de controle de óculos de segurança em policarbonato, lente incolor, resistente a impactos, antirrisco e antiembaçante para proteção dos olhos contra impactos de partículas volantes;	<p align="center">Figura 31. Área da Instalação Sanitária</p>

<p align="center">Fonte: Os autores.</p>
	Aquisição, utilização e monitoramento, através de fichas de controle de máscaras respirador purificador de ar não motorizado: peça semifacial filtrante (PFF1) para proteção das vias respiratórias contra agentes químicos e biológicos;	
	Aquisição, utilização e monitoramento, através de fichas de controle de camisa e calça confeccionado em brim para proteção do tronco e membros superiores e inferiores contra umidade proveniente de operações com uso de água.

Aquisição, utilização e monitoramento, através de fichas de controle de luvas de látex (limpeza) para proteção das mãos contra agentes químicos e biológicos;	
	Aquisição, utilização e monitoramento, através de fichas de controle de luvas de algodão (malha) pigmentada tricostada com (4 fios) para proteção das mãos contra agentes escoriantes;	
	Aquisição, utilização e monitoramento, através de fichas de controle de álcool em gel 70% para proteção das mãos contra agentes biológicos;	
	Aquisição, utilização e monitoramento, através de fichas de controle de bota de borracha em PVC para proteção dos pés e pernas contra umidade proveniente de operações com uso de água;
