LAUDO TÉCNICO DAS
CONDIÇÕES AMBIENTAIS DE
TRABALHO (LTCAT) -
CAMPUS ITABAIANA

INSTITUTO FEDERAL DE
EDUCAÇÃO, CIÊNCIA E
TECNOLOGIA DE SERGIPE – IFS

27/9/2023

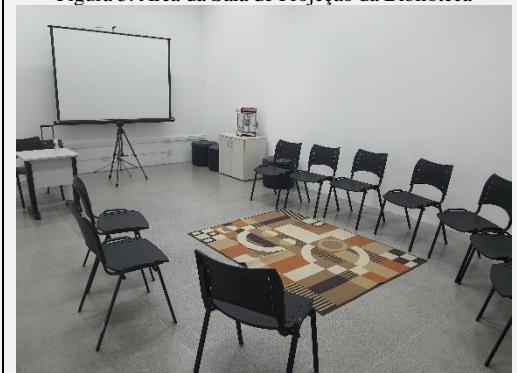
Figura 3. Área da Sala de Projeção da Biblioteca

Tipo de construção: Alvenaria; Estrutura: Concreto; Cobertura existente: PVC; Laterais predominantes: Alvenaria; Piso predominante: Granilite; Ventilação existente: Artificial através de ar-condicionado; Iluminação existente: Artificial através de lâmpadas fluorescentes;																			
MEDIDAS CORRETIVAS RECOMENDADAS												REGISTRO FOTOGRÁFICO							
✓ As medidas corretivas recomendadas deste setor estão presentes no Programa de Gerenciamento de Riscos (PGR);

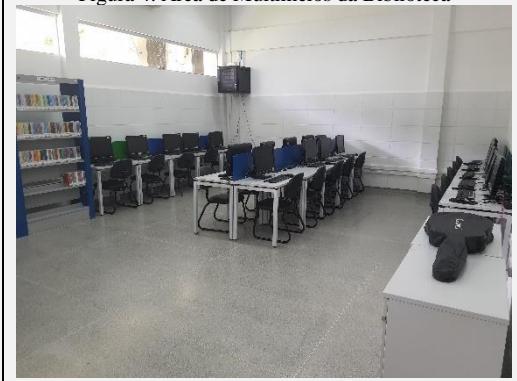
Figura 4. Área de Multimídia da Biblioteca

Tipo de construção: Alvenaria; Estrutura: Concreto; Cobertura existente: PVC; Laterais predominantes: Alvenaria; Piso predominante: Granilite; Ventilação existente: Artificial através de ar-condicionado; Iluminação existente: Natural e artificial através de lâmpadas fluorescentes;																			
MEDIDAS CORRETIVAS RECOMENDADAS												REGISTRO FOTOGRÁFICO							
✓ As medidas corretivas recomendadas deste setor estão presentes no Programa de Gerenciamento de Riscos (PGR);

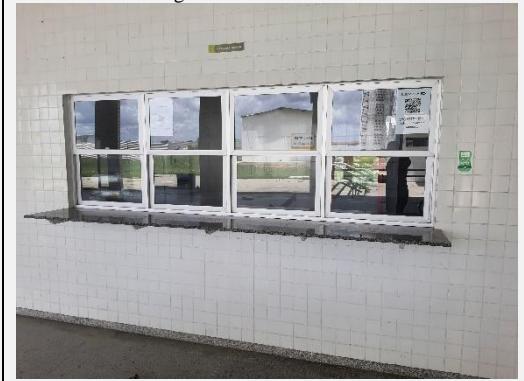
<p>Figura 5. Área da Cantina</p> <p>Fonte: Os autores.</p>

DESCRIÇÃO FÍSICA DO LOCAL		
<p>Tipo de construção: Alvenaria; Estrutura: Concreto; Cobertura existente: Laje; Laterais predominantes: Alvenaria; Piso predominante: Granilite; Ventilação existente: Natural; Iluminação existente: Natural e artificial através de lâmpadas fluorescentes;</p>		
MEDIDAS CORRETIVAS RECOMENDADAS		REGISTRO FOTOGRÁFICO
<p>✓ As medidas corretivas recomendadas deste setor estão presentes no Programa de Gerenciamento de Riscos (PGR);</p>

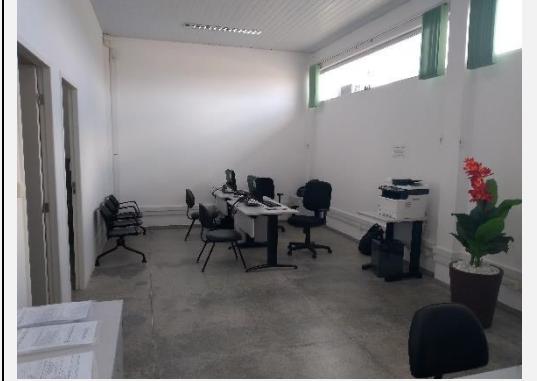
DESCRIÇÃO FÍSICA DO LOCAL	
<p>Tipo de construção: Alvenaria; Estrutura: Concreto; Cobertura existente: PVC; Laterais predominantes: Alvenaria; Piso predominante: Granilite; Ventilação existente: Artificial através de ar-condicionado; Iluminação existente: Natural e artificial através de lâmpadas fluorescentes;</p>	
MEDIDAS CORRETIVAS RECOMENDADAS	REGISTRO FOTOGRÁFICO
<p>✓ As medidas corretivas recomendadas deste setor estão presentes no Programa de Gerenciamento de Riscos (PGR);</p>	<p>Figura 6. Área da Coordenadoria de Registro Escolar (CRE)</p>

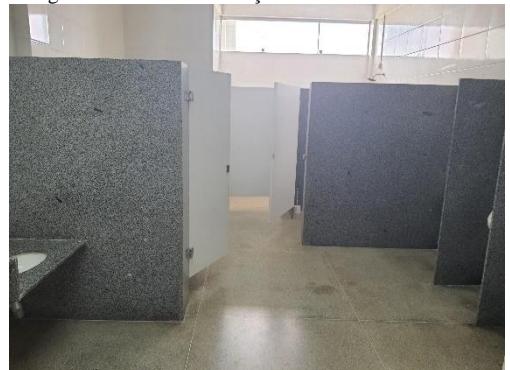
GHE	SETOR	LOCAL	CARGO	R	AGENTE	CAUSA FONTE	MEIO DE PROPAGAÇÃO	INTENS./ CONC.	LT	TÉCNICA UTILIZADA	INSAL./ PERIC.			ENQUADRAMENTO	GRAU / %	PARECER TÉCNICO
											S	N	I			
					a agentes considerados perigosos.											
DESCRIÇÃO FÍSICA DO LOCAL																
Tipo de construção: Alvenaria; Estrutura: Concreto; Cobertura existente: PVC; Laterais predominantes: Alvenaria; Piso predominante: Granilite; Ventilação existente: Natural; Iluminação existente: Natural e artificial através de lâmpadas fluorescentes; Dados complementares: Não existe um posto fixo de trabalho;																
MEDIDAS CORRETIVAS RECOMENDADAS																
<ul style="list-style-type: none"> ✓ As medidas corretivas recomendadas deste setor estão presentes no Programa de Gerenciamento de Riscos (PGR); 														REGISTRO FOTOGRÁFICO		
														Figura 11. Área da Instalação Sanitária Masculina 01

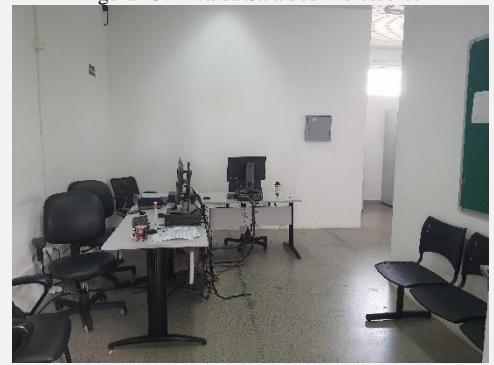
Figura 13. Área da Sala dos Professores																															
Fonte: Os autores.

Tipo de construção: Alvenaria; Estrutura: Concreto; Cobertura existente: PVC; Laterais predominantes: Alvenaria; Piso predominante: Granilite; Ventilação existente: Artificial através de ar-condicionado; Iluminação existente: Natural e artificial através de lâmpadas fluorescentes;																															
MEDIDAS CORRETIVAS RECOMENDADAS																															
<ul style="list-style-type: none"> ✓ As medidas corretivas recomendadas deste setor estão presentes no Programa de Gerenciamento de Riscos (PGR); 																															
REGISTRO FOTOGRÁFICO

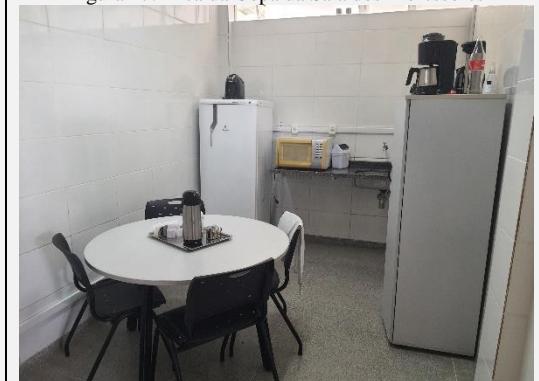
<p>Tipo de construção: Alvenaria; Estrutura: Concreto; Cobertura existente: PVC; Laterais predominantes: Alvenaria; Piso predominante: Granilite; Ventilação existente: Artificial através de ar-condicionado; Iluminação existente: Natural e artificial através de lâmpadas fluorescentes;</p>																	Figura 17. Área da Copa da Sala dos Professores															
<p>MEDIDAS CORRETIVAS RECOMENDADAS</p> <p>✓ As medidas corretivas recomendadas deste setor estão presentes no Programa de Gerenciamento de Riscos (PGR);</p>

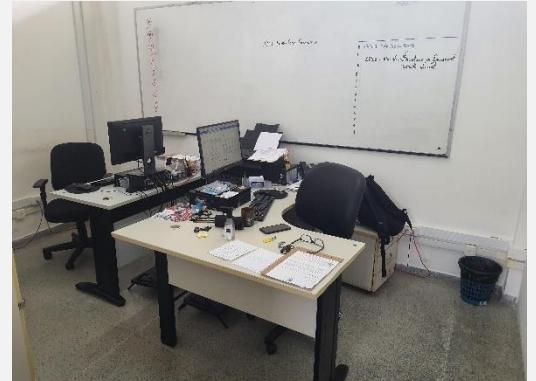
Tipo de construção: Alvenaria; Estrutura: Concreto; Cobertura existente: PVC; Laterais predominantes: Alvenaria; Piso predominante: Granilite; Ventilação existente: Artificial através de ar-condicionado; Iluminação existente: Natural e artificial através de lâmpadas fluorescentes;																			
MEDIDAS CORRETIVAS RECOMENDADAS												REGISTRO FOTOGRÁFICO							
<ul style="list-style-type: none"> ✓ As medidas corretivas recomendadas deste setor estão presentes no Programa de Gerenciamento de Riscos (PGR); 												Figura 25. Área do Assessoria de Comunicação Social e Eventos (ASCOM)

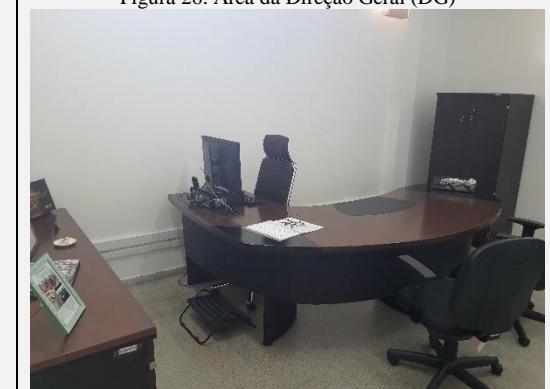
Figura 26. Área da Direção Geral (DG)																																								
Fonte: Os autores.

Tipo de construção: Alvenaria; Estrutura: Concreto; Cobertura existente: PVC; Laterais predominantes: Alvenaria; Piso predominante: Granilite; Ventilação existente: Artificial através de ar-condicionado; Iluminação existente: Natural e artificial através de lâmpadas fluorescentes;																																								
MEDIDAS CORRETIVAS RECOMENDADAS																																								
<ul style="list-style-type: none"> ✓ As medidas corretivas recomendadas deste setor estão presentes no Programa de Gerenciamento de Riscos (PGR); 																																								
REGISTRO FOTOGRÁFICO

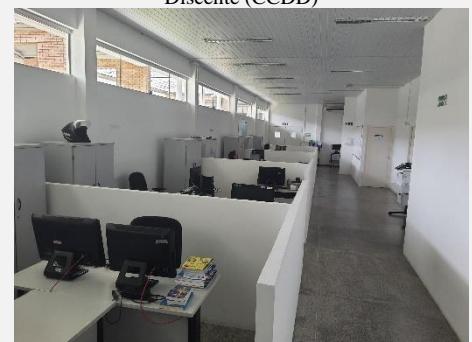
P	Nas inspeções realizadas constatou-se ausência de exposição a agentes considerados perigosos.	-	-	-	-	-	X			N.A.	N.A.	Não há exposição			
DESCRIÇÃO FÍSICA DO LOCAL																			
Tipo de construção: Alvenaria; Estrutura: Concreto; Cobertura existente: PVC; Laterais predominantes: Alvenaria; Piso predominante: Granilite; Ventilação existente: Artificial através de ar-condicionado; Iluminação existente: Natural e artificial através de lâmpadas fluorescentes;																			
MEDIDAS CORRETIVAS RECOMENDADAS												REGISTRO FOTOGRÁFICO							
✓ As medidas corretivas recomendadas deste setor estão presentes no Programa de Gerenciamento de Riscos (PGR);												Figura 30. Área da Coordenadoria de Controle Docente e Discente (CCDD)

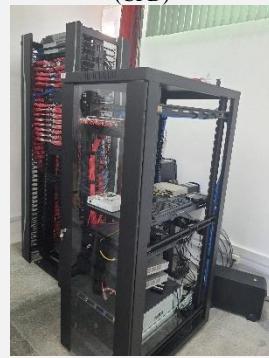
DESCRIÇÃO FÍSICA DO LOCAL	
Tipo de construção: Alvenaria; Estrutura: Concreto; Cobertura existente: PVC; Laterais predominantes: Alvenaria; Piso predominante: Granilite; Ventilação existente: Artificial através de ar-condicionado; Iluminação existente: Natural e artificial através de lâmpadas fluorescentes; Dados complementares: Não existe posto fixo de trabalho;	
MEDIDAS CORRETIVAS RECOMENDADAS	
✓ As medidas corretivas recomendadas deste setor estão presentes no Programa de Gerenciamento de Riscos (PGR);	<p>Figura 33. Área da Central de Processamento de Dados (CPD)</p>

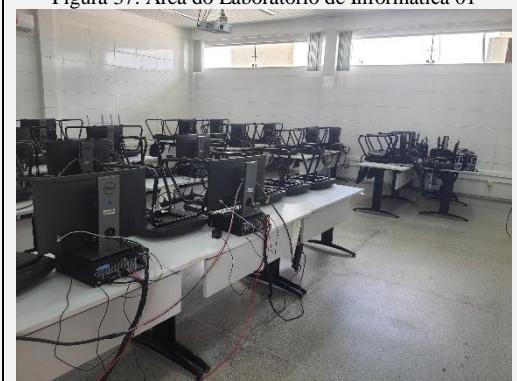
Tipo de construção: Alvenaria; Estrutura: Concreto; Cobertura existente: PVC; Laterais predominantes: Alvenaria; Piso predominante: Granilite; Ventilação existente: Artificial através de ar-condicionado e ventilador; Iluminação existente: Natural e artificial através de lâmpadas fluorescentes;															Figura 37. Área do Laboratório de Informática 01																
MEDIDAS CORRETIVAS RECOMENDADAS <ul style="list-style-type: none"> ✓ As medidas corretivas recomendadas deste setor estão presentes no Programa de Gerenciamento de Riscos (PGR);

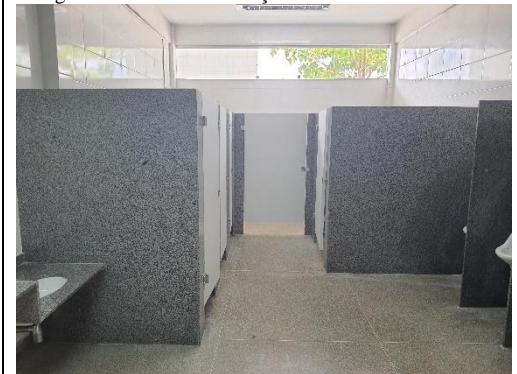
GHE	SETOR	LOCAL	CARGO	R	AGENTE	CAUSA FONTE	MEIO DE PROPAGAÇÃO	INTENS./ CONC.	LT	TÉCNICA UTILIZADA	INSAL./ PERIC.			ENQUADRAMENTO	GRAU / %	PARECER TÉCNICO
											S	N	I			
					a agentes considerados perigosos.											
Descrição Física do Local																
Tipo de construção: Alvenaria; Estrutura: Concreto; Cobertura existente: PVC; Laterais predominantes: Alvenaria; Piso predominante: Granilite; Ventilação existente: Natural; Iluminação existente: Natural e artificial através de lâmpadas fluorescentes; Dados complementares: Não existe um posto fixo de trabalho;																
MEDIDAS CORRETIVAS RECOMENDADAS																
<ul style="list-style-type: none"> ✓ As medidas corretivas recomendadas deste setor estão presentes no Programa de Gerenciamento de Riscos (PGR); 												REGISTRO FOTOGRÁFICO				
												Figura 39. Área da Instalação Sanitária Masculina 02

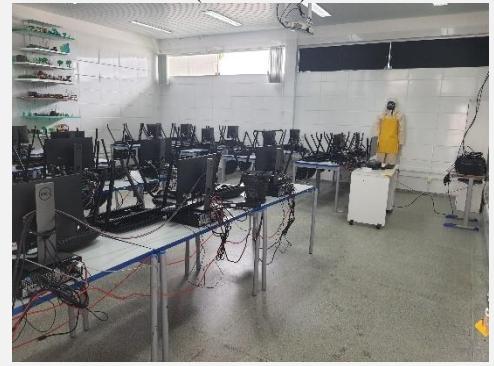
Figura 41. Área do Laboratório Acadêmico Profissional de Artes e Tecnologia para o Trabalho (LAPATTra)

Tipo de construção: Alvenaria; Estrutura: Concreto; Cobertura existente: PVC; Laterais predominantes: Alvenaria; Piso predominante: Granilite; Ventilação existente: Artificial através de ar-condicionado; Iluminação existente: Natural e artificial através de lâmpadas fluorescentes;																			
MEDIDAS CORRETIVAS RECOMENDADAS												REGISTRO FOTOGRÁFICO							
<ul style="list-style-type: none"> ✓ As medidas corretivas recomendadas deste setor estão presentes no Programa de Gerenciamento de Riscos (PGR);

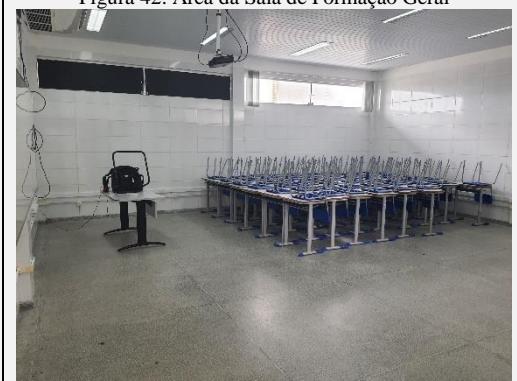
<p>Tipo de construção: Alvenaria; Estrutura: Concreto; Cobertura existente: PVC; Laterais predominantes: Alvenaria; Piso predominante: Granilite; Ventilação existente: Artificial através de ar-condicionado; Iluminação existente: Natural e artificial através de lâmpadas fluorescentes;</p>																	Figura 42. Área da Sala de Formação Geral															
<p>MEDIDAS CORRETIVAS RECOMENDADAS</p> <p>✓ As medidas corretivas recomendadas deste setor estão presentes no Programa de Gerenciamento de Riscos (PGR);</p>

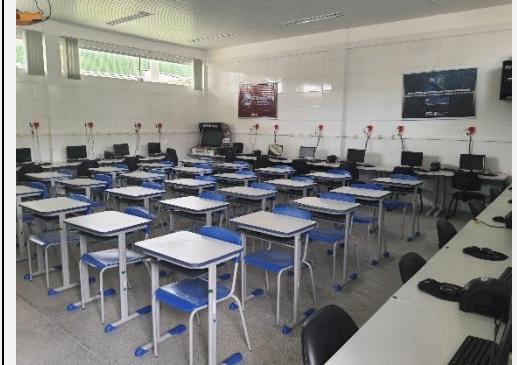
GHE	SETOR	LOCAL	CARGO	R	AGENTE	CAUSA FONTE	MEIO DE PROPAGAÇÃO	INTENS./ CONC.	LT	TÉCNICA UTILIZADA	INSAL./ PERIC.			ENQUADRAMENTO	GRAU / %	PARECER TÉCNICO		
											S	N	I					
44	Bloco Laboratórios	10.44. Laboratório Avançado de Tecnologia	Professor do ensino básico, técnico e tecnológico	F	Nas inspeções realizadas constatou-se ausência de exposição a agentes físicos.	-	-	-	-	-	X			N.A.	N.A.	Não há exposição		
				Q	Nas inspeções realizadas constatou-se ausência de exposição a agentes químicos.	-	-	-	-	-	X			N.A.	N.A.	Não há exposição		
				B	Nas inspeções realizadas constatou-se ausência de exposição a agentes biológicos.	-	-	-	-	-	X			N.A.	N.A.	Não há exposição		
				P	Nas inspeções realizadas constatou-se ausência de exposição a agentes considerados perigosos.	-	-	-	-	-	X			N.A.	N.A.	Não há exposição		
				DESCRIÇÃO FÍSICA DO LOCAL											REGISTRO FOTOGRÁFICO			
<p>Tipo de construção: Alvenaria; Estrutura: Concreto; Cobertura existente: PVC; Laterais predominantes: Alvenaria; Piso predominante: Granilite; Ventilação existente: Artificial através de ar-condicionado; Iluminação existente: Natural e artificial através de lâmpadas fluorescentes;</p> <table border="1" style="width: 100%; border-collapse: collapse;"> <tr> <td style="padding: 5px;">MEDIDAS CORRETIVAS RECOMENDADAS</td> <td style="padding: 5px;">REGISTRO FOTOGRÁFICO</td> </tr> </table> <p>✓ As medidas corretivas recomendadas deste setor estão presentes no Programa de Gerenciamento de Riscos (PGR);</p>																	MEDIDAS CORRETIVAS RECOMENDADAS	REGISTRO FOTOGRÁFICO
MEDIDAS CORRETIVAS RECOMENDADAS	REGISTRO FOTOGRÁFICO																	
<p style="text-align: right;">Figura 44. Área do Laboratório Avançado de Tecnologia</p>

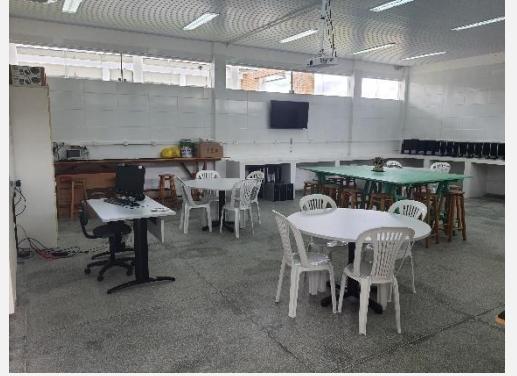
DESCRIÇÃO FÍSICA DO LOCAL	
Tipo de construção: Alvenaria; Estrutura: Concreto; Cobertura existente: PVC; Laterais predominantes: Alvenaria; Piso predominante: Granilite; Ventilação existente: Artificial através de ar-condicionado; Iluminação existente: Natural e artificial através de lâmpadas fluorescentes;	
MEDIDAS CORRETIVAS RECOMENDADAS	REGISTRO FOTOGRÁFICO
<ul style="list-style-type: none">✓ As medidas corretivas recomendadas deste setor estão presentes no Programa de Gerenciamento de Riscos (PGR);	<p>Figura 48. Área do Laboratório 06 – Eletrônica e Arquitetura de Computadores</p>
