LAUDO TÉCNICO DAS CONDIÇÕES AMBIENTAIS DE TRABALHO (LTCAT) - CAMPUS LAGARTO

INSTITUTO FEDERAL DE
EDUCAÇÃO, CIÊNCIA E
TECNOLOGIA DE SERGIPE – IFS

27/9/2023

MINISTÉRIO DA EDUCAÇÃO
SECRETARIA DE EDUCAÇÃO PROFISSIONAL E TECNOLÓGICA
INSTITUTO FEDERAL DE EDUCAÇÃO, CIÊNCIA E TECNOLOGIA DE SERGIPE - IFS
PRÓ-REITORIA DE DESENVOLVIMENTO INSTITUCIONAL – PRODIN
NÚCLEO INSTITUCIONAL DE SEGURANÇA DO TRABALHO - NIST

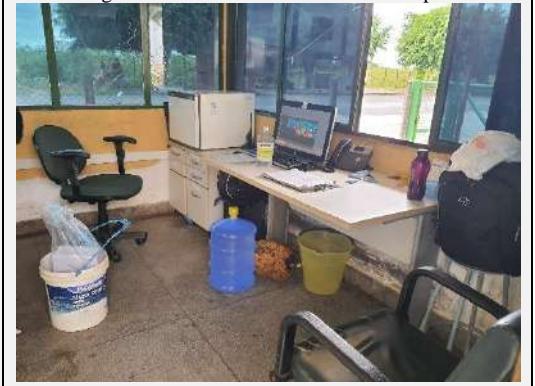
<p>Figura 1. Área interna da Guarita Principal</p>

DESCRIÇÃO FÍSICA DO LOCAL	
<p>Tipo de construção: Alvenaria; Estrutura: Concreto; Cobertura existente: Laje; Laterais predominantes: Alvenaria; Piso predominante: Granilite; Ventilação existente: Natural e artificial através de ventilador; Iluminação existente: Natural e artificial através de lâmpadas fluorescentes; Dados complementares: Não existe posto fixo de trabalho;</p>	
MEDIDAS CORRETIVAS RECOMENDADAS	REGISTRO FOTOGRÁFICO
<p>✓ As medidas corretivas recomendadas deste setor estão presentes no Programa de Gerenciamento de Riscos (PGR);</p>

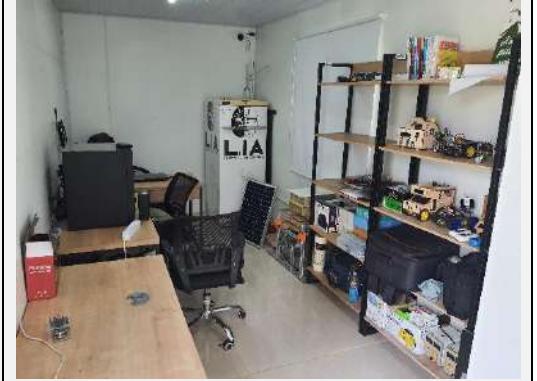
DESCRIÇÃO FÍSICA DO LOCAL	
<p>Tipo de construção: Container; Estrutura: Aço corrugado; Cobertura existente: PVC; Laterais predominantes: Aço corrugado; Piso predominante: Cerâmica; Ventilação existente: Artificial através de ar-condicionado; Iluminação existente: Artificial através de lâmpadas fluorescentes;</p>	
MEDIDAS CORRETIVAS RECOMENDADAS	REGISTRO FOTOGRÁFICO
<p>✓ As medidas corretivas recomendadas deste setor estão presentes no Programa de Gerenciamento de Riscos (PGR);</p>	<p>Figura 2. Área do Laboratório Integrado de Automação (LIA)</p>

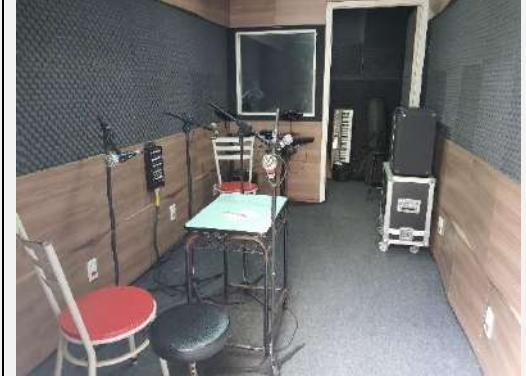
Figura 3. Área da Estúdio de Gravação

GHE	SETOR	LOCAL	CARGO	R	AGENTE	CAUSA FONTE	MEIO DE PROPAGAÇÃO	INTENS./ CONC.	LT	TÉCNICA UTILIZADA	INSAL./ PERIC.			ENQUADRAMENTO	GRAU %	PARECER TÉCNICO			
											S	N	I						
3	Auditório	10.3. Estúdio de Gravação	Técnico em Audiovisual	F	Nas inspeções realizadas constatou-se ausência de exposição a agentes físicos.	-	-	-	-	-	X			N.A.	N.A.	Não há exposição			
				Q	Nas inspeções realizadas constatou-se ausência de exposição a agentes químicos.	-	-	-	-	-	X			N.A.	N.A.	Não há exposição			
				B	Nas inspeções realizadas constatou-se ausência de exposição a agentes biológicos.	-	-	-	-	-	X			N.A.	N.A.	Não há exposição			
				P	Nas inspeções realizadas constatou-se ausência de exposição a agentes considerados perigosos.	-	-	-	-	-	X			N.A.	N.A.	Não há exposição			
Descrição Física do Local																			
Tipo de construção: Container; Estrutura: Aço corrugado; Cobertura existente: Forro termoacústico; Laterais predominantes: Aço corrugado; Piso predominante: Carpete; Ventilação existente: Artificial através de ar-condicionado; Iluminação existente: Artificial através de lâmpadas fluorescentes;

MEDIDAS CORRETIVAS RECOMENDADAS											REGISTRO FOTOGRÁFICO								
✓ As medidas corretivas recomendadas deste setor estão presentes no Programa de Gerenciamento de Riscos (PGR);

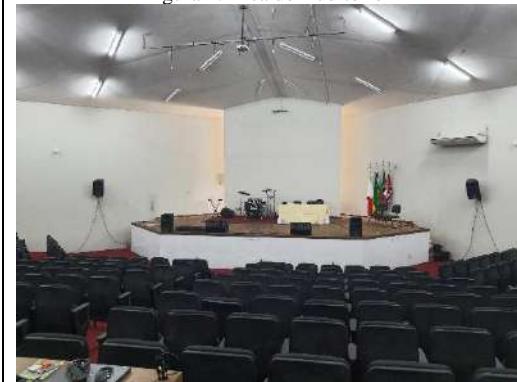
Figura 4. Área do Auditório																													
Fonte: Os autores.

GHE	SETOR	LOCAL	CARGO	R	AGENTE	CAUSA FONTE	MEIO DE PROPAGAÇÃO	INTENS./ CONC.	LT	TÉCNICA UTILIZADA	INSAL./ PERIC.			ENQUADRAMENTO	GRAU %	PARECER TÉCNICO													
											S	N	I																
Descrição Física do Local																													
Tipo de construção: Alvenaria; Estrutura: Concreto; Cobertura existente: Laje; Laterais predominantes: Alvenaria; Piso predominante: Granilite coberto com carpete; Ventilação existente: Artificial através de ar-condicionado; Iluminação existente: Artificial através de lâmpadas fluorescentes;																													
MEDIDAS CORRETIVAS RECOMENDADAS																													
<p>✓ As medidas corretivas recomendadas deste setor estão presentes no Programa de Gerenciamento de Riscos (PGR);</p>																													
REGISTRO FOTOGRÁFICO

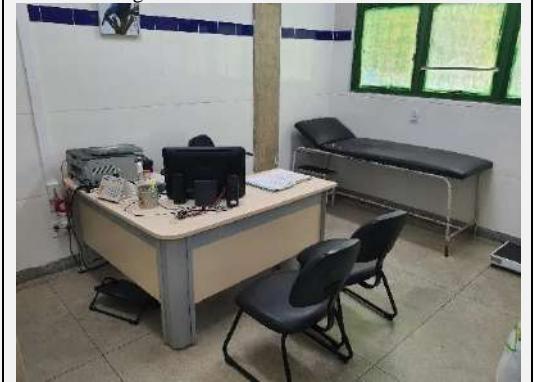
Figura 7. Área do Gabinete Médico

GHE	SETOR	LOCAL	CARGO	R	AGENTE	CAUSA FONTE	MEIO DE PROPAGAÇÃO	INTENS./ CONC.	LT	TÉCNICA UTILIZADA	INSAL./ PERIC.	ENQUADRAMENTO	GRAU %	PARECER TÉCNICO
								S	N	I				
<u>Atenção:</u> De acordo com a Instrução Normativa SGP/SEGGG/ME nº 15 de 16 de março de 2022, Acórdão nº 2355/2022 do TCU e Ofício Circular SEI nº335/2023/MGI, o adicional de insalubridade ou periculosidade somente deverá ser concedido quando houver exposição habitual ou permanente ao agente em questão.														
DESCRIPÇÃO FÍSICA DO LOCAL														
Tipo de construção: Alvenaria; Estrutura: Concreto; Cobertura existente: Laje; Laterais predominantes: Alvenaria; Piso predominante: Granilite; Ventilação existente: Artificial através de ar-condicionado; Iluminação existente: Natural e artificial através de lâmpadas fluorescentes;														
MEDIDAS CORRETIVAS RECOMENDADAS										REGISTRO FOTOGRÁFICO				
<ul style="list-style-type: none"> ✓ As medidas corretivas recomendadas deste setor estão presentes no Programa de Gerenciamento de Riscos (PGR);

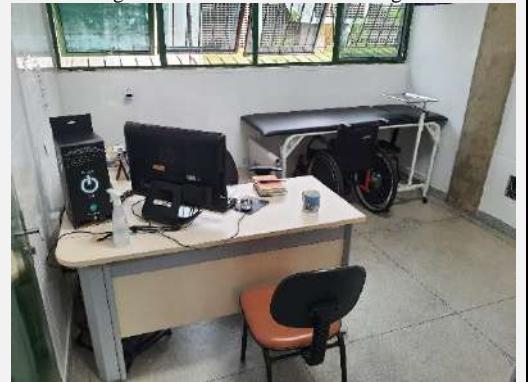
Figura 8. Área da Sala de Enfermagem

GHE	SETOR	LOCAL	CARGO	R	AGENTE	CAUSA FONTE	MEIO DE PROPAGAÇÃO	INTENS./ CONC.	LT	TÉCNICA UTILIZADA	INSAL./ PERIC.	ENQUADRAMENTO	GRAU %	PARECER TÉCNICO
								S	N	I				
<u>Atenção:</u> De acordo com a Instrução Normativa SGP/SEGGG/ME nº 15 de 16 de março de 2022, Acórdão nº 2355/2022 do TCU e Ofício Circular SEI nº335/2023/MGI, o adicional de insalubridade ou periculosidade somente deverá ser concedido quando houver exposição habitual ou permanente ao agente em questão.														
DESCRIÇÃO FÍSICA DO LOCAL														
Tipo de construção: Alvenaria; Estrutura: Concreto; Cobertura existente: Laje; Laterais predominantes: Alvenaria; Piso predominante: Granilite; Ventilação existente: Artificial através de ar-condicionado; Iluminação existente: Natural e artificial através de lâmpadas fluorescentes;														
MEDIDAS CORRETIVAS RECOMENDADAS										REGISTRO FOTOGRÁFICO				
<ul style="list-style-type: none"> ✓ As medidas corretivas recomendadas deste setor estão presentes no Programa de Gerenciamento de Riscos (PGR);

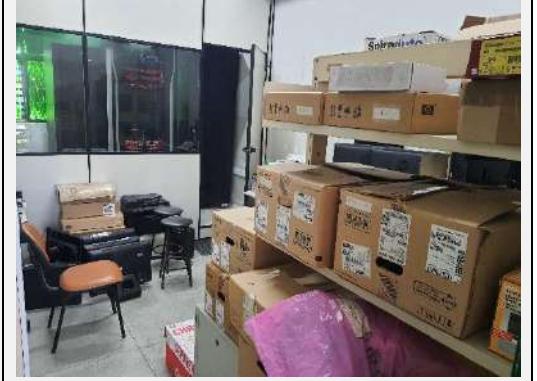
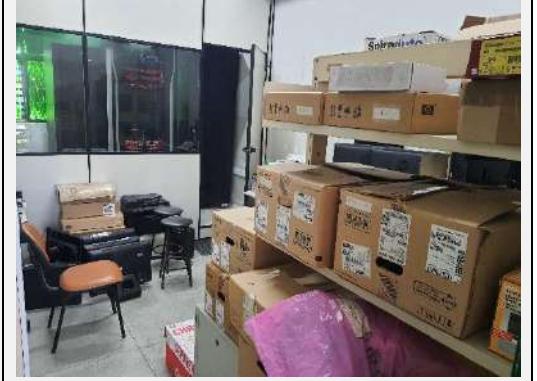
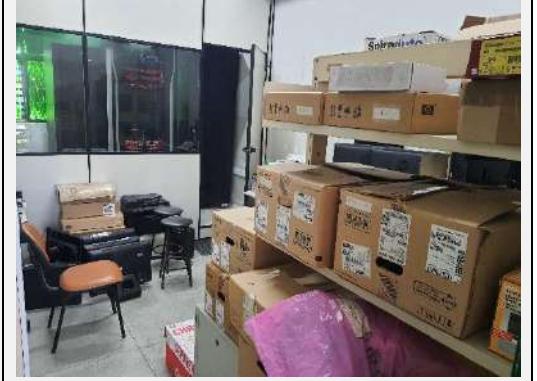
<p>Figura 10. Área do Datacenter 01</p> <p>Fonte: Os autores.</p>

<p>Tipo de construção: Alvenaria; Estrutura: Concreto; Cobertura existente: Laje; Laterais predominantes: Alvenaria; Piso predominante: Granilite; Ventilação existente: Artificial através de ar-condicionado; Iluminação existente: Artificial através de lâmpadas fluorescentes;</p> <table border="1"><thead><tr><th>MEDIDAS CORRETIVAS RECOMENDADAS</th><th>REGISTRO FOTOGRÁFICO</th></tr></thead><tbody><tr><td>✓ As medidas corretivas recomendadas deste setor estão presentes no Programa de Gerenciamento de Riscos (PGR);</td><td>

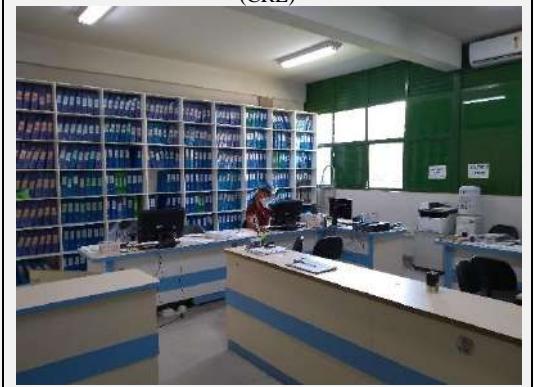
DESCRIÇÃO FÍSICA DO LOCAL	
Tipo de construção: Alvenaria; Estrutura: Concreto; Cobertura existente: Laje; Laterais predominantes: Alvenaria; Piso predominante: Granilite; Ventilação existente: Artificial através de ar-condicionado; Iluminação existente: Natural e artificial através de lâmpadas fluorescentes;	
MEDIDAS CORRETIVAS RECOMENDADAS	REGISTRO FOTOGRÁFICO
<p>✓ As medidas corretivas recomendadas deste setor estão presentes no Programa de Gerenciamento de Riscos (PGR);</p>	<p>Figura 11. Área da Coordenadoria de Registro Escolar (CRE)</p>

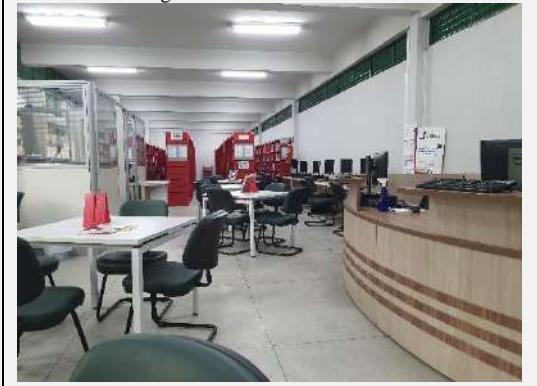
DESCRIÇÃO FÍSICA DO LOCAL	
<p>Tipo de construção: Alvenaria; Estrutura: Concreto; Cobertura existente: Laje; Laterais predominantes: Alvenaria; Piso predominante: Granilite; Ventilação existente: Artificial através de ar-condicionado; Iluminação existente: Natural e artificial através de lâmpadas fluorescentes;</p>	
MEDIDAS CORRETIVAS RECOMENDADAS	REGISTRO FOTOGRÁFICO
<p>✓ As medidas corretivas recomendadas deste setor estão presentes no Programa de Gerenciamento de Riscos (PGR);</p>	<p>Figura 12. Área da Biblioteca</p>

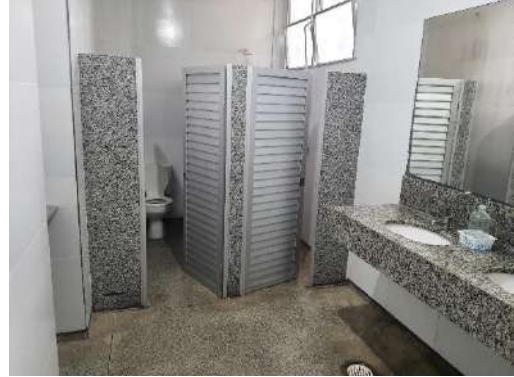
Figura 13. Área das Instalações Sanitárias Femininas 02

GHE	SETOR	LOCAL	CARGO	R	AGENTE	CAUSA FONTE	MEIO DE PROPAGAÇÃO	INTENS./ CONC.	LT	TÉCNICA UTILIZADA	INSAL./ PERIC.			ENQUADRAMENTO	GRAU %	PARECER TÉCNICO
											S	N	I			
				P	Nas inspeções realizadas constatou-se ausência de exposição a agentes considerados perigosos.	-	-	-	-	-	X			N.A.	N.A.	Não há exposição
DESCRIÇÃO FÍSICA DO LOCAL																
Tipo de construção: Alvenaria; Estrutura: Concreto; Cobertura existente: PVC; Laterais predominantes: Alvenaria; Piso predominante: Granilite; Ventilação existente: Natural; Iluminação existente: Natural e artificial através de lâmpadas fluorescentes;																
MEDIDAS CORRETIVAS RECOMENDADAS												REGISTRO FOTOGRÁFICO				
<ul style="list-style-type: none"> ✓ As medidas corretivas recomendadas deste setor estão presentes no Programa de Gerenciamento de Riscos (PGR);

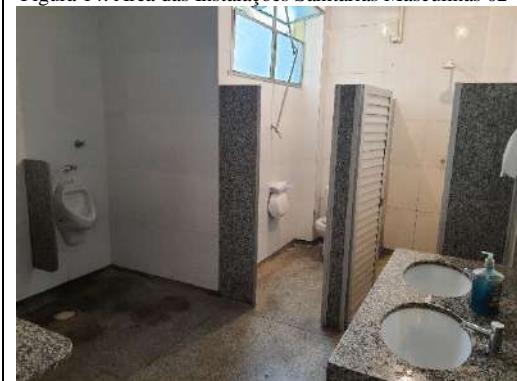
Figura 14. Área das Instalações Sanitárias Masculinas 02

GHE	SETOR	LOCAL	CARGO	R	AGENTE	CAUSA FONTE	MEIO DE PROPAGAÇÃO	INTENS./ CONC.	LT	TÉCNICA UTILIZADA	INSAL./ PERIC.			ENQUADRAMENTO	GRAU %	PARECER TÉCNICO
											S	N	I			
				P	Nas inspeções realizadas constatou-se ausência de exposição a agentes considerados perigosos.	-	-	-	-	-	X			N.A.	N.A.	Não há exposição
DESCRIÇÃO FÍSICA DO LOCAL																
Tipo de construção: Alvenaria; Estrutura: Concreto; Cobertura existente: PVC; Laterais predominantes: Alvenaria; Piso predominante: Granilite; Ventilação existente: Natural; Iluminação existente: Natural e artificial através de lâmpadas fluorescentes;																
MEDIDAS CORRETIVAS RECOMENDADAS												REGISTRO FOTOGRÁFICO				
<ul style="list-style-type: none"> ✓ As medidas corretivas recomendadas deste setor estão presentes no Programa de Gerenciamento de Riscos (PGR);

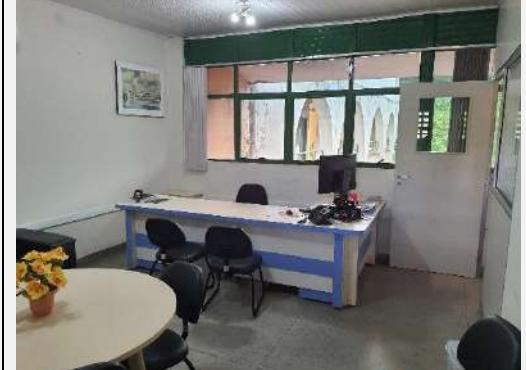
GHE	SETOR	LOCAL	CARGO	R	AGENTE	CAUSA FONTE	MEIO DE PROPAGAÇÃO	INTENS./ CONC.	LT	TÉCNICA UTILIZADA	INSAL./ PERIC.			ENQUADRAMENTO	GRAU %	PARECER TÉCNICO			
											S	N	I						
15	Bloco 1 (1º Andar) 10.15, Bloco 1 - Direção Geral (DG)	Professor do ensino básico, técnico e tecnológico		F	Nas inspeções realizadas constatou-se ausência de exposição a agentes físicos.	-	-	-	-	-	X			N.A.	N.A.	Não há exposição			
				Q	Nas inspeções realizadas constatou-se ausência de exposição a agentes químicos.	-	-	-	-	-	X			N.A.	N.A.	Não há exposição			
				B	Nas inspeções realizadas constatou-se ausência de exposição a agentes biológicos.	-	-	-	-	-	X			N.A.	N.A.	Não há exposição			
				P	Nas inspeções realizadas constatou-se ausência de exposição a agentes considerados perigosos.	-	-	-	-	-	X			N.A.	N.A.	Não há exposição			
DESCRIÇÃO FÍSICA DO LOCAL																			
Tipo de construção: Alvenaria; Estrutura: Concreto; Cobertura existente: PVC; Laterais predominantes: Alvenaria com divisórias de madeira; Piso predominante: Granilite; Ventilação existente: Artificial através de ar-condicionado; Iluminação existente: Natural e artificial através de lâmpadas fluorescentes;

MEDIDAS CORRETIVAS RECOMENDADAS											REGISTRO FOTOGRÁFICO								
<ul style="list-style-type: none"> ✓ As medidas corretivas recomendadas deste setor estão presentes no Programa de Gerenciamento de Riscos (PGR);

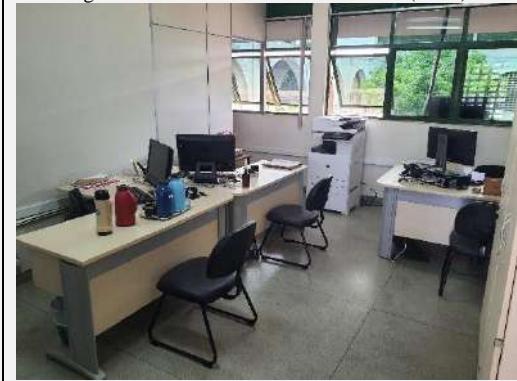
Figura 16. Área do Gabinete do Diretor (GAB)								
Fonte: Os autores.

GHE	SETOR	LOCAL	CARGO	R	AGENTE	CAUSA FONTE	MEIO DE PROPAGAÇÃO	INTENS./ CONC.	LT	TÉCNICA UTILIZADA	INSAL./ PERIC.			ENQUADRAMENTO	GRAU %	PARECER TÉCNICO			
											S	N	I						
16	Bloco 1 (1º Andar)	10.16. Bloco 1 - Gabinete do Direção (GAB)	Técnico em Secretariado / Auxiliar em Administração / Pedagogo	F	Nas inspeções realizadas constatou-se ausência de exposição a agentes físicos.	-	-	-	-	-	X			N.A.	N.A.	Não há exposição			
				Q	Nas inspeções realizadas constatou-se ausência de exposição a agentes químicos.	-	-	-	-	-	X			N.A.	N.A.	Não há exposição			
				B	Nas inspeções realizadas constatou-se ausência de exposição a agentes biológicos.	-	-	-	-	-	X			N.A.	N.A.	Não há exposição			
				P	Nas inspeções realizadas constatou-se ausência de exposição a agentes considerados perigosos.	-	-	-	-	-	X			N.A.	N.A.	Não há exposição			
DESCRIÇÃO FÍSICA DO LOCAL																			
Tipo de construção: Alvenaria; Estrutura: Concreto; Cobertura existente: PVC; Laterais predominantes: Alvenaria com divisórias de madeira; Piso predominante: Granilite; Ventilação existente: Natural e artificial através de ar-condicionado; Iluminação existente: Natural e artificial através de lâmpadas fluorescentes;

MEDIDAS CORRETIVAS RECOMENDADAS											REGISTRO FOTOGRÁFICO								
<ul style="list-style-type: none"> ✓ As medidas corretivas recomendadas deste setor estão presentes no Programa de Gerenciamento de Riscos (PGR);

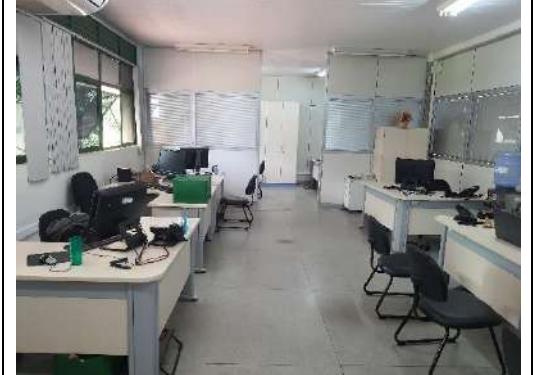
Figura 17. Área da Gerência de Administração (GADM)																
Fonte: Os autores.

GHE	SETOR	LOCAL	CARGO	R	AGENTE	CAUSA FONTE	MEIO DE PROPAGAÇÃO	INTENS./ CONC.	LT	TÉCNICA UTILIZADA	INSAL./ PERIC.			ENQUADRAMENTO	GRAU %	PARECER TÉCNICO
											S	N	I			
					ausência de exposição a agentes considerados perigosos.											
DESCRIÇÃO FÍSICA DO LOCAL																
Tipo de construção: Alvenaria; Estrutura: Concreto; Cobertura existente: PVC; Laterais predominantes: Alvenaria com divisórias de madeira; Piso predominante: Granilite; Ventilação existente: Artificial através de ar-condicionado; Iluminação existente: Natural e artificial através de lâmpadas fluorescentes;																
MEDIDAS CORRETIVAS RECOMENDADAS																
<p>✓ As medidas corretivas recomendadas deste setor estão presentes no Programa de Gerenciamento de Riscos (PGR);</p>																
REGISTRO FOTOGRÁFICO

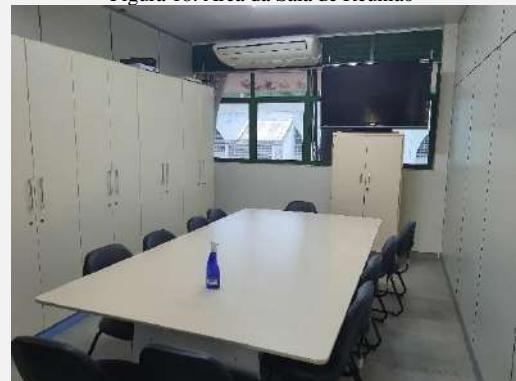
Figura 18. Área da Sala de Reunião

GHE	SETOR	LOCAL	CARGO	R	AGENTE	CAUSA FONTE	MEIO DE PROPAGAÇÃO	INTENS./ CONC.	LT	TÉCNICA UTILIZADA	INSAL./ PERIC.			ENQUADRAMENTO	GRAU %	PARECER TÉCNICO				
											S	N	I							
18	Bloco 1 (1º Andar)	10.18. Bloco 1 – Sala de Reunião	Servidores do campus		F	Nas inspeções realizadas constatou-se ausência de exposição a agentes físicos.	-	-	-	-	X			N.A.	N.A.	Não há exposição				
					Q	Nas inspeções realizadas constatou-se ausência de exposição a agentes químicos.	-	-	-	-	X			N.A.	N.A.	Não há exposição				
					B	Nas inspeções realizadas constatou-se ausência de exposição a agentes biológicos.	-	-	-	-	X			N.A.	N.A.	Não há exposição				
					P	Nas inspeções realizadas constatou-se ausência de exposição a agentes considerados perigosos.	-	-	-	-	X			N.A.	N.A.	Não há exposição				
DESCRIÇÃO FÍSICA DO LOCAL																				
Tipo de construção: Alvenaria; Estrutura: Concreto; Cobertura existente: PVC; Laterais predominantes: Alvenaria com divisórias de madeira; Piso predominante: Granilite; Ventilação existente: Artificial através de ar-condicionado; Iluminação existente: Natural e artificial através de lâmpadas fluorescentes;

MEDIDAS CORRETIVAS RECOMENDADAS												REGISTRO FOTOGRÁFICO								
✓ As medidas corretivas recomendadas deste setor estão presentes no Programa de Gerenciamento de Riscos (PGR);

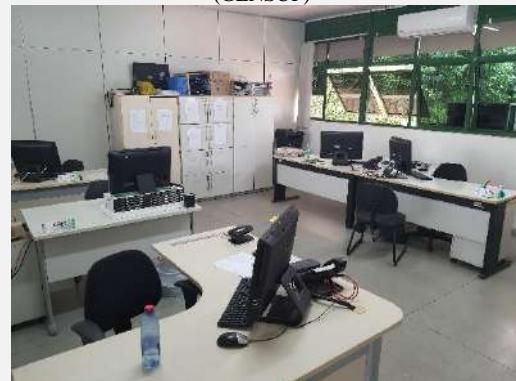
Figura 20. Área da Coordenações de Cursos Superiores (GENSUP)

GHE	SETOR	LOCAL	CARGO	R	AGENTE	CAUSA FONTE	MEIO DE PROPAGAÇÃO	INTENS./ CONC.	LT	TÉCNICA UTILIZADA	INSAL./ PERIC.			ENQUADRAMENTO	GRAU %	PARECER TÉCNICO			
											S	N	I						
20	Bloco 1 (1º Andar)	10.20. Bloco 1 – Coordenações de Cursos Superiores (GENSUP)	Professor do ensino básico, técnico e tecnológico	F	Nas inspeções realizadas constatou-se ausência de exposição a agentes físicos.	-	-	-	-	-	X			N.A.	N.A.	Não há exposição			
				Q	Nas inspeções realizadas constatou-se ausência de exposição a agentes químicos.	-	-	-	-	-	X			N.A.	N.A.	Não há exposição			
				B	Nas inspeções realizadas constatou-se ausência de exposição a agentes biológicos.	-	-	-	-	-	X			N.A.	N.A.	Não há exposição			
				P	Nas inspeções realizadas constatou-se ausência de exposição a agentes considerados perigosos.	-	-	-	-	-	X			N.A.	N.A.	Não há exposição			
Descrição Física do Local																			
Tipo de construção: Alvenaria; Estrutura: Concreto; Cobertura existente: PVC; Laterais predominantes: Alvenaria com divisórias de madeira; Piso predominante: Granilite; Ventilação existente: Artificial através de ventilador e ar-condicionado; Iluminação existente: Natural e artificial através de lâmpadas fluorescentes;

MEDIDAS CORRETIVAS RECOMENDADAS												REGISTRO FOTOGRÁFICO							
<ul style="list-style-type: none"> ✓ As medidas corretivas recomendadas deste setor estão presentes no Programa de Gerenciamento de Riscos (PGR);

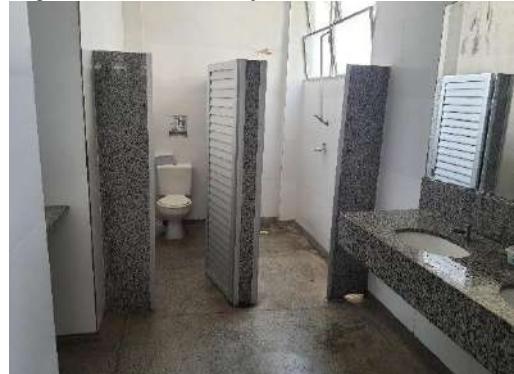
Figura 23. Área das Instalações Sanitárias Femininas 03

GHE	SETOR	LOCAL	CARGO	R	AGENTE	CAUSA FONTE	MEIO DE PROPAGAÇÃO	INTENS./ CONC.	LT	TÉCNICA UTILIZADA	INSAL./ PERIC.			ENQUADRAMENTO	GRAU %	PARECER TÉCNICO
											S	N	I			
				P	Nas inspeções realizadas constatou-se ausência de exposição a agentes considerados perigosos.	-	-	-	-	-	X			N.A.	N.A.	Não há exposição
DESCRIÇÃO FÍSICA DO LOCAL																
Tipo de construção: Alvenaria; Estrutura: Concreto; Cobertura existente: PVC; Laterais predominantes: Alvenaria; Piso predominante: Granilite; Ventilação existente: Natural; Iluminação existente: Natural e artificial através de lâmpadas fluorescentes;																
MEDIDAS CORRETIVAS RECOMENDADAS												REGISTRO FOTOGRÁFICO				
<ul style="list-style-type: none"> ✓ As medidas corretivas recomendadas deste setor estão presentes no Programa de Gerenciamento de Riscos (PGR);

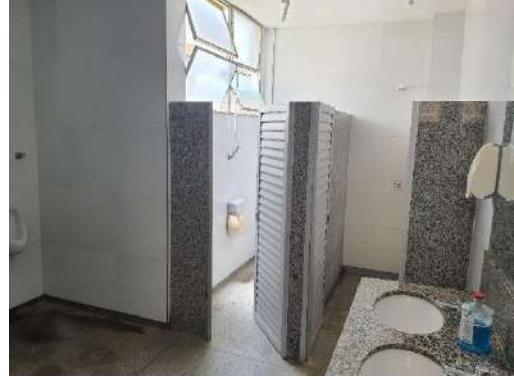
Figura 24. Área das Instalações Sanitárias Masculinas 03

GHE	SETOR	LOCAL	CARGO	R	AGENTE	CAUSA FONTE	MEIO DE PROPAGAÇÃO	INTENS./ CONC.	LT	TÉCNICA UTILIZADA	INSAL./ PERIC.			ENQUADRAMENTO	GRAU %	PARECER TÉCNICO
											S	N	I			
				P	Nas inspeções realizadas constatou-se ausência de exposição a agentes considerados perigosos.	-	-	-	-	-	X			N.A.	N.A.	Não há exposição
DESCRIÇÃO FÍSICA DO LOCAL																
Tipo de construção: Alvenaria; Estrutura: Concreto; Cobertura existente: PVC; Laterais predominantes: Alvenaria; Piso predominante: Granilite; Ventilação existente: Natural; Iluminação existente: Natural e artificial através de lâmpadas fluorescentes;																
MEDIDAS CORRETIVAS RECOMENDADAS												REGISTRO FOTOGRÁFICO				
<ul style="list-style-type: none"> ✓ As medidas corretivas recomendadas deste setor estão presentes no Programa de Gerenciamento de Riscos (PGR);

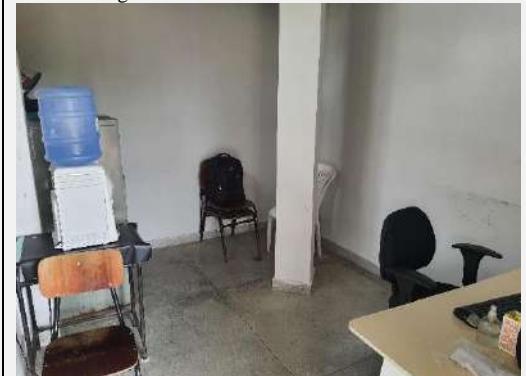
Figura 25. Área da Sala dos Motoristas

GHE	SETOR	LOCAL	CARGO	R	AGENTE	CAUSA FONTE	MEIO DE PROPAGAÇÃO	INTENS./ CONC.	LT	TÉCNICA UTILIZADA	INSAL./ PERIC.			ENQUADRAMENTO	GRAU %	PARECER TÉCNICO			
											S	N	I						
25	Bloco 1 (1º Andar)	10.25. Bloco 1 - Sala dos Motoristas	Colaboradores de empresa terceirizada.	F	Nas inspeções realizadas constatou-se ausência de exposição a agentes físicos.	-	-	-	-	-	X			N.A.	N.A.	Não há exposição			
				Q	Nas inspeções realizadas constatou-se ausência de exposição a agentes químicos.	-	-	-	-	-	X			N.A.	N.A.	Não há exposição			
				B	Nas inspeções realizadas constatou-se ausência de exposição a agentes biológicos.	-	-	-	-	-	X			N.A.	N.A.	Não há exposição			
				P	Nas inspeções realizadas constatou-se ausência de exposição a agentes considerados perigosos.	-	-	-	-	-	X			N.A.	N.A.	Não há exposição			
Descrição Física do Local																			
Tipo de construção: Alvenaria; Estrutura: Concreto; Cobertura existente: Laje; Laterais predominantes: Alvenaria; Piso predominante: Granilite; Ventilação existente: Natural; Iluminação existente: Natural e artificial através de lâmpadas fluorescentes;

MEDIDAS CORRETIVAS RECOMENDADAS											REGISTRO FOTOGRÁFICO								
✓ As medidas corretivas recomendadas deste setor estão presentes no Programa de Gerenciamento de Riscos (PGR);

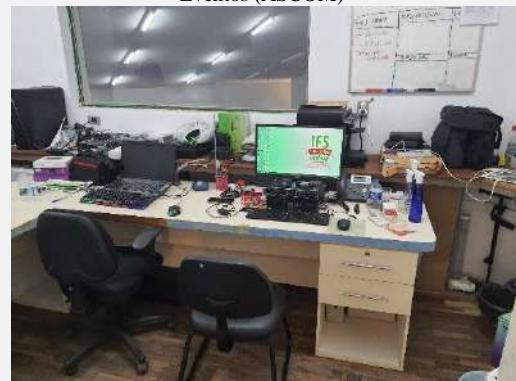
Figura 26. Área da Assessoria de Comunicação Social e Eventos (ASCOM)									
Fonte: Os autores.

GHE	SETOR	LOCAL	CARGO	R	AGENTE	CAUSA FONTE	MEIO DE PROPAGAÇÃO	INTENS./ CONC.	LT	TÉCNICA UTILIZADA	INSAL./ PERIC.			ENQUADRAMENTO	GRAU %	PARECER TÉCNICO				
											S	N	I							
26	Bloco 1 (1º Andar)	10.26. Bloco 1 - Assessoria de Comunicação Social e Eventos (ASCOM)	Técnico em Audiovisual / Revisor de Textos Braille	F	Nas inspeções realizadas constatou-se ausência de exposição a agentes físicos.	-	-	-	-	-	X			N.A.	N.A.	Não há exposição				
					Nas inspeções realizadas constatou-se ausência de exposição a agentes químicos.	-	-	-	-	-	X			N.A.	N.A.	Não há exposição				
					Nas inspeções realizadas constatou-se ausência de exposição a agentes biológicos.	-	-	-	-	-	X			N.A.	N.A.	Não há exposição				
					Nas inspeções realizadas constatou-se ausência de exposição a agentes considerados perigosos.	-	-	-	-	-	X			N.A.	N.A.	Não há exposição				
DESCRIÇÃO FÍSICA DO LOCAL																				
Tipo de construção: Alvenaria; Estrutura: Concreto; Cobertura existente: Laje; Laterais predominantes: Alvenaria; Piso predominante: Taco; Ventilação existente: Artificial através de ar-condicionado; Iluminação existente: Artificial através de lâmpadas fluorescentes;

MEDIDAS CORRETIVAS RECOMENDADAS											REGISTRO FOTOGRÁFICO									
<ul style="list-style-type: none"> ✓ As medidas corretivas recomendadas deste setor estão presentes no Programa de Gerenciamento de Riscos (PGR);

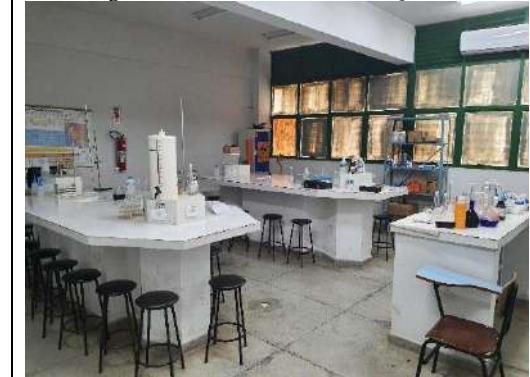
Figura 27. Área do Laboratório de Química

GHE	SETOR	LOCAL	CARGO	R	AGENTE	CAUSA FONTE	MEIO DE PROPAGAÇÃO	INTENS / CONC.	LT	TÉCNICA UTILIZADA	INSAL./ PERIC.			ENQUADRAMENTO	GRAU %	PARECER TÉCNICO
											S	N	I			
27	Bloco 2 (Térreo)	Assistente de Laboratório / Professor do ensino básico, técnico e tecnológico	10.27. Bloco 2 - Laboratório de Química	F	Calor	Manipulação de estufa elétrica, chapa aquecedora, placa aquecedora, manta aquecedora, banho-maria, bico de Bunsen, agitador com aquecimento, estufa de esterilização e autoclave.	Através do ambiente.	-	31,1°C	-		X		NR 15 – Anexo 3	-	<p>Na inspeção dos locais de trabalho foi detectada a exposição ao referido agente na condição prevista pelo Anexo 3 da Norma Regulamentadora nº15 da Portaria 3.214 de 8 de junho de 1978.</p> <p>OBS: Necessidade da avaliação quantitativa do agente.</p>
				Q	Hidróxido de Cálcio	Manipulação através de ensaios, titulações, neutralização, diluição e preparo de experimentos.	Contato	-	-	Avaliação Qualitativa		X		N.A.	-	<p>Na inspeção do local de trabalho não foi detectada a exposição ao referido agente na condição prevista pelo Anexo 13 da Norma Regulamentadora nº15 da Portaria 3.214 de 8 de junho de 1978.</p> <p>Quanto a concentração, no Anexo 11 da Norma Regulamentadora nº15, não há especificação do Limite de Tolerância para o agente.</p> <p>OBS1: Os Metais Alcalinos são o Lítio (Li), Sódio (Na), Potássio (K), Rubidio (Rb) e Césio (Cs). Os óxidos ou hidróxidos de outros metais, que não os alcalinos, mesmo que tenham pH alcalino, não são Álcalis.</p>

Q	Álcalis Cáusticos	Manipulação através de	Contato	-	-	Avaliação Qualitativa	X			NR 15 – Anexo 13	10	Na inspeção do local de trabalho foi detectada a exposição ao

Q Ácido Fosfórico	Manipulação através de ensaios, titulações, neutralização, diluição e preparo de experimentos.	Contato	-	-	Avaliação Qualitativa	X			NR 15 – Anexo 13	10	Na inspeção do local de trabalho foi detectada a exposição ao referido agente na condição prevista pelo Anexo 13 da Norma Regulamentadora nº15 da Portaria 3.214 de 8 de junho de 1978. Quanto a concentração, no Anexo 11 da Norma Regulamentadora nº15, não há especificação do Limite de Tolerância para o agente.

GHE	SETOR	LOCAL	CARGO	R	AGENTE	CAUSA FONTE	MEIO DE PROPAGAÇÃO	INTENS / CONC.	LT	TÉCNICA UTILIZADA	INSAL./ PERIC.			ENQUADRAMENTO	GRAU %	PARECER TÉCNICO
											S	N	I			
				Q	Ácido Sulfúrico	Manipulação através de ensaios, titulações, neutralização, diluição e preparo de experimentos.	Contato	-	-	Avaliação Qualitativa	X			NR 15 – Anexo 13	10	Na inspeção do local de trabalho foi detectada a exposição ao referido agente na condição prevista pelo Anexo 13 da Norma Regulamentadora nº15 da Portaria 3.214 de 8 de junho de 1978. Quanto a concentração, no Anexo 11 da Norma Regulamentadora nº15, não há especificação do Limite de Tolerância para o agente.
					Acetona	Manipulação através de ensaios, titulações, neutralização, diluição e preparo de experimentos.	Propagação pelo ar	-	780 ppm	-			X	NR 15 – Anexo 11	-	Na inspeção do local de trabalho foi detectada a exposição ao referido agente na condição prevista pelo Anexo 11 da Norma Regulamentadora nº15 da Portaria 3.214 de 8 de junho de 1978. OBS1: Necessidade da avaliação quantitativa do agente.

Ácido Acético	Manipulação através de ensaios, titulações, neutralização, diluição e preparo de experimentos.	Propagação pelo ar	-	8 ppm	-			X	NR 15 – Anexo 11	-	Na inspeção do local de trabalho foi detectada a exposição ao referido agente na condição prevista pelo Anexo 11 da Norma Regulamentadora nº15 da Portaria 3.214 de 8 de junho de 1978. OBS1: Necessidade da avaliação quantitativa do agente.
					Ácido Clorídrico	Manipulação através de ensaios, titulações, neutralização, diluição e	Propagação pelo ar	-	4 ppm	-			X	NR 15 – Anexo 11	-	Na inspeção do local de trabalho foi detectada a exposição ao referido agente na condição prevista pelo Anexo 11 da Norma Regulamentadora nº15 da

Q	Álcool Isopropílico	Manipulação através de ensaios, titulações, neutralização, diluição e preparo de experimentos.	Propagação pelo ar e contato com a pele	-	310 ppm	-		X	NR 15 – Anexo 11	-		Na inspeção do local de trabalho foi detectada a exposição ao referido agente na condição prevista pelo Anexo 11 da Norma Regulamentadora nº15 da Portaria 3.214 de 8 de junho de 1978. OBS1: Necessidade da avaliação quantitativa do agente.
				Q	Éter Etílico	Manipulação através de ensaios, titulações, neutralização,	Propagação pelo ar	-	310 ppm	-		X	NR 15 – Anexo 11	-		Na inspeção do local de trabalho foi detectada a exposição ao referido agente na condição prevista pelo Anexo 11 da Norma Regulamentadora nº15 da

Tipo de construção: Alvenaria; **Estrutura:** Concreto; **Cobertura existente:** Laje; **Laterais predominantes:** Alvenaria; **Piso predominante:** Granilite; **Ventilação existente:** Artificial através de ar-condicionado; **Iluminação existente:** Artificial através de lâmpadas fluorescentes;

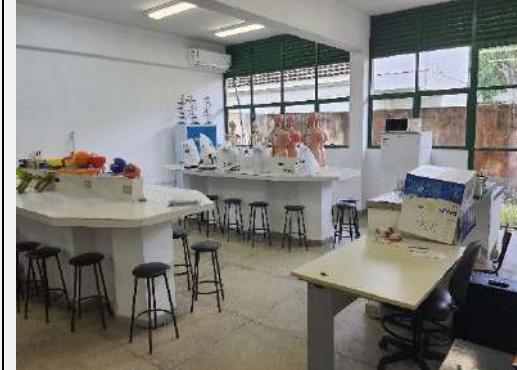
Figura 29. Área do Laboratório de Biologia

GHE	SETOR	LOCAL	CARGO	R	AGENTE	CAUSA FONTE	MEIO DE PROPAGAÇÃO	INTENS./ CONC.	LT	TÉCNICA UTILIZADA	INSAL./ PERIC.			ENQUADRAMENTO	GRAU %	PARECER TÉCNICO			
											S	N	I						
29	Bloco 2 (Térreo)	10.29. Bloco 2 - Laboratório de Biologia	Professor do ensino básico, técnico e tecnológico	F	Nas inspeções realizadas constatou-se ausência de exposição a agentes físicos.	-	-	-	-	-	X			N.A.	N.A.	Não há exposição			
				Q	Nas inspeções realizadas constatou-se ausência de exposição a agentes químicos.	-	-	-	-	-	X			N.A.	N.A.	Não há exposição			
				B	Nas inspeções realizadas constatou-se ausência de exposição a agentes biológicos.	-	-	-	-	-	X			N.A.	N.A.	Não há exposição			
				P	Nas inspeções realizadas constatou-se ausência de exposição a agentes considerados perigosos.	-	-	-	-	-	X			N.A.	N.A.	Não há exposição			
Descrição Física do Local																			
Tipo de construção: Alvenaria; Estrutura: Concreto; Cobertura existente: Laje; Laterais predominantes: Alvenaria; Piso predominante: Granilite; Ventilação existente: Artificial através de ar-condicionado; Iluminação existente: Natural e artificial através de lâmpadas fluorescentes;

MEDIDAS CORRETIVAS RECOMENDADAS											REGISTRO FOTOGRÁFICO								
<ul style="list-style-type: none"> ✓ As medidas corretivas recomendadas deste setor estão presentes no Programa de Gerenciamento de Riscos (PGR);

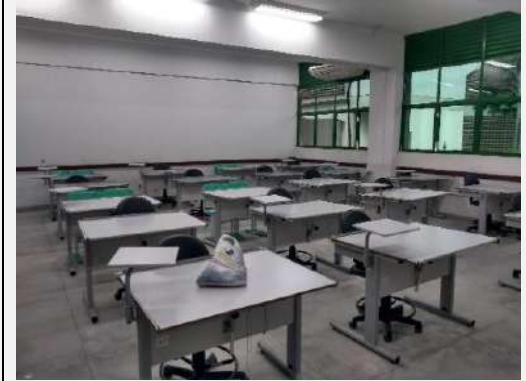
Figura 30. Área da Sala de Desenho e Projetos - Eletromecânica

GHE	SETOR	LOCAL	CARGO	R	AGENTE	CAUSA FONTE	MEIO DE PROPAGAÇÃO	INTENS./ CONC.	LT	TÉCNICA UTILIZADA	INSAL./ PERIC.			ENQUADRAMENTO	GRAU %	PARECER TÉCNICO			
											S	N	I						
30	Bloco 2 (Térreo)	10.30. Bloco 2 - Sala de Desenho e Projetos - Eletromecânica	Professor do ensino básico, técnico e tecnológico	F	Nas inspeções realizadas constatou-se ausência de exposição a agentes físicos.	-	-	-	-	-	X			N.A.	N.A.	Não há exposição			
				Q	Nas inspeções realizadas constatou-se ausência de exposição a agentes químicos.	-	-	-	-	-	X			N.A.	N.A.	Não há exposição			
				B	Nas inspeções realizadas constatou-se ausência de exposição a agentes biológicos.	-	-	-	-	-	X			N.A.	N.A.	Não há exposição			
				P	Nas inspeções realizadas constatou-se ausência de exposição a agentes considerados perigosos.	-	-	-	-	-	X			N.A.	N.A.	Não há exposição			
DESCRIÇÃO FÍSICA DO LOCAL																			
Tipo de construção: Alvenaria; Estrutura: Concreto; Cobertura existente: Laje; Laterais predominantes: Alvenaria; Piso predominante: Granilite; Ventilação existente: Artificial através de ar-condicionado; Iluminação existente: Natural e artificial através de lâmpadas fluorescentes;

MEDIDAS CORRETIVAS RECOMENDADAS											REGISTRO FOTOGRÁFICO								
<ul style="list-style-type: none"> ✓ As medidas corretivas recomendadas deste setor estão presentes no Programa de Gerenciamento de Riscos (PGR);

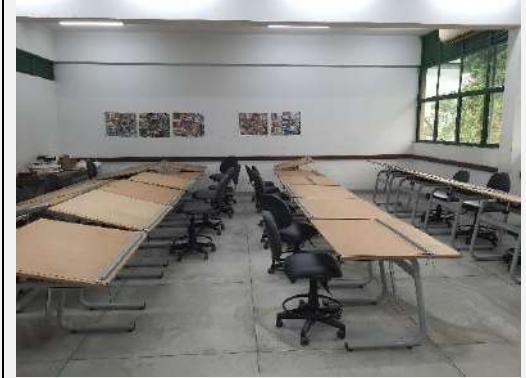
Figura 31. Área da Sala de Desenho e Projetos 01 - Edificações

GHE	SETOR	LOCAL	CARGO	R	AGENTE	CAUSA FONTE	MEIO DE PROPAGAÇÃO	INTENS./ CONC.	LT	TÉCNICA UTILIZADA	INSAL./ PERIC.			ENQUADRAMENTO	GRAU %	PARECER TÉCNICO			
											S	N	I						
31	Bloco 2 (Térreo)	10.31. Bloco 2 – Sala de Desenho e Projetos 01 - COED	Professor do ensino básico, técnico e tecnológico	F	Nas inspeções realizadas constatou-se ausência de exposição a agentes físicos.	-	-	-	-	-	X			N.A.	N.A.	Não há exposição			
				Q	Nas inspeções realizadas constatou-se ausência de exposição a agentes químicos.	-	-	-	-	-	X			N.A.	N.A.	Não há exposição			
				B	Nas inspeções realizadas constatou-se ausência de exposição a agentes biológicos.	-	-	-	-	-	X			N.A.	N.A.	Não há exposição			
				P	Nas inspeções realizadas constatou-se ausência de exposição a agentes considerados perigosos.	-	-	-	-	-	X			N.A.	N.A.	Não há exposição			
DESCRIÇÃO FÍSICA DO LOCAL																			
Tipo de construção: Alvenaria; Estrutura: Concreto; Cobertura existente: Laje; Laterais predominantes: Alvenaria; Piso predominante: Granilite; Ventilação existente: Artificial através de ar-condicionado; Iluminação existente: Natural e artificial através de lâmpadas fluorescentes;

MEDIDAS CORRETIVAS RECOMENDADAS											REGISTRO FOTOGRÁFICO								
<ul style="list-style-type: none"> ✓ As medidas corretivas recomendadas deste setor estão presentes no Programa de Gerenciamento de Riscos (PGR);

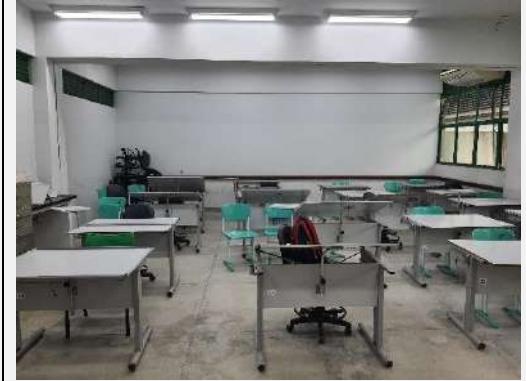
GHE	SETOR	LOCAL	CARGO	R	AGENTE	CAUSA FONTE	MEIO DE PROPAGAÇÃO	INTENS./ CONC.	LT	TÉCNICA UTILIZADA	INSAL./ PERIC.			ENQUADRAMENTO	GRAU %	PARECER TÉCNICO			
											S	N	I						
32	Bloco 2 (Térreo)	10.32. Bloco 2 – Sala de Desenho e Projetos 02 - COED	Professor do ensino básico, técnico e tecnológico	F	Nas inspeções realizadas constatou-se ausência de exposição a agentes físicos.	-	-	-	-	-	X			N.A.	N.A.	Não há exposição			
				Q	Nas inspeções realizadas constatou-se ausência de exposição a agentes químicos.	-	-	-	-	-	X			N.A.	N.A.	Não há exposição			
				B	Nas inspeções realizadas constatou-se ausência de exposição a agentes biológicos.	-	-	-	-	-	X			N.A.	N.A.	Não há exposição			
				P	Nas inspeções realizadas constatou-se ausência de exposição a agentes considerados perigosos.	-	-	-	-	-	X			N.A.	N.A.	Não há exposição			
DESCRIÇÃO FÍSICA DO LOCAL																			
Tipo de construção: Alvenaria; Estrutura: Concreto; Cobertura existente: Laje; Laterais predominantes: Alvenaria; Piso predominante: Granilite; Ventilação existente: Artificial através de ar-condicionado; Iluminação existente: Natural e artificial através de lâmpadas fluorescentes;

MEDIDAS CORRETIVAS RECOMENDADAS											REGISTRO FOTOGRÁFICO								
<ul style="list-style-type: none"> ✓ As medidas corretivas recomendadas deste setor estão presentes no Programa de Gerenciamento de Riscos (PGR);

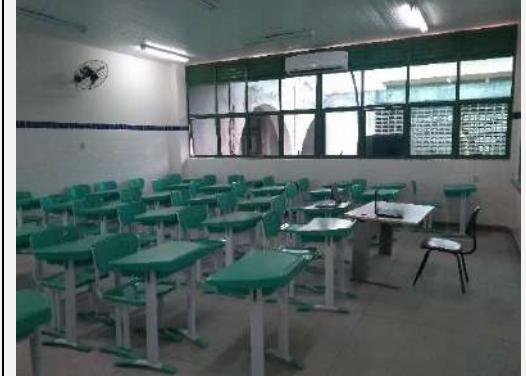
GHE	SETOR	LOCAL	CARGO	R	AGENTE	CAUSA FONTE	MEIO DE PROPAGAÇÃO	INTENS./ CONC.	LT	TÉCNICA UTILIZADA	INSAL./ PERIC.			ENQUADRAMENTO	GRAU %	PARECER TÉCNICO			
											S	N	I						
33	Bloco 2 (1º andar)	10.33. Bloco 2 – Sala de Aula 01	Professor do ensino básico, técnico e tecnológico	F	Nas inspeções realizadas constatou-se ausência de exposição a agentes físicos.	-	-	-	-	-	X			N.A.	N.A.	Não há exposição			
				Q	Nas inspeções realizadas constatou-se ausência de exposição a agentes químicos.	-	-	-	-	-	X			N.A.	N.A.	Não há exposição			
				B	Nas inspeções realizadas constatou-se ausência de exposição a agentes biológicos.	-	-	-	-	-	X			N.A.	N.A.	Não há exposição			
				P	Nas inspeções realizadas constatou-se ausência de exposição a agentes considerados perigosos.	-	-	-	-	-	X			N.A.	N.A.	Não há exposição			
DESCRIÇÃO FÍSICA DO LOCAL																			
Tipo de construção: Alvenaria; Estrutura: Concreto; Cobertura existente: Laje; Laterais predominantes: Alvenaria; Piso predominante: Granilite; Ventilação existente: Artificial através de ventilador e ar-condicionado; Iluminação existente: Natural e artificial através de lâmpadas fluorescentes;

MEDIDAS CORRETIVAS RECOMENDADAS											REGISTRO FOTOGRÁFICO								
✓ As medidas corretivas recomendadas deste setor estão presentes no Programa de Gerenciamento de Riscos (PGR);

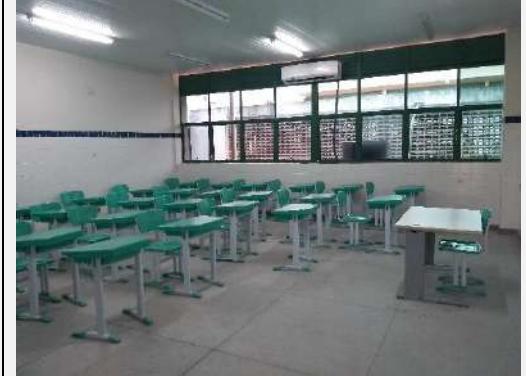
GHE	SETOR	LOCAL	CARGO	R	AGENTE	CAUSA FONTE	MEIO DE PROPAGAÇÃO	INTENS./CONC.	LT	TÉCNICA UTILIZADA	INSAL./PERIC.			ENQUADRAMENTO	GRAU %	PARECER TÉCNICO			
											S	N	I						
34	Bloco 2 (1º andar)	10.34. Bloco 2 – Sala de Aula 02	Professor do ensino básico, técnico e tecnológico	F	Nas inspeções realizadas constatou-se ausência de exposição a agentes físicos.	-	-	-	-	-	X			N.A.	N.A.	Não há exposição			
				Q	Nas inspeções realizadas constatou-se ausência de exposição a agentes químicos.	-	-	-	-	-	X			N.A.	N.A.	Não há exposição			
				B	Nas inspeções realizadas constatou-se ausência de exposição a agentes biológicos.	-	-	-	-	-	X			N.A.	N.A.	Não há exposição			
				P	Nas inspeções realizadas constatou-se ausência de exposição a agentes considerados perigosos.	-	-	-	-	-	X			N.A.	N.A.	Não há exposição			
DESCRIÇÃO FÍSICA DO LOCAL																			
Tipo de construção: Alvenaria; Estrutura: Concreto; Cobertura existente: Laje; Laterais predominantes: Alvenaria; Piso predominante: Granilite; Ventilação existente: Artificial através de ventilador e ar-condicionado; Iluminação existente: Natural e artificial através de lâmpadas fluorescentes;

MEDIDAS CORRETIVAS RECOMENDADAS											REGISTRO FOTOGRÁFICO								
✓ As medidas corretivas recomendadas deste setor estão presentes no Programa de Gerenciamento de Riscos (PGR);

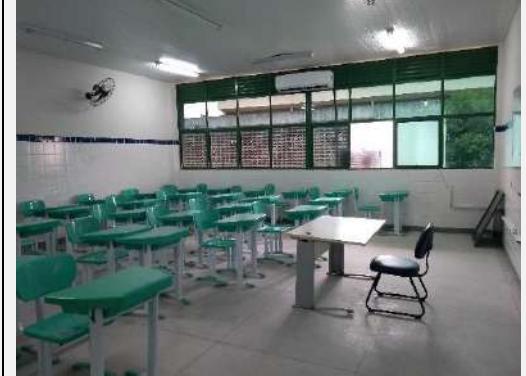
GHE	SETOR	LOCAL	CARGO	R	AGENTE	CAUSA FONTE	MEIO DE PROPAGAÇÃO	INTENS./ CONC.	LT	TÉCNICA UTILIZADA	INSAL./ PERIC.			ENQUADRAMENTO	GRAU %	PARECER TÉCNICO			
											S	N	I						
35	Bloco 2 (1º andar)	10.35, Bloco 2 – Sala de Aula 03	Professor do ensino básico, técnico e tecnológico	F	Nas inspeções realizadas constatou-se ausência de exposição a agentes físicos.	-	-	-	-	-	X			N.A.	N.A.	Não há exposição			
				Q	Nas inspeções realizadas constatou-se ausência de exposição a agentes químicos.	-	-	-	-	-	X			N.A.	N.A.	Não há exposição			
				B	Nas inspeções realizadas constatou-se ausência de exposição a agentes biológicos.	-	-	-	-	-	X			N.A.	N.A.	Não há exposição			
				P	Nas inspeções realizadas constatou-se ausência de exposição a agentes considerados perigosos.	-	-	-	-	-	X			N.A.	N.A.	Não há exposição			
DESCRIÇÃO FÍSICA DO LOCAL																			
Tipo de construção: Alvenaria; Estrutura: Concreto; Cobertura existente: Laje; Laterais predominantes: Alvenaria; Piso predominante: Granilite; Ventilação existente: Artificial através de ventilador e ar-condicionado; Iluminação existente: Natural e artificial através de lâmpadas fluorescentes;

MEDIDAS CORRETIVAS RECOMENDADAS											REGISTRO FOTOGRÁFICO								
✓ As medidas corretivas recomendadas deste setor estão presentes no Programa de Gerenciamento de Riscos (PGR);

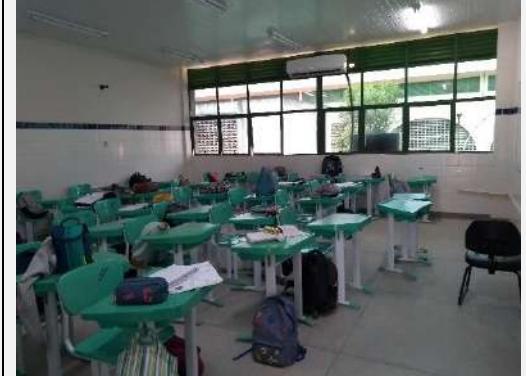
GHE	SETOR	LOCAL	CARGO	R	AGENTE	CAUSA FONTE	MEIO DE PROPAGAÇÃO	INTENS./ CONC.	LT	TÉCNICA UTILIZADA	INSAL./ PERIC.			ENQUADRAMENTO	GRAU %	PARECER TÉCNICO			
											S	N	I						
36	Bloco 2 (1º andar)	10.36, Bloco 2 – Sala de Aula 04	Professor do ensino básico, técnico e tecnológico	F	Nas inspeções realizadas constatou-se ausência de exposição a agentes físicos.	-	-	-	-	-	X			N.A.	N.A.	Não há exposição			
				Q	Nas inspeções realizadas constatou-se ausência de exposição a agentes químicos.	-	-	-	-	-	X			N.A.	N.A.	Não há exposição			
				B	Nas inspeções realizadas constatou-se ausência de exposição a agentes biológicos.	-	-	-	-	-	X			N.A.	N.A.	Não há exposição			
				P	Nas inspeções realizadas constatou-se ausência de exposição a agentes considerados perigosos.	-	-	-	-	-	X			N.A.	N.A.	Não há exposição			
DESCRIÇÃO FÍSICA DO LOCAL																			
Tipo de construção: Alvenaria; Estrutura: Concreto; Cobertura existente: Laje; Laterais predominantes: Alvenaria; Piso predominante: Granilite; Ventilação existente: Artificial através de ar-condicionado; Iluminação existente: Natural e artificial através de lâmpadas fluorescentes;

MEDIDAS CORRETIVAS RECOMENDADAS											REGISTRO FOTOGRÁFICO								
✓ As medidas corretivas recomendadas deste setor estão presentes no Programa de Gerenciamento de Riscos (PGR);

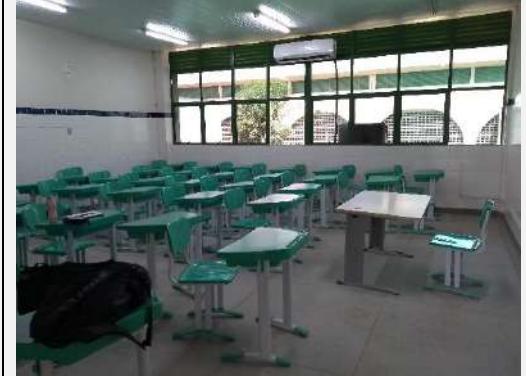
GHE	SETOR	LOCAL	CARGO	R	AGENTE	CAUSA FONTE	MEIO DE PROPAGAÇÃO	INTENS./CONC.	LT	TÉCNICA UTILIZADA	INSAL./PERIC.			ENQUADRAMENTO	GRAU %	PARECER TÉCNICO			
											S	N	I						
37	Bloco 2 (1º andar)	10.37. Bloco 2 – Sala de Aula 05	Professor do ensino básico, técnico e tecnológico	F	Nas inspeções realizadas constatou-se ausência de exposição a agentes físicos.	-	-	-	-	-	X			N.A.	N.A.	Não há exposição			
				Q	Nas inspeções realizadas constatou-se ausência de exposição a agentes químicos.	-	-	-	-	-	X			N.A.	N.A.	Não há exposição			
				B	Nas inspeções realizadas constatou-se ausência de exposição a agentes biológicos.	-	-	-	-	-	X			N.A.	N.A.	Não há exposição			
				P	Nas inspeções realizadas constatou-se ausência de exposição a agentes considerados perigosos.	-	-	-	-	-	X			N.A.	N.A.	Não há exposição			
DESCRIÇÃO FÍSICA DO LOCAL																			
Tipo de construção: Alvenaria; Estrutura: Concreto; Cobertura existente: Laje; Laterais predominantes: Alvenaria; Piso predominante: Granilite; Ventilação existente: Artificial através de ar-condicionado; Iluminação existente: Natural e artificial através de lâmpadas fluorescentes;

MEDIDAS CORRETIVAS RECOMENDADAS											REGISTRO FOTOGRÁFICO								
✓ As medidas corretivas recomendadas deste setor estão presentes no Programa de Gerenciamento de Riscos (PGR);

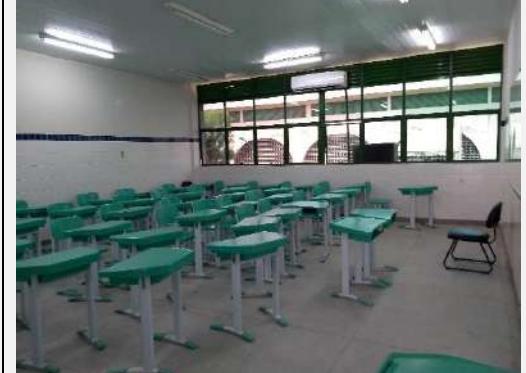
GHE	SETOR	LOCAL	CARGO	R	AGENTE	CAUSA FONTE	MEIO DE PROPAGAÇÃO	INTENS./ CONC.	LT	TÉCNICA UTILIZADA	INSAL./ PERIC.			ENQUADRAMENTO	GRAU %	PARECER TÉCNICO			
											S	N	I						
38	Bloco 2 (1º andar)	10.38. Bloco 2 – Sala de Aula 06	Professor do ensino básico, técnico e tecnológico	F	Nas inspeções realizadas constatou-se ausência de exposição a agentes físicos.	-	-	-	-	-	X			N.A.	N.A.	Não há exposição			
				Q	Nas inspeções realizadas constatou-se ausência de exposição a agentes químicos.	-	-	-	-	-	X			N.A.	N.A.	Não há exposição			
				B	Nas inspeções realizadas constatou-se ausência de exposição a agentes biológicos.	-	-	-	-	-	X			N.A.	N.A.	Não há exposição			
				P	Nas inspeções realizadas constatou-se ausência de exposição a agentes considerados perigosos.	-	-	-	-	-	X			N.A.	N.A.	Não há exposição			
Descrição Física do Local																			
Tipo de construção: Alvenaria; Estrutura: Concreto; Cobertura existente: Laje; Laterais predominantes: Alvenaria; Piso predominante: Granilite; Ventilação existente: Artificial através de ar-condicionado; Iluminação existente: Natural e artificial através de lâmpadas fluorescentes;

MEDIDAS CORRETIVAS RECOMENDADAS											REGISTRO FOTOGRÁFICO								
✓ As medidas corretivas recomendadas deste setor estão presentes no Programa de Gerenciamento de Riscos (PGR);

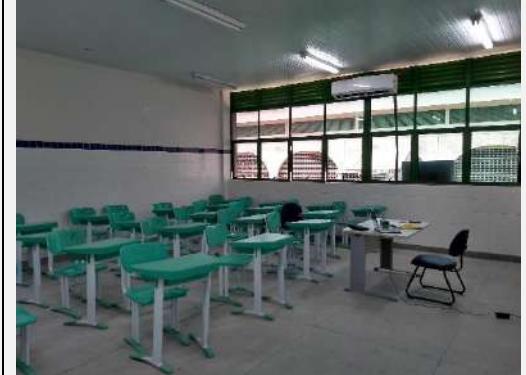
GHE	SETOR	LOCAL	CARGO	R	AGENTE	CAUSA FONTE	MEIO DE PROPAGAÇÃO	INTENS./ CONC.	LT	TÉCNICA UTILIZADA	INSAL./ PERIC.			ENQUADRAMENTO	GRAU %	PARECER TÉCNICO																
											S	N	I																			
39	Bloco 2 (1º andar) 10.39. Bloco 2 – Sala de Aula 07	Professor do ensino básico, técnico e tecnológico	F	Nas inspeções realizadas constatou-se ausência de exposição a agentes físicos.	-	-	-	-	-	-	X	X	X	N.A.	N.A.	Não há exposição																
DESCRIÇÃO FÍSICA DO LOCAL																																
Tipo de construção: Alvenaria; Estrutura: Concreto; Cobertura existente: Laje; Laterais predominantes: Alvenaria; Piso predominante: Granilite; Ventilação existente: Artificial através de ar-condicionado; Iluminação existente: Natural e artificial através de lâmpadas fluorescentes;																																
MEDIDAS CORRETIVAS RECOMENDADAS											REGISTRO FOTOGRÁFICO

✓ As medidas corretivas recomendadas deste setor estão presentes no Programa de Gerenciamento de Riscos (PGR);

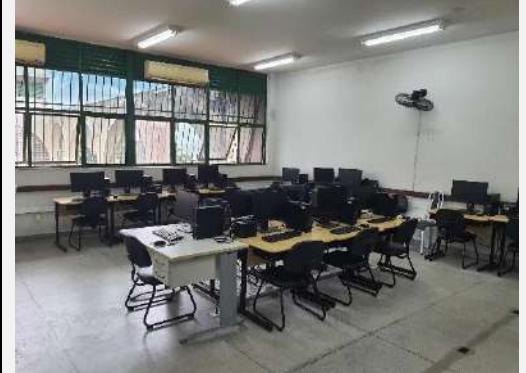
Figura 40. Área do Laboratório de CAD da Coordenadoria de Edificações (COED)																				
Fonte: Os autores.

GHE	SETOR	LOCAL	CARGO	R	AGENTE	CAUSA FONTE	MEIO DE PROPAGAÇÃO	INTENS./ CONC.	LT	TÉCNICA UTILIZADA	INSAL./ PERIC.			ENQUADRAMENTO	GRAU %	PARECER TÉCNICO				
											S	N	I							
40	Bloco 2 (1º Andar)	10.40, Bloco 2 - Laboratório de CAD da Coordenadoria de Edificações (COED)	Professor do ensino básico, técnico e tecnológico	F	Nas inspeções realizadas constatou-se ausência de exposição a agentes físicos.	-	-	-	-	-	X			N.A.	N.A.	Não há exposição				
					Nas inspeções realizadas constatou-se ausência de exposição a agentes químicos.	-	-	-	-	-	X			N.A.	N.A.	Não há exposição				
					Nas inspeções realizadas constatou-se ausência de exposição a agentes biológicos.	-	-	-	-	-	X			N.A.	N.A.	Não há exposição				
					Nas inspeções realizadas constatou-se ausência de exposição a agentes considerados perigosos.	-	-	-	-	-	X			N.A.	N.A.	Não há exposição				
DESCRÍÇÃO FÍSICA DO LOCAL																				
Tipo de construção: Alvenaria; Estrutura: Concreto; Cobertura existente: PVC; Laterais predominantes: Alvenaria; Piso predominante: Granilite; Ventilação existente: Artificial através de ventilador e ar-condicionado; Iluminação existente: Natural e artificial através de lâmpadas fluorescentes;

MEDIDAS CORRETIVAS RECOMENDADAS																				
<ul style="list-style-type: none"> ✓ As medidas corretivas recomendadas deste setor estão presentes no Programa de Gerenciamento de Riscos (PGR); 																				
REGISTRO FOTOGRÁFICO

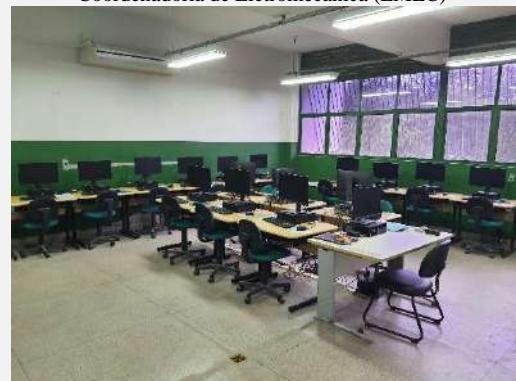
Figura 41. Área do Laboratório de CAD da Coordenadoria de Eletromecânica (EMEC)

GHE	SETOR	LOCAL	CARGO	R	AGENTE	CAUSA FONTE	MEIO DE PROPAGAÇÃO	INTENS./ CONC.	LT	TÉCNICA UTILIZADA	INSAL./ PERIC.			ENQUADRAMENTO	GRAU %	PARECER TÉCNICO				
											S	N	I							
41	Bloco 3 (Térreo)	10.41. Bloco 3 - Laboratório de CAD da Coordenadoria de Eletromecânica (EMEC)	Professor do ensino básico, técnico e tecnológico	F	Nas inspeções realizadas constatou-se ausência de exposição a agentes físicos.	-	-	-	-	-	X			N.A.	N.A.	Não há exposição				
					Nas inspeções realizadas constatou-se ausência de exposição a agentes químicos.	-	-	-	-	-	X			N.A.	N.A.	Não há exposição				
					Nas inspeções realizadas constatou-se ausência de exposição a agentes biológicos.	-	-	-	-	-	X			N.A.	N.A.	Não há exposição				
					Nas inspeções realizadas constatou-se ausência de exposição a agentes considerados perigosos.	-	-	-	-	-	X			N.A.	N.A.	Não há exposição				
DESCRIÇÃO FÍSICA DO LOCAL																				
Tipo de construção: Alvenaria; Estrutura: Concreto; Cobertura existente: Laje; Laterais predominantes: Alvenaria; Piso predominante: Granilite; Ventilação existente: Artificial através de ar-condicionado; Iluminação existente: Natural e artificial através de lâmpadas fluorescentes;

MEDIDAS CORRETIVAS RECOMENDADAS											REGISTRO FOTOGRÁFICO									
<ul style="list-style-type: none"> ✓ As medidas corretivas recomendadas deste setor estão presentes no Programa de Gerenciamento de Riscos (PGR);

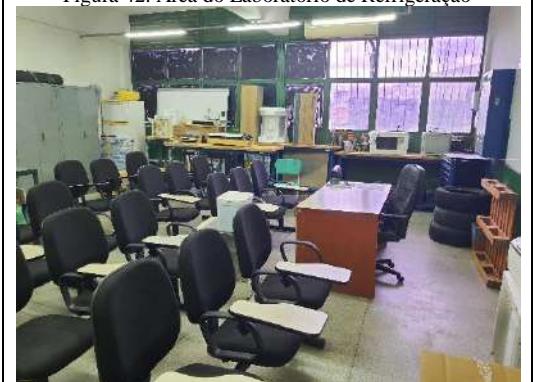
Figura 42. Área do Laboratório de Refrigeração

DESCRIÇÃO FÍSICA DO LOCAL															
	Tipo de construção: Alvenaria; Estrutura: Concreto; Cobertura existente: Laje; Laterais predominantes: Alvenaria; Piso predominante: Granilite; Ventilação existente: Artificial através de ar-condicionado; Iluminação existente: Artificial através de lâmpadas fluorescentes;															
	MEDIDAS CORRETIVAS RECOMENDADAS												REGISTRO FOTOGRÁFICO			
	<ul style="list-style-type: none"> ✓ As medidas corretivas recomendadas deste setor estão presentes no Programa de Gerenciamento de Riscos (PGR);

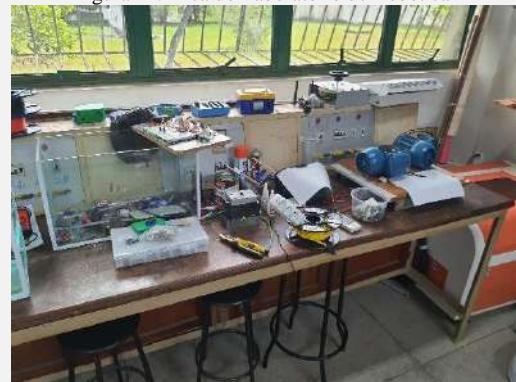
<p>Figura 44. Área do Laboratório de Robótica</p> <p>Fonte: Os autores.</p>

DESCRIÇÃO FÍSICA DO LOCAL	
Tipo de construção: Alvenaria; Estrutura: Concreto; Cobertura existente: Laje; Laterais predominantes: Alvenaria; Piso predominante: Granilite; Ventilação existente: Artificial através de ventilador; Iluminação existente: Natural e artificial através de lâmpadas fluorescentes;	
MEDIDAS CORRETIVAS RECOMENDADAS	REGISTRO FOTOGRÁFICO
<ul style="list-style-type: none">✓ As medidas corretivas recomendadas deste setor estão presentes no Programa de Gerenciamento de Riscos (PGR);

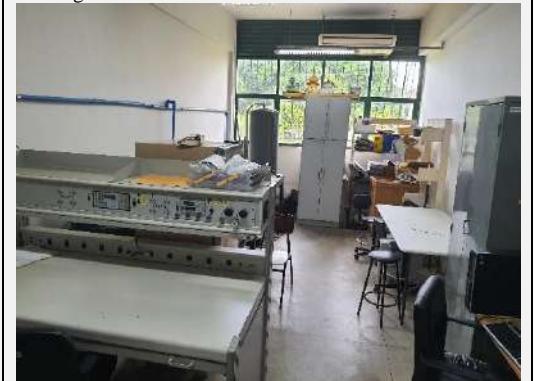
DESCRIÇÃO FÍSICA DO LOCAL	
<p>Tipo de construção: Alvenaria; Estrutura: Concreto; Cobertura existente: Laje; Laterais predominantes: Alvenaria; Piso predominante: Granilite; Ventilação existente: Artificial através de ar-condicionado; Iluminação existente: Natural e artificial através de lâmpadas fluorescentes;</p>	
MEDIDAS CORRETIVAS RECOMENDADAS	REGISTRO FOTOGRÁFICO
<p>✓ As medidas corretivas recomendadas deste setor estão presentes no Programa de Gerenciamento de Riscos (PGR);</p>	<p>Figura 46. Área do Laboratório de Petróleo e Gás</p>

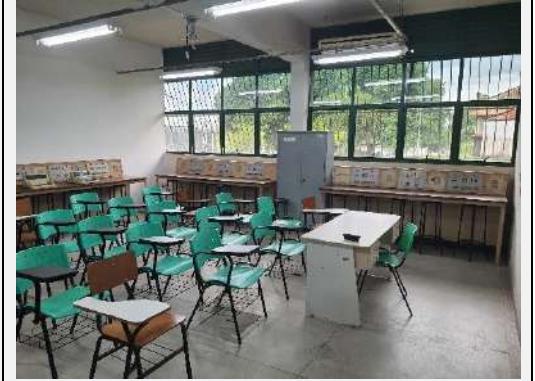
DESCRIÇÃO FÍSICA DO LOCAL	
Tipo de construção: Alvenaria; Estrutura: Concreto; Cobertura existente: Laje; Laterais predominantes: Alvenaria; Piso predominante: Granilite; Ventilação existente: Artificial através de ar-condicionado; Iluminação existente: Natural e artificial através de lâmpadas fluorescentes;	
MEDIDAS CORRETIVAS RECOMENDADAS	REGISTRO FOTOGRÁFICO
<p>✓ As medidas corretivas recomendadas deste setor estão presentes no Programa de Gerenciamento de Riscos (PGR);</p>	<p>Figura 47. Área do Laboratório de Eletricidade / Eletrônica</p>

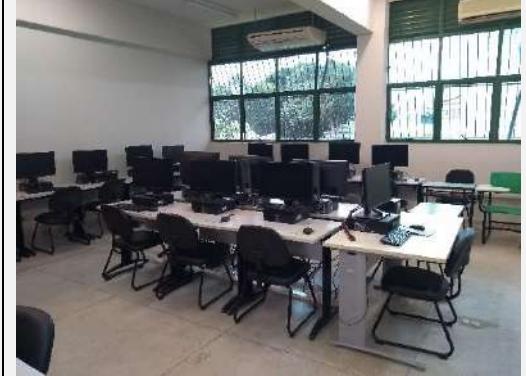
Figura 48. Área do Laboratório de Topografia

GHE	SETOR	LOCAL	CARGO	R	AGENTE	CAUSA FONTE	MEIO DE PROPAGAÇÃO	INTENS./ CONC.	LT	TÉCNICA UTILIZADA	INSAL./ PERIC.			ENQUADRAMENTO	GRAU %	PARECER TÉCNICO			
											S	N	I						
48	Bloco 3 (Terreiro)	1048. Bloco 3 - Laboratório de Topografia	Professor do ensino básico, técnico e tecnológico	F	Nas inspeções realizadas constatou-se ausência de exposição a agentes físicos.	-	-	-	-	-	X			N.A.	N.A.	Não há exposição			
				Q	Nas inspeções realizadas constatou-se ausência de exposição a agentes químicos.	-	-	-	-	-	X			N.A.	N.A.	Não há exposição			
				B	Nas inspeções realizadas constatou-se ausência de exposição a agentes biológicos.	-	-	-	-	-	X			N.A.	N.A.	Não há exposição			
				P	Nas inspeções realizadas constatou-se ausência de exposição a agentes considerados perigosos.	-	-	-	-	-	X			N.A.	N.A.	Não há exposição			
Descrição Física do Local																			
Tipo de construção: Alvenaria; Estrutura: Concreto; Cobertura existente: Laje; Laterais predominantes: Alvenaria; Piso predominante: Granilite; Ventilação existente: Artificial através de ar-condicionado; Iluminação existente: Natural e artificial através de lâmpadas fluorescentes;

MEDIDAS CORRETIVAS RECOMENDADAS											REGISTRO FOTOGRÁFICO								
✓ As medidas corretivas recomendadas deste setor estão presentes no Programa de Gerenciamento de Riscos (PGR);

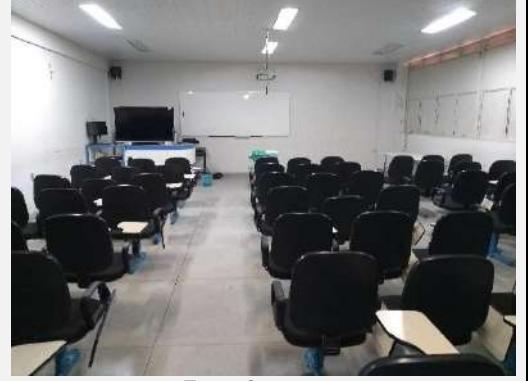
Figura 51. Área do Miniauditório

GHE	SETOR	LOCAL	CARGO	R	AGENTE	CAUSA FONTE	MEIO DE PROPAGAÇÃO	INTENS./ CONC.	LT	TÉCNICA UTILIZADA	INSAL./ PERIC.			ENQUADRAMENTO	GRAU %	PARECER TÉCNICO			
											S	N	I						
51	Bloco 3 (1º Andar)	10.51. Bloco 3 - Miniauditório	Professor do ensino básico, técnico e tecnológico	F	Nas inspeções realizadas constatou-se ausência de exposição a agentes físicos.	-	-	-	-	-	X			N.A.	N.A.	Não há exposição			
				Q	Nas inspeções realizadas constatou-se ausência de exposição a agentes químicos.	-	-	-	-	-	X			N.A.	N.A.	Não há exposição			
				B	Nas inspeções realizadas constatou-se ausência de exposição a agentes biológicos.	-	-	-	-	-	X			N.A.	N.A.	Não há exposição			
				P	Nas inspeções realizadas constatou-se ausência de exposição a agentes considerados perigosos.	-	-	-	-	-	X			N.A.	N.A.	Não há exposição			
DESCRIÇÃO FÍSICA DO LOCAL																			
Tipo de construção: Alvenaria; Estrutura: Concreto; Cobertura existente: PVC; Laterais predominantes: Alvenaria; Piso predominante: Granilite; Ventilação existente: Artificial através de ar-condicionado; Iluminação existente: Artificial através de lâmpadas fluorescentes;

MEDIDAS CORRETIVAS RECOMENDADAS											REGISTRO FOTOGRÁFICO								
✓ As medidas corretivas recomendadas deste setor estão presentes no Programa de Gerenciamento de Riscos (PGR);
