LAUDO TÉCNICO DAS CONDIÇÕES AMBIENTAIS DE TRABALHO (LTCAT) - CAMPUS LAGARTO

INSTITUTO FEDERAL DE
EDUCAÇÃO, CIÊNCIA E
TECNOLOGIA DE SERGIPE – IFS

27/9/2023

MINISTÉRIO DA EDUCAÇÃO
SECRETARIA DE EDUCAÇÃO PROFISSIONAL E TECNOLÓGICA
INSTITUTO FEDERAL DE EDUCAÇÃO, CIÊNCIA E TECNOLOGIA DE SERGIPE - IFS
PRÓ-REITORIA DE DESENVOLVIMENTO INSTITUCIONAL – PRODIN
NÚCLEO INSTITUCIONAL DE SEGURANÇA DO TRABALHO - NIST

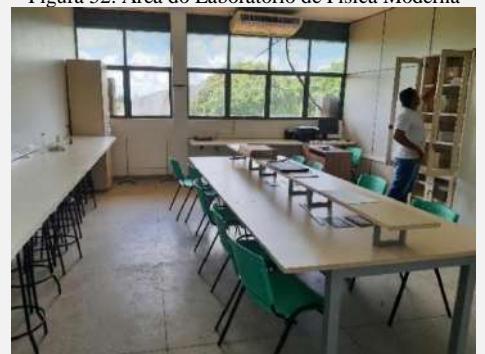
GHE	SETOR	LOCAL	CARGO	R	AGENTE	CAUSA FONTE	MEIO DE PROPAGAÇÃO	INTENS./ CONC.	LT	TÉCNICA UTILIZADA	INSAL./ PERIC.			ENQUADRAMENTO	GRAU %	PARECER TÉCNICO
											S	N	I			
																inspeção, testes, ensaios, calibração, medição e reparos em equipamentos e materiais elétricos, eletrônicos, eletromecânicos e de segurança individual e coletiva em sistemas elétricos de potência (SEP) de alta e baixa tensão, porém, as atividades no laboratório são realizadas no sistema elétrico de consumo (SEC).
<p>Atenção: De acordo com a Instrução Normativa SGP/SEGGG/ME nº 15 de 16 de março de 2022, Acórdão nº 2355/2022 do TCU e Ofício Circular SEI nº 335/2023/MGI, o adicional de insalubridade ou periculosidade somente deverá ser concedido quando houver exposição habitual ou permanente ao agente em questão.</p>																
DESCRIÇÃO FÍSICA DO LOCAL																
<p>Tipo de construção: Alvenaria; Estrutura: Concreto; Cobertura existente: Laje; Laterais predominantes: Alvenaria com divisória de madeira; Piso predominante: Granilite; Ventilação existente: Artificial através de ar-condicionado; Iluminação existente: Natural e artificial através de lâmpadas fluorescentes;</p>

MEDIDAS CORRETIVAS RECOMENDADAS											REGISTRO FOTOGRÁFICO					
<ul style="list-style-type: none"> ✓ As medidas corretivas recomendadas deste setor estão presentes no Programa de Gerenciamento de Riscos (PGR);

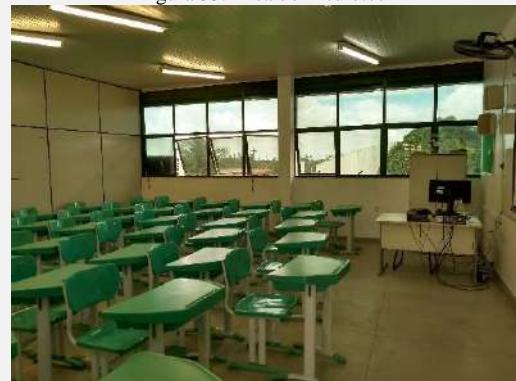
Figura 53. Área do Mediotec

GHE	SETOR	LOCAL	CARGO	R	AGENTE	CAUSA FONTE	MEIO DE PROPAGAÇÃO	INTENS./ CONC.	LT	TÉCNICA UTILIZADA	INSAL./ PERIC.			ENQUADRAMENTO	GRAU %	PARECER TÉCNICO			
											S	N	I						
53	Bloco 3 (1º Andar)	10.53. Bloco 3 - Mediotec	Professor do ensino básico, técnico e tecnológico	F	Nas inspeções realizadas constatou-se ausência de exposição a agentes físicos.	-	-	-	-	-	X			N.A.	N.A.	Não há exposição			
				Q	Nas inspeções realizadas constatou-se ausência de exposição a agentes químicos.	-	-	-	-	-	X			N.A.	N.A.	Não há exposição			
				B	Nas inspeções realizadas constatou-se ausência de exposição a agentes biológicos.	-	-	-	-	-	X			N.A.	N.A.	Não há exposição			
				P	Nas inspeções realizadas constatou-se ausência de exposição a agentes considerados perigosos.	-	-	-	-	-	X			N.A.	N.A.	Não há exposição			
DESCRIÇÃO FÍSICA DO LOCAL																			
Tipo de construção: Alvenaria; Estrutura: Concreto; Cobertura existente: Laje; Laterais predominantes: Alvenaria com divisória de madeira; Piso predominante: Granilite; Ventilação existente: Artificial através de ventilador; Iluminação existente: Natural e artificial através de lâmpadas fluorescentes;

MEDIDAS CORRETIVAS RECOMENDADAS											REGISTRO FOTOGRÁFICO								
<ul style="list-style-type: none"> ✓ As medidas corretivas recomendadas deste setor estão presentes no Programa de Gerenciamento de Riscos (PGR);

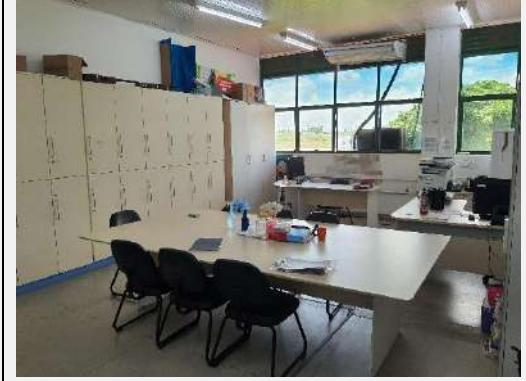
GHE	SETOR	LOCAL	CARGO	R	AGENTE	CAUSA FONTE	MEIO DE PROPAGAÇÃO	INTENS./ CONC.	LT	TÉCNICA UTILIZADA	INSAL./ PERIC.			ENQUADRAMENTO	GRAU %	PARECER TÉCNICO				
											S	N	I							
54	Bloco 3 (1º Andar)	10.54, Bloco 3 - Coordenação de Ciências Humanas e Sociais (CCHS)	Professor do ensino básico, técnico e tecnológico	F	Nas inspeções realizadas constatou-se ausência de exposição a agentes físicos.	-	-	-	-	-	X			N.A.	N.A.	Não há exposição				
					Nas inspeções realizadas constatou-se ausência de exposição a agentes químicos.	-	-	-	-	-	X			N.A.	N.A.	Não há exposição				
					Nas inspeções realizadas constatou-se ausência de exposição a agentes biológicos.	-	-	-	-	-	X			N.A.	N.A.	Não há exposição				
					Nas inspeções realizadas constatou-se ausência de exposição a agentes considerados perigosos.	-	-	-	-	-	X			N.A.	N.A.	Não há exposição				
DESCRIÇÃO FÍSICA DO LOCAL																				
Tipo de construção: Alvenaria; Estrutura: Concreto; Cobertura existente: PVC; Laterais predominantes: Alvenaria; Piso predominante: Granilite; Ventilação existente: Artificial através de ar-condicionado; Iluminação existente: Natural e artificial através de lâmpadas fluorescentes;

MEDIDAS CORRETIVAS RECOMENDADAS												REGISTRO FOTOGRÁFICO								
<ul style="list-style-type: none"> ✓ As medidas corretivas recomendadas deste setor estão presentes no Programa de Gerenciamento de Riscos (PGR); 												Figura 54. Área da Coordenação de Ciências Humanas e Sociais (CCHS)

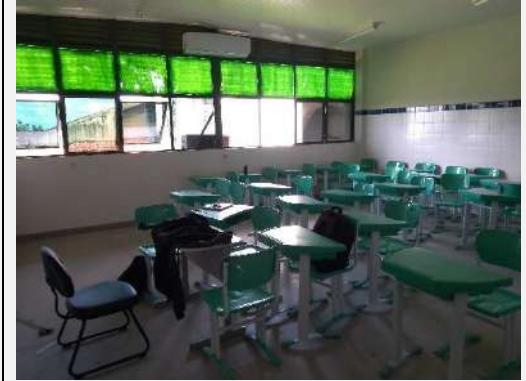
Figura 55. Área da Sala de Aula 08

GHE	SETOR	LOCAL	CARGO	R	AGENTE	CAUSA FONTE	MEIO DE PROPAGAÇÃO	INTENS./CONC.	LT	TÉCNICA UTILIZADA	INSAL./PERIC.			ENQUADRAMENTO	GRAU %	PARECER TÉCNICO			
											S	N	I						
55	Blocos 3 (1º Andar)	10.55, Bloco 3 – Sala de Aula 08	Professor do ensino básico, técnico e tecnológico	F	Nas inspeções realizadas constatou-se ausência de exposição a agentes físicos.	-	-	-	-	-	X			N.A.	N.A.	Não há exposição			
				Q	Nas inspeções realizadas constatou-se ausência de exposição a agentes químicos.	-	-	-	-	-	X			N.A.	N.A.	Não há exposição			
				B	Nas inspeções realizadas constatou-se ausência de exposição a agentes biológicos.	-	-	-	-	-	X			N.A.	N.A.	Não há exposição			
				P	Nas inspeções realizadas constatou-se ausência de exposição a agentes considerados perigosos.	-	-	-	-	-	X			N.A.	N.A.	Não há exposição			
DESCRIÇÃO FÍSICA DO LOCAL																			
Tipo de construção: Alvenaria; Estrutura: Concreto; Cobertura existente: Laje; Laterais predominantes: Alvenaria; Piso predominante: Granilite; Ventilação existente: Artificial através de ar-condicionado; Iluminação existente: Natural e artificial através de lâmpadas fluorescentes;

MEDIDAS CORRETIVAS RECOMENDADAS												REGISTRO FOTOGRÁFICO							
✓ As medidas corretivas recomendadas deste setor estão presentes no Programa de Gerenciamento de Riscos (PGR);

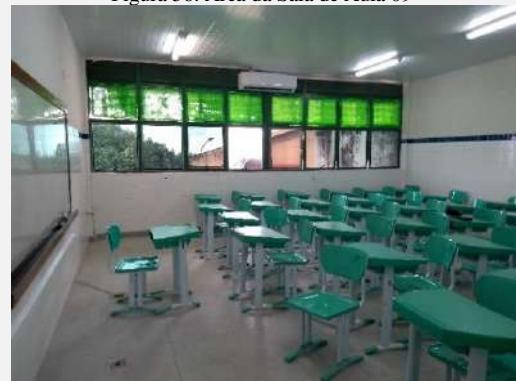
GHE	SETOR	LOCAL	CARGO	R	AGENTE	CAUSA FONTE	MEIO DE PROPAGAÇÃO	INTENS./CONC.	LT	TÉCNICA UTILIZADA	INSAL./PERIC.			ENQUADRAMENTO	GRAU %	PARECER TÉCNICO			
											S	N	I						
56	Blocos 3 (1º Andar) 10.56, Bloco 3 – Sala de Aula 09	Professor do ensino básico, técnico e tecnológico		F	Nas inspeções realizadas constatou-se ausência de exposição a agentes físicos.	-	-	-	-	-	X			N.A.	N.A.	Não há exposição			
				Q	Nas inspeções realizadas constatou-se ausência de exposição a agentes químicos.	-	-	-	-	-	X			N.A.	N.A.	Não há exposição			
				B	Nas inspeções realizadas constatou-se ausência de exposição a agentes biológicos.	-	-	-	-	-	X			N.A.	N.A.	Não há exposição			
				P	Nas inspeções realizadas constatou-se ausência de exposição a agentes considerados perigosos.	-	-	-	-	-	X			N.A.	N.A.	Não há exposição			
DESCRIÇÃO FÍSICA DO LOCAL																			
Tipo de construção: Alvenaria; Estrutura: Concreto; Cobertura existente: Laje; Laterais predominantes: Alvenaria; Piso predominante: Granilite; Ventilação existente: Artificial através de ar-condicionado; Iluminação existente: Natural e artificial através de lâmpadas fluorescentes;

MEDIDAS CORRETIVAS RECOMENDADAS											REGISTRO FOTOGRÁFICO								
<ul style="list-style-type: none"> ✓ As medidas corretivas recomendadas deste setor estão presentes no Programa de Gerenciamento de Riscos (PGR);

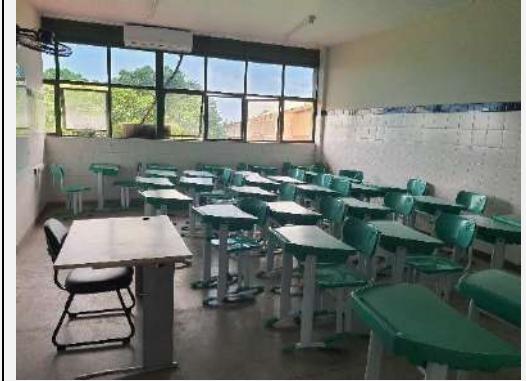
Figura 57. Área da Sala de Aula 10																			
Fonte: Os autores.

GHE	SETOR	LOCAL	CARGO	R	AGENTE	CAUSA FONTE	MEIO DE PROPAGAÇÃO	INTENS./CONC.	LT	TÉCNICA UTILIZADA	INSAL./PERIC.			ENQUADRAMENTO	GRAU %	PARECER TÉCNICO			
											S	N	I						
57	Blocos 3 (1º Andar) 10.57. Bloco 3 – Sala de Aula 10	Professor do ensino básico, técnico e tecnológico		F	Nas inspeções realizadas constatou-se ausência de exposição a agentes físicos.	-	-	-	-	-	X			N.A.	N.A.	Não há exposição			
				Q	Nas inspeções realizadas constatou-se ausência de exposição a agentes químicos.	-	-	-	-	-	X			N.A.	N.A.	Não há exposição			
				B	Nas inspeções realizadas constatou-se ausência de exposição a agentes biológicos.	-	-	-	-	-	X			N.A.	N.A.	Não há exposição			
				P	Nas inspeções realizadas constatou-se ausência de exposição a agentes considerados perigosos.	-	-	-	-	-	X			N.A.	N.A.	Não há exposição			
DESCRIÇÃO FÍSICA DO LOCAL																			
Tipo de construção: Alvenaria; Estrutura: Concreto; Cobertura existente: Laje; Laterais predominantes: Alvenaria; Piso predominante: Granilite; Ventilação existente: Artificial através de ar-condicionado e ventilador; Iluminação existente: Natural e artificial através de lâmpadas fluorescentes;

MEDIDAS CORRETIVAS RECOMENDADAS																			
<ul style="list-style-type: none"> ✓ As medidas corretivas recomendadas deste setor estão presentes no Programa de Gerenciamento de Riscos (PGR); 																			
REGISTRO FOTOGRÁFICO

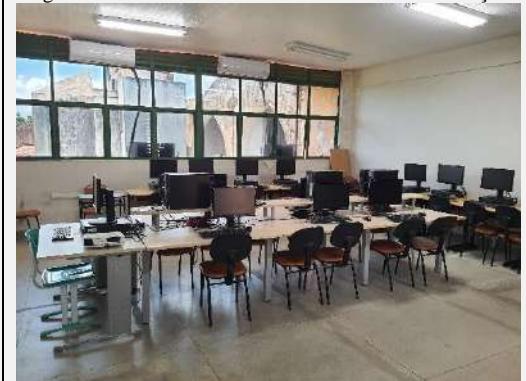
Figura 58. Área do Laboratório de Controle e Simulação

GHE	SETOR	LOCAL	CARGO	R	AGENTE	CAUSA FONTE	MEIO DE PROPAGAÇÃO	INTENS./ CONC.	LT	TÉCNICA UTILIZADA	INSAL./ PERIC.			ENQUADRAMENTO	GRAU %	PARECER TÉCNICO			
											S	N	I						
58	Bloco 3 (1º Andar)	1.058. Bloco 3 - Laboratório de Controle e Simulação	Professor do ensino básico, técnico e tecnológico	F	Nas inspeções realizadas constatou-se ausência de exposição a agentes físicos.	-	-	-	-	-	X			N.A.	N.A.	Não há exposição			
				Q	Nas inspeções realizadas constatou-se ausência de exposição a agentes químicos.	-	-	-	-	-	X			N.A.	N.A.	Não há exposição			
				B	Nas inspeções realizadas constatou-se ausência de exposição a agentes biológicos.	-	-	-	-	-	X			N.A.	N.A.	Não há exposição			
				P	Nas inspeções realizadas constatou-se ausência de exposição a agentes considerados perigosos.	-	-	-	-	-	X			N.A.	N.A.	Não há exposição			
DESCRIÇÃO FÍSICA DO LOCAL																			
Tipo de construção: Alvenaria; Estrutura: Concreto; Cobertura existente: PVC; Laterais predominantes: Alvenaria; Piso predominante: Granilite; Ventilação existente: Artificial através de ar-condicionado; Iluminação existente: Natural e artificial através de lâmpadas fluorescentes;

MEDIDAS CORRETIVAS RECOMENDADAS											REGISTRO FOTOGRÁFICO								
✓ As medidas corretivas recomendadas deste setor estão presentes no Programa de Gerenciamento de Riscos (PGR);

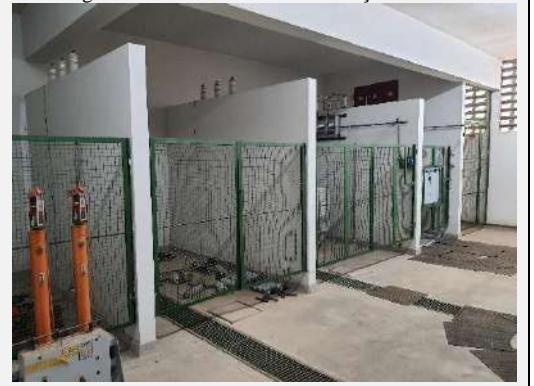
Figura 59. Área interna da Subestação Elétrica
	MEDIDAS CORRETIVAS RECOMENDADAS	
	<p>Tipo de construção: Alvenaria; Estrutura: Concreto; Cobertura existente: Laje; Laterais predominantes: Alvenaria; Piso predominante: Cimento rústico; Ventilação existente: Artificial através de ar-condicionado; Iluminação existente: Natural e artificial através de lâmpadas fluorescentes; Dados complementares: Não existe um posto fixo de trabalho;</p> <p>✓ As medidas corretivas recomendadas deste setor estão presentes no Programa de Gerenciamento de Riscos (PGR);</p>

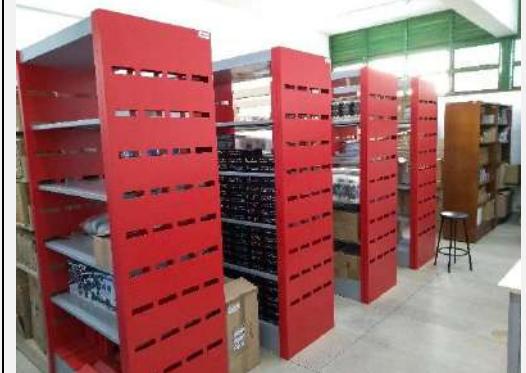
GHE	SETOR	LOCAL	CARGO	R	AGENTE	CAUSA FONTE	MEIO DE PROPAGAÇÃO	INTENS./CONC.	LT	TÉCNICA UTILIZADA	INSAL./PERIC.			ENQUADRAMENTO	GRAU %	PARECER TÉCNICO				
											S	N	I							
60	Bloco 4 (Subsolo) - Coordenadoria de Almoxarifado e Patrimônio (COALP)	Auxiliar em Administração		F	Nas inspeções realizadas constatou-se ausência de exposição a agentes físicos.	-	-	-	-	-	X			N.A.	N.A.	Não há exposição				
					Nas inspeções realizadas constatou-se ausência de exposição a agentes químicos.	-	-	-	-	-	X			N.A.	N.A.	Não há exposição				
					Nas inspeções realizadas constatou-se ausência de exposição a agentes biológicos.	-	-	-	-	-	X			N.A.	N.A.	Não há exposição				
					Nas inspeções realizadas constatou-se ausência de exposição a agentes considerados perigosos.	-	-	-	-	-	X			N.A.	N.A.	Não há exposição				
DESCRIÇÃO FÍSICA DO LOCAL																				
Tipo de construção: Alvenaria; Estrutura: Concreto; Cobertura existente: Laje; Laterais predominantes: Alvenaria; Piso predominante: Granilite; Ventilação existente: Artificial através de ar-condicionado; Iluminação existente: Natural e artificial através de lâmpadas fluorescentes;

MEDIDAS CORRETIVAS RECOMENDADAS											REGISTRO FOTOGRÁFICO									
✓ As medidas corretivas recomendadas deste setor estão presentes no Programa de Gerenciamento de Riscos (PGR);											Figura 60. Área da Coordenadoria de Almoxarifado e Patrimônio (COALP)

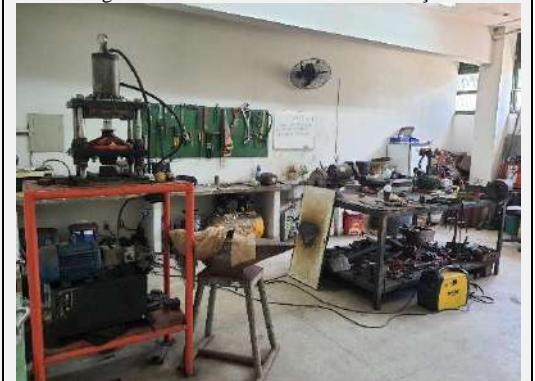
<p>Figura 61. Área da Oficina de Manutenção</p> <p>Fonte: Os autores.</p>

DESCRIÇÃO FÍSICA DO LOCAL	
<p>Tipo de construção: Alvenaria; Estrutura: Concreto; Cobertura existente: Laje; Laterais predominantes: Alvenaria; Piso predominante: Granilite; Ventilação existente: Natural e artificial através de ventilador; Iluminação existente: Natural e artificial através de lâmpadas fluorescentes; Dados complementares: Não existe um posto fixo de trabalho;</p>	
MEDIDAS CORRETIVAS RECOMENDADAS	REGISTRO FOTOGRÁFICO
<p>✓ As medidas corretivas recomendadas deste setor estão presentes no Programa de Gerenciamento de Riscos (PGR);</p>

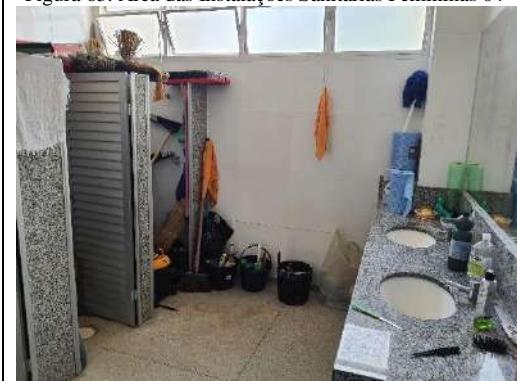
Figura 63. Área das Instalações Sanitárias Femininas 04

GHE	SETOR	LOCAL	CARGO	R	AGENTE	CAUSA FONTE	MEIO DE PROPAGAÇÃO	INTENS./ CONC.	LT	TÉCNICA UTILIZADA	INSAL./ PERIC.			ENQUADRAMENTO	GRAU %	PARECER TÉCNICO
											S	N	I			
				P	Nas inspeções realizadas constatou-se ausência de exposição a agentes considerados perigosos.	-	-	-	-	-	X			N.A.	N.A.	Não há exposição
DESCRIÇÃO FÍSICA DO LOCAL																
Tipo de construção: Alvenaria; Estrutura: Concreto; Cobertura existente: PVC; Laterais predominantes: Alvenaria; Piso predominante: Granilite; Ventilação existente: Natural; Iluminação existente: Natural e artificial através de lâmpadas fluorescentes;																
MEDIDAS CORRETIVAS RECOMENDADAS												REGISTRO FOTOGRÁFICO				
<ul style="list-style-type: none"> ✓ As medidas corretivas recomendadas deste setor estão presentes no Programa de Gerenciamento de Riscos (PGR);

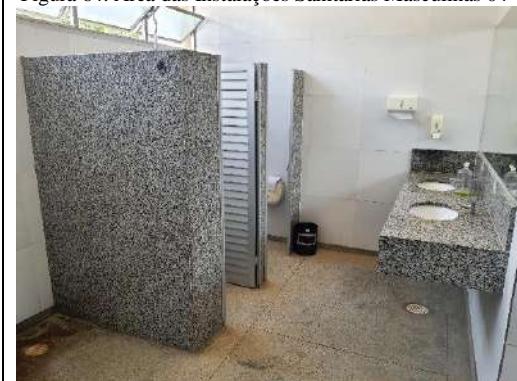
Figura 64. Área das Instalações Sanitárias Masculinas 04

GHE	SETOR	LOCAL	CARGO	R	AGENTE	CAUSA FONTE	MEIO DE PROPAGAÇÃO	INTENS./ CONC.	LT	TÉCNICA UTILIZADA	INSAL./ PERIC.			ENQUADRAMENTO	GRAU %	PARECER TÉCNICO
											S	N	I			
				P	Nas inspeções realizadas constatou-se ausência de exposição a agentes considerados perigosos.	-	-	-	-	-	X			N.A.	N.A.	Não há exposição
DESCRÍÇÃO FÍSICA DO LOCAL																
Tipo de construção: Alvenaria; Estrutura: Concreto; Cobertura existente: PVC; Laterais predominantes: Alvenaria; Piso predominante: Granilite; Ventilação existente: Natural; Iluminação existente: Natural e artificial através de lâmpadas fluorescentes;																
MEDIDAS CORRETIVAS RECOMENDADAS												REGISTRO FOTOGRÁFICO				
<ul style="list-style-type: none"> ✓ As medidas corretivas recomendadas deste setor estão presentes no Programa de Gerenciamento de Riscos (PGR);

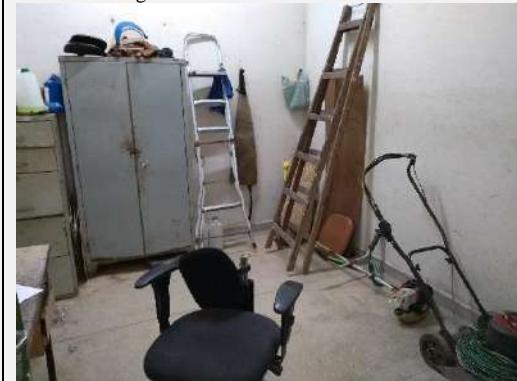
Figura 65. Área da sala Zelador 02

GHE	SETOR	LOCAL	CARGO	R	AGENTE	CAUSA FONTE	MEIO DE PROPAGAÇÃO	INTENS./ CONC.	LT	TÉCNICA UTILIZADA	INSAL./ PERIC.			ENQUADRAMENTO	GRAU %	PARECER TÉCNICO			
											S	N	I						
65	Bloco 4 (Subsolo) 10.65. Bloco 4 (Subsolo) - Zelador 02	Colaboradores de empresa terceirizada.		F	Nas inspeções realizadas constatou-se ausência de exposição a agentes físicos.	-	-	-	-	-	X			N.A.	N.A.	Não há exposição			
				Q	Nas inspeções realizadas constatou-se ausência de exposição a agentes químicos.	-	-	-	-	-	X			N.A.	N.A.	Não há exposição			
				B	Nas inspeções realizadas constatou-se ausência de exposição a agentes biológicos.	-	-	-	-	-	X			N.A.	N.A.	Não há exposição			
				P	Nas inspeções realizadas constatou-se ausência de exposição a agentes considerados perigosos.	-	-	-	-	-	X			N.A.	N.A.	Não há exposição			
DESCRIÇÃO FÍSICA DO LOCAL																			
Tipo de construção: Alvenaria; Estrutura: Concreto; Cobertura existente: Laje; Laterais predominantes: Alvenaria; Piso predominante: Granilite; Ventilação existente: Natural; Iluminação existente: Natural e artificial através de lâmpadas fluorescentes;

MEDIDAS CORRETIVAS RECOMENDADAS											REGISTRO FOTOGRÁFICO								
✓ As medidas corretivas recomendadas deste setor estão presentes no Programa de Gerenciamento de Riscos (PGR);

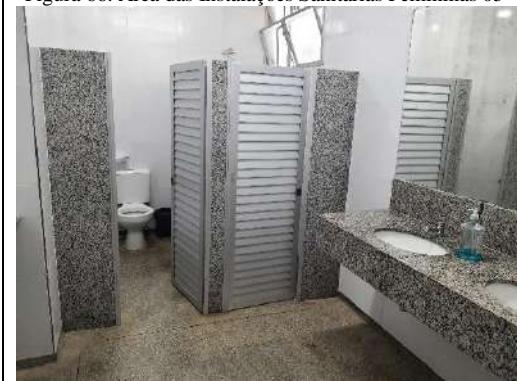
Figura 66. Área das Instalações Sanitárias Femininas 05

GHE	SETOR	LOCAL	CARGO	R	AGENTE	CAUSA FONTE	MEIO DE PROPAGAÇÃO	INTENS./ CONC.	LT	TÉCNICA UTILIZADA	INSAL./ PERIC.			ENQUADRAMENTO	GRAU %	PARECER TÉCNICO
											S	N	I			
				P	Nas inspeções realizadas constatou-se ausência de exposição a agentes considerados perigosos.	-	-	-	-	-	X			N.A.	N.A.	Não há exposição
DESCRIPAÇÃO FÍSICA DO LOCAL																
Tipo de construção: Alvenaria; Estrutura: Concreto; Cobertura existente: Laje; Laterais predominantes: Alvenaria; Piso predominante: Granilite; Ventilação existente: Natural; Iluminação existente: Natural e artificial através de lâmpadas fluorescentes;																
MEDIDAS CORRETIVAS RECOMENDADAS												REGISTRO FOTOGRÁFICO				
<ul style="list-style-type: none"> ✓ As medidas corretivas recomendadas deste setor estão presentes no Programa de Gerenciamento de Riscos (PGR);

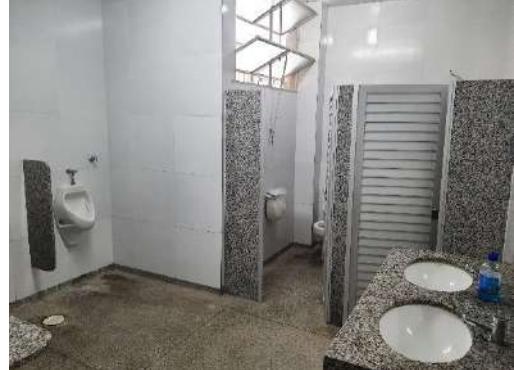
Figura 67. Área das Instalações Sanitárias Masculinas 05

GHE	SETOR	LOCAL	CARGO	R	AGENTE	CAUSA FONTE	MEIO DE PROPAGAÇÃO	INTENS./ CONC.	LT	TÉCNICA UTILIZADA	INSAL./ PERIC.			ENQUADRAMENTO	GRAU %	PARECER TÉCNICO
											S	N	I			
				P	Nas inspeções realizadas constatou-se ausência de exposição a agentes considerados perigosos.	-	-	-	-	-	X			N.A.	N.A.	Não há exposição
DESCRIÇÃO FÍSICA DO LOCAL																
Tipo de construção: Alvenaria; Estrutura: Concreto; Cobertura existente: Laje; Laterais predominantes: Alvenaria; Piso predominante: Granilite; Ventilação existente: Natural; Iluminação existente: Natural e artificial através de lâmpadas fluorescentes;																
MEDIDAS CORRETIVAS RECOMENDADAS												REGISTRO FOTOGRÁFICO				
<ul style="list-style-type: none"> ✓ As medidas corretivas recomendadas deste setor estão presentes no Programa de Gerenciamento de Riscos (PGR);

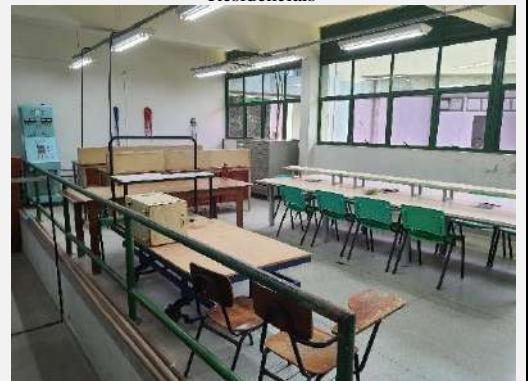
DESCRIÇÃO FÍSICA DO LOCAL	
Tipo de construção: Alvenaria; Estrutura: Concreto; Cobertura existente: Laje; Laterais predominantes: Alvenaria; Piso predominante: Granilite; Ventilação existente: Artificial através de ar-condicionado; Iluminação existente: Natural e artificial através de lâmpadas fluorescentes;	
MEDIDAS CORRETIVAS RECOMENDADAS	REGISTRO FOTOGRÁFICO
<p>✓ As medidas corretivas recomendadas deste setor estão presentes no Programa de Gerenciamento de Riscos (PGR);</p>	<p>Figura 69. Área do Laboratório de Instalações Elétricas Residenciais</p>

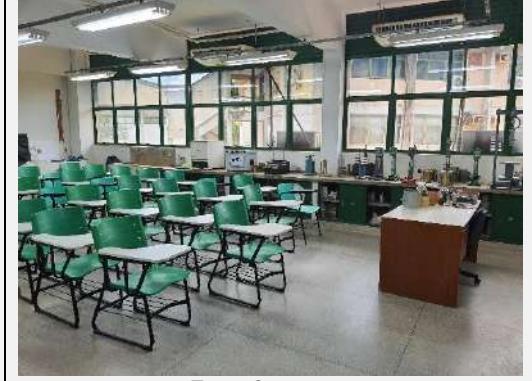
MEDIDAS CORRETIVAS RECOMENDADAS	REGISTRO FOTOGRÁFICO
	<p>✓ As medidas corretivas recomendadas deste setor estão presentes no Programa de Gerenciamento de Riscos (PGR);</p>	<p>Figura 71. Área do Laboratório de Solos</p>

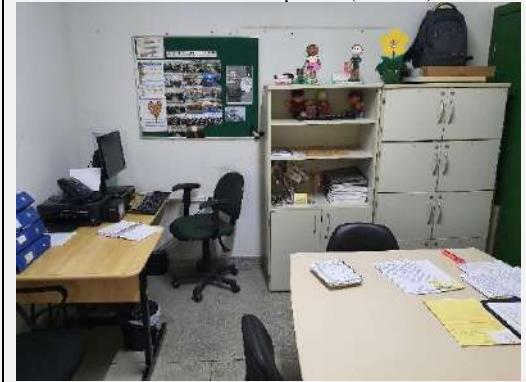
GHE	SETOR	LOCAL	CARGO	R	AGENTE	CAUSA FONTE	MEIO DE PROPAGAÇÃO	INTENS./ CONC.	LT	TÉCNICA UTILIZADA	INSAL./ PERIC.			ENQUADRAMENTO	GRAU %	PARECER TÉCNICO			
											S	N	I						
72	Bloco 4 (Térreo) 10.72. Bloco 4 – Núcleo de Atendimento às Pessoas com Necessidades Especiais (NAPNE)	Não encontrado		F	Nas inspeções realizadas constatou-se ausência de exposição a agentes físicos.	-	-	-	-	-	X			N.A.	N.A.	Não há exposição			
				Q	Nas inspeções realizadas constatou-se ausência de exposição a agentes químicos.	-	-	-	-	-	X			N.A.	N.A.	Não há exposição			
				B	Nas inspeções realizadas constatou-se ausência de exposição a agentes biológicos.	-	-	-	-	-	X			N.A.	N.A.	Não há exposição			
				P	Nas inspeções realizadas constatou-se ausência de exposição a agentes considerados perigosos.	-	-	-	-	-	X			N.A.	N.A.	Não há exposição			
DESCRIÇÃO FÍSICA DO LOCAL																			
Tipo de construção: Alvenaria; Estrutura: Concreto; Cobertura existente: Laje; Laterais predominantes: Alvenaria; Piso predominante: Granilite; Ventilação existente: Artificial através de ar-condicionado; Iluminação existente: Artificial através de lâmpadas fluorescentes;

MEDIDAS CORRETIVAS RECOMENDADAS												REGISTRO FOTOGRÁFICO							
<ul style="list-style-type: none"> ✓ As medidas corretivas recomendadas deste setor estão presentes no Programa de Gerenciamento de Riscos (PGR);

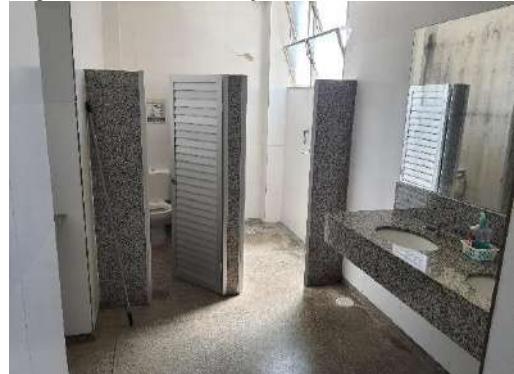
Figura 74. Área das Instalações Sanitárias Femininas 06

GHE	SETOR	LOCAL	CARGO	R	AGENTE	CAUSA FONTE	MEIO DE PROPAGAÇÃO	INTENS./ CONC.	LT	TÉCNICA UTILIZADA	INSAL./ PERIC.			ENQUADRAMENTO	GRAU %	PARECER TÉCNICO
											S	N	I			
				P	Nas inspeções realizadas constatou-se ausência de exposição a agentes considerados perigosos.	-	-	-	-	-	X			N.A.	N.A.	Não há exposição
DESCRÍÇÃO FÍSICA DO LOCAL																
Tipo de construção: Alvenaria; Estrutura: Concreto; Cobertura existente: Laje; Laterais predominantes: Alvenaria; Piso predominante: Granilite; Ventilação existente: Natural; Iluminação existente: Natural e artificial através de lâmpadas fluorescentes;																
MEDIDAS CORRETIVAS RECOMENDADAS												REGISTRO FOTOGRÁFICO				
<ul style="list-style-type: none"> ✓ As medidas corretivas recomendadas deste setor estão presentes no Programa de Gerenciamento de Riscos (PGR);

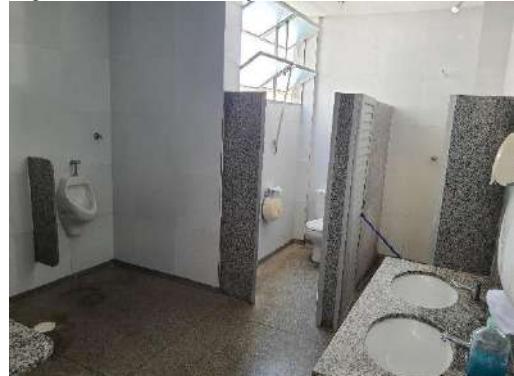
Figura 75. Área das Instalações Sanitárias Masculinas 06

GHE	SETOR	LOCAL	CARGO	R	AGENTE	CAUSA FONTE	MEIO DE PROPAGAÇÃO	INTENS./ CONC.	LT	TÉCNICA UTILIZADA	INSAL./ PERIC.			ENQUADRAMENTO	GRAU %	PARECER TÉCNICO
											S	N	I			
				P	Nas inspeções realizadas constatou-se ausência de exposição a agentes considerados perigosos.	-	-	-	-	-	X			N.A.	N.A.	Não há exposição
DESCRÍÇÃO FÍSICA DO LOCAL																
Tipo de construção: Alvenaria; Estrutura: Concreto; Cobertura existente: Laje; Laterais predominantes: Alvenaria; Piso predominante: Granilite; Ventilação existente: Natural; Iluminação existente: Natural e artificial através de lâmpadas fluorescentes;																
MEDIDAS CORRETIVAS RECOMENDADAS												REGISTRO FOTOGRÁFICO				
<ul style="list-style-type: none"> ✓ As medidas corretivas recomendadas deste setor estão presentes no Programa de Gerenciamento de Riscos (PGR);

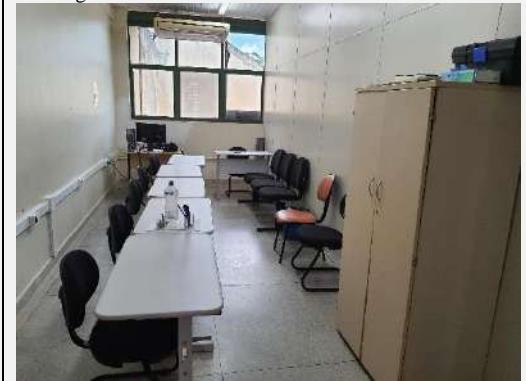
GHE	SETOR	LOCAL	CARGO	R	AGENTE	CAUSA FONTE	MEIO DE PROPAGAÇÃO	INTENS./ CONC.	LT	TÉCNICA UTILIZADA	INSAL./ PERIC.			ENQUADRAMENTO	GRAU %	PARECER TÉCNICO																
											S	N	I																			
76	Bloco 4 (1º Andar) 10.76, Bloco 4 - Sala dos Professores - EMEC	Professor do ensino básico, técnico e tecnológico	F	Nas inspeções realizadas constatou-se ausência de exposição a agentes físicos.	-	-	-	-	-	-	X	X	X	N.A.	N.A.	Não há exposição																
DESCRIÇÃO FÍSICA DO LOCAL																																
Tipo de construção: Alvenaria; Estrutura: Concreto; Cobertura existente: PVC; Laterais predominantes: Alvenaria; Piso predominante: Granilite; Ventilação existente: Artificial através de ar-condicionado; Iluminação existente: Natural e artificial através de lâmpadas fluorescentes;																																
MEDIDAS CORRETIVAS RECOMENDADAS											REGISTRO FOTOGRÁFICO

Figura 76. Área da Sala dos Professores - EMEC																					
*Legenda: GHE – Grupo Homogêneo de Exposição R – Risco Ambiental INTENS. /CONC. – Intensidade/Concentração LT – Limite de Tolerância INSAL. /PERIC. – Insalubridade/Periculosidade S – Sim N – Não I – Inconclusivo N.A. – Não Aplicado F – Físico Q – Químico B – Biológico P – Periculosidade

✓ As medidas corretivas recomendadas deste setor estão presentes no Programa de Gerenciamento de Riscos (PGR);

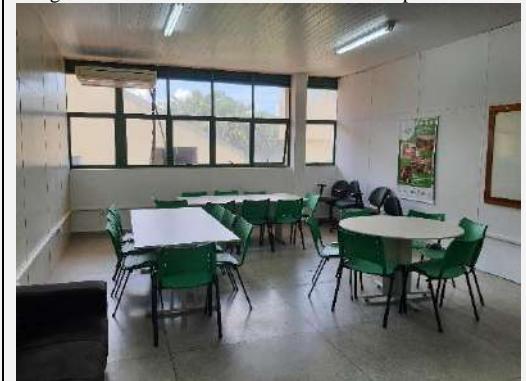
GHE	SETOR	LOCAL	CARGO	R	AGENTE	CAUSA FONTE	MEIO DE PROPAGAÇÃO	INTENS./ CONC.	LT	TÉCNICA UTILIZADA	INSAL./ PERIC.			ENQUADRAMENTO	GRAU %	PARECER TÉCNICO																
											S	N	I																			
77	Bloco 4 (1º Andar) 10.77. Bloco 4 - Sala de Estudos em Grupo - EMEC	Professor do ensino básico, técnico e tecnológico	F	Nas inspeções realizadas constatou-se ausência de exposição a agentes físicos.	-	-	-	-	-	-	X	X	X	N.A.	N.A.	Não há exposição																
DESCRIÇÃO FÍSICA DO LOCAL																																
Tipo de construção: Alvenaria; Estrutura: Concreto; Cobertura existente: PVC; Laterais predominantes: Alvenaria; Piso predominante: Granilite; Ventilação existente: Artificial através de ar-condicionado; Iluminação existente: Natural e artificial através de lâmpadas fluorescentes;																																
MEDIDAS CORRETIVAS RECOMENDADAS											REGISTRO FOTOGRÁFICO

Figura 77. Área da Sala de Estudos em Grupo - EMEC																					
<small>*Legenda: GHE – Grupo Homogêneo de Exposição R – Risco Ambiental INTENS. /CONC. – Intensidade/Concentração LT – Limite de Tolerância INSAL. /PERIC. – Insalubridade/Periculosidade S – Sim N – Não I – Inconclusivo N.A. – Não Aplicado F – Físico Q – Químico B – Biológico P – Periculosidade</small>

✓ As medidas corretivas recomendadas deste setor estão presentes no Programa de Gerenciamento de Riscos (PGR);

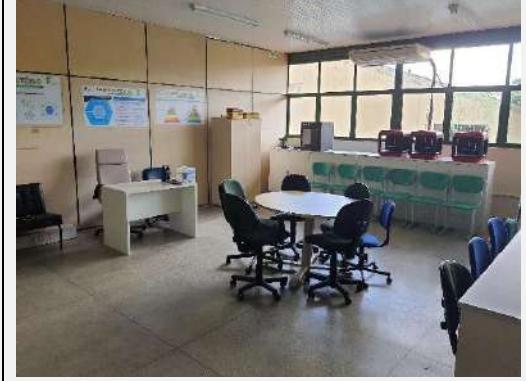
GHE	SETOR	LOCAL	CARGO	R	AGENTE	CAUSA FONTE	MEIO DE PROPAGAÇÃO	INTENS./ CONC.	LT	TÉCNICA UTILIZADA	INSAL./ PERIC.			ENQUADRAMENTO	GRAU %	PARECER TÉCNICO				
											S	N	I							
78	Bloco 4 (1º Andar)	10.78. Bloco 4 – Laboratório de Ensinagens, Prototipagens e ideias	Professor do ensino básico, técnico e tecnológico	F	Nas inspeções realizadas constatou-se ausência de exposição a agentes físicos.	-	-	-	-	-	X			N.A.	N.A.	Não há exposição				
					Nas inspeções realizadas constatou-se ausência de exposição a agentes químicos.	-	-	-	-	-	X			N.A.	N.A.	Não há exposição				
					Nas inspeções realizadas constatou-se ausência de exposição a agentes biológicos.	-	-	-	-	-	X			N.A.	N.A.	Não há exposição				
					Nas inspeções realizadas constatou-se ausência de exposição a agentes considerados perigosos.	-	-	-	-	-	X			N.A.	N.A.	Não há exposição				
DESCRIÇÃO FÍSICA DO LOCAL																				
Tipo de construção: Alvenaria; Estrutura: Concreto; Cobertura existente: PVC; Laterais predominantes: Alvenaria; Piso predominante: Granilite; Ventilação existente: Artificial através de ar-condicionado; Iluminação existente: Natural e artificial através de lâmpadas fluorescentes;

MEDIDAS CORRETIVAS RECOMENDADAS												REGISTRO FOTOGRÁFICO								
✓ As medidas corretivas recomendadas deste setor estão presentes no Programa de Gerenciamento de Riscos (PGR);												Figura 78. Área do Laboratório de Ensinagens, Prototipagens e Ideias

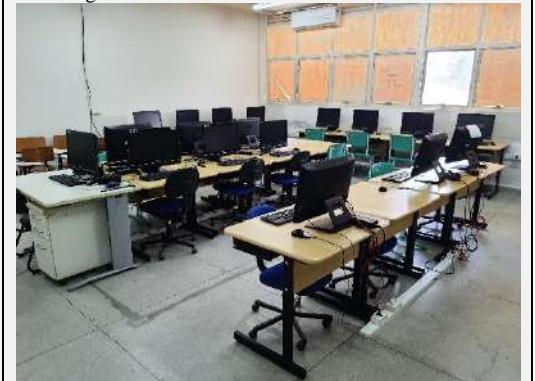
DESCRIÇÃO FÍSICA DO LOCAL	
<p>Tipo de construção: Alvenaria; Estrutura: Concreto; Cobertura existente: Laje; Laterais predominantes: Alvenaria; Piso predominante: Granilite; Ventilação existente: Artificial através de ar-condicionado; Iluminação existente: Artificial através de lâmpadas fluorescentes;</p>	
MEDIDAS CORRETIVAS RECOMENDADAS	REGISTRO FOTOGRÁFICO
<p>✓ As medidas corretivas recomendadas deste setor estão presentes no Programa de Gerenciamento de Riscos (PGR);</p>	<p>Figura 79. Área do Laboratório de Pneumática</p>

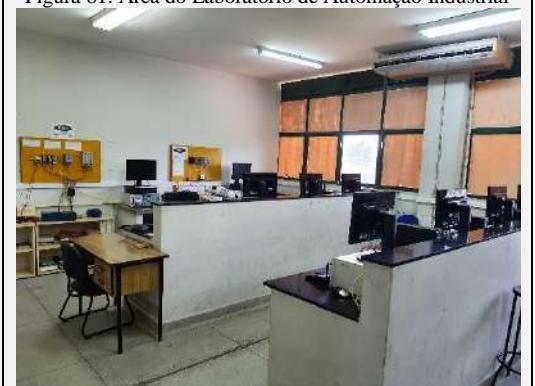
DESCRIÇÃO FÍSICA DO LOCAL	
<p>Tipo de construção: Alvenaria; Estrutura: Concreto; Cobertura existente: Laje; Laterais predominantes: Alvenaria com divisórias de madeira; Piso predominante: Granilite; Ventilação existente: Artificial através de ar-condicionado; Iluminação existente: Artificial através de lâmpadas fluorescentes;</p>	
MEDIDAS CORRETIVAS RECOMENDADAS	REGISTRO FOTOGRÁFICO
<p>✓ As medidas corretivas recomendadas deste setor estão presentes no Programa de Gerenciamento de Riscos (PGR);</p>	<p>Figura 81. Área do Laboratório de Automação Industrial</p>

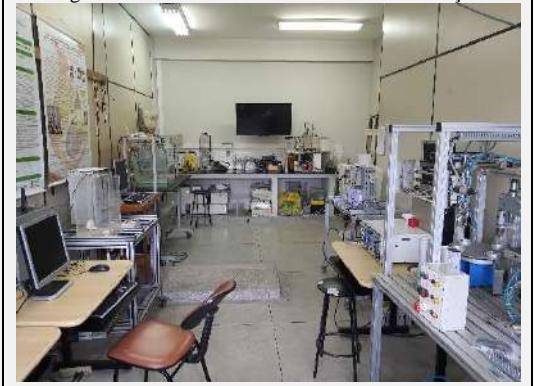
DESCRIÇÃO FÍSICA DO LOCAL	
<p>Tipo de construção: Alvenaria; Estrutura: Concreto; Cobertura existente: Laje; Laterais predominantes: Alvenaria com divisórias de madeira; Piso predominante: Granilite; Ventilação existente: Artificial através de ar-condicionado; Iluminação existente: Artificial através de lâmpadas fluorescentes;</p>	
MEDIDAS CORRETIVAS RECOMENDADAS	REGISTRO FOTOGRÁFICO
<p>✓ As medidas corretivas recomendadas deste setor estão presentes no Programa de Gerenciamento de Riscos (PGR);</p>	<p>Figura 82. Área do Laboratório de Instrumentação</p>

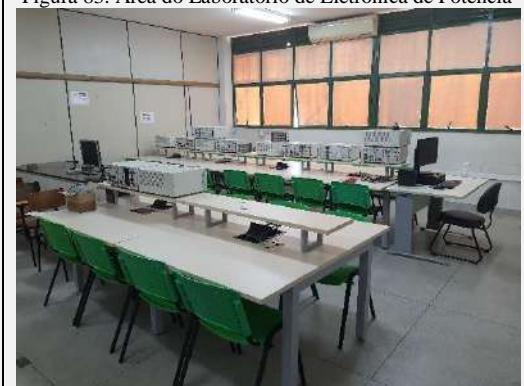
<p>Figura 83. Área do Laboratório de Eletrônica de Potência</p> <p>Fonte: Os autores.</p>

DESCRIÇÃO FÍSICA DO LOCAL	
<p>Tipo de construção: Alvenaria; Estrutura: Concreto; Cobertura existente: Laje; Laterais predominantes: Alvenaria com divisória de madeira; Piso predominante: Granilite; Ventilação existente: Artificial através de ar-condicionado; Iluminação existente: Artificial através de lâmpadas fluorescentes;</p>	
MEDIDAS CORRETIVAS RECOMENDADAS	REGISTRO FOTOGRÁFICO
<p>✓ As medidas corretivas recomendadas deste setor estão presentes no Programa de Gerenciamento de Riscos (PGR);</p>

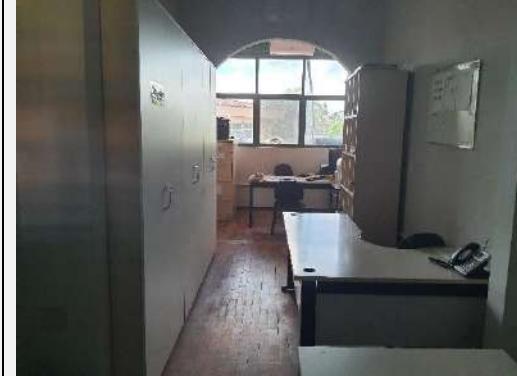
Figura 84. Área da Coordenadoria de Eletromecânica (EMEC)

Tipo de construção: Alvenaria; Estrutura: Concreto; Cobertura existente: Laje; Laterais predominantes: Alvenaria; Piso predominante: Granilite; Ventilação existente: Artificial através de ar-condicionado; Iluminação existente: Natural e artificial através de lâmpadas fluorescentes;																			
MEDIDAS CORRETIVAS RECOMENDADAS												REGISTRO FOTOGRÁFICO							
<ul style="list-style-type: none"> ✓ As medidas corretivas recomendadas deste setor estão presentes no Programa de Gerenciamento de Riscos (PGR);

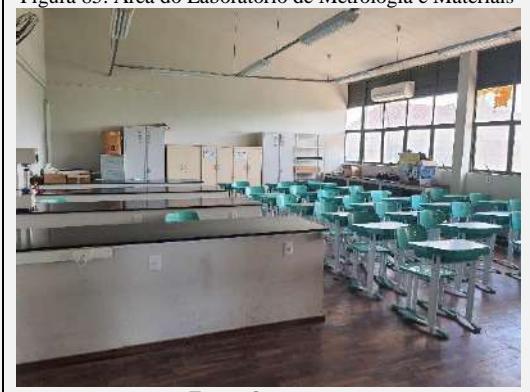
DESCRIÇÃO FÍSICA DO LOCAL	
<p>Tipo de construção: Alvenaria; Estrutura: Concreto; Cobertura existente: Laje; Laterais predominantes: Alvenaria; Piso predominante: Granilite; Ventilação existente: Artificial através de ventilador e ar-condicionado; Iluminação existente: Natural e artificial através de lâmpadas fluorescentes;</p>	
MEDIDAS CORRETIVAS RECOMENDADAS	REGISTRO FOTOGRÁFICO
<p>✓ As medidas corretivas recomendadas deste setor estão presentes no Programa de Gerenciamento de Riscos (PGR);</p>	<p>Figura 85. Área do Laboratório de Metrologia e Materiais</p>

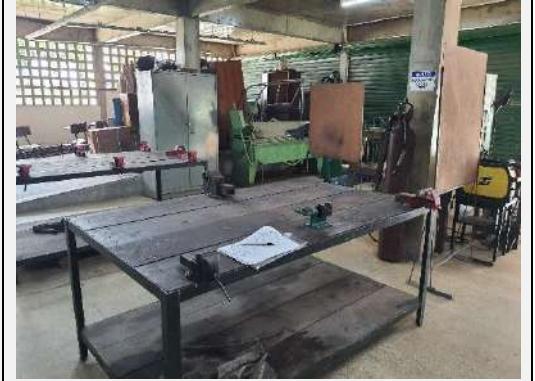
DESCRIÇÃO FÍSICA DO LOCAL	
Tipo de construção: Alvenaria; Estrutura: Concreto; Cobertura existente: Laje; Laterais predominantes: Alvenaria; Piso predominante: Granilite; Ventilação existente: Artificial através de ar-condicionado; Iluminação existente: Natural e artificial através de lâmpadas fluorescentes;	
MEDIDAS CORRETIVAS RECOMENDADAS	REGISTRO FOTOGRÁFICO
<ul style="list-style-type: none">✓ As medidas corretivas recomendadas deste setor estão presentes no Programa de Gerenciamento de Riscos (PGR);	<p>Figura 94. Área do Laboratório de Produção Mecânica e Tecnologias Industriais (LAPROMTI)</p>

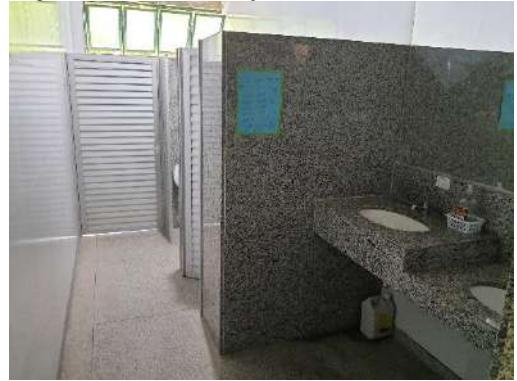
Figura 95. Área das Instalações Sanitárias Femininas 08

GHE	SETOR	LOCAL	CARGO	R	AGENTE	CAUSA FONTE	MEIO DE PROPAGAÇÃO	INTENS./ CONC.	LT	TÉCNICA UTILIZADA	INSAL./ PERIC.			ENQUADRAMENTO	GRAU %	PARECER TÉCNICO
											S	N	I			
				P	Nas inspeções realizadas constatou-se ausência de exposição a agentes considerados perigosos.	-	-	-	-	-	X			N.A.	N.A.	Não há exposição
DESCRIÇÃO FÍSICA DO LOCAL																
Tipo de construção: Alvenaria; Estrutura: Concreto; Cobertura existente: PVC; Laterais predominantes: Alvenaria; Piso predominante: Granilite; Ventilação existente: Natural; Iluminação existente: Natural e artificial através de lâmpadas fluorescentes;																
MEDIDAS CORRETIVAS RECOMENDADAS												REGISTRO FOTOGRÁFICO				
<ul style="list-style-type: none"> ✓ As medidas corretivas recomendadas deste setor estão presentes no Programa de Gerenciamento de Riscos (PGR);

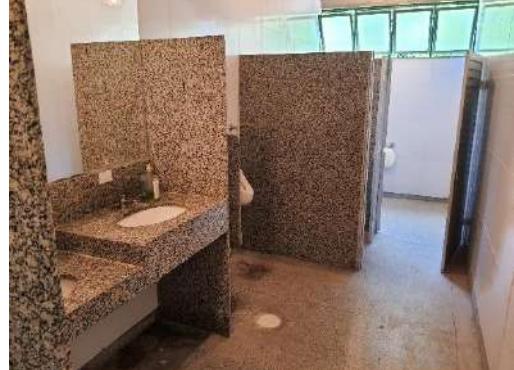
Figura 96. Área das Instalações Sanitárias Masculinas 08

GHE	SETOR	LOCAL	CARGO	R	AGENTE	CAUSA FONTE	MEIO DE PROPAGAÇÃO	INTENS./ CONC.	LT	TÉCNICA UTILIZADA	INSAL./ PERIC.			ENQUADRAMENTO	GRAU %	PARECER TÉCNICO
											S	N	I			
				P	Nas inspeções realizadas constatou-se ausência de exposição a agentes considerados perigosos.	-	-	-	-	-	X			N.A.	N.A.	Não há exposição
DESCRÍÇÃO FÍSICA DO LOCAL																
Tipo de construção: Alvenaria; Estrutura: Concreto; Cobertura existente: PVC; Laterais predominantes: Alvenaria; Piso predominante: Granilite; Ventilação existente: Natural; Iluminação existente: Natural e artificial através de lâmpadas fluorescentes;																
MEDIDAS CORRETIVAS RECOMENDADAS												REGISTRO FOTOGRÁFICO				
<ul style="list-style-type: none"> ✓ As medidas corretivas recomendadas deste setor estão presentes no Programa de Gerenciamento de Riscos (PGR);

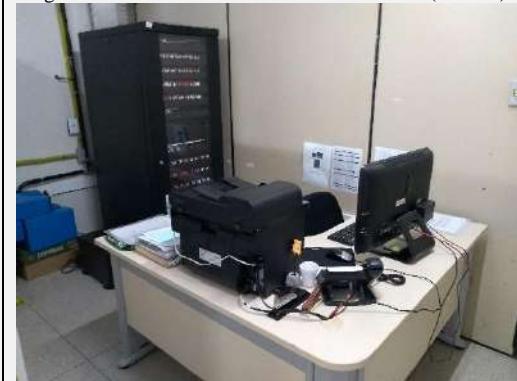
GHE	SETOR	LOCAL	CARGO	R	AGENTE	CAUSA FONTE	MEIO DE PROPAGAÇÃO	INTENS./ CONC.	LT	TÉCNICA UTILIZADA	INSAL./ PERIC.			ENQUADRAMENTO	GRAU %	PARECER TÉCNICO			
											S	N	I						
97	COINF - Coordenadoria de Informática	10.97. COINF - Coordenadoria de Informática	Professor do ensino básico, técnico e tecnológico	F	Nas inspeções realizadas constatou-se ausência de exposição a agentes físicos.	-	-	-	-	-	X			N.A.	N.A.	Não há exposição			
				Q	Nas inspeções realizadas constatou-se ausência de exposição a agentes químicos.	-	-	-	-	-	X			N.A.	N.A.	Não há exposição			
				B	Nas inspeções realizadas constatou-se ausência de exposição a agentes biológicos.	-	-	-	-	-	X			N.A.	N.A.	Não há exposição			
				P	Nas inspeções realizadas constatou-se ausência de exposição a agentes considerados perigosos.	-	-	-	-	-	X			N.A.	N.A.	Não há exposição			
Descrição Física do Local																			
Tipo de construção: Alvenaria; Estrutura: Concreto; Cobertura existente: Laje; Laterais predominantes: Alvenaria; Piso predominante: Granilite; Ventilação existente: Artificial através de ar-condicionado; Iluminação existente: Artificial através de lâmpadas fluorescentes;

MEDIDAS CORRETIVAS RECOMENDADAS											REGISTRO FOTOGRÁFICO								
✓ As medidas corretivas recomendadas deste setor estão presentes no Programa de Gerenciamento de Riscos (PGR);

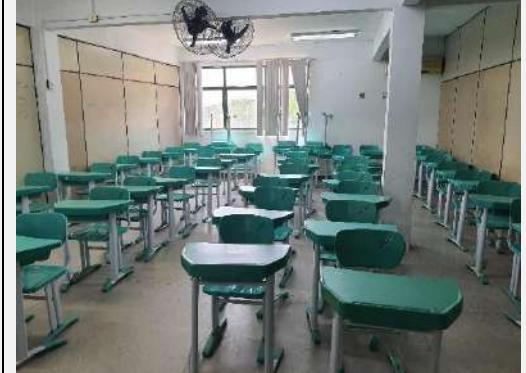
Figura 99. Área da Sala de Aula 11

GHE	SETOR	LOCAL	CARGO	R	AGENTE	CAUSA FONTE	MEIO DE PROPAGAÇÃO	INTENS./ CONC.	LT	TÉCNICA UTILIZADA	INSAL./ PERIC.			ENQUADRAMENTO	GRAU %	PARECER TÉCNICO			
											S	N	I						
99	COINF - Coordenadoria de Informática	10.99, COINF – Sala de Aula 11	Professor do ensino básico, técnico e tecnológico	F	Nas inspeções realizadas constatou-se ausência de exposição a agentes físicos.	-	-	-	-	-	X			N.A.	N.A.	Não há exposição			
				Q	Nas inspeções realizadas constatou-se ausência de exposição a agentes químicos.	-	-	-	-	-	X			N.A.	N.A.	Não há exposição			
				B	Nas inspeções realizadas constatou-se ausência de exposição a agentes biológicos.	-	-	-	-	-	X			N.A.	N.A.	Não há exposição			
				P	Nas inspeções realizadas constatou-se ausência de exposição a agentes considerados perigosos.	-	-	-	-	-	X			N.A.	N.A.	Não há exposição			
Descrição Física do Local																			
Tipo de construção: Alvenaria; Estrutura: Concreto; Cobertura existente: Laje; Laterais predominantes: Alvenaria; Piso predominante: Granilite; Ventilação existente: Artificial através de ar-condicionado; Iluminação existente: Artificial através de lâmpadas fluorescentes;

MEDIDAS CORRETIVAS RECOMENDADAS											REGISTRO FOTOGRÁFICO								
✓ As medidas corretivas recomendadas deste setor estão presentes no Programa de Gerenciamento de Riscos (PGR);

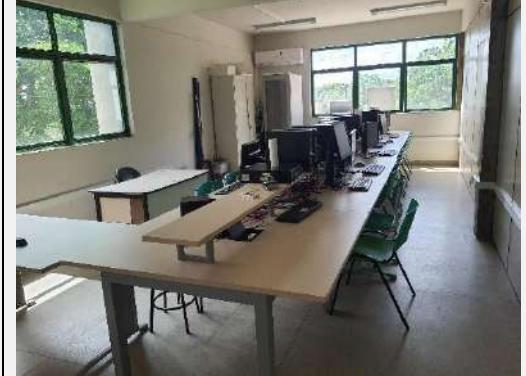
Figura 100. Área do Laboratório de Robótica

GHE	SETOR	LOCAL	CARGO	R	AGENTE	CAUSA FONTE	MEIO DE PROPAGAÇÃO	INTENS./ CONC.	LT	TÉCNICA UTILIZADA	INSAL./ PERIC.			ENQUADRAMENTO	GRAU %	PARECER TÉCNICO			
											S	N	I						
100	COINF - Coordenadoria de Informática	10.100. COINF – Laboratório de Robótica	Professor do ensino básico, técnico e tecnológico	F	Nas inspeções realizadas constatou-se ausência de exposição a agentes físicos.	-	-	-	-	-	X			N.A.	N.A.	Não há exposição			
				Q	Nas inspeções realizadas constatou-se ausência de exposição a agentes químicos.	-	-	-	-	-	X			N.A.	N.A.	Não há exposição			
				B	Nas inspeções realizadas constatou-se ausência de exposição a agentes biológicos.	-	-	-	-	-	X			N.A.	N.A.	Não há exposição			
				P	Nas inspeções realizadas constatou-se ausência de exposição a agentes considerados perigosos.	-	-	-	-	-	X			N.A.	N.A.	Não há exposição			
Descrição Física do Local																			
Tipo de construção: Alvenaria; Estrutura: Concreto; Cobertura existente: Laje; Laterais predominantes: Alvenaria; Piso predominante: Granilite; Ventilação existente: Artificial através de ar-condicionado; Iluminação existente: Artificial através de lâmpadas fluorescentes;

MEDIDAS CORRETIVAS RECOMENDADAS											REGISTRO FOTOGRÁFICO								
<ul style="list-style-type: none"> ✓ As medidas corretivas recomendadas deste setor estão presentes no Programa de Gerenciamento de Riscos (PGR);

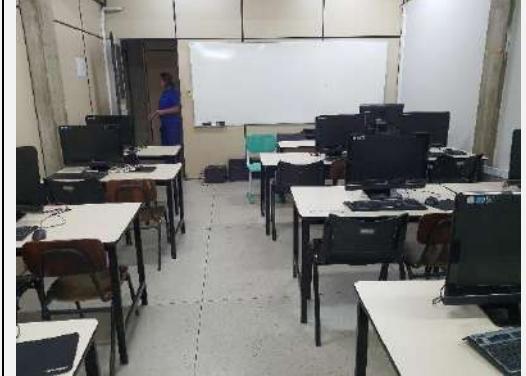
Figura 103. Área do Laboratório de Informática 01

GHE	SETOR	LOCAL	CARGO	R	AGENTE	CAUSA FONTE	MEIO DE PROPAGAÇÃO	INTENS./ CONC.	LT	TÉCNICA UTILIZADA	INSAL./ PERIC.			ENQUADRAMENTO	GRAU %	PARECER TÉCNICO			
											S	N	I						
103	COINF - Coordenadoria de Informática	10.103. COINF – Laboratório de Informática 01	Professor do ensino básico, técnico e tecnológico	F	Nas inspeções realizadas constatou-se ausência de exposição a agentes físicos.	-	-	-	-	-	X			N.A.	N.A.	Não há exposição			
				Q	Nas inspeções realizadas constatou-se ausência de exposição a agentes químicos.	-	-	-	-	-	X			N.A.	N.A.	Não há exposição			
				B	Nas inspeções realizadas constatou-se ausência de exposição a agentes biológicos.	-	-	-	-	-	X			N.A.	N.A.	Não há exposição			
				P	Nas inspeções realizadas constatou-se ausência de exposição a agentes considerados perigosos.	-	-	-	-	-	X			N.A.	N.A.	Não há exposição			
Descrição Física do Local																			
Tipo de construção: Alvenaria; Estrutura: Concreto; Cobertura existente: Laje; Laterais predominantes: Alvenaria; Piso predominante: Granilite; Ventilação existente: Artificial através de ar-condicionado; Iluminação existente: Artificial através de lâmpadas fluorescentes;

MEDIDAS CORRETIVAS RECOMENDADAS											REGISTRO FOTOGRÁFICO								
✓ As medidas corretivas recomendadas deste setor estão presentes no Programa de Gerenciamento de Riscos (PGR);

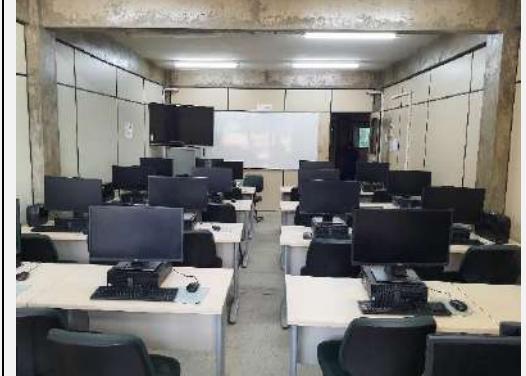
Figura 104. Área do Laboratório de Informática 02

GHE	SETOR	LOCAL	CARGO	R	AGENTE	CAUSA FONTE	MEIO DE PROPAGAÇÃO	INTENS./ CONC.	LT	TÉCNICA UTILIZADA	INSAL./ PERIC.			ENQUADRAMENTO	GRAU %	PARECER TÉCNICO			
											S	N	I						
104	COINF - Coordenadoria de Informática	10.104. COINF – Laboratório de Informática 02	Professor do ensino básico, técnico e tecnológico	F	Nas inspeções realizadas constatou-se ausência de exposição a agentes físicos.	-	-	-	-	-	X			N.A.	N.A.	Não há exposição			
				Q	Nas inspeções realizadas constatou-se ausência de exposição a agentes químicos.	-	-	-	-	-	X			N.A.	N.A.	Não há exposição			
				B	Nas inspeções realizadas constatou-se ausência de exposição a agentes biológicos.	-	-	-	-	-	X			N.A.	N.A.	Não há exposição			
				P	Nas inspeções realizadas constatou-se ausência de exposição a agentes considerados perigosos.	-	-	-	-	-	X			N.A.	N.A.	Não há exposição			
Descrição Física do Local																			
Tipo de construção: Alvenaria; Estrutura: Concreto; Cobertura existente: Laje; Laterais predominantes: Alvenaria; Piso predominante: Granilite; Ventilação existente: Artificial através de ar-condicionado; Iluminação existente: Artificial através de lâmpadas fluorescentes;

MEDIDAS CORRETIVAS RECOMENDADAS											REGISTRO FOTOGRÁFICO								
✓ As medidas corretivas recomendadas deste setor estão presentes no Programa de Gerenciamento de Riscos (PGR);

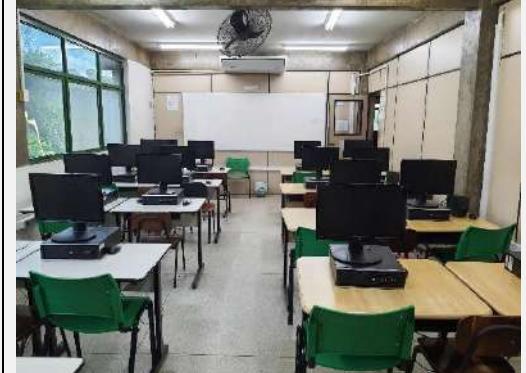
Figura 105. Área do Laboratório de Informática 03

GHE	SETOR	LOCAL	CARGO	R	AGENTE	CAUSA FONTE	MEIO DE PROPAGAÇÃO	INTENS./ CONC.	LT	TÉCNICA UTILIZADA	INSAL./ PERIC.			ENQUADRAMENTO	GRAU %	PARECER TÉCNICO			
											S	N	I						
105	COINF - Coordenadoria de Informática	10.105. COINF – Laboratório de Informática 03	Professor do ensino básico, técnico e tecnológico	F	Nas inspeções realizadas constatou-se ausência de exposição a agentes físicos.	-	-	-	-	-	X			N.A.	N.A.	Não há exposição			
				Q	Nas inspeções realizadas constatou-se ausência de exposição a agentes químicos.	-	-	-	-	-	X			N.A.	N.A.	Não há exposição			
				B	Nas inspeções realizadas constatou-se ausência de exposição a agentes biológicos.	-	-	-	-	-	X			N.A.	N.A.	Não há exposição			
				P	Nas inspeções realizadas constatou-se ausência de exposição a agentes considerados perigosos.	-	-	-	-	-	X			N.A.	N.A.	Não há exposição			
Descrição Física do Local																			
Tipo de construção: Alvenaria; Estrutura: Concreto; Cobertura existente: Laje; Laterais predominantes: Alvenaria; Piso predominante: Granilite; Ventilação existente: Artificial através de ar-condicionado; Iluminação existente: Artificial através de lâmpadas fluorescentes;

MEDIDAS CORRETIVAS RECOMENDADAS											REGISTRO FOTOGRÁFICO								
✓ As medidas corretivas recomendadas deste setor estão presentes no Programa de Gerenciamento de Riscos (PGR);

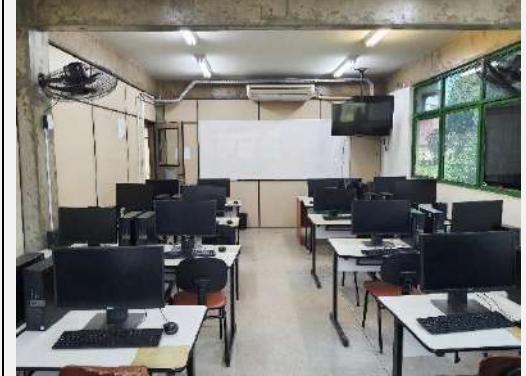
GHE	SETOR	LOCAL	CARGO	R	AGENTE	CAUSA FONTE	MEIO DE PROPAGAÇÃO	INTENS./ CONC.	LT	TÉCNICA UTILIZADA	INSAL./ PERIC.			ENQUADRAMENTO	GRAU %	PARECER TÉCNICO			
											S	N	I						
106	COINF - Coordenadoria de Informática	10.106. COINF – Laboratório de Informática 04	Professor do ensino básico, técnico e tecnológico	F	Nas inspeções realizadas constatou-se ausência de exposição a agentes físicos.	-	-	-	-	-	X			N.A.	N.A.	Não há exposição			
				Q	Nas inspeções realizadas constatou-se ausência de exposição a agentes químicos.	-	-	-	-	-	X			N.A.	N.A.	Não há exposição			
				B	Nas inspeções realizadas constatou-se ausência de exposição a agentes biológicos.	-	-	-	-	-	X			N.A.	N.A.	Não há exposição			
				P	Nas inspeções realizadas constatou-se ausência de exposição a agentes considerados perigosos.	-	-	-	-	-	X			N.A.	N.A.	Não há exposição			
Descrição Física do Local																			
Tipo de construção: Alvenaria; Estrutura: Concreto; Cobertura existente: Laje; Laterais predominantes: Alvenaria; Piso predominante: Granilite; Ventilação existente: Artificial através de ar-condicionado; Iluminação existente: Artificial através de lâmpadas fluorescentes;

MEDIDAS CORRETIVAS RECOMENDADAS											REGISTRO FOTOGRÁFICO								
✓ As medidas corretivas recomendadas deste setor estão presentes no Programa de Gerenciamento de Riscos (PGR);

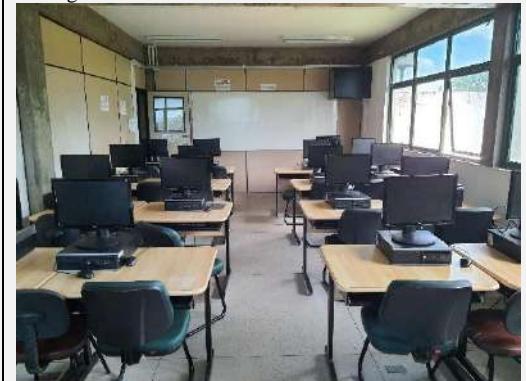
Figura 107. Área do Laboratório de Informática 05

GHE	SETOR	LOCAL	CARGO	R	AGENTE	CAUSA FONTE	MEIO DE PROPAGAÇÃO	INTENS./ CONC.	LT	TÉCNICA UTILIZADA	INSAL./ PERIC.			ENQUADRAMENTO	GRAU %	PARECER TÉCNICO			
											S	N	I						
107	COINF - Coordenadoria de Informática	10.107. COINF – Laboratório de Informática 05	Professor do ensino básico, técnico e tecnológico	F	Nas inspeções realizadas constatou-se ausência de exposição a agentes físicos.	-	-	-	-	-	X			N.A.	N.A.	Não há exposição			
				Q	Nas inspeções realizadas constatou-se ausência de exposição a agentes químicos.	-	-	-	-	-	X			N.A.	N.A.	Não há exposição			
				B	Nas inspeções realizadas constatou-se ausência de exposição a agentes biológicos.	-	-	-	-	-	X			N.A.	N.A.	Não há exposição			
				P	Nas inspeções realizadas constatou-se ausência de exposição a agentes considerados perigosos.	-	-	-	-	-	X			N.A.	N.A.	Não há exposição			
Descrição Física do Local																			
Tipo de construção: Alvenaria; Estrutura: Concreto; Cobertura existente: Laje; Laterais predominantes: Alvenaria; Piso predominante: Granilite; Ventilação existente: Artificial através de ar-condicionado; Iluminação existente: Artificial através de lâmpadas fluorescentes;

MEDIDAS CORRETIVAS RECOMENDADAS											REGISTRO FOTOGRÁFICO								
✓ As medidas corretivas recomendadas deste setor estão presentes no Programa de Gerenciamento de Riscos (PGR);

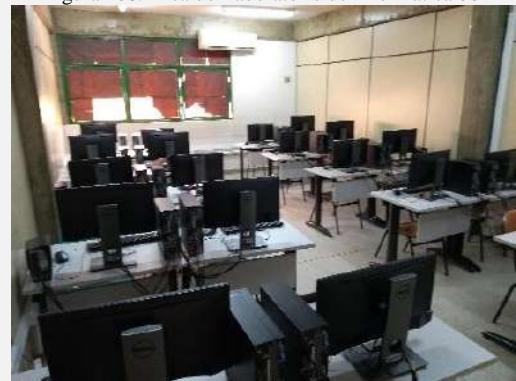
Figura 108. Área do Laboratório de Informática 06

GHE	SETOR	LOCAL	CARGO	R	AGENTE	CAUSA FONTE	MEIO DE PROPAGAÇÃO	INTENS./ CONC.	LT	TÉCNICA UTILIZADA	INSAL./ PERIC.			ENQUADRAMENTO	GRAU %	PARECER TÉCNICO			
											S	N	I						
108	COINF - Coordenadoria de Informática	10.108, COINF – Laboratório de Informática 06	Professor do ensino básico, técnico e tecnológico	F	Nas inspeções realizadas constatou-se ausência de exposição a agentes físicos.	-	-	-	-	-	X			N.A.	N.A.	Não há exposição			
				Q	Nas inspeções realizadas constatou-se ausência de exposição a agentes químicos.	-	-	-	-	-	X			N.A.	N.A.	Não há exposição			
				B	Nas inspeções realizadas constatou-se ausência de exposição a agentes biológicos.	-	-	-	-	-	X			N.A.	N.A.	Não há exposição			
				P	Nas inspeções realizadas constatou-se ausência de exposição a agentes considerados perigosos.	-	-	-	-	-	X			N.A.	N.A.	Não há exposição			
Descrição Física do Local																			
Tipo de construção: Alvenaria; Estrutura: Concreto; Cobertura existente: Laje; Laterais predominantes: Alvenaria; Piso predominante: Granilite; Ventilação existente: Artificial através de ar-condicionado; Iluminação existente: Artificial através de lâmpadas fluorescentes;

MEDIDAS CORRETIVAS RECOMENDADAS											REGISTRO FOTOGRÁFICO								
✓ As medidas corretivas recomendadas deste setor estão presentes no Programa de Gerenciamento de Riscos (PGR);

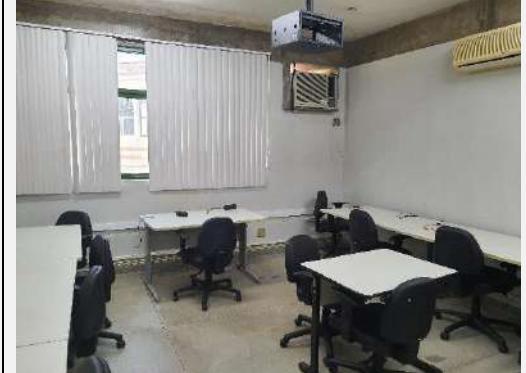
Figura 109. Área do Laboratório de Pesquisa 01

GHE	SETOR	LOCAL	CARGO	R	AGENTE	CAUSA FONTE	MEIO DE PROPAGAÇÃO	INTENS./ CONC.	LT	TÉCNICA UTILIZADA	INSAL./ PERIC.			ENQUADRAMENTO	GRAU %	PARECER TÉCNICO			
											S	N	I						
109	COINF - Coordenadoria de Informática	10.109, COINF – Laboratório de Pesquisa 01	Professor do ensino básico, técnico e tecnológico	F	Nas inspeções realizadas constatou-se ausência de exposição a agentes físicos.	-	-	-	-	-	X			N.A.	N.A.	Não há exposição			
				Q	Nas inspeções realizadas constatou-se ausência de exposição a agentes químicos.	-	-	-	-	-	X			N.A.	N.A.	Não há exposição			
				B	Nas inspeções realizadas constatou-se ausência de exposição a agentes biológicos.	-	-	-	-	-	X			N.A.	N.A.	Não há exposição			
				P	Nas inspeções realizadas constatou-se ausência de exposição a agentes considerados perigosos.	-	-	-	-	-	X			N.A.	N.A.	Não há exposição			
DESCRIÇÃO FÍSICA DO LOCAL																			
Tipo de construção: Alvenaria; Estrutura: Concreto; Cobertura existente: Laje; Laterais predominantes: Alvenaria; Piso predominante: Granilite; Ventilação existente: Artificial através de ar-condicionado; Iluminação existente: Artificial através de lâmpadas fluorescentes;

MEDIDAS CORRETIVAS RECOMENDADAS											REGISTRO FOTOGRÁFICO								
✓ As medidas corretivas recomendadas deste setor estão presentes no Programa de Gerenciamento de Riscos (PGR);

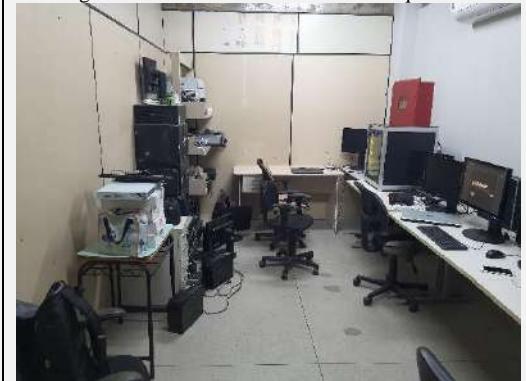
Figura 110. Área do Laboratório de Pesquisa 02

GHE	SETOR	LOCAL	CARGO	R	AGENTE	CAUSA FONTE	MEIO DE PROPAGAÇÃO	INTENS./ CONC.	LT	TÉCNICA UTILIZADA	INSAL./ PERIC.			ENQUADRAMENTO	GRAU %	PARECER TÉCNICO			
											S	N	I						
110	COINF - Coordenadoria de Informática	10.110. COINF – Laboratório de Pesquisa 02	Professor do ensino básico, técnico e tecnológico	F	Nas inspeções realizadas constatou-se ausência de exposição a agentes físicos.	-	-	-	-	-	X			N.A.	N.A.	Não há exposição			
				Q	Nas inspeções realizadas constatou-se ausência de exposição a agentes químicos.	-	-	-	-	-	X			N.A.	N.A.	Não há exposição			
				B	Nas inspeções realizadas constatou-se ausência de exposição a agentes biológicos.	-	-	-	-	-	X			N.A.	N.A.	Não há exposição			
				P	Nas inspeções realizadas constatou-se ausência de exposição a agentes considerados perigosos.	-	-	-	-	-	X			N.A.	N.A.	Não há exposição			
Descrição Física do Local																			
Tipo de construção: Alvenaria; Estrutura: Concreto; Cobertura existente: Laje; Laterais predominantes: Alvenaria; Piso predominante: Granilite; Ventilação existente: Artificial através de ar-condicionado; Iluminação existente: Artificial através de lâmpadas fluorescentes;

MEDIDAS CORRETIVAS RECOMENDADAS											REGISTRO FOTOGRÁFICO								
✓ As medidas corretivas recomendadas deste setor estão presentes no Programa de Gerenciamento de Riscos (PGR);
