LAUDO TÉCNICO DAS CONDIÇÕES AMBIENTAIS DE TRABALHO (LTCAT) - CAMPUS LAGARTO

INSTITUTO FEDERAL DE
EDUCAÇÃO, CIÊNCIA E
TECNOLOGIA DE SERGIPE – IFS

27/9/2023

MINISTÉRIO DA EDUCAÇÃO
SECRETARIA DE EDUCAÇÃO PROFISSIONAL E TECNOLÓGICA
INSTITUTO FEDERAL DE EDUCAÇÃO, CIÊNCIA E TECNOLOGIA DE SERGIPE - IFS
PRÓ-REITORIA DE DESENVOLVIMENTO INSTITUCIONAL – PRODIN
NÚCLEO INSTITUCIONAL DE SEGURANÇA DO TRABALHO - NIST

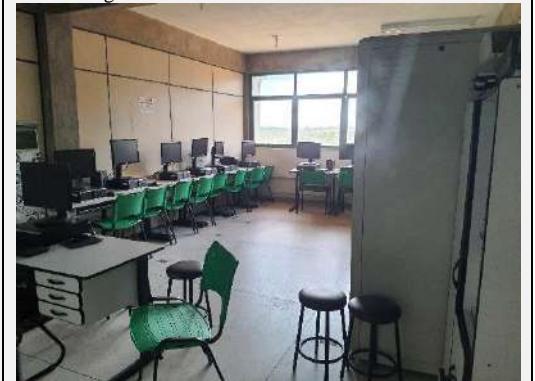
GHE	SETOR	LOCAL	CARGO	R	AGENTE	CAUSA FONTE	MEIO DE PROPAGAÇÃO	INTENS./ CONC.	LT	TÉCNICA UTILIZADA	INSAL./ PERIC.			ENQUADRAMENTO	GRAU %	PARECER TÉCNICO
											S	N	I			
111	COINF - Coordenadoria de Informática	10.111. COINF - Laboratório de Redes	Professor do ensino básico, técnico e tecnológico		F	Nas inspeções realizadas constatou-se ausência de exposição a agentes físicos.	-	-	-	-	X			N.A.	N.A.	Não há exposição
					Q	Nas inspeções realizadas constatou-se ausência de exposição a agentes químicos.	-	-	-	-	X			N.A.	N.A.	Não há exposição
					B	Nas inspeções realizadas constatou-se ausência de exposição a agentes biológicos.	-	-	-	-	X			N.A.	N.A.	Não há exposição
					P	Choque elétrico em baixa tensão	Atividades ou operações em equipamentos eletrônicos energizados em baixa tensão no sistema elétrico de consumo – SEC	Através da manipulação dos racks de redes e servidores	N.A.	N.A.	Avaliação Qualitativa	X		NR 16 – Anexo 4	N.A.	Na inspeção dos locais de trabalho NÃO foi detectada a exposição ao referido agente na condição prevista pelo Anexo 4 da Norma Regulamentadora nº16 da Portaria 3.214 de 8 de junho de 1978. OBS 1: De acordo com o anexo 4 da NR-16, em seu item 1, alínea c, têm direito ao adicional de periculosidade os colaboradores que realizam atividades ou operações em instalações ou equipamentos elétricos energizados em baixa tensão no sistema elétrico de consumo - SEC, porém, tais

GHE	SETOR	LOCAL	CARGO	R	AGENTE	CAUSA FONTE	MEIO DE PROPAGAÇÃO	INTENS./ CONC.	LT	TÉCNICA UTILIZADA	INSAL./ PERIC.			ENQUADRAMENTO	GRAU %	PARECER TÉCNICO
											S	N	I			
																equipamentos utilizados no laboratório são considerados eletrônicos energizados em baixa tensão no SEC. OBS 2: De acordo com o anexo 4 da NR-16, são consideradas áreas de risco onde são realizadas as atividades de inspeção, testes, ensaios, calibração, medição e reparos em equipamentos e materiais elétricos, eletrônicos, eletromecânicos e de segurança individual e coletiva em sistemas elétricos de potência (SEP) de alta e baixa tensão, porém, as atividades no laboratório são realizadas no sistema elétrico de consumo (SEC).

DESCRIÇÃO FÍSICA DO LOCAL	
<p>Tipo de construção: Alvenaria; Estrutura: Concreto; Cobertura existente: Laje; Laterais predominantes: Alvenaria; Piso predominante: Granilite; Ventilação existente: Artificial através de ar-condicionado; Iluminação existente: Artificial através de lâmpadas fluorescentes;</p>	
MEDIDAS CORRETIVAS RECOMENDADAS	REGISTRO FOTOGRÁFICO
<p>✓ As medidas corretivas recomendadas deste setor estão presentes no Programa de Gerenciamento de Riscos (PGR);</p>	<p>Figura 111. Área do Laboratório de Redes</p>

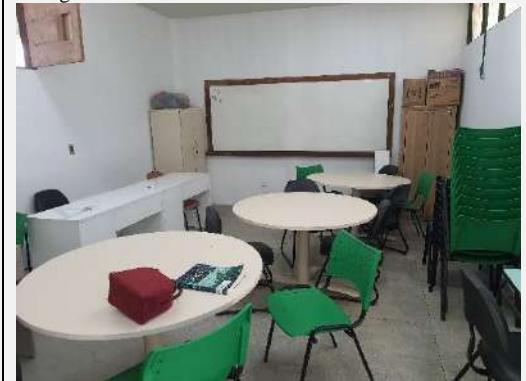
Figura 112. Área do Laboratório de Ensino de Física

GHE	SETOR	LOCAL	CARGO	R	AGENTE	CAUSA FONTE	MEIO DE PROPAGAÇÃO	INTENS./ CONC.	LT	TÉCNICA UTILIZADA	INSAL./ PERIC.			ENQUADRAMENTO	GRAU %	PARECER TÉCNICO			
											S	N	I						
112	Refeitório	10.112. Laboratório de Ensino de Física	Professor do ensino básico, técnico e tecnológico	F	Nas inspeções realizadas constatou-se ausência de exposição a agentes físicos.	-	-	-	-	-	X			N.A.	N.A.	Não há exposição			
				Q	Nas inspeções realizadas constatou-se ausência de exposição a agentes químicos.	-	-	-	-	-	X			N.A.	N.A.	Não há exposição			
				B	Nas inspeções realizadas constatou-se ausência de exposição a agentes biológicos.	-	-	-	-	-	X			N.A.	N.A.	Não há exposição			
				P	Nas inspeções realizadas constatou-se ausência de exposição a agentes considerados perigosos.	-	-	-	-	-	X			N.A.	N.A.	Não há exposição			
Descrição Física do Local																			
Tipo de construção: Alvenaria; Estrutura: Concreto; Cobertura existente: Laje; Laterais predominantes: Alvenaria; Piso predominante: Granilite; Ventilação existente: Artificial através de ar-condicionado; Iluminação existente: Artificial através de lâmpadas fluorescentes;

MEDIDAS CORRETIVAS RECOMENDADAS											REGISTRO FOTOGRÁFICO								
✓ As medidas corretivas recomendadas deste setor estão presentes no Programa de Gerenciamento de Riscos (PGR);

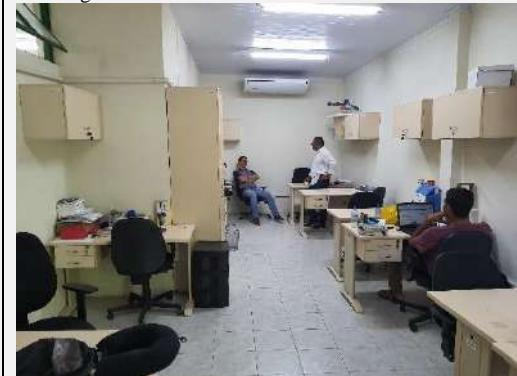
Figura 113. Área da Sala dos Professores - CLF

GHE	SETOR	LOCAL	CARGO	R	AGENTE	CAUSA FONTE	MEIO DE PROPAGAÇÃO	INTENS./ CONC.	LT	TÉCNICA UTILIZADA	INSAL./ PERIC.			ENQUADRAMENTO	GRAU %	PARECER TÉCNICO			
											S	N	I						
113	Refeitório	10.113. Sala dos Professores - CLF	Professor do ensino básico, técnico e tecnológico	F	Nas inspeções realizadas constatou-se ausência de exposição a agentes físicos.	-	-	-	-	-	X			N.A.	N.A.	Não há exposição			
				Q	Nas inspeções realizadas constatou-se ausência de exposição a agentes químicos.	-	-	-	-	-	X			N.A.	N.A.	Não há exposição			
				B	Nas inspeções realizadas constatou-se ausência de exposição a agentes biológicos.	-	-	-	-	-	X			N.A.	N.A.	Não há exposição			
				P	Nas inspeções realizadas constatou-se ausência de exposição a agentes considerados perigosos.	-	-	-	-	-	X			N.A.	N.A.	Não há exposição			
Descrição Física do Local																			
Tipo de construção: Alvenaria; Estrutura: Concreto; Cobertura existente: Laje; Laterais predominantes: Alvenaria; Piso predominante: Granilite; Ventilação existente: Artificial através de ar-condicionado; Iluminação existente: Artificial através de lâmpadas fluorescentes;

MEDIDAS CORRETIVAS RECOMENDADAS											REGISTRO FOTOGRÁFICO								
✓ As medidas corretivas recomendadas deste setor estão presentes no Programa de Gerenciamento de Riscos (PGR);

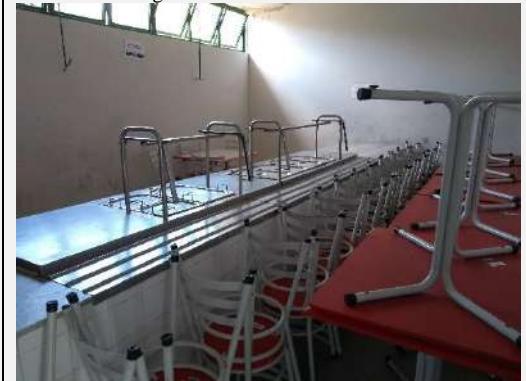
Figura 114. Área do Refeitório

GHE	SETOR	LOCAL	CARGO	R	AGENTE	CAUSA FONTE	MEIO DE PROPAGAÇÃO	INTENS./ CONC.	LT	TÉCNICA UTILIZADA	INSAL./ PERIC.			ENQUADRAMENTO	GRAU %	PARECER TÉCNICO			
											S	N	I						
114	Refeitório	10.114. Refeitório Não possui, setor desativado		F	Nas inspeções realizadas constatou-se ausência de exposição a agentes físicos.	-	-	-	-	-	X			N.A.	N.A.	Não há exposição			
				Q	Nas inspeções realizadas constatou-se ausência de exposição a agentes químicos.	-	-	-	-	-	X			N.A.	N.A.	Não há exposição			
				B	Nas inspeções realizadas constatou-se ausência de exposição a agentes biológicos.	-	-	-	-	-	X			N.A.	N.A.	Não há exposição			
				P	Nas inspeções realizadas constatou-se ausência de exposição a agentes considerados perigosos.	-	-	-	-	-	X			N.A.	N.A.	Não há exposição			
DESCRIÇÃO FÍSICA DO LOCAL																			
Tipo de construção: Alvenaria; Estrutura: Concreto; Cobertura existente: Laje; Laterais predominantes: Alvenaria; Piso predominante: Granilite; Ventilação existente: Natural; Iluminação existente: Natural e artificial através de lâmpadas fluorescentes;

MEDIDAS CORRETIVAS RECOMENDADAS											REGISTRO FOTOGRÁFICO								
✓ As medidas corretivas recomendadas deste setor estão presentes no Programa de Gerenciamento de Riscos (PGR);

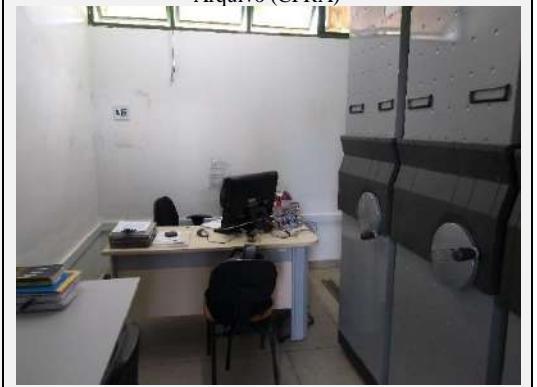
GHE	SETOR	LOCAL	CARGO	R	AGENTE	CAUSA FONTE	MEIO DE PROPAGAÇÃO	INTENS / CONC.	LT	TÉCNICA UTILIZADA	INSAL./ PERIC.			ENQUADRAMENTO	GRAU %	PARECER TÉCNICO
											S	N	I			
115	Refeitório	10.115. Coordenadoria de Protocolo e Arquivo (CPRA)	Arquivista	F	Nas inspeções realizadas constatou-se ausência de exposição a agentes físicos.	-	-	-	-	-	X			N.A.	N.A.	Não há exposição
					Nas inspeções realizadas constatou-se ausência de exposição a agentes químicos.	-	-	-	-	-	X			N.A.	N.A.	Não há exposição
				B	Ácaros, bactérias e fungos	Contato com arquivos e documentos.	Contato e através do ar	N.A.	N.A.	Avaliação Qualitativa				NR 15 – Anexo 14	N.A.	<p>Na inspeção do local de trabalho NÃO foi detectada a exposição ao referido agente na condição prevista pelo Anexo 14 da Norma Regulamentadora nº15 da Portaria 3.214 de 8 de junho de 1978.</p> <p>OBS: De acordo com o inciso I do parágrafo único do art. 12 da IN nº15, não geram adicional o contato com fungos, ácaros, bactérias e outros microrganismos presentes em documentos, livros, processos e similares, carpetes, cortinas e similares, sistemas de condicionamento de ar ou instalações sanitárias.</p>

P	Nas inspeções realizadas constatou-se ausência de exposição a agentes considerados perigosos.	-	-	-	-	-	X			N.A.	N.A.	Não há exposição

DESCRIÇÃO FÍSICA DO LOCAL	
<p>Tipo de construção: Alvenaria; Estrutura: Concreto; Cobertura existente: Laje; Laterais predominantes: Alvenaria; Piso predominante: Granilite; Ventilação existente: Artificial através de ventilador e ar-condicionado; Iluminação existente: Natural e artificial através de lâmpadas fluorescentes;</p>	
MEDIDAS CORRETIVAS RECOMENDADAS	REGISTRO FOTOGRÁFICO
<p>✓ As medidas corretivas recomendadas deste setor estão presentes no Programa de Gerenciamento de Riscos (PGR);</p>	<p>Figura 115. Área da Coordenadoria de Protocolo e Arquivo (CPRA)</p>

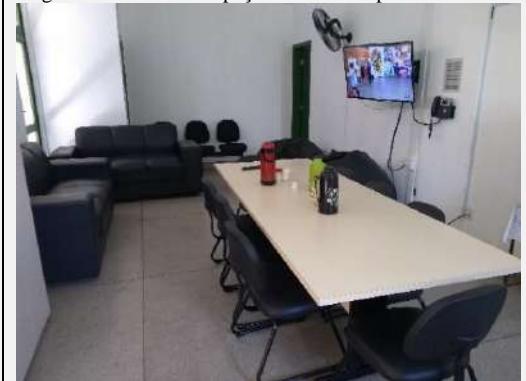
Figura 116. Área do Espaço de Vivência para Servidores

GHE	SETOR	LOCAL	CARGO	R	AGENTE	CAUSA FONTE	MEIO DE PROPAGAÇÃO	INTENS./ CONC.	LT	TÉCNICA UTILIZADA	INSAL./ PERIC.			ENQUADRAMENTO	GRAU %	PARECER TÉCNICO			
											S	N	I						
116	Espaço de Vivência para Servidores	10.117. Espaço de Vivência para Servidores	Servidores do campus	F	Nas inspeções realizadas constatou-se ausência de exposição a agentes físicos.	-	-	-	-	-	X			N.A.	N.A.	Não há exposição			
				Q	Nas inspeções realizadas constatou-se ausência de exposição a agentes químicos.	-	-	-	-	-	X			N.A.	N.A.	Não há exposição			
				B	Nas inspeções realizadas constatou-se ausência de exposição a agentes biológicos.	-	-	-	-	-	X			N.A.	N.A.	Não há exposição			
				P	Nas inspeções realizadas constatou-se ausência de exposição a agentes considerados perigosos.	-	-	-	-	-	X			N.A.	N.A.	Não há exposição			
Descrição Física do Local																			
Tipo de construção: Alvenaria; Estrutura: Concreto; Cobertura existente: Laje; Laterais predominantes: Alvenaria; Piso predominante: Granilite; Ventilação existente: Artificial através de ventilador; Iluminação existente: Natural e artificial através de lâmpadas fluorescentes;

MEDIDAS CORRETIVAS RECOMENDADAS											REGISTRO FOTOGRÁFICO								
✓ As medidas corretivas recomendadas deste setor estão presentes no Programa de Gerenciamento de Riscos (PGR);

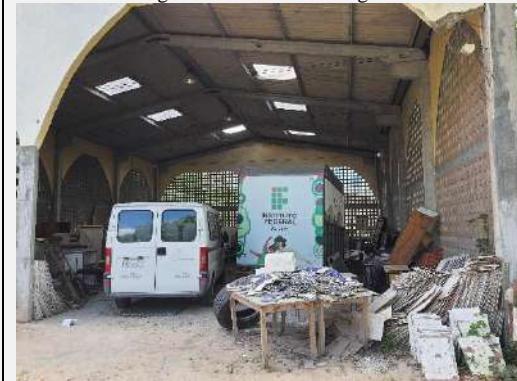
GHE	SETOR	LOCAL	CARGO	R	AGENTE	CAUSA FONTE	MEIO DE PROPAGAÇÃO	INTENS./ CONC.	LT	TÉCNICA UTILIZADA	INSAL./ PERIC.			ENQUADRAMENTO	GRAU %	PARECER TÉCNICO			
											S	N	I						
117	Ginásio Poliesportivo	10.117. Garagem	Colaboradores de empresa terceirizada	F	Nas inspeções realizadas constatou-se ausência de exposição a agentes físicos.	-	-	-	-	-	X			N.A.	N.A.	Não há exposição			
				Q	Nas inspeções realizadas constatou-se ausência de exposição a agentes químicos.	-	-	-	-	-	X			N.A.	N.A.	Não há exposição			
				B	Nas inspeções realizadas constatou-se ausência de exposição a agentes biológicos.	-	-	-	-	-	X			N.A.	N.A.	Não há exposição			
				P	Nas inspeções realizadas constatou-se ausência de exposição a agentes considerados perigosos.	-	-	-	-	-	X			N.A.	N.A.	Não há exposição			
DESCRIÇÃO FÍSICA DO LOCAL																			
Tipo de construção: Alvenaria; Estrutura: Concreto; Cobertura existente: Telhas de fibrocimento; Laterais predominantes: Alvenaria; Piso predominante: Cimento rústico; Ventilação existente: Natural; Iluminação existente: Natural;

MEDIDAS CORRETIVAS RECOMENDADAS											REGISTRO FOTOGRÁFICO								
✓ As medidas corretivas recomendadas deste setor estão presentes no Programa de Gerenciamento de Riscos (PGR);

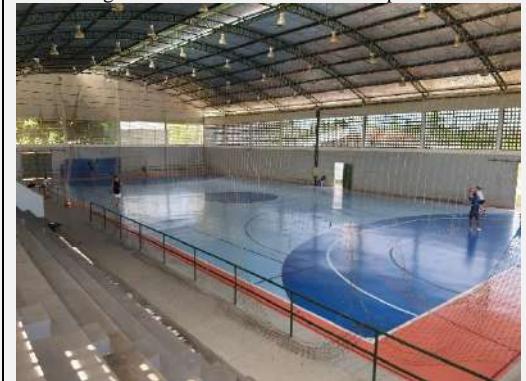
Figura 118. Área do Ginásio Poliesportivo

GHE	SETOR	LOCAL	CARGO	R	AGENTE	CAUSA FONTE	MEIO DE PROPAGAÇÃO	INTENS./ CONC.	LT	TÉCNICA UTILIZADA	INSAL./ PERIC.			ENQUADRAMENTO	GRAU %	PARECER TÉCNICO			
											S	N	I						
118	Ginásio Poliesportivo	10.118. Ginásio Poliesportivo	Servidores e colaboradores de empresa terceirizada	F	Nas inspeções realizadas constatou-se ausência de exposição a agentes físicos.	-	-	-	-	-	X			N.A.	N.A.	Não há exposição			
				Q	Nas inspeções realizadas constatou-se ausência de exposição a agentes químicos.	-	-	-	-	-	X			N.A.	N.A.	Não há exposição			
				B	Nas inspeções realizadas constatou-se ausência de exposição a agentes biológicos.	-	-	-	-	-	X			N.A.	N.A.	Não há exposição			
				P	Nas inspeções realizadas constatou-se ausência de exposição a agentes considerados perigosos.	-	-	-	-	-	X			N.A.	N.A.	Não há exposição			
Descrição Física do Local																			
Tipo de construção: Alvenaria; Estrutura: Concreto; Cobertura existente: Chapas galvanizadas; Laterais predominantes: Alvenaria; Piso predominante: Granilite paviflex; Ventilação existente: Natural; Iluminação existente: Natural e artificial através de refletores;

MEDIDAS CORRETIVAS RECOMENDADAS											REGISTRO FOTOGRÁFICO								
✓ As medidas corretivas recomendadas deste setor estão presentes no Programa de Gerenciamento de Riscos (PGR);
