**LAUDO TÉCNICO DAS  
CONDIÇÕES AMBIENTAIS DE  
TRABALHO (LTCAT) -  
CAMPUS ARACAJU**

**INSTITUTO FEDERAL DE  
EDUCAÇÃO, CIÊNCIA E  
TECNOLOGIA DE SERGIPE – IFS**

20/3/2024

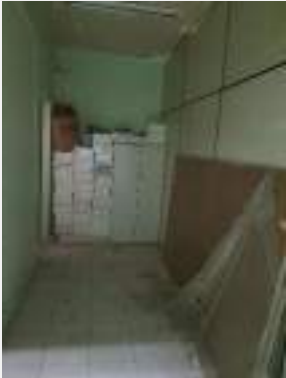
GHE	SETOR	LOCAL	CARGO	R	AGENTE	CAUSA FONTE	MEIO DE PROPAGAÇÃO	INTENS./ CONC.	LT	TÉCNICA UTILIZADA	INSAL./ PERIC.			ENQUADRAMENTO	GRAU %	PARECER TÉCNICO		
											S	N	I					
2	Bloco Administrativo 01	10.2. Depósito da EAD	Não possui, setor desativado	F	Nas inspeções realizadas constatou-se ausência de exposição a agentes físicos.	-	-	-	-	-	-	X		N.A.	N.A.	Não há exposição		
				Q	Nas inspeções realizadas constatou-se ausência de exposição a agentes químicos.	-	-	-	-	-	-	-	X		N.A.	N.A.	Não há exposição	
				B	Nas inspeções realizadas constatou-se ausência de exposição a agentes biológicos.	-	-	-	-	-	-	-	-	X		N.A.	N.A.	Não há exposição
				P	Nas inspeções realizadas constatou-se ausência de exposição a agentes considerados perigosos.	-	-	-	-	-	-	-	-	X		N.A.	N.A.	Não há exposição
<b>DESCRIÇÃO FÍSICA DO LOCAL</b>																		
<p><b>Tipo de construção:</b> Alvenaria; <b>Estrutura:</b> Concreto; <b>Cobertura existente:</b> PVC; <b>Laterais predominantes:</b> Alvenaria com divisória de madeira; <b>Piso predominante:</b> Cerâmica; <b>Ventilação existente:</b> Natural; <b>Iluminação existente:</b> Artificial através de lâmpadas fluorescentes;</p>

<b>MEDIDAS CORRETIVAS RECOMENDADAS</b>										<b>REGISTRO FOTOGRÁFICO</b>								
<ul style="list-style-type: none"> <li>✓ Providenciar a limpeza diária do setor para evitar o acúmulo de poeira e conseqüentemente o aparecimento de doenças respiratórias;</li> <li>✓ Para evitar o contato com a fiação elétrica exposta, instalar uma placa cega no interruptor;</li> <li>✓ Realizar a substituição das lâmpadas com defeito;</li> <li>✓ Para evitar futuros problemas estruturais, providenciar a eliminação dos cupins presente no telhado;</li> <li>✓ Para evitar estresse térmico nos colaboradores, instalar um aparelho de ar-condicionado ou ventilador dentro do setor;</li> </ul>										<p>Figura 2. Área Do Depósito da EAD</p>

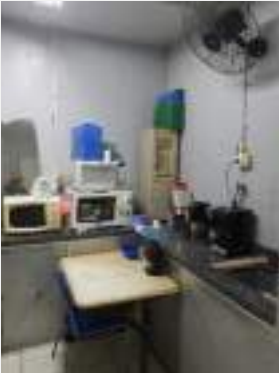
GHE	SETOR	LOCAL	CARGO	R	AGENTE	CAUSA FONTE	MEIO DE PROPAGAÇÃO	INTENS./CONC.	LT	TÉCNICA UTILIZADA	INSAL./PERIC.			ENQUADRAMENTO	GRAU %	PARECER TÉCNICO		
											S	N	I					
3	Bloco Administrativo 01	10.3. Copa dos vigilantes	Colaboradores de empresa terceirizada	F	Nas inspeções realizadas constatou-se ausência de exposição a agentes físicos.	-	-	-	-	-	-	X		N.A.	N.A.	Não há exposição		
				Q	Nas inspeções realizadas constatou-se ausência de exposição a agentes químicos.	-	-	-	-	-	-	-	X		N.A.	N.A.	Não há exposição	
				B	Nas inspeções realizadas constatou-se ausência de exposição a agentes biológicos.	-	-	-	-	-	-	-	-	X		N.A.	N.A.	Não há exposição
				P	Nas inspeções realizadas constatou-se ausência de exposição a agentes considerados perigosos.	-	-	-	-	-	-	-	-	X		N.A.	N.A.	Não há exposição
<b>DESCRIÇÃO FÍSICA DO LOCAL</b>																		
<b>Tipo de construção:</b> Alvenaria; <b>Estrutura:</b> Concreto; <b>Cobertura existente:</b> PVC; <b>Laterais predominantes:</b> Alvenaria; <b>Piso predominante:</b> Cerâmica; <b>Ventilação existente:</b> Artificial através de ventilador; <b>Iluminação existente:</b> Artificial através de lâmpadas fluorescentes;

<b>MEDIDAS CORRETIVAS RECOMENDADAS</b>											<b>REGISTRO FOTOGRÁFICO</b>							
✓ Instalar novamente o forro de cobertura localizado em frente ao setor;											Figura 3. Área da Copa dos vigilantes

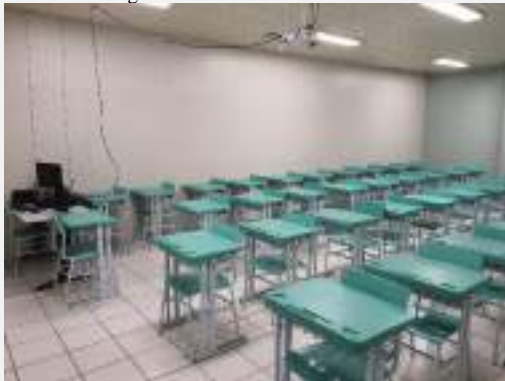
GHE	SETOR	LOCAL	CARGO	R	AGENTE	CAUSA FONTE	MEIO DE PROPAGAÇÃO	INTENS./CONC.	LT	TÉCNICA UTILIZADA	INSAL./PERIC.			ENQUADRAMENTO	GRAU %	PARECER TÉCNICO			
											S	N	I						
7	Bloco Administrativo 01	10.7. Sala de Aula 45	Professor do Ensino Básico, Técnico e Tecnológico	F	Nas inspeções realizadas constatou-se ausência de exposição a agentes físicos.	-	-	-	-	-	-		X		N.A.	N.A.	Não há exposição		
				Q	Nas inspeções realizadas constatou-se ausência de exposição a agentes químicos.	-	-	-	-	-	-	-		X		N.A.	N.A.	Não há exposição	
				B	Nas inspeções realizadas constatou-se ausência de exposição a agentes biológicos.	-	-	-	-	-	-	-	-		X		N.A.	N.A.	Não há exposição
				P	Nas inspeções realizadas constatou-se ausência de exposição a agentes considerados perigosos.	-	-	-	-	-	-	-	-		X		N.A.	N.A.	Não há exposição
<b>DESCRIÇÃO FÍSICA DO LOCAL</b>																			
<p><b>Tipo de construção:</b> Alvenaria; <b>Estrutura:</b> Concreto; <b>Cobertura existente:</b> PVC; <b>Laterais predominantes:</b> Alvenaria com divisória de madeira; <b>Piso predominante:</b> Cerâmica; <b>Ventilação existente:</b> Artificial através de ar-condicionado; <b>Iluminação existente:</b> Artificial através de lâmpadas fluorescentes;</p>

<b>MEDIDAS CORRETIVAS RECOMENDADAS</b>											<b>REGISTRO FOTOGRÁFICO</b>								
<ul style="list-style-type: none"> <li>✓ Realizar a substituição de duas lâmpadas com defeito;</li> <li>✓ Providenciar 1 (uma) cadeira com altura regulável, estofada, giratória, com cinco pés e braços, permitindo apoiar a região lombar</li> <li>✓ Providenciar 1 (um) mouse pad com apoio para o pulso;</li> </ul>											<p>Figura 7. Área da Sala de Aula 45</p>

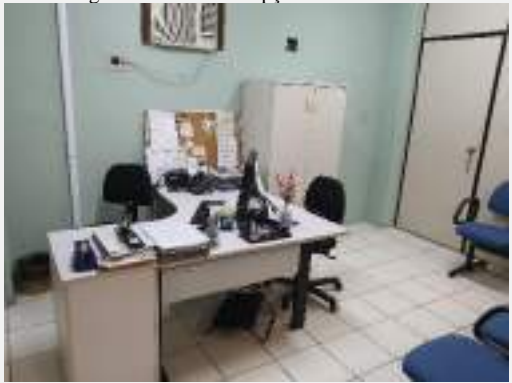
GHE	SETOR	LOCAL	CARGO	R	AGENTE	CAUSA FONTE	MEIO DE PROPAGAÇÃO	INTENS./ CONC.	LT	TÉCNICA UTILIZADA	INSAL./ PERIC.			ENQUADRAMENTO	GRAU %	PARECER TÉCNICO
											S	N	I			
8	Bloco Administrativo 01	10.8. Recepção da Coordenadoria de Gestão de Turismo (CGT)/ Coordenadoria de Hospitalidade e Lazer (COHL)	Colaboradores de empresa terceirizada	F	Nas inspeções realizadas constatou-se ausência de exposição a agentes físicos.	-	-	-	-	-	-	X		N.A.	N.A.	Não há exposição
				Q	Nas inspeções realizadas constatou-se ausência de exposição a agentes químicos.	-	-	-	-	-	-	X		N.A.	N.A.	Não há exposição
				B	Nas inspeções realizadas constatou-se ausência de exposição a agentes biológicos.	-	-	-	-	-	-	X		N.A.	N.A.	Não há exposição
				P	Nas inspeções realizadas constatou-se ausência de exposição a agentes considerados perigosos.	-	-	-	-	-	-	X		N.A.	N.A.	Não há exposição
<b>DESCRIÇÃO FÍSICA DO LOCAL</b>

<b>Tipo de construção:</b> Alvenaria; <b>Estrutura:</b> Concreto; <b>Cobertura existente:</b> PVC; <b>Laterais predominantes:</b> Alvenaria com divisória de madeira; <b>Piso predominante:</b> Cerâmica; <b>Ventilação existente:</b> Artificial através de ar-condicionado; <b>Iluminação existente:</b> Artificial através de lâmpadas fluorescentes;																
<b>MEDIDAS CORRETIVAS RECOMENDADAS</b>										<b>REGISTRO FOTOGRÁFICO</b>						
<ul style="list-style-type: none"> <li>✓ Providenciar 1 (uma) cadeira com altura regulável, estofada, giratória, com cinco pés e braços, permitindo apoiar a região lombar</li> <li>✓ Providenciar 1 (um) suporte ergonômico ou monitor com altura ajustável, para que a parte superior da tela fique na mesma altura dos olhos;</li> <li>✓ Providenciar 1 (um) mouse pad com apoio para o pulso;</li> </ul>										Figura 8. Área da recepção da CGT/COHL

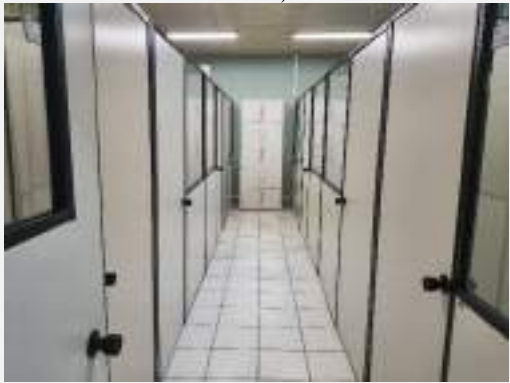
GHE	SETOR	LOCAL	CARGO	R	AGENTE	CAUSA FONTE	MEIO DE PROPAGAÇÃO	INTENS./CONC.	LT	TÉCNICA UTILIZADA	INSAL./PERIC.			ENQUADRAMENTO	GRAU %	PARECER TÉCNICO		
											S	N	I					
9	Bloco Administrativo 01	10.9. Gabinetes dos Professores (CGT e COHL)	Professor do Ensino Básico, Técnico e Tecnológico	F	Nas inspeções realizadas constatou-se ausência de exposição a agentes físicos.	-	-	-	-	-	-	X		N.A.	N.A.	Não há exposição		
				Q	Nas inspeções realizadas constatou-se ausência de exposição a agentes químicos.	-	-	-	-	-	-	-	X		N.A.	N.A.	Não há exposição	
				B	Nas inspeções realizadas constatou-se ausência de exposição a agentes biológicos.	-	-	-	-	-	-	-	-	X		N.A.	N.A.	Não há exposição
				P	Nas inspeções realizadas constatou-se ausência de exposição a agentes considerados perigosos.	-	-	-	-	-	-	-	-	X		N.A.	N.A.	Não há exposição
<b>DESCRIÇÃO FÍSICA DO LOCAL</b>																		
<b>Tipo de construção:</b> Alvenaria; <b>Estrutura:</b> Concreto; <b>Cobertura existente:</b> PVC; <b>Laterais predominantes:</b> Alvenaria com divisória de madeira; <b>Piso predominante:</b> Cerâmica; <b>Ventilação existente:</b> Artificial através de ar-condicionado e ventilador; <b>Iluminação existente:</b> Artificial através de lâmpadas fluorescentes;

<b>MEDIDAS CORRETIVAS RECOMENDADAS</b>										<b>REGISTRO FOTOGRÁFICO</b>								
<ul style="list-style-type: none"> <li>✓ Quanto aos extintores localizados no corredor, ao lado do setor: realizar manutenção de 2º nível;</li> <li>✓ Quanto ao hidrante localizado no corredor, ao lado do setor: pintar borda vermelha (0,70m x 0,70m) e borda amarela (0,15m) no piso; instalar placa de identificação; adquirir 1 (um) esguicho tipo regulável dentro do abrigo do hidrante; providenciar urgentemente a regularização do abastecimento de água do hidrante; renovar a pintura em vermelho do abrigo do hidrante; realizar a limpeza do abrigo do hidrante; instalar um alarme de emergência;</li> <li>✓ Para evitar o contato com a fiação elétrica exposta, realizar a troca da tomada;</li> <li>✓ Para evitar futuros problemas estruturais, providenciar a eliminação dos cupins presente no telhado;</li> </ul>										Figura 9. Área dos Gabinetes dos Professores (CGT e COHL)

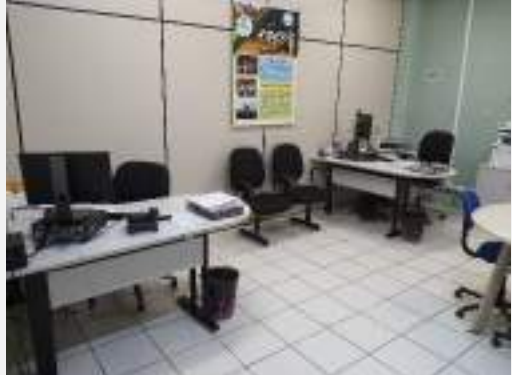
GHE	SETOR	LOCAL	CARGO	R	AGENTE	CAUSA FONTE	MEIO DE PROPAGAÇÃO	INTENS./CONC.	LT	TÉCNICA UTILIZADA	INSAL./PERIC.			ENQUADRAMENTO	GRAU %	PARECER TÉCNICO			
											S	N	I						
13	Bloco Administrativo 01	10.13. Coordenações Gabinetes CGT / COHL	Professor do Ensino Básico, Técnico e Tecnológico	F	Nas inspeções realizadas constatou-se ausência de exposição a agentes físicos.	-	-	-	-	-	-		X		N.A.	N.A.	Não há exposição		
				Q	Nas inspeções realizadas constatou-se ausência de exposição a agentes químicos.	-	-	-	-	-	-	-		X		N.A.	N.A.	Não há exposição	
				B	Nas inspeções realizadas constatou-se ausência de exposição a agentes biológicos.	-	-	-	-	-	-	-	-		X		N.A.	N.A.	Não há exposição
				P	Nas inspeções realizadas constatou-se ausência de exposição a agentes considerados perigosos.	-	-	-	-	-	-	-	-		X		N.A.	N.A.	Não há exposição
<b>DESCRIÇÃO FÍSICA DO LOCAL</b>																			
<b>Tipo de construção:</b> Alvenaria; <b>Estrutura:</b> Concreto; <b>Cobertura existente:</b> PVC; <b>Laterais predominantes:</b> Alvenaria com divisória de madeira; <b>Piso predominante:</b> Cerâmica; <b>Ventilação existente:</b> Artificial através de ar-condicionado; <b>Iluminação existente:</b> Artificial através de lâmpadas fluorescentes;

<b>MEDIDAS CORRETIVAS RECOMENDADAS</b>										<b>REGISTRO FOTOGRÁFICO</b>									
<ul style="list-style-type: none"> <li>✓ Providenciar 1 (um) suporte para os pés, que se adapte ao comprimento da perna do trabalhador;</li> <li>✓ Providenciar 2 (dois) mouse pad com apoio para o pulso;</li> </ul>										Figura 13. Área das Coordenações Gabinetes CGT / COHL

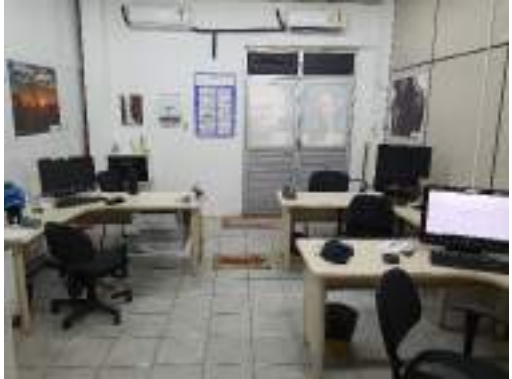
GHE	SETOR	LOCAL	CARGO	R	AGENTE	CAUSA FONTE	MEIO DE PROPAGAÇÃO	INTENS./ CONC.	LT	TÉCNICA UTILIZADA	INSAL./ PERIC.			ENQUADRAMENTO	GRAU %	PARECER TÉCNICO
											S	N	I			
					constatou-se ausência de exposição a agentes considerados perigosos.											
<b>DESCRIÇÃO FÍSICA DO LOCAL</b>																
<b>Tipo de construção:</b> Alvenaria; <b>Estrutura:</b> Concreto; <b>Cobertura existente:</b> PVC; <b>Laterais predominantes:</b> Alvenaria com divisória de madeira; <b>Piso predominante:</b> Cerâmica; <b>Ventilação existente:</b> Artificial através de ar-condicionado; <b>Iluminação existente:</b> Artificial através de lâmpadas fluorescentes;																
<b>MEDIDAS CORRETIVAS RECOMENDADAS</b>										<b>REGISTRO FOTOGRÁFICO</b>						
<ul style="list-style-type: none"> <li>✓ Providenciar a aquisição, utilização e monitoramento, através de fichas de controle de óculos de proteção ampla visão antirrisco e antiembaçante vedação contra gases para proteção dos olhos contra respingos de produtos químicos;</li> <li>✓ Providenciar a aquisição, utilização e monitoramento, através de fichas de controle de protetor auditivo de inserção tipo plug (Atenuação de 15 dB (NRRsf)) para proteção do sistema auditivo contra níveis de pressão sonora superiores ao estabelecido na NR-15, Anexos n.º 1 e 2;</li> <li>✓ Providenciar a aquisição, utilização e monitoramento, através de fichas de controle de máscaras respirador purificador de ar não motorizado: peça semifacial filtrante (PFF2) com válvula para proteção das vias respiratórias contra poeiras e névoas;</li> <li>✓ Providenciar a aquisição, utilização e monitoramento, através de fichas de controle de cinta ergonômica para proteção das costas durante o levantamento manual de cargas;</li> <li>✓ Providenciar a aquisição, utilização e monitoramento, através de fichas de controle de luvas nitrílicas descartáveis para proteção das mãos contra agentes químicos;</li> <li>✓ Providenciar a aquisição, utilização e monitoramento, através de fichas de controle de luvas de algodão (malha) pigmentada tricotada para proteção das mãos contra agentes abrasivos e escoriantes;</li> <li>✓ Providenciar a aquisição, utilização e monitoramento, através de fichas de controle de calçado de segurança para proteção dos pés contra agentes cortantes e perfurantes;</li> <li>✓ Providenciar a aquisição, utilização e monitoramento, através de fichas de controle de munhequeira de couro para proteção do punho contra cortes;</li> <li>✓ Para evitar exposição ao ruído da gráfica, providenciar o tratamento acústico no setor;</li> <li>✓ Providenciar a instalação de exaustores dentro do setor para a retirada da poeira desprendida do tonner e renovação do ar;</li> <li>✓ Manter a porta de entrada aberta para melhorar a circulação e renovação do ar.</li> <li>✓ Utilizar carrinhos para transporte de materiais;</li> <li>✓ Evitar o levantamento ou transporte de peso quando a diferença de altura dos operários provoca desnível da carga;</li> <li>✓ Evitar o transporte de cargas com apenas uma das mãos, procurando se distribuir o peso nas duas mãos;</li> <li>✓ Evitar levantar cargas torcendo o tronco para os lados;</li> <li>✓ Evitar elevar cargas acima do nível da cabeça;</li> <li>✓ Na movimentação de pesos, dobrar os joelhos ao invés da coluna, sempre respeitando o limite individual de esforço físico;</li> <li>✓ Realizar treinamento periódico sobre as maneiras e procedimentos corretos de levantamento e transporte manual de cargas;</li> <li>✓ Adquirir e instalar um extintor de PQS ABC dentro do setor;</li> <li>✓ Proteger cabos soltos que se encontram espalhados pelo chão;</li> </ul>										<p style="text-align: center;">Figura 17. Área da Coordenadoria de Produção Gráfica (CPG)</p>

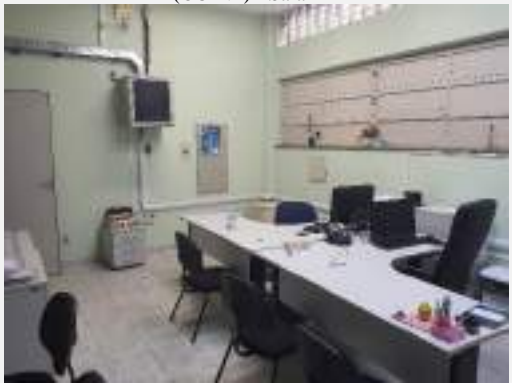
GHE	SETOR	LOCAL	CARGO	R	AGENTE	CAUSA FONTE	MEIO DE PROPAGAÇÃO	INTENS./CONC.	LT	TÉCNICA UTILIZADA	INSAL./PERIC.			ENQUADRAMENTO	GRAU %	PARECER TÉCNICO		
											S	N	I					
19	Bloco S - Térreo	10.19. Coordenadoria de Informática (COINF) - Sala 2A	Professor do Ensino Básico, Técnico e Tecnológico / Servente de Limpeza / Técnico em Assuntos Educacionais	F	Nas inspeções realizadas constatou-se ausência de exposição a agentes físicos.	-	-	-	-	-	-	X		N.A.	N.A.	Não há exposição		
				Q	Nas inspeções realizadas constatou-se ausência de exposição a agentes químicos.	-	-	-	-	-	-	-	X		N.A.	N.A.	Não há exposição	
				B	Nas inspeções realizadas constatou-se ausência de exposição a agentes biológicos.	-	-	-	-	-	-	-	-	X		N.A.	N.A.	Não há exposição
				P	Nas inspeções realizadas constatou-se ausência de exposição a agentes considerados perigosos.	-	-	-	-	-	-	-	-	X		N.A.	N.A.	Não há exposição
<b>DESCRIÇÃO FÍSICA DO LOCAL</b>

<b>Tipo de construção:</b> Alvenaria; <b>Estrutura:</b> Concreto; <b>Cobertura existente:</b> Laje; <b>Laterais predominantes:</b> Alvenaria; <b>Piso predominante:</b> Granilite; <b>Ventilação existente:</b> Artificial através de ar-condicionado; <b>Iluminação existente:</b> Natural e artificial através de lâmpadas fluorescentes;																		
<b>MEDIDAS CORRETIVAS RECOMENDADAS</b>											<b>REGISTRO FOTOGRÁFICO</b>							
<ul style="list-style-type: none"> <li>✓ Realizar a substituição das oito lâmpadas com defeito;</li> <li>✓ Providenciar 1 (um) suporte para os pés, que se adapte ao comprimento da perna do trabalhador;</li> <li>✓ Providenciar 3 (três) suportes ergonômicos ou monitores com altura ajustável, para que a parte superior da tela fique na mesma altura dos olhos;</li> </ul>											Figura 19. Área da Coordenadoria de Informática (COINF) - Sala 2A

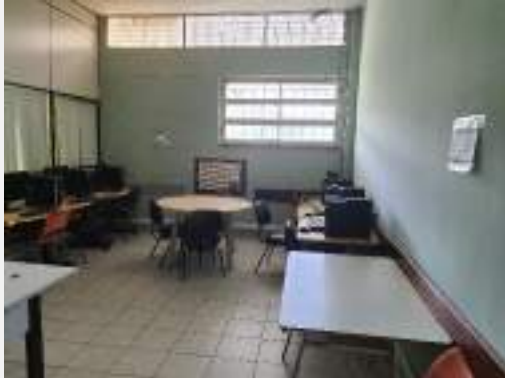
GHE	SETOR	LOCAL	CARGO	R	AGENTE	CAUSA FONTE	MEIO DE PROPAGAÇÃO	INTENS./CONC.	LT	TÉCNICA UTILIZADA	INSAL./PERIC.			ENQUADRAMENTO	GRAU %	PARECER TÉCNICO		
											S	N	I					
20	Bloco S - Térreo	10.20. Laboratório de Pesquisa (COINF)	Professor do Ensino Básico, Técnico e Tecnológico	F	Nas inspeções realizadas constatou-se ausência de exposição a agentes físicos.	-	-	-	-	-	-	X		N.A.	N.A.	Não há exposição		
				Q	Nas inspeções realizadas constatou-se ausência de exposição a agentes químicos.	-	-	-	-	-	-	-	X		N.A.	N.A.	Não há exposição	
				B	Nas inspeções realizadas constatou-se ausência de exposição a agentes biológicos.	-	-	-	-	-	-	-	-	X		N.A.	N.A.	Não há exposição
				P	Nas inspeções realizadas constatou-se ausência de exposição a agentes considerados perigosos.	-	-	-	-	-	-	-	-	X		N.A.	N.A.	Não há exposição
<b>DESCRIÇÃO FÍSICA DO LOCAL</b>																		
<b>Tipo de construção:</b> Alvenaria; <b>Estrutura:</b> Concreto; <b>Cobertura existente:</b> Laje; <b>Laterais predominantes:</b> Alvenaria com divisória de madeira; <b>Piso predominante:</b> Granilite; <b>Ventilação existente:</b> Artificial através de ar-condicionado; <b>Iluminação existente:</b> Natural e artificial através de lâmpadas fluorescentes;

<b>MEDIDAS CORRETIVAS RECOMENDADAS</b>											<b>REGISTRO FOTOGRÁFICO</b>							
✓ Sem informações;											Figura 20. Área do Laboratório de Pesquisa (COINF)

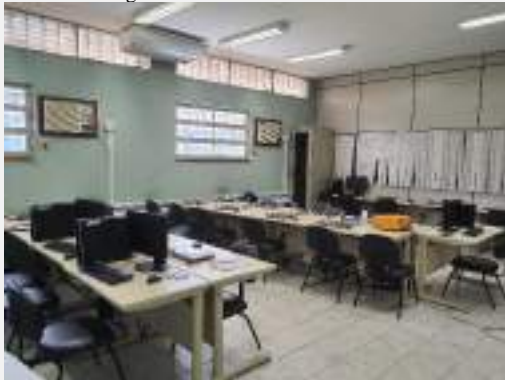
GHE	SETOR	LOCAL	CARGO	R	AGENTE	CAUSA FONTE	MEIO DE PROPAGAÇÃO	INTENS./CONC.	LT	TÉCNICA UTILIZADA	INSAL./PERIC.			ENQUADRAMENTO	GRAU %	PARECER TÉCNICO	
											S	N	I				
22	Bloco S - Térreo	10.22. Laboratório 01	Professor do Ensino Básico, Técnico e Tecnológico	F	Nas inspeções realizadas constatou-se ausência de exposição a agentes físicos.	-	-	-	-	-	-	X		N.A.	N.A.	Não há exposição	
				Q	Nas inspeções realizadas constatou-se ausência de exposição a agentes químicos.	-	-	-	-	-	-	-	X		N.A.	N.A.	Não há exposição
				B	Nas inspeções realizadas constatou-se ausência de exposição a agentes biológicos.	-	-	-	-	-	-	-	X		N.A.	N.A.	Não há exposição
				P	Nas inspeções realizadas constatou-se ausência de exposição a agentes considerados perigosos.	-	-	-	-	-	-	-	X		N.A.	N.A.	Não há exposição
<b>DESCRIÇÃO FÍSICA DO LOCAL</b>																	
<b>Tipo de construção:</b> Alvenaria; <b>Estrutura:</b> Concreto; <b>Cobertura existente:</b> Laje; <b>Laterais predominantes:</b> Alvenaria; <b>Piso predominante:</b> Granilite; <b>Ventilação existente:</b> Artificial através de ar-condicionado; <b>Iluminação existente:</b> Natural e artificial através de lâmpadas fluorescentes;

<b>MEDIDAS CORRETIVAS RECOMENDADAS</b>											<b>REGISTRO FOTOGRÁFICO</b>						
<ul style="list-style-type: none"> <li>✓ Para evitar o contato com a fiação elétrica exposta, instalar uma placa cega nas tomadas;</li> <li>✓ Quanto ao extintor localizado no corredor, em frente ao laboratório: realizar manutenção de 2º nível; pintar borda vermelha (0,70m x 0,70m) e borda amarela (0,15m) no piso;</li> <li>✓ Providenciar 1 (uma) cadeira com altura regulável, estofada, giratória, com cinco pés e braços, permitindo apoiar a região lombar;</li> <li>✓ Providenciar 1 (um) mouse pad com apoio para o pulso;</li> </ul>											Figura 22. Área do Laboratório 01

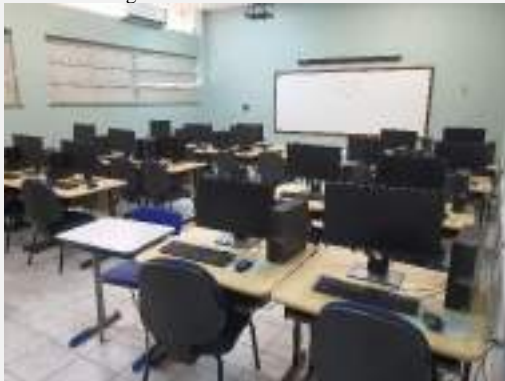
GHE	SETOR	LOCAL	CARGO	R	AGENTE	CAUSA FONTE	MEIO DE PROPAGAÇÃO	INTENS./CONC.	LT	TÉCNICA UTILIZADA	INSAL./PERIC.			ENQUADRAMENTO	GRAU %	PARECER TÉCNICO	
											S	N	I				
23	Bloco S - Térreo	10.23. Laboratório 03	Professor do Ensino Básico, Técnico e Tecnológico	F	Nas inspeções realizadas constatou-se ausência de exposição a agentes físicos.	-	-	-	-	-	-	X		N.A.	N.A.	Não há exposição	
				Q	Nas inspeções realizadas constatou-se ausência de exposição a agentes químicos.	-	-	-	-	-	-	-	X		N.A.	N.A.	Não há exposição
				B	Nas inspeções realizadas constatou-se ausência de exposição a agentes biológicos.	-	-	-	-	-	-	-	X		N.A.	N.A.	Não há exposição
				P	Nas inspeções realizadas constatou-se ausência de exposição a agentes considerados perigosos.	-	-	-	-	-	-	-	X		N.A.	N.A.	Não há exposição
<b>DESCRIÇÃO FÍSICA DO LOCAL</b>																	
<b>Tipo de construção:</b> Alvenaria; <b>Estrutura:</b> Concreto; <b>Cobertura existente:</b> Laje; <b>Laterais predominantes:</b> Alvenaria; <b>Piso predominante:</b> Granilite; <b>Ventilação existente:</b> Artificial através de ar-condicionado; <b>Iluminação existente:</b> Natural e artificial através de lâmpadas fluorescentes;

<b>MEDIDAS CORRETIVAS RECOMENDADAS</b>											<b>REGISTRO FOTOGRÁFICO</b>						
<ul style="list-style-type: none"> <li>✓ Providenciar 1 (uma) cadeira com altura regulável, estofada, giratória, com cinco pés e braços, permitindo apoiar a região lombar;</li> <li>✓ Providenciar 1 (um) mouse pad com apoio para o pulso;</li> </ul>											Figura 23. Área do Laboratório 03

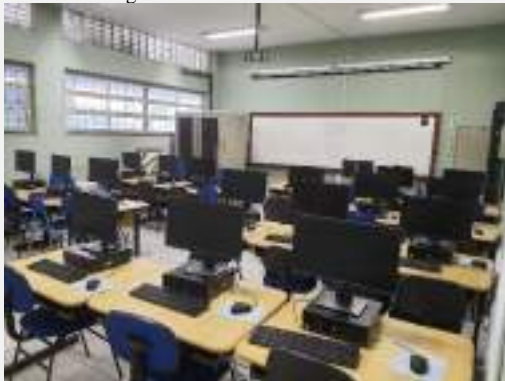
GHE	SETOR	LOCAL	CARGO	R	AGENTE	CAUSA FONTE	MEIO DE PROPAGAÇÃO	INTENS./CONC.	LT	TÉCNICA UTILIZADA	INSAL./PERIC.			ENQUADRAMENTO	GRAU %	PARECER TÉCNICO		
											S	N	I					
24	Bloco S - Térreo	10.24. Laboratório 04	Professor do Ensino Básico, Técnico e Tecnológico	F	Nas inspeções realizadas constatou-se ausência de exposição a agentes físicos.	-	-	-	-	-	-	X		N.A.	N.A.	Não há exposição		
				Q	Nas inspeções realizadas constatou-se ausência de exposição a agentes químicos.	-	-	-	-	-	-	-	X		N.A.	N.A.	Não há exposição	
				B	Nas inspeções realizadas constatou-se ausência de exposição a agentes biológicos.	-	-	-	-	-	-	-	-	X		N.A.	N.A.	Não há exposição
				P	Nas inspeções realizadas constatou-se ausência de exposição a agentes considerados perigosos.	-	-	-	-	-	-	-	-	X		N.A.	N.A.	Não há exposição
<b>DESCRIÇÃO FÍSICA DO LOCAL</b>																		
<b>Tipo de construção:</b> Alvenaria; <b>Estrutura:</b> Concreto; <b>Cobertura existente:</b> Laje; <b>Laterais predominantes:</b> Alvenaria; <b>Piso predominante:</b> Granilite; <b>Ventilação existente:</b> Artificial através de ar-condicionado; <b>Iluminação existente:</b> Natural e artificial através de lâmpadas fluorescentes;

<b>MEDIDAS CORRETIVAS RECOMENDADAS</b>											<b>REGISTRO FOTOGRÁFICO</b>							
<ul style="list-style-type: none"> <li>✓ Para evitar o contato com a fiação elétrica exposta, instalar uma placa cega na tomada;</li> <li>✓ Quanto ao hidrante localizado no corredor, atrás do laboratório: pintar borda vermelha (0,70m x 0,70m) e borda amarela (0,15m) no piso; instalar placa de identificação; adquirir 1 (um) esguicho tipo regulável dentro do abrigo do hidrante; providenciar urgentemente a regularização do abastecimento de água do hidrante; por apresentar-se com corrosão, realizar a manutenção do abrigo hidrante; instalar um alarme de emergência;</li> <li>✓ Providenciar 1 (uma) cadeira com altura regulável, estofada, giratória, com cinco pés e braços, permitindo apoiar a região lombar;</li> <li>✓ Providenciar 1 (um) mouse pad com apoio para o pulso;</li> </ul>											Figura 24. Área do Laboratório 04

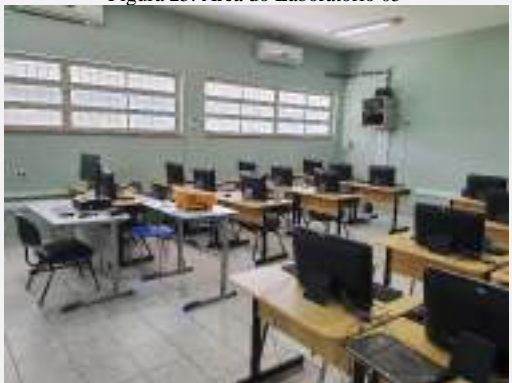
GHE	SETOR	LOCAL	CARGO	R	AGENTE	CAUSA FONTE	MEIO DE PROPAGAÇÃO	INTENS./CONC.	LT	TÉCNICA UTILIZADA	INSAL./PERIC.			ENQUADRAMENTO	GRAU %	PARECER TÉCNICO		
											S	N	I					
25	Bloco S - Térreo	10.25. Laboratório 05	Professor do Ensino Básico, Técnico e Tecnológico	F	Nas inspeções realizadas constatou-se ausência de exposição a agentes físicos.	-	-	-	-	-	-	X		N.A.	N.A.	Não há exposição		
				Q	Nas inspeções realizadas constatou-se ausência de exposição a agentes químicos.	-	-	-	-	-	-	-	X		N.A.	N.A.	Não há exposição	
				B	Nas inspeções realizadas constatou-se ausência de exposição a agentes biológicos.	-	-	-	-	-	-	-	-	X		N.A.	N.A.	Não há exposição
				P	Nas inspeções realizadas constatou-se ausência de exposição a agentes considerados perigosos.	-	-	-	-	-	-	-	-	X		N.A.	N.A.	Não há exposição
<b>DESCRIÇÃO FÍSICA DO LOCAL</b>																		
<b>Tipo de construção:</b> Alvenaria; <b>Estrutura:</b> Concreto; <b>Cobertura existente:</b> Laje; <b>Laterais predominantes:</b> Alvenaria; <b>Piso predominante:</b> Granilite; <b>Ventilação existente:</b> Artificial através de ar-condicionado; <b>Iluminação existente:</b> Natural e artificial através de lâmpadas fluorescentes;

<b>MEDIDAS CORRETIVAS RECOMENDADAS</b>											<b>REGISTRO FOTOGRÁFICO</b>							
<ul style="list-style-type: none"> <li>✓ Providenciar 1 (uma) cadeira com altura regulável, estofada, giratória, com cinco pés e braços, permitindo apoiar a região lombar;</li> <li>✓ Providenciar 1 (um) mouse pad com apoio para o pulso;</li> </ul>											Figura 25. Área do Laboratório 05

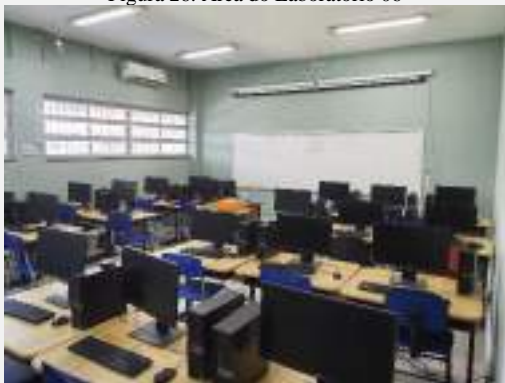
GHE	SETOR	LOCAL	CARGO	R	AGENTE	CAUSA FONTE	MEIO DE PROPAGAÇÃO	INTENS./CONC.	LT	TÉCNICA UTILIZADA	INSAL./PERIC.			ENQUADRAMENTO	GRAU %	PARECER TÉCNICO	
											S	N	I				
26	Bloco S - Térreo	10.26. Laboratório 06	Professor do Ensino Básico, Técnico e Tecnológico	F	Nas inspeções realizadas constatou-se ausência de exposição a agentes físicos.	-	-	-	-	-	-	X		N.A.	N.A.	Não há exposição	
				Q	Nas inspeções realizadas constatou-se ausência de exposição a agentes químicos.	-	-	-	-	-	-	-	X		N.A.	N.A.	Não há exposição
				B	Nas inspeções realizadas constatou-se ausência de exposição a agentes biológicos.	-	-	-	-	-	-	-	X		N.A.	N.A.	Não há exposição
				P	Nas inspeções realizadas constatou-se ausência de exposição a agentes considerados perigosos.	-	-	-	-	-	-	-	X		N.A.	N.A.	Não há exposição
<b>DESCRIÇÃO FÍSICA DO LOCAL</b>																	
<b>Tipo de construção:</b> Alvenaria; <b>Estrutura:</b> Concreto; <b>Cobertura existente:</b> Laje; <b>Laterais predominantes:</b> Alvenaria; <b>Piso predominante:</b> Granilite; <b>Ventilação existente:</b> Artificial através de ar-condicionado; <b>Iluminação existente:</b> Natural e artificial através de lâmpadas fluorescentes;

<b>MEDIDAS CORRETIVAS RECOMENDADAS</b>											<b>REGISTRO FOTOGRÁFICO</b>						
<ul style="list-style-type: none"> <li>✓ Quanto ao extintor localizado no corredor, em frente ao laboratório: realizar manutenção de 2º nível; pintar borda vermelha (0,70m x 0,70m) e borda amarela (0,15m) no piso;</li> <li>✓ Realizar a substituição de uma lâmpada com defeito;</li> <li>✓ Providenciar 1 (uma) cadeira com altura regulável, estofada, giratória, com cinco pés e braços, permitindo apoiar a região lombar;</li> <li>✓ Providenciar 1 (um) mouse pad com apoio para o pulso;</li> </ul>											Figura 26. Área do Laboratório 06

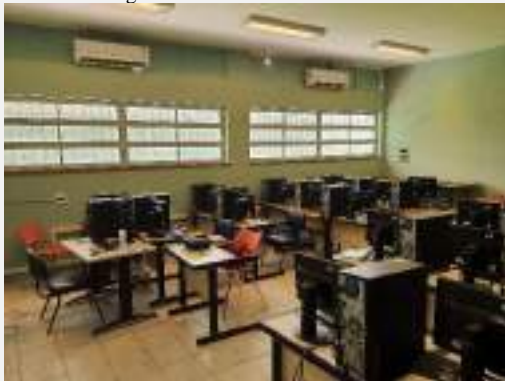
GHE	SETOR	LOCAL	CARGO	R	AGENTE	CAUSA FONTE	MEIO DE PROPAGAÇÃO	INTENS./CONC.	LT	TÉCNICA UTILIZADA	INSAL./PERIC.			ENQUADRAMENTO	GRAU %	PARECER TÉCNICO		
											S	N	I					
27	Bloco S - Térreo	10.27. Laboratório 07	Professor do Ensino Básico, Técnico e Tecnológico	F	Nas inspeções realizadas constatou-se ausência de exposição a agentes físicos.	-	-	-	-	-	-	X		N.A.	N.A.	Não há exposição		
				Q	Nas inspeções realizadas constatou-se ausência de exposição a agentes químicos.	-	-	-	-	-	-	-	X		N.A.	N.A.	Não há exposição	
				B	Nas inspeções realizadas constatou-se ausência de exposição a agentes biológicos.	-	-	-	-	-	-	-	-	X		N.A.	N.A.	Não há exposição
				P	Nas inspeções realizadas constatou-se ausência de exposição a agentes considerados perigosos.	-	-	-	-	-	-	-	-	X		N.A.	N.A.	Não há exposição
<b>DESCRIÇÃO FÍSICA DO LOCAL</b>																		
<b>Tipo de construção:</b> Alvenaria; <b>Estrutura:</b> Concreto; <b>Cobertura existente:</b> Laje; <b>Laterais predominantes:</b> Alvenaria; <b>Piso predominante:</b> Granilite; <b>Ventilação existente:</b> Artificial através de ar-condicionado; <b>Iluminação existente:</b> Natural e artificial através de lâmpadas fluorescentes;

<b>MEDIDAS CORRETIVAS RECOMENDADAS</b>											<b>REGISTRO FOTOGRÁFICO</b>							
<ul style="list-style-type: none"> <li>✓ Para evitar o contato com a fiação elétrica exposta, instalar uma placa cega no interruptor;</li> <li>✓ Providenciar 1 (uma) cadeira com altura regulável, estofada, giratória, com cinco pés e braços, permitindo apoiar a região lombar;</li> <li>✓ Providenciar 1 (um) mouse pad com apoio para o pulso;</li> </ul>											Figura 27. Área do Laboratório 07

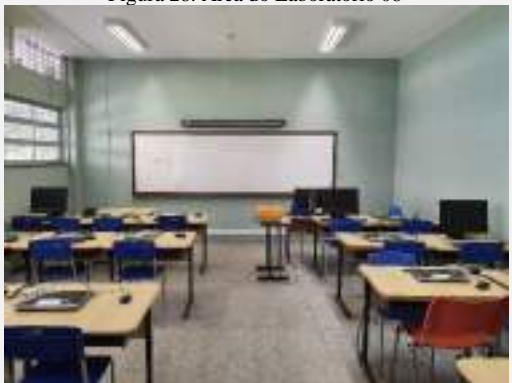
GHE	SETOR	LOCAL	CARGO	R	AGENTE	CAUSA FONTE	MEIO DE PROPAGAÇÃO	INTENS./CONC.	LT	TÉCNICA UTILIZADA	INSAL./PERIC.			ENQUADRAMENTO	GRAU %	PARECER TÉCNICO		
											S	N	I					
28	Bloco S - Térreo	10.28. Laboratório 08	Professor do Ensino Básico, Técnico e Tecnológico	F	Nas inspeções realizadas constatou-se ausência de exposição a agentes físicos.	-	-	-	-	-	-	X		N.A.	N.A.	Não há exposição		
				Q	Nas inspeções realizadas constatou-se ausência de exposição a agentes químicos.	-	-	-	-	-	-	-	X		N.A.	N.A.	Não há exposição	
				B	Nas inspeções realizadas constatou-se ausência de exposição a agentes biológicos.	-	-	-	-	-	-	-	-	X		N.A.	N.A.	Não há exposição
				P	Nas inspeções realizadas constatou-se ausência de exposição a agentes considerados perigosos.	-	-	-	-	-	-	-	-	X		N.A.	N.A.	Não há exposição
<b>DESCRIÇÃO FÍSICA DO LOCAL</b>																		
<b>Tipo de construção:</b> Alvenaria; <b>Estrutura:</b> Concreto; <b>Cobertura existente:</b> Laje; <b>Laterais predominantes:</b> Alvenaria; <b>Piso predominante:</b> Granilite; <b>Ventilação existente:</b> Artificial através de ar-condicionado; <b>Iluminação existente:</b> Natural e artificial através de lâmpadas fluorescentes;

<b>MEDIDAS CORRETIVAS RECOMENDADAS</b>											<b>REGISTRO FOTOGRÁFICO</b>							
<ul style="list-style-type: none"> <li>✓ Providenciar 1 (uma) cadeira com altura regulável, estofada, giratória, com cinco pés e braços, permitindo apoiar a região lombar;</li> <li>✓ Providenciar 1 (um) mouse pad com apoio para o pulso;</li> </ul>											Figura 28. Área do Laboratório 08

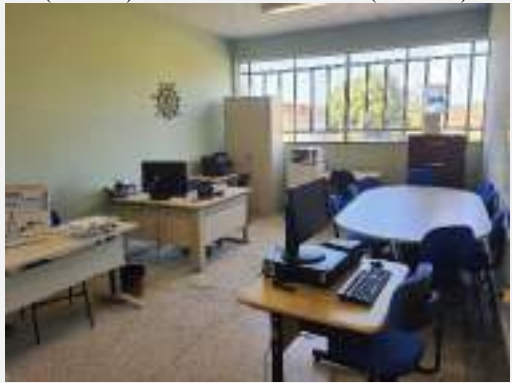
GHE	SETOR	LOCAL	CARGO	R	AGENTE	CAUSA FONTE	MEIO DE PROPAGAÇÃO	INTENS./CONC.	LT	TÉCNICA UTILIZADA	INSAL./PERIC.			ENQUADRAMENTO	GRAU %	PARECER TÉCNICO		
											S	N	I					
29	Bloco S – 1º Andar	10.29. Escritório Modelo de Turismo (EMTUR) / Observatório de Turismo (OBSTUR)	Professor do Ensino Básico, Técnico e Tecnológico	F	Nas inspeções realizadas constatou-se ausência de exposição a agentes físicos.	-	-	-	-	-	-	X		N.A.	N.A.	Não há exposição		
				Q	Nas inspeções realizadas constatou-se ausência de exposição a agentes químicos.	-	-	-	-	-	-	-	X		N.A.	N.A.	Não há exposição	
				B	Nas inspeções realizadas constatou-se ausência de exposição a agentes biológicos.	-	-	-	-	-	-	-	-	X		N.A.	N.A.	Não há exposição
				P	Nas inspeções realizadas constatou-se ausência de exposição a agentes considerados perigosos.	-	-	-	-	-	-	-	-	X		N.A.	N.A.	Não há exposição
<b>DESCRIÇÃO FÍSICA DO LOCAL</b>

<b>Tipo de construção:</b> Alvenaria; <b>Estrutura:</b> Concreto; <b>Cobertura existente:</b> PVC; <b>Laterais predominantes:</b> Alvenaria; <b>Piso predominante:</b> Granilite; <b>Ventilação existente:</b> Natural e artificial através de ar condicionado; <b>Iluminação existente:</b> Natural e artificial através de lâmpadas fluorescentes;																		
<b>MEDIDAS CORRETIVAS RECOMENDADAS</b>											<b>REGISTRO FOTOGRÁFICO</b>							
<ul style="list-style-type: none"> <li>✓ Providenciar 3 (três) cadeiras com altura regulável, estofada, giratória, com cinco pés e braços, permitindo apoiar a região lombar</li> <li>✓ Providenciar 3 (três) suportes para os pés, que se adapte ao comprimento da perna do trabalhador;</li> <li>✓ Providenciar 3 (três) mouse pad com apoio para o pulso;</li> </ul>											Figura 29. Área do Escritório Modelo de Turismo (EMTUR) / Observatório de Turismo (OBSTUR)

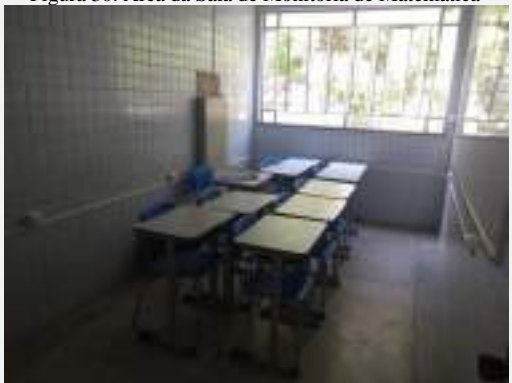
GHE	SETOR	LOCAL	CARGO	R	AGENTE	CAUSA FONTE	MEIO DE PROPAGAÇÃO	INTENS./CONC.	LT	TÉCNICA UTILIZADA	INSAL./PERIC.			ENQUADRAMENTO	GRAU %	PARECER TÉCNICO
											S	N	I			
30	Bloco S – 1º Andar	10.30. Sala de Monitoria de Matemática	Professor do Ensino Básico, Técnico e Tecnológico	F	Nas inspeções realizadas constatou-se ausência de exposição a agentes físicos.	-	-	-	-	-	-	X		N.A.	N.A.	Não há exposição
				Q	Nas inspeções realizadas constatou-se ausência de exposição a agentes químicos.	-	-	-	-	-	-	X		N.A.	N.A.	Não há exposição
				B	Nas inspeções realizadas constatou-se ausência de exposição a agentes biológicos.	-	-	-	-	-	-	X		N.A.	N.A.	Não há exposição
				P	Nas inspeções realizadas constatou-se ausência de exposição a agentes considerados perigosos.	-	-	-	-	-	-	X		N.A.	N.A.	Não há exposição
<b>DESCRIÇÃO FÍSICA DO LOCAL</b>																
<b>Tipo de construção:</b> Alvenaria; <b>Estrutura:</b> Concreto; <b>Cobertura existente:</b> PVC; <b>Laterais predominantes:</b> Alvenaria; <b>Piso predominante:</b> Granilite; <b>Ventilação existente:</b> Natural; <b>Iluminação existente:</b> Natural e artificial através de lâmpadas fluorescentes;

<b>MEDIDAS CORRETIVAS RECOMENDADAS</b>											<b>REGISTRO FOTOGRÁFICO</b>					
✓ Quanto ao hidrante localizado no corredor, ao lado do setor: pintar borda vermelha (0,70m x 0,70m) e borda amarela (0,15m) no piso; instalar placa de identificação; adquirir 1 (um) esguicho tipo regulável dentro do abrigo do hidrante; providenciar urgentemente a regularização do abastecimento de água do hidrante; adquirir 1 (uma) chave storz, projetada para engatar e desengatar conexões; por apresentar-se com corrosão, providenciar a manutenção do abrigo hidrante; instalar um alarme de emergência;											Figura 30. Área da Sala de Monitoria de Matemática

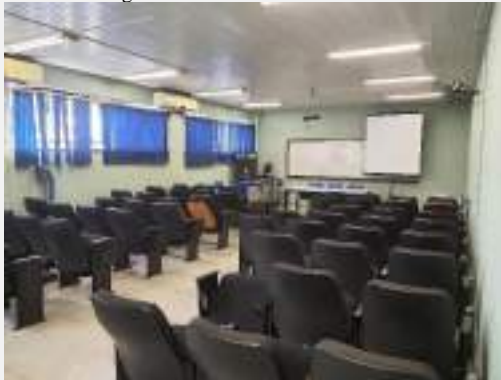
GHE	SETOR	LOCAL	CARGO	R	AGENTE	CAUSA FONTE	MEIO DE PROPAGAÇÃO	INTENS./CONC.	LT	TÉCNICA UTILIZADA	INSAL./PERIC.			ENQUADRAMENTO	GRAU %	PARECER TÉCNICO		
											S	N	I					
31	Bloco S – 1º Andar	10.31. Sala de Aula 1S	Professor do Ensino Básico, Técnico e Tecnológico	F	Nas inspeções realizadas constatou-se ausência de exposição a agentes físicos.	-	-	-	-	-	-	X		N.A.	N.A.	Não há exposição		
				Q	Nas inspeções realizadas constatou-se ausência de exposição a agentes químicos.	-	-	-	-	-	-	-	X		N.A.	N.A.	Não há exposição	
				B	Nas inspeções realizadas constatou-se ausência de exposição a agentes biológicos.	-	-	-	-	-	-	-	-	X		N.A.	N.A.	Não há exposição
				P	Nas inspeções realizadas constatou-se ausência de exposição a agentes considerados perigosos.	-	-	-	-	-	-	-	-	X		N.A.	N.A.	Não há exposição
<b>DESCRIÇÃO FÍSICA DO LOCAL</b>																		
<b>Tipo de construção:</b> Alvenaria; <b>Estrutura:</b> Concreto; <b>Cobertura existente:</b> PVC; <b>Laterais predominantes:</b> Alvenaria; <b>Piso predominante:</b> Granilite; <b>Ventilação existente:</b> Artificial através de ventilador e ar-condicionado; <b>Iluminação existente:</b> Natural e artificial através de lâmpadas fluorescentes;

<b>MEDIDAS CORRETIVAS RECOMENDADAS</b>											<b>REGISTRO FOTOGRÁFICO</b>							
<ul style="list-style-type: none"> <li>✓ Realizar a substituição da janela que está faltando, localizada no corredor, ao lado da sala de aula;</li> <li>✓ Realizar a substituição de uma lâmpada com defeito;</li> <li>✓ Providenciar 1 (uma) cadeira com altura regulável, estofada, giratória, com cinco pés e braços, permitindo apoiar a região lombar;</li> <li>✓ Providenciar 1 (um) mouse pad com apoio para o pulso;</li> </ul>											Figura 31. Área da Sala de Aula 1S

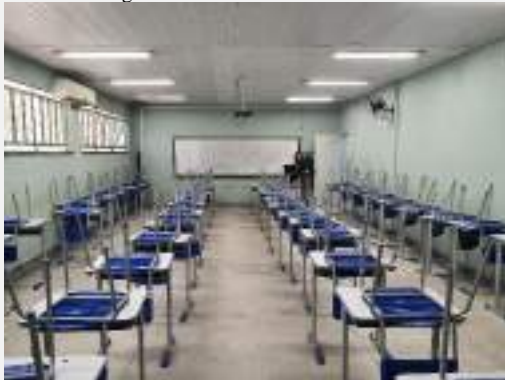
GHE	SETOR	LOCAL	CARGO	R	AGENTE	CAUSA FONTE	MEIO DE PROPAGAÇÃO	INTENS./CONC.	LT	TÉCNICA UTILIZADA	INSAL./PERIC.			ENQUADRAMENTO	GRAU %	PARECER TÉCNICO	
											S	N	I				
32	Bloco S – 1º Andar	10.32. Sala de Aula 2S	Professor do Ensino Básico, Técnico e Tecnológico	F	Nas inspeções realizadas constatou-se ausência de exposição a agentes físicos.	-	-	-	-	-	-	X		N.A.	N.A.	Não há exposição	
				Q	Nas inspeções realizadas constatou-se ausência de exposição a agentes químicos.	-	-	-	-	-	-	-	X		N.A.	N.A.	Não há exposição
				B	Nas inspeções realizadas constatou-se ausência de exposição a agentes biológicos.	-	-	-	-	-	-	-	X		N.A.	N.A.	Não há exposição
				P	Nas inspeções realizadas constatou-se ausência de exposição a agentes considerados perigosos.	-	-	-	-	-	-	-	X		N.A.	N.A.	Não há exposição
<b>DESCRIÇÃO FÍSICA DO LOCAL</b>																	
<b>Tipo de construção:</b> Alvenaria; <b>Estrutura:</b> Concreto; <b>Cobertura existente:</b> PVC; <b>Laterais predominantes:</b> Alvenaria; <b>Piso predominante:</b> Granilite; <b>Ventilação existente:</b> Artificial através de ventilador e ar-condicionado; <b>Iluminação existente:</b> Natural e artificial através de lâmpadas fluorescentes;

<b>MEDIDAS CORRETIVAS RECOMENDADAS</b>											<b>REGISTRO FOTOGRÁFICO</b>						
<ul style="list-style-type: none"> <li>✓ Para evitar o contato com a fiação elétrica exposta, instalar uma placa cega na tomada;</li> <li>✓ Realizar a substituição de uma lâmpada com defeito;</li> <li>✓ Providenciar 1 (uma) cadeira com altura regulável, estofada, giratória, com cinco pés e braços, permitindo apoiar a região lombar;</li> <li>✓ Providenciar 1 (um) mouse pad com apoio para o pulso;</li> </ul>											Figura 32. Área da Sala de Aula 2S

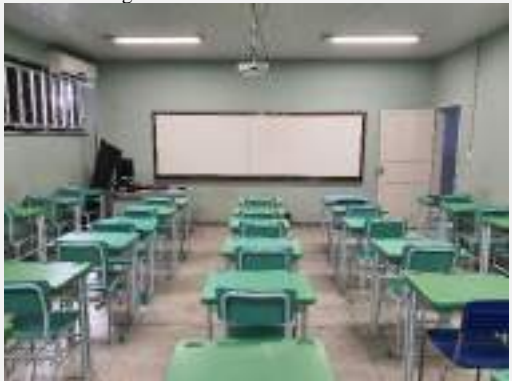
GHE	SETOR	LOCAL	CARGO	R	AGENTE	CAUSA FONTE	MEIO DE PROPAGAÇÃO	INTENS./CONC.	LT	TÉCNICA UTILIZADA	INSAL./PERIC.			ENQUADRAMENTO	GRAU %	PARECER TÉCNICO		
											S	N	I					
33	Bloco S – 1º Andar	10.33. Sala de Aula 3S	Professor do Ensino Básico, Técnico e Tecnológico	F	Nas inspeções realizadas constatou-se ausência de exposição a agentes físicos.	-	-	-	-	-	-	X		N.A.	N.A.	Não há exposição		
				Q	Nas inspeções realizadas constatou-se ausência de exposição a agentes químicos.	-	-	-	-	-	-	-	X		N.A.	N.A.	Não há exposição	
				B	Nas inspeções realizadas constatou-se ausência de exposição a agentes biológicos.	-	-	-	-	-	-	-	-	X		N.A.	N.A.	Não há exposição
				P	Nas inspeções realizadas constatou-se ausência de exposição a agentes considerados perigosos.	-	-	-	-	-	-	-	-	X		N.A.	N.A.	Não há exposição
<b>DESCRIÇÃO FÍSICA DO LOCAL</b>																		
<b>Tipo de construção:</b> Alvenaria; <b>Estrutura:</b> Concreto; <b>Cobertura existente:</b> PVC; <b>Laterais predominantes:</b> Alvenaria; <b>Piso predominante:</b> Granilite; <b>Ventilação existente:</b> Artificial através de ventilador e ar-condicionado; <b>Iluminação existente:</b> Natural e artificial através de lâmpadas fluorescentes;

<b>MEDIDAS CORRETIVAS RECOMENDADAS</b>											<b>REGISTRO FOTOGRÁFICO</b>							
<ul style="list-style-type: none"> <li>✓ Providenciar 1 (uma) cadeira com altura regulável, estofada, giratória, com cinco pés e braços, permitindo apoiar a região lombar;</li> <li>✓ Providenciar 1 (um) mouse pad com apoio para o pulso;</li> </ul>											Figura 33. Área da Sala de Aula 3S

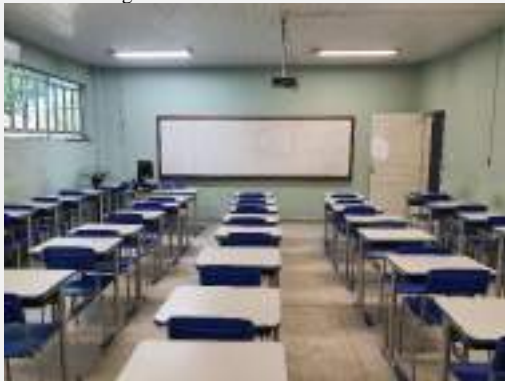
GHE	SETOR	LOCAL	CARGO	R	AGENTE	CAUSA FONTE	MEIO DE PROPAGAÇÃO	INTENS./CONC.	LT	TÉCNICA UTILIZADA	INSAL./PERIC.			ENQUADRAMENTO	GRAU %	PARECER TÉCNICO		
											S	N	I					
34	Bloco S – 1º Andar	10.34. Sala de Aula 4S	Professor do Ensino Básico, Técnico e Tecnológico	F	Nas inspeções realizadas constatou-se ausência de exposição a agentes físicos.	-	-	-	-	-	-	X		N.A.	N.A.	Não há exposição		
				Q	Nas inspeções realizadas constatou-se ausência de exposição a agentes químicos.	-	-	-	-	-	-	-	X		N.A.	N.A.	Não há exposição	
				B	Nas inspeções realizadas constatou-se ausência de exposição a agentes biológicos.	-	-	-	-	-	-	-	-	X		N.A.	N.A.	Não há exposição
				P	Nas inspeções realizadas constatou-se ausência de exposição a agentes considerados perigosos.	-	-	-	-	-	-	-	-	X		N.A.	N.A.	Não há exposição
<b>DESCRIÇÃO FÍSICA DO LOCAL</b>																		
<b>Tipo de construção:</b> Alvenaria; <b>Estrutura:</b> Concreto; <b>Cobertura existente:</b> PVC; <b>Laterais predominantes:</b> Alvenaria; <b>Piso predominante:</b> Granilite; <b>Ventilação existente:</b> Artificial através de ventilador e ar-condicionado; <b>Iluminação existente:</b> Natural e artificial através de lâmpadas fluorescentes;

<b>MEDIDAS CORRETIVAS RECOMENDADAS</b>											<b>REGISTRO FOTOGRÁFICO</b>							
<ul style="list-style-type: none"> <li>✓ Providenciar 1 (uma) cadeira com altura regulável, estofada, giratória, com cinco pés e braços, permitindo apoiar a região lombar;</li> <li>✓ Providenciar 1 (um) mouse pad com apoio para o pulso;</li> </ul>											Figura 34. Área da Sala de Aula 4S

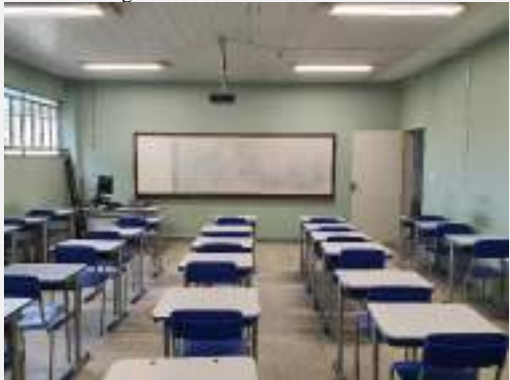
GHE	SETOR	LOCAL	CARGO	R	AGENTE	CAUSA FONTE	MEIO DE PROPAGAÇÃO	INTENS./CONC.	LT	TÉCNICA UTILIZADA	INSAL./PERIC.			ENQUADRAMENTO	GRAU %	PARECER TÉCNICO		
											S	N	I					
36	Bloco S – 1º Andar	10.36. Sala de Aula 6S	Professor do Ensino Básico, Técnico e Tecnológico	F	Nas inspeções realizadas constatou-se ausência de exposição a agentes físicos.	-	-	-	-	-	-	X		N.A.	N.A.	Não há exposição		
				Q	Nas inspeções realizadas constatou-se ausência de exposição a agentes químicos.	-	-	-	-	-	-	-	X		N.A.	N.A.	Não há exposição	
				B	Nas inspeções realizadas constatou-se ausência de exposição a agentes biológicos.	-	-	-	-	-	-	-	-	X		N.A.	N.A.	Não há exposição
				P	Nas inspeções realizadas constatou-se ausência de exposição a agentes considerados perigosos.	-	-	-	-	-	-	-	-	X		N.A.	N.A.	Não há exposição
<b>DESCRIÇÃO FÍSICA DO LOCAL</b>																		
<b>Tipo de construção:</b> Alvenaria; <b>Estrutura:</b> Concreto; <b>Cobertura existente:</b> PVC; <b>Laterais predominantes:</b> Alvenaria; <b>Piso predominante:</b> Granilite; <b>Ventilação existente:</b> Artificial através de ventilador e ar-condicionado; <b>Iluminação existente:</b> Natural e artificial através de lâmpadas fluorescentes;

<b>MEDIDAS CORRETIVAS RECOMENDADAS</b>											<b>REGISTRO FOTOGRÁFICO</b>							
<ul style="list-style-type: none"> <li>✓ Para evitar o contato com a fiação elétrica exposta, realizar a troca da placa da tomada;</li> <li>✓ Providenciar 1 (uma) cadeira com altura regulável, estofada, giratória, com cinco pés e braços, permitindo apoiar a região lombar;</li> <li>✓ Providenciar 1 (um) mouse pad com apoio para o pulso;</li> </ul>											Figura 36. Área da Sala de Aula 6S

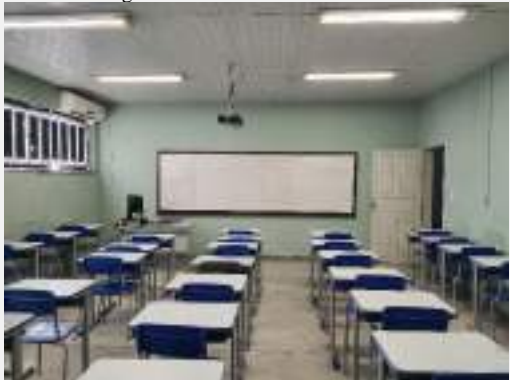
GHE	SETOR	LOCAL	CARGO	R	AGENTE	CAUSA FONTE	MEIO DE PROPAGAÇÃO	INTENS./CONC.	LT	TÉCNICA UTILIZADA	INSAL./PERIC.			ENQUADRAMENTO	GRAU %	PARECER TÉCNICO		
											S	N	I					
37	Bloco S – 1º Andar	10.37. Sala de Aula 7S	Professor do Ensino Básico, Técnico e Tecnológico	F	Nas inspeções realizadas constatou-se ausência de exposição a agentes físicos.	-	-	-	-	-	-	X		N.A.	N.A.	Não há exposição		
				Q	Nas inspeções realizadas constatou-se ausência de exposição a agentes químicos.	-	-	-	-	-	-	-	X		N.A.	N.A.	Não há exposição	
				B	Nas inspeções realizadas constatou-se ausência de exposição a agentes biológicos.	-	-	-	-	-	-	-	-	X		N.A.	N.A.	Não há exposição
				P	Nas inspeções realizadas constatou-se ausência de exposição a agentes considerados perigosos.	-	-	-	-	-	-	-	-	X		N.A.	N.A.	Não há exposição
<b>DESCRIÇÃO FÍSICA DO LOCAL</b>																		
<b>Tipo de construção:</b> Alvenaria; <b>Estrutura:</b> Concreto; <b>Cobertura existente:</b> PVC; <b>Laterais predominantes:</b> Alvenaria; <b>Piso predominante:</b> Granilite; <b>Ventilação existente:</b> Artificial através de ventilador e ar-condicionado; <b>Iluminação existente:</b> Natural e artificial através de lâmpadas fluorescentes;

<b>MEDIDAS CORRETIVAS RECOMENDADAS</b>											<b>REGISTRO FOTOGRÁFICO</b>							
<ul style="list-style-type: none"> <li>✓ Realizar a substituição de uma lâmpada com defeito;</li> <li>✓ Providenciar 1 (uma) cadeira com altura regulável, estofada, giratória, com cinco pés e braços, permitindo apoiar a região lombar;</li> <li>✓ Providenciar 1 (um) mouse pad com apoio para o pulso;</li> </ul>											Figura 37. Área da Sala de Aula 7S

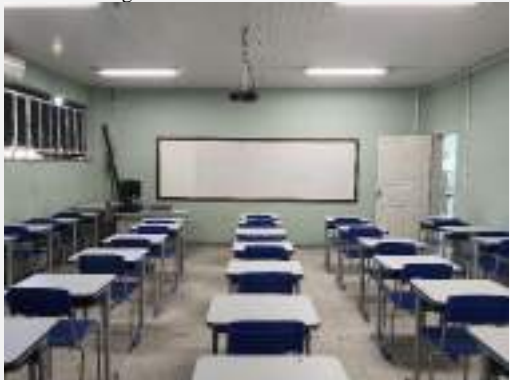
GHE	SETOR	LOCAL	CARGO	R	AGENTE	CAUSA FONTE	MEIO DE PROPAGAÇÃO	INTENS./CONC.	LT	TÉCNICA UTILIZADA	INSAL./PERIC.			ENQUADRAMENTO	GRAU %	PARECER TÉCNICO		
											S	N	I					
38	Bloco S – 1º Andar	10.38. Sala de Aula 8S	Professor do Ensino Básico, Técnico e Tecnológico	F	Nas inspeções realizadas constatou-se ausência de exposição a agentes físicos.	-	-	-	-	-	-	X		N.A.	N.A.	Não há exposição		
				Q	Nas inspeções realizadas constatou-se ausência de exposição a agentes químicos.	-	-	-	-	-	-	-	X		N.A.	N.A.	Não há exposição	
				B	Nas inspeções realizadas constatou-se ausência de exposição a agentes biológicos.	-	-	-	-	-	-	-	-	X		N.A.	N.A.	Não há exposição
				P	Nas inspeções realizadas constatou-se ausência de exposição a agentes considerados perigosos.	-	-	-	-	-	-	-	-	X		N.A.	N.A.	Não há exposição
<b>DESCRIÇÃO FÍSICA DO LOCAL</b>																		
<b>Tipo de construção:</b> Alvenaria; <b>Estrutura:</b> Concreto; <b>Cobertura existente:</b> PVC; <b>Laterais predominantes:</b> Alvenaria; <b>Piso predominante:</b> Granilite; <b>Ventilação existente:</b> Artificial através de ventilador e ar-condicionado; <b>Iluminação existente:</b> Natural e artificial através de lâmpadas fluorescentes;

<b>MEDIDAS CORRETIVAS RECOMENDADAS</b>											<b>REGISTRO FOTOGRÁFICO</b>							
<ul style="list-style-type: none"> <li>✓ Realizar a substituição das cinco lâmpadas com defeito;</li> <li>✓ Para evitar o contato com a fiação elétrica exposta, realizar a troca da placa da tomada;</li> <li>✓ Providenciar 1 (uma) cadeira com altura regulável, estofada, giratória, com cinco pés e braços, permitindo apoiar a região lombar;</li> <li>✓ Providenciar 1 (um) mouse pad com apoio para o pulso;</li> </ul>											Figura 38. Área da Sala de Aula 8S

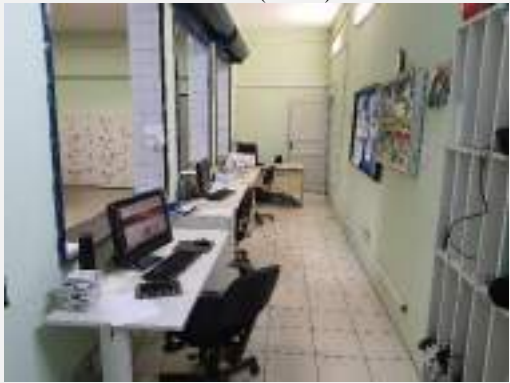
GHE	SETOR	LOCAL	CARGO	R	AGENTE	CAUSA FONTE	MEIO DE PROPAGAÇÃO	INTENS./CONC.	LT	TÉCNICA UTILIZADA	INSAL./PERIC.			ENQUADRAMENTO	GRAU %	PARECER TÉCNICO	
											S	N	I				
42	Bloco S – Térreo	10.42. Coordenadoria de Controle Docente e Discente (CCDD)	Assistente em Administração / Auxiliar em Administração / Assistente de Aluno	F	Nas inspeções realizadas constatou-se ausência de exposição a agentes físicos.	-	-	-	-	-	-	X		N.A.	N.A.	Não há exposição	
				Q	Nas inspeções realizadas constatou-se ausência de exposição a agentes químicos.	-	-	-	-	-	-	-	X		N.A.	N.A.	Não há exposição
				B	Nas inspeções realizadas constatou-se ausência de exposição a agentes biológicos.	-	-	-	-	-	-	-	X		N.A.	N.A.	Não há exposição
				P	Nas inspeções realizadas constatou-se ausência de exposição a agentes considerados perigosos.	-	-	-	-	-	-	-	X		N.A.	N.A.	Não há exposição
<b>DESCRIÇÃO FÍSICA DO LOCAL</b>

<b>Tipo de construção:</b> Alvenaria; <b>Estrutura:</b> Concreto; <b>Cobertura existente:</b> Laje; <b>Laterais predominantes:</b> Alvenaria; <b>Piso predominante:</b> Cerâmica; <b>Ventilação existente:</b> Artificial através de ar-condicionado; <b>Iluminação existente:</b> Artificial através de lâmpadas fluorescentes;																	
<b>MEDIDAS CORRETIVAS RECOMENDADAS</b>											<b>REGISTRO FOTOGRÁFICO</b>						
<ul style="list-style-type: none"> <li>✓ Providenciar 3 (três) cadeiras com altura regulável, estofada, giratória, com cinco pés e braços, permitindo apoiar a região lombar;</li> <li>✓ Providenciar 2 (dois) suportes para os pés, que se adapte ao comprimento da perna do trabalhador;</li> <li>✓ Providenciar 4 (quatro) suportes ergonômicos para monitor com altura ajustável, para que a parte superior da tela fique na mesma altura dos olhos;</li> <li>✓ Providenciar 1 (um) mouse pad com apoio para o pulso;</li> </ul>											Figura 42. Área da Coordenadoria de Controle Docente e Discente (CCDD)

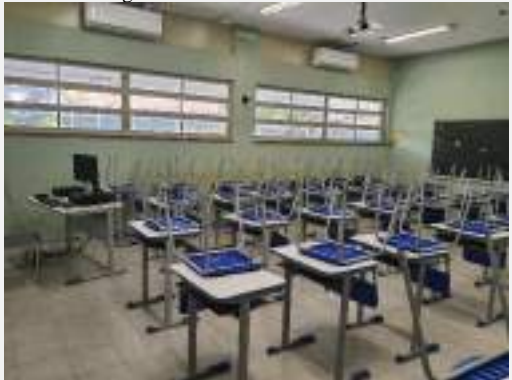
GHE	SETOR	LOCAL	CARGO	R	AGENTE	CAUSA FONTE	MEIO DE PROPAGAÇÃO	INTENS./CONC.	LT	TÉCNICA UTILIZADA	INSAL./PERIC.			ENQUADRAMENTO	GRAU %	PARECER TÉCNICO		
											S	N	I					
45	Bloco S – Térreo	10.45. Sala de Aula 10	Professor do Ensino Básico, Técnico e Tecnológico	F	Nas inspeções realizadas constatou-se ausência de exposição a agentes físicos.	-	-	-	-	-	-	X		N.A.	N.A.	Não há exposição		
				Q	Nas inspeções realizadas constatou-se ausência de exposição a agentes químicos.	-	-	-	-	-	-	-	X		N.A.	N.A.	Não há exposição	
				B	Nas inspeções realizadas constatou-se ausência de exposição a agentes biológicos.	-	-	-	-	-	-	-	-	X		N.A.	N.A.	Não há exposição
				P	Nas inspeções realizadas constatou-se ausência de exposição a agentes considerados perigosos.	-	-	-	-	-	-	-	-	X		N.A.	N.A.	Não há exposição
<b>DESCRIÇÃO FÍSICA DO LOCAL</b>																		
<b>Tipo de construção:</b> Alvenaria; <b>Estrutura:</b> Concreto; <b>Cobertura existente:</b> Laje; <b>Laterais predominantes:</b> Alvenaria; <b>Piso predominante:</b> Cerâmica; <b>Ventilação existente:</b> Artificial através de ar-condicionado; <b>Iluminação existente:</b> Natural e artificial através de lâmpadas fluorescentes;

<b>MEDIDAS CORRETIVAS RECOMENDADAS</b>											<b>REGISTRO FOTOGRÁFICO</b>							
<ul style="list-style-type: none"> <li>✓ Para evitar o contato com a fiação elétrica exposta, instalar uma placa cega na tomada;</li> <li>✓ Quanto ao extintor localizado no corredor, ao lado da sala de aula: realizar manutenção de 2º nível; pintar borda vermelha (0,70m x 0,70m) e borda amarela (0,15m) no piso; realizar a substituição do extintor por não ser adequado a classe de fogo;</li> <li>✓ Providenciar 1 (uma) cadeira com altura regulável, estofada, giratória, com cinco pés e braços, permitindo apoiar a região lombar;</li> <li>✓ Providenciar 1 (um) mouse pad com apoio para o pulso;</li> </ul>											Figura 45. Área da Sala de Aula 10

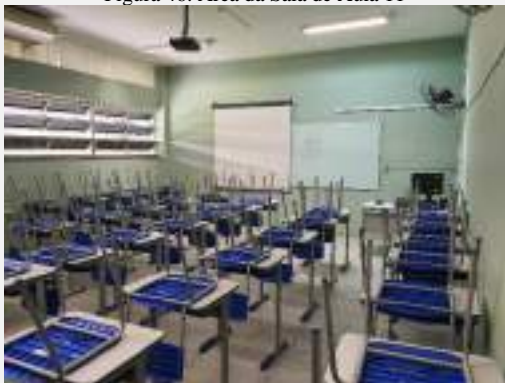
GHE	SETOR	LOCAL	CARGO	R	AGENTE	CAUSA FONTE	MEIO DE PROPAGAÇÃO	INTENS./CONC.	LT	TÉCNICA UTILIZADA	INSAL./PERIC.			ENQUADRAMENTO	GRAU %	PARECER TÉCNICO
											S	N	I			
46	Bloco S – Térreo	10.46. Sala de Aula 11	Professor do Ensino Básico, Técnico e Tecnológico	F	Nas inspeções realizadas constatou-se ausência de exposição a agentes físicos.	-	-	-	-	-	-	X		N.A.	N.A.	Não há exposição
				Q	Nas inspeções realizadas constatou-se ausência de exposição a agentes químicos.	-	-	-	-	-	-	X		N.A.	N.A.	Não há exposição
				B	Nas inspeções realizadas constatou-se ausência de exposição a agentes biológicos.	-	-	-	-	-	-	X		N.A.	N.A.	Não há exposição
				P	Nas inspeções realizadas constatou-se ausência de exposição a agentes considerados perigosos.	-	-	-	-	-	-	X		N.A.	N.A.	Não há exposição
<b>DESCRIÇÃO FÍSICA DO LOCAL</b>																
<b>Tipo de construção:</b> Alvenaria; <b>Estrutura:</b> Concreto; <b>Cobertura existente:</b> Laje; <b>Laterais predominantes:</b> Alvenaria; <b>Piso predominante:</b> Cerâmica; <b>Ventilação existente:</b> Artificial através de ventilador e ar-condicionado; <b>Iluminação existente:</b> Natural e artificial através de lâmpadas fluorescentes;

<b>MEDIDAS CORRETIVAS RECOMENDADAS</b>											<b>REGISTRO FOTOGRÁFICO</b>					
<ul style="list-style-type: none"> <li>✓ Providenciar 1 (uma) cadeira com altura regulável, estofada, giratória, com cinco pés e braços, permitindo apoiar a região lombar;</li> <li>✓ Providenciar 1 (um) mouse pad com apoio para o pulso;</li> </ul>											Figura 46. Área da Sala de Aula 11

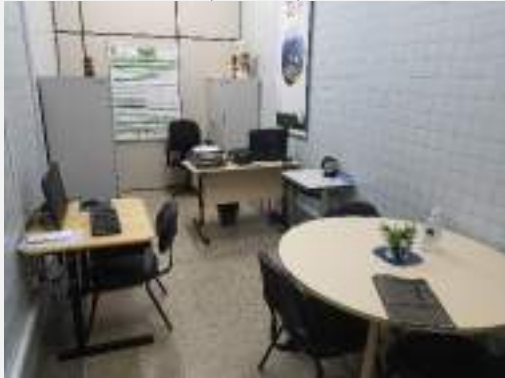
GHE	SETOR	LOCAL	CARGO	R	AGENTE	CAUSA FONTE	MEIO DE PROPAGAÇÃO	INTENS./CONC.	LT	TÉCNICA UTILIZADA	INSAL./PERIC.			ENQUADRAMENTO	GRAU %	PARECER TÉCNICO
											S	N	I			
52	Bloco S – Térreo	10.52. Coordenadoria de Petróleo e Gás (COPGÁS)	Professor do Ensino Básico, Técnico e Tecnológico / Assistente em Administração	F	Nas inspeções realizadas constatou-se ausência de exposição a agentes físicos.	-	-	-	-	-	-	X		N.A.	N.A.	Não há exposição
				Q	Nas inspeções realizadas constatou-se ausência de exposição a agentes químicos.	-	-	-	-	-	-	X		N.A.	N.A.	Não há exposição
				B	Nas inspeções realizadas constatou-se ausência de exposição a agentes biológicos.	-	-	-	-	-	-	X		N.A.	N.A.	Não há exposição
				P	Nas inspeções realizadas constatou-se ausência de exposição a agentes considerados perigosos.	-	-	-	-	-	-	X		N.A.	N.A.	Não há exposição
<b>DESCRIÇÃO FÍSICA DO LOCAL</b>																
<b>Tipo de construção:</b> Alvenaria; <b>Estrutura:</b> Concreto; <b>Cobertura existente:</b> Laje; <b>Laterais predominantes:</b> Alvenaria com divisória de madeira; <b>Piso predominante:</b> Granilite; <b>Ventilação existente:</b> Artificial através de ar-condicionado; <b>Iluminação existente:</b> Artificial através de lâmpadas fluorescentes;

<b>MEDIDAS CORRETIVAS RECOMENDADAS</b>											<b>REGISTRO FOTOGRÁFICO</b>					
<ul style="list-style-type: none"> <li>✓ Providenciar 1 (um) suporte para os pés, que se adapte ao comprimento da perna do trabalhador;</li> <li>✓ Providenciar 1 (um) suporte ergonômico para monitor com altura ajustável, para que a parte superior da tela fique na mesma altura dos olhos;</li> <li>✓ Providenciar 2 (dois) mouse pad com apoio para o pulso;</li> </ul>											Figura 52. Área da Coordenadoria de Petróleo e Gás (COPGÁS)

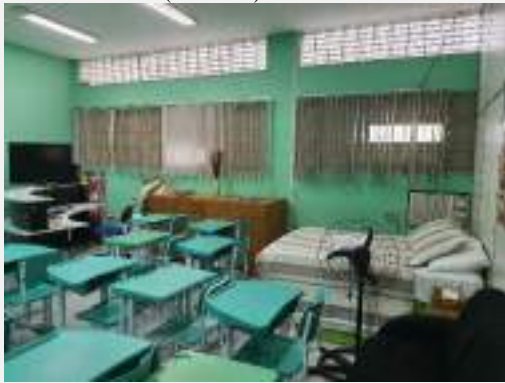
GHE	SETOR	LOCAL	CARGO	R	AGENTE	CAUSA FONTE	MEIO DE PROPAGAÇÃO	INTENS./CONC.	LT	TÉCNICA UTILIZADA	INSAL./PERIC.			ENQUADRAMENTO	GRAU %	PARECER TÉCNICO		
											S	N	I					
54	Bloco S – Térreo	10.54. Laboratório de Hospedagem (LAHOSP) – Sala 16	Professor do Ensino Básico, Técnico e Tecnológico	F	Nas inspeções realizadas constatou-se ausência de exposição a agentes físicos.	-	-	-	-	-	-	X		N.A.	N.A.	Não há exposição		
				Q	Nas inspeções realizadas constatou-se ausência de exposição a agentes químicos.	-	-	-	-	-	-	-	X		N.A.	N.A.	Não há exposição	
				B	Nas inspeções realizadas constatou-se ausência de exposição a agentes biológicos.	-	-	-	-	-	-	-	-	X		N.A.	N.A.	Não há exposição
				P	Nas inspeções realizadas constatou-se ausência de exposição a agentes considerados perigosos.	-	-	-	-	-	-	-	-	X		N.A.	N.A.	Não há exposição
<b>DESCRIÇÃO FÍSICA DO LOCAL</b>																		
<b>Tipo de construção:</b> Alvenaria; <b>Estrutura:</b> Concreto; <b>Cobertura existente:</b> Laje; <b>Laterais predominantes:</b> Alvenaria; <b>Piso predominante:</b> Cerâmica; <b>Ventilação existente:</b> Artificial através de ar-condicionado; <b>Iluminação existente:</b> Natural e artificial através de lâmpadas fluorescentes;

<b>MEDIDAS CORRETIVAS RECOMENDADAS</b>										<b>REGISTRO FOTOGRÁFICO</b>								
<ul style="list-style-type: none"> <li>✓ Realizar a substituição das duas lâmpadas com defeito;</li> <li>✓ Para evitar o contato com a fiação elétrica exposta, substituir a tampa da tomada;</li> </ul>										Figura 54. Área do Laboratório de Hospedagem (LAHOSP) – Sala 16

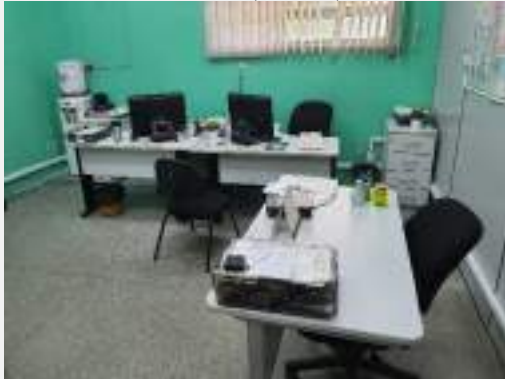
GHE	SETOR	LOCAL	CARGO	R	AGENTE	CAUSA FONTE	MEIO DE PROPAGAÇÃO	INTENS./CONC.	LT	TÉCNICA UTILIZADA	INSAL./PERIC.			ENQUADRAMENTO	GRAU %	PARECER TÉCNICO	
											S	N	I				
55	Bloco S – Térreo	10.55. Coordenadoria de Segurança do Trabalho (COSSET)	Assistente em Administração / Pedagogo / Professor do Ensino Básico, Técnico e Tecnológico	F	Nas inspeções realizadas constatou-se ausência de exposição a agentes físicos.	-	-	-	-	-	-	X		N.A.	N.A.	Não há exposição	
				Q	Nas inspeções realizadas constatou-se ausência de exposição a agentes químicos.	-	-	-	-	-	-	-	X		N.A.	N.A.	Não há exposição
				B	Nas inspeções realizadas constatou-se ausência de exposição a agentes biológicos.	-	-	-	-	-	-	-	X		N.A.	N.A.	Não há exposição
				P	Nas inspeções realizadas constatou-se ausência de exposição a agentes considerados perigosos.	-	-	-	-	-	-	-	X		N.A.	N.A.	Não há exposição
<b>DESCRIÇÃO FÍSICA DO LOCAL</b>

<b>Tipo de construção:</b> Alvenaria; <b>Estrutura:</b> Concreto; <b>Cobertura existente:</b> Laje; <b>Laterais predominantes:</b> Alvenaria com divisória de madeira; <b>Piso predominante:</b> Granilite; <b>Ventilação existente:</b> Artificial através de ar-condicionado; <b>Iluminação existente:</b> Artificial através de lâmpadas fluorescentes;																	
<b>MEDIDAS CORRETIVAS RECOMENDADAS</b>											<b>REGISTRO FOTOGRÁFICO</b>						
<ul style="list-style-type: none"> <li>✓ Providenciar 2 (dois) suportes para os pés, que se adapte ao comprimento da perna do trabalhador;</li> <li>✓ Providenciar 2 (dois) suportes ergonômicos para monitor com altura ajustável, para que a parte superior da tela fique na mesma altura dos olhos;</li> <li>✓ Providenciar 1 (um) mouse pad com apoio para o pulso;</li> </ul>											Figura 55. Área da Coordenadoria de Segurança do Trabalho (COSSET)
