**LAUDO TÉCNICO DAS  
CONDIÇÕES AMBIENTAIS DE  
TRABALHO (LTCAT) -  
CAMPUS ARACAJU**

**INSTITUTO FEDERAL DE  
EDUCAÇÃO, CIÊNCIA E  
TECNOLOGIA DE SERGIPE – IFS**

20/3/2024

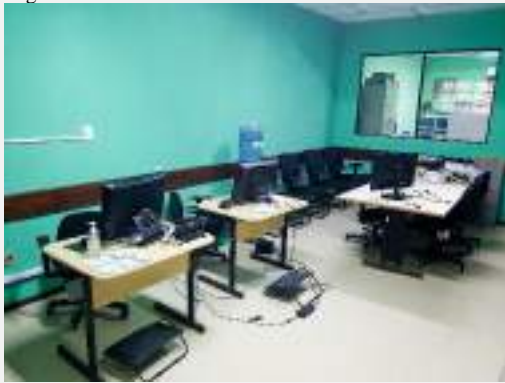
GHE	SETOR	LOCAL	CARGO	R	AGENTE	CAUSA FONTE	MEIO DE PROPAGAÇÃO	INTENS./CONC.	LT	TÉCNICA UTILIZADA	INSAL./PERIC.			ENQUADRAMENTO	GRAU %	PARECER TÉCNICO	
											S	N	I				
58	Bloco Eletrotécnica	10.58. Coordenadoria do Curso Eletrotécnica	Professor do Ensino Básico, Técnico e Tecnológico / Assistente de Laboratório / Pedagogo	F	Nas inspeções realizadas constatou-se ausência de exposição a agentes físicos.	-	-	-	-	-	-	X		N.A.	N.A.	Não há exposição	
				Q	Nas inspeções realizadas constatou-se ausência de exposição a agentes químicos.	-	-	-	-	-	-	-	X		N.A.	N.A.	Não há exposição
				B	Nas inspeções realizadas constatou-se ausência de exposição a agentes biológicos.	-	-	-	-	-	-	-	X		N.A.	N.A.	Não há exposição
				P	Nas inspeções realizadas constatou-se ausência de exposição a agentes considerados perigosos.	-	-	-	-	-	-	-	X		N.A.	N.A.	Não há exposição
<b>DESCRIÇÃO FÍSICA DO LOCAL</b>

<b>Tipo de construção:</b> Alvenaria; <b>Estrutura:</b> Concreto; <b>Cobertura existente:</b> Forro termo acústico; <b>Laterais predominantes:</b> Alvenaria; <b>Piso predominante:</b> Granilite; <b>Ventilação existente:</b> Artificial através de ar-condicionado; <b>Iluminação existente:</b> Natural e artificial através de lâmpadas fluorescentes;																	
<b>MEDIDAS CORRETIVAS RECOMENDADAS</b>											<b>REGISTRO FOTOGRÁFICO</b>						
<ul style="list-style-type: none"> <li>✓ Providenciar 1 (um) suporte para os pés, que se adapte ao comprimento da perna do trabalhador;</li> <li>✓ Providenciar 2 (dois) suportes ergonômicos para monitor com altura ajustável, para que a parte superior da tela fique na mesma altura dos olhos;</li> <li>✓ Providenciar 3 (três) mouse pad com apoio para o pulso;</li> <li>✓ Para evitar problemas estruturais e consequentes acidentes do trabalho, providenciar a eliminação dos cupins presente no setor;</li> <li>✓ Colocar um recipiente para armazenar a água do dreno do ar-condicionado ou direcionar a tubulação do dreno para que a água caia no solo permeável;</li> </ul>											Figura 58. Área da Coordenadoria do Curso Eletrotécnica

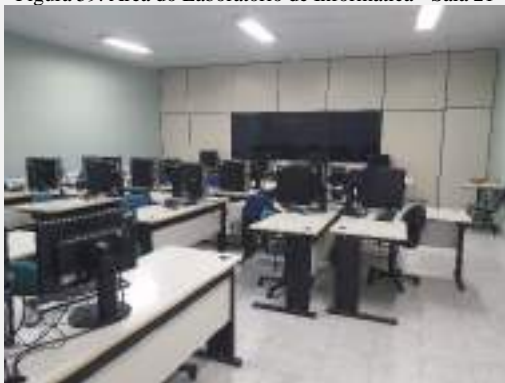
GHE	SETOR	LOCAL	CARGO	R	AGENTE	CAUSA FONTE	MEIO DE PROPAGAÇÃO	INTENS./CONC.	LT	TÉCNICA UTILIZADA	INSAL./PERIC.			ENQUADRAMENTO	GRAU %	PARECER TÉCNICO	
											S	N	I				
59	Bloco Eletrotécnica	10.59. Laboratório de Informática - Sala 21	Professor do Ensino Básico, Técnico e Tecnológico / Assistente de Laboratório	F	Nas inspeções realizadas constatou-se ausência de exposição a agentes físicos.	-	-	-	-	-	-	X		N.A.	N.A.	Não há exposição	
				Q	Nas inspeções realizadas constatou-se ausência de exposição a agentes químicos.	-	-	-	-	-	-	-	X		N.A.	N.A.	Não há exposição
				B	Nas inspeções realizadas constatou-se ausência de exposição a agentes biológicos.	-	-	-	-	-	-	-	X		N.A.	N.A.	Não há exposição
				P	Nas inspeções realizadas constatou-se ausência de exposição a agentes considerados perigosos.	-	-	-	-	-	-	-	X		N.A.	N.A.	Não há exposição
<b>DESCRIÇÃO FÍSICA DO LOCAL</b>																	
<b>Tipo de construção:</b> Alvenaria; <b>Estrutura:</b> Concreto; <b>Cobertura existente:</b> PVC; <b>Laterais predominantes:</b> Alvenaria com divisória de madeira; <b>Piso predominante:</b> Cerâmica; <b>Ventilação existente:</b> Artificial através de ar-condicionado; <b>Iluminação existente:</b> Artificial através de lâmpadas fluorescentes;

<b>MEDIDAS CORRETIVAS RECOMENDADAS</b>											<b>REGISTRO FOTOGRÁFICO</b>						
<ul style="list-style-type: none"> <li>✓ Para evitar problemas estruturais e consequentes acidentes do trabalho, providenciar a eliminação dos cupins presente no laboratório;</li> <li>✓ Quanto ao extintor localizado no corredor, em frente ao setor: realizar manutenção de 2º nível;</li> <li>✓ Providenciar a abertura das portas de emergência para fora do laboratório, favorecendo assim, uma melhor movimentação em caso de acidentes;</li> <li>✓ Providenciar 1 (um) mouse pad com apoio para o pulso;</li> </ul>											Figura 59. Área do Laboratório de Informática - Sala 21

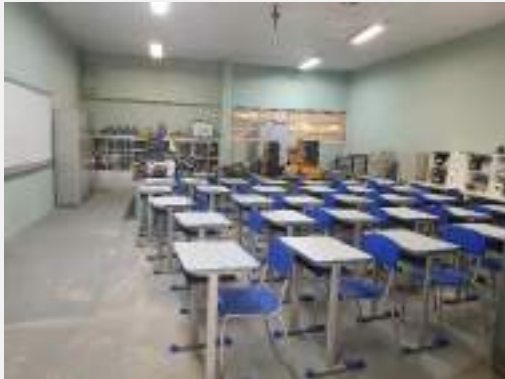
<b>REGISTRO FOTOGRÁFICO</b>																
<p>Figura 60. Área do Laboratório de Máquinas Elétricas - Sala 22</p>

GHE	SETOR	LOCAL	CARGO	R	AGENTE	CAUSA FONTE	MEIO DE PROPAGAÇÃO	INTENS./ CONC.	LT	TÉCNICA UTILIZADA	INSAL./ PERIC.			ENQUADRAMENTO	GRAU %	PARECER TÉCNICO
											S	N	I			
																segurança individual e coletiva em sistemas elétricos de potência (SEP) de alta e baixa tensão, porém, as atividades no laboratório são realizadas no sistema elétrico de consumo (SEC).
<b>DESCRIÇÃO FÍSICA DO LOCAL</b>																
<p><b>Tipo de construção:</b> Alvenaria; <b>Estrutura:</b> Concreto; <b>Cobertura existente:</b> PVC; <b>Laterais predominantes:</b> Alvenaria; <b>Piso predominante:</b> Cimento rústico; <b>Ventilação existente:</b> Artificial através de ar-condicionado; <b>Iluminação existente:</b> Artificial através de lâmpadas fluorescentes;</p>																
<b>MEDIDAS CORRETIVAS RECOMENDADAS</b>																
<ul style="list-style-type: none"> <li>✓ Providenciar a aquisição, utilização e monitoramento, através de fichas de controle de óculos de segurança em policarbonato, lente incolor, resistente a impactos, antirrisco e antiembaçante para proteção dos olhos contra impactos de partículas volantes;</li> <li>✓ Providenciar a aquisição, utilização e monitoramento, através de fichas de controle de luvas de borracha isolante (classe 00) para baixa tensão para proteção das mãos contra choques elétricos (tensão máxima de uso 500V (constante) e pico de 2500V);</li> <li>✓ Providenciar a aquisição, utilização e monitoramento, através de fichas de controle de calçado para proteção dos pés contra agentes provenientes de energia elétrica;</li> <li>✓ Quanto ao hidrante localizado no corredor, em frente ao laboratório: pintar borda vermelha (0,70m x 0,70m) e borda amarela (0,15m) no piso; instalar placa de identificação; realizar o enrolamento correto das mangueiras; adquirir 1 (um) esguicho tipo regulável dentro do abrigo do hidrante; adquirir 1 (uma) chave storz, projetada para engatar e desengatar conexões; renovar a pintura em vermelho do hidrante; realizar a limpeza do abrigo do hidrante; providenciar a manutenção do abrigo hidrante, por apresentar-se com corrosão; instalar um alarme de emergência;</li> <li>✓ Providenciar limpeza diária da sala de aula para retirada da poeira acumulada;</li> <li>✓ Providenciar a colocação de piso de cerâmica para evitar desprendimento de poeira durante a varrição;</li> <li>✓ Providenciar o aterramento adequado dos equipamentos elétricos e eletromecânicos;</li> <li>✓ Providenciar a abertura das portas de emergência para fora do laboratório, favorecendo assim, uma melhor movimentação em caso de acidentes;</li> <li>✓ Para evitar problemas estruturais e consequentes acidentes do trabalho, providenciar a eliminação dos cupins presente no teto do laboratório;</li> <li>✓ Providenciar a eliminação das infiltrações presentes no setor através da utilização de produtos específicos para impermeabilizar as estruturas e a superfície da parede, assim como consertar os estragos causados por ela;</li> <li>✓ Providenciar 1 (uma) cadeira com altura regulável, estofada, giratória, com cinco pés e braços, permitindo apoiar a região lombar;</li> <li>✓ Providenciar 1 (um) mouse pad com apoio para o pulso;</li> </ul>

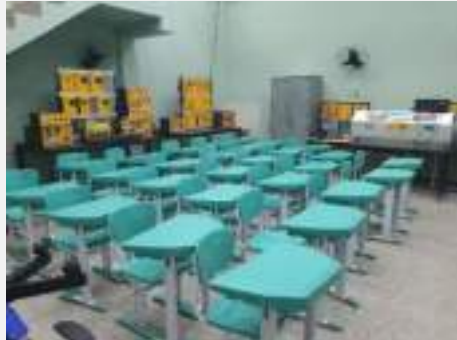
GHE	SETOR	LOCAL	CARGO	R	AGENTE	CAUSA FONTE	MEIO DE PROPAGAÇÃO	INTENS./ CONC.	LT	TÉCNICA UTILIZADA	INSAL./ PERIC.			ENQUADRAMENTO	GRAU %	PARECER TÉCNICO
											S	N	I			
																testes, ensaios, calibração, medição e reparos em equipamentos e materiais elétricos, eletrônicos, eletromecânicos e de segurança individual e coletiva em sistemas elétricos de potência (SEP) de alta e baixa tensão, porém, as atividades no laboratório são realizadas no sistema elétrico de consumo (SEC).
<b>DESCRIÇÃO FÍSICA DO LOCAL</b>																
<b>Tipo de construção:</b> Alvenaria; <b>Estrutura:</b> Concreto; <b>Cobertura existente:</b> PVC; <b>Laterais predominantes:</b> Alvenaria; <b>Piso predominante:</b> Granilite; <b>Ventilação existente:</b> Artificial através de ar ventilador; <b>Iluminação existente:</b> Artificial através de lâmpadas fluorescentes;																
<b>MEDIDAS CORRETIVAS RECOMENDADAS</b>										<b>REGISTRO FOTOGRÁFICO</b>

<ul style="list-style-type: none"> <li>✓ Providenciar a aquisição, utilização e monitoramento, através de fichas de controle de óculos de segurança em policarbonato, lente incolor, resistente a impactos, antirrisco e antiembaçante para proteção dos olhos contra impactos de partículas volantes;</li> <li>✓ Providenciar a aquisição, utilização e monitoramento, através de fichas de controle de luvas de borracha isolante (classe 00) para baixa tensão para proteção das mãos contra choques elétricos (tensão máxima de uso 500V (constante) e pico de 2500V);</li> <li>✓ Providenciar a aquisição, utilização e monitoramento, através de fichas de controle de calçado para proteção dos pés contra agentes provenientes de energia elétrica;</li> <li>✓ Providenciar o aterramento adequado dos diversos equipamentos elétricos e eletromecânicos energizados nas bancadas de treinamento em eletrotécnica;</li> <li>✓ Providenciar a abertura das portas de emergência para fora do laboratório, favorecendo assim, uma melhor movimentação em caso de acidentes;</li> <li>✓ Para evitar problemas estruturais e consequentes acidentes do trabalho, providenciar a eliminação dos cupins presente no teto do laboratório;</li> <li>✓ Providenciar 1 (uma) cadeira com altura regulável, estofada, giratória, com cinco pés e braços, permitindo apoiar a região lombar;</li> </ul>										Figura 63. Área do Laboratório de Instalações Elétricas - Sala 24A

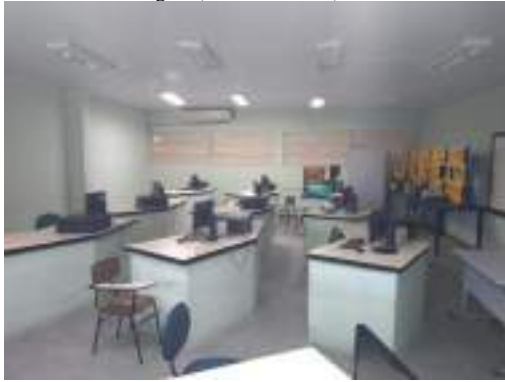
GHE	SETOR	LOCAL	CARGO	R	AGENTE	CAUSA FONTE	MEIO DE PROPAGAÇÃO	INTENS./ CONC.	LT	TÉCNICA UTILIZADA	INSAL./ PERIC.			ENQUADRAMENTO	GRAU %	PARECER TÉCNICO
											S	N	I			
																elétricos de potência (SEP) de alta e baixa tensão, porém, as atividades no laboratório são realizadas no sistema elétrico de consumo (SEC).
<b>DESCRIÇÃO FÍSICA DO LOCAL</b>																
<b>Tipo de construção:</b> Alvenaria; <b>Estrutura:</b> Concreto; <b>Cobertura existente:</b> PVC; <b>Laterais predominantes:</b> Alvenaria; <b>Piso predominante:</b> Granilite; <b>Ventilação existente:</b> Artificial através de ar-condicionado; <b>Iluminação existente:</b> Artificial através de lâmpadas fluorescentes;																
<b>MEDIDAS CORRETIVAS RECOMENDADAS</b>										<b>REGISTRO FOTOGRÁFICO</b>						
<ul style="list-style-type: none"> <li>✓ Providenciar a aquisição, utilização e monitoramento, através de fichas de controle de óculos de segurança em policarbonato, lente incolor, resistente a impactos, antirrisco e antiembaçante para proteção dos olhos contra impactos de partículas volantes;</li> <li>✓ Providenciar a aquisição, utilização e monitoramento, através de fichas de controle de luvas de borracha isolante (classe 00) para baixa tensão para proteção das mãos contra choques elétricos (tensão máxima de uso 500V (constante) e pico de 2500V);</li> <li>✓ Providenciar a aquisição, utilização e monitoramento, através de fichas de controle de calçado para proteção dos pés contra agentes provenientes de energia elétrica;</li> <li>✓ Para evitar o contato com a fiação elétrica exposta, realizar a troca da tomada ou a colocação de uma tampa cega;</li> <li>✓ Para evitar problemas estruturais e consequentes acidentes do trabalho, providenciar a eliminação dos cupins presente no teto do laboratório;</li> <li>✓ Providenciar o aterramento adequado dos diversos equipamentos elétricos, eletrônicos e eletromecânicos energizados nas bancadas de treinamento em eletrotécnica;</li> <li>✓ Providenciar a abertura das portas de emergência para fora do laboratório, favorecendo assim, uma melhor movimentação em caso de acidentes;</li> </ul>										Figura 66. Área do Laboratório de Eletrônica de Potência e Analógica (Linhas e Redes) - Sala 26

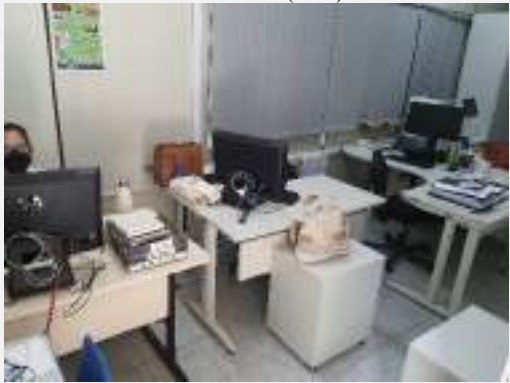
GHE	SETOR	LOCAL	CARGO	R	AGENTE	CAUSA FONTE	MEIO DE PROPAGAÇÃO	INTENS./CONC.	LT	TÉCNICA UTILIZADA	INSAL./PERIC.			ENQUADRAMENTO	GRAU %	PARECER TÉCNICO		
											S	N	I					
67	Bloco Eletrotécnica	10.67. Coordenadoria de Assuntos Educacionais (CAE)	Assistente em Administração / Assistente de Aluno	F	Nas inspeções realizadas constatou-se ausência de exposição a agentes físicos.	-	-	-	-	-	-	X		N.A.	N.A.	Não há exposição		
				Q	Nas inspeções realizadas constatou-se ausência de exposição a agentes químicos.	-	-	-	-	-	-	-	X		N.A.	N.A.	Não há exposição	
				B	Nas inspeções realizadas constatou-se ausência de exposição a agentes biológicos.	-	-	-	-	-	-	-	-	X		N.A.	N.A.	Não há exposição
				P	Nas inspeções realizadas constatou-se ausência de exposição a agentes considerados perigosos.	-	-	-	-	-	-	-	-	X		N.A.	N.A.	Não há exposição
<b>DESCRIÇÃO FÍSICA DO LOCAL</b>																		
<b>Tipo de construção:</b> Alvenaria; <b>Estrutura:</b> Concreto; <b>Cobertura existente:</b> PVC; <b>Laterais predominantes:</b> Alvenaria com divisória de madeira; <b>Piso predominante:</b> Cerâmica; <b>Ventilação existente:</b> Artificial através de ar-condicionado; <b>Iluminação existente:</b> Artificial através de lâmpadas fluorescentes;

<b>MEDIDAS CORRETIVAS RECOMENDADAS</b>										<b>REGISTRO FOTOGRÁFICO</b>								
<ul style="list-style-type: none"> <li>✓ Providenciar 3 (três) suportes para os pés, que se adapte ao comprimento da perna do trabalhador;</li> <li>✓ Providenciar 2 (dois) suportes ergonômicos para monitor com altura ajustável, para que a parte superior da tela fique na mesma altura dos olhos;</li> <li>✓ Providenciar 1 (um) mouse pad com apoio para o pulso;</li> </ul>										Figura 67. Área da Coordenadoria de Assuntos Educacionais (CAE)

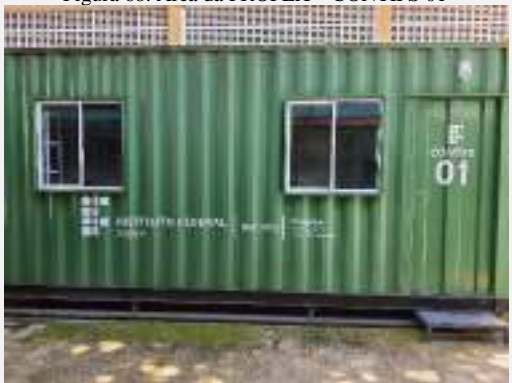
GHE	SETOR	LOCAL	CARGO	R	AGENTE	CAUSA FONTE	MEIO DE PROPAGAÇÃO	INTENS./CONC.	LT	TÉCNICA UTILIZADA	INSAL./PERIC.			ENQUADRAMENTO	GRAU %	PARECER TÉCNICO	
											S	N	I				
68	Bloco Construção Civil	10.68. PROPEX – CONTIFS 01	Não possui, somente colaboradores bolsistas	F	Nas inspeções realizadas constatou-se ausência de exposição a agentes físicos.	-	-	-	-	-	-	X		N.A.	N.A.	Não há exposição	
				Q	Nas inspeções realizadas constatou-se ausência de exposição a agentes químicos.	-	-	-	-	-	-	-	X		N.A.	N.A.	Não há exposição
				B	Nas inspeções realizadas constatou-se ausência de exposição a agentes biológicos.	-	-	-	-	-	-	-	X		N.A.	N.A.	Não há exposição
				P	Nas inspeções realizadas constatou-se ausência de exposição a agentes considerados perigosos.	-	-	-	-	-	-	-	X		N.A.	N.A.	Não há exposição
<b>DESCRIÇÃO FÍSICA DO LOCAL</b>																	
<b>Tipo de construção:</b> Container; <b>Estrutura:</b> Aço; <b>Cobertura existente:</b> Aço; <b>Laterais predominantes:</b> Paredes corrugadas; <b>Piso predominante:</b> Cerâmica; <b>Ventilação existente:</b> Artificial através de ar-condicionado; <b>Iluminação existente:</b> Natural e artificial através de lâmpadas fluorescentes;

<b>MEDIDAS CORRETIVAS RECOMENDADAS</b>											<b>REGISTRO FOTOGRÁFICO</b>						
✓ Sem informações;											Figura 68. Área da PROPEX – CONTIFS 01

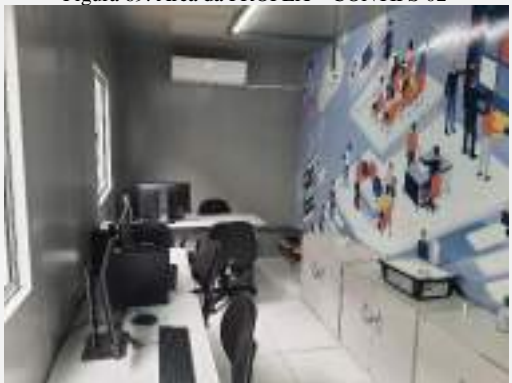
GHE	SETOR	LOCAL	CARGO	R	AGENTE	CAUSA FONTE	MEIO DE PROPAGAÇÃO	INTENS./CONC.	LT	TÉCNICA UTILIZADA	INSAL./PERIC.			ENQUADRAMENTO	GRAU %	PARECER TÉCNICO		
											S	N	I					
69	Bloco Construção Civil	10.69. PROPEX – CONTIFS 02	Não possui, somente colaboradores bolsistas	F	Nas inspeções realizadas constatou-se ausência de exposição a agentes físicos.	-	-	-	-	-	-	X		N.A.	N.A.	Não há exposição		
				Q	Nas inspeções realizadas constatou-se ausência de exposição a agentes químicos.	-	-	-	-	-	-	-	X		N.A.	N.A.	Não há exposição	
				B	Nas inspeções realizadas constatou-se ausência de exposição a agentes biológicos.	-	-	-	-	-	-	-	-	X		N.A.	N.A.	Não há exposição
				P	Nas inspeções realizadas constatou-se ausência de exposição a agentes considerados perigosos.	-	-	-	-	-	-	-	-	X		N.A.	N.A.	Não há exposição
<b>DESCRIÇÃO FÍSICA DO LOCAL</b>																		
<b>Tipo de construção:</b> Container; <b>Estrutura:</b> Aço; <b>Cobertura existente:</b> Aço; <b>Laterais predominantes:</b> Paredes corrugadas; <b>Piso predominante:</b> Cerâmica; <b>Ventilação existente:</b> Artificial através de ar-condicionado; <b>Iluminação existente:</b> Natural e artificial através de lâmpadas fluorescentes;

<b>MEDIDAS CORRETIVAS RECOMENDADAS</b>											<b>REGISTRO FOTOGRÁFICO</b>							
✓ Sem informações;											Figura 69. Área da PROPEX – CONTIFS 02

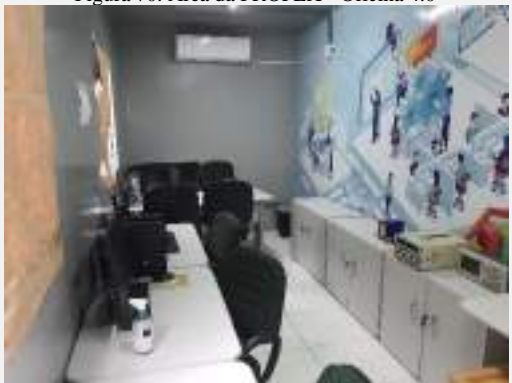
GHE	SETOR	LOCAL	CARGO	R	AGENTE	CAUSA FONTE	MEIO DE PROPAGAÇÃO	INTENS./CONC.	LT	TÉCNICA UTILIZADA	INSAL./PERIC.			ENQUADRAMENTO	GRAU %	PARECER TÉCNICO	
											S	N	I				
70	Bloco Construção Civil	10.70. PROPEX - Oficina 4.0	Não possui, somente colaboradores bolsistas	F	Nas inspeções realizadas constatou-se ausência de exposição a agentes físicos.	-	-	-	-	-	-	X		N.A.	N.A.	Não há exposição	
				Q	Nas inspeções realizadas constatou-se ausência de exposição a agentes químicos.	-	-	-	-	-	-	-	X		N.A.	N.A.	Não há exposição
				B	Nas inspeções realizadas constatou-se ausência de exposição a agentes biológicos.	-	-	-	-	-	-	-	X		N.A.	N.A.	Não há exposição
				P	Nas inspeções realizadas constatou-se ausência de exposição a agentes considerados perigosos.	-	-	-	-	-	-	-	X		N.A.	N.A.	Não há exposição
<b>DESCRIÇÃO FÍSICA DO LOCAL</b>																	
<b>Tipo de construção:</b> Container; <b>Estrutura:</b> Aço; <b>Cobertura existente:</b> Aço; <b>Laterais predominantes:</b> Paredes corrugadas; <b>Piso predominante:</b> Cerâmica; <b>Ventilação existente:</b> Artificial através de ar-condicionado; <b>Iluminação existente:</b> Natural e artificial através de lâmpadas fluorescentes;

<b>MEDIDAS CORRETIVAS RECOMENDADAS</b>											<b>REGISTRO FOTOGRÁFICO</b>						
✓ Sem informações;											Figura 70. Área da PROPEX - Oficina 4.0

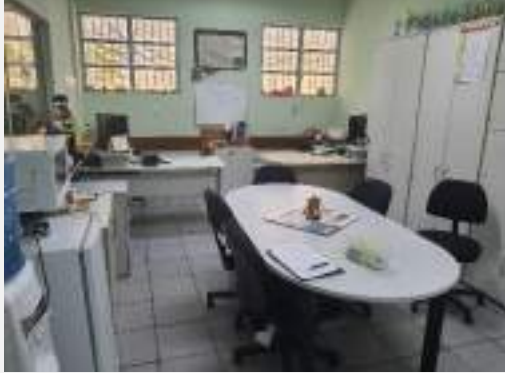
GHE	SETOR	LOCAL	CARGO	R	AGENTE	CAUSA FONTE	MEIO DE PROPAGAÇÃO	INTENS./CONC.	LT	TÉCNICA UTILIZADA	INSAL./PERIC.			ENQUADRAMENTO	GRAU %	PARECER TÉCNICO	
											S	N	I				
72	Bloco Construção Civil	10.72. Coordenadoria de Edificações (COED)	Professor do Ensino Básico, Técnico e Tecnológico / Assistente em Administração	F	Nas inspeções realizadas constatou-se ausência de exposição a agentes físicos.	-	-	-	-	-	-	X		N.A.	N.A.	Não há exposição	
				Q	Nas inspeções realizadas constatou-se ausência de exposição a agentes químicos.	-	-	-	-	-	-	-	X		N.A.	N.A.	Não há exposição
				B	Nas inspeções realizadas constatou-se ausência de exposição a agentes biológicos.	-	-	-	-	-	-	-	X		N.A.	N.A.	Não há exposição
				P	Nas inspeções realizadas constatou-se ausência de exposição a agentes considerados perigosos.	-	-	-	-	-	-	-	X		N.A.	N.A.	Não há exposição
<b>DESCRIÇÃO FÍSICA DO LOCAL</b>																	
<b>Tipo de construção:</b> Alvenaria; <b>Estrutura:</b> Concreto; <b>Cobertura existente:</b> Laje; <b>Laterais predominantes:</b> Alvenaria; <b>Piso predominante:</b> Cerâmica; <b>Ventilação existente:</b> Artificial através de ar-condicionado; <b>Iluminação existente:</b> Natural e artificial através de lâmpadas fluorescentes;

<b>MEDIDAS CORRETIVAS RECOMENDADAS</b>											<b>REGISTRO FOTOGRÁFICO</b>						
<ul style="list-style-type: none"> <li>✓ Providenciar 1 (uma) cadeira com altura regulável, estofada, giratória, com cinco pés e braços, permitindo apoiar a região lombar;</li> <li>✓ Providenciar 1 (um) suporte para os pés, que se adapte ao comprimento da perna do trabalhador;</li> <li>✓ Providenciar 3 (três) mouse pad com apoio para o pulso;</li> <li>✓ Quanto ao extintor localizado no corredor, atrás do setor: realizar manutenção de 2° nível; pintar borda vermelha (0,70m x 0,70m) e borda amarela (0,15m) no piso;</li> </ul>											Figura 72. Área da Coordenadoria de Edificações (COED)

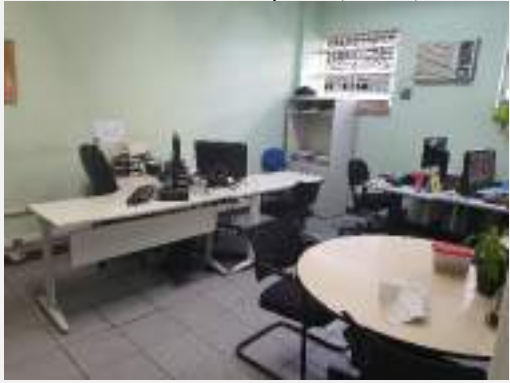
GHE	SETOR	LOCAL	CARGO	R	AGENTE	CAUSA FONTE	MEIO DE PROPAGAÇÃO	INTENS./CONC.	LT	TÉCNICA UTILIZADA	INSAL./PERIC.			ENQUADRAMENTO	GRAU %	PARECER TÉCNICO	
											S	N	I				
73	Bloco Construção Civil	10.73. Núcleo de Atendimento as Pessoas com Necessidades Especiais (NAPNE)	Tradutor, Intérprete de Línguas de Sinais / Revisora Braille / Pedagogo / Psicopedagogo	F	Nas inspeções realizadas constatou-se ausência de exposição a agentes físicos.	-	-	-	-	-	-	X		N.A.	N.A.	Não há exposição	
				Q	Nas inspeções realizadas constatou-se ausência de exposição a agentes químicos.	-	-	-	-	-	-	-	X		N.A.	N.A.	Não há exposição
				B	Nas inspeções realizadas constatou-se ausência de exposição a agentes biológicos.	-	-	-	-	-	-	-	X		N.A.	N.A.	Não há exposição
				P	Nas inspeções realizadas constatou-se ausência de exposição a agentes considerados perigosos.	-	-	-	-	-	-	-	X		N.A.	N.A.	Não há exposição
<b>DESCRIÇÃO FÍSICA DO LOCAL</b>

<b>Tipo de construção:</b> Alvenaria; <b>Estrutura:</b> Concreto; <b>Cobertura existente:</b> Laje; <b>Laterais predominantes:</b> Alvenaria; <b>Piso predominante:</b> Cerâmica; <b>Ventilação existente:</b> Natural e artificial através de ar-condicionado; <b>Iluminação existente:</b> Natural e artificial através de lâmpadas fluorescentes;																	
<b>MEDIDAS CORRETIVAS RECOMENDADAS</b>											<b>REGISTRO FOTOGRÁFICO</b>						
<ul style="list-style-type: none"> <li>✓ Providenciar 1 (uma) cadeira com altura regulável, estofada, giratória, com cinco pés e braços, permitindo apoiar a região lombar;</li> <li>✓ Providenciar 2 (dois) suportes ergonômicos ou monitores com altura ajustável, para que a parte superior da tela fique na mesma altura dos olhos;</li> <li>✓ Providenciar 4 (quatro) mouse pad com apoio para o pulso;</li> </ul>											Figura 73. Área do Núcleo de Atendimento as Pessoas com Necessidades Especiais (NAPNE)

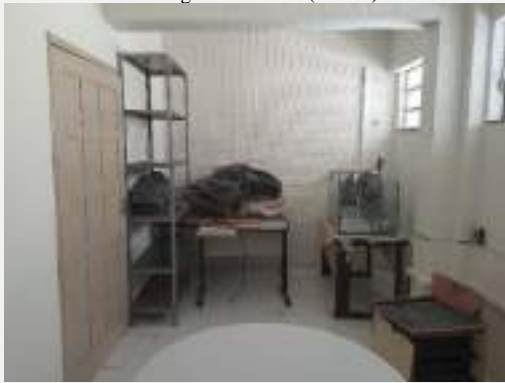
GHE	SETOR	LOCAL	CARGO	R	AGENTE	CAUSA FONTE	MEIO DE PROPAGAÇÃO	INTENS./CONC.	LT	TÉCNICA UTILIZADA	INSAL./PERIC.			ENQUADRAMENTO	GRAU %	PARECER TÉCNICO	
											S	N	I				
75	Bloco Construção Civil	10.75. Sala de Atendimento - Coordenadoria de Engenharia Civil (COEC)	Professor do Ensino Básico, Técnico e Tecnológico	F	Nas inspeções realizadas constatou-se ausência de exposição a agentes físicos.	-	-	-	-	-	-	X		N.A.	N.A.	Não há exposição	
				Q	Nas inspeções realizadas constatou-se ausência de exposição a agentes químicos.	-	-	-	-	-	-	-	X		N.A.	N.A.	Não há exposição
				B	Nas inspeções realizadas constatou-se ausência de exposição a agentes biológicos.	-	-	-	-	-	-	-	X		N.A.	N.A.	Não há exposição
				P	Nas inspeções realizadas constatou-se ausência de exposição a agentes considerados perigosos.	-	-	-	-	-	-	-	X		N.A.	N.A.	Não há exposição
<b>DESCRIÇÃO FÍSICA DO LOCAL</b>																	
<b>Tipo de construção:</b> Alvenaria; <b>Estrutura:</b> Concreto; <b>Cobertura existente:</b> Laje; <b>Laterais predominantes:</b> Alvenaria; <b>Piso predominante:</b> Cerâmica; <b>Ventilação existente:</b> Artificial através de ar-condicionado; <b>Iluminação existente:</b> Natural e artificial através de lâmpadas fluorescentes;

<b>MEDIDAS CORRETIVAS RECOMENDADAS</b>											<b>REGISTRO FOTOGRÁFICO</b>						
✓ Para evitar o contato com a fiação elétrica exposta, realizar a substituição da tampa da tomada;											Figura 75. Área da Sala de Atendimento - Coordenadoria de Engenharia Civil (COEC)

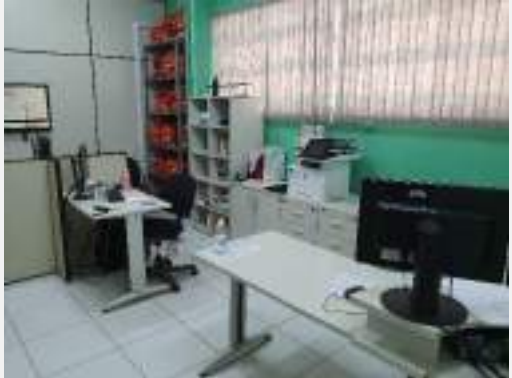
GHE	SETOR	LOCAL	CARGO	R	AGENTE	CAUSA FONTE	MEIO DE PROPAGAÇÃO	INTENS./CONC.	LT	TÉCNICA UTILIZADA	INSAL./PERIC.			ENQUADRAMENTO	GRAU %	PARECER TÉCNICO		
											S	N	I					
78	Bloco Construção Civil	10.78. Coordenação de Engenharia Civil (COEC)	Professor do Ensino Básico, Técnico e Tecnológico	F	Nas inspeções realizadas constatou-se ausência de exposição a agentes físicos.	-	-	-	-	-	-	X		N.A.	N.A.	Não há exposição		
				Q	Nas inspeções realizadas constatou-se ausência de exposição a agentes químicos.	-	-	-	-	-	-	-	X		N.A.	N.A.	Não há exposição	
				B	Nas inspeções realizadas constatou-se ausência de exposição a agentes biológicos.	-	-	-	-	-	-	-	-	X		N.A.	N.A.	Não há exposição
				P	Nas inspeções realizadas constatou-se ausência de exposição a agentes considerados perigosos.	-	-	-	-	-	-	-	-	X		N.A.	N.A.	Não há exposição
<b>DESCRIÇÃO FÍSICA DO LOCAL</b>																		
<b>Tipo de construção:</b> Alvenaria; <b>Estrutura:</b> Concreto; <b>Cobertura existente:</b> PVC; <b>Laterais predominantes:</b> Alvenaria com divisória de madeira; <b>Piso predominante:</b> Cerâmica; <b>Ventilação existente:</b> Artificial através de ar-condicionado e ventilador; <b>Iluminação existente:</b> Natural e artificial através de lâmpadas fluorescentes;

<b>MEDIDAS CORRETIVAS RECOMENDADAS</b>											<b>REGISTRO FOTOGRÁFICO</b>							
<ul style="list-style-type: none"> <li>✓ Providenciar 2 (dois) suportes para os pés, que se adapte ao comprimento da perna do trabalhador;</li> <li>✓ Providenciar 2 (dois) mouse pad com apoio para o pulso;</li> <li>✓ Quanto ao extintor localizado no corredor, atrás do setor: realizar manutenção de 2º nível; instalar placa de identificação adequada ao tipo de extintor;</li> </ul>											Figura 78. Área da Coordenação de Engenharia Civil

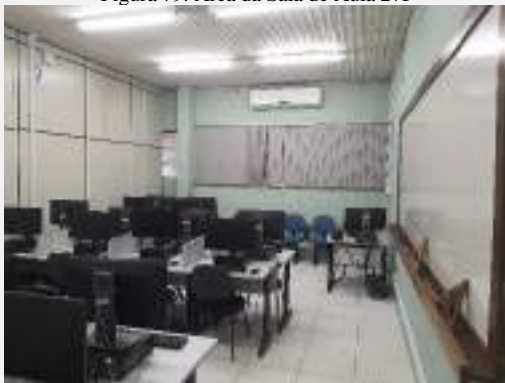
GHE	SETOR	LOCAL	CARGO	R	AGENTE	CAUSA FONTE	MEIO DE PROPAGAÇÃO	INTENS./ CONC.	LT	TÉCNICA UTILIZADA	INSAL./ PERIC.			ENQUADRAMENTO	GRAU %	PARECER TÉCNICO		
											S	N	I					
79	Bloco Construção Civil	10.79. Sala de Aula 271	Professor do Ensino Básico, Técnico e Tecnológico	F	Nas inspeções realizadas constatou-se ausência de exposição a agentes físicos.	-	-	-	-	-	-	X		N.A.	N.A.	Não há exposição		
				Q	Nas inspeções realizadas constatou-se ausência de exposição a agentes químicos.	-	-	-	-	-	-	-	X		N.A.	N.A.	Não há exposição	
				B	Nas inspeções realizadas constatou-se ausência de exposição a agentes biológicos.	-	-	-	-	-	-	-	-	X		N.A.	N.A.	Não há exposição
				P	Nas inspeções realizadas constatou-se ausência de exposição a agentes considerados perigosos.	-	-	-	-	-	-	-	-	X		N.A.	N.A.	Não há exposição
<b>DESCRIÇÃO FÍSICA DO LOCAL</b>																		
<b>Tipo de construção:</b> Alvenaria; <b>Estrutura:</b> Concreto; <b>Cobertura existente:</b> PVC; <b>Laterais predominantes:</b> Alvenaria com divisórias de madeira; <b>Piso predominante:</b> Granilite; <b>Ventilação existente:</b> Artificial através de ar-condicionado; <b>Iluminação existente:</b> Artificial através de lâmpadas fluorescentes;

<b>MEDIDAS CORRETIVAS RECOMENDADAS</b>											<b>REGISTRO FOTOGRÁFICO</b>							
<ul style="list-style-type: none"> <li>✓ Para evitar o contato com a fiação elétrica exposta, realizar o isolamento dos fios;</li> <li>✓ Providenciar 1 (uma) cadeira com altura regulável, estofada, giratória, com cinco pés e braços, permitindo apoiar a região lombar;</li> <li>✓ Providenciar 1 (um) mouse pad com apoio para o pulso;</li> </ul>											Figura 79. Área da Sala de Aula 271

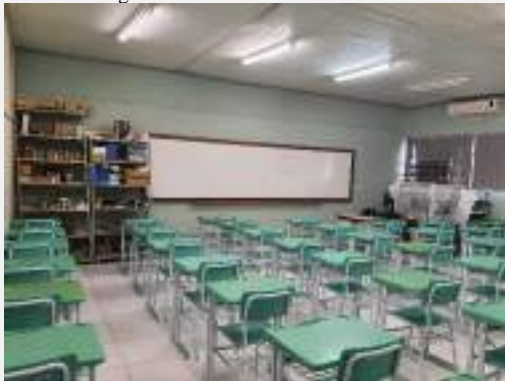
GHE	SETOR	LOCAL	CARGO	R	AGENTE	CAUSA FONTE	MEIO DE PROPAGAÇÃO	INTENS./ CONC.	LT	TÉCNICA UTILIZADA	INSAL./ PERIC.			ENQUADRAMENTO	GRAU %	PARECER TÉCNICO		
											S	N	I					
80	Bloco Construção Civil	10.80. Sala de Aula 27J	Professor do Ensino Básico, Técnico e Tecnológico	F	Nas inspeções realizadas constatou-se ausência de exposição a agentes físicos.	-	-	-	-	-	-	X		N.A.	N.A.	Não há exposição		
				Q	Nas inspeções realizadas constatou-se ausência de exposição a agentes químicos.	-	-	-	-	-	-	-	X		N.A.	N.A.	Não há exposição	
				B	Nas inspeções realizadas constatou-se ausência de exposição a agentes biológicos.	-	-	-	-	-	-	-	-	X		N.A.	N.A.	Não há exposição
				P	Nas inspeções realizadas constatou-se ausência de exposição a agentes considerados perigosos.	-	-	-	-	-	-	-	-	X		N.A.	N.A.	Não há exposição
<b>DESCRIÇÃO FÍSICA DO LOCAL</b>																		
<b>Tipo de construção:</b> Alvenaria; <b>Estrutura:</b> Concreto; <b>Cobertura existente:</b> PVC; <b>Laterais predominantes:</b> Alvenaria com divisórias de madeira; <b>Piso predominante:</b> Granilite; <b>Ventilação existente:</b> Artificial através de ar-condicionado; <b>Iluminação existente:</b> Natural e artificial através de lâmpadas fluorescentes;

<b>MEDIDAS CORRETIVAS RECOMENDADAS</b>											<b>REGISTRO FOTOGRÁFICO</b>							
<ul style="list-style-type: none"> <li>✓ Observar rigorosamente o limite de empilhamento máximo de acordo com as instruções do fabricante do armário;</li> <li>✓ Com o intuito de evitar a queda sobre alunos e docentes, realizar a substituição do armário por apresentar-se empenado;</li> <li>✓ Realizar a substituição das duas lâmpadas com defeito;</li> <li>✓ Providenciar 1 (uma) cadeira com altura regulável, estofada, giratória, com cinco pés e braços, permitindo apoiar a região lombar;</li> </ul>											Figura 80. Área da Sala de Aula 27J

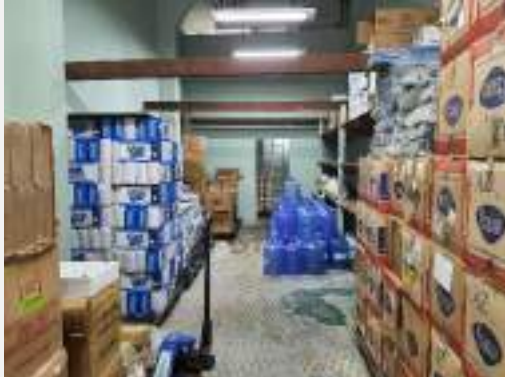
GHE	SETOR	LOCAL	CARGO	R	AGENTE	CAUSA FONTE	MEIO DE PROPAGAÇÃO	INTENS./CONC.	LT	TÉCNICA UTILIZADA	INSAL./PERIC.			ENQUADRAMENTO	GRAU %	PARECER TÉCNICO	
											S	N	I				
81	Bloco Construção Civil	10.81. Almoarifado 02	Auxiliar em Administração / Vigilante	F	Nas inspeções realizadas constatou-se ausência de exposição a agentes físicos.	-	-	-	-	-	-	X		N.A.	N.A.	Não há exposição	
				Q	Nas inspeções realizadas constatou-se ausência de exposição a agentes químicos.	-	-	-	-	-	-	-	X		N.A.	N.A.	Não há exposição
				B	Nas inspeções realizadas constatou-se ausência de exposição a agentes biológicos.	-	-	-	-	-	-	-	X		N.A.	N.A.	Não há exposição
				P	Nas inspeções realizadas constatou-se ausência de exposição a agentes considerados perigosos.	-	-	-	-	-	-	-	X		N.A.	N.A.	Não há exposição
<b>DESCRIÇÃO FÍSICA DO LOCAL</b>																	
<b>Tipo de construção:</b> Alvenaria; <b>Estrutura:</b> Concreto; <b>Cobertura existente:</b> Telha colonial; <b>Laterais predominantes:</b> Alvenaria; <b>Piso predominante:</b> Cimento rústico; <b>Ventilação existente:</b> Natural; <b>Iluminação existente:</b> Artificial através de lâmpadas fluorescentes;

<b>MEDIDAS CORRETIVAS RECOMENDADAS</b>										<b>REGISTRO FOTOGRÁFICO</b>							
<ul style="list-style-type: none"> <li>✓ Providenciar a aquisição, utilização e monitoramento, através de fichas de controle de óculos de segurança em policarbonato, lente incolor, resistente a impactos, antirrisco e antiembaçante para proteção dos olhos contra impactos de partículas volantes;</li> <li>✓ Providenciar a aquisição, utilização e monitoramento, através de fichas de controle de máscaras respirador purificador de ar não motorizado: peça semifacial filtrante (PPF2) com válvula para proteção das vias respiratórias contra poeiras e névoas;</li> <li>✓ Providenciar a aquisição, utilização e monitoramento, através de fichas de controle de luva de algodão (malha) pigmentada tricotada com (4 fios) para proteção das mãos contra agentes escoriantes;</li> <li>✓ Providenciar a aquisição, utilização e monitoramento, através de fichas de controle de cinta ergonômica para proteção das costas durante o levantamento manual de cargas;</li> <li>✓ Providenciar a aquisição, utilização e monitoramento, através de fichas de controle de calçado com biqueira composite para proteção dos pés contra impactos de quedas de objetos sobre os artelhos;</li> <li>✓ Quanto ao extintor localizado dentro do setor: realizar manutenção de 2º nível; pintar borda vermelha (0,70m x 0,70m) e borda amarela (0,15m) no piso; instalar placa de identificação adequada ao tipo de extintor;</li> <li>✓ Providenciar a eliminação das infiltrações presentes no setor através da utilização de produtos específicos para impermeabilizar as estruturas e a superfície da parede, assim como consertar os estragos causados por ela;</li> <li>✓ Evitar o levantamento ou transporte de peso quando a diferença de altura dos operários provoca desnível da carga;</li> <li>✓ Evitar o transporte de cargas com apenas uma das mãos, procurando se distribuir o peso nas duas mãos;</li> <li>✓ Evitar levantar cargas torcendo o tronco para os lados;</li> <li>✓ Evitar elevar cargas acima do nível da cabeça;</li> <li>✓ Na movimentação de pesos, dobrar os joelhos ao invés da coluna, sempre respeitando o limite individual de esforço físico;</li> <li>✓ Realizar treinamento periódico sobre as maneiras e procedimentos corretos de levantamento e transporte manual de cargas;</li> <li>✓ Para evitar problemas estruturais e consequentes acidentes do trabalho, providenciar a eliminação dos cupins presente no teto;</li> </ul>										Figura 81. Área do Almoarifado 02

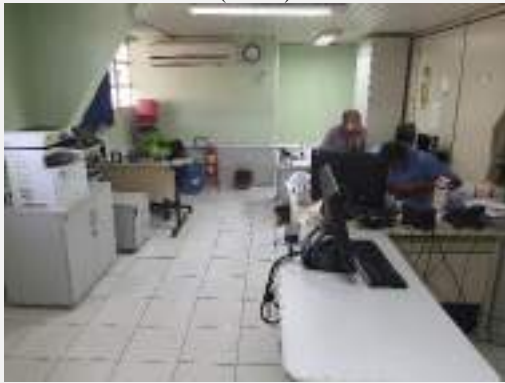
GHE	SETOR	LOCAL	CARGO	R	AGENTE	CAUSA FONTE	MEIO DE PROPAGAÇÃO	INTENS./CONC.	LT	TÉCNICA UTILIZADA	INSAL./PERIC.			ENQUADRAMENTO	GRAU %	PARECER TÉCNICO		
											S	N	I					
82	Bloco Construção Civil – 1º Andar	10.82. Coordenadoria de Almoarifado (COAL)	Auxiliar em Administração / Vigilante	F	Nas inspeções realizadas constatou-se ausência de exposição a agentes físicos.	-	-	-	-	-	-	X		N.A.	N.A.	Não há exposição		
				Q	Nas inspeções realizadas constatou-se ausência de exposição a agentes químicos.	-	-	-	-	-	-	-	X		N.A.	N.A.	Não há exposição	
				B	Nas inspeções realizadas constatou-se ausência de exposição a agentes biológicos.	-	-	-	-	-	-	-	-	X		N.A.	N.A.	Não há exposição
				P	Nas inspeções realizadas constatou-se ausência de exposição a agentes considerados perigosos.	-	-	-	-	-	-	-	-	X		N.A.	N.A.	Não há exposição
<b>DESCRIÇÃO FÍSICA DO LOCAL</b>																		
<b>Tipo de construção:</b> Alvenaria; <b>Estrutura:</b> Concreto; <b>Cobertura existente:</b> PVC; <b>Laterais predominantes:</b> Alvenaria; <b>Piso predominante:</b> Cerâmica; <b>Ventilação existente:</b> Artificial através de ar-condicionado; <b>Iluminação existente:</b> Natural e artificial através de lâmpadas fluorescentes;

<b>MEDIDAS CORRETIVAS RECOMENDADAS</b>										<b>REGISTRO FOTOGRÁFICO</b>								
✓ Providenciar 2 (dois) suporte ergonômico para monitor com altura ajustável, para que a parte superior da tela fique na mesma altura dos olhos;										Figura 82. Área da Coordenadoria de Almoarifado (COAL)

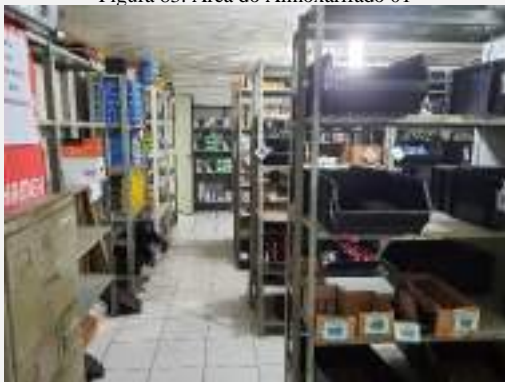
GHE	SETOR	LOCAL	CARGO	R	AGENTE	CAUSA FONTE	MEIO DE PROPAGAÇÃO	INTENS./CONC.	LT	TÉCNICA UTILIZADA	INSAL./PERIC.			ENQUADRAMENTO	GRAU %	PARECER TÉCNICO		
											S	N	I					
83	Bloco Construção Civil – 1º Andar	10.83. Almoarifado 01	Auxiliar em Administração / Vigilante	F	Nas inspeções realizadas constatou-se ausência de exposição a agentes físicos.	-	-	-	-	-	-	X		N.A.	N.A.	Não há exposição		
				Q	Nas inspeções realizadas constatou-se ausência de exposição a agentes químicos.	-	-	-	-	-	-	-	X		N.A.	N.A.	Não há exposição	
				B	Nas inspeções realizadas constatou-se ausência de exposição a agentes biológicos.	-	-	-	-	-	-	-	-	X		N.A.	N.A.	Não há exposição
				P	Nas inspeções realizadas constatou-se ausência de exposição a agentes considerados perigosos.	-	-	-	-	-	-	-	-	X		N.A.	N.A.	Não há exposição
<b>DESCRIÇÃO FÍSICA DO LOCAL</b>																		
<b>Tipo de construção:</b> Alvenaria; <b>Estrutura:</b> Concreto; <b>Cobertura existente:</b> PVC; <b>Laterais predominantes:</b> Alvenaria; <b>Piso predominante:</b> Cerâmica; <b>Ventilação existente:</b> Artificial através de ventilador; <b>Iluminação existente:</b> Artificial através de lâmpadas fluorescentes;

<b>MEDIDAS CORRETIVAS RECOMENDADAS</b>										<b>REGISTRO FOTOGRÁFICO</b>								
<ul style="list-style-type: none"> <li>✓ Providenciar a aquisição, utilização e monitoramento, através de fichas de controle de óculos de segurança em policarbonato, lente incolor, resistente a impactos, antirrisco e antiembaçante para proteção dos olhos contra impactos de partículas volantes;</li> <li>✓ Providenciar a aquisição, utilização e monitoramento, através de fichas de controle de máscaras respirador purificador de ar não motorizado: peça semifacial filtrante (PPF2) com válvula para proteção das vias respiratórias contra poeiras e névoas;</li> <li>✓ Providenciar a aquisição, utilização e monitoramento, através de fichas de controle de luva de algodão (malha) pigmentada tricotada com (4 fios) para proteção das mãos contra agentes escoriantes;</li> <li>✓ Providenciar a aquisição, utilização e monitoramento, através de fichas de controle de cinta ergonômica para proteção das costas durante o levantamento manual de cargas;</li> <li>✓ Providenciar a aquisição, utilização e monitoramento, através de fichas de controle de calçado com biqueira composite para proteção dos pés contra impactos de quedas de objetos sobre os artelhos;</li> <li>✓ Evitar o levantamento ou transporte de peso quando a diferença de altura dos operários provoca desnível da carga;</li> <li>✓ Evitar o transporte de cargas com apenas uma das mãos, procurando se distribuir o peso nas duas mãos;</li> <li>✓ Evitar levantar cargas torcendo o tronco para os lados;</li> <li>✓ Evitar elevar cargas acima do nível da cabeça;</li> <li>✓ Na movimentação de pesos, dobrar os joelhos ao invés da coluna, sempre respeitando o limite individual de esforço físico;</li> <li>✓ Realizar treinamento periódico sobre as maneiras e procedimentos corretos de levantamento e transporte manual de cargas;</li> <li>✓ Para evitar problemas estruturais e consequentes acidentes do trabalho, providenciar a eliminação dos cupins presente no teto;</li> <li>✓ Instalar novamente o forro de cobertura;</li> <li>✓ Para renovar constantemente o ar do setor, realizar a manutenção de um exaustor com defeito;</li> <li>✓ Quanto ao extintor localizado dentro do setor: realizar manutenção de 2º nível; pintar borda vermelha (0,70m x 0,70m) e borda amarela (0,15m) no piso; desobstruir;</li> </ul>										Figura 83. Área do Almoarifado 01

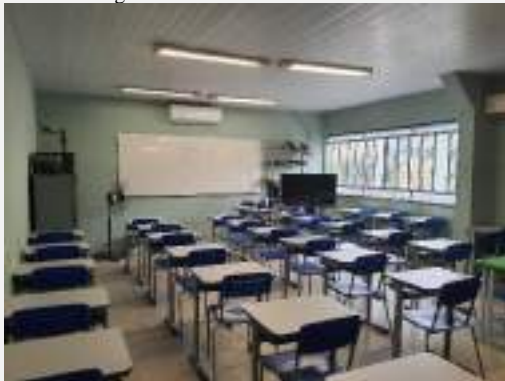
GHE	SETOR	LOCAL	CARGO	R	AGENTE	CAUSA FONTE	MEIO DE PROPAGAÇÃO	INTENS./CONC.	LT	TÉCNICA UTILIZADA	INSAL./PERIC.			ENQUADRAMENTO	GRAU %	PARECER TÉCNICO		
											S	N	I					
84	Bloco Construção Civil – 1º Andar	10.84. Sala de Aula 27D	Professor do Ensino Básico, Técnico e Tecnológico	F	Nas inspeções realizadas constatou-se ausência de exposição a agentes físicos.	-	-	-	-	-	-	X		N.A.	N.A.	Não há exposição		
				Q	Nas inspeções realizadas constatou-se ausência de exposição a agentes químicos.	-	-	-	-	-	-	-	X		N.A.	N.A.	Não há exposição	
				B	Nas inspeções realizadas constatou-se ausência de exposição a agentes biológicos.	-	-	-	-	-	-	-	-	X		N.A.	N.A.	Não há exposição
				P	Nas inspeções realizadas constatou-se ausência de exposição a agentes considerados perigosos.	-	-	-	-	-	-	-	-	X		N.A.	N.A.	Não há exposição
<b>DESCRIÇÃO FÍSICA DO LOCAL</b>																		
<b>Tipo de construção:</b> Alvenaria; <b>Estrutura:</b> Concreto; <b>Cobertura existente:</b> PVC; <b>Laterais predominantes:</b> Alvenaria; <b>Piso predominante:</b> Granilite; <b>Ventilação existente:</b> Natural e artificial através de ar-condicionado; <b>Iluminação existente:</b> Natural e artificial através de lâmpadas fluorescentes;

<b>MEDIDAS CORRETIVAS RECOMENDADAS</b>											<b>REGISTRO FOTOGRÁFICO</b>							
<ul style="list-style-type: none"> <li>✓ Para evitar o contato com a fiação elétrica exposta, colocar placa cega;</li> <li>✓ Providenciar 1 (um) mouse pad com apoio para o pulso;</li> </ul>											Figura 84. Área da Sala de Aula 27D

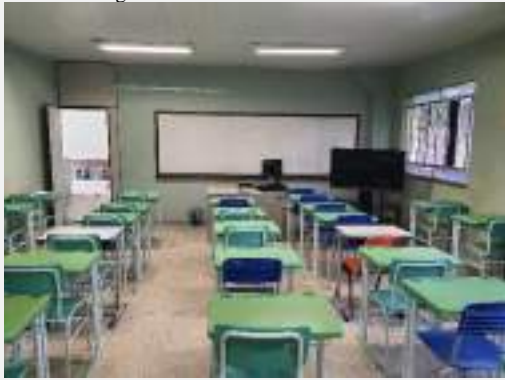
GHE	SETOR	LOCAL	CARGO	R	AGENTE	CAUSA FONTE	MEIO DE PROPAGAÇÃO	INTENS./CONC.	LT	TÉCNICA UTILIZADA	INSAL./PERIC.			ENQUADRAMENTO	GRAU %	PARECER TÉCNICO
											S	N	I			
85	Bloco Construção Civil – 1º Andar	10.85. Sala de Aula 27E	Professor do Ensino Básico, Técnico e Tecnológico	F	Nas inspeções realizadas constatou-se ausência de exposição a agentes físicos.	-	-	-	-	-	-	X		N.A.	N.A.	Não há exposição
				Q	Nas inspeções realizadas constatou-se ausência de exposição a agentes químicos.	-	-	-	-	-	-	X		N.A.	N.A.	Não há exposição
				B	Nas inspeções realizadas constatou-se ausência de exposição a agentes biológicos.	-	-	-	-	-	-	X		N.A.	N.A.	Não há exposição
				P	Nas inspeções realizadas constatou-se ausência de exposição a agentes considerados perigosos.	-	-	-	-	-	-	X		N.A.	N.A.	Não há exposição
<b>DESCRIÇÃO FÍSICA DO LOCAL</b>																
<b>Tipo de construção:</b> Alvenaria; <b>Estrutura:</b> Concreto; <b>Cobertura existente:</b> PVC; <b>Laterais predominantes:</b> Alvenaria; <b>Piso predominante:</b> Granilite; <b>Ventilação existente:</b> Natural e artificial através de ar-condicionado; <b>Iluminação existente:</b> Natural e artificial através de lâmpadas fluorescentes;

<b>MEDIDAS CORRETIVAS RECOMENDADAS</b>											<b>REGISTRO FOTOGRÁFICO</b>					
✓ Providenciar 1 (um) mouse pad com apoio para o pulso;											Figura 85. Área da Sala de Aula 27E

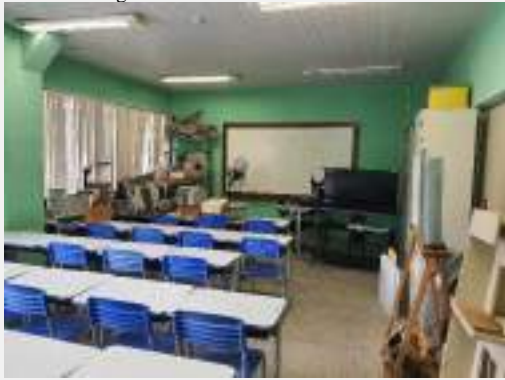
GHE	SETOR	LOCAL	CARGO	R	AGENTE	CAUSA FONTE	MEIO DE PROPAGAÇÃO	INTENS./ CONC.	LT	TÉCNICA UTILIZADA	INSAL./ PERIC.			ENQUADRAMENTO	GRAU %	PARECER TÉCNICO		
											S	N	I					
86	Bloco Construção Civil – 1º Andar	10.86. Sala de Aula 27F	Professor do Ensino Básico, Técnico e Tecnológico	F	Nas inspeções realizadas constatou-se ausência de exposição a agentes físicos.	-	-	-	-	-	-	X		N.A.	N.A.	Não há exposição		
				Q	Nas inspeções realizadas constatou-se ausência de exposição a agentes químicos.	-	-	-	-	-	-	-	X		N.A.	N.A.	Não há exposição	
				B	Nas inspeções realizadas constatou-se ausência de exposição a agentes biológicos.	-	-	-	-	-	-	-	-	X		N.A.	N.A.	Não há exposição
				P	Nas inspeções realizadas constatou-se ausência de exposição a agentes considerados perigosos.	-	-	-	-	-	-	-	-	X		N.A.	N.A.	Não há exposição
<b>DESCRIÇÃO FÍSICA DO LOCAL</b>																		
<b>Tipo de construção:</b> Alvenaria; <b>Estrutura:</b> Concreto; <b>Cobertura existente:</b> PVC; <b>Laterais predominantes:</b> Alvenaria; <b>Piso predominante:</b> Granilite; <b>Ventilação existente:</b> Natural e artificial através de ar-condicionado; <b>Iluminação existente:</b> Natural e artificial através de lâmpadas fluorescentes;

<b>MEDIDAS CORRETIVAS RECOMENDADAS</b>											<b>REGISTRO FOTOGRÁFICO</b>							
<ul style="list-style-type: none"> <li>✓ Realizar a substituição das duas lâmpadas com defeito;</li> <li>✓ Providenciar 1 (um) mouse pad com apoio para o pulso;</li> </ul>											Figura 86. Área da Sala de Aula 27F

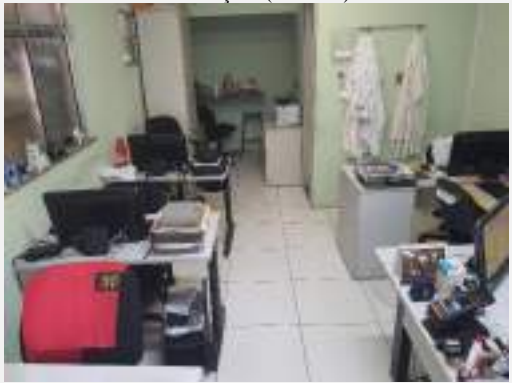
GHE	SETOR	LOCAL	CARGO	R	AGENTE	CAUSA FONTE	MEIO DE PROPAGAÇÃO	INTENS./CONC.	LT	TÉCNICA UTILIZADA	INSAL./PERIC.			ENQUADRAMENTO	GRAU %	PARECER TÉCNICO
											S	N	I			
89	Bloco Construção Civil	10.89. Coordenadoria de Laboratório de Edificações (COLED)	Técnico de Laboratório / Assistente de Laboratório	F	Nas inspeções realizadas constatou-se ausência de exposição a agentes físicos.	-	-	-	-	-	-	X		N.A.	N.A.	Não há exposição
				Q	Nas inspeções realizadas constatou-se ausência de exposição a agentes químicos.	-	-	-	-	-	-	X		N.A.	N.A.	Não há exposição
				B	Nas inspeções realizadas constatou-se ausência de exposição a agentes biológicos.	-	-	-	-	-	-	X		N.A.	N.A.	Não há exposição
				P	Nas inspeções realizadas constatou-se ausência de exposição a agentes considerados perigosos.	-	-	-	-	-	-	X		N.A.	N.A.	Não há exposição
<b>DESCRIÇÃO FÍSICA DO LOCAL</b>																
<b>Tipo de construção:</b> Alvenaria; <b>Estrutura:</b> Concreto; <b>Cobertura existente:</b> PVC; <b>Laterais predominantes:</b> Alvenaria; <b>Piso predominante:</b> Cerâmica; <b>Ventilação existente:</b> Artificial através de ar-condicionado; <b>Iluminação existente:</b> Natural e artificial através de lâmpadas fluorescentes;

<b>MEDIDAS CORRETIVAS RECOMENDADAS</b>										<b>REGISTRO FOTOGRÁFICO</b>						
<ul style="list-style-type: none"> <li>✓ Providenciar 1 (uma) cadeira com altura regulável, estofada, giratória, com cinco pés e braços, permitindo apoiar a região lombar;</li> <li>✓ Providenciar 6 (seis) suportes para os pés, que se adapte ao comprimento da perna do trabalhador;</li> <li>✓ Providenciar 6 (seis) suportes ergonômicos para monitor com altura ajustável, para que a parte superior da tela fique na mesma altura dos olhos;</li> <li>✓ Providenciar 6 (seis) mouse pad com apoio para o pulso;</li> </ul>										Figura 89. Área da Coordenadoria de Laboratório de Edificações (COLED)

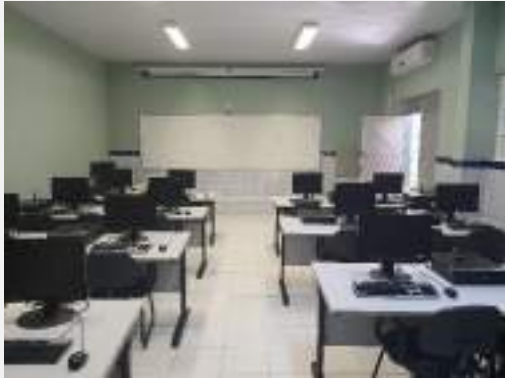
GHE	SETOR	LOCAL	CARGO	R	AGENTE	CAUSA FONTE	MEIO DE PROPAGAÇÃO	INTENS./CONC.	LT	TÉCNICA UTILIZADA	INSAL./PERIC.			ENQUADRAMENTO	GRAU %	PARECER TÉCNICO			
											S	N	I						
92	Bloco Eletrônica	10.92. Laboratório de Sistemas Programáveis e Redes - Lab. 30	Técnico de Laboratório Área: Eletrônica / Professor do Ensino Básico, Técnico e Tecnológico	F	Nas inspeções realizadas constatou-se ausência de exposição a agentes físicos.	-	-	-	-	-	-		X		N.A.	N.A.	Não há exposição		
				Q	Nas inspeções realizadas constatou-se ausência de exposição a agentes químicos.	-	-	-	-	-	-	-		X		N.A.	N.A.	Não há exposição	
				B	Nas inspeções realizadas constatou-se ausência de exposição a agentes biológicos.	-	-	-	-	-	-	-	-		X		N.A.	N.A.	Não há exposição
				P	Nas inspeções realizadas constatou-se ausência de exposição a agentes considerados perigosos.	-	-	-	-	-	-	-	-		X		N.A.	N.A.	Não há exposição
<b>DESCRIÇÃO FÍSICA DO LOCAL</b>

<b>Tipo de construção:</b> Alvenaria; <b>Estrutura:</b> Concreto; <b>Cobertura existente:</b> PVC; <b>Laterais predominantes:</b> Alvenaria; <b>Piso predominante:</b> Cerâmica; <b>Ventilação existente:</b> Artificial através de ar-condicionado; <b>Iluminação existente:</b> Natural e artificial através de lâmpadas fluorescentes;																			
<b>MEDIDAS CORRETIVAS RECOMENDADAS</b>											<b>REGISTRO FOTOGRÁFICO</b>								
<ul style="list-style-type: none"> <li>✓ Quanto ao extintor localizado no corredor, em frente ao laboratório: realizar manutenção de 2º nível;</li> <li>✓ Providenciar 1 (um) mouse pad com apoio para o pulso;</li> </ul>											Figura 92. Área do Laboratório de Sistemas Programáveis e Redes - Lab. 30

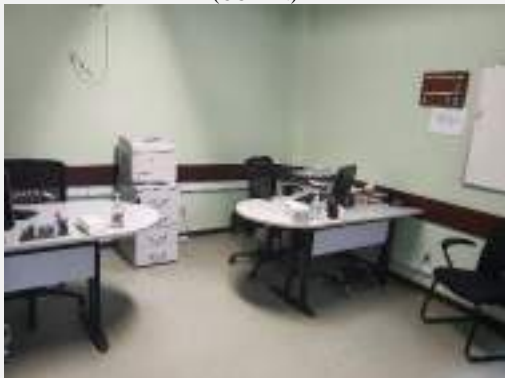
GHE	SETOR	LOCAL	CARGO	R	AGENTE	CAUSA FONTE	MEIO DE PROPAGAÇÃO	INTENS./CONC.	LT	TÉCNICA UTILIZADA	INSAL./PERIC.			ENQUADRAMENTO	GRAU %	PARECER TÉCNICO	
											S	N	I				
99	Bloco Eletrônica	10.99 Coordenadoria de Eletrônica (COELN)	Técnico de Laboratório / Técnico em Assuntos Educacionais / Professor do Ensino Básico, Técnico e Tecnológico	F	Nas inspeções realizadas constatou-se ausência de exposição a agentes físicos.	-	-	-	-	-	-	X		N.A.	N.A.	Não há exposição	
				Q	Nas inspeções realizadas constatou-se ausência de exposição a agentes químicos.	-	-	-	-	-	-	-	X		N.A.	N.A.	Não há exposição
				B	Nas inspeções realizadas constatou-se ausência de exposição a agentes biológicos.	-	-	-	-	-	-	-	X		N.A.	N.A.	Não há exposição
				P	Nas inspeções realizadas constatou-se ausência de exposição a agentes considerados perigosos.	-	-	-	-	-	-	-	X		N.A.	N.A.	Não há exposição
<b>DESCRIÇÃO FÍSICA DO LOCAL</b>

<b>Tipo de construção:</b> Alvenaria; <b>Estrutura:</b> Concreto; <b>Cobertura existente:</b> PVC; <b>Laterais predominantes:</b> Alvenaria; <b>Piso predominante:</b> Cerâmica; <b>Ventilação existente:</b> Artificial através de ar-condicionado; <b>Iluminação existente:</b> Natural e artificial através de lâmpadas fluorescentes;																	
<b>MEDIDAS CORRETIVAS RECOMENDADAS</b>										<b>REGISTRO FOTOGRÁFICO</b>							
<ul style="list-style-type: none"> <li>✓ Providenciar 1 (um) suporte para os pés, que se adapte ao comprimento da perna do trabalhador;</li> <li>✓ Providenciar 3 (três) suportes ergonômicos para monitor com altura ajustável, para que a parte superior da tela fique na mesma altura dos olhos;</li> <li>✓ Providenciar 3 (três) mouse pad com apoio para o pulso;</li> <li>✓ Quanto ao extintor localizado dentro do setor: realizar manutenção de 2º nível; pintar borda vermelha (0,70m x 0,70m) e borda amarela (0,15m) no piso; instalar placa de identificação adequada ao tipo de extintor; adquirir suporte para o extintor não ficar em contato com o solo; desobstruir;</li> </ul>										Figura 99. Área da Coordenadoria de Eletrônica (COELN)

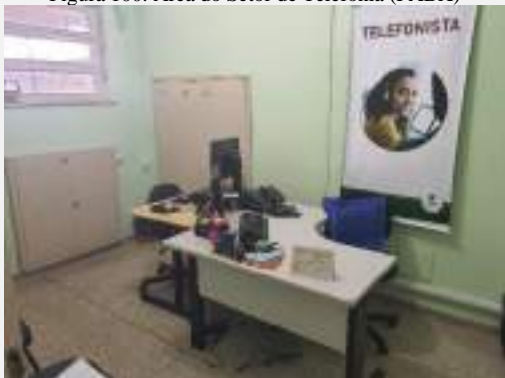
GHE	SETOR	LOCAL	CARGO	R	AGENTE	CAUSA FONTE	MEIO DE PROPAGAÇÃO	INTENS./CONC.	LT	TÉCNICA UTILIZADA	INSAL./PERIC.			ENQUADRAMENTO	GRAU %	PARECER TÉCNICO		
											S	N	I					
100	Bloco Eletrônica	10.100. Setor de Telefonia (PABX)	Telefonista	F	Nas inspeções realizadas constatou-se ausência de exposição a agentes físicos.	-	-	-	-	-	-	X		N.A.	N.A.	Não há exposição		
				Q	Nas inspeções realizadas constatou-se ausência de exposição a agentes químicos.	-	-	-	-	-	-	-	X		N.A.	N.A.	Não há exposição	
				B	Nas inspeções realizadas constatou-se ausência de exposição a agentes biológicos.	-	-	-	-	-	-	-	-	X		N.A.	N.A.	Não há exposição
				P	Nas inspeções realizadas constatou-se ausência de exposição a agentes considerados perigosos.	-	-	-	-	-	-	-	-	-	X		N.A.	N.A.
<b>DESCRIÇÃO FÍSICA DO LOCAL</b>																		
<b>Tipo de construção:</b> Alvenaria; <b>Estrutura:</b> Concreto; <b>Cobertura existente:</b> PVC; <b>Laterais predominantes:</b> Alvenaria; <b>Piso predominante:</b> Granilite; <b>Ventilação existente:</b> Artificial através de ar-condicionado; <b>Iluminação existente:</b> Natural e artificial através de lâmpadas fluorescentes;

<b>MEDIDAS CORRETIVAS RECOMENDADAS</b>											<b>REGISTRO FOTOGRÁFICO</b>							
<ul style="list-style-type: none"> <li>✓ Providenciar 1 (uma) cadeira com altura regulável, estofada, giratória, com cinco pés e braços, permitindo apoiar a região lombar;</li> <li>✓ Providenciar 1 (um) suporte ergonômico para monitor com altura ajustável, para que a parte superior da tela fique na mesma altura dos olhos;</li> </ul>											Figura 100. Área do Setor de Telefonia (PABX)

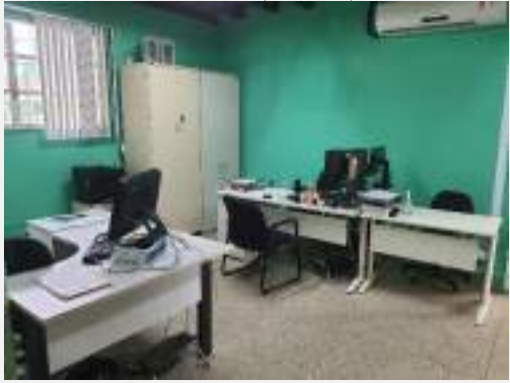
GHE	SETOR	LOCAL	CARGO	R	AGENTE	CAUSA FONTE	MEIO DE PROPAGAÇÃO	INTENS./CONC.	LT	TÉCNICA UTILIZADA	INSAL./PERIC.			ENQUADRAMENTO	GRAU %	PARECER TÉCNICO	
											S	N	I				
101	Bloco Química	10.101. Coordenação de Licenciatura de Matemática (COLIMA)	Assistente em Administração / Professor do Ensino Básico, Técnico e Tecnológico	F	Nas inspeções realizadas constatou-se ausência de exposição a agentes físicos.	-	-	-	-	-	-	X		N.A.	N.A.	Não há exposição	
				Q	Nas inspeções realizadas constatou-se ausência de exposição a agentes químicos.	-	-	-	-	-	-	-	X		N.A.	N.A.	Não há exposição
				B	Nas inspeções realizadas constatou-se ausência de exposição a agentes biológicos.	-	-	-	-	-	-	-	X		N.A.	N.A.	Não há exposição
				P	Nas inspeções realizadas constatou-se ausência de exposição a agentes considerados perigosos.	-	-	-	-	-	-	-	X		N.A.	N.A.	Não há exposição
<b>DESCRIÇÃO FÍSICA DO LOCAL</b>

<b>Tipo de construção:</b> Alvenaria; <b>Estrutura:</b> Concreto; <b>Cobertura existente:</b> PVC; <b>Laterais predominantes:</b> Alvenaria; <b>Piso predominante:</b> Granilite; <b>Ventilação existente:</b> Artificial através de ar-condicionado; <b>Iluminação existente:</b> Natural e artificial através de lâmpadas fluorescentes;																	
<b>MEDIDAS CORRETIVAS RECOMENDADAS</b>											<b>REGISTRO FOTOGRÁFICO</b>						
<ul style="list-style-type: none"> <li>✓ Providenciar 1 (um) suporte ergonômico para monitor com altura ajustável, para que a parte superior da tela fique na mesma altura dos olhos;</li> <li>✓ Para evitar quedas, providenciar a substituição da escada caracol de ferro por uma de alvenaria com degraus com altura, largura e profundidade maiores;</li> </ul>											Figura 101. Área da Coordenação de Licenciatura de Matemática (COLIMA)

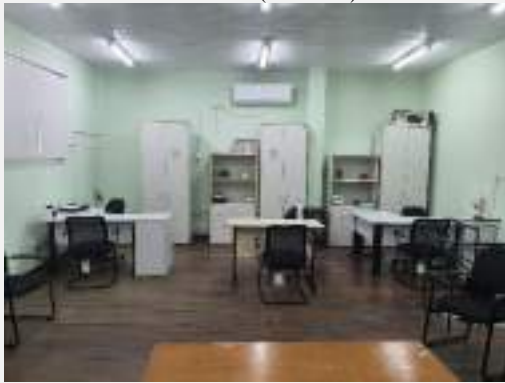
GHE	SETOR	LOCAL	CARGO	R	AGENTE	CAUSA FONTE	MEIO DE PROPAGAÇÃO	INTENS./CONC.	LT	TÉCNICA UTILIZADA	INSAL./PERIC.			ENQUADRAMENTO	GRAU %	PARECER TÉCNICO		
											S	N	I					
102	Bloco Química – 1º Andar	10.102. Sala de Apoio da COLIMA	Professor do Ensino Básico, Técnico e Tecnológico	F	Nas inspeções realizadas constatou-se ausência de exposição a agentes físicos.	-	-	-	-	-	-	X		N.A.	N.A.	Não há exposição		
				Q	Nas inspeções realizadas constatou-se ausência de exposição a agentes químicos.	-	-	-	-	-	-	-	X		N.A.	N.A.	Não há exposição	
				B	Nas inspeções realizadas constatou-se ausência de exposição a agentes biológicos.	-	-	-	-	-	-	-	-	X		N.A.	N.A.	Não há exposição
				P	Nas inspeções realizadas constatou-se ausência de exposição a agentes considerados perigosos.	-	-	-	-	-	-	-	-	X		N.A.	N.A.	Não há exposição
<b>DESCRIÇÃO FÍSICA DO LOCAL</b>																		
<b>Tipo de construção:</b> Alvenaria; <b>Estrutura:</b> Concreto; <b>Cobertura existente:</b> PVC; <b>Laterais predominantes:</b> Alvenaria; <b>Piso predominante:</b> Taco; <b>Ventilação existente:</b> Artificial através de ventilador; <b>Iluminação existente:</b> Artificial através de lâmpadas fluorescentes;

<b>MEDIDAS CORRETIVAS RECOMENDADAS</b>											<b>REGISTRO FOTOGRÁFICO</b>							
<ul style="list-style-type: none"> <li>✓ Para evitar quedas, providenciar a substituição da escada caracol de ferro por uma de alvenaria com degraus com altura, largura e profundidade maiores;</li> <li>✓ Para evitar o contato com a fiação elétrica exposta, realizar a instalação da placa da tomada;</li> </ul>											Figura 102. Área da Coordenação de Licenciatura de Matemática (COLIMA)

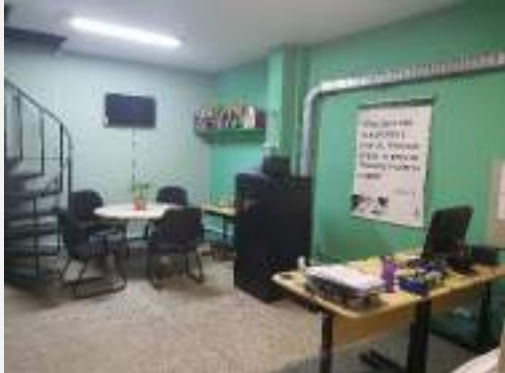
GHE	SETOR	LOCAL	CARGO	R	AGENTE	CAUSA FONTE	MEIO DE PROPAGAÇÃO	INTENS./CONC.	LT	TÉCNICA UTILIZADA	INSAL./PERIC.			ENQUADRAMENTO	GRAU %	PARECER TÉCNICO		
											S	N	I					
103	Bloco Química	10.103. Coordenadoria de Química (COQUI)	Professor do Ensino Básico, Técnico e Tecnológico	F	Nas inspeções realizadas constatou-se ausência de exposição a agentes físicos.	-	-	-	-	-	-	X		N.A.	N.A.	Não há exposição		
				Q	Nas inspeções realizadas constatou-se ausência de exposição a agentes químicos.	-	-	-	-	-	-	-	X		N.A.	N.A.	Não há exposição	
				B	Nas inspeções realizadas constatou-se ausência de exposição a agentes biológicos.	-	-	-	-	-	-	-	-	X		N.A.	N.A.	Não há exposição
				P	Nas inspeções realizadas constatou-se ausência de exposição a agentes considerados perigosos.	-	-	-	-	-	-	-	-	X		N.A.	N.A.	Não há exposição
<b>DESCRIÇÃO FÍSICA DO LOCAL</b>																		
<b>Tipo de construção:</b> Alvenaria; <b>Estrutura:</b> Concreto; <b>Cobertura existente:</b> Laje; <b>Laterais predominantes:</b> Alvenaria; <b>Piso predominante:</b> Granilite; <b>Ventilação existente:</b> Artificial através de ar condicionado; <b>Iluminação existente:</b> Artificial através de lâmpadas fluorescentes;

<b>MEDIDAS CORRETIVAS RECOMENDADAS</b>											<b>REGISTRO FOTOGRÁFICO</b>							
<ul style="list-style-type: none"> <li>✓ Providenciar 1 (um) suporte para os pés, que se adapte ao comprimento da perna do trabalhador;</li> <li>✓ Providenciar 2 (dois) suportes ergonômicos para monitor com altura ajustável, para que a parte superior da tela fique na mesma altura dos olhos;</li> <li>✓ Providenciar 3 (três) mouse pad com apoio para o pulso;</li> <li>✓ Para evitar quedas, providenciar a substituição da escada caracol de ferro por uma de alvenaria com degraus com altura, largura e profundidade maiores;</li> </ul>											Figura 103. Área da Coordenadoria de Química (COQUI)

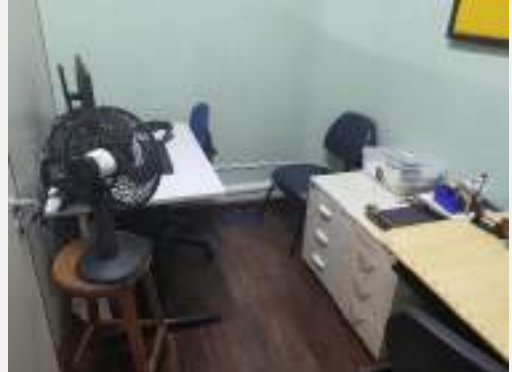
GHE	SETOR	LOCAL	CARGO	R	AGENTE	CAUSA FONTE	MEIO DE PROPAGAÇÃO	INTENS./CONC.	LT	TÉCNICA UTILIZADA	INSAL./PERIC.			ENQUADRAMENTO	GRAU %	PARECER TÉCNICO	
											S	N	I				
105	Bloco Química	10.105. Coordenadoria de Alimentos (COALI)	Professor do Ensino Básico, Técnico e Tecnológico	F	Nas inspeções realizadas constatou-se ausência de exposição a agentes físicos.	-	-	-	-	-	-	X		N.A.	N.A.	Não há exposição	
				Q	Nas inspeções realizadas constatou-se ausência de exposição a agentes químicos.	-	-	-	-	-	-	-	X		N.A.	N.A.	Não há exposição
				B	Nas inspeções realizadas constatou-se ausência de exposição a agentes biológicos.	-	-	-	-	-	-	-	X		N.A.	N.A.	Não há exposição
				P	Nas inspeções realizadas constatou-se ausência de exposição a agentes considerados perigosos.	-	-	-	-	-	-	-	X		N.A.	N.A.	Não há exposição
<b>DESCRIÇÃO FÍSICA DO LOCAL</b>																	
<b>Tipo de construção:</b> Alvenaria; <b>Estrutura:</b> Concreto; <b>Cobertura existente:</b> PVC; <b>Laterais predominantes:</b> Alvenaria; <b>Piso predominante:</b> Taco; <b>Ventilação existente:</b> Artificial através de ar-condicionado e ventilador; <b>Iluminação existente:</b> Artificial através de lâmpadas fluorescentes;

<b>MEDIDAS CORRETIVAS RECOMENDADAS</b>										<b>REGISTRO FOTOGRÁFICO</b>							
<ul style="list-style-type: none"> <li>✓ Para evitar futuros problemas estruturais, providenciar a eliminação dos cupins presente no telhado e divisórias de madeira;</li> <li>✓ Para evitar quedas, providenciar a substituição da escada caracol de ferro por uma de alvenaria com degraus com altura, largura e profundidade maiores;</li> <li>✓ Providenciar 1 (um) suporte para os pés, que se adapte ao comprimento da perna do trabalhador;</li> </ul>										Figura 105. Área da Coordenadoria de Alimentos (COALI)
