**LAUDO TÉCNICO DAS  
CONDIÇÕES AMBIENTAIS DE  
TRABALHO (LTCAT) -  
CAMPUS ARACAJU**

**INSTITUTO FEDERAL DE  
EDUCAÇÃO, CIÊNCIA E  
TECNOLOGIA DE SERGIPE – IFS**

20/3/2024

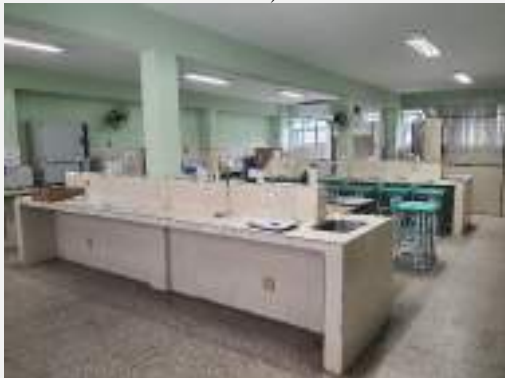
GHE	SETOR	LOCAL	CARGO	R	AGENTE	CAUSA FONTE	MEIO DE PROPAGAÇÃO	INTENS./ CONC.	LT	TÉCNICA UTILIZADA	INSAL./ PERIC.			ENQUADRAMENTO	GRAU %	PARECER TÉCNICO
											S	N	I			
																total de embalagens manuseadas e armazenadas. <b>OBS 2:</b> De acordo com o item 4.2 do anexo 2 da NR 16, não caracterizam periculosidade, o manuseio e armazenagem de recipientes de até cinco litros, lacrados na fabricação, contendo líquidos inflamáveis, independentemente do número total de recipientes manuseados e armazenados.
<b>DESCRIÇÃO FÍSICA DO LOCAL</b>																
<b>Tipo de construção:</b> Alvenaria; <b>Estrutura:</b> Concreto; <b>Cobertura existente:</b> Laje; <b>Laterais predominantes:</b> Alvenaria; <b>Piso predominante:</b> Granilite; <b>Ventilação existente:</b> Artificial através de ar-condicionado; <b>Iluminação existente:</b> Natural e artificial através de lâmpadas fluorescentes;

<b>MEDIDAS CORRETIVAS RECOMENDADAS</b>										<b>REGISTRO FOTOGRÁFICO</b>						
<ul style="list-style-type: none"> <li>✓ Providenciar a aquisição, utilização e monitoramento, através de fichas de controle de óculos de proteção ampla visão antirrisco e antiembaçante vedação contra gases para proteção dos olhos contra respingos de produtos químicos;</li> <li>✓ Providenciar a aquisição, utilização e monitoramento, através de fichas de controle de protetor auditivo de inserção tipo plug (Atenuação de 16 dB (NRRsf)) para proteção do sistema auditivo contra níveis de pressão sonora superiores ao estabelecido na NR-15, Anexos n.º 1 e 2;</li> <li>✓ Providenciar a aquisição, utilização e monitoramento, através de fichas de controle de máscaras respirador purificador de ar não motorizado: peça semifacial filtrante (PFF2) com válvula para proteção das vias respiratórias contra poeiras e névoas;</li> <li>✓ Providenciar a aquisição, utilização e monitoramento, através de fichas de controle de máscaras peça semifacial com filtros químicos e/ou combinados para proteção das vias respiratórias contra gases e vapores e/ou material particulado.</li> <li>✓ Providenciar a aquisição, utilização e monitoramento, através de fichas de controle de jaleco de tecido feminino e masculino, cor branca para proteção de todo o corpo contra respingos de produtos químicos;</li> <li>✓ Providenciar a aquisição, utilização e monitoramento, através de fichas de controle de luvas nitrílicas descartáveis para proteção das mãos contra agentes químicos;</li> <li>✓ Providenciar a aquisição, utilização e monitoramento, através de fichas de controle de luvas para alta temperatura cano longo para proteção das mãos contra agentes térmicos;</li> <li>✓ Providenciar a aquisição, utilização e monitoramento, através de fichas de controle de calçado com biqueira composite para proteção dos pés contra impactos de quedas de objetos sobre os artilhos;</li> <li>✓ Quanto ao extintor localizado no corredor, em frente ao laboratório: realizar manutenção de 2º nível; pintar borda vermelha (0,70m x 0,70m) e borda amarela (0,15m) no piso; realizar a substituição do extintor por não ser adequado a classe de fogo;</li> </ul>										Figura 108. Área do Laboratório de Bromatologia (Sala 35B)

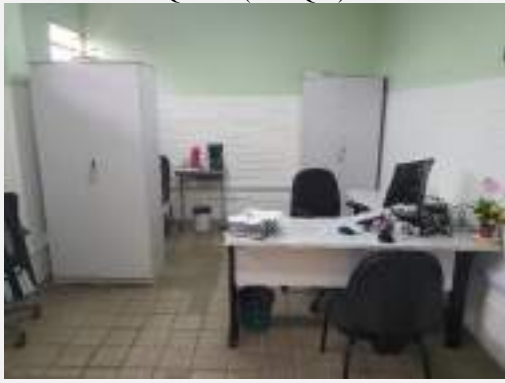
GHE	SETOR	LOCAL	CARGO	R	AGENTE	CAUSA FONTE	MEIO DE PROPAGAÇÃO	INTENS./CONC.	LT	TÉCNICA UTILIZADA	INSAL./PERIC.			ENQUADRAMENTO	GRAU %	PARECER TÉCNICO		
											S	N	I					
113	Bloco Química	10.113. Coordenadoria de Licenciatura em Química (COLIQUI)	Professor do Ensino Básico, Técnico e Tecnológico	F	Nas inspeções realizadas constatou-se ausência de exposição a agentes físicos.	-	-	-	-	-	-	X		N.A.	N.A.	Não há exposição		
				Q	Nas inspeções realizadas constatou-se ausência de exposição a agentes químicos.	-	-	-	-	-	-	-	X		N.A.	N.A.	Não há exposição	
				B	Nas inspeções realizadas constatou-se ausência de exposição a agentes biológicos.	-	-	-	-	-	-	-	-	X		N.A.	N.A.	Não há exposição
				P	Nas inspeções realizadas constatou-se ausência de exposição a agentes considerados perigosos.	-	-	-	-	-	-	-	-	X		N.A.	N.A.	Não há exposição
<b>DESCRIÇÃO FÍSICA DO LOCAL</b>																		
<b>Tipo de construção:</b> Alvenaria; <b>Estrutura:</b> Concreto; <b>Cobertura existente:</b> PVC; <b>Laterais predominantes:</b> Alvenaria; <b>Piso predominante:</b> Cerâmica; <b>Ventilação existente:</b> Artificial através de ar-condicionado; <b>Iluminação existente:</b> Natural e artificial através de lâmpadas fluorescentes;

<b>MEDIDAS CORRETIVAS RECOMENDADAS</b>											<b>REGISTRO FOTOGRÁFICO</b>							
✓ Providenciar 2 (dois) suportes para os pés, que se adapte ao comprimento da perna do trabalhador;											Figura 113. Área da Coordenadoria de Licenciatura em Química (COLIQUI)

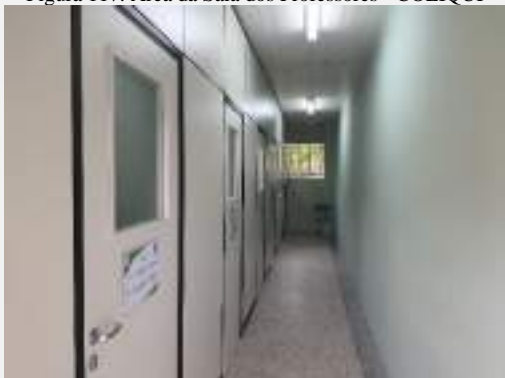
GHE	SETOR	LOCAL	CARGO	R	AGENTE	CAUSA FONTE	MEIO DE PROPAGAÇÃO	INTENS./CONC.	LT	TÉCNICA UTILIZADA	INSAL./PERIC.			ENQUADRAMENTO	GRAU %	PARECER TÉCNICO		
											S	N	I					
117	Bloco Química – 1º Andar	10.117. Sala dos Professores - COLIQUI	Professor do Ensino Básico, Técnico e Tecnológico	F	Nas inspeções realizadas constatou-se ausência de exposição a agentes físicos.	-	-	-	-	-	-	X		N.A.	N.A.	Não há exposição		
				Q	Nas inspeções realizadas constatou-se ausência de exposição a agentes químicos.	-	-	-	-	-	-	-	X		N.A.	N.A.	Não há exposição	
				B	Nas inspeções realizadas constatou-se ausência de exposição a agentes biológicos.	-	-	-	-	-	-	-	-	X		N.A.	N.A.	Não há exposição
				P	Nas inspeções realizadas constatou-se ausência de exposição a agentes considerados perigosos.	-	-	-	-	-	-	-	-	X		N.A.	N.A.	Não há exposição
<b>DESCRIÇÃO FÍSICA DO LOCAL</b>																		
<b>Tipo de construção:</b> Alvenaria; <b>Estrutura:</b> Concreto; <b>Cobertura existente:</b> PVC; <b>Laterais predominantes:</b> Alvenaria; <b>Piso predominante:</b> Granilite; <b>Ventilação existente:</b> Artificial através de ar-condicionado; <b>Iluminação existente:</b> Artificial através de lâmpadas fluorescentes;

<b>MEDIDAS CORRETIVAS RECOMENDADAS</b>											<b>REGISTRO FOTOGRÁFICO</b>							
✓ Para evitar o contato com a fiação elétrica exposta, colocar placa cega na tomada da sala 06;											Figura 117. Área da Sala dos Professores - COLIQUI

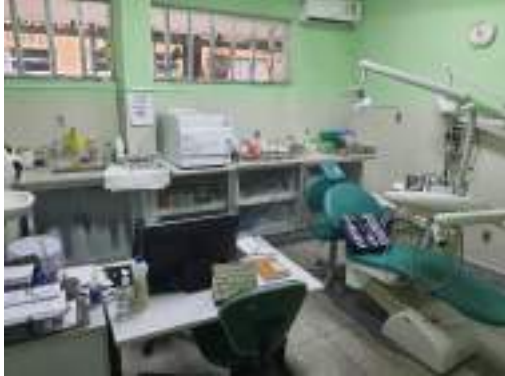
GHE	SETOR	LOCAL	CARGO	R	AGENTE	CAUSA FONTE	MEIO DE PROPAGAÇÃO	INTENS / CONC.	LT	TÉCNICA UTILIZADA	INSAL./PERIC.			ENQUADRAMENTO	GRAU %	PARECER TÉCNICO
											S	N	I			
						irradiadores de radiação gama, radiação beta ou radiação de nêutrons, incluindo diagnóstico médico e odontológico								3.393, de 17-12-1987)		Regulamentadora nº16 da Portaria 3.214 de 8 de junho de 1978. <b>OBS: De acordo com o anexo (*) da NR 16, não são consideradas perigosas, para efeito deste anexo, as atividades desenvolvidas em áreas que utilizam equipamentos móveis de Raios X para diagnóstico médico.</b>
<b>DESCRIÇÃO FÍSICA DO LOCAL</b>																
<b>Tipo de construção:</b> Alvenaria; <b>Estrutura:</b> Concreto; <b>Cobertura existente:</b> Laje; <b>Laterais predominantes:</b> Alvenaria; <b>Piso predominante:</b> Granilite; <b>Ventilação existente:</b> Artificial através de ar-condicionado; <b>Iluminação existente:</b> Natural e artificial através de lâmpadas fluorescentes;

<b>MEDIDAS CORRETIVAS RECOMENDADAS</b>										<b>REGISTRO FOTOGRÁFICO</b>						
<ul style="list-style-type: none"> <li>✓ Providenciar a aquisição, utilização e monitoramento, através de fichas de controle de toucas descartáveis gramatura mínima de 30 para proteção da cabeça contra agentes biológicos;</li> <li>✓ Providenciar a aquisição, utilização e monitoramento, através de fichas de controle de óculos de segurança em policarbonato, lente incolor, resistente a impactos, antirrisco e antiembaçante para proteção dos olhos contra impactos de partículas volantes;</li> <li>✓ Providenciar a aquisição, utilização e monitoramento, através de fichas de controle de óculos plumbífero para proteção dos olhos contra radiações ionizantes;</li> <li>✓ Providenciar a aquisição, utilização e monitoramento, através de fichas de controle de máscara cirúrgica descartável cor branca para proteção das vias respiratórias contra agentes biológicos.</li> <li>✓ Providenciar a aquisição, utilização e monitoramento, através de fichas de controle de máscaras respirador purificador de ar não motorizado: peça semifacial filtrante (PFF2) com válvula para proteção das vias respiratórias contra poeiras e névoas;</li> <li>✓ Providenciar a aquisição, utilização e monitoramento, através de fichas de controle de jaleco de tecido feminino e masculino, cor branca para proteção de todo o corpo contra agentes biológicos;</li> <li>✓ Providenciar a aquisição, utilização e monitoramento, através de fichas de controle de avental plumbífero com protetor de tireóide para proteção do pescoço e tronco contra radiações ionizantes;</li> <li>✓ Providenciar a aquisição, utilização e monitoramento, através de fichas de controle de luva descartável de procedimento (látex), sem talco/pó para proteção das mãos contra agentes biológicos;</li> <li>✓ Providenciar a aquisição, utilização e monitoramento, através de fichas de controle de álcool em gel 70% e álcool líquido 70% para proteção das mãos contra agentes biológicos;</li> <li>✓ Providenciar a aquisição, utilização e monitoramento, através de fichas de controle de sapato de segurança em couro, sem cadarço, cor branca para proteção dos pés contra agentes biológicos;</li> <li>✓ Providenciar a substituição dos coletes de chumbo por novos, evitando assim, qualquer tipo de exposição por falha na proteção;</li> <li>✓ Providenciar sala apropriada para radiologia oral (biombo, porta, visor e proteção para as paredes com o intuito de proporcionar barreiras e blindagens);</li> </ul>										<p>Figura 119. Área da Coordenadoria de Saúde Escolar - Gabinete Dentário</p>

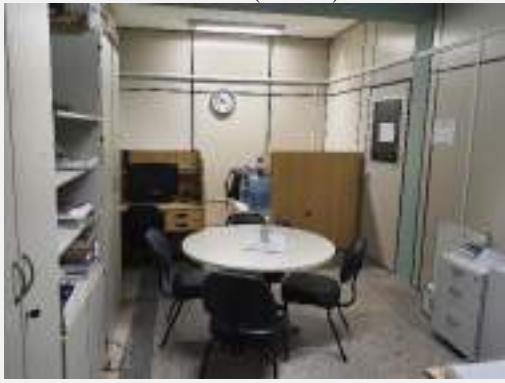
GHE	SETOR	LOCAL	CARGO	R	AGENTE	CAUSA FONTE	MEIO DE PROPAGAÇÃO	INTENS./CONC.	LT	TÉCNICA UTILIZADA	INSAL./PERIC.			ENQUADRAMENTO	GRAU %	PARECER TÉCNICO		
											S	N	I					
123	Bloco Petróleo e Gás	10.123. Coordenadoria de Ciência da Natureza (CCNAT)	Técnico de Laboratório / Assistente de Laboratório	F	Nas inspeções realizadas constatou-se ausência de exposição a agentes físicos.	-	-	-	-	-	-	X		N.A.	N.A.	Não há exposição		
				Q	Nas inspeções realizadas constatou-se ausência de exposição a agentes químicos.	-	-	-	-	-	-	-	X		N.A.	N.A.	Não há exposição	
				B	Nas inspeções realizadas constatou-se ausência de exposição a agentes biológicos.	-	-	-	-	-	-	-	-	X		N.A.	N.A.	Não há exposição
				P	Nas inspeções realizadas constatou-se ausência de exposição a agentes considerados perigosos.	-	-	-	-	-	-	-	-	X		N.A.	N.A.	Não há exposição
<b>DESCRIÇÃO FÍSICA DO LOCAL</b>																		
<b>Tipo de construção:</b> Alvenaria; <b>Estrutura:</b> Concreto; <b>Cobertura existente:</b> Laje; <b>Laterais predominantes:</b> Alvenaria com divisórias de madeira; <b>Piso predominante:</b> Granilite; <b>Ventilação existente:</b> Artificial através de ar-condicionado; <b>Iluminação existente:</b> Artificial através de lâmpadas fluorescentes;

<b>MEDIDAS CORRETIVAS RECOMENDADAS</b>										<b>REGISTRO FOTOGRÁFICO</b>								
<ul style="list-style-type: none"> <li>✓ Providenciar 3 (três) cadeiras com altura regulável, estofada, giratória, com cinco pés e braços, permitindo apoiar a região lombar.</li> <li>✓ Providenciar 2 (dois) suportes para os pés, que se adapte ao comprimento da perna do trabalhador;</li> <li>✓ Providenciar 4 (quatro) suportes ergonômicos para monitor com altura ajustável, para que a parte superior da tela fique na mesma altura dos olhos;</li> <li>✓ Providenciar 4 (quatro) mouse pad com apoio para o pulso;</li> </ul>										Figura 123. Área da Coordenadoria de Ciência da Natureza (CCNAT)

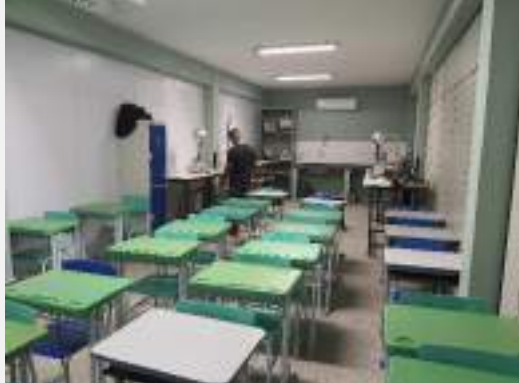
GHE	SETOR	LOCAL	CARGO	R	AGENTE	CAUSA FONTE	MEIO DE PROPAGAÇÃO	INTENS / CONC.	LT	TÉCNICA UTILIZADA	INSAL./ PERIC.			ENQUADRAMENTO	GRAU %	PARECER TÉCNICO	
											S	N	I				
					P	Choque elétrico em baixa tensão	Atividades ou operações em equipamentos eletromecânicos energizados em baixa tensão no sistema elétrico de consumo – SEC	Através da manipulação de motor de indução monofásico e gerador eletrostático de corrente nas bancadas de treinamento experimental de física	N.A.	N.A.	Avaliação Qualitativa		X		NR 16 – Anexo 4	N.A.	<p>Na inspeção dos locais de trabalho <b>NÃO</b> foi detectada a exposição ao referido agente na condição prevista pelo Anexo 4 da Norma Regulamentadora nº 16 da Portaria 3.214 de 8 de junho de 1978.</p> <p><b>OBS 1:</b> De acordo com o anexo 4 da NR-16, em seu item 1, letra c, têm direito ao adicional de periculosidade os colaboradores que realizam atividades ou operações em instalações ou equipamentos elétricos energizados em baixa tensão no sistema elétrico de consumo - SEC, porém, tais equipamentos utilizados no laboratório são considerados eletromecânicos energizados em baixa tensão no SEC.</p> <p><b>OBS 2:</b> De acordo com o anexo 4 da NR-16, são consideradas áreas de risco onde são realizadas as atividades de inspeção, testes, ensaios, calibração, medição e reparos em equipamentos e materiais elétricos, eletrônicos, eletromecânicos e de segurança individual e coletiva em sistemas elétricos de potência (SEP) de alta e baixa tensão, porém, as atividades no laboratório são</p>

GHE	SETOR	LOCAL	CARGO	R	AGENTE	CAUSA FONTE	MEIO DE PROPAGAÇÃO	INTENS / CONC.	LT	TÉCNICA UTILIZADA	INSAL./PERIC.			ENQUADRAMENTO	GRAU %	PARECER TÉCNICO
											S	N	I			
																realizadas no sistema elétrico de consumo (SEC).
<b>DESCRIÇÃO FÍSICA DO LOCAL</b>																
<b>Tipo de construção:</b> Alvenaria; <b>Estrutura:</b> Concreto; <b>Cobertura existente:</b> Laje; <b>Laterais predominantes:</b> Alvenaria com divisórias de madeira; <b>Piso predominante:</b> Granilite; <b>Ventilação existente:</b> Artificial através de ar-condicionado; <b>Iluminação existente:</b> Artificial através de lâmpadas fluorescentes;																
<b>MEDIDAS CORRETIVAS RECOMENDADAS</b>										<b>REGISTRO FOTOGRÁFICO</b>						
<ul style="list-style-type: none"> <li>✓ Providenciar a aquisição, utilização e monitoramento, através de fichas de controle de óculos de segurança em policarbonato, lente incolor, resistente a impactos, antirrisco e antiembaçante para proteção dos olhos contra impactos de partículas volantes;</li> <li>✓ Providenciar a aquisição, utilização e monitoramento, através de fichas de controle de protetor auditivo de inserção tipo plug (Atenuação de 15 dB (NRRsf)) para proteção do sistema auditivo contra níveis de pressão sonora superiores ao estabelecido na NR-15, Anexos n.º 1 e 2;</li> <li>✓ Providenciar a aquisição, utilização e monitoramento, através de fichas de controle de luvas de borracha isolante (classe 00) para baixa tensão para proteção das mãos contra choques elétricos (tensão máxima de uso 500V (constante) e pico de 2500V);</li> <li>✓ Providenciar a aquisição, utilização e monitoramento, através de fichas de controle de calçado para proteção dos pés contra agentes provenientes de energia elétrica;</li> <li>✓ Providenciar a abertura das portas de emergência para fora do laboratório, favorecendo assim, uma melhor movimentação em caso de acidentes;</li> <li>✓ Providenciar o aterramento dos equipamentos elétricos, eletrônicos e eletromecânicos;</li> <li>✓ Providenciar 1 (um) suporte ergonômico ou monitor com altura ajustável, para que a parte superior da tela fique na mesma altura dos olhos;</li> <li>✓ Providenciar 1 (um) mouse pad com apoio para o pulso;</li> </ul>										Figura 125. Área do Laboratório de Física – Experimental II

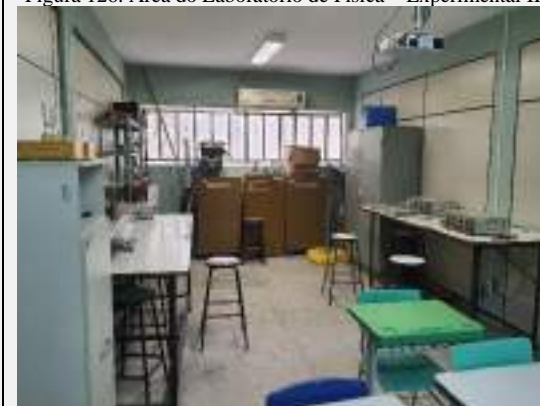
Figura 126. Área do Laboratório de Física – Experimental III

P	Choque elétrico em baixa tensão	Atividades ou operações em equipamentos eletromecânicos energizados em baixa tensão no sistema elétrico	Através da manipulação de gerador eletrostático de correia e bobinas nas bancadas de treinamento	N.A.	N.A.	Avaliação Qualitativa		X		NR 16 – Anexo 4	N.A.	Na inspeção dos locais de trabalho <b>NÃO</b> foi detectada a exposição ao referido agente na condição prevista pelo Anexo 4 da Norma Regulamentadora nº 16 da Portaria 3.214 de 8 de junho de 1978.

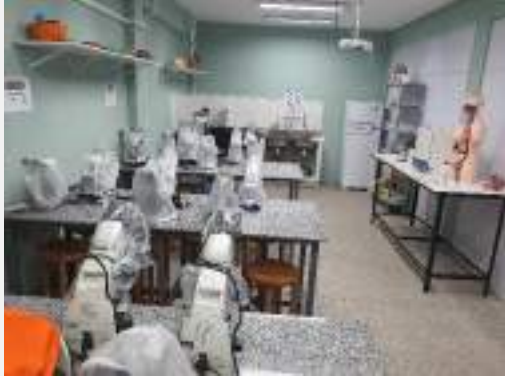
GHE	SETOR	LOCAL	CARGO	R	AGENTE	CAUSA FONTE	MEIO DE PROPAGAÇÃO	INTENS./ CONC.	LT	TÉCNICA UTILIZADA	INSAL./ PERIC.			ENQUADRAMENTO	GRAU %	PARECER TÉCNICO
											S	N	I			
																total de embalagens manuseadas e armazenadas. <b>OBS 2:</b> De acordo com o item 4.2 do anexo 2 da NR 16, não caracterizam periculosidade, o manuseio e armazenagem de recipientes de até cinco litros, lacrados na fabricação, contendo líquidos inflamáveis, independentemente do número total de recipientes manuseados e armazenados.
<b>DESCRIÇÃO FÍSICA DO LOCAL</b>																
Tipo de construção: Alvenaria; Estrutura: Concreto; Cobertura existente: Laje; Laterais predominantes: Alvenaria com divisórias de PVC; Piso predominante: Granilite; Ventilação existente: Artificial através de ar-condicionado; Iluminação existente: Artificial através de lâmpadas fluorescentes;																
<b>MEDIDAS CORRETIVAS RECOMENDADAS</b>										<b>REGISTRO FOTOGRÁFICO</b>

<ul style="list-style-type: none"> <li>✓ Providenciar a aquisição, utilização e monitoramento, através de fichas de controle de óculos de proteção ampla visão antirrisco e antiembaçante vedação contra gases para proteção dos olhos contra respingos de produtos químicos;</li> <li>✓ Providenciar a aquisição, utilização e monitoramento, através de fichas de controle de máscaras respirador purificador de ar não motorizado: peça semifacial filtrante (PPF2) com válvula para proteção das vias respiratórias contra poeiras e névoas;</li> <li>✓ Providenciar a aquisição, utilização e monitoramento, através de fichas de controle de máscaras peça semifacial com filtros químicos e/ou combinados para proteção das vias respiratórias contra gases e vapores e/ou material particulado.</li> <li>✓ Providenciar a aquisição, utilização e monitoramento, através de fichas de controle de jaleco de tecido feminino e masculino, cor branca para proteção de todo o corpo contra respingos de produtos químicos;</li> <li>✓ Providenciar a aquisição, utilização e monitoramento, através de fichas de controle de luvas nitrílicas descartáveis para proteção das mãos contra agentes químicos;</li> <li>✓ Providenciar a aquisição, utilização e monitoramento, através de fichas de controle de luvas para alta temperatura (300 °C), cano longo para proteção das mãos contra agentes térmicos;</li> <li>✓ Providenciar a aquisição, utilização e monitoramento, através de fichas de controle de calçado com biqueira composite para proteção dos pés contra impactos de quedas de objetos sobre os artelhos;</li> <li>✓ Providenciar urgentemente a instalação da capela exaustora, sendo este, um imprescindível equipamento de proteção coletiva para manipulação de substâncias voláteis.</li> <li>✓ Providenciar urgentemente a instalação do chuveiro lava-olhos dentro do laboratório, sendo este, um imprescindível equipamento de proteção coletiva.</li> <li>✓ Inspeccionar e testar periodicamente o chuveiro lava-olhos.</li> <li>✓ Providenciar armário de primeiros socorros dentro do laboratório.</li> <li>✓ Providenciar armários com ventilação para ácidos.</li> </ul>										<p align="center">Figura 127. Área do Laboratório de Biologia</p>

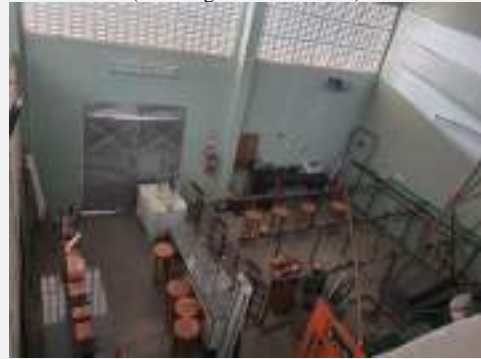
GHE	SETOR	LOCAL	CARGO	R	AGENTE	CAUSA FONTE	MEIO DE PROPAGAÇÃO	INTENS./CONC.	LT	TÉCNICA UTILIZADA	INSAL./PERIC.			ENQUADRAMENTO	GRAU %	PARECER TÉCNICO	
											S	N	I				
				B	Nas inspeções realizadas constatou-se ausência de exposição a agentes biológicos.	-	-	-	-	-			X		N.A.	N.A.	Não há exposição
				P	Nas inspeções realizadas constatou-se ausência de exposição a agentes considerados perigosos.	-	-	-	-	-			X		N.A.	N.A.	Não há exposição
<b>DESCRIÇÃO FÍSICA DO LOCAL</b>																	
<b>Tipo de construção:</b> Alvenaria; <b>Estrutura:</b> Concreto; <b>Cobertura existente:</b> Laje; <b>Laterais predominantes:</b> Alvenaria; <b>Piso predominante:</b> Granilite; <b>Ventilação existente:</b> Natural e artificial através de ventilador; <b>Iluminação existente:</b> Natural e artificial através de lâmpadas fluorescentes;																	
<b>MEDIDAS CORRETIVAS RECOMENDADAS</b>										<b>REGISTRO FOTOGRÁFICO</b>

<ul style="list-style-type: none"> <li>✓ Providenciar a aquisição, utilização e monitoramento, através de fichas de controle de óculos de proteção ampla visão antirrisco e antiembaçante vedação contra gases para proteção dos olhos contra respingos de produtos químicos;</li> <li>✓ Providenciar a aquisição, utilização e monitoramento, através de fichas de controle de máscaras peça semifacial com filtros químicos e/ou combinados para proteção das vias respiratórias contra gases e vapores e/ou material particulado.</li> <li>✓ Providenciar a aquisição, utilização e monitoramento, através de fichas de controle de luvas nitrílicas descartáveis para proteção das mãos contra agentes químicos;</li> <li>✓ Quanto ao extinto localizado dentro do laboratório: realizar manutenção de 2º nível; pintar borda vermelha (0,70m x 0,70m) e borda amarela (0,15m) no piso.</li> <li>✓ Instalar novamente o forro de cobertura;</li> </ul>										Figura 129. Área do Laboratório de Hidráulica (Hidrologia e Saneamento)

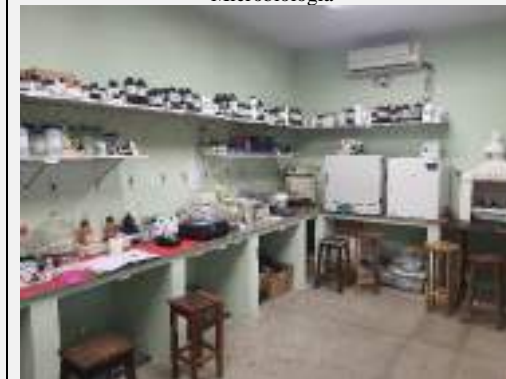
Figura 130. Área do Laboratório de Saneamento e Microbiologia

GHE	SETOR	LOCAL	CARGO	R	AGENTE	CAUSA FONTE	MEIO DE PROPAGAÇÃO	INTENS / CONC.	LT	TÉCNICA UTILIZADA	INSAL./ PERIC.			ENQUADRAMENTO	GRAU %	PARECER TÉCNICO
											S	N	I			
130	Bloco Petróleo e Gás	10.130. Laboratório de Saneamento e Microbiologia	Técnico de Laboratório / Assistente de Laboratório / Professor do Ensino Básico, Técnico e Tecnológico	F	Ruído	Ruído proveniente do liquidificador, capela exaustora, destilador de nitrogênio, destilador de água, centrífuga e bomba a vácuo	Através do ar	-	85dB	-	-	-	X	NR 15 – Anexos 1 e 2	-	Na inspeção dos locais de trabalho foi detectada a exposição ao referido agente na condição prevista pelo Anexo 1 e 2 da Norma Regulamentadora nº15 da Portaria 3.214 de 8 de junho de 1978. <b>OBS: Necessidade da avaliação quantitativa do agente.</b>
				F	Calor	Manipulação da estufa elétrica, mufla, autoclave, placa aquecedora, banho-maria, bico de Bunsen, chapa aquecedora, estufa de esterilização, reator para DQO, destilador de nitrogênio, seladora e agitador com aquecimento.	Através do ambiente.	-	31,1°C	-	-	X	NR 15 – Anexo 3	-	Na inspeção dos locais de trabalho foi detectada a exposição ao referido agente na condição prevista pelo Anexo 3 da Norma Regulamentadora nº15 da Portaria 3.214 de 8 de junho de 1978. <b>OBS: Necessidade da avaliação quantitativa do agente.</b>

- ✓ Manter a porta aberta durante a presença de colaboradores dentro do laboratório.
- ✓ Para facilitar a saída de emergência, providenciar a abertura para fora da porta de entrada;

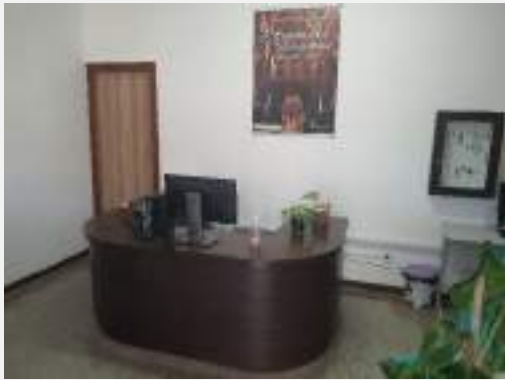
GHE	SETOR	LOCAL	CARGO	R	AGENTE	CAUSA FONTE	MEIO DE PROPAGAÇÃO	INTENS./CONC.	LT	TÉCNICA UTILIZADA	INSAL./PERIC.			ENQUADRAMENTO	GRAU %	PARECER TÉCNICO
											S	N	I			
132	Bloco Petróleo e Gás	10.132. Recepção da Sala de Extensão da PROPEX	Não possui, somente colaboradores bolsistas	F	Nas inspeções realizadas constatou-se ausência de exposição a agentes físicos.	-	-	-	-	-		X		N.A.	N.A.	Não há exposição
				Q	Nas inspeções realizadas constatou-se ausência de exposição a agentes químicos.	-	-	-	-	-		X		N.A.	N.A.	Não há exposição
				B	Nas inspeções realizadas constatou-se ausência de exposição a agentes biológicos.	-	-	-	-	-		X		N.A.	N.A.	Não há exposição
				P	Nas inspeções realizadas constatou-se ausência de exposição a agentes considerados perigosos.	-	-	-	-	-		X		N.A.	N.A.	Não há exposição
<b>DESCRIÇÃO FÍSICA DO LOCAL</b>																
<b>Tipo de construção:</b> Alvenaria; <b>Estrutura:</b> Concreto; <b>Cobertura existente:</b> Laje; <b>Laterais predominantes:</b> Alvenaria; <b>Piso predominante:</b> Granilite; <b>Ventilação existente:</b> Artificial através de ar-condicionado; <b>Iluminação existente:</b> Natural e artificial através de lâmpadas fluorescentes;

<b>MEDIDAS CORRETIVAS RECOMENDADAS</b>											<b>REGISTRO FOTOGRÁFICO</b>					
<ul style="list-style-type: none"> <li>✓ Providenciar 1 (uma) cadeira com altura regulável, estofada, giratória, com cinco pés e braços, permitindo apoiar a região lombar.</li> <li>✓ Providenciar 1 (um) suporte para os pés, que se adapte ao comprimento da perna do trabalhador;</li> </ul>											Figura 132. Área da recepção da Sala de Extensão da PROPEX

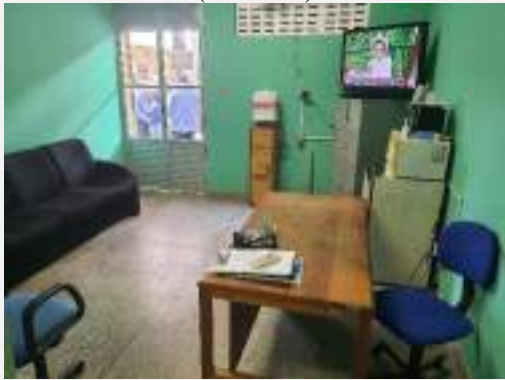
GHE	SETOR	LOCAL	CARGO	R	AGENTE	CAUSA FONTE	MEIO DE PROPAGAÇÃO	INTENS./CONC.	LT	TÉCNICA UTILIZADA	INSAL./PERIC.			ENQUADRAMENTO	GRAU %	PARECER TÉCNICO
											S	N	I			
135	Bloco Petróleo e Gás	10.135. Coordenação de Transporte (COTRANS)	Tecnólogo-Formação	F	Nas inspeções realizadas constatou-se ausência de exposição a agentes físicos.	-	-	-	-	-	-	X		N.A.	N.A.	Não há exposição
				Q	Nas inspeções realizadas constatou-se ausência de exposição a agentes químicos.	-	-	-	-	-	-	X		N.A.	N.A.	Não há exposição
				B	Nas inspeções realizadas constatou-se ausência de exposição a agentes biológicos.	-	-	-	-	-	-	X		N.A.	N.A.	Não há exposição
				P	Nas inspeções realizadas constatou-se ausência de exposição a agentes considerados perigosos.	-	-	-	-	-	-	X		N.A.	N.A.	Não há exposição
<b>DESCRIÇÃO FÍSICA DO LOCAL</b>																
<b>Tipo de construção:</b> Alvenaria; <b>Estrutura:</b> Concreto; <b>Cobertura existente:</b> Laje; <b>Laterais predominantes:</b> Alvenaria; <b>Piso predominante:</b> Granilite; <b>Ventilação existente:</b> Artificial através de ar-condicionado; <b>Iluminação existente:</b> Natural e artificial através de lâmpadas fluorescentes;

<b>MEDIDAS CORRETIVAS RECOMENDADAS</b>											<b>REGISTRO FOTOGRÁFICO</b>					
<ul style="list-style-type: none"> <li>✓ Providenciar 1 (um) suporte ergonômico para monitor com altura ajustável, para que a parte superior da tela fique na mesma altura dos olhos;</li> <li>✓ Realizar, periodicamente, exames de saúde, dos servidores deste Grupo Homogêneo de Exposição, para acompanhamento e avaliação das condições da saúde física e psicológica.</li> <li>✓ Realizar treinamentos contínuo sobre educação no trânsito;</li> </ul>											Figura 135. Área da Coordenação de Transporte (COTRANS)

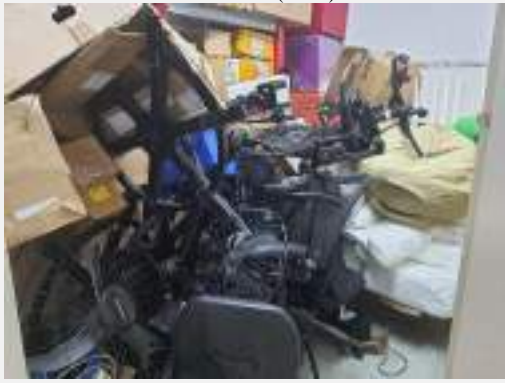
GHE	SETOR	LOCAL	CARGO	R	AGENTE	CAUSA FONTE	MEIO DE PROPAGAÇÃO	INTENS./CONC.	LT	TÉCNICA UTILIZADA	INSAL./PERIC.			ENQUADRAMENTO	GRAU %	PARECER TÉCNICO
											S	N	I			
139	Bloco Petróleo e Gás	10.139 Diretoria Geral de Bibliotecas (DGB) - Depósito	Bibliotecário-Documentalista / Auxiliar de Biblioteca	F	Nas inspeções realizadas constatou-se ausência de exposição a agentes físicos.	-	-	-	-	-	-	X		N.A.	N.A.	Não há exposição
				Q	Nas inspeções realizadas constatou-se ausência de exposição a agentes químicos.	-	-	-	-	-	-	X		N.A.	N.A.	Não há exposição
				B	Nas inspeções realizadas constatou-se ausência de exposição a agentes biológicos.	-	-	-	-	-	-	X		N.A.	N.A.	Não há exposição
				P	Nas inspeções realizadas constatou-se ausência de exposição a agentes considerados perigosos.	-	-	-	-	-	-	X		N.A.	N.A.	Não há exposição
<b>DESCRIÇÃO FÍSICA DO LOCAL</b>																
<b>Tipo de construção:</b> Alvenaria; <b>Estrutura:</b> Concreto; <b>Cobertura existente:</b> Laje; <b>Laterais predominantes:</b> Alvenaria com divisórias de madeira; <b>Piso predominante:</b> Granilite; <b>Ventilação existente:</b> Artificial através de ar-condicionado; <b>Iluminação existente:</b> Artificial através de lâmpadas fluorescentes;

<b>MEDIDAS CORRETIVAS RECOMENDADAS</b>											<b>REGISTRO FOTOGRÁFICO</b>					
<ul style="list-style-type: none"> <li>✓ Providenciar a aquisição, utilização e monitoramento, através de fichas de controle de óculos de segurança em policarbonato, lente incolor, resistente a impactos, antirrisco e antiembaçante para proteção dos olhos contra impactos de partículas volantes;</li> <li>✓ Providenciar a aquisição, utilização e monitoramento, através de fichas de controle de máscaras respirador purificador de ar não motorizado: peça semifacial filtrante (PFF2) com válvula para proteção das vias respiratórias contra poeiras e névoas.</li> <li>✓ Providenciar a aquisição, utilização e monitoramento, através de fichas de controle de luva descartável de procedimento (látex), sem talco/pó para proteção das mãos contra agentes biológicos.</li> <li>✓ Providenciar a aquisição, utilização e monitoramento, através de fichas de controle de álcool em gel 70% para proteção das mãos contra agentes biológicos;</li> <li>✓ Manter o setor limpo, sinalizado, organizado, controlado e acondicionados adequadamente;</li> <li>✓ Os produtos devem ficar sobre estrados ou prateleiras, jamais em contato com o piso;</li> <li>✓ Observar rigorosamente o limite de empilhamento máximo de acordo com as instruções do fabricante do armário;</li> <li>✓ As áreas de circulação devem ser mantidas desobstruídas;</li> </ul>											Figura 139. Área do depósito da Diretoria Geral de Bibliotecas (DGB)

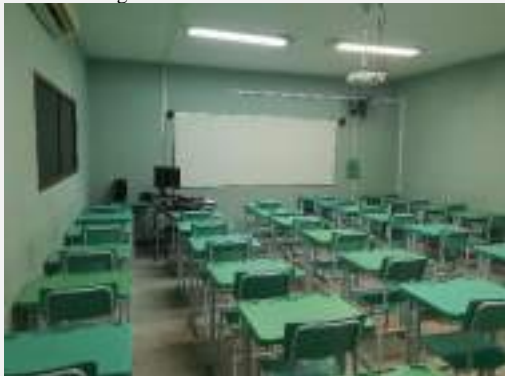
GHE	SETOR	LOCAL	CARGO	R	AGENTE	CAUSA FONTE	MEIO DE PROPAGAÇÃO	INTENS./ CONC.	LT	TÉCNICA UTILIZADA	INSAL./ PERIC.			ENQUADRAMENTO	GRAU %	PARECER TÉCNICO		
											S	N	I					
141	Bloco Petróleo e Gás – 1º Andar	10.141. Sala de Aula 41	Professor do Ensino Básico, Técnico e Tecnológico	F	Nas inspeções realizadas constatou-se ausência de exposição a agentes físicos.	-	-	-	-	-	-	X		N.A.	N.A.	Não há exposição		
				Q	Nas inspeções realizadas constatou-se ausência de exposição a agentes químicos.	-	-	-	-	-	-	-	X		N.A.	N.A.	Não há exposição	
				B	Nas inspeções realizadas constatou-se ausência de exposição a agentes biológicos.	-	-	-	-	-	-	-	-	X		N.A.	N.A.	Não há exposição
				P	Nas inspeções realizadas constatou-se ausência de exposição a agentes considerados perigosos.	-	-	-	-	-	-	-	-	X		N.A.	N.A.	Não há exposição
<b>DESCRIÇÃO FÍSICA DO LOCAL</b>																		
<b>Tipo de construção:</b> Alvenaria; <b>Estrutura:</b> Concreto; <b>Cobertura existente:</b> Laje; <b>Laterais predominantes:</b> Alvenaria; <b>Piso predominante:</b> Granilite; <b>Ventilação existente:</b> Artificial através de ar-condicionado; <b>Iluminação existente:</b> Artificial através de lâmpadas fluorescentes;

<b>MEDIDAS CORRETIVAS RECOMENDADAS</b>											<b>REGISTRO FOTOGRÁFICO</b>							
<ul style="list-style-type: none"> <li>✓ Providenciar 1 (uma) cadeira com altura regulável, estofada, giratória, com cinco pés e braços, permitindo apoiar a região lombar.</li> <li>✓ Providenciar 1 (um) mouse pad com apoio para o pulso;</li> </ul>											Figura 141. Área da Sala de Aula 41

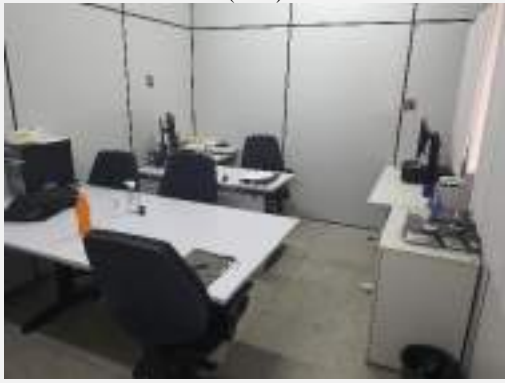
GHE	SETOR	LOCAL	CARGO	R	AGENTE	CAUSA FONTE	MEIO DE PROPAGAÇÃO	INTENS./CONC.	LT	TÉCNICA UTILIZADA	INSAL./PERIC.			ENQUADRAMENTO	GRAU %	PARECER TÉCNICO	
											S	N	I				
143	Bloco Petróleo e Gás – 1º Andar	10.143. Comissão Própria de Avaliação (CPA)	Professor do Ensino Básico, Técnico e Tecnológico / Pedagogo	F	Nas inspeções realizadas constatou-se ausência de exposição a agentes físicos.	-	-	-	-	-	-	X		N.A.	N.A.	Não há exposição	
				Q	Nas inspeções realizadas constatou-se ausência de exposição a agentes químicos.	-	-	-	-	-	-	-	X		N.A.	N.A.	Não há exposição
				B	Nas inspeções realizadas constatou-se ausência de exposição a agentes biológicos.	-	-	-	-	-	-	-	X		N.A.	N.A.	Não há exposição
				P	Nas inspeções realizadas constatou-se ausência de exposição a agentes considerados perigosos.	-	-	-	-	-	-	-	X		N.A.	N.A.	Não há exposição
<b>DESCRIÇÃO FÍSICA DO LOCAL</b>																	
<b>Tipo de construção:</b> Alvenaria; <b>Estrutura:</b> Concreto; <b>Cobertura existente:</b> Laje; <b>Laterais predominantes:</b> Alvenaria com divisória de madeira; <b>Piso predominante:</b> Granilite; <b>Ventilação existente:</b> Artificial através de ar-condicionado; <b>Iluminação existente:</b> Artificial através de lâmpadas fluorescentes;

<b>MEDIDAS CORRETIVAS RECOMENDADAS</b>											<b>REGISTRO FOTOGRÁFICO</b>						
<ul style="list-style-type: none"> <li>✓ Providenciar 2 (dois) suportes para os pés, que se adapte ao comprimento da perna do trabalhador;</li> <li>✓ Para evitar a proliferação de mosquitos, providenciar a colocação de uma tela no balde que serve para conter a água do dreno do aparelho de ar-condicionado;</li> <li>✓ Colocar um recipiente maior para armazenar a água do dreno do ar condicionado ou direcionar a tubulação do dreno para que a água caia no solo permeável;</li> </ul>											Figura 143. Área da Comissão Própria de Avaliação (CPA)

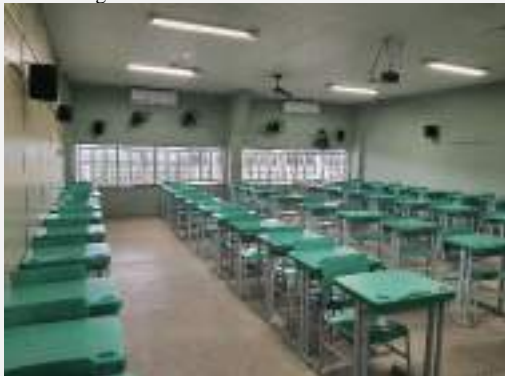
GHE	SETOR	LOCAL	CARGO	R	AGENTE	CAUSA FONTE	MEIO DE PROPAGAÇÃO	INTENS./CONC.	LT	TÉCNICA UTILIZADA	INSAL./PERIC.			ENQUADRAMENTO	GRAU %	PARECER TÉCNICO	
											S	N	I				
145	Bloco Petróleo e Gás – 1º Andar	10.145. Mediotec - Sala 40D	Professor do Ensino Básico, Técnico e Tecnológico	F	Nas inspeções realizadas constatou-se ausência de exposição a agentes físicos.	-	-	-	-	-	-	X		N.A.	N.A.	Não há exposição	
				Q	Nas inspeções realizadas constatou-se ausência de exposição a agentes químicos.	-	-	-	-	-	-	-	X		N.A.	N.A.	Não há exposição
				B	Nas inspeções realizadas constatou-se ausência de exposição a agentes biológicos.	-	-	-	-	-	-	-	X		N.A.	N.A.	Não há exposição
				P	Nas inspeções realizadas constatou-se ausência de exposição a agentes considerados perigosos.	-	-	-	-	-	-	-	X		N.A.	N.A.	Não há exposição
<b>DESCRIÇÃO FÍSICA DO LOCAL</b>																	
<b>Tipo de construção:</b> Alvenaria; <b>Estrutura:</b> Concreto; <b>Cobertura existente:</b> Laje; <b>Laterais predominantes:</b> Alvenaria; <b>Piso predominante:</b> Granilite; <b>Ventilação existente:</b> Artificial através de ar-condicionado e ventilador; <b>Iluminação existente:</b> Natural e artificial através de lâmpadas fluorescentes;

<b>MEDIDAS CORRETIVAS RECOMENDADAS</b>											<b>REGISTRO FOTOGRÁFICO</b>						
<ul style="list-style-type: none"> <li>✓ Realizar a manutenção de três ventiladores com defeito;</li> <li>✓ Realizar a abertura das janelas para melhorar a circulação de ar;</li> <li>✓ Providenciar 1 (uma) cadeira com altura regulável, estofada, giratória, com cinco pés e braços, permitindo apoiar a região lombar.</li> <li>✓ Providenciar 1 (um) mouse pad com apoio para o pulso;</li> </ul>											Figura 145. Área do Mediotec - Sala 40D

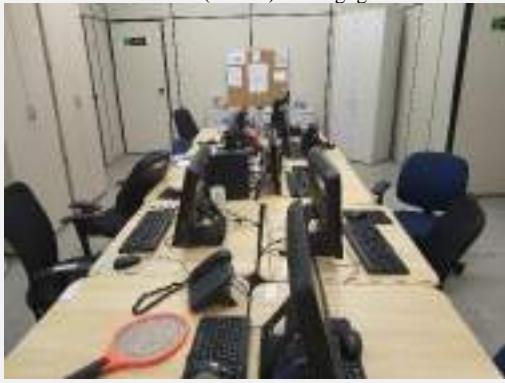
GHE	SETOR	LOCAL	CARGO	R	AGENTE	CAUSA FONTE	MEIO DE PROPAGAÇÃO	INTENS./CONC.	LT	TÉCNICA UTILIZADA	INSAL./PERIC.			ENQUADRAMENTO	GRAU %	PARECER TÉCNICO
											S	N	I			
147	Bloco Petróleo e Gás – 1º Andar	10.147. Departamento de Educação a Distância (DEAD) - Pedagógico	Pedagogo / Técnico em Assuntos Educacionais	F	Nas inspeções realizadas constatou-se ausência de exposição a agentes físicos.	-	-	-	-	-	-	X		N.A.	N.A.	Não há exposição
				Q	Nas inspeções realizadas constatou-se ausência de exposição a agentes químicos.	-	-	-	-	-	-	X		N.A.	N.A.	Não há exposição
				B	Nas inspeções realizadas constatou-se ausência de exposição a agentes biológicos.	-	-	-	-	-	-	X		N.A.	N.A.	Não há exposição
				P	Nas inspeções realizadas constatou-se ausência de exposição a agentes considerados perigosos.	-	-	-	-	-	-	X		N.A.	N.A.	Não há exposição
<b>DESCRIÇÃO FÍSICA DO LOCAL</b>																
<b>Tipo de construção:</b> Alvenaria; <b>Estrutura:</b> Concreto; <b>Cobertura existente:</b> PVC; <b>Laterais predominantes:</b> Alvenaria com divisórias de madeira; <b>Piso predominante:</b> Granilite; <b>Ventilação existente:</b> Artificial através de ar-condicionado; <b>Iluminação existente:</b> Artificial através de lâmpadas fluorescentes;

<b>MEDIDAS CORRETIVAS RECOMENDADAS</b>											<b>REGISTRO FOTOGRÁFICO</b>					
<ul style="list-style-type: none"> <li>✓ Providenciar 4 (quatro) suportes para os pés, que se adapte ao comprimento da perna do trabalhador;</li> <li>✓ Providenciar 4 (quatro) suportes ergonômicos para monitor com altura ajustável, para que a parte superior da tela fique na mesma altura dos olhos;</li> <li>✓ Providenciar 4 (quatro) mouse pad com apoio para o pulso;</li> <li>✓ Para os colaboradores que utilizam o quadro elétrico para ligar e desligar os disjuntores, fazê-lo com o máximo de atenção.</li> <li>✓ Após o uso, fechá-lo com chave para evitar que pessoas inadvertidas possam ter acesso ao quadro.</li> <li>✓ Quanto aos extintores localizados dentro do setor: realizar manutenção de 2º nível; pintar borda vermelha (0,70m x 0,70m) e borda amarela (0,15m) no piso; instalar placa de identificação adequada ao tipo de extintor;</li> </ul>											Figura 147. Área do Departamento de Educação a Distância (DEAD) - Pedagógico

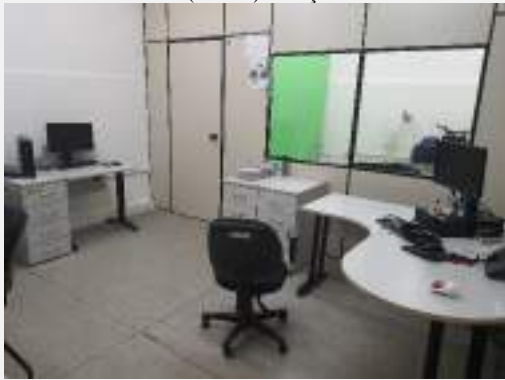
GHE	SETOR	LOCAL	CARGO	R	AGENTE	CAUSA FONTE	MEIO DE PROPAGAÇÃO	INTENS./CONC.	LT	TÉCNICA UTILIZADA	INSAL./PERIC.			ENQUADRAMENTO	GRAU %	PARECER TÉCNICO		
											S	N	I					
150	Bloco Petróleo e Gás – 1º Andar	10.150. Departamento de Educação a Distância (DEAD) - Edição/Estúdio	Técnico em Áudio visual	F	Nas inspeções realizadas constatou-se ausência de exposição a agentes físicos.	-	-	-	-	-	-	X		N.A.	N.A.	Não há exposição		
				Q	Nas inspeções realizadas constatou-se ausência de exposição a agentes químicos.	-	-	-	-	-	-	-	X		N.A.	N.A.	Não há exposição	
				B	Nas inspeções realizadas constatou-se ausência de exposição a agentes biológicos.	-	-	-	-	-	-	-	-	X		N.A.	N.A.	Não há exposição
				P	Nas inspeções realizadas constatou-se ausência de exposição a agentes considerados perigosos.	-	-	-	-	-	-	-	-	X		N.A.	N.A.	Não há exposição
<b>DESCRIÇÃO FÍSICA DO LOCAL</b>																		
<b>Tipo de construção:</b> Alvenaria; <b>Estrutura:</b> Concreto; <b>Cobertura existente:</b> PVC; <b>Laterais predominantes:</b> Alvenaria com divisórias de madeira; <b>Piso predominante:</b> Granilite; <b>Ventilação existente:</b> Artificial através de ar-condicionado; <b>Iluminação existente:</b> Artificial através de lâmpadas fluorescentes;

<b>MEDIDAS CORRETIVAS RECOMENDADAS</b>											<b>REGISTRO FOTOGRÁFICO</b>							
<ul style="list-style-type: none"> <li>✓ Providenciar 1 (um) suporte para os pés, que se adapte ao comprimento da perna do trabalhador;</li> <li>✓ Providenciar 1 (um) mouse pad com apoio para o pulso;</li> </ul>											Figura 150. Área do Departamento de Educação a Distância (DEAD) - Edição/Estúdio

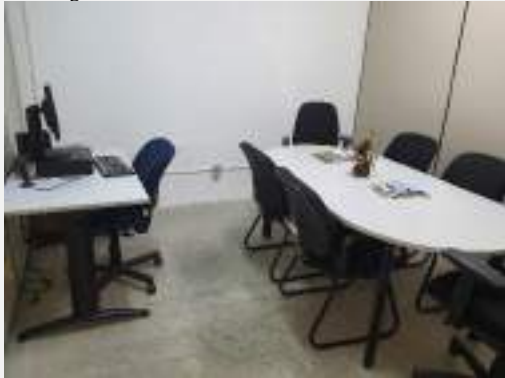
GHE	SETOR	LOCAL	CARGO	R	AGENTE	CAUSA FONTE	MEIO DE PROPAGAÇÃO	INTENS./CONC.	LT	TÉCNICA UTILIZADA	INSAL./PERIC.			ENQUADRAMENTO	GRAU %	PARECER TÉCNICO
											S	N	I			
151	Bloco Petróleo e Gás – 1º Andar	10.151. Departamento de Educação a Distância (DEAD) – Sala de Reunião	Técnico em Audiovisual / Professor do Ensino Básico, Técnico e Tecnológico / Pedagogo / Técnico em Assuntos Educacionais	F	Nas inspeções realizadas constatou-se ausência de exposição a agentes físicos.	-	-	-	-	-	-	X		N.A.	N.A.	Não há exposição
				Q	Nas inspeções realizadas constatou-se ausência de exposição a agentes químicos.	-	-	-	-	-	-	X		N.A.	N.A.	Não há exposição
				B	Nas inspeções realizadas constatou-se ausência de exposição a agentes biológicos.	-	-	-	-	-	-	X		N.A.	N.A.	Não há exposição
				P	Nas inspeções realizadas constatou-se ausência de exposição a agentes considerados perigosos.	-	-	-	-	-	-	X		N.A.	N.A.	Não há exposição

<b>DESCRIÇÃO FÍSICA DO LOCAL</b>																
<b>Tipo de construção:</b> Alvenaria; <b>Estrutura:</b> Concreto; <b>Cobertura existente:</b> PVC; <b>Laterais predominantes:</b> Alvenaria com divisórias de madeira; <b>Piso predominante:</b> Granilite; <b>Ventilação existente:</b> Natural; <b>Iluminação existente:</b> Artificial através de lâmpadas fluorescentes;																
<b>MEDIDAS CORRETIVAS RECOMENDADAS</b>											<b>REGISTRO FOTOGRÁFICO</b>					
<ul style="list-style-type: none"> <li>✓ Manter o setor limpo, sinalizado, organizado, controlado e acondicionados adequadamente;</li> <li>✓ Os produtos devem ficar sobre estrados ou prateleiras, jamais em contato com o piso;</li> <li>✓ Observar rigorosamente o limite de empilhamento máximo de acordo com as instruções do fabricante do armário;</li> <li>✓ As áreas de circulação devem ser mantidas desobstruídas;</li> </ul>											Figura 151. Área da Sala de Reunião do DEAD

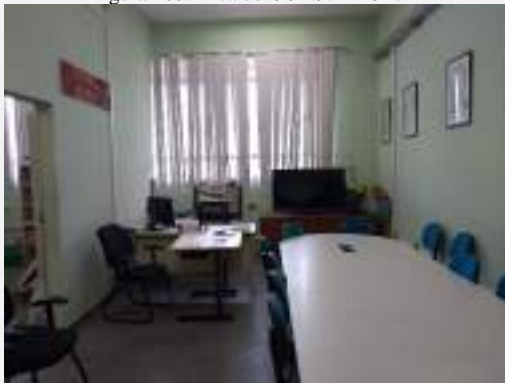
<b>DESCRIÇÃO FÍSICA DO LOCAL</b>																		
<b>Tipo de construção:</b> Alvenaria; <b>Estrutura:</b> Concreto; <b>Cobertura existente:</b> Laje; <b>Laterais predominantes:</b> Alvenaria; <b>Piso predominante:</b> Granilite; <b>Ventilação existente:</b> Artificial através de ar-condicionado; <b>Iluminação existente:</b> Natural e artificial através de lâmpadas fluorescentes;																		
<b>MEDIDAS CORRETIVAS RECOMENDADAS</b>											<b>REGISTRO FOTOGRÁFICO</b>							
<ul style="list-style-type: none"> <li>✓ Providenciar 1 (uma) cadeira com altura regulável, estofada, giratória, com cinco pés e braços, permitindo apoiar a região lombar;</li> <li>✓ Providenciar 3 (três) suportes para os pés, que se adapte ao comprimento da perna do trabalhador;</li> <li>✓ Providenciar 4 (quatro) suportes ergonômicos para monitor com altura ajustável, para que a parte superior da tela fique na mesma altura dos olhos;</li> </ul>											Figura 160. Área do CCHS / PROEJA

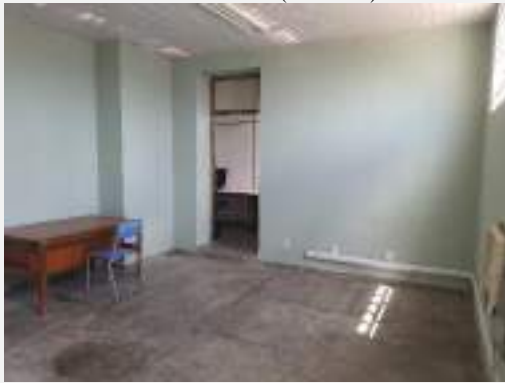
GHE	SETOR	LOCAL	CARGO	R	AGENTE	CAUSA FONTE	MEIO DE PROPAGAÇÃO	INTENS./CONC.	LT	TÉCNICA UTILIZADA	INSAL./PERIC.			ENQUADRAMENTO	GRAU %	PARECER TÉCNICO		
											S	N	I					
172	Bloco Leyda Regis – 1º Andar	10.172. Laboratório de Turismo e Sustentabilidade (LABTUS)	Professor do Ensino Básico, Técnico e Tecnológico	F	Nas inspeções realizadas constatou-se ausência de exposição a agentes físicos.	-	-	-	-	-	-	X		N.A.	N.A.	Não há exposição		
				Q	Nas inspeções realizadas constatou-se ausência de exposição a agentes químicos.	-	-	-	-	-	-	-	X		N.A.	N.A.	Não há exposição	
				B	Nas inspeções realizadas constatou-se ausência de exposição a agentes biológicos.	-	-	-	-	-	-	-	-	X		N.A.	N.A.	Não há exposição
				P	Nas inspeções realizadas constatou-se ausência de exposição a agentes considerados perigosos.	-	-	-	-	-	-	-	-	X		N.A.	N.A.	Não há exposição
<b>DESCRIÇÃO FÍSICA DO LOCAL</b>																		
<b>Tipo de construção:</b> Alvenaria; <b>Estrutura:</b> Concreto; <b>Cobertura existente:</b> Laje; <b>Laterais predominantes:</b> Alvenaria; <b>Piso predominante:</b> Granilite; <b>Ventilação existente:</b> Natural; <b>Iluminação existente:</b> Natural e artificial através de lâmpadas fluorescentes;

<b>MEDIDAS CORRETIVAS RECOMENDADAS</b>											<b>REGISTRO FOTOGRÁFICO</b>							
<ul style="list-style-type: none"> <li>✓ Quando o setor estiver ativo, providenciar a instalação de aparelho de ar condicionado ou ventilador;</li> <li>✓ Para evitar o contato com a fiação elétrica exposta, realizar a troca da placa da tomada;</li> <li>✓ Providenciar a eliminação das infiltrações presentes no setor através da utilização de produtos específicos para impermeabilizar as estruturas e a superfície da parede, assim como consertar os estragos causados por ela;</li> </ul>											Figura 172. Área do Laboratório de Turismo e Sustentabilidade (LABTUS)

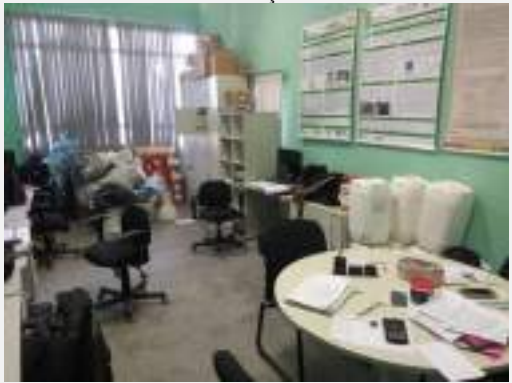
GHE	SETOR	LOCAL	CARGO	R	AGENTE	CAUSA FONTE	MEIO DE PROPAGAÇÃO	INTENS./CONC.	LT	TÉCNICA UTILIZADA	INSAL./PERIC.			ENQUADRAMENTO	GRAU %	PARECER TÉCNICO
											S	N	I			
173	Bloco Leyda Regis – 1º Andar	10.173. Sala de Pesquisa - Coordenadoria de Edificações	Professor do Ensino Básico, Técnico e Tecnológico	F	Nas inspeções realizadas constatou-se ausência de exposição a agentes físicos.	-	-	-	-	-	-	X		N.A.	N.A.	Não há exposição
				Q	Nas inspeções realizadas constatou-se ausência de exposição a agentes químicos.	-	-	-	-	-	-	X		N.A.	N.A.	Não há exposição
				B	Nas inspeções realizadas constatou-se ausência de exposição a agentes biológicos.	-	-	-	-	-	-	X		N.A.	N.A.	Não há exposição
				P	Nas inspeções realizadas constatou-se ausência de exposição a agentes considerados perigosos.	-	-	-	-	-	-	X		N.A.	N.A.	Não há exposição
<b>DESCRIÇÃO FÍSICA DO LOCAL</b>																
<b>Tipo de construção:</b> Alvenaria; <b>Estrutura:</b> Concreto; <b>Cobertura existente:</b> Laje; <b>Laterais predominantes:</b> Alvenaria; <b>Piso predominante:</b> Granilite; <b>Ventilação existente:</b> Natural; <b>Iluminação existente:</b> Natural e artificial através de lâmpadas fluorescentes;

<b>MEDIDAS CORRETIVAS RECOMENDADAS</b>											<b>REGISTRO FOTOGRÁFICO</b>					
✓ Sem informações;											Figura 173. Área da Sala de Pesquisa – Coordenadoria de Edificações

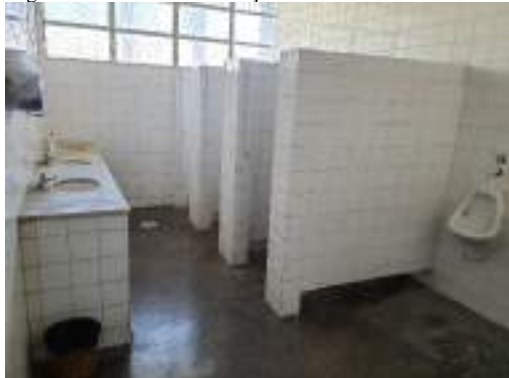
GHE	SETOR	LOCAL	CARGO	R	AGENTE	CAUSA FONTE	MEIO DE PROPAGAÇÃO	INTENS./CONC.	LT	TÉCNICA UTILIZADA	INSAL./PERIC.			ENQUADRAMENTO	GRAU %	PARECER TÉCNICO
											S	N	I			
																carpetes, cortinas e similares, sistemas de condicionamento de ar ou instalações sanitárias.
				P	Nas inspeções realizadas constatou-se ausência de exposição a agentes considerados perigosos.	-	-	-	-	-		X		N.A.	N.A.	Não há exposição
<b>DESCRIÇÃO FÍSICA DO LOCAL</b>																
<b>Tipo de construção:</b> Alvenaria; <b>Estrutura:</b> Concreto; <b>Cobertura existente:</b> Laje; <b>Laterais predominantes:</b> Alvenaria; <b>Piso predominante:</b> Granilite; <b>Ventilação existente:</b> Natural; <b>Iluminação existente:</b> Natural e artificial através de lâmpadas fluorescentes;																
<b>MEDIDAS CORRETIVAS RECOMENDADAS</b>										<b>REGISTRO FOTOGRÁFICO</b>						
<ul style="list-style-type: none"> <li>✓ Providenciar a aquisição, utilização e monitoramento, através de fichas de controle de óculos para proteção dos olhos contra agentes químicos;</li> <li>✓ Providenciar a aquisição, utilização e monitoramento, através de fichas de controle de máscaras respirador purificador de ar não motorizado: peça semifacial filtrante (PFF2) com válvula para proteção das vias respiratórias contra poeiras e névoas;</li> <li>✓ Providenciar a aquisição, utilização e monitoramento, através de fichas de controle de vestimenta de corpo inteiro para proteção contra umidade proveniente de operações com uso de água;</li> <li>✓ Providenciar a aquisição, utilização e monitoramento, através de fichas de controle de luvas de látex (limpeza) para proteção das mãos contra agentes químicos e biológicos;</li> <li>✓ Providenciar a aquisição, utilização e monitoramento, através de fichas de controle de luvas de pano para proteção das mãos contra agentes abrasivos e escoriantes;</li> <li>✓ Providenciar a aquisição, utilização e monitoramento, através de fichas de controle de álcool em gel 70% para proteção das mãos contra agentes biológicos;</li> <li>✓ Providenciar a aquisição, utilização e monitoramento, através de fichas de controle de calçado de PVC para proteção dos pés e pernas contra umidade proveniente de operações com uso de água;</li> <li>✓ Para evitar o devassamento, instalar divisórias entre os mictórios;</li> </ul>										Figura 174. Área das Instalações Sanitárias Masculinas 04

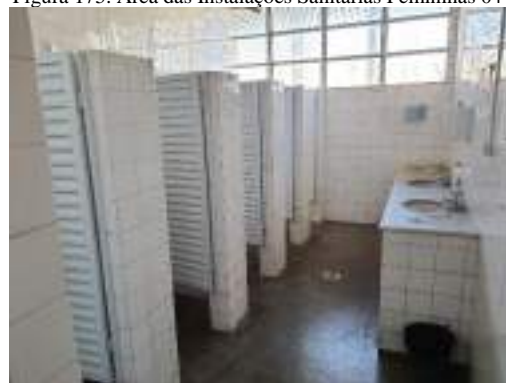
GHE	SETOR	LOCAL	CARGO	R	AGENTE	CAUSA FONTE	MEIO DE PROPAGAÇÃO	INTENS./CONC.	LT	TÉCNICA UTILIZADA	INSAL./PERIC.			ENQUADRAMENTO	GRAU %	PARECER TÉCNICO
											S	N	I			
																carpetes, cortinas e similares, sistemas de condicionamento de ar ou instalações sanitárias.
				P	Nas inspeções realizadas constatou-se ausência de exposição a agentes considerados perigosos.	-	-	-	-	-		X		N.A.	N.A.	Não há exposição
<b>DESCRIÇÃO FÍSICA DO LOCAL</b>																
<b>Tipo de construção:</b> Alvenaria; <b>Estrutura:</b> Concreto; <b>Cobertura existente:</b> Laje; <b>Laterais predominantes:</b> Alvenaria; <b>Piso predominante:</b> Granilite; <b>Ventilação existente:</b> Natural; <b>Iluminação existente:</b> Natural e artificial através de lâmpadas fluorescentes;																
<b>MEDIDAS CORRETIVAS RECOMENDADAS</b>																
<b>REGISTRO FOTOGRÁFICO</b>																
<ul style="list-style-type: none"> <li>✓ Providenciar a aquisição, utilização e monitoramento, através de fichas de controle de óculos para proteção dos olhos contra agentes químicos;</li> <li>✓ Providenciar a aquisição, utilização e monitoramento, através de fichas de controle de máscaras respirador purificador de ar não motorizado: peça semifacial filtrante (PPF2) com válvula para proteção das vias respiratórias contra poeiras e névoas;</li> <li>✓ Providenciar a aquisição, utilização e monitoramento, através de fichas de controle de vestimenta de corpo inteiro para proteção contra umidade proveniente de operações com uso de água;</li> <li>✓ Providenciar a aquisição, utilização e monitoramento, através de fichas de controle de luvas de látex (limpeza) para proteção das mãos contra agentes químicos e biológicos;</li> <li>✓ Providenciar a aquisição, utilização e monitoramento, através de fichas de controle de luvas de pano para proteção das mãos contra agentes abrasivos e escoriantes;</li> <li>✓ Providenciar a aquisição, utilização e monitoramento, através de fichas de controle de álcool em gel 70% para proteção das mãos contra agentes biológicos;</li> <li>✓ Providenciar a aquisição, utilização e monitoramento, através de fichas de controle de calçado de PVC para proteção dos pés e pernas contra umidade proveniente de operações com uso de água;</li> </ul>											Figura 175. Área das Instalações Sanitárias Femininas 04

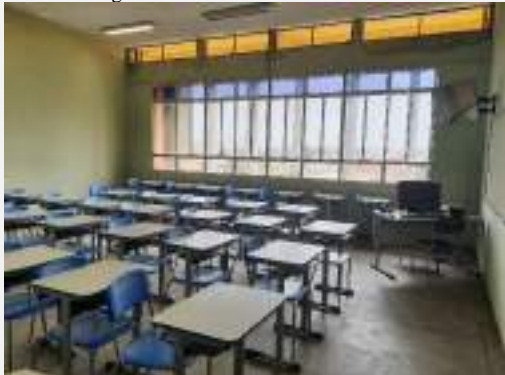
GHE	SETOR	LOCAL	CARGO	R	AGENTE	CAUSA FONTE	MEIO DE PROPAGAÇÃO	INTENS./CONC.	LT	TÉCNICA UTILIZADA	INSAL./PERIC.			ENQUADRAMENTO	GRAU %	PARECER TÉCNICO		
											S	N	I					
176	Bloco Leyda Regis – 2º Andar	10.176. Sala de Aula 201	Professor do Ensino Básico, Técnico e Tecnológico	F	Nas inspeções realizadas constatou-se ausência de exposição a agentes físicos.	-	-	-	-	-	-	X		N.A.	N.A.	Não há exposição		
				Q	Nas inspeções realizadas constatou-se ausência de exposição a agentes químicos.	-	-	-	-	-	-	-	X		N.A.	N.A.	Não há exposição	
				B	Nas inspeções realizadas constatou-se ausência de exposição a agentes biológicos.	-	-	-	-	-	-	-	-	X		N.A.	N.A.	Não há exposição
				P	Nas inspeções realizadas constatou-se ausência de exposição a agentes considerados perigosos.	-	-	-	-	-	-	-	-	X		N.A.	N.A.	Não há exposição
<b>DESCRIÇÃO FÍSICA DO LOCAL</b>																		
<p><b>Tipo de construção:</b> Alvenaria; <b>Estrutura:</b> Concreto; <b>Cobertura existente:</b> Laje; <b>Laterais predominantes:</b> Alvenaria; <b>Piso predominante:</b> Granilite; <b>Ventilação existente:</b> Natural e artificial através de ventilador; <b>Iluminação existente:</b> Natural e artificial através de lâmpadas fluorescentes;</p>

<b>MEDIDAS CORRETIVAS RECOMENDADAS</b>											<b>REGISTRO FOTOGRÁFICO</b>							
<ul style="list-style-type: none"> <li>✓ Instalar redutor de velocidade na porta da sala de aula;</li> <li>✓ Realizar a substituição das sete lâmpadas com defeito;</li> <li>✓ Providenciar 1 (uma) cadeira com altura regulável, estofada, giratória, com cinco pés e braços, permitindo apoiar a região lombar;</li> <li>✓ Providenciar 1 (um) suporte ergonômico para monitor com altura ajustável, para que a parte superior da tela fique na mesma altura dos olhos;</li> <li>✓ Providenciar 1 (um) mouse pad com apoio para o pulso;</li> </ul>											<p>Figura 176. Área da Sala de Aula 201</p>

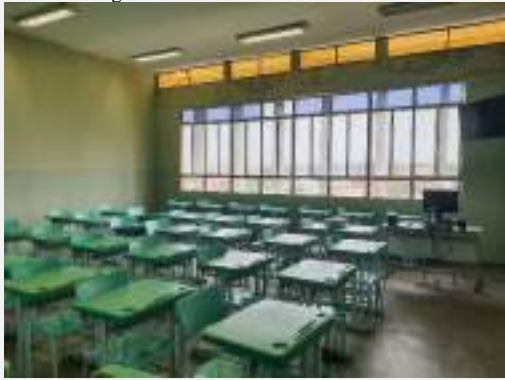
GHE	SETOR	LOCAL	CARGO	R	AGENTE	CAUSA FONTE	MEIO DE PROPAGAÇÃO	INTENS./CONC.	LT	TÉCNICA UTILIZADA	INSAL./PERIC.			ENQUADRAMENTO	GRAU %	PARECER TÉCNICO		
											S	N	I					
177	Bloco Leyda Regis – 2º Andar	10.177. Sala de Aula 202	Professor do Ensino Básico, Técnico e Tecnológico	F	Nas inspeções realizadas constatou-se ausência de exposição a agentes físicos.	-	-	-	-	-	-	X		N.A.	N.A.	Não há exposição		
				Q	Nas inspeções realizadas constatou-se ausência de exposição a agentes químicos.	-	-	-	-	-	-	-	X		N.A.	N.A.	Não há exposição	
				B	Nas inspeções realizadas constatou-se ausência de exposição a agentes biológicos.	-	-	-	-	-	-	-	-	X		N.A.	N.A.	Não há exposição
				P	Nas inspeções realizadas constatou-se ausência de exposição a agentes considerados perigosos.	-	-	-	-	-	-	-	-	X		N.A.	N.A.	Não há exposição
<b>DESCRIÇÃO FÍSICA DO LOCAL</b>																		
<b>Tipo de construção:</b> Alvenaria; <b>Estrutura:</b> Concreto; <b>Cobertura existente:</b> Laje; <b>Laterais predominantes:</b> Alvenaria; <b>Piso predominante:</b> Granilite; <b>Ventilação existente:</b> Natural e artificial através de ventilador; <b>Iluminação existente:</b> Natural e artificial através de lâmpadas fluorescentes;

<b>MEDIDAS CORRETIVAS RECOMENDADAS</b>											<b>REGISTRO FOTOGRÁFICO</b>							
<ul style="list-style-type: none"> <li>✓ Instalar redutor de velocidade na porta da sala de aula;</li> <li>✓ Realizar a substituição das cinco lâmpadas com defeito;</li> <li>✓ Providenciar 1 (uma) cadeira com altura regulável, estofada, giratória, com cinco pés e braços, permitindo apoiar a região lombar;</li> <li>✓ Providenciar 1 (um) mouse pad com apoio para o pulso;</li> </ul>											Figura 177. Área da Sala de Aula 202

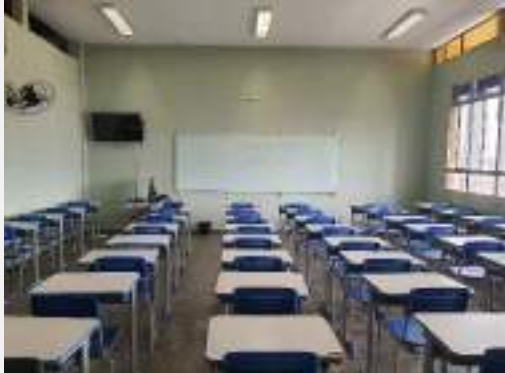
GHE	SETOR	LOCAL	CARGO	R	AGENTE	CAUSA FONTE	MEIO DE PROPAGAÇÃO	INTENS./CONC.	LT	TÉCNICA UTILIZADA	INSAL./PERIC.			ENQUADRAMENTO	GRAU %	PARECER TÉCNICO
											S	N	I			
178	Bloco Leyda Regis – 2º Andar	10.178. Sala de Aula 203	Professor do Ensino Básico, Técnico e Tecnológico	F	Nas inspeções realizadas constatou-se ausência de exposição a agentes físicos.	-	-	-	-	-	-	X		N.A.	N.A.	Não há exposição
				Q	Nas inspeções realizadas constatou-se ausência de exposição a agentes químicos.	-	-	-	-	-	-	X		N.A.	N.A.	Não há exposição
				B	Nas inspeções realizadas constatou-se ausência de exposição a agentes biológicos.	-	-	-	-	-	-	X		N.A.	N.A.	Não há exposição
				P	Nas inspeções realizadas constatou-se ausência de exposição a agentes considerados perigosos.	-	-	-	-	-	-	X		N.A.	N.A.	Não há exposição
<b>DESCRIÇÃO FÍSICA DO LOCAL</b>																
<b>Tipo de construção:</b> Alvenaria; <b>Estrutura:</b> Concreto; <b>Cobertura existente:</b> Laje; <b>Laterais predominantes:</b> Alvenaria; <b>Piso predominante:</b> Granilite; <b>Ventilação existente:</b> Natural e artificial através de ventilador; <b>Iluminação existente:</b> Natural e artificial através de lâmpadas fluorescentes;

<b>MEDIDAS CORRETIVAS RECOMENDADAS</b>											<b>REGISTRO FOTOGRÁFICO</b>					
<ul style="list-style-type: none"> <li>✓ Instalar redutor de velocidade na porta da sala de aula;</li> <li>✓ Realizar a substituição da janela que está faltando no corredor, ao lado da sala de aula;</li> <li>✓ Providenciar 1 (uma) cadeira com altura regulável, estofada, giratória, com cinco pés e braços, permitindo apoiar a região lombar;</li> <li>✓ Providenciar 1 (um) suporte ergonômico para monitor com altura ajustável, para que a parte superior da tela fique na mesma altura dos olhos;</li> <li>✓ Providenciar 1 (um) mouse pad com apoio para o pulso;</li> </ul>											Figura 178. Área da Sala de Aula 203

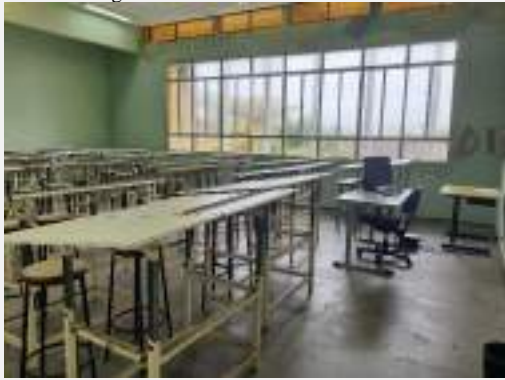
GHE	SETOR	LOCAL	CARGO	R	AGENTE	CAUSA FONTE	MEIO DE PROPAGAÇÃO	INTENS./CONC.	LT	TÉCNICA UTILIZADA	INSAL./PERIC.			ENQUADRAMENTO	GRAU %	PARECER TÉCNICO		
											S	N	I					
179	Bloco Leyda Regis – 2º Andar	10.179, Sala de Aula 204	Professor do Ensino Básico, Técnico e Tecnológico	F	Nas inspeções realizadas constatou-se ausência de exposição a agentes físicos.	-	-	-	-	-	-	X		N.A.	N.A.	Não há exposição		
				Q	Nas inspeções realizadas constatou-se ausência de exposição a agentes químicos.	-	-	-	-	-	-	-	X		N.A.	N.A.	Não há exposição	
				B	Nas inspeções realizadas constatou-se ausência de exposição a agentes biológicos.	-	-	-	-	-	-	-	-	X		N.A.	N.A.	Não há exposição
				P	Nas inspeções realizadas constatou-se ausência de exposição a agentes considerados perigosos.	-	-	-	-	-	-	-	-	X		N.A.	N.A.	Não há exposição
<b>DESCRIÇÃO FÍSICA DO LOCAL</b>																		
<b>Tipo de construção:</b> Alvenaria; <b>Estrutura:</b> Concreto; <b>Cobertura existente:</b> Laje; <b>Laterais predominantes:</b> Alvenaria; <b>Piso predominante:</b> Granilite; <b>Ventilação existente:</b> Natural e artificial através de ventilador; <b>Iluminação existente:</b> Natural e artificial através de lâmpadas fluorescentes;

<b>MEDIDAS CORRETIVAS RECOMENDADAS</b>											<b>REGISTRO FOTOGRÁFICO</b>							
<ul style="list-style-type: none"> <li>✓ Instalar redutor de velocidade na porta da sala de aula;</li> <li>✓ Realizar a substituição da grade acima da janela para evitar a entrada de animais dentro da sala de aula;</li> <li>✓ Providenciar 1 (um) mouse pad com apoio para o pulso;</li> </ul>											Figura 179. Área da Sala de Aula 204
