**LAUDO TÉCNICO DAS  
CONDIÇÕES AMBIENTAIS DE  
TRABALHO (LTCAT) -  
CAMPUS ARACAJU**

**INSTITUTO FEDERAL DE  
EDUCAÇÃO, CIÊNCIA E  
TECNOLOGIA DE SERGIPE – IFS**

20/3/2024

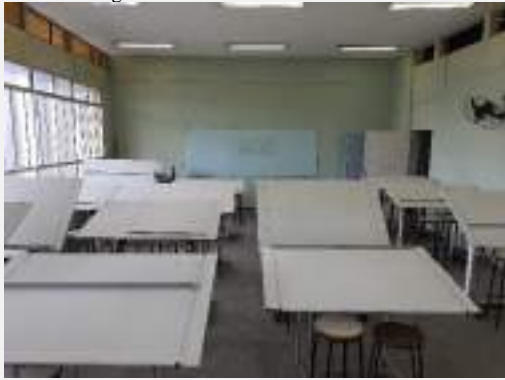
GHE	SETOR	LOCAL	CARGO	R	AGENTE	CAUSA FONTE	MEIO DE PROPAGAÇÃO	INTENS./CONC.	LT	TÉCNICA UTILIZADA	INSAL./PERIC.			ENQUADRAMENTO	GRAU %	PARECER TÉCNICO
											S	N	I			
180	Bloco Leyda Regis – 2º Andar	10.180. Sala de Aula 205	Professor do Ensino Básico, Técnico e Tecnológico	F	Nas inspeções realizadas constatou-se ausência de exposição a agentes físicos.	-	-	-	-	-	-	X		N.A.	N.A.	Não há exposição
				Q	Nas inspeções realizadas constatou-se ausência de exposição a agentes químicos.	-	-	-	-	-	-	X		N.A.	N.A.	Não há exposição
				B	Nas inspeções realizadas constatou-se ausência de exposição a agentes biológicos.	-	-	-	-	-	-	X		N.A.	N.A.	Não há exposição
				P	Nas inspeções realizadas constatou-se ausência de exposição a agentes considerados perigosos.	-	-	-	-	-	-	X		N.A.	N.A.	Não há exposição
<b>DESCRIÇÃO FÍSICA DO LOCAL</b>																
<b>Tipo de construção:</b> Alvenaria; <b>Estrutura:</b> Concreto; <b>Cobertura existente:</b> Laje; <b>Laterais predominantes:</b> Alvenaria; <b>Piso predominante:</b> Granilite; <b>Ventilação existente:</b> Natural e artificial através de ventilador; <b>Iluminação existente:</b> Natural e artificial através de lâmpadas fluorescentes;

<b>MEDIDAS CORRETIVAS RECOMENDADAS</b>											<b>REGISTRO FOTOGRÁFICO</b>					
<ul style="list-style-type: none"> <li>✓ Instalar redutor de velocidade na porta da sala de aula;</li> <li>✓ Realizar a substituição das sete lâmpadas com defeito;</li> <li>✓ Providenciar 1 (um) suporte ergonômico para monitor com altura ajustável, para que a parte superior da tela fique na mesma altura dos olhos;</li> <li>✓ Providenciar 1 (um) mouse pad com apoio para o pulso;</li> </ul>											Figura 180. Área da Sala de Aula 205

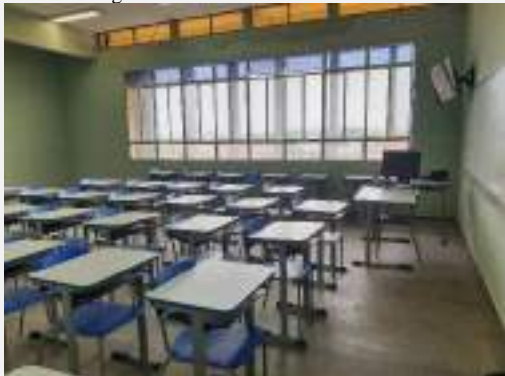
GHE	SETOR	LOCAL	CARGO	R	AGENTE	CAUSA FONTE	MEIO DE PROPAGAÇÃO	INTENS./CONC.	LT	TÉCNICA UTILIZADA	INSAL./PERIC.			ENQUADRAMENTO	GRAU %	PARECER TÉCNICO		
											S	N	I					
182	Bloco Leyda Regis – 2º Andar	10.182. Sala de Aula 207	Professor do Ensino Básico, Técnico e Tecnológico	F	Nas inspeções realizadas constatou-se ausência de exposição a agentes físicos.	-	-	-	-	-	-	X		N.A.	N.A.	Não há exposição		
				Q	Nas inspeções realizadas constatou-se ausência de exposição a agentes químicos.	-	-	-	-	-	-	-	X		N.A.	N.A.	Não há exposição	
				B	Nas inspeções realizadas constatou-se ausência de exposição a agentes biológicos.	-	-	-	-	-	-	-	-	X		N.A.	N.A.	Não há exposição
				P	Nas inspeções realizadas constatou-se ausência de exposição a agentes considerados perigosos.	-	-	-	-	-	-	-	-	X		N.A.	N.A.	Não há exposição
<b>DESCRIÇÃO FÍSICA DO LOCAL</b>																		
<p><b>Tipo de construção:</b> Alvenaria; <b>Estrutura:</b> Concreto; <b>Cobertura existente:</b> Laje; <b>Laterais predominantes:</b> Alvenaria; <b>Piso predominante:</b> Granilite; <b>Ventilação existente:</b> Natural e artificial através de ventilador; <b>Iluminação existente:</b> Natural e artificial através de lâmpadas fluorescentes;</p>

<b>MEDIDAS CORRETIVAS RECOMENDADAS</b>											<b>REGISTRO FOTOGRÁFICO</b>							
<ul style="list-style-type: none"> <li>✓ Instalar redutor de velocidade na porta da sala de aula;</li> <li>✓ Quanto ao extintor localizado no corredor, em frente a sala de aula: realizar manutenção de 2º nível; pintar borda vermelha (0,70m x 0,70m) e borda amarela (0,15m) no piso; instalar placa de identificação adequada ao tipo de extintor; realizar a substituição do extintor por não ser adequado a classe de fogo;</li> <li>✓ Providenciar 1 (uma) cadeira com altura regulável, estofada, giratória, com cinco pés e braços, permitindo apoiar a região lombar;</li> <li>✓ Providenciar 1 (um) suporte ergonômico para monitor com altura ajustável, para que a parte superior da tela fique na mesma altura dos olhos;</li> <li>✓ Providenciar 1 (um) mouse pad com apoio para o pulso;</li> </ul>											<p>Figura 182. Área da Sala de Aula 207</p>

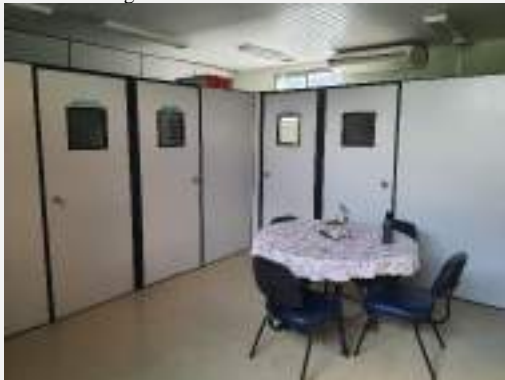
GHE	SETOR	LOCAL	CARGO	R	AGENTE	CAUSA FONTE	MEIO DE PROPAGAÇÃO	INTENS./CONC.	LT	TÉCNICA UTILIZADA	INSAL./PERIC.			ENQUADRAMENTO	GRAU %	PARECER TÉCNICO	
											S	N	I				
184	Bloco Manutenção	10.184. Gabinete Docentes do Curso Tecnologia em Saneamento Ambiental - Ala A	Professor do Ensino Básico, Técnico e Tecnológico	F	Nas inspeções realizadas constatou-se ausência de exposição a agentes físicos.	-	-	-	-	-	-	X		N.A.	N.A.	Não há exposição	
				Q	Nas inspeções realizadas constatou-se ausência de exposição a agentes químicos.	-	-	-	-	-	-	-	X		N.A.	N.A.	Não há exposição
				B	Nas inspeções realizadas constatou-se ausência de exposição a agentes biológicos.	-	-	-	-	-	-	-	X		N.A.	N.A.	Não há exposição
				P	Nas inspeções realizadas constatou-se ausência de exposição a agentes considerados perigosos.	-	-	-	-	-	-	-	X		N.A.	N.A.	Não há exposição
<b>DESCRIÇÃO FÍSICA DO LOCAL</b>																	
<b>Tipo de construção:</b> Alvenaria; <b>Estrutura:</b> Concreto; <b>Cobertura existente:</b> PVC; <b>Laterais predominantes:</b> Alvenaria; <b>Piso predominante:</b> Cerâmica; <b>Ventilação existente:</b> Artificial através de ar-condicionado; <b>Iluminação existente:</b> Artificial através de lâmpadas fluorescentes;

<b>MEDIDAS CORRETIVAS RECOMENDADAS</b>											<b>REGISTRO FOTOGRÁFICO</b>						
✓ Sem informações;											Figura 184. Área do Gabinete dos Docentes do Curso de Tecnologia em Saneamento Ambiental - Ala A

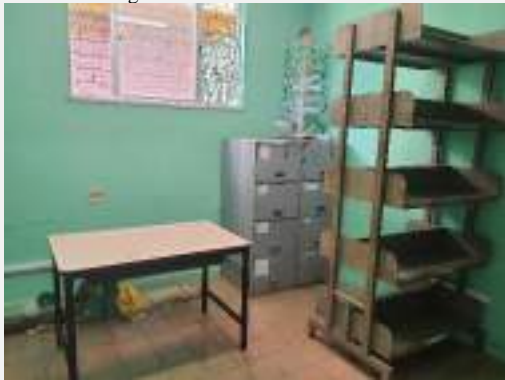
GHE	SETOR	LOCAL	CARGO	R	AGENTE	CAUSA FONTE	MEIO DE PROPAGAÇÃO	INTENS./CONC.	LT	TÉCNICA UTILIZADA	INSAL./PERIC.			ENQUADRAMENTO	GRAU %	PARECER TÉCNICO		
											S	N	I					
185	Bloco Manutenção	10.185. Gabinete Docentes do Curso Tecnologia em Saneamento Ambiental - NDE	Professor do Ensino Básico, Técnico e Tecnológico	F	Nas inspeções realizadas constatou-se ausência de exposição a agentes físicos.	-	-	-	-	-	-	X		N.A.	N.A.	Não há exposição		
				Q	Nas inspeções realizadas constatou-se ausência de exposição a agentes químicos.	-	-	-	-	-	-	-	X		N.A.	N.A.	Não há exposição	
				B	Nas inspeções realizadas constatou-se ausência de exposição a agentes biológicos.	-	-	-	-	-	-	-	-	X		N.A.	N.A.	Não há exposição
				P	Nas inspeções realizadas constatou-se ausência de exposição a agentes considerados perigosos.	-	-	-	-	-	-	-	-	X		N.A.	N.A.	Não há exposição
<b>DESCRIÇÃO FÍSICA DO LOCAL</b>

<b>Tipo de construção:</b> Alvenaria; <b>Estrutura:</b> Concreto; <b>Cobertura existente:</b> PVC; <b>Laterais predominantes:</b> Alvenaria; <b>Piso predominante:</b> Cerâmica; <b>Ventilação existente:</b> Artificial através de ar-condicionado; <b>Iluminação existente:</b> Natural e artificial através de lâmpadas fluorescentes;																		
<b>MEDIDAS CORRETIVAS RECOMENDADAS</b>											<b>REGISTRO FOTOGRÁFICO</b>							
✓ Sem informações;											Figura 185. Área do Gabinete dos Docentes do Curso de Tecnologia em Saneamento Ambiental - NDE

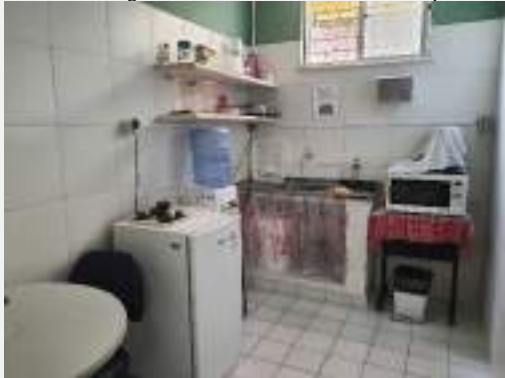
GHE	SETOR	LOCAL	CARGO	R	AGENTE	CAUSA FONTE	MEIO DE PROPAGAÇÃO	INTENS./CONC.	LT	TÉCNICA UTILIZADA	INSAL./PERIC.			ENQUADRAMENTO	GRAU %	PARECER TÉCNICO		
											S	N	I					
186	Bloco Manutenção	10.186. Gabinete Docentes do Curso Tecnologia em Saneamento Ambiental - Copa	Professor do Ensino Básico, Técnico e Tecnológico	F	Nas inspeções realizadas constatou-se ausência de exposição a agentes físicos.	-	-	-	-	-	-	X		N.A.	N.A.	Não há exposição		
				Q	Nas inspeções realizadas constatou-se ausência de exposição a agentes químicos.	-	-	-	-	-	-	-	X		N.A.	N.A.	Não há exposição	
				B	Nas inspeções realizadas constatou-se ausência de exposição a agentes biológicos.	-	-	-	-	-	-	-	-	X		N.A.	N.A.	Não há exposição
				P	Nas inspeções realizadas constatou-se ausência de exposição a agentes considerados perigosos.	-	-	-	-	-	-	-	-	X		N.A.	N.A.	Não há exposição
<b>DESCRIÇÃO FÍSICA DO LOCAL</b>

<b>Tipo de construção:</b> Alvenaria; <b>Estrutura:</b> Concreto; <b>Cobertura existente:</b> PVC; <b>Laterais predominantes:</b> Alvenaria; <b>Piso predominante:</b> Cerâmica; <b>Ventilação existente:</b> Artificial através de ar-condicionado; <b>Iluminação existente:</b> Natural e artificial através de lâmpadas fluorescentes;																		
<b>MEDIDAS CORRETIVAS RECOMENDADAS</b>											<b>REGISTRO FOTOGRÁFICO</b>							
✓ Sem informações;											Figura 186. Área do Gabinete dos Docentes do Curso de Tecnologia em Saneamento Ambiental - Copa

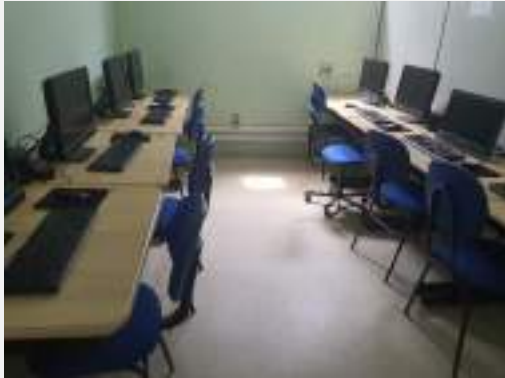
GHE	SETOR	LOCAL	CARGO	R	AGENTE	CAUSA FONTE	MEIO DE PROPAGAÇÃO	INTENS./CONC.	LT	TÉCNICA UTILIZADA	INSAL./PERIC.			ENQUADRAMENTO	GRAU %	PARECER TÉCNICO		
											S	N	I					
187	Bloco Manutenção	10.187. Coordenadoria do Curso de Tecnologia em Saneamento Ambiental - Sala de Informática	Não possui, somente discentes	F	Nas inspeções realizadas constatou-se ausência de exposição a agentes físicos.	-	-	-	-	-	-	X		N.A.	N.A.	Não há exposição		
				Q	Nas inspeções realizadas constatou-se ausência de exposição a agentes químicos.	-	-	-	-	-	-	-	X		N.A.	N.A.	Não há exposição	
				B	Nas inspeções realizadas constatou-se ausência de exposição a agentes biológicos.	-	-	-	-	-	-	-	-	X		N.A.	N.A.	Não há exposição
				P	Nas inspeções realizadas constatou-se ausência de exposição a agentes considerados perigosos.	-	-	-	-	-	-	-	-	X		N.A.	N.A.	Não há exposição
<b>DESCRIÇÃO FÍSICA DO LOCAL</b>																		
<b>Tipo de construção:</b> Alvenaria; <b>Estrutura:</b> Concreto; <b>Cobertura existente:</b> PVC; <b>Laterais predominantes:</b> Alvenaria com divisória de madeira; <b>Piso predominante:</b> Cerâmica; <b>Ventilação existente:</b> Artificial através de ar-condicionado; <b>Iluminação existente:</b> Natural e artificial através de lâmpadas fluorescentes;

<b>MEDIDAS CORRETIVAS RECOMENDADAS</b>											<b>REGISTRO FOTOGRÁFICO</b>							
✓ Sem informações;											Figura 187. Área da Coordenadoria do Curso de Tecnologia em Saneamento Ambiental - Sala de Informática

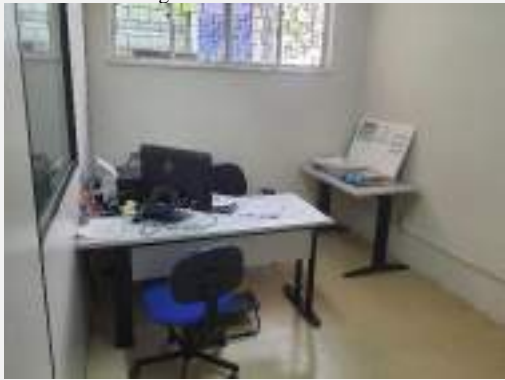
GHE	SETOR	LOCAL	CARGO	R	AGENTE	CAUSA FONTE	MEIO DE PROPAGAÇÃO	INTENS./CONC.	LT	TÉCNICA UTILIZADA	INSAL./PERIC.			ENQUADRAMENTO	GRAU %	PARECER TÉCNICO
											S	N	I			
188	Bloco Manutenção	10.188. Coordenadoria do Curso de Tecnologia em Saneamento Ambiental	Professor do Ensino Básico, Técnico e Tecnológico	F	Nas inspeções realizadas constatou-se ausência de exposição a agentes físicos.	-	-	-	-	-	-	X		N.A.	N.A.	Não há exposição
				Q	Nas inspeções realizadas constatou-se ausência de exposição a agentes químicos.	-	-	-	-	-	-	X		N.A.	N.A.	Não há exposição
				B	Nas inspeções realizadas constatou-se ausência de exposição a agentes biológicos.	-	-	-	-	-	-	X		N.A.	N.A.	Não há exposição
				P	Nas inspeções realizadas constatou-se ausência de exposição a agentes considerados perigosos.	-	-	-	-	-	-	X		N.A.	N.A.	Não há exposição
<b>DESCRIÇÃO FÍSICA DO LOCAL</b>																
<b>Tipo de construção:</b> Alvenaria; <b>Estrutura:</b> Concreto; <b>Cobertura existente:</b> PVC; <b>Laterais predominantes:</b> Alvenaria com divisória de madeira; <b>Piso predominante:</b> Cerâmica; <b>Ventilação existente:</b> Artificial através de ventilador e ar-condicionado; <b>Iluminação existente:</b> Natural e artificial através de lâmpadas fluorescentes;

<b>MEDIDAS CORRETIVAS RECOMENDADAS</b>											<b>REGISTRO FOTOGRÁFICO</b>					
<ul style="list-style-type: none"> <li>✓ Providenciar 1 (uma) cadeira com altura regulável, estofada, giratória, com cinco pés e braços, permitindo apoiar a região lombar;</li> <li>✓ Providenciar 2 (dois) suportes ergonômicos para monitor com altura ajustável, para que a parte superior da tela fique na mesma altura dos olhos;</li> </ul>											Figura 188. Área da Coordenadoria do Curso de Tecnologia em Saneamento Ambiental

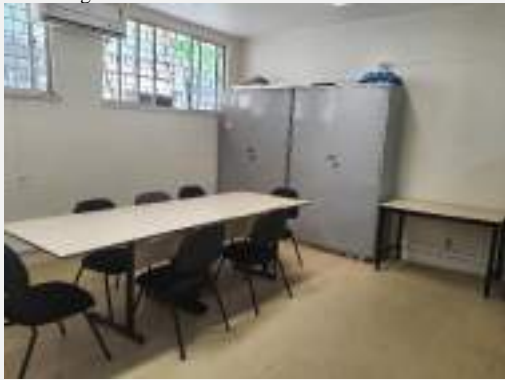
GHE	SETOR	LOCAL	CARGO	R	AGENTE	CAUSA FONTE	MEIO DE PROPAGAÇÃO	INTENS./CONC.	LT	TÉCNICA UTILIZADA	INSAL./PERIC.			ENQUADRAMENTO	GRAU %	PARECER TÉCNICO	
											S	N	I				
189	Bloco Manutenção	10.189, Coordenadoria do Curso de Tecnologia em Saneamento Ambiental - Sala de Reunião	Professor do Ensino Básico, Técnico e Tecnológico / Técnico de Laboratório	F	Nas inspeções realizadas constatou-se ausência de exposição a agentes físicos.	-	-	-	-	-	-	X		N.A.	N.A.	Não há exposição	
				Q	Nas inspeções realizadas constatou-se ausência de exposição a agentes químicos.	-	-	-	-	-	-	-	X		N.A.	N.A.	Não há exposição
				B	Nas inspeções realizadas constatou-se ausência de exposição a agentes biológicos.	-	-	-	-	-	-	-	X		N.A.	N.A.	Não há exposição
				P	Nas inspeções realizadas constatou-se ausência de exposição a agentes considerados perigosos.	-	-	-	-	-	-	-	X		N.A.	N.A.	Não há exposição
<b>DESCRIÇÃO FÍSICA DO LOCAL</b>

<b>Tipo de construção:</b> Alvenaria; <b>Estrutura:</b> Concreto; <b>Cobertura existente:</b> PVC; <b>Laterais predominantes:</b> Alvenaria; <b>Piso predominante:</b> Cerâmica; <b>Ventilação existente:</b> Artificial através de ar-condicionado; <b>Iluminação existente:</b> Natural e artificial através de lâmpadas fluorescentes;																	
<b>MEDIDAS CORRETIVAS RECOMENDADAS</b>											<b>REGISTRO FOTOGRÁFICO</b>						
✓ Quanto ao extintor localizado no corredor, em frente ao setor: realizar manutenção de 2º nível; pintar borda vermelha (0,70m x 0,70m) e borda amarela (0,15m) no piso;											Figura 189. Área da Coordenadoria do Curso de Tecnologia em Saneamento Ambiental - Sala de Reunião

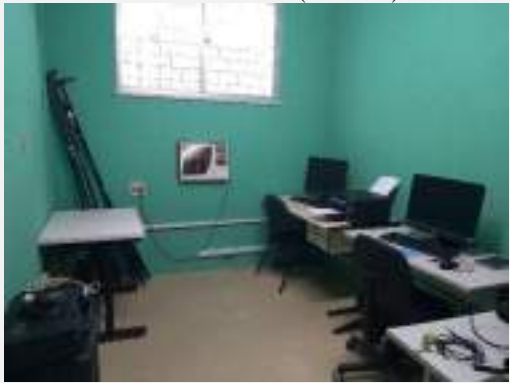
GHE	SETOR	LOCAL	CARGO	R	AGENTE	CAUSA FONTE	MEIO DE PROPAGAÇÃO	INTENS./CONC.	LT	TÉCNICA UTILIZADA	INSAL./PERIC.			ENQUADRAMENTO	GRAU %	PARECER TÉCNICO		
											S	N	I					
190	Bloco Manutenção	10.190. Coordenação de Laboratórios de Ciências da Natureza (CLCNAT)	Técnico de Laboratório	F	Nas inspeções realizadas constatou-se ausência de exposição a agentes físicos.	-	-	-	-	-	-	X		N.A.	N.A.	Não há exposição		
				Q	Nas inspeções realizadas constatou-se ausência de exposição a agentes químicos.	-	-	-	-	-	-	-	X		N.A.	N.A.	Não há exposição	
				B	Nas inspeções realizadas constatou-se ausência de exposição a agentes biológicos.	-	-	-	-	-	-	-	-	X		N.A.	N.A.	Não há exposição
				P	Nas inspeções realizadas constatou-se ausência de exposição a agentes considerados perigosos.	-	-	-	-	-	-	-	-	X		N.A.	N.A.	Não há exposição
<b>DESCRIÇÃO FÍSICA DO LOCAL</b>																		
<b>Tipo de construção:</b> Alvenaria; <b>Estrutura:</b> Concreto; <b>Cobertura existente:</b> PVC; <b>Laterais predominantes:</b> Alvenaria; <b>Piso predominante:</b> Cerâmica; <b>Ventilação existente:</b> Artificial através de ar-condicionado; <b>Iluminação existente:</b> Natural e artificial através de lâmpadas fluorescentes;

<b>MEDIDAS CORRETIVAS RECOMENDADAS</b>										<b>REGISTRO FOTOGRÁFICO</b>								
<ul style="list-style-type: none"> <li>✓ Providenciar 3 (três) cadeiras com altura regulável, estofada, giratória, com cinco pés e braços, permitindo apoiar a região lombar;</li> <li>✓ Providenciar 2 (dois) suportes para os pés, que se adapte ao comprimento da perna do trabalhador;</li> <li>✓ Providenciar 3 (três) suportes ergonômicos para monitor com altura ajustável, para que a parte superior da tela fique na mesma altura dos olhos;</li> </ul>										Figura 190. Área da Coordenação de Laboratórios de Ciências da Natureza (CLCNAT)

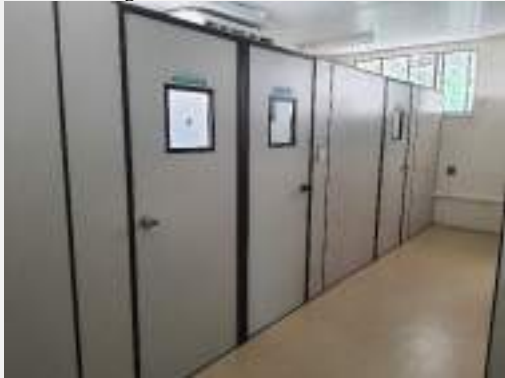
GHE	SETOR	LOCAL	CARGO	R	AGENTE	CAUSA FONTE	MEIO DE PROPAGAÇÃO	INTENS./CONC.	LT	TÉCNICA UTILIZADA	INSAL./PERIC.			ENQUADRAMENTO	GRAU %	PARECER TÉCNICO		
											S	N	I					
191	Bloco Manutenção	10.191. Gabinete Docentes do Curso Tecnologia em Saneamento Ambiental - Ala B	Professor do Ensino Básico, Técnico e Tecnológico	F	Nas inspeções realizadas constatou-se ausência de exposição a agentes físicos.	-	-	-	-	-	-	X		N.A.	N.A.	Não há exposição		
				Q	Nas inspeções realizadas constatou-se ausência de exposição a agentes químicos.	-	-	-	-	-	-	-	X		N.A.	N.A.	Não há exposição	
				B	Nas inspeções realizadas constatou-se ausência de exposição a agentes biológicos.	-	-	-	-	-	-	-	-	X		N.A.	N.A.	Não há exposição
				P	Nas inspeções realizadas constatou-se ausência de exposição a agentes considerados perigosos.	-	-	-	-	-	-	-	-	X		N.A.	N.A.	Não há exposição
<b>DESCRIÇÃO FÍSICA DO LOCAL</b>

<b>Tipo de construção:</b> Alvenaria; <b>Estrutura:</b> Concreto; <b>Cobertura existente:</b> PVC; <b>Laterais predominantes:</b> Alvenaria; <b>Piso predominante:</b> Cerâmica; <b>Ventilação existente:</b> Artificial através de ar-condicionado; <b>Iluminação existente:</b> Natural e artificial através de lâmpadas fluorescentes;																		
<b>MEDIDAS CORRETIVAS RECOMENDADAS</b>											<b>REGISTRO FOTOGRÁFICO</b>							
✓ Para evitar que os fios elétricos fiquem expostos, instalar uma tampa cega na caixa elétrica localizada no corredor, atrás do setor;											Figura 191. Área do Gabinete dos Docentes do Curso de Tecnologia em Saneamento Ambiental - Ala B

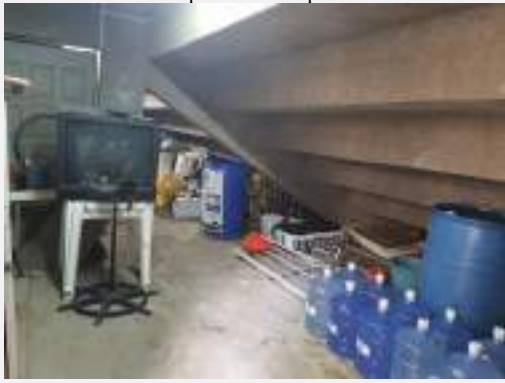
GHE	SETOR	LOCAL	CARGO	R	AGENTE	CAUSA FONTE	MEIO DE PROPAGAÇÃO	INTENS./CONC.	LT	TÉCNICA UTILIZADA	INSAL./PERIC.			ENQUADRAMENTO	GRAU %	PARECER TÉCNICO
											S	N	I			
193	Ginásio Esportivo - Térreo	10.193. Ginásio Esportivo – Sala 01 - Depósito de Limpeza	Colaboradores de empresa terceirizada	F	Nas inspeções realizadas constatou-se ausência de exposição a agentes físicos.	-	-	-	-	-	-	X		N.A.	N.A.	Não há exposição
				Q	Nas inspeções realizadas constatou-se ausência de exposição a agentes químicos.	-	-	-	-	-	-	X		N.A.	N.A.	Não há exposição
				B	Nas inspeções realizadas constatou-se ausência de exposição a agentes biológicos.	-	-	-	-	-	-	X		N.A.	N.A.	Não há exposição
				P	Nas inspeções realizadas constatou-se ausência de exposição a agentes considerados perigosos.	-	-	-	-	-	-	X		N.A.	N.A.	Não há exposição
<b>DESCRIÇÃO FÍSICA DO LOCAL</b>																
<b>Tipo de construção:</b> Alvenaria; <b>Estrutura:</b> Concreto; <b>Cobertura existente:</b> Laje; <b>Laterais predominantes:</b> Alvenaria; <b>Piso predominante:</b> Cimento rústico; <b>Ventilação existente:</b> Natural; <b>Iluminação existente:</b> Artificial através de lâmpadas fluorescentes;

<b>MEDIDAS CORRETIVAS RECOMENDADAS</b>										<b>REGISTRO FOTOGRÁFICO</b>						
<ul style="list-style-type: none"> <li>✓ Providenciar a limpeza diária do setor para evitar o acúmulo de poeira e consequentemente o aparecimento de doenças respiratórias;</li> <li>✓ Providenciar a colocação de piso de cerâmica para evitar desprendimento de poeira durante a varrição;</li> <li>✓ Manter o setor limpo, sinalizado, organizado, controlado e acondicionados adequadamente;</li> <li>✓ Os produtos devem ficar sobre estrados ou prateleiras, jamais em contato com o piso;</li> <li>✓ Observar rigorosamente o limite de empilhamento máximo de acordo com as instruções do fabricante do armário;</li> <li>✓ As áreas de circulação devem ser mantidas desobstruídas;</li> </ul>										Figura 193. Área do Ginásio Esportivo – Sala 01 - Depósito de Limpeza

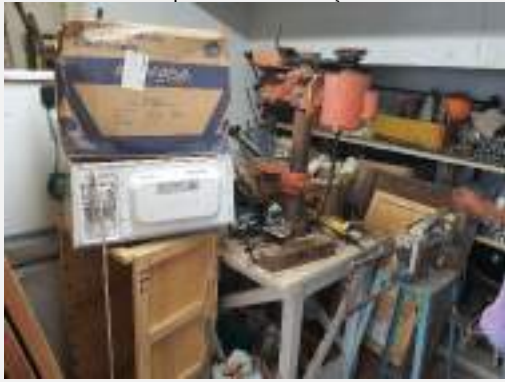
GHE	SETOR	LOCAL	CARGO	R	AGENTE	CAUSA FONTE	MEIO DE PROPAGAÇÃO	INTENS./CONC.	LT	TÉCNICA UTILIZADA	INSAL./PERIC.			ENQUADRAMENTO	GRAU %	PARECER TÉCNICO
											S	N	I			
194	Ginásio Esportivo - Térreo	10.194. Ginásio Esportivo – Sala 02 - Depósito de Manutenção	Pedreiro / Servente de Obras	F	Nas inspeções realizadas constatou-se ausência de exposição a agentes físicos.	-	-	-	-	-	-	X		N.A.	N.A.	Não há exposição
				Q	Nas inspeções realizadas constatou-se ausência de exposição a agentes químicos.	-	-	-	-	-	-	X		N.A.	N.A.	Não há exposição
				B	Nas inspeções realizadas constatou-se ausência de exposição a agentes biológicos.	-	-	-	-	-	-	X		N.A.	N.A.	Não há exposição
				P	Nas inspeções realizadas constatou-se ausência de exposição a agentes considerados perigosos.	-	-	-	-	-	-	X		N.A.	N.A.	Não há exposição
<b>DESCRIÇÃO FÍSICA DO LOCAL</b>																
<b>Tipo de construção:</b> Alvenaria; <b>Estrutura:</b> Concreto; <b>Cobertura existente:</b> Laje; <b>Laterais predominantes:</b> Alvenaria; <b>Piso predominante:</b> Cimento rústico; <b>Ventilação existente:</b> Natural; <b>Iluminação existente:</b> Artificial através de lâmpadas fluorescentes;

<b>MEDIDAS CORRETIVAS RECOMENDADAS</b>											<b>REGISTRO FOTOGRÁFICO</b>					
<ul style="list-style-type: none"> <li>✓ Providenciar a aquisição, utilização e monitoramento, através de fichas de controle de óculos de segurança em policarbonato, lente incolor, resistente a impactos, antirrisco e antiembaçante para proteção dos olhos contra impactos de partículas volantes;</li> <li>✓ Providenciar a aquisição, utilização e monitoramento, através de fichas de controle de protetor facial para proteção da face contra impactos de partículas volantes;</li> <li>✓ Providenciar a aquisição, utilização e monitoramento, através de fichas de controle de protetor auditivo circum-auricular tipo concha (Atenuação de 19 dB (NRRsf)) para proteção do sistema auditivo contra níveis de pressão sonora superiores ao estabelecido na NR-15, Anexos n.º 1 e 2;</li> <li>✓ Providenciar a aquisição, utilização e monitoramento, através de fichas de controle de máscaras respirador purificador de ar não motorizado: peça semifacial filtrante (PPF2) com válvula para proteção das vias respiratórias contra poeiras e névoas;</li> <li>✓ Providenciar a aquisição, utilização e monitoramento, através de fichas de controle de calça e camisa confeccionado em brim para proteção do tronco e membros superiores e inferiores contra agentes térmicos;</li> <li>✓ Providenciar a aquisição, utilização e monitoramento, através de fichas de controle de luvas tricotadas de algodão para proteção das mãos contra agentes escoriantes;</li> <li>✓ Providenciar a aquisição, utilização e monitoramento, através de fichas de controle de calçado com biqueira composite para proteção dos pés contra impactos de quedas de objetos sobre os artelhos;</li> <li>✓ Manter o setor limpo, sinalizado, organizado, controlado e acondicionados adequadamente;</li> <li>✓ Os produtos devem ficar sobre estrados ou prateleiras, jamais em contato com o piso;</li> <li>✓ Observar rigorosamente o limite de empilhamento máximo de acordo com as instruções do fabricante do armário;</li> <li>✓ As áreas de circulação devem ser mantidas desobstruídas;</li> <li>✓ Os quadros de distribuição das instalações elétricas devem ser dimensionados com capacidade para instalar os componentes dos circuitos elétricos, ser constituídos de materiais resistentes ao calor gerado pelos componentes, ter as partes vivas inacessíveis e protegidas, estar identificados e sinalizados quanto ao risco elétrico e utilizar plug para a conexão;</li> </ul>											<p>Figura 194. Área do Ginásio Esportivo – Sala 02 - Depósito de Manutenção</p>

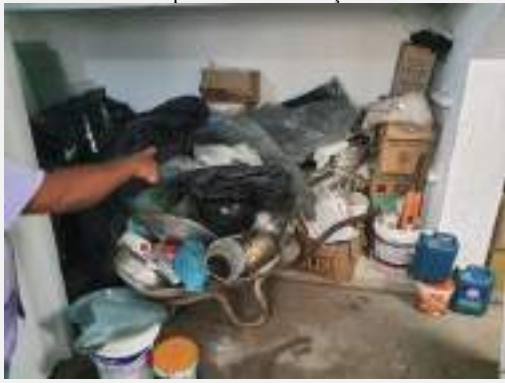
GHE	SETOR	LOCAL	CARGO	R	AGENTE	CAUSA FONTE	MEIO DE PROPAGAÇÃO	INTENS./CONC.	LT	TÉCNICA UTILIZADA	INSAL./PERIC.			ENQUADRAMENTO	GRAU %	PARECER TÉCNICO
											S	N	I			
195	Ginásio Esportivo - Térreo	10.195. Ginásio Esportivo – Sala 03 - Depósito de Manutenção	Pedreiro / Servente de Obras	F	Nas inspeções realizadas constatou-se ausência de exposição a agentes físicos.	-	-	-	-	-	-	X		N.A.	N.A.	Não há exposição
				Q	Nas inspeções realizadas constatou-se ausência de exposição a agentes químicos.	-	-	-	-	-	-	X		N.A.	N.A.	Não há exposição
				B	Nas inspeções realizadas constatou-se ausência de exposição a agentes biológicos.	-	-	-	-	-	-	X		N.A.	N.A.	Não há exposição
				P	Nas inspeções realizadas constatou-se ausência de exposição a agentes considerados perigosos.	-	-	-	-	-	-	X		N.A.	N.A.	Não há exposição
<b>DESCRIÇÃO FÍSICA DO LOCAL</b>																
<b>Tipo de construção:</b> Alvenaria; <b>Estrutura:</b> Concreto; <b>Cobertura existente:</b> Laje; <b>Laterais predominantes:</b> Alvenaria; <b>Piso predominante:</b> Cimento rústico; <b>Ventilação existente:</b> Natural; <b>Iluminação existente:</b> Artificial através de lâmpadas fluorescentes;

<b>MEDIDAS CORRETIVAS RECOMENDADAS</b>											<b>REGISTRO FOTOGRÁFICO</b>					
<ul style="list-style-type: none"> <li>✓ Manter o setor limpo, sinalizado, organizado, controlado e acondicionados adequadamente;</li> <li>✓ Os produtos devem ficar sobre estrados ou prateleiras, jamais em contato com o piso;</li> <li>✓ Observar rigorosamente o limite de empilhamento máximo de acordo com as instruções do fabricante do armário;</li> <li>✓ As áreas de circulação devem ser mantidas desobstruídas;</li> </ul>											Figura 195. Área do Ginásio Esportivo – Sala 03 - Depósito de Manutenção

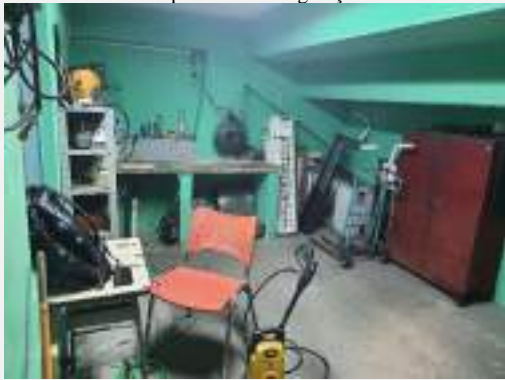
GHE	SETOR	LOCAL	CARGO	R	AGENTE	CAUSA FONTE	MEIO DE PROPAGAÇÃO	INTENS./CONC.	LT	TÉCNICA UTILIZADA	INSAL./PERIC.			ENQUADRAMENTO	GRAU %	PARECER TÉCNICO
											S	N	I			
196	Ginásio Esportivo - Térreo	10.196. Ginásio Esportivo – Sala 04 - Depósito de Refrigeração	Colaboradores de empresa terceirizada	F	Nas inspeções realizadas constatou-se ausência de exposição a agentes físicos.	-	-	-	-	-	-	X		N.A.	N.A.	Não há exposição
				Q	Nas inspeções realizadas constatou-se ausência de exposição a agentes químicos.	-	-	-	-	-	-	X		N.A.	N.A.	Não há exposição
				B	Nas inspeções realizadas constatou-se ausência de exposição a agentes biológicos.	-	-	-	-	-	-	X		N.A.	N.A.	Não há exposição
				P	Nas inspeções realizadas constatou-se ausência de exposição a agentes considerados perigosos.	-	-	-	-	-	-	X		N.A.	N.A.	Não há exposição
<b>DESCRIÇÃO FÍSICA DO LOCAL</b>																
<b>Tipo de construção:</b> Alvenaria; <b>Estrutura:</b> Concreto; <b>Cobertura existente:</b> Laje; <b>Laterais predominantes:</b> Alvenaria; <b>Piso predominante:</b> Cimento rústico; <b>Ventilação existente:</b> Natural e artificial através de ventilador; <b>Iluminação existente:</b> Artificial através de lâmpadas fluorescentes;

<b>MEDIDAS CORRETIVAS RECOMENDADAS</b>											<b>REGISTRO FOTOGRÁFICO</b>					
<ul style="list-style-type: none"> <li>✓ Providenciar a limpeza diária do setor para evitar o acúmulo de poeira e conseqüentemente o aparecimento de doenças respiratórias;</li> <li>✓ Providenciar a colocação de piso de cerâmica para evitar desprendimento de poeira durante a varrição;</li> <li>✓ Devem ser protegidas todas as partes móveis do ventilador ao alcance dos trabalhadores;</li> </ul>											Figura 196. Área do Ginásio Esportivo – Sala 04 - Depósito de Refrigeração

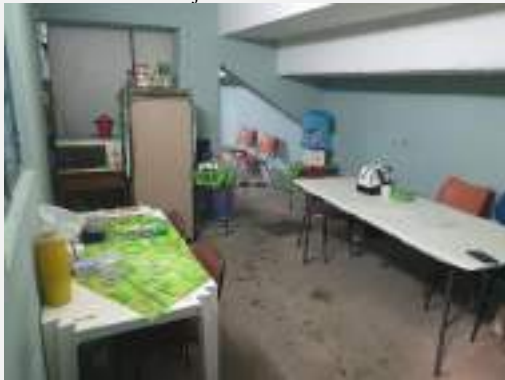
GHE	SETOR	LOCAL	CARGO	R	AGENTE	CAUSA FONTE	MEIO DE PROPAGAÇÃO	INTENS./CONC.	LT	TÉCNICA UTILIZADA	INSAL./PERIC.			ENQUADRAMENTO	GRAU %	PARECER TÉCNICO			
											S	N	I						
197	Ginásio Esportivo - Térreo	10.197. Ginásio Esportivo – Sala 05 – Alojamento Feminino	Colaboradores de empresa terceirizada	F	Nas inspeções realizadas constatou-se ausência de exposição a agentes físicos.	-	-	-	-	-	-		X		N.A.	N.A.	Não há exposição		
				Q	Nas inspeções realizadas constatou-se ausência de exposição a agentes químicos.	-	-	-	-	-	-	-		X		N.A.	N.A.	Não há exposição	
				B	Nas inspeções realizadas constatou-se ausência de exposição a agentes biológicos.	-	-	-	-	-	-	-	-		X		N.A.	N.A.	Não há exposição
				P	Nas inspeções realizadas constatou-se ausência de exposição a agentes considerados perigosos.	-	-	-	-	-	-	-	-		X		N.A.	N.A.	Não há exposição
<b>DESCRIÇÃO FÍSICA DO LOCAL</b>																			
<b>Tipo de construção:</b> Alvenaria; <b>Estrutura:</b> Concreto; <b>Cobertura existente:</b> Laje; <b>Laterais predominantes:</b> Alvenaria; <b>Piso predominante:</b> Cimento rústico; <b>Ventilação existente:</b> Natural; <b>Iluminação existente:</b> Artificial através de lâmpadas fluorescentes;

<b>MEDIDAS CORRETIVAS RECOMENDADAS</b>										<b>REGISTRO FOTOGRÁFICO</b>									
<ul style="list-style-type: none"> <li>✓ Providenciar a limpeza diária do setor para evitar o acúmulo de poeira e consequentemente o aparecimento de doenças respiratórias;</li> <li>✓ Providenciar a colocação de piso de cerâmica para evitar desprendimento de poeira durante a varrição;</li> <li>✓ A utilização de recipientes com capacidade igual ou inferior a 13 kg de GLP é vedada no interior das edificações, exceto para uso doméstico;</li> <li>✓ Para locais que armazenem, para consumo próprio, cinco ou menos recipientes transportáveis, com massa líquida de até 13 kg de GLP, cheios, parcialmente cheios ou vazios, devem ser observados os seguintes requisitos: possuir ventilação natural, protegidos do sol, da chuva e da umidade e estar afastado de outros produtos inflamáveis, de fontes de calor e faíscas;</li> </ul>										Figura 197. Área do Ginásio Esportivo – Sala 05 – Alojamento Feminino

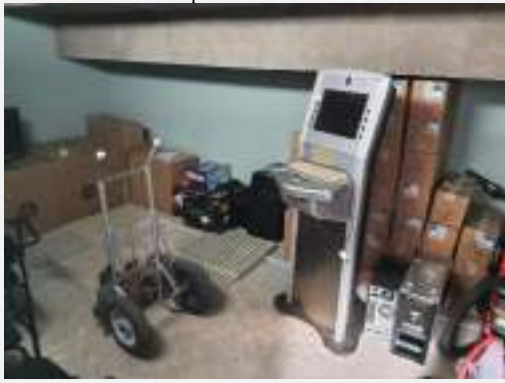
GHE	SETOR	LOCAL	CARGO	R	AGENTE	CAUSA FONTE	MEIO DE PROPAGAÇÃO	INTENS./CONC.	LT	TÉCNICA UTILIZADA	INSAL./PERIC.			ENQUADRAMENTO	GRAU %	PARECER TÉCNICO
											S	N	I			
198	Ginásio Esportivo - Térreo	10.198. Ginásio Esportivo – Sala 06 – Depósito da COPAT	Assistente em Administração	F	Nas inspeções realizadas constatou-se ausência de exposição a agentes físicos.	-	-	-	-	-	-	X		N.A.	N.A.	Não há exposição
				Q	Nas inspeções realizadas constatou-se ausência de exposição a agentes químicos.	-	-	-	-	-	-	X		N.A.	N.A.	Não há exposição
				B	Nas inspeções realizadas constatou-se ausência de exposição a agentes biológicos.	-	-	-	-	-	-	X		N.A.	N.A.	Não há exposição
				P	Nas inspeções realizadas constatou-se ausência de exposição a agentes considerados perigosos.	-	-	-	-	-	-	X		N.A.	N.A.	Não há exposição
<b>DESCRIÇÃO FÍSICA DO LOCAL</b>																
<b>Tipo de construção:</b> Alvenaria; <b>Estrutura:</b> Concreto; <b>Cobertura existente:</b> Laje; <b>Laterais predominantes:</b> Alvenaria; <b>Piso predominante:</b> Cimento rústico; <b>Ventilação existente:</b> Natural; <b>Iluminação existente:</b> Artificial através de lâmpadas fluorescentes;

<b>MEDIDAS CORRETIVAS RECOMENDADAS</b>											<b>REGISTRO FOTOGRÁFICO</b>					
✓ Sem informações;											Figura 198. Área do Ginásio Esportivo – Sala 06 – Depósito da COPAT

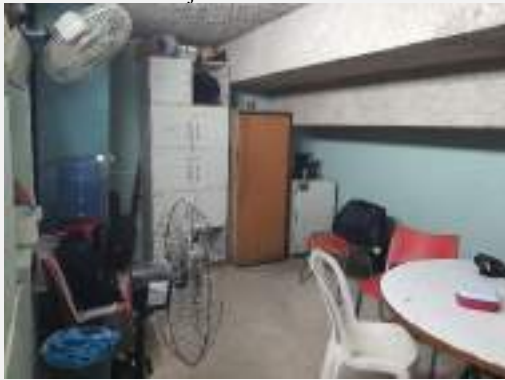
GHE	SETOR	LOCAL	CARGO	R	AGENTE	CAUSA FONTE	MEIO DE PROPAGAÇÃO	INTENS./CONC.	LT	TÉCNICA UTILIZADA	INSAL./PERIC.			ENQUADRAMENTO	GRAU %	PARECER TÉCNICO		
											S	N	I					
199	Ginásio Esportivo - Térreo	10.199. Ginásio Esportivo – Sala 07 – Alojamento Masculino	Colaboradores de empresa terceirizada	F	Nas inspeções realizadas constatou-se ausência de exposição a agentes físicos.	-	-	-	-	-	-	X		N.A.	N.A.	Não há exposição		
				Q	Nas inspeções realizadas constatou-se ausência de exposição a agentes químicos.	-	-	-	-	-	-	-	X		N.A.	N.A.	Não há exposição	
				B	Nas inspeções realizadas constatou-se ausência de exposição a agentes biológicos.	-	-	-	-	-	-	-	-	X		N.A.	N.A.	Não há exposição
				P	Nas inspeções realizadas constatou-se ausência de exposição a agentes considerados perigosos.	-	-	-	-	-	-	-	-	-	X		N.A.	N.A.
<b>DESCRIÇÃO FÍSICA DO LOCAL</b>																		
<b>Tipo de construção:</b> Alvenaria; <b>Estrutura:</b> Concreto; <b>Cobertura existente:</b> Laje; <b>Laterais predominantes:</b> Alvenaria; <b>Piso predominante:</b> Cimento rústico; <b>Ventilação existente:</b> Natural e artificial através de ventilador; <b>Iluminação existente:</b> Artificial através de lâmpadas fluorescentes;

<b>MEDIDAS CORRETIVAS RECOMENDADAS</b>											<b>REGISTRO FOTOGRÁFICO</b>							
<ul style="list-style-type: none"> <li>✓ Providenciar a limpeza diária do setor para evitar o acúmulo de poeira e conseqüentemente o aparecimento de doenças respiratórias;</li> <li>✓ Providenciar a colocação de piso de cerâmica para evitar desprendimento de poeira durante a varrição;</li> </ul>											Figura 199. Área do Ginásio Esportivo – Sala 07 – Alojamento Masculino

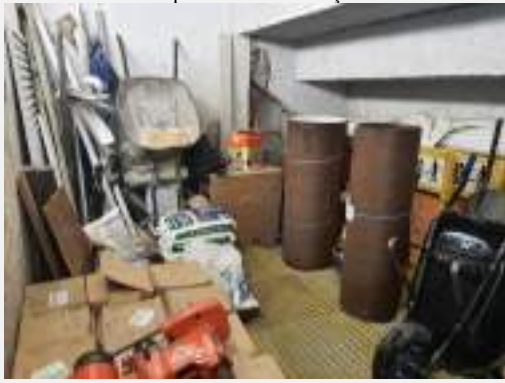
GHE	SETOR	LOCAL	CARGO	R	AGENTE	CAUSA FONTE	MEIO DE PROPAGAÇÃO	INTENS./CONC.	LT	TÉCNICA UTILIZADA	INSAL./PERIC.			ENQUADRAMENTO	GRAU %	PARECER TÉCNICO
											S	N	I			
200	Ginásio Esportivo - Térreo	10.200. Ginásio Esportivo – Sala 08 – Depósito de Manutenção	Pedreiro / Servente de Obras	F	Nas inspeções realizadas constatou-se ausência de exposição a agentes físicos.	-	-	-	-	-	-	X		N.A.	N.A.	Não há exposição
				Q	Nas inspeções realizadas constatou-se ausência de exposição a agentes químicos.	-	-	-	-	-	-	X		N.A.	N.A.	Não há exposição
				B	Nas inspeções realizadas constatou-se ausência de exposição a agentes biológicos.	-	-	-	-	-	-	X		N.A.	N.A.	Não há exposição
				P	Nas inspeções realizadas constatou-se ausência de exposição a agentes considerados perigosos.	-	-	-	-	-	-	X		N.A.	N.A.	Não há exposição
<b>DESCRIÇÃO FÍSICA DO LOCAL</b>																
<b>Tipo de construção:</b> Alvenaria; <b>Estrutura:</b> Concreto; <b>Cobertura existente:</b> Laje; <b>Laterais predominantes:</b> Alvenaria; <b>Piso predominante:</b> Cimento rústico; <b>Ventilação existente:</b> Natural; <b>Iluminação existente:</b> Artificial através de lâmpadas fluorescentes;

<b>MEDIDAS CORRETIVAS RECOMENDADAS</b>											<b>REGISTRO FOTOGRÁFICO</b>					
<ul style="list-style-type: none"> <li>✓ Providenciar a limpeza diária do setor para evitar o acúmulo de poeira e conseqüentemente o aparecimento de doenças respiratórias;</li> <li>✓ Providenciar a colocação de piso de cerâmica para evitar desprendimento de poeira durante a varrição;</li> </ul>											Figura 200. Área do Ginásio Esportivo – Sala 08 – Depósito de Manutenção

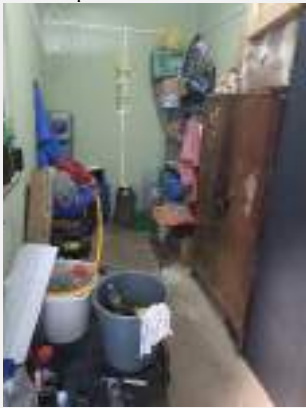
GHE	SETOR	LOCAL	CARGO	R	AGENTE	CAUSA FONTE	MEIO DE PROPAGAÇÃO	INTENS./CONC.	LT	TÉCNICA UTILIZADA	INSAL./PERIC.			ENQUADRAMENTO	GRAU %	PARECER TÉCNICO			
											S	N	I						
201	Ginásio Esportivo - Térreo	10.201. Ginásio Esportivo – Sala 09 – Depósito da COTRANS	Colaboradores de empresa terceirizada	F	Nas inspeções realizadas constatou-se ausência de exposição a agentes físicos.	-	-	-	-	-	-		X		N.A.	N.A.	Não há exposição		
				Q	Nas inspeções realizadas constatou-se ausência de exposição a agentes químicos.	-	-	-	-	-	-	-		X		N.A.	N.A.	Não há exposição	
				B	Nas inspeções realizadas constatou-se ausência de exposição a agentes biológicos.	-	-	-	-	-	-	-	-		X		N.A.	N.A.	Não há exposição
				P	Nas inspeções realizadas constatou-se ausência de exposição a agentes considerados perigosos.	-	-	-	-	-	-	-	-		X		N.A.	N.A.	Não há exposição
<b>DESCRIÇÃO FÍSICA DO LOCAL</b>																			
<b>Tipo de construção:</b> Alvenaria; <b>Estrutura:</b> Concreto; <b>Cobertura existente:</b> Laje; <b>Laterais predominantes:</b> Alvenaria; <b>Piso predominante:</b> Cimento rústico; <b>Ventilação existente:</b> Natural; <b>Iluminação existente:</b> Artificial através de lâmpadas fluorescentes;

<b>MEDIDAS CORRETIVAS RECOMENDADAS</b>											<b>REGISTRO FOTOGRÁFICO</b>								
<ul style="list-style-type: none"> <li>✓ Providenciar a limpeza diária do setor para evitar o acúmulo de poeira e conseqüentemente o aparecimento de doenças respiratórias;</li> <li>✓ Providenciar a colocação de piso de cerâmica para evitar desprendimento de poeira durante a varrição;</li> </ul>											Figura 201. Área do Ginásio Esportivo – Sala 09 – Depósito da COTRANS

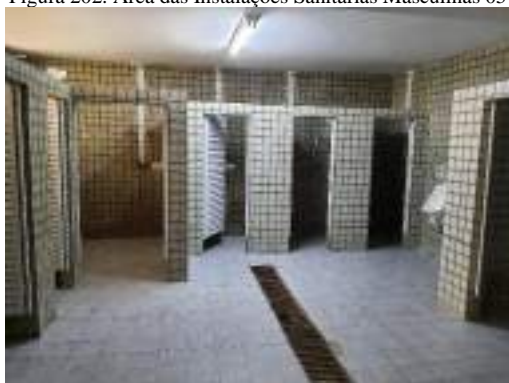
GHE	SETOR	LOCAL	CARGO	R	AGENTE	CAUSA FONTE	MEIO DE PROPAGAÇÃO	INTENS./CONC.	LT	TÉCNICA UTILIZADA	INSAL./PERIC.			ENQUADRAMENTO	GRAU %	PARECER TÉCNICO
											S	N	I			
																carpetes, cortinas e similares, sistemas de condicionamento de ar ou instalações sanitárias.
				P	Nas inspeções realizadas constatou-se ausência de exposição a agentes considerados perigosos.	-	-	-	-	-		X		N.A.	N.A.	Não há exposição
<b>DESCRIÇÃO FÍSICA DO LOCAL</b>																
Tipo de construção: Alvenaria; Estrutura: Concreto; Cobertura existente: Laje; Laterais predominantes: Alvenaria; Piso predominante: Granilite; Ventilação existente: Natural; Iluminação existente: Natural e artificial através de lâmpadas fluorescentes;																
<b>MEDIDAS CORRETIVAS RECOMENDADAS</b>										<b>REGISTRO FOTOGRÁFICO</b>						
<ul style="list-style-type: none"> <li>✓ Providenciar a aquisição, utilização e monitoramento, através de fichas de controle de óculos para proteção dos olhos contra agentes químicos;</li> <li>✓ Providenciar a aquisição, utilização e monitoramento, através de fichas de controle de máscaras respirador purificador de ar não motorizado: peça semifacial filtrante (PFF2) com válvula para proteção das vias respiratórias contra poeiras e névoas;</li> <li>✓ Providenciar a aquisição, utilização e monitoramento, através de fichas de controle de vestimenta de corpo inteiro para proteção contra umidade proveniente de operações com uso de água;</li> <li>✓ Providenciar a aquisição, utilização e monitoramento, através de fichas de controle de luvas de látex (limpeza) para proteção das mãos contra agentes químicos e biológicos;</li> <li>✓ Providenciar a aquisição, utilização e monitoramento, através de fichas de controle de luvas de pano para proteção das mãos contra agentes abrasivos e escoriantes;</li> <li>✓ Providenciar a aquisição, utilização e monitoramento, através de fichas de controle de álcool em gel 70% para proteção das mãos contra agentes biológicos;</li> <li>✓ Providenciar a aquisição, utilização e monitoramento, através de fichas de controle de calçado de PVC para proteção dos pés e pernas contra umidade proveniente de operações com uso de água;</li> <li>✓ Para evitar o devassamento, instalar divisórias entre os mictórios;</li> </ul>										<p>Figura 202. Área das Instalações Sanitárias Masculinas 05</p>

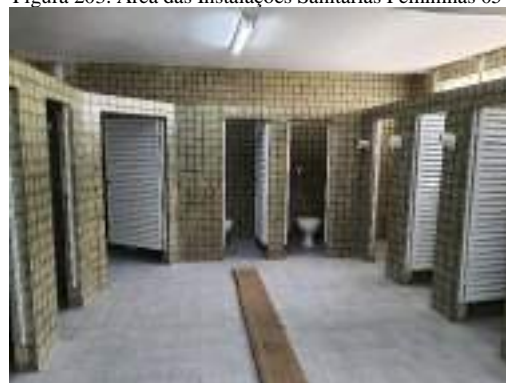
<b>REGISTRO FOTOGRÁFICO</b>																
Figura 203. Área das Instalações Sanitárias Femininas 05

GHE	SETOR	LOCAL	CARGO	R	AGENTE	CAUSA FONTE	MEIO DE PROPAGAÇÃO	INTENS./CONC.	LT	TÉCNICA UTILIZADA	INSAL./PERIC.			ENQUADRAMENTO	GRAU %	PARECER TÉCNICO
											S	N	I			
																carpetes, cortinas e similares, sistemas de condicionamento de ar ou instalações sanitárias.
				P	Nas inspeções realizadas constatou-se ausência de exposição a agentes considerados perigosos.	-	-	-	-	-		X		N.A.	N.A.	Não há exposição
<b>DESCRIÇÃO FÍSICA DO LOCAL</b>																
<b>Tipo de construção:</b> Alvenaria; <b>Estrutura:</b> Concreto; <b>Cobertura existente:</b> Laje; <b>Laterais predominantes:</b> Alvenaria; <b>Piso predominante:</b> Granilite; <b>Ventilação existente:</b> Natural; <b>Iluminação existente:</b> Natural e artificial através de lâmpadas fluorescentes;																
<b>MEDIDAS CORRETIVAS RECOMENDADAS</b>																
<ul style="list-style-type: none"> <li>✓ Providenciar a aquisição, utilização e monitoramento, através de fichas de controle de óculos para proteção dos olhos contra agentes químicos;</li> <li>✓ Providenciar a aquisição, utilização e monitoramento, através de fichas de controle de máscaras respirador purificador de ar não motorizado: peça semifacial filtrante (PPF2) com válvula para proteção das vias respiratórias contra poeiras e névoas;</li> <li>✓ Providenciar a aquisição, utilização e monitoramento, através de fichas de controle de vestimenta de corpo inteiro para proteção contra umidade proveniente de operações com uso de água;</li> <li>✓ Providenciar a aquisição, utilização e monitoramento, através de fichas de controle de luvas de látex (limpeza) para proteção das mãos contra agentes químicos e biológicos;</li> <li>✓ Providenciar a aquisição, utilização e monitoramento, através de fichas de controle de luvas de pano para proteção das mãos contra agentes abrasivos e escoriantes;</li> <li>✓ Providenciar a aquisição, utilização e monitoramento, através de fichas de controle de álcool em gel 70% para proteção das mãos contra agentes biológicos;</li> <li>✓ Providenciar a aquisição, utilização e monitoramento, através de fichas de controle de calçado de PVC para proteção dos pés e pernas contra umidade proveniente de operações com uso de água;</li> </ul>

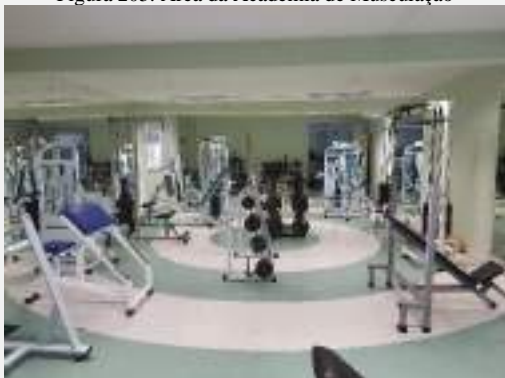
GHE	SETOR	LOCAL	CARGO	R	AGENTE	CAUSA FONTE	MEIO DE PROPAGAÇÃO	INTENS./CONC.	LT	TÉCNICA UTILIZADA	INSAL./PERIC.			ENQUADRAMENTO	GRAU %	PARECER TÉCNICO
											S	N	I			
205	Ginásio Esportivo – 1º Andar	10.205. Ginásio Esportivo - Academia de Musculação	Professor do Ensino Básico, Técnico e Tecnológico	F	Nas inspeções realizadas constatou-se ausência de exposição a agentes físicos.	-	-	-	-	-	-	X		N.A.	N.A.	Não há exposição
				Q	Nas inspeções realizadas constatou-se ausência de exposição a agentes químicos.	-	-	-	-	-	-	X		N.A.	N.A.	Não há exposição
				B	Nas inspeções realizadas constatou-se ausência de exposição a agentes biológicos.	-	-	-	-	-	-	X		N.A.	N.A.	Não há exposição
				P	Nas inspeções realizadas constatou-se ausência de exposição a agentes considerados perigosos.	-	-	-	-	-	-	X		N.A.	N.A.	Não há exposição
<b>DESCRIÇÃO FÍSICA DO LOCAL</b>																
<b>Tipo de construção:</b> Alvenaria; <b>Estrutura:</b> Concreto; <b>Cobertura existente:</b> Laje; <b>Laterais predominantes:</b> Alvenaria; <b>Piso predominante:</b> Granilite Paviflex; <b>Ventilação existente:</b> Artificial através de ar-condicionado; <b>Iluminação existente:</b> Natural e artificial através de lâmpadas fluorescentes;

<b>MEDIDAS CORRETIVAS RECOMENDADAS</b>											<b>REGISTRO FOTOGRÁFICO</b>					
✓ Verificar diariamente o estado de conservação das máquinas, equipamentos e cabos;											Figura 205. Área da Academia de Musculação

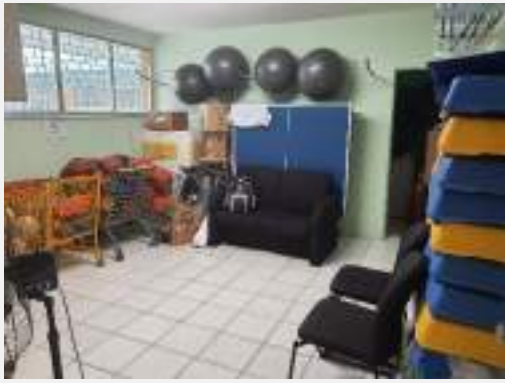
GHE	SETOR	LOCAL	CARGO	R	AGENTE	CAUSA FONTE	MEIO DE PROPAGAÇÃO	INTENS./CONC.	LT	TÉCNICA UTILIZADA	INSAL./PERIC.			ENQUADRAMENTO	GRAU %	PARECER TÉCNICO		
											S	N	I					
206	Ginásio Esportivo - Térreo	10.206. Ginásio Esportivo – Almoarifado 01	Professor do Ensino Básico, Técnico e Tecnológico	F	Nas inspeções realizadas constatou-se ausência de exposição a agentes físicos.	-	-	-	-	-	-	X		N.A.	N.A.	Não há exposição		
				Q	Nas inspeções realizadas constatou-se ausência de exposição a agentes químicos.	-	-	-	-	-	-	-	X		N.A.	N.A.	Não há exposição	
				B	Nas inspeções realizadas constatou-se ausência de exposição a agentes biológicos.	-	-	-	-	-	-	-	-	X		N.A.	N.A.	Não há exposição
				P	Nas inspeções realizadas constatou-se ausência de exposição a agentes considerados perigosos.	-	-	-	-	-	-	-	-	X		N.A.	N.A.	Não há exposição
<b>DESCRIÇÃO FÍSICA DO LOCAL</b>																		
<b>Tipo de construção:</b> Alvenaria; <b>Estrutura:</b> Concreto; <b>Cobertura existente:</b> Laje; <b>Laterais predominantes:</b> Alvenaria; <b>Piso predominante:</b> Cerâmica; <b>Ventilação existente:</b> Artificial através de ar-condicionado; <b>Iluminação existente:</b> Natural e artificial através de lâmpadas fluorescentes;

<b>MEDIDAS CORRETIVAS RECOMENDADAS</b>											<b>REGISTRO FOTOGRÁFICO</b>							
<ul style="list-style-type: none"> <li>✓ Aumentar o tamanho da grade de proteção para evitar que pessoas inadvertidas possam ter acesso aos quadros elétricos localizados no corredor, em frente ao setor;</li> <li>✓ Para evitar o contato com a fiação elétrica exposta, realizar a troca da placa da tomada;</li> </ul>											Figura 206. Área do almoarifado do Ginásio Esportivo 01

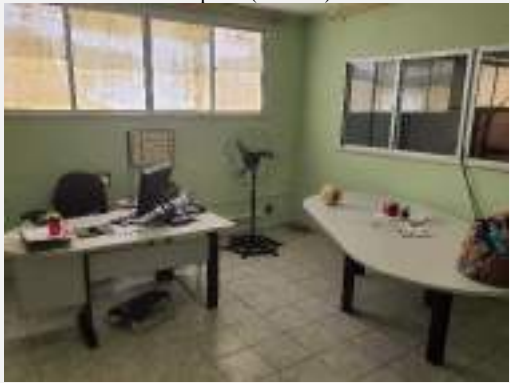
GHE	SETOR	LOCAL	CARGO	R	AGENTE	CAUSA FONTE	MEIO DE PROPAGAÇÃO	INTENS./CONC.	LT	TÉCNICA UTILIZADA	INSAL./PERIC.			ENQUADRAMENTO	GRAU %	PARECER TÉCNICO
											S	N	I			
208	Ginásio Esportivo – 1º Andar	10.208. Ginásio Esportivo - Coordenação de Educação Física e Esporte (COEFE)	Professor do Ensino Básico, Técnico e Tecnológico	F	Nas inspeções realizadas constatou-se ausência de exposição a agentes físicos.	-	-	-	-	-	-	X		N.A.	N.A.	Não há exposição
				Q	Nas inspeções realizadas constatou-se ausência de exposição a agentes químicos.	-	-	-	-	-	-	X		N.A.	N.A.	Não há exposição
				B	Nas inspeções realizadas constatou-se ausência de exposição a agentes biológicos.	-	-	-	-	-	-	X		N.A.	N.A.	Não há exposição
				P	Nas inspeções realizadas constatou-se ausência de exposição a agentes considerados perigosos.	-	-	-	-	-	-	X		N.A.	N.A.	Não há exposição
<b>DESCRIÇÃO FÍSICA DO LOCAL</b>																
<b>Tipo de construção:</b> Alvenaria; <b>Estrutura:</b> Concreto; <b>Cobertura existente:</b> Laje; <b>Laterais predominantes:</b> Alvenaria; <b>Piso predominante:</b> Cerâmica; <b>Ventilação existente:</b> Artificial através de ar-condicionado e ventilador; <b>Iluminação existente:</b> Natural e artificial através de lâmpadas fluorescentes;

<b>MEDIDAS CORRETIVAS RECOMENDADAS</b>											<b>REGISTRO FOTOGRÁFICO</b>					
<ul style="list-style-type: none"> <li>✓ Providenciar 1 (um) suporte para os pés, que se adapte ao comprimento da perna do trabalhador;</li> <li>✓ Providenciar 1 (um) mouse pad com apoio para o pulso;</li> <li>✓ Para evitar o contato com a fiação elétrica exposta, colocar placa cega na tomada;</li> </ul>											Figura 208. Área da Coordenação de Educação Física e Esporte (COEFE)

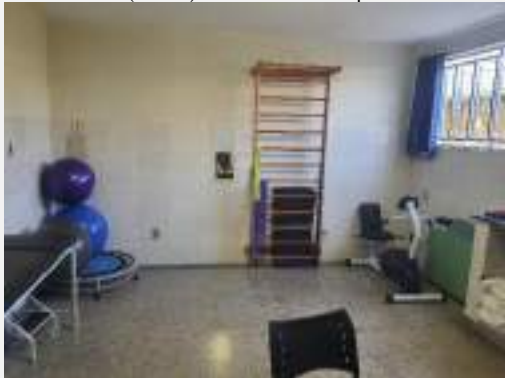
<b>Tipo de construção:</b> Alvenaria; <b>Estrutura:</b> Concreto; <b>Cobertura existente:</b> Laje; <b>Laterais predominantes:</b> Alvenaria; <b>Piso predominante:</b> Granilite; <b>Ventilação existente:</b> Artificial através de ar-condicionado; <b>Iluminação existente:</b> Natural e artificial através de lâmpadas fluorescentes;	
<b>MEDIDAS CORRETIVAS RECOMENDADAS</b>	<b>REGISTRO FOTOGRÁFICO</b>
<ul style="list-style-type: none"> <li>✓ Providenciar a aquisição, utilização e monitoramento, através de fichas de controle de óculos para proteção dos olhos contra radiações não-ionizantes.</li> <li>✓ Providenciar a aquisição, utilização e monitoramento, através de fichas de controle de óculos de proteção ampla visão antirrisco e antiembaçante para proteção dos olhos contra agentes biológicos;</li> <li>✓ Providenciar a aquisição, utilização e monitoramento, através de fichas de controle de máscara cirúrgica descartável cor branca para proteção das vias respiratórias contra agentes biológicos.</li> <li>✓ Providenciar a aquisição, utilização e monitoramento, através de fichas de controle de jaleco de tecido feminino e masculino, cor branca para proteção de todo o corpo contra agentes biológicos;</li> <li>✓ Providenciar a aquisição, utilização e monitoramento, através de fichas de controle de luva descartável de procedimento (látex), sem talco/pó para proteção das mãos contra agentes biológicos;</li> <li>✓ Providenciar a aquisição, utilização e monitoramento, através de fichas de controle de álcool em gel 70% e álcool líquido 70% para proteção das mãos contra agentes biológicos;</li> <li>✓ Providenciar a aquisição, utilização e monitoramento, através de fichas de controle de sapato de segurança em couro, sem cadarço, cor branca para proteção dos pés contra agentes biológicos;</li> <li>✓ Providenciar 1 (uma) cadeira com altura regulável, estofada, giratória, com cinco pés e braços, permitindo apoiar a região lombar.</li> <li>✓ Providenciar 1 (um) suporte para os pés, que se adapte ao comprimento da perna do trabalhador;</li> <li>✓ Providenciar 1 (um) suporte ergonômico para monitor com altura ajustável, para que a parte superior da tela fique na mesma altura dos olhos;</li> <li>✓ Para evitar estresse térmico, realizar a manutenção do aparelho de ar-condicionado;</li> </ul>	<p>Figura 212. Área da Coordenadoria de Saúde Escolar (COSE) - Sala de Fisioterapia</p>

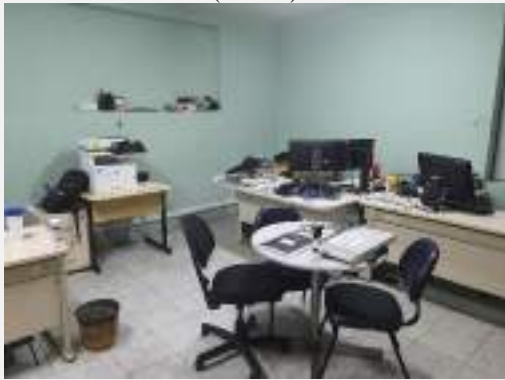
GHE	SETOR	LOCAL	CARGO	R	AGENTE	CAUSA FONTE	MEIO DE PROPAGAÇÃO	INTENS./CONC.	LT	TÉCNICA UTILIZADA	INSAL./PERIC.			ENQUADRAMENTO	GRAU %	PARECER TÉCNICO		
											S	N	I					
213	Ginásio Esportivo - Térreo	10.213. Coordenadoria de Patrimônio (COPAT)	Assistente em Administração	F	Nas inspeções realizadas constatou-se ausência de exposição a agentes físicos.	-	-	-	-	-	-	X		N.A.	N.A.	Não há exposição		
				Q	Nas inspeções realizadas constatou-se ausência de exposição a agentes químicos.	-	-	-	-	-	-	-	X		N.A.	N.A.	Não há exposição	
				B	Nas inspeções realizadas constatou-se ausência de exposição a agentes biológicos.	-	-	-	-	-	-	-	-	X		N.A.	N.A.	Não há exposição
				P	Nas inspeções realizadas constatou-se ausência de exposição a agentes considerados perigosos.	-	-	-	-	-	-	-	-	X		N.A.	N.A.	Não há exposição
<b>DESCRIÇÃO FÍSICA DO LOCAL</b>																		
<b>Tipo de construção:</b> Alvenaria; <b>Estrutura:</b> Concreto; <b>Cobertura existente:</b> Laje; <b>Laterais predominantes:</b> Alvenaria; <b>Piso predominante:</b> Cerâmica; <b>Ventilação existente:</b> Artificial através de ar-condicionado; <b>Iluminação existente:</b> Artificial através de lâmpadas fluorescentes;

<b>MEDIDAS CORRETIVAS RECOMENDADAS</b>										<b>REGISTRO FOTOGRÁFICO</b>								
<ul style="list-style-type: none"> <li>✓ Providenciar 1 (uma) cadeira com altura regulável, estofada, giratória, com cinco pés e braços, permitindo apoiar a região lombar;</li> <li>✓ Providenciar 1 (um) suporte para os pés, que se adapte ao comprimento da perna do trabalhador;</li> <li>✓ Providenciar 1 (um) suporte ergonômico para monitor com altura ajustável, para que a parte superior da tela fique na mesma altura dos olhos;</li> </ul>										Figura 213. Área da Coordenadoria de Patrimônio (COPAT)

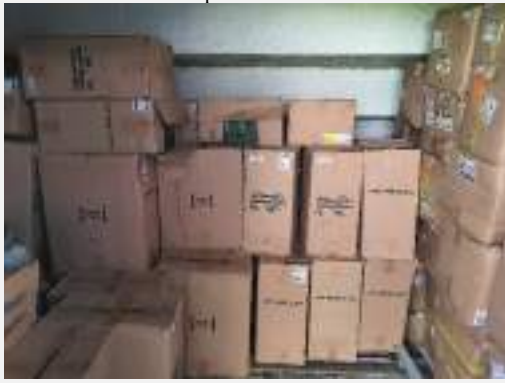
GHE	SETOR	LOCAL	CARGO	R	AGENTE	CAUSA FONTE	MEIO DE PROPAGAÇÃO	INTENS./CONC.	LT	TÉCNICA UTILIZADA	INSAL./PERIC.			ENQUADRAMENTO	GRAU %	PARECER TÉCNICO
											S	N	I			
214	Ginásio Esportivo – Têrreo	10.214. Ginásio Esportivo – Sala 10 – Depósito da CAE	Assistente em Administração / Assistente de Aluno	F	Nas inspeções realizadas constatou-se ausência de exposição a agentes físicos.	-	-	-	-	-	-	X		N.A.	N.A.	Não há exposição
				Q	Nas inspeções realizadas constatou-se ausência de exposição a agentes químicos.	-	-	-	-	-	-	X		N.A.	N.A.	Não há exposição
				B	Nas inspeções realizadas constatou-se ausência de exposição a agentes biológicos.	-	-	-	-	-	-	X		N.A.	N.A.	Não há exposição
				P	Nas inspeções realizadas constatou-se ausência de exposição a agentes considerados perigosos.	-	-	-	-	-	-	X		N.A.	N.A.	Não há exposição
<b>DESCRIÇÃO FÍSICA DO LOCAL</b>																
<b>Tipo de construção:</b> Alvenaria; <b>Estrutura:</b> Concreto; <b>Cobertura existente:</b> Laje; <b>Laterais predominantes:</b> Alvenaria; <b>Piso predominante:</b> Cimento rústico; <b>Ventilação existente:</b> Natural; <b>Iluminação existente:</b> Artificial através de lâmpadas fluorescentes;

<b>MEDIDAS CORRETIVAS RECOMENDADAS</b>											<b>REGISTRO FOTOGRÁFICO</b>					
<ul style="list-style-type: none"> <li>✓ Providenciar a limpeza diária do setor para evitar o acúmulo de poeira e conseqüentemente o aparecimento de doenças respiratórias;</li> <li>✓ Providenciar a colocação de piso de cerâmica para evitar desprendimento de poeira durante a varrição;</li> </ul>											Figura 214. Área do Ginásio Esportivo – Sala 10 – Depósito da CAE

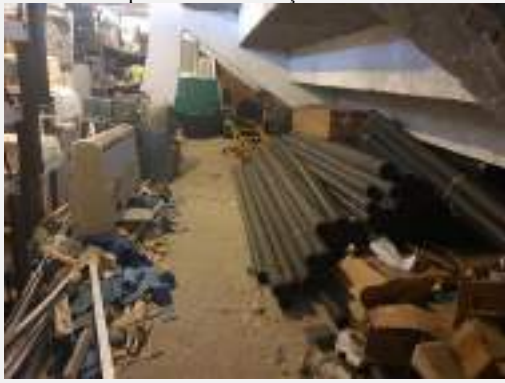
GHE	SETOR	LOCAL	CARGO	R	AGENTE	CAUSA FONTE	MEIO DE PROPAGAÇÃO	INTENS./CONC.	LT	TÉCNICA UTILIZADA	INSAL./PERIC.			ENQUADRAMENTO	GRAU %	PARECER TÉCNICO
											S	N	I			
215	Ginásio Esportivo – Têrreo	10.215. Ginásio Esportivo – Sala 11 – Depósito da Manutenção e COPAT	Servente de Obras / Pedreiro / Assistente em Administração	F	Nas inspeções realizadas constatou-se ausência de exposição a agentes físicos.	-	-	-	-	-	-	X		N.A.	N.A.	Não há exposição
				Q	Nas inspeções realizadas constatou-se ausência de exposição a agentes químicos.	-	-	-	-	-	-	X		N.A.	N.A.	Não há exposição
				B	Nas inspeções realizadas constatou-se ausência de exposição a agentes biológicos.	-	-	-	-	-	-	X		N.A.	N.A.	Não há exposição
				P	Nas inspeções realizadas constatou-se ausência de exposição a agentes considerados perigosos.	-	-	-	-	-	-	X		N.A.	N.A.	Não há exposição
<b>DESCRIÇÃO FÍSICA DO LOCAL</b>																
<b>Tipo de construção:</b> Alvenaria; <b>Estrutura:</b> Concreto; <b>Cobertura existente:</b> Laje; <b>Laterais predominantes:</b> Alvenaria; <b>Piso predominante:</b> Cimento rústico; <b>Ventilação existente:</b> Natural; <b>Iluminação existente:</b> Artificial através de lâmpadas fluorescentes;

<b>MEDIDAS CORRETIVAS RECOMENDADAS</b>											<b>REGISTRO FOTOGRÁFICO</b>					
<ul style="list-style-type: none"> <li>✓ Providenciar a limpeza diária do setor para evitar o acúmulo de poeira e conseqüentemente o aparecimento de doenças respiratórias;</li> <li>✓ Providenciar a colocação de piso de cerâmica para evitar desprendimento de poeira durante a varrição;</li> <li>✓ Manter o setor limpo, sinalizado, organizado, controlado e acondicionados adequadamente;</li> <li>✓ Os produtos devem ficar sobre estrados ou prateleiras, jamais em contato com o piso;</li> <li>✓ Observar rigorosamente o limite de empilhamento máximo de acordo com as instruções do fabricante do armário;</li> <li>✓ As áreas de circulação devem ser mantidas desobstruídas;</li> </ul>											Figura 215. Área do Ginásio Esportivo – Sala 11 – Depósito da Manutenção e COPAT

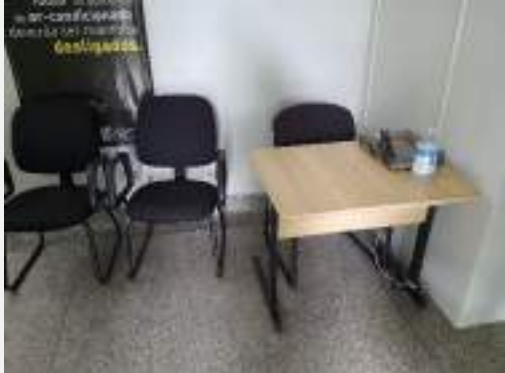
GHE	SETOR	LOCAL	CARGO	R	AGENTE	CAUSA FONTE	MEIO DE PROPAGAÇÃO	INTENS./ CONC.	LT	TÉCNICA UTILIZADA	INSAL./ PERIC.			ENQUADRAMENTO	GRAU %	PARECER TÉCNICO		
											S	N	I					
216	Bloco Administrativo 02 - Térreo	10.216, Recepção do Prédio Administrativo	Não possui.	F	Nas inspeções realizadas constatou-se ausência de exposição a agentes físicos.	-	-	-	-	-	-	X		N.A.	N.A.	Não há exposição		
				Q	Nas inspeções realizadas constatou-se ausência de exposição a agentes químicos.	-	-	-	-	-	-	-	X		N.A.	N.A.	Não há exposição	
				B	Nas inspeções realizadas constatou-se ausência de exposição a agentes biológicos.	-	-	-	-	-	-	-	-	X		N.A.	N.A.	Não há exposição
				P	Nas inspeções realizadas constatou-se ausência de exposição a agentes considerados perigosos.	-	-	-	-	-	-	-	-	X		N.A.	N.A.	Não há exposição
<b>DESCRIÇÃO FÍSICA DO LOCAL</b>																		
<b>Tipo de construção:</b> Alvenaria; <b>Estrutura:</b> Concreto; <b>Cobertura existente:</b> Laje; <b>Laterais predominantes:</b> Alvenaria; <b>Piso predominante:</b> Granilite; <b>Ventilação existente:</b> Natural; <b>Iluminação existente:</b> Natural e artificial através de lâmpadas fluorescentes;

<b>MEDIDAS CORRETIVAS RECOMENDADAS</b>											<b>REGISTRO FOTOGRÁFICO</b>							
<ul style="list-style-type: none"> <li>✓ Providenciar 1 (uma) cadeira com altura regulável, estofada, giratória, com cinco pés e braços, permitindo apoiar a região lombar;</li> <li>✓ Quanto ao extintor localizado ao lado do setor: realizar manutenção de 2º nível; pintar borda vermelha (0,70m x 0,70m) e borda amarela (0,15m) no piso;</li> </ul>											Figura 216. Área da Recepção do Prédio Administrativo

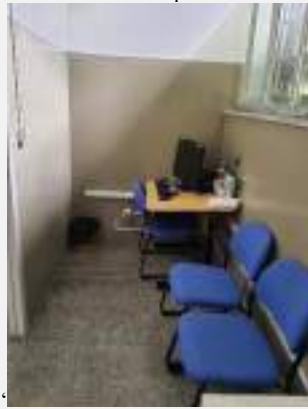
GHE	SETOR	LOCAL	CARGO	R	AGENTE	CAUSA FONTE	MEIO DE PROPAGAÇÃO	INTENS./CONC.	LT	TÉCNICA UTILIZADA	INSAL./PERIC.			ENQUADRAMENTO	GRAU %	PARECER TÉCNICO	
											S	N	I				
217	Bloco Administrativo 02 - Térreo	10.217 - Atendimento Individual do Setor Multidisciplinar	Assistente Social / Psicólogo / Pedagogo / Técnico em Assuntos Educacionais	F	Nas inspeções realizadas constatou-se ausência de exposição a agentes físicos.	-	-	-	-	-	-	X		N.A.	N.A.	Não há exposição	
				Q	Nas inspeções realizadas constatou-se ausência de exposição a agentes químicos.	-	-	-	-	-	-	-	X		N.A.	N.A.	Não há exposição
				B	Nas inspeções realizadas constatou-se ausência de exposição a agentes biológicos.	-	-	-	-	-	-	-	X		N.A.	N.A.	Não há exposição
				P	Nas inspeções realizadas constatou-se ausência de exposição a agentes considerados perigosos.	-	-	-	-	-	-	-	X		N.A.	N.A.	Não há exposição
<b>DESCRIÇÃO FÍSICA DO LOCAL</b>

<b>Tipo de construção:</b> Alvenaria; <b>Estrutura:</b> Concreto; <b>Cobertura existente:</b> Laje; <b>Laterais predominantes:</b> Alvenaria; <b>Piso predominante:</b> Granilite; <b>Ventilação existente:</b> Artificial através de ar-condicionado; <b>Iluminação existente:</b> Natural e artificial através de lâmpadas fluorescentes;																	
<b>MEDIDAS CORRETIVAS RECOMENDADAS</b>											<b>REGISTRO FOTOGRÁFICO</b>						
<ul style="list-style-type: none"> <li>✓ Providenciar 2 (duas) cadeiras com altura regulável, estofada, giratória, com cinco pés e braços, permitindo apoiar a região lombar;</li> <li>✓ Providenciar 2 (dois) suportes ergonômicos para monitor com altura ajustável, para que a parte superior da tela fique na mesma altura dos olhos;</li> <li>✓ Providenciar 2 (dois) mouse pad com apoio para o pulso;</li> </ul>											Figura 217. Área da Atendimento Individual do Setor Multidisciplinar
