**LAUDO TÉCNICO DAS  
CONDIÇÕES AMBIENTAIS DE  
TRABALHO (LTCAT) -  
CAMPUS ARACAJU**

**INSTITUTO FEDERAL DE  
EDUCAÇÃO, CIÊNCIA E  
TECNOLOGIA DE SERGIPE – IFS**

20/3/2024

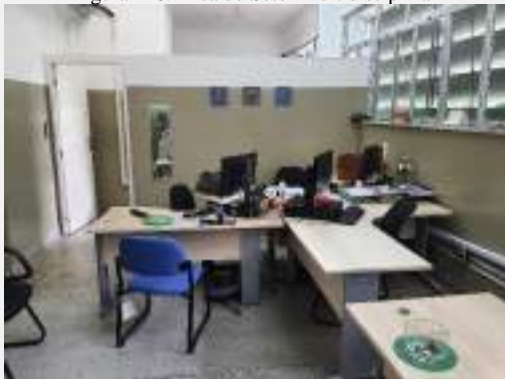
GHE	SETOR	LOCAL	CARGO	R	AGENTE	CAUSA FONTE	MEIO DE PROPAGAÇÃO	INTENS./CONC.	LT	TÉCNICA UTILIZADA	INSAL./PERIC.			ENQUADRAMENTO	GRAU %	PARECER TÉCNICO
											S	N	I			
218	Bloco Administrativo 02 - Térreo	10.218. Setor Multidisciplinar	Assistente Social / Psicólogo / Pedagogo / Técnico em Assuntos Educacionais	F	Nas inspeções realizadas constatou-se ausência de exposição a agentes físicos.	-	-	-	-	-	-	X		N.A.	N.A.	Não há exposição
				Q	Nas inspeções realizadas constatou-se ausência de exposição a agentes químicos.	-	-	-	-	-	-	X		N.A.	N.A.	Não há exposição
				B	Nas inspeções realizadas constatou-se ausência de exposição a agentes biológicos.	-	-	-	-	-	-	X		N.A.	N.A.	Não há exposição
				P	Nas inspeções realizadas constatou-se ausência de exposição a agentes considerados perigosos.	-	-	-	-	-	-	X		N.A.	N.A.	Não há exposição
<b>DESCRIÇÃO FÍSICA DO LOCAL</b>																
<b>Tipo de construção:</b> Alvenaria; <b>Estrutura:</b> Concreto; <b>Cobertura existente:</b> Laje; <b>Laterais predominantes:</b> Alvenaria; <b>Piso predominante:</b> Granilite; <b>Ventilação existente:</b> Artificial através de ar-condicionado; <b>Iluminação existente:</b> Natural e artificial através de lâmpadas fluorescentes;

<b>MEDIDAS CORRETIVAS RECOMENDADAS</b>											<b>REGISTRO FOTOGRÁFICO</b>					
<ul style="list-style-type: none"> <li>✓ Providenciar 2 (duas) cadeiras com altura regulável, estofada, giratória, com cinco pés e braços, permitindo apoiar a região lombar;</li> <li>✓ Providenciar 3 (três) suportes para os pés, que se adapte ao comprimento da perna do trabalhador;</li> <li>✓ Providenciar 2 (dois) suportes ergonômicos para monitor com altura ajustável, para que a parte superior da tela fique na mesma altura dos olhos;</li> <li>✓ Providenciar 5 (cinco) mouse pad com apoio para o pulso;</li> <li>✓ Realizar a substituição das duas lâmpadas com defeito;</li> </ul>											Figura 218. Área do Setor Multidisciplinar

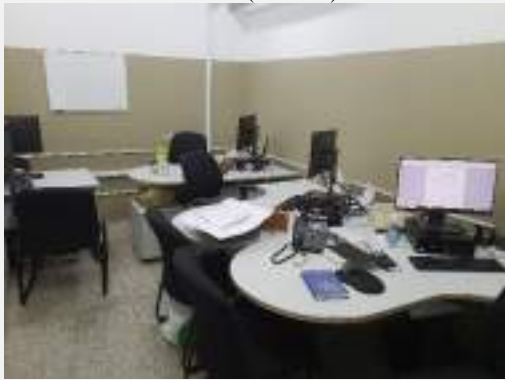
GHE	SETOR	LOCAL	CARGO	R	AGENTE	CAUSA FONTE	MEIO DE PROPAGAÇÃO	INTENS./CONC.	LT	TÉCNICA UTILIZADA	INSAL./PERIC.			ENQUADRAMENTO	GRAU %	PARECER TÉCNICO
											S	N	I			
219	Bloco Administrativo 02 – 1º Andar	10.219. Assessoria de Comunicação Social e Eventos (ASCOM)	Técnico em Audiovisual / Produtor Cultural / Jornalista	F	Nas inspeções realizadas constatou-se ausência de exposição a agentes físicos.	-	-	-	-	-	-	X		N.A.	N.A.	Não há exposição
				Q	Nas inspeções realizadas constatou-se ausência de exposição a agentes químicos.	-	-	-	-	-	-	X		N.A.	N.A.	Não há exposição
				B	Nas inspeções realizadas constatou-se ausência de exposição a agentes biológicos.	-	-	-	-	-	-	X		N.A.	N.A.	Não há exposição
				P	Nas inspeções realizadas constatou-se ausência de exposição a agentes considerados perigosos.	-	-	-	-	-	-	X		N.A.	N.A.	Não há exposição
<b>DESCRIÇÃO FÍSICA DO LOCAL</b>																
<b>Tipo de construção:</b> Alvenaria; <b>Estrutura:</b> Concreto; <b>Cobertura existente:</b> Laje; <b>Laterais predominantes:</b> Alvenaria; <b>Piso predominante:</b> Granilite; <b>Ventilação existente:</b> Artificial através de ar-condicionado; <b>Iluminação existente:</b> Artificial através de lâmpadas fluorescentes;

<b>MEDIDAS CORRETIVAS RECOMENDADAS</b>											<b>REGISTRO FOTOGRÁFICO</b>					
<ul style="list-style-type: none"> <li>✓ Providenciar 1 (uma) cadeira com altura regulável, estofada, giratória, com cinco pés e braços, permitindo apoiar a região lombar;</li> <li>✓ Providenciar 1 (um) suporte para os pés, que se adapte ao comprimento da perna do trabalhador;</li> <li>✓ Quanto ao extintor localizado no corredor, em frente ao setor: realizar manutenção de 2º nível; pintar borda vermelha (0,70m x 0,70m) e borda amarela (0,15m) no piso;</li> </ul>											Figura 219. Área da Assessoria de Comunicação Social e Eventos (ASCOM)

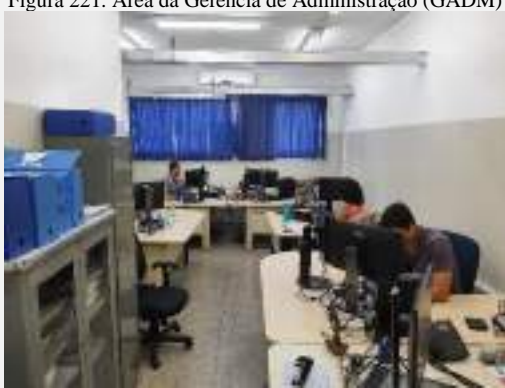
GHE	SETOR	LOCAL	CARGO	R	AGENTE	CAUSA FONTE	MEIO DE PROPAGAÇÃO	INTENS./CONC.	LT	TÉCNICA UTILIZADA	INSAL./PERIC.			ENQUADRAMENTO	GRAU %	PARECER TÉCNICO			
											S	N	I						
221	Bloco Administrativo 02 – 1º Andar	10.221. Gerência de Administração (GADM) / Coordenadoria de Execução Financeira (COEF) / Coordenadoria de Execução Orçamentária (CEO) / Coordenadoria de Contabilidade e Finanças (CCF) / Coordenadoria de Conformidade e Registro de Gestão (CONFREG)	Contador / Técnico em Contabilidade / Assistente em Administração	F	Nas inspeções realizadas constatou-se ausência de exposição a agentes físicos.	-	-	-	-	-	-		X		N.A.	N.A.	Não há exposição		
				Q	Nas inspeções realizadas constatou-se ausência de exposição a agentes químicos.	-	-	-	-	-	-	-		X		N.A.	N.A.	Não há exposição	
				B	Nas inspeções realizadas constatou-se ausência de exposição a agentes biológicos.	-	-	-	-	-	-	-	-		X		N.A.	N.A.	Não há exposição

P	Nas inspeções realizadas constatou-se ausência de exposição a agentes considerados perigosos.	-	-	-	-	-	-	-	-		X		N.A.	N.A.	Não há exposição
<b>DESCRIÇÃO FÍSICA DO LOCAL</b>																			
<b>Tipo de construção:</b> Alvenaria; <b>Estrutura:</b> Concreto; <b>Cobertura existente:</b> Laje; <b>Laterais predominantes:</b> Alvenaria; <b>Piso predominante:</b> Granilite; <b>Ventilação existente:</b> Artificial através de ar-condicionado; <b>Iluminação existente:</b> Natural e artificial através de lâmpadas fluorescentes;																			
<b>MEDIDAS CORRETIVAS RECOMENDADAS</b>											<b>REGISTRO FOTOGRÁFICO</b>								
✓ Providenciar 1 (um) suporte para os pés, que se adapte ao comprimento da perna do trabalhador;											Figura 221. Área da Gerência de Administração (GADM)

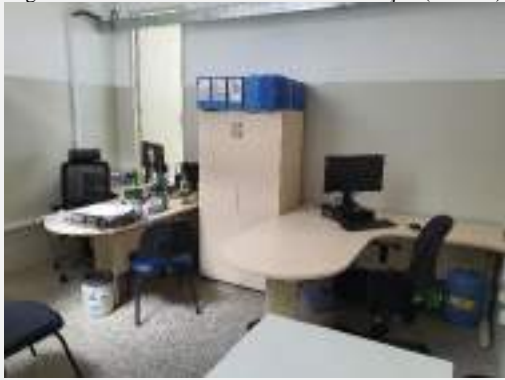
GHE	SETOR	LOCAL	CARGO	R	AGENTE	CAUSA FONTE	MEIO DE PROPAGAÇÃO	INTENS./CONC.	LT	TÉCNICA UTILIZADA	INSAL./PERIC.			ENQUADRAMENTO	GRAU %	PARECER TÉCNICO		
											S	N	I					
224	Bloco Administrativo 02 – 1º Andar	10.224, Diretoria de Administração (DADM)	Assistente em Administração	F	Nas inspeções realizadas constatou-se ausência de exposição a agentes físicos.	-	-	-	-	-	-	X		N.A.	N.A.	Não há exposição		
				Q	Nas inspeções realizadas constatou-se ausência de exposição a agentes químicos.	-	-	-	-	-	-	-	X		N.A.	N.A.	Não há exposição	
				B	Nas inspeções realizadas constatou-se ausência de exposição a agentes biológicos.	-	-	-	-	-	-	-	-	X		N.A.	N.A.	Não há exposição
				P	Nas inspeções realizadas constatou-se ausência de exposição a agentes considerados perigosos.	-	-	-	-	-	-	-	-	X		N.A.	N.A.	Não há exposição
<b>DESCRIÇÃO FÍSICA DO LOCAL</b>																		
<b>Tipo de construção:</b> Alvenaria; <b>Estrutura:</b> Concreto; <b>Cobertura existente:</b> Laje; <b>Laterais predominantes:</b> Alvenaria; <b>Piso predominante:</b> Granilite; <b>Ventilação existente:</b> Artificial através de ar-condicionado; <b>Iluminação existente:</b> Natural e artificial através de lâmpadas fluorescentes;

<b>MEDIDAS CORRETIVAS RECOMENDADAS</b>											<b>REGISTRO FOTOGRÁFICO</b>							
<ul style="list-style-type: none"> <li>✓ Providenciar 1 (uma) cadeira com altura regulável, estofada, giratória, com cinco pés e braços, permitindo apoiar a região lombar;</li> <li>✓ Providenciar 3 (três) mouse pad com apoio para o pulso;</li> </ul>											Figura 224. Área da Diretoria de Administração (DADM)

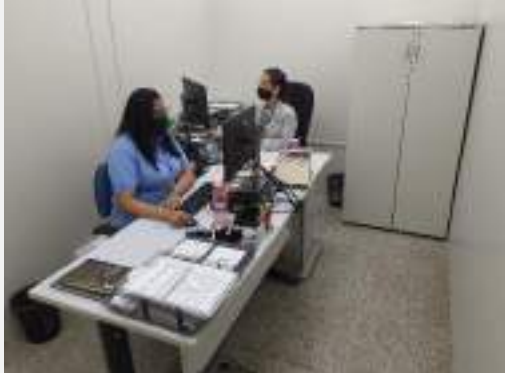
GHE	SETOR	LOCAL	CARGO	R	AGENTE	CAUSA FONTE	MEIO DE PROPAGAÇÃO	INTENS./CONC.	LT	TÉCNICA UTILIZADA	INSAL./PERIC.			ENQUADRAMENTO	GRAU %	PARECER TÉCNICO
											S	N	I			
226	Bloco Administrativo 02 – 1º Andar	10.226. Gabinete da Direção Geral (GDG)	Secretário Executivo	F	Nas inspeções realizadas constatou-se ausência de exposição a agentes físicos.	-	-	-	-	-	-	X		N.A.	N.A.	Não há exposição
				Q	Nas inspeções realizadas constatou-se ausência de exposição a agentes químicos.	-	-	-	-	-	-	X		N.A.	N.A.	Não há exposição
				B	Nas inspeções realizadas constatou-se ausência de exposição a agentes biológicos.	-	-	-	-	-	-	X		N.A.	N.A.	Não há exposição
				P	Nas inspeções realizadas constatou-se ausência de exposição a agentes considerados perigosos.	-	-	-	-	-	-	X		N.A.	N.A.	Não há exposição
<b>DESCRIÇÃO FÍSICA DO LOCAL</b>																
<b>Tipo de construção:</b> Alvenaria; <b>Estrutura:</b> Concreto; <b>Cobertura existente:</b> Laje; <b>Laterais predominantes:</b> Alvenaria; <b>Piso predominante:</b> Granilite; <b>Ventilação existente:</b> Artificial através de ar-condicionado; <b>Iluminação existente:</b> Artificial através de lâmpadas fluorescentes;

<b>MEDIDAS CORRETIVAS RECOMENDADAS</b>											<b>REGISTRO FOTOGRÁFICO</b>					
<ul style="list-style-type: none"> <li>✓ Providenciar 1 (um) suporte para os pés, que se adapte ao comprimento da perna do trabalhador;</li> <li>✓ Providenciar 2 (dois) mouse pad com apoio para o pulso;</li> <li>✓ Quanto ao extintor localizado no corredor, em frente ao setor: realizar manutenção de 2º nível; pintar borda vermelha (0,70m x 0,70m) e borda amarela (0,15m) no piso;</li> </ul>											Figura 226. Área do Gabinete da Direção Geral (GDG)

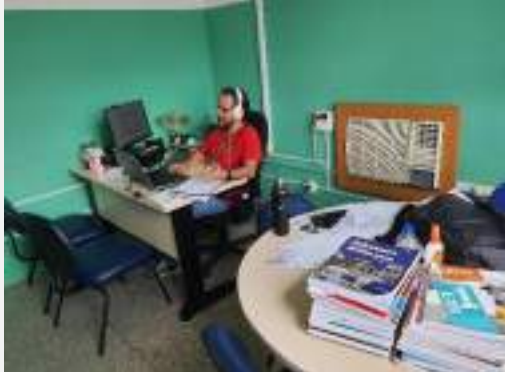
GHE	SETOR	LOCAL	CARGO	R	AGENTE	CAUSA FONTE	MEIO DE PROPAGAÇÃO	INTENS./CONC.	LT	TÉCNICA UTILIZADA	INSAL./PERIC.			ENQUADRAMENTO	GRAU %	PARECER TÉCNICO		
											S	N	I					
228	Bloco Administrativo 02 – 1º Andar	10.228. Gerência de Ensino Técnico (GET)	Professor do Ensino Básico, Técnico e Tecnológico	F	Nas inspeções realizadas constatou-se ausência de exposição a agentes físicos.	-	-	-	-	-	-	X		N.A.	N.A.	Não há exposição		
				Q	Nas inspeções realizadas constatou-se ausência de exposição a agentes químicos.	-	-	-	-	-	-	-	X		N.A.	N.A.	Não há exposição	
				B	Nas inspeções realizadas constatou-se ausência de exposição a agentes biológicos.	-	-	-	-	-	-	-	-	X		N.A.	N.A.	Não há exposição
				P	Nas inspeções realizadas constatou-se ausência de exposição a agentes considerados perigosos.	-	-	-	-	-	-	-	-	X		N.A.	N.A.	Não há exposição
<b>DESCRIÇÃO FÍSICA DO LOCAL</b>																		
<b>Tipo de construção:</b> Alvenaria; <b>Estrutura:</b> Concreto; <b>Cobertura existente:</b> Laje; <b>Laterais predominantes:</b> Alvenaria; <b>Piso predominante:</b> Granilite; <b>Ventilação existente:</b> Artificial através de ar-condicionado; <b>Iluminação existente:</b> Natural e artificial através de lâmpadas fluorescentes;

<b>MEDIDAS CORRETIVAS RECOMENDADAS</b>											<b>REGISTRO FOTOGRÁFICO</b>							
<ul style="list-style-type: none"> <li>✓ Providenciar 1 (um) suporte para os pés, que se adapte ao comprimento da perna do trabalhador;</li> <li>✓ Providenciar 1 (um) mouse pad com apoio para o pulso;</li> </ul>											Figura 228. Área da Gerência de Ensino Técnico (GET)

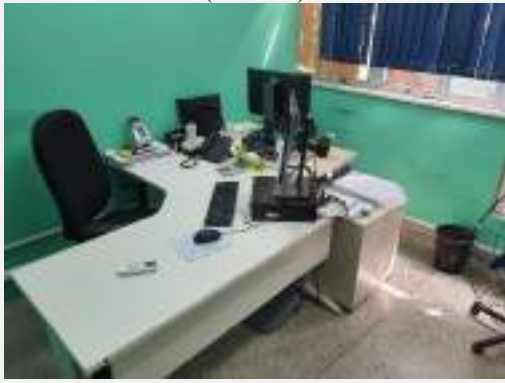
GHE	SETOR	LOCAL	CARGO	R	AGENTE	CAUSA FONTE	MEIO DE PROPAGAÇÃO	INTENS./CONC.	LT	TÉCNICA UTILIZADA	INSAL./PERIC.			ENQUADRAMENTO	GRAU %	PARECER TÉCNICO
											S	N	I			
229	Bloco Administrativo 02 – 1º Andar	10.229, Coordenadoria de Planejamento (COPLAN)	Arquivista / Tecnólogo em Gestão Pública	F	Nas inspeções realizadas constatou-se ausência de exposição a agentes físicos.	-	-	-	-	-	-	X		N.A.	N.A.	Não há exposição
				Q	Nas inspeções realizadas constatou-se ausência de exposição a agentes químicos.	-	-	-	-	-	-	X		N.A.	N.A.	Não há exposição
				B	Nas inspeções realizadas constatou-se ausência de exposição a agentes biológicos.	-	-	-	-	-	-	X		N.A.	N.A.	Não há exposição
				P	Nas inspeções realizadas constatou-se ausência de exposição a agentes considerados perigosos.	-	-	-	-	-	-	X		N.A.	N.A.	Não há exposição
<b>DESCRIÇÃO FÍSICA DO LOCAL</b>																
<b>Tipo de construção:</b> Alvenaria; <b>Estrutura:</b> Concreto; <b>Cobertura existente:</b> Laje; <b>Laterais predominantes:</b> Alvenaria; <b>Piso predominante:</b> Granilite; <b>Ventilação existente:</b> Artificial através de ar-condicionado; <b>Iluminação existente:</b> Natural e artificial através de lâmpadas fluorescentes;

<b>MEDIDAS CORRETIVAS RECOMENDADAS</b>										<b>REGISTRO FOTOGRÁFICO</b>						
<ul style="list-style-type: none"> <li>✓ Providenciar 1 (uma) cadeira com altura regulável, estofada, giratória, com cinco pés e braços, permitindo apoiar a região lombar;</li> <li>✓ Providenciar 1 (um) suporte para os pés, que se adapte ao comprimento da perna do trabalhador;</li> <li>✓ Providenciar 2 (dois) mouse pad com apoio para o pulso;</li> </ul>										Figura 229. Área da Coordenadoria de Planejamento (COPLAN)

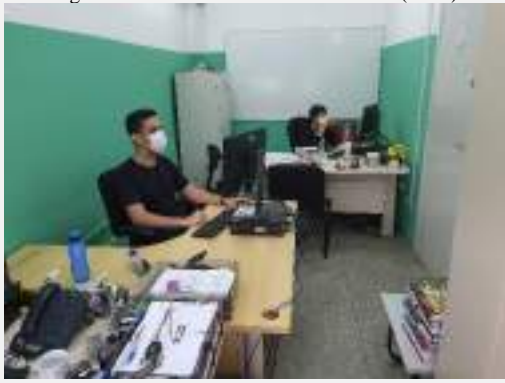
GHE	SETOR	LOCAL	CARGO	R	AGENTE	CAUSA FONTE	MEIO DE PROPAGAÇÃO	INTENS./CONC.	LT	TÉCNICA UTILIZADA	INSAL./PERIC.			ENQUADRAMENTO	GRAU %	PARECER TÉCNICO	
											S	N	I				
232	Bloco Administrativo 02 – 1º Andar	10.232. Diretoria de Ensino (DEN)	Professor do Ensino Básico, Técnico e Tecnológico / Assistente em Administração	F	Nas inspeções realizadas constatou-se ausência de exposição a agentes físicos.	-	-	-	-	-	-	X		N.A.	N.A.	Não há exposição	
				Q	Nas inspeções realizadas constatou-se ausência de exposição a agentes químicos.	-	-	-	-	-	-	-	X		N.A.	N.A.	Não há exposição
				B	Nas inspeções realizadas constatou-se ausência de exposição a agentes biológicos.	-	-	-	-	-	-	-	X		N.A.	N.A.	Não há exposição
				P	Nas inspeções realizadas constatou-se ausência de exposição a agentes considerados perigosos.	-	-	-	-	-	-	-	X		N.A.	N.A.	Não há exposição
<b>DESCRIÇÃO FÍSICA DO LOCAL</b>																	
<b>Tipo de construção:</b> Alvenaria; <b>Estrutura:</b> Concreto; <b>Cobertura existente:</b> Laje; <b>Laterais predominantes:</b> Alvenaria; <b>Piso predominante:</b> Granilite; <b>Ventilação existente:</b> Artificial através de ar-condicionado; <b>Iluminação existente:</b> Natural e artificial através de lâmpadas fluorescentes;

<b>MEDIDAS CORRETIVAS RECOMENDADAS</b>											<b>REGISTRO FOTOGRÁFICO</b>						
<ul style="list-style-type: none"> <li>✓ Providenciar 1 (uma) cadeira com altura regulável, estofada, giratória, com cinco pés e braços, permitindo apoiar a região lombar;</li> <li>✓ Providenciar 3 (três) mouse pad com apoio para o pulso;</li> <li>✓ Para evitar reflexos incômodos, providenciar a substituição da cortina por outra com dimensões maiores;</li> </ul>											Figura 232. Área da Diretoria de Ensino (DEN)

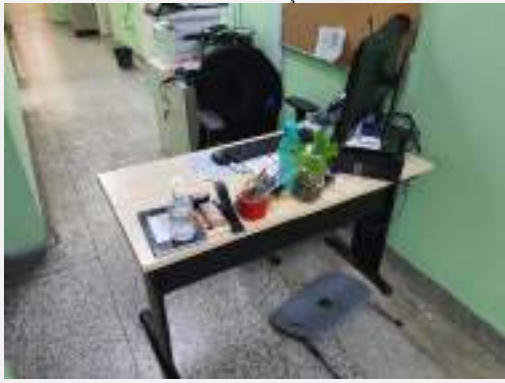
GHE	SETOR	LOCAL	CARGO	R	AGENTE	CAUSA FONTE	MEIO DE PROPAGAÇÃO	INTENS./CONC.	LT	TÉCNICA UTILIZADA	INSAL./PERIC.			ENQUADRAMENTO	GRAU %	PARECER TÉCNICO
											S	N	I			
233	Bloco Administrativo 02	10.233. Diretoria de Tecnologia da Informação - Recepção	Colaboradores de empresa terceirizada	F	Nas inspeções realizadas constatou-se ausência de exposição a agentes físicos.	-	-	-	-	-	-	X		N.A.	N.A.	Não há exposição
				Q	Nas inspeções realizadas constatou-se ausência de exposição a agentes químicos.	-	-	-	-	-	-	X		N.A.	N.A.	Não há exposição
				B	Nas inspeções realizadas constatou-se ausência de exposição a agentes biológicos.	-	-	-	-	-	-	X		N.A.	N.A.	Não há exposição
				P	Nas inspeções realizadas constatou-se ausência de exposição a agentes considerados perigosos.	-	-	-	-	-	-	X		N.A.	N.A.	Não há exposição
<b>DESCRIÇÃO FÍSICA DO LOCAL</b>																
<b>Tipo de construção:</b> Alvenaria; <b>Estrutura:</b> Concreto; <b>Cobertura existente:</b> Laje; <b>Laterais predominantes:</b> Alvenaria; <b>Piso predominante:</b> Granilite; <b>Ventilação existente:</b> Natural; <b>Iluminação existente:</b> Artificial através de lâmpadas fluorescentes;

<b>MEDIDAS CORRETIVAS RECOMENDADAS</b>											<b>REGISTRO FOTOGRÁFICO</b>					
✓ Providenciar 1 (um) mouse pad com apoio para o pulso;											Figura 233. Área da recepção da Diretoria de Tecnologia da Informação

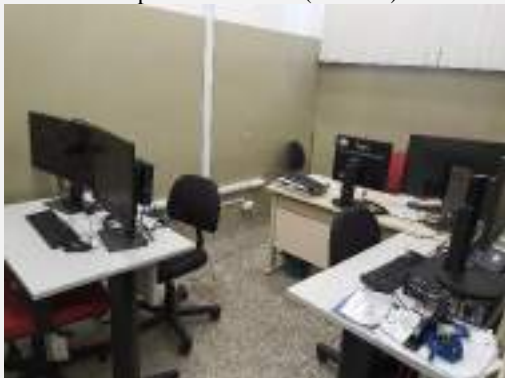
GHE	SETOR	LOCAL	CARGO	R	AGENTE	CAUSA FONTE	MEIO DE PROPAGAÇÃO	INTENS./CONC.	LT	TÉCNICA UTILIZADA	INSAL./PERIC.			ENQUADRAMENTO	GRAU %	PARECER TÉCNICO
											S	N	I			
234	Bloco Administrativo 02	10.234. Núcleo de Atendimento e Suporte ao Usuário (NASUS)	Técnico de Tecnologia da Informação	F	Nas inspeções realizadas constatou-se ausência de exposição a agentes físicos.	-	-	-	-	-	-	X		N.A.	N.A.	Não há exposição
				Q	Nas inspeções realizadas constatou-se ausência de exposição a agentes químicos.	-	-	-	-	-	-	X		N.A.	N.A.	Não há exposição
				B	Nas inspeções realizadas constatou-se ausência de exposição a agentes biológicos.	-	-	-	-	-	-	X		N.A.	N.A.	Não há exposição
				P	Nas inspeções realizadas constatou-se ausência de exposição a agentes considerados perigosos.	-	-	-	-	-	-	X		N.A.	N.A.	Não há exposição
<b>DESCRIÇÃO FÍSICA DO LOCAL</b>																
<p><b>Tipo de construção:</b> Alvenaria; <b>Estrutura:</b> Concreto; <b>Cobertura existente:</b> Laje; <b>Laterais predominantes:</b> Alvenaria; <b>Piso predominante:</b> Granilite; <b>Ventilação existente:</b> Artificial através de ar-condicionado; <b>Iluminação existente:</b> Natural e artificial através de lâmpadas fluorescentes;</p>

<b>MEDIDAS CORRETIVAS RECOMENDADAS</b>											<b>REGISTRO FOTOGRÁFICO</b>					
<ul style="list-style-type: none"> <li>✓ Providenciar 2 (dois) suportes para os pés, que se adapte ao comprimento da perna do trabalhador;</li> <li>✓ Providenciar 3 (três) mouse pad com apoio para o pulso;</li> <li>✓ Quanto ao extintor localizado no corredor, em frente ao setor: realizar manutenção de 2º nível; pintar borda vermelha (0,70m x 0,70m) e borda amarela (0,15m) no piso; instalar placa de identificação adequada ao tipo de extintor; desobstruir;</li> </ul>											<p>Figura 234. Área do Núcleo de Atendimento e Suporte ao Usuário (NASUS)</p>

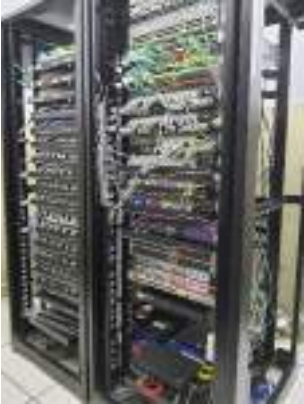
GHE	SETOR	LOCAL	CARGO	R	AGENTE	CAUSA FONTE	MEIO DE PROPAGAÇÃO	INTENS / CONC.	LT	TÉCNICA UTILIZADA	INSAL./PERIC.			ENQUADRAMENTO	GRAU %	PARECER TÉCNICO
											S	N	I			
																realizadas as atividades de inspeção, testes, ensaios, calibração, medição e reparos em equipamentos e materiais elétricos, eletrônicos, eletromecânicos e de segurança individual e coletiva em sistemas elétricos de potência (SEP) de alta e baixa tensão, porém, as atividades no setor são realizadas no sistema elétrico de consumo (SEC).
<b>DESCRIÇÃO FÍSICA DO LOCAL</b>																
<b>Tipo de construção:</b> Alvenaria; <b>Estrutura:</b> Concreto; <b>Cobertura existente:</b> Laje; <b>Laterais predominantes:</b> Alvenaria; <b>Piso predominante:</b> Cerâmica; <b>Ventilação existente:</b> Artificial através de ar-condicionado; <b>Iluminação existente:</b> Artificial através de lâmpadas fluorescentes;

<b>MEDIDAS CORRETIVAS RECOMENDADAS</b>											<b>REGISTRO FOTOGRÁFICO</b>					
✓ Providenciar o aterramento adequado dos racks de rede e servidores.											Figura 235. Área da Sala Servidores 01

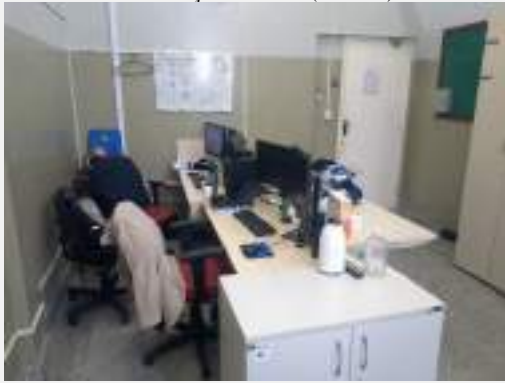
GHE	SETOR	LOCAL	CARGO	R	AGENTE	CAUSA FONTE	MEIO DE PROPAGAÇÃO	INTENS./CONC.	LT	TÉCNICA UTILIZADA	INSAL./PERIC.			ENQUADRAMENTO	GRAU %	PARECER TÉCNICO
											S	N	I			
238	Bloco Administrativo 02	10.238. Diretoria de Tecnologia da Informação - Coordenadoria de Infraestrutura e Manutenção de Redes (COIMR)	Técnico de Tecnologia da Informação / Técnico em Eletroeletrônica / Técnico de Laboratório / Analista de Tecnologia da Informação	F	Nas inspeções realizadas constatou-se ausência de exposição a agentes físicos.	-	-	-	-	-	-	X		N.A.	N.A.	Não há exposição
				Q	Nas inspeções realizadas constatou-se ausência de exposição a agentes químicos.	-	-	-	-	-	-	X		N.A.	N.A.	Não há exposição
				B	Nas inspeções realizadas constatou-se ausência de exposição a agentes biológicos.	-	-	-	-	-	-	X		N.A.	N.A.	Não há exposição
				P	Nas inspeções realizadas constatou-se ausência de exposição a agentes considerados perigosos.	-	-	-	-	-	-	X		N.A.	N.A.	Não há exposição

<b>DESCRIÇÃO FÍSICA DO LOCAL</b>																
<b>Tipo de construção:</b> Alvenaria; <b>Estrutura:</b> Concreto; <b>Cobertura existente:</b> Laje; <b>Laterais predominantes:</b> Alvenaria; <b>Piso predominante:</b> Granilite; <b>Ventilação existente:</b> Artificial através de ar-condicionado; <b>Iluminação existente:</b> Natural e artificial através de lâmpadas fluorescentes;																
<b>MEDIDAS CORRETIVAS RECOMENDADAS</b>											<b>REGISTRO FOTOGRÁFICO</b>					
<ul style="list-style-type: none"> <li>✓ Providenciar 4 (quatro) suportes para os pés, que se adapte ao comprimento da perna do trabalhador;</li> <li>✓ Providenciar a manutenção da fechadura da porta de entrada;</li> </ul>											Figura 238. Área da Coordenadoria de Infraestrutura e Manutenção de Redes (COIMR)

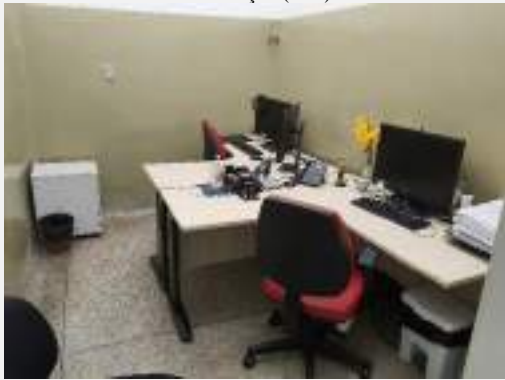
GHE	SETOR	LOCAL	CARGO	R	AGENTE	CAUSA FONTE	MEIO DE PROPAGAÇÃO	INTENS./CONC.	LT	TÉCNICA UTILIZADA	INSAL./PERIC.			ENQUADRAMENTO	GRAU %	PARECER TÉCNICO		
											S	N	I					
239	Bloco Administrativo 02	10.239. Diretoria de Tecnologia da Informação (DTI)	Técnico em Secretariado / Professor do Ensino Básico, Técnico e Tecnológico	F	Nas inspeções realizadas constatou-se ausência de exposição a agentes físicos.	-	-	-	-	-	-	X		N.A.	N.A.	Não há exposição		
				Q	Nas inspeções realizadas constatou-se ausência de exposição a agentes químicos.	-	-	-	-	-	-	-	X		N.A.	N.A.	Não há exposição	
				B	Nas inspeções realizadas constatou-se ausência de exposição a agentes biológicos.	-	-	-	-	-	-	-	-	X		N.A.	N.A.	Não há exposição
				P	Nas inspeções realizadas constatou-se ausência de exposição a agentes considerados perigosos.	-	-	-	-	-	-	-	-	X		N.A.	N.A.	Não há exposição
<b>DESCRIÇÃO FÍSICA DO LOCAL</b>

<b>Tipo de construção:</b> Alvenaria; <b>Estrutura:</b> Concreto; <b>Cobertura existente:</b> Laje; <b>Laterais predominantes:</b> Alvenaria; <b>Piso predominante:</b> Granilite; <b>Ventilação existente:</b> Artificial através de ar-condicionado; <b>Iluminação existente:</b> Artificial através de lâmpadas fluorescentes;																		
<b>MEDIDAS CORRETIVAS RECOMENDADAS</b>											<b>REGISTRO FOTOGRÁFICO</b>							
<ul style="list-style-type: none"> <li>✓ Providenciar 2 (dois) suportes para os pés, que se adapta ao comprimento da perna do trabalhador;</li> <li>✓ Providenciar 2 (dois) mouse pad com apoio para o pulso;</li> </ul>											Figura 239. Área da Diretoria de Tecnologia da Informação (DTI)

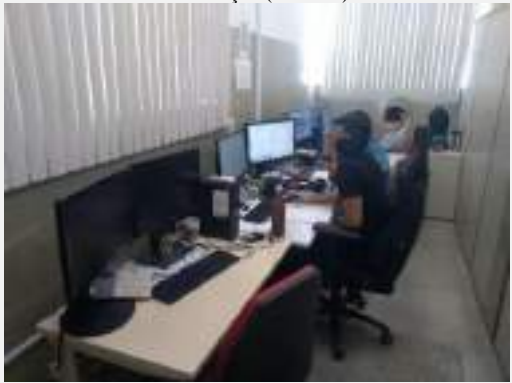
GHE	SETOR	LOCAL	CARGO	R	AGENTE	CAUSA FONTE	MEIO DE PROPAGAÇÃO	INTENS./CONC.	LT	TÉCNICA UTILIZADA	INSAL./PERIC.			ENQUADRAMENTO	GRAU %	PARECER TÉCNICO	
											S	N	I				
241	Bloco Administrativo 02	10.241. Coordenadoria de Segurança da Informação (COSEG)	Analista de Tecnologia da Informação / Técnico de Laboratório / Técnico de Tecnologia da Informação	F	Nas inspeções realizadas constatou-se ausência de exposição a agentes físicos.	-	-	-	-	-	-	X		N.A.	N.A.	Não há exposição	
				Q	Nas inspeções realizadas constatou-se ausência de exposição a agentes químicos.	-	-	-	-	-	-	-	X		N.A.	N.A.	Não há exposição
				B	Nas inspeções realizadas constatou-se ausência de exposição a agentes biológicos.	-	-	-	-	-	-	-	X		N.A.	N.A.	Não há exposição
				P	Nas inspeções realizadas constatou-se ausência de exposição a agentes considerados perigosos.	-	-	-	-	-	-	-	X		N.A.	N.A.	Não há exposição
<b>DESCRIÇÃO FÍSICA DO LOCAL</b>

<b>Tipo de construção:</b> Alvenaria; <b>Estrutura:</b> Concreto; <b>Cobertura existente:</b> Laje; <b>Laterais predominantes:</b> Alvenaria com divisórias de madeira; <b>Piso predominante:</b> Granilite; <b>Ventilação existente:</b> Artificial através de ar-condicionado; <b>Iluminação existente:</b> Natural e artificial através de lâmpadas fluorescentes;																	
<b>MEDIDAS CORRETIVAS RECOMENDADAS</b>											<b>REGISTRO FOTOGRÁFICO</b>						
✓ Providenciar 3 (três) suportes para os pés, que se adapta ao comprimento da perna do trabalhador;											Figura 241. Área da Coordenadoria de Segurança da Informação (COSEG)

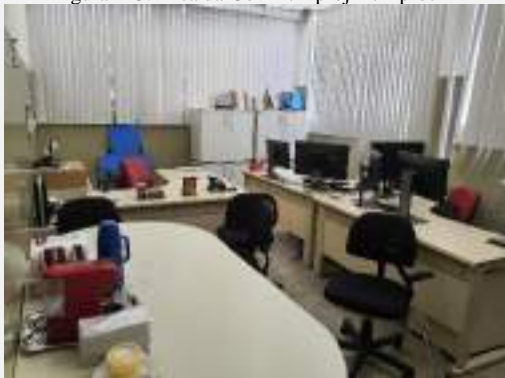
<b>DESCRIÇÃO FÍSICA DO LOCAL</b>																		
<b>Tipo de construção:</b> Alvenaria; <b>Estrutura:</b> Concreto; <b>Cobertura existente:</b> Laje; <b>Laterais predominantes:</b> Alvenaria; <b>Piso predominante:</b> Granilite; <b>Ventilação existente:</b> Artificial através de ar-condicionado; <b>Iluminação existente:</b> Natural e artificial através de lâmpadas fluorescentes;																		
<b>MEDIDAS CORRETIVAS RECOMENDADAS</b>											<b>REGISTRO FOTOGRÁFICO</b>							
<ul style="list-style-type: none"> <li>✓ Com o intuito de melhorar o conforto térmico dos colaboradores, providenciar a manutenção do ar-condicionado;</li> <li>✓ Providenciar 2 (dois) suportes para os pés, que se adapte ao comprimento da perna do trabalhador;</li> <li>✓ Providenciar 4 (quatro) mouse pad com apoio para o pulso;</li> </ul>											Figura 243. Área da GovTI / EprojTI / EprocTI

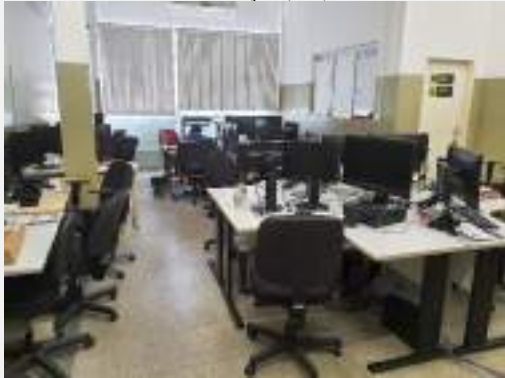
<b>DESCRIÇÃO FÍSICA DO LOCAL</b>																	
<b>Tipo de construção:</b> Alvenaria; <b>Estrutura:</b> Concreto; <b>Cobertura existente:</b> Laje; <b>Laterais predominantes:</b> Alvenaria; <b>Piso predominante:</b> Granilite; <b>Ventilação existente:</b> Artificial através de ar-condicionado; <b>Iluminação existente:</b> Natural e artificial através de lâmpadas fluorescentes;																	
<b>MEDIDAS CORRETIVAS RECOMENDADAS</b>										<b>REGISTRO FOTOGRÁFICO</b>							
<ul style="list-style-type: none"> <li>✓ Providenciar 10 (dez) suportes para os pés, que se adapte ao comprimento da perna do trabalhador;</li> <li>✓ Providenciar 10 (dez) mouse pad com apoio para o pulso;</li> <li>✓ Proteger cabos soltos que se encontram espalhados pelo chão;</li> </ul>										Figura 244. Área da Coordenação de Sistemas da Informação (CSI)

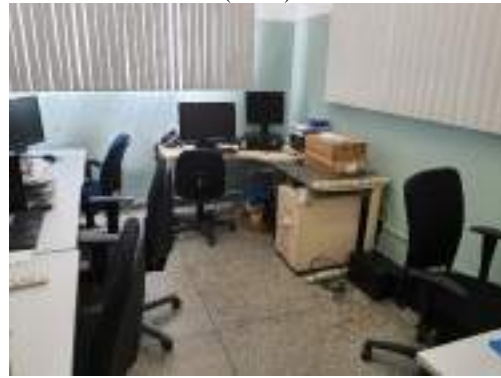
GHE	SETOR	LOCAL	CARGO	R	AGENTE	CAUSA FONTE	MEIO DE PROPAGAÇÃO	INTENS / CONC.	LT	TÉCNICA UTILIZADA	INSAL./PERIC.			ENQUADRAMENTO	GRAU %	PARECER TÉCNICO
											S	N	I			
																realizadas as atividades de inspeção, testes, ensaios, calibração, medição e reparos em equipamentos e materiais elétricos, eletrônicos, eletromecânicos e de segurança individual e coletiva em sistemas elétricos de potência (SEP) de alta e baixa tensão, porém, as atividades no setor são realizadas no sistema elétrico de consumo (SEC).
<b>DESCRIÇÃO FÍSICA DO LOCAL</b>																
<p><b>Tipo de construção:</b> Alvenaria; <b>Estrutura:</b> Concreto; <b>Cobertura existente:</b> Laje; <b>Laterais predominantes:</b> Alvenaria; <b>Piso predominante:</b> Granilite; <b>Ventilação existente:</b> Artificial através de ar-condicionado; <b>Iluminação existente:</b> Natural e artificial através de lâmpadas fluorescentes;</p>

<b>MEDIDAS CORRETIVAS RECOMENDADAS</b>											<b>REGISTRO FOTOGRÁFICO</b>					
<ul style="list-style-type: none"> <li>✓ Providenciar a aquisição, utilização e monitoramento, através de fichas de controle de óculos de segurança em policarbonato, lente incolor, resistente a impactos, antirrisco e antiembaçante para proteção dos olhos contra impactos de partículas volantes;</li> <li>✓ Providenciar a aquisição, utilização e monitoramento, através de fichas de controle, das máscaras peça semifacial filtrante (PFF2) com válvula para proteção das vias respiratórias contra poeiras, névoas e fumos;</li> <li>✓ Providenciar a aquisição, utilização e monitoramento, através de fichas de controle de luvas de algodão (malha) pigmentada tricotada com (4 fios) para proteção das mãos contra agentes escoriantes;</li> <li>✓ Providenciar a aquisição, utilização e monitoramento, através de fichas de controle de luvas antiestática para proteção das mãos contra agentes mecânicos;</li> <li>✓ Providenciar um sistema de exaustão para a coleta e remoção dos fumos de solda;</li> <li>✓ Providenciar 3 (três) suportes para os pés, que se adapte ao comprimento da perna do trabalhador;</li> <li>✓ Providenciar 1 (um) suporte ergonômico ou monitor com altura ajustável, para que a parte superior da tela fique na mesma altura dos olhos;</li> <li>✓ Providenciar 4 (quatro) mouse pad com apoio para o pulso;</li> </ul>											<p>Figura 245. Área do Coordenação de Telecomunicações (CTEL)</p>

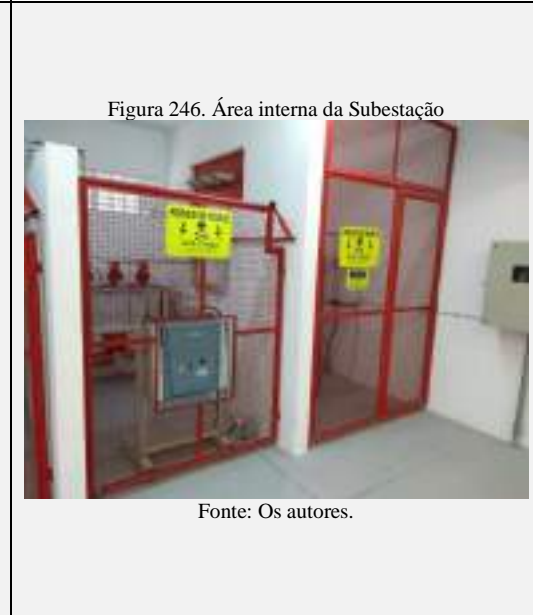
**DESCRIÇÃO FÍSICA DO LOCAL**

- ✓ Desenergizar o painel elétrico para evitar o contato acidental da equipe de manutenção;
- ✓ Isolar as partes vivas através de obstáculos, barreiras e sinalização de segurança;

- ✓ Verifique a proximidade da rede elétrica. Caso ofereça riscos, peça o desligamento
- ✓ Providenciar treinamento quanto à NR-10 para eletricista e técnico em eletrotécnica;

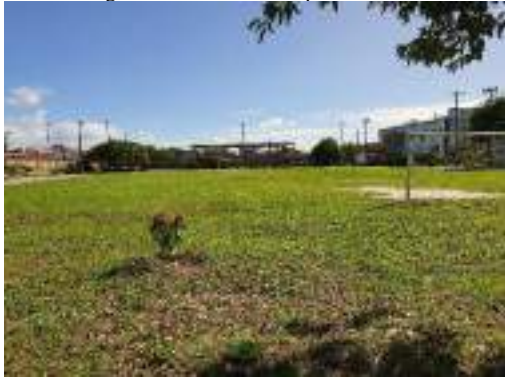
GHE	SETOR	LOCAL	CARGO	R	AGENTE	CAUSA FONTE	MEIO DE PROPAGAÇÃO	INTENS./CONC.	LT	TÉCNICA UTILIZADA	INSAL./PERIC.			ENQUADRAMENTO	GRAU %	PARECER TÉCNICO		
											S	N	I					
	Campo de Futebol	10.247. Campo de Futebol	Professor do Ensino Básico, Técnico e Tecnológico	F	Nas inspeções realizadas constatou-se ausência de exposição a agentes físicos.	-	-	-	-	-	-	X		N.A.	N.A.	Não há exposição		
				Q	Nas inspeções realizadas constatou-se ausência de exposição a agentes químicos.	-	-	-	-	-	-	-	X		N.A.	N.A.	Não há exposição	
				B	Nas inspeções realizadas constatou-se ausência de exposição a agentes biológicos.	-	-	-	-	-	-	-	-	X		N.A.	N.A.	Não há exposição
				P	Nas inspeções realizadas constatou-se ausência de exposição a agentes considerados perigosos.	-	-	-	-	-	-	-	-	X		N.A.	N.A.	Não há exposição
<b>DESCRIÇÃO FÍSICA DO LOCAL</b>																		
<b>Cobertura existente:</b> Céu aberto; <b>Piso predominante:</b> Gramado; <b>Ventilação existente:</b> Natural; <b>Iluminação existente:</b> Natural e artificial através de refletores;

<b>MEDIDAS CORRETIVAS RECOMENDADAS</b>											<b>REGISTRO FOTOGRÁFICO</b>							
247	<ul style="list-style-type: none"> <li>✓ Criar um procedimento sistemático de forma que as atividades externas ocorram, preferencialmente, nas primeiras horas da manhã ou no final da tarde, ou seja, até às 10 (dez) horas ou após as 15 (quinze) horas;</li> </ul>											Figura 247. Área do Campo de Futebol
