LAUDO TÉCNICO PERICIAL DE INSALUBRIDADE E PERICULOSIDADE - CAMPUS LAGARTO

INSTITUTO FEDERAL DE
EDUCAÇÃO, CIÊNCIA E
TECNOLOGIA DE SERGIPE – IFS

MINISTÉRIO DA EDUCAÇÃO
SECRETARIA DE EDUCAÇÃO PROFISSIONAL E TECNOLÓGICA
INSTITUTO FEDERAL DE EDUCAÇÃO, CIÊNCIA E TECNOLOGIA DE SERGIPE - IFS
PRÓ-REITORIA DE DESENVOLVIMENTO INSTITUCIONAL – PRODIN
NÚCLEO INSTITUCIONAL DE SEGURANÇA DO TRABALHO - NIST

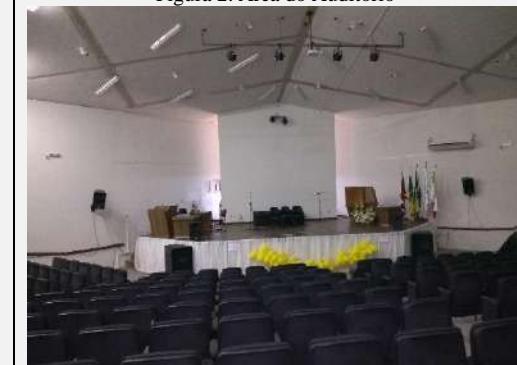
DESCRIÇÃO FÍSICA DO LOCAL		MEDIDAS CORRETIVAS RECOMENDADAS	REGISTRO FOTOGRÁFICO
Tipo de construção: Alvenaria; Estrutura: Concreto; Cobertura existente: Laje; Laterais predominantes: Alvenaria; Piso predominante: Granilite; Ventilação existente: Artificial através de ar condicionado; Iluminação existente: Artificial através de lâmpadas fluorescentes;			
MEDIDAS CORRETIVAS RECOMENDADAS <ul style="list-style-type: none">✓ Providenciar a eliminação das infiltrações presente no teto através da utilização de produtos específicos para impermeabilizar as estruturas e a superfície da parede, assim como consertar os estragos causados por ela;✓ Para evitar problemas estruturais e consequentes acidentes do trabalho, providenciar a eliminação dos cupins;✓ Substitua todas as tomadas de dois pinos por cabos de três pinos (com fio terra) em todos os equipamentos.✓ Providenciar o adequado aterramento dos sistemas de sonorização;✓ Por possuir diversos materiais e quadro elétrico dentro setor, providenciar a aquisição de um extintor (Pó – classe A/B/C) para ficar localizado próximo ao palco, assim como a colocação de sua faixa em vermelho (0,70m x 0,70m) e borda em amarelo (0,15m), placa de identificação e suporte;✓ Providenciar a manutenção de 2º nível do extintor localizado ao lado do setor;✓ Providenciar no piso a colocação de faixa em vermelho (0,70m x 0,70m) e borda em amarelo (0,15m) para localização do extintor presente ao lado do setor;✓ Providenciar placa de sinalização para melhorar a identificação do extintor localizado ao lado do setor;✓ Providenciar a manutenção de 2º nível dos extintores localizados dentro do setor;✓ Providenciar no piso a colocação de faixa em vermelho (0,70m x 0,70m) e borda em amarelo (0,15m) para localização dos extintores presente dentro do setor;✓ Providenciar no piso a colocação de faixa em vermelho (0,70m x 0,70m) e borda em amarelo (0,15m) para localização do hidrante presente dentro do setor;✓ Providenciar placa de sinalização para melhorar a identificação do hidrante localizado dentro do setor;✓ Providenciar o enrolamento correto das mangueiras do hidrante localizado dentro do setor;✓ Providenciar a colocação de esguicho tipo regulável dentro do abrigo do hidrante localizado dentro do setor;✓ Providenciar urgentemente a regularização do abastecimento de água do hidrante localizado dentro do setor;✓ Providenciar a limpeza do abrigo do hidrante localizado dentro do setor;✓ Providenciar sistema de alarme para o hidrante localizado dentro do setor;✓ Providenciar placa de sinalização para melhorar a identificação do extintor localizado dentro do setor;✓ Providenciar a aquisição, utilização e monitoramento, através de fichas de controle de luvas de borracha isolante (classe 00) para baixa tensão para proteção das mãos contra choques elétricos (tensão máxima de uso 500V (constante) e pico de 2500V);✓ Providenciar a aquisição, utilização e monitoramento, através de fichas de controle de calçado para proteção dos pés contra agentes provenientes de energia elétrica;	<p>Figura 2. Área do Auditório</p>

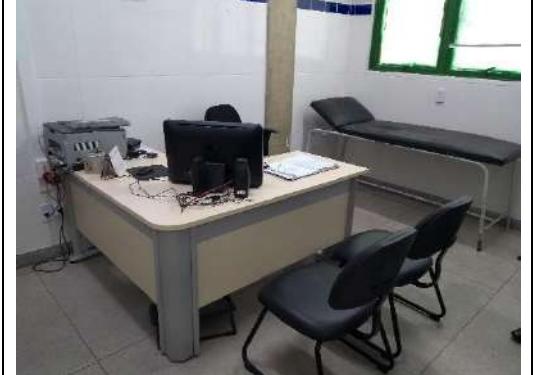
Figura 3. Área do Gabinete Médico Fonte: Os autores.

GHE	SETOR	LOCAL	NOME (CARGO)	R	AGENTE	CAUSA FONTE	MEIO DE PROPAGAÇÃO	INTENS./ CONC.	LT	TÉCNICA UTILIZADA	INSAL./ PERIC.			ENQUADRAMENTO	GRAU %	PARECER TÉCNICO
											S	N	I			
					constatou-se ausência de exposição a agentes considerados perigosos.											
DESCRIÇÃO FÍSICA DO LOCAL																
Tipo de construção: Alvenaria; Estrutura: Concreto; Cobertura existente: Laje; Laterais predominantes: Alvenaria; Piso predominante: Granilite; Ventilação existente: Artificial através de ar condicionado; Iluminação existente: Natural e artificial através de lâmpadas fluorescentes;																
MEDIDAS CORRETIVAS RECOMENDADAS										REGISTRO FOTOGRÁFICO						
<ul style="list-style-type: none"> ✓ Providenciar 1 (um) suporte ergonômico para monitor com altura ajustável, para que a parte superior da tela fique na mesma altura dos olhos; ✓ Providenciar treinamentos contínuos e sistematizados para os profissionais da saúde que enfatizem os métodos de prevenção e os meios para proteção contra as doenças infectocontagiosas. ✓ Providenciar no piso a colocação de faixa em vermelho (0,70m x 0,70m) e borda em amarelo (0,15m) para localização do hidrante presente próximo ao setor; ✓ Providenciar placa de sinalização para melhorar a identificação do hidrante localizado próximo ao setor; ✓ Providenciar a colocação de esguicho tipo regulável dentro do abrigo do hidrante localizado próximo ao setor; ✓ Providenciar urgentemente a regularização do abastecimento de água do hidrante localizado próximo ao setor; ✓ Providenciar a limpeza do abrigo do hidrante. ✓ Providenciar a manutenção do trinco da porta do abrigo do hidrante; ✓ Providenciar sistema de alarme para o hidrante localizado próximo ao setor; ✓ Providenciar aquisição, utilização e monitoramento, através de fichas de controle de máscara cirúrgica descartável cor branca para proteção das vias respiratórias contra agentes biológicos. ✓ Providenciar aquisição, utilização e monitoramento, através de fichas de controle de jaleco de tecido feminino e masculino, cor branca para proteção de todo o corpo contra agentes biológicos; ✓ Providenciar aquisição, utilização e monitoramento, através de fichas de controle de luva descartável de procedimento (látex), sem talco/pó para proteção das mãos contra agentes biológicos; ✓ Providenciar aquisição, utilização e monitoramento, através de fichas de controle de álcool em gel 70% para proteção das mãos contra agentes biológicos; ✓ Providenciar aquisição, utilização e monitoramento, através de fichas de controle de sapato de segurança em couro, sem cadarço, cor branca para proteção dos pés contra agentes biológicos;

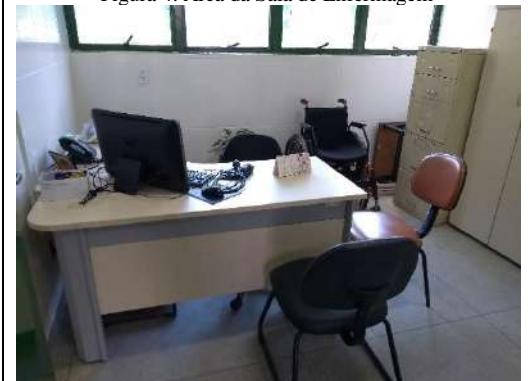
GHE	SETOR	LOCAL	NOME (CARGO)	R	AGENTE	CAUSA FONTE	MEIO DE PROPAGAÇÃO	INTENS./ CONC.	LT	TÉCNICA UTILIZADA	INSAL./ PERIC.			ENQUADRAMENTO	GRAU %	PARECER TÉCNICO
											S	N	I			
					constatou-se ausência de exposição a agentes considerados perigosos.											
DESCRIÇÃO FÍSICA DO LOCAL																
Tipo de construção: Alvenaria; Estrutura: Concreto; Cobertura existente: Laje; Laterais predominantes: Alvenaria; Piso predominante: Granilite; Ventilação existente: Artificial através de ar condicionado; Iluminação existente: Natural e artificial através de lâmpadas fluorescentes;																
MEDIDAS CORRETIVAS RECOMENDADAS											REGISTRO FOTOGRÁFICO					
<ul style="list-style-type: none"> ✓ Providenciar 1 (um) suporte ergonômico para monitor com altura ajustável, para que a parte superior da tela fique na mesma altura dos olhos; ✓ Providenciar treinamentos contínuos e sistematizados para os profissionais da saúde que enfatizem os métodos de prevenção e os meios para proteção contra as doenças infectocontagiosas. ✓ Providenciar a aquisição, utilização e monitoramento, através de fichas de controle de máscara cirúrgica descartável cor branca para proteção das vias respiratórias contra agentes biológicos. ✓ Providenciar a aquisição, utilização e monitoramento, através de fichas de controle de jaleco de tecido feminino e masculino, cor branca para proteção de todo o corpo contra agentes biológicos; ✓ Providenciar a aquisição, utilização e monitoramento, através de fichas de controle de luva descartável de procedimento (látex), sem talco/pó para proteção das mãos contra agentes biológicos; ✓ Providenciar a aquisição, utilização e monitoramento, através de fichas de controle de álcool em gel 70% para proteção das mãos contra agentes biológicos; ✓ Providenciar a aquisição, utilização e monitoramento, através de fichas de controle de sapato de segurança em couro, sem cadarço, cor branca para proteção dos pés contra agentes biológicos;

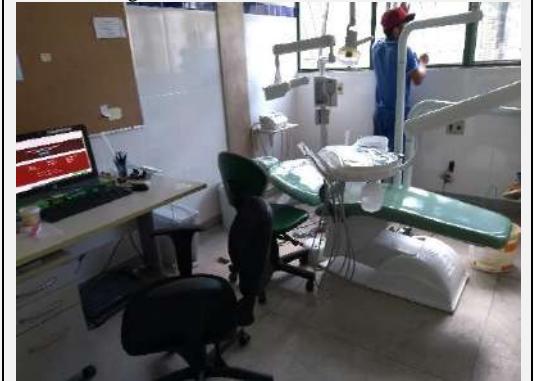
<p style="text-align: center;">Figura 5. Área do Gabinete Dentário</p> <p style="text-align: right;">Fonte: Os autores.</p>

DESCRIÇÃO FÍSICA DO LOCAL	
Tipo de construção: Alvenaria; Estrutura: Concreto; Cobertura existente: Laje; Laterais predominantes: Alvenaria; Piso predominante: Granilite; Ventilação existente: Artificial através de ar condicionado; Iluminação existente: Natural e artificial através de lâmpadas fluorescentes;	
MEDIDAS CORRETIVAS RECOMENDADAS	REGISTRO FOTOGRÁFICO
<ul style="list-style-type: none"> ✓ Providenciar 1 (uma) cadeira com altura regulável, estofada, giratória, com cinco pés e braços, permitindo apoiar a região lombar; ✓ Providenciar 1 (um) suporte para os pés, que se adapte ao comprimento da perna do trabalhador; ✓ Providenciar 2 (dois) suportes ergonômicos para monitor com altura ajustável, para que a parte superior da tela fique na mesma altura dos olhos; ✓ Providenciar sala apropriada para radiologia oral (biombo, porta, visor e proteção para as paredes com o intuito de proporcionar barreiras e blindagens); ✓ O local de trabalho radiológico deve ser sinalizado. A placa com o símbolo internacional que indica radiação é indispensável, bem como, a luz que indica uso do equipamento que emite radiação; ✓ Manter distância e sempre estar sob a proteção de placas de chumbo; ✓ Providenciar treinamentos contínuos e sistematizados para os profissionais da saúde que enfatizem os métodos de prevenção e os meios para proteção contra as doenças infectocontagiosas. ✓ Providenciar a aquisição, utilização e monitoramento, através de fichas de controle de toucas descartáveis gramatura mínima de 30 para proteção da cabeça contra agentes biológicos; ✓ Providenciar a aquisição, utilização e monitoramento, através de fichas de controle de óculos de segurança em policarbonato, lente incolor, resistente a impactos, antirisco e antiembaçante para proteção dos olhos contra impactos de partículas volantes; ✓ Providenciar a aquisição, utilização e monitoramento, através de fichas de controle de óculos plumbífero para proteção dos olhos contra radiações ionizantes; ✓ Providenciar a aquisição, utilização e monitoramento, através de fichas de controle de máscara cirúrgica descartável cor branca para proteção das vias respiratórias contra agentes biológicos. ✓ Providenciar a aquisição, utilização e monitoramento, através de fichas de controle de máscaras respirador purificador de ar não motorizado: peça semifacial filtrante (PFF2) com válvula para proteção das vias respiratórias contra poeiras e névoas; ✓ Providenciar a aquisição, utilização e monitoramento, através de fichas de controle de protetor de tireoide para proteção do pescoço contra radiações ionizantes; ✓ Providenciar a aquisição, utilização e monitoramento, através de fichas de controle de jaleco de tecido feminino e masculino, cor branca para proteção de todo o corpo contra agentes biológicos; ✓ Providenciar a aquisição, utilização e monitoramento, através de fichas de controle de aventais plumbífero para proteção do tronco contra radiações ionizantes; ✓ Providenciar a aquisição, utilização e monitoramento, através de fichas de controle de luva descartável de procedimento (látex), sem talco/pó para proteção das mãos contra agentes biológicos; ✓ Providenciar a aquisição, utilização e monitoramento, através de fichas de controle de álcool em gel 70% para proteção das mãos contra agentes biológicos; ✓ Providenciar a aquisição, utilização e monitoramento, através de fichas de controle de sapato de segurança em couro, sem cadarço, cor branca para proteção dos pés contra agentes biológicos;

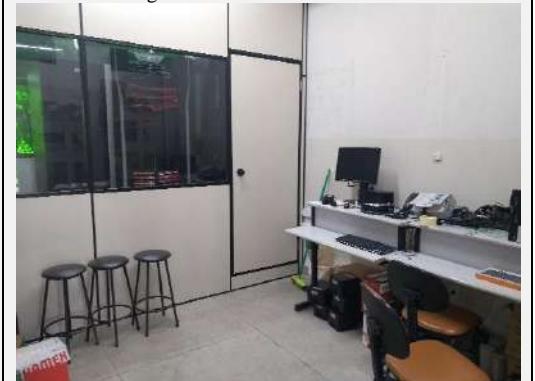
DESCRIÇÃO FÍSICA DO LOCAL	
<p>Tipo de construção: Alvenaria; Estrutura: Concreto; Cobertura existente: Laje; Laterais predominantes: Alvenaria; Piso predominante: Granilite; Ventilação existente: Artificial através de ar condicionado; Iluminação existente: Artificial através de lâmpadas fluorescentes;</p>	
MEDIDAS CORRETIVAS RECOMENDADAS	REGISTRO FOTOGRÁFICO
<ul style="list-style-type: none">✓ Providenciar o aterramento adequado dos equipamentos eletrônicos;✓ Providenciar a aquisição, utilização e monitoramento, através de fichas de controle de óculos de proteção ampla visão antirrisco e antiembacante vedação contra gases para proteção dos olhos contra partículas volantes;✓ Providenciar a aquisição, utilização e monitoramento, através de fichas de controle de máscaras respirador purificador de ar não motorizado: peça semifacial filtrante (PFF2) com válvula para proteção das vias respiratórias contra poeiras e névoas;✓ Providenciar a aquisição aquisição, utilização e monitoramento, através de fichas de controle de luvas nitrílicas descartáveis para proteção das mãos contra agentes químicos;✓ Providenciar a aquisição, utilização e monitoramento, através de fichas de controle de luvas antiestática para proteção das mãos contra agentes mecânicos;	<p>Figura 6. Área do Datacenter 01</p>

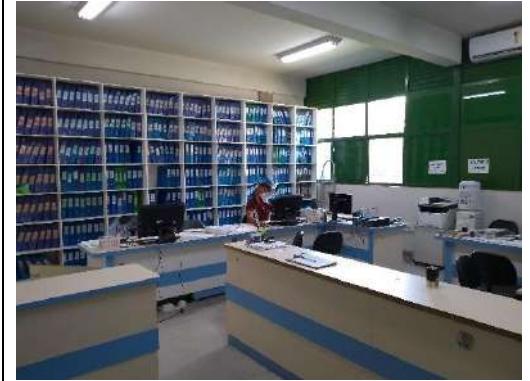
GHE	SETOR	LOCAL	NOME (CARGO)	R	AGENTE	CAUSA FONTE	MEIO DE PROPAGAÇÃO	INTENS./ CONC.	LT	TÉCNICA UTILIZADA	INSAL./ PERIC.			ENQUADRAMENTO	GRAU %	PARECER TÉCNICO
											S	N	I			
					ausência de exposição a agentes considerados perigosos.											
DESCRIÇÃO FÍSICA DO LOCAL																
Tipo de construção: Alvenaria; Estrutura: Concreto; Cobertura existente: Laje; Laterais predominantes: Alvenaria; Piso predominante: Granilite; Ventilação existente: Artificial através de ar condicionado; Iluminação existente: Natural e artificial através de lâmpadas fluorescentes;																
MEDIDAS CORRETIVAS RECOMENDADAS											REGISTRO FOTOGRÁFICO					
<ul style="list-style-type: none"> ✓ Providenciar 1 (um) suporte para os pés, que se adapte ao comprimento da perna do trabalhador; ✓ Providenciar 4 (quatro) suportes ergonômicos para monitor com altura ajustável, para que a parte superior da tela fique na mesma altura dos olhos; ✓ Providenciar a manutenção de 2º nível do extintor localizado ao lado do setor; ✓ Providenciar no piso a colocação de faixa em vermelho (0,70m x 0,70m) e borda em amarelo (0,15m) para localização do extintor presente ao lado do setor; ✓ Providenciar placa de sinalização para melhorar a identificação do extintor localizado ao lado do setor; ✓ Providenciar a aquisição de um suporte para evitar que o extintor localizado ao lado do setor fique em contato com o piso; ✓ Providenciar a aquisição, utilização e monitoramento, através de fichas de controle de óculos de proteção ampla visão antirrisco e antiembacante para proteção dos olhos contra agentes biológicos; ✓ Providenciar a aquisição, utilização e monitoramento, através de fichas de controle de máscaras respirador purificador de ar não motorizado: peça semifacial filtrante (PFF2) com válvula para proteção das vias respiratórias contra poeiras e névoas. ✓ Providenciar a aquisição, utilização e monitoramento, através de fichas de controle de luva descartável de procedimento (látex), sem talco/pó para proteção das mãos contra agentes biológicos. ✓ Providenciar a aquisição, utilização e monitoramento, através de fichas de controle de álcool em gel 70% para proteção das mãos contra agentes biológicos;

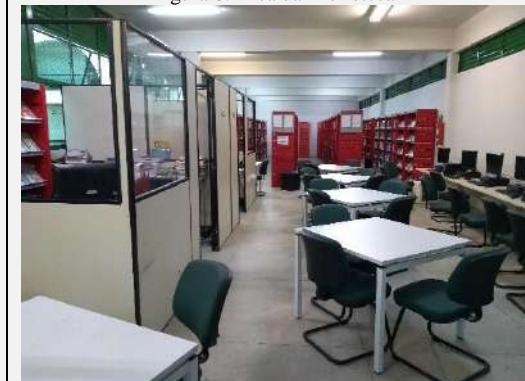
Figura 8. Área da Biblioteca

DESCRICAÇÃO FÍSICA DO LOCAL		REGISTRO FOTOGRÁFICO
Tipo de construção:	Alvenaria; Estrutura: Concreto; Cobertura existente: Laje; Laterais predominantes: Alvenaria; Piso predominante: Granilite; Ventilação existente: Artificial através de ar condicionado; Iluminação existente: Natural e artificial através de lâmpadas fluorescentes;	
MEDIDAS CORRETIVAS RECOMENDADAS		
<ul style="list-style-type: none">✓ Providenciar 4 (quatro) suportes ergonômicos para monitor com altura ajustável, para que a parte superior da tela fique na mesma altura dos olhos;✓ Para evitar o contato com a fiação elétrica, providenciar a colocação das tampas das tomadas no setor;✓ Por possuir muitos materiais sólidos dentro do setor, providenciar a aquisição de um extintor (água – classe A) para ficar localizado no corredor, próximo da biblioteca, assim como a colocação de sua faixa em vermelho (0,70m x 0,70m) e borda em amarelo (0,15m), placa de identificação e suporte;✓ Providenciar a manutenção de 2º nível dos extintores localizados dentro do setor;✓ Providenciar no piso a colocação de faixa em vermelho (0,70m x 0,70m) e borda em amarelo (0,15m) para localização dos extintores presentes dentro do setor;✓ Providenciar placa de sinalização para melhorar a identificação dos extintores localizados dentro do setor;✓ Providenciar no piso a colocação de faixa em vermelho (0,70m x 0,70m) e borda em amarelo (0,15m) para localização do hidrante presente próximo ao setor;✓ Providenciar placa de sinalização para melhorar a identificação do hidrante localizado próximo ao setor;✓ Providenciar a colocação de esguicho tipo regulável dentro do abrigo do hidrante localizado próximo ao setor;✓ Providenciar urgentemente a regularização do abastecimento de água do hidrante localizado próximo ao setor;✓ Providenciar a limpeza do abrigo do hidrante localizado próximo ao setor;✓ Providenciar sistema de alarme para o hidrante localizado próximo ao setor;✓ Providenciar a aquisição de um suporte para evitar que o extintor localizado dentro do setor fique em contato com o piso;✓ Providenciar a aquisição, utilização e monitoramento, através de fichas de controle de óculos de proteção ampla visão antirrisco e antiembacante para proteção dos olhos contra agentes biológicos;✓ Providenciar a aquisição, utilização e monitoramento, através de fichas de controle de máscaras respirador purificador de ar não motorizado: peça semifacial filtrante (PFF2) com válvula para proteção das vias respiratórias contra poeiras e névoas.✓ Providenciar a aquisição, utilização e monitoramento, através de fichas de controle de luva descartável de procedimento (látex), sem talco/pó para proteção das mãos contra agentes biológicos.✓ Providenciar a aquisição, utilização e monitoramento, através de fichas de controle de álcool em gel 70% para proteção das mãos contra agentes biológicos;

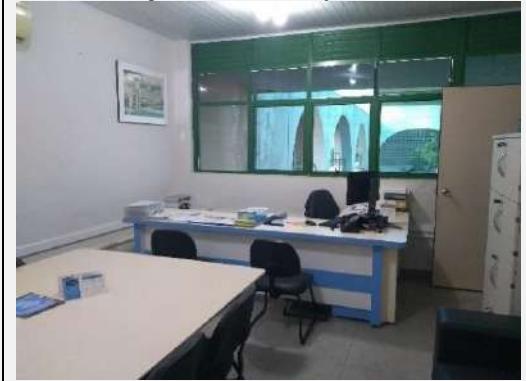
MEDIDAS CORRETIVAS RECOMENDADAS																			
✓ Sem informações;																			
REGISTRO FOTOGRÁFICO Figura 9. Área da Direção Geral

GHE	SETOR	LOCAL	NOME (CARGO)	R	AGENTE	CAUSA FONTE	MEIO DE PROPAGAÇÃO	INTENS./ CONC.	LT	TÉCNICA UTILIZADA	INSAL./ PERIC.			ENQUADRAMENTO	GRAU %	PARECER TÉCNICO			
											S	N	I						
9	Bloco 1 (1º Andar) 10.9. Bloco 1 - Direção Geral	José Osman dos Santos (Docente)		F	Nas inspeções realizadas constatou-se ausência de exposição a agentes físicos.	-	-	-	-	-	X			N.A.	N.A.	Não há exposição			
				Q	Nas inspeções realizadas constatou-se ausência de exposição a agentes químicos.	-	-	-	-	-	X			N.A.	N.A.	Não há exposição			
				B	Nas inspeções realizadas constatou-se ausência de exposição a agentes biológicos.	-	-	-	-	-	X			N.A.	N.A.	Não há exposição			
				P	Nas inspeções realizadas constatou-se ausência de exposição a agentes considerados perigosos.	-	-	-	-	-	X			N.A.	N.A.	Não há exposição			
DESCRIÇÃO FÍSICA DO LOCAL																			
Tipo de construção: Alvenaria; Estrutura: Concreto; Cobertura existente: PVC; Laterais predominantes: Alvenaria com divisórias de madeira; Piso predominante: Granilite; Ventilação existente: Artificial através de ar condicionado; Iluminação existente: Natural e artificial através de lâmpadas fluorescentes;

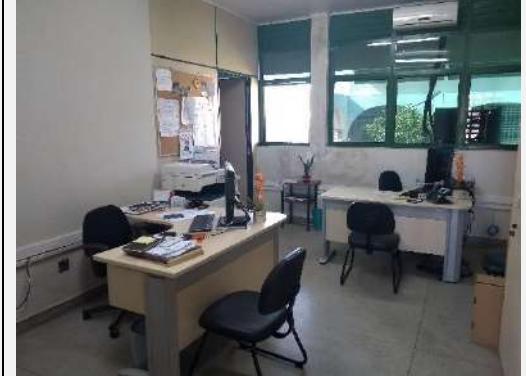
Figura 10. Área do Gabinete do Diretor (GAB)

DESCRIÇÃO FÍSICA DO LOCAL																			
Tipo de construção: Alvenaria; Estrutura: Concreto; Cobertura existente: PVC; Laterais predominantes: Alvenaria com divisórias de madeira; Piso predominante: Granilite; Ventilação existente: Artificial através de ar condicionado; Iluminação existente: Natural e artificial através de lâmpadas fluorescentes;																			
MEDIDAS CORRETIVAS RECOMENDADAS												REGISTRO FOTOGRÁFICO							
<ul style="list-style-type: none"> ✓ Providenciar 1 (um) suporte ergonômico para monitor com altura ajustável, para que a parte superior da tela fique na mesma altura dos olhos; ✓ Providenciar a manutenção de 2º nível do extintor localizado em frente ao setor; ✓ Providenciar no piso a colocação de faixa em vermelho (0,70m x 0,70m) e borda em amarelo (0,15m) para localização do extintor presente em frente ao setor; ✓ Providenciar placa de sinalização para melhorar a identificação do extintor localizado em frente ao setor; ✓ Providenciar pintura em vermelho no piso onde está localizado o hidrante (0,70m x 0,70m) e borda em amarelo (0,15m); ✓ Providenciar placa de sinalização; ✓ Providenciar a aquisição de 1 mangueira (30 metros) para o combate a incêndio; ✓ Providenciar o enrolamento correto das mangueiras; ✓ Providenciar a colocação de esguicho tipo regulável dentro do abrigo do hidrante; ✓ Providenciar a renovação da pintura em vermelho do hidrante; ✓ Providenciar urgentemente a regularização do abastecimento de água do hidrante; ✓ Providenciar a manutenção/aquisição das válvulas do hidrante; ✓ Providenciar chave storz, projetada para engatar e desengatar conexões; ✓ Providenciar a limpeza do abrigo do hidrante. ✓ Providenciar sistema de alarme para o hidrante.

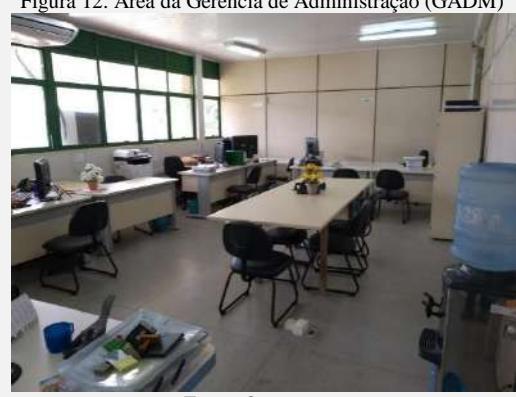
<p>Figura 12. Área da Gerência de Administração (GADM)</p> <p>Fonte: Os autores.</p>

DESCRIÇÃO FÍSICA DO LOCAL	
Tipo de construção: Alvenaria; Estrutura: Concreto; Cobertura existente: PVC; Laterais predominantes: Alvenaria com divisórias de madeira; Piso predominante: Granilite; Ventilação existente: Artificial através de ar condicionado; Iluminação existente: Natural e artificial através de lâmpadas fluorescentes;	
MEDIDAS CORRETIVAS RECOMENDADAS	REGISTRO FOTOGRÁFICO
<ul style="list-style-type: none">✓ Providenciar 6 (seis) suportes ergonômicos para monitor com altura ajustável, para que a parte superior da tela fique na mesma altura dos olhos;

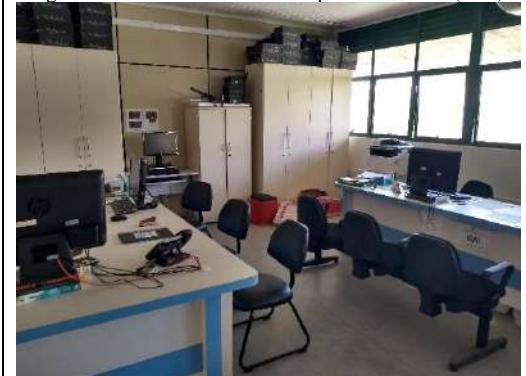
Figura 13. Área da Gerência de Apoio a Inclusão (GAI)

GHE	SETOR	LOCAL	NOME (CARGO)	R	AGENTE	CAUSA FONTE	MEIO DE PROPAGAÇÃO	INTENS./ CONC.	LT	TÉCNICA UTILIZADA	INSAL./ PERIC.			ENQUADRAMENTO	GRAU %	PARECER TÉCNICO
											S	N	I			
					considerados perigosos.											
DESCRÍÇÃO FÍSICA DO LOCAL																
Tipo de construção: Alvenaria; Estrutura: Concreto; Cobertura existente: PVC; Laterais predominantes: Alvenaria com divisórias de madeira; Piso predominante: Granilite; Ventilação existente: Artificial através de ar condicionado; Iluminação existente: Natural e artificial através de lâmpadas fluorescentes;																
MEDIDAS CORRETIVAS RECOMENDADAS												REGISTRO FOTOGRÁFICO				
<ul style="list-style-type: none"> ✓ Providenciar 7 (sete) suportes ergonômicos para monitor com altura ajustável, para que a parte superior da tela fique na mesma altura dos olhos; ✓ Para evitar o contato com a fiação elétrica, providenciar a colocação das tampas das tomadas no setor; ✓ Para melhorar o conforto no atendimento aos alunos, providenciar, se possível, a colocação de um sofá e o isolamento acústico da sala de atendimento; ✓ Para evitar quedas, providenciar o fechamento dos buracos no piso; ✓ Providenciar a aquisição, utilização e monitoramento, através de fichas de controle de óculos de proteção ampla visão antirrisco e antiembacante para proteção dos olhos contra agentes biológicos; ✓ Providenciar a aquisição, utilização e monitoramento, através de fichas de controle de máscaras respirador purificador de ar não motorizado: peça semifacial filtrante (PFF2) com válvula para proteção das vias respiratórias contra poeiras e névoas. ✓ Providenciar a aquisição, utilização e monitoramento, através de fichas de controle de luva descartável de procedimento (látex), sem talco/pó para proteção das mãos contra agentes biológicos. ✓ Providenciar a aquisição, utilização e monitoramento, através de fichas de controle de álcool em gel 70% para proteção das mãos contra agentes biológicos;

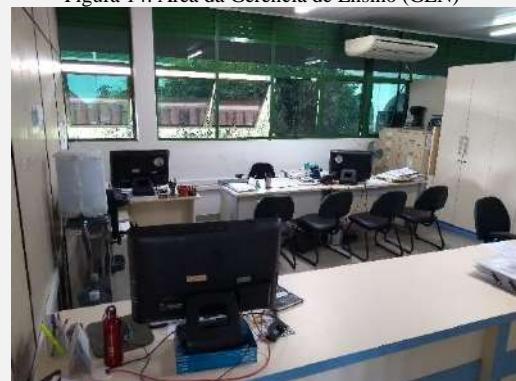
Figura 14. Área da Gerência de Ensino (GEN)						
Fonte: Os autores.

DESCRIÇÃO FÍSICA DO LOCAL																		
Tipo de construção: Alvenaria; Estrutura: Concreto; Cobertura existente: PVC; Laterais predominantes: Alvenaria com divisórias de madeira; Piso predominante: Granilite; Ventilação existente: Artificial através de ar condicionado; Iluminação existente: Natural e artificial através de lâmpadas fluorescentes;																		
MEDIDAS CORRETIVAS RECOMENDADAS												REGISTRO FOTOGRÁFICO						
<ul style="list-style-type: none"> ✓ Providenciar 4 (quatro) suportes ergonômicos para monitor com altura ajustável, para que a parte superior da tela fique na mesma altura dos olhos; ✓ Para evitar cansaço visual nos colaboradores, providenciar instalação de lâmpadas; ✓ Com o intuito de melhorar o conforto térmico dos colaboradores, providenciar a manutenção do ar condicionado;

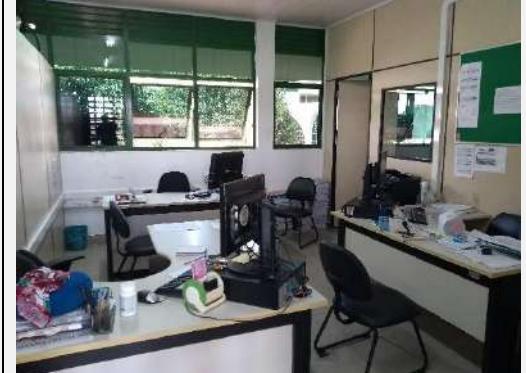
Figura 15. Área da Assessoria Pedagógica (ASPED)

DESCRIÇÃO FÍSICA DO LOCAL																			
Tipo de construção: Alvenaria; Estrutura: Concreto; Cobertura existente: PVC; Laterais predominantes: Alvenaria com divisórias de madeira; Piso predominante: Granilite; Ventilação existente: Artificial através de ar condicionado; Iluminação existente: Natural e artificial através de lâmpadas fluorescentes;																			
MEDIDAS CORRETIVAS RECOMENDADAS												REGISTRO FOTOGRÁFICO							
<ul style="list-style-type: none"> ✓ Providenciar 1 (uma) cadeira com altura regulável, estofada, giratória, com cinco pés e braços, permitindo apoiar a região lombar. ✓ Providenciar 1 (um) suporte para os pés, que se adapte ao comprimento da perna do trabalhador; ✓ Providenciar 1 (um) suporte ergonômico para monitor com altura ajustável, para que a parte superior da tela fique na mesma altura dos olhos; ✓ Para evitar cansaço visual na comunidade interna, providenciar a substituição das lâmpadas queimadas do setor; ✓ Com o intuito de melhorar o conforto térmico dos colaboradores, providenciar a manutenção do ar condicionado;

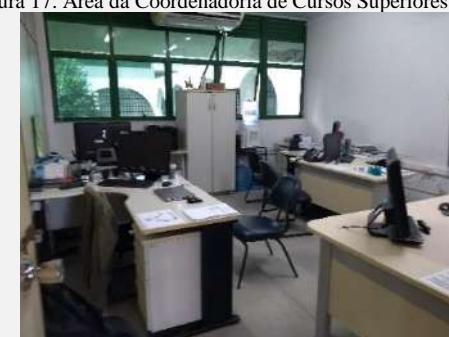
P	Nas inspeções realizadas constatou-se ausência de exposição a agentes considerados perigosos.	-	-	-	-		X		N.A.	N.A.	Não há exposição				
DESCRÍÇÃO FÍSICA DO LOCAL																				
Tipo de construção: Alvenaria; Estrutura: Concreto; Cobertura existente: PVC; Laterais predominantes: Alvenaria com divisórias de madeira; Piso predominante: Granilite; Ventilação existente: Artificial através de ventilador e ar condicionado; Iluminação existente: Natural e artificial através de lâmpadas fluorescentes;																				
MEDIDAS CORRETIVAS RECOMENDADAS											REGISTRO FOTOGRÁFICO									
<ul style="list-style-type: none"> ✓ Providenciar 2 (duas) cadeiras com altura regulável, estofada, giratória, com cinco pés e braços, permitindo apoiar a região lombar. ✓ Providenciar 1 (um) suporte para os pés, que se adapte ao comprimento da perna do trabalhador; ✓ Providenciar 5 (cinco) suportes ergonômicos para monitor com altura ajustável, para que a parte superior da tela fique na mesma altura dos olhos; ✓ Providenciar pintura em vermelho no piso onde está localizado o hidrante (0,70m x 0,70m) e borda em amarelo (0,15m); ✓ Providenciar placa de sinalização; ✓ Providenciar a aquisição de 1 mangueira (30 metros) para o combate a incêndio; ✓ Providenciar a colocação de esguicho tipo regulável dentro do abrigo do hidrante; ✓ Providenciar urgentemente a regularização do abastecimento de água do hidrante; ✓ Providenciar a manutenção/aquisição da válvula do hidrante; ✓ Providenciar 1 (uma) chave storz, projetada para engatar e desengatar conexões; ✓ Providenciar a limpeza do abrigo do hidrante. ✓ Providenciar sistema de alarme para o hidrante. 											Figura 17. Área da Coordenadoria de Cursos Superiores (CCS)

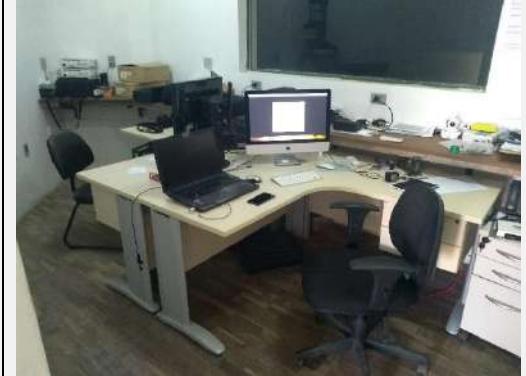
Figura 19. Área da Assessoria de Comunicação Social e Eventos (ASCOM)																			
Fonte: Os autores.

DESCRIÇÃO FÍSICA DO LOCAL																			
Tipo de construção: Alvenaria; Estrutura: Concreto; Cobertura existente: Laje; Laterais predominantes: Alvenaria; Piso predominante: Taco; Ventilação existente: Artificial através de ar condicionado; Iluminação existente: Artificial através de lâmpadas fluorescentes;																			
MEDIDAS CORRETIVAS RECOMENDADAS																			
<ul style="list-style-type: none"> ✓ Providenciar 1 (uma) cadeira com altura regulável, estofada, giratória, com cinco pés e braços, permitindo apoiar a região lombar. ✓ Providenciar 1 (um) suporte ergonômico para monitor com altura ajustável, para que a parte superior da tela fique na mesma altura dos olhos; ✓ Providenciar a eliminação das infiltrações presente no teto através da utilização de produtos específicos para impermeabilizar as estruturas e a superfície da parede, assim como consertar os estragos causados por ela;

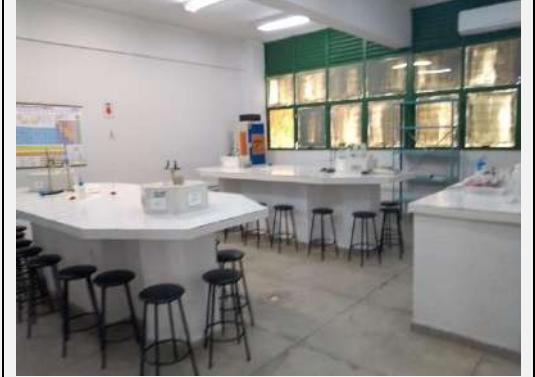
Figura 20. Área do Laboratório de Química																													
Fonte: Os autores.

GHE	SETOR	LOCAL	NOME (CARGO)	R	AGENTE	CAUSA FONTE	MEIO DE PROPAGAÇÃO	INTENS / CONC.	LT	TÉCNICA UTILIZADA	INSAL./ PERIC.			ENQUADRAMENTO	GRAU %	PARECER TÉCNICO													
											S	N	I																
DESCRIÇÃO FÍSICA DO LOCAL																													
Tipo de construção: Alvenaria; Estrutura: Concreto; Cobertura existente: Laje; Laterais predominantes: Alvenaria; Piso predominante: Granilite; Ventilação existente: Artificial através de ar condicionado; Iluminação existente: Artificial através de lâmpadas fluorescentes;																													
MEDIDAS CORRETIVAS RECOMENDADAS																													
<ul style="list-style-type: none"> ✓ Providenciar urgentemente a manutenção da capela exaustora, sendo este, um imprescindível equipamento de proteção coletiva para manipulação de substâncias voláteis; ✓ Providenciar coifa de captação direta dos agentes químicos; ✓ Providenciar a colocação de um kit de primeiros socorros dentro do laboratório; ✓ Providenciar armários com ventilação para ácidos; ✓ Providenciar armários para solventes a prova de fogo; ✓ Manter grande distância de inflamáveis e explosivos de produtos oxidantes; ✓ Manter as substâncias corrosivas, ácidos e bases nas prateleiras baixas; ✓ Manter periodicamente a verificação permanente dos prazos de validade das substâncias e a remoção dos reagentes vencidos; ✓ Providenciar a instalação de uma saída de emergência no laboratório; ✓ Providenciar a colocação de placas educativas dentro do laboratório; ✓ Providenciar a colocação das Fichas e Informações de Segurança dos Produtos Químicos (FISPQ) dentro laboratório; ✓ Providenciar 1 (uma) cadeira com altura regulável, estofada, giratória, com cinco pés e braços, permitindo apoiar a região lombar. ✓ Providenciar 1 (um) suporte para os pés, que se adapte ao comprimento da perna do trabalhador; ✓ Providenciar a aquisição, utilização e monitoramento, através de fichas de controle de óculos de proteção ampla visão antirrisco e antiembacante vedação contra gases para proteção dos olhos contra respingos de produtos químicos; ✓ Providenciar a aquisição, utilização e monitoramento, através de fichas de controle de máscaras respirador purificador de ar não motorizado: peça semifacial filtrante (PFF2) com válvula para proteção das vias respiratórias contra poeiras e névoas; ✓ Providenciar a aquisição, utilização e monitoramento, através de fichas de controle de máscaras peça semifacial com filtros químicos e/ou combinados para proteção das vias respiratórias contra gases e vapores e/ou material particulado. ✓ Providenciar a aquisição, utilização e monitoramento, através de fichas de controle de jaleco de tecido feminino e masculino, cor branca para proteção de todo o corpo contra respingos de produtos químicos; ✓ Providenciar a aquisição, utilização e monitoramento, através de fichas de controle de luvas nitrílicas descartáveis para proteção das mãos contra agentes químicos;

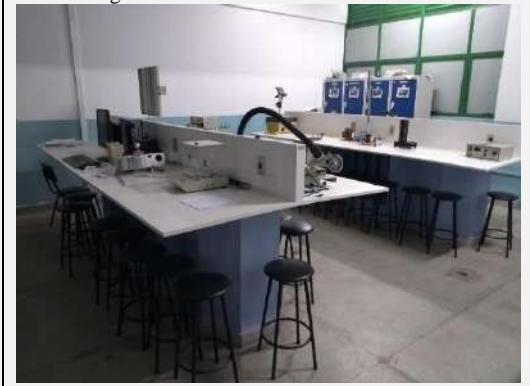
DESCRIÇÃO FÍSICA DO LOCAL	
Tipo de construção: Alvenaria; Estrutura: Concreto; Cobertura existente: Laje; Laterais predominantes: Alvenaria; Piso predominante: Granilite; Ventilação existente: Artificial através de ar condicionado; Iluminação existente: Artificial através de lâmpadas fluorescentes;	
MEDIDAS CORRETIVAS RECOMENDADAS	REGISTRO FOTOGRÁFICO
<ul style="list-style-type: none">✓ Providenciar uma barreira física como medida de proteção coletiva para evitar o contato acidental das mãos com o equipamento Lei de Ampere;✓ Providenciar a manutenção de 2º nível do extintor localizado dentro do laboratório;✓ Providenciar no piso a colocação de faixa em vermelho (0,70m x 0,70m) e borda em amarelo (0,15m) para localização do extintor presente dentro do laboratório;✓ Providenciar a aquisição, utilização e monitoramento, através de fichas de controle de óculos de segurança em policarbonato, lente incolor, resistente a impactos, antirrisco e antiembaçante para proteção dos olhos contra impactos de partículas volantes;✓ Providenciar a aquisição, utilização e monitoramento, através de fichas de controle de protetor auditivo de inserção tipo plug (Atenuação de 15 dB (NRRsf)) para proteção do sistema auditivo contra níveis de pressão sonora superiores ao estabelecido na NR-15, Anexos n.º 1 e 2;✓ Providenciar a aquisição, utilização e monitoramento, através de fichas de controle de máscaras respirador purificador de ar não motorizado: peça semifacial filtrante (PFF2) com válvula para proteção das vias respiratórias contra poeiras e névoas;✓ Providenciar a aquisição, utilização e monitoramento, através de fichas de controle de jaleco de tecido feminino e masculino, cor branca para proteção de todo o corpo contra agentes químicos;✓ Providenciar a aquisição, utilização e monitoramento, através de fichas de controle de luvas nitrílicas descartáveis para proteção das mãos contra agentes químicos;✓ Providenciar a aquisição, utilização e monitoramento, através de fichas de controle de luvas de borracha isolante (classe 00) para baixa tensão para proteção das mãos contra choques elétricos (tensão máxima de uso 500V (constante) e pico de 2500V);✓ Providenciar a aquisição, utilização e monitoramento, através de fichas de controle de calçado para proteção dos pés contra agentes provenientes de energia elétrica;	<p>Figura 21. Área do Laboratório de Física</p>

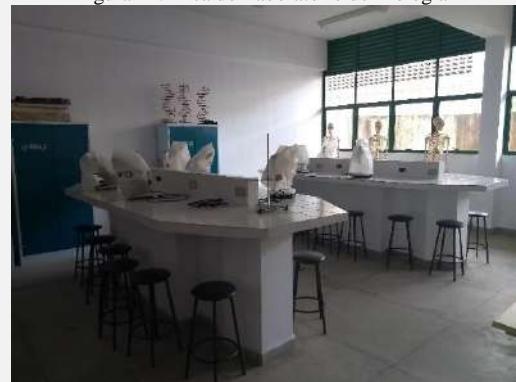
DESCRIÇÃO FÍSICA DO LOCAL	
<p>Tipo de construção: Alvenaria; Estrutura: Concreto; Cobertura existente: Laje; Laterais predominantes: Alvenaria; Piso predominante: Granilite; Ventilação existente: Artificial através de ar condicionado; Iluminação existente: Natural e artificial através de lâmpadas fluorescentes;</p>	
MEDIDAS CORRETIVAS RECOMENDADAS	REGISTRO FOTOGRÁFICO
<ul style="list-style-type: none">✓ Providenciar a manutenção de 2º nível dos extintores localizados dentro do laboratório;✓ Providenciar no piso a colocação de faixa em vermelho (0,70m x 0,70m) e borda em amarelo (0,15m) para localização dos extintores presentes dentro do laboratório;✓ Providenciar placa de sinalização para melhorar a identificação dos extintores localizados dentro do laboratório;✓ Providenciar a aquisição de um suporte para evitar que os extintores localizados dentro do laboratório fiquem em contato com o piso;✓ Providenciar a desobstrução do extintor localizado dentro do laboratório;✓ Providenciar a aquisição, utilização e monitoramento, através de fichas de controle de luvas para alta temperatura (300 °C), cano longo para proteção das mãos contra agentes térmicos;	<p>Figura 22. Área do Laboratório de Biologia</p>

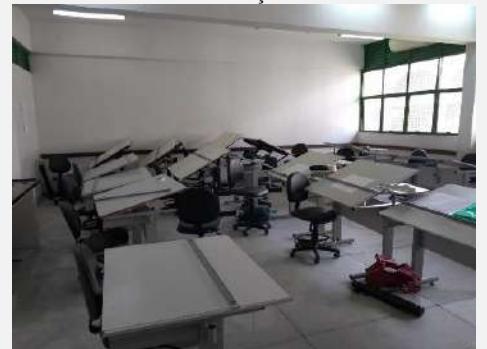
Nas inspeções realizadas constatou-se ausência de exposição a agentes considerados perigosos.	-	-	-	-	-		X		N.A.	N.A.	Não há exposição				
DESCRIÇÃO FÍSICA DO LOCAL																			
Tipo de construção: Alvenaria; Estrutura: Concreto; Cobertura existente: Laje; Laterais predominantes: Alvenaria; Piso predominante: Granilite; Ventilação existente: Artificial através de ar condicionado; Iluminação existente: Natural e artificial através de lâmpadas fluorescentes;																			
MEDIDAS CORRETIVAS RECOMENDADAS												REGISTRO FOTOGRÁFICO							
<ul style="list-style-type: none"> ✓ Providenciar pintura em vermelho no piso onde está localizado o hidrante (0,70m x 0,70m) e borda em amarelo (0,15m); ✓ Providenciar placa de sinalização; ✓ Providenciar aquisição de 1 mangueira (30 metros) para o combate a incêndio; ✓ Providenciar o enrolamento correto das mangueiras do hidrante; ✓ Providenciar a colocação de esguicho tipo regulável dentro do abrigo do hidrante; ✓ Providenciar urgentemente a regularização do abastecimento de água do hidrante; ✓ Providenciar a manutenção/aquisição da válvula do hidrante; ✓ Providenciar a renovação da pintura em vermelho do hidrante; ✓ Providenciar chave storz, projetada para engatar e desengatar conexões; ✓ Providenciar a limpeza do abrigo do hidrante; ✓ Providenciar sistema de alarme para o hidrante. 												Figura 24. Área da Sala de Desenho e Projetos 01 - Edificações

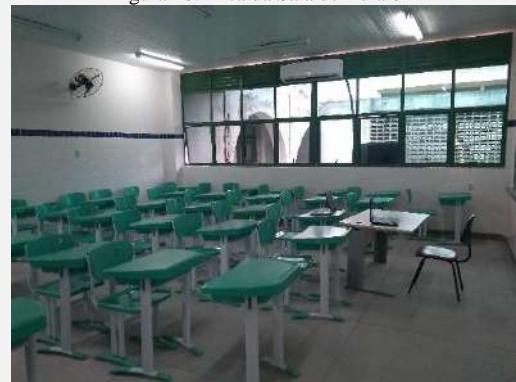
DESCRIÇÃO FÍSICA DO LOCAL	
Tipo de construção: Alvenaria; Estrutura: Concreto; Cobertura existente: Laje; Laterais predominantes: Alvenaria; Piso predominante: Granilite; Ventilação existente: Artificial através de ventilador e ar condicionado; Iluminação existente: Natural e artificial através de lâmpadas fluorescentes;	
MEDIDAS CORRETIVAS RECOMENDADAS	
<ul style="list-style-type: none">✓ Para evitar cansaço visual, providenciar a substituição das lâmpadas queimadas da sala de aula;✓ Providenciar a manutenção de 2º nível do extintor localizado ao lado da sala de aula;✓ Providenciar no piso a colocação de faixa em vermelho (0,70m x 0,70m) e borda em amarelo (0,15m) para localização do extintor presente ao lado da sala de aula;✓ Providenciar placa de sinalização para melhorar a identificação do extintor localizado ao lado da sala de aula;	REGISTRO FOTOGRÁFICO Figura 26. Área da Sala de Aula 01

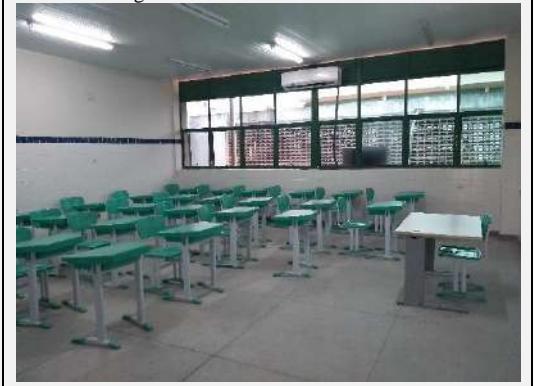
DESCRIÇÃO FÍSICA DO LOCAL	
<p>Tipo de construção: Alvenaria; Estrutura: Concreto; Cobertura existente: Laje; Laterais predominantes: Alvenaria; Piso predominante: Granilite; Ventilação existente: Artificial através de ventilador e ar condicionado; Iluminação existente: Natural e artificial através de lâmpadas fluorescentes;</p>	
MEDIDAS CORRETIVAS RECOMENDADAS	REGISTRO FOTOGRÁFICO
<p>✓ Para evitar cansaço visual, providenciar a substituição das lâmpadas queimadas da sala de aula;</p>	<p>Figura 27. Área da Sala de Aula 02</p>

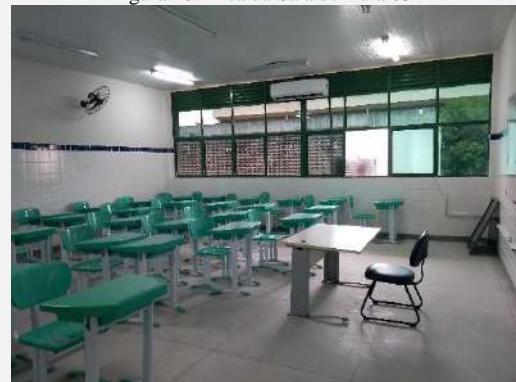
Descrição Física do Local	Registro Fotográfico Figura 28. Área da Sala de Aula 03
	MEDIDAS CORRETIVAS RECOMENDADAS	
	<p>Tipo de construção: Alvenaria; Estrutura: Concreto; Cobertura existente: Laje; Laterais predominantes: Alvenaria; Piso predominante: Granilite; Ventilação existente: Artificial através de ventilador e ar condicionado; Iluminação existente: Natural e artificial através de lâmpadas fluorescentes;</p> <ul style="list-style-type: none">✓ Com o intuito de melhorar o conforto térmico dos colaboradores, providenciar a manutenção do ventilador;✓ Para evitar cansaço visual, providenciar a substituição das lâmpadas queimadas da sala de aula;✓ Providenciar a manutenção de 2º nível do extintor localizado ao lado da sala de aula;✓ Providenciar no piso a colocação de faixa em vermelho (0,70m x 0,70m) e borda em amarelo (0,15m) para localização do extintor presente da sala de aula;✓ Providenciar placa de sinalização para melhorar a identificação do extintor localizado da sala de aula;

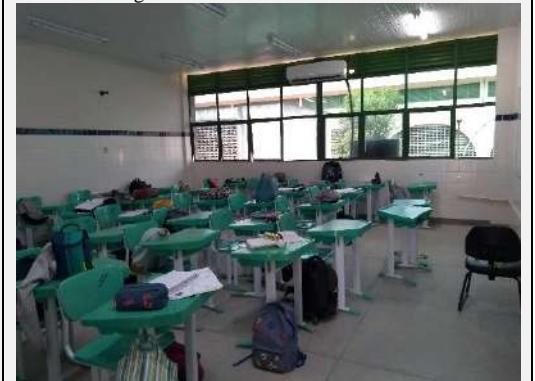
DESCRIÇÃO FÍSICA DO LOCAL	
<p>Tipo de construção: Alvenaria; Estrutura: Concreto; Cobertura existente: Laje; Laterais predominantes: Alvenaria; Piso predominante: Granilite; Ventilação existente: Artificial através de ar condicionado; Iluminação existente: Natural e artificial através de lâmpadas fluorescentes;</p>	
MEDIDAS CORRETIVAS RECOMENDADAS	REGISTRO FOTOGRÁFICO
<p>✓ Para evitar cansaço visual, providenciar a substituição das lâmpadas queimadas da sala de aula;</p>	<p>Figura 29. Área da Sala de Aula 04</p>

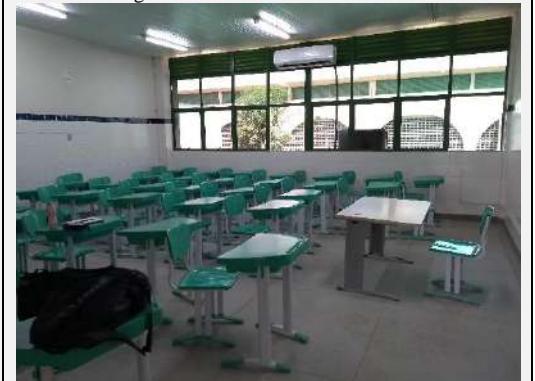
DESCRIÇÃO FÍSICA DO LOCAL	
<p>Tipo de construção: Alvenaria; Estrutura: Concreto; Cobertura existente: Laje; Laterais predominantes: Alvenaria; Piso predominante: Granilite; Ventilação existente: Artificial através de ar condicionado; Iluminação existente: Natural e artificial através de lâmpadas fluorescentes;</p>	
MEDIDAS CORRETIVAS RECOMENDADAS	REGISTRO FOTOGRÁFICO
<p>✓ Para evitar cansaço visual, providenciar a substituição das lâmpadas queimadas da sala de aula;</p>	<p>Figura 30. Área da Sala de Aula 05</p>

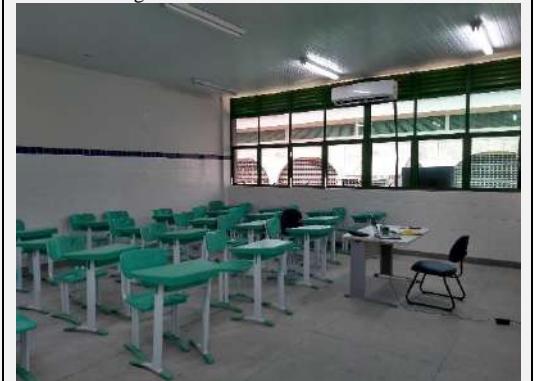
DESCRIÇÃO FÍSICA DO LOCAL	
<p>Tipo de construção: Alvenaria; Estrutura: Concreto; Cobertura existente: Laje; Laterais predominantes: Alvenaria; Piso predominante: Granilite; Ventilação existente: Artificial através de ar condicionado; Iluminação existente: Natural e artificial através de lâmpadas fluorescentes;</p>	
MEDIDAS CORRETIVAS RECOMENDADAS	REGISTRO FOTOGRÁFICO
<p>✓ Para evitar cansaço visual, providenciar a substituição das lâmpadas queimadas da sala de aula;</p>	<p>Figura 32. Área da Sala de Aula 07</p>

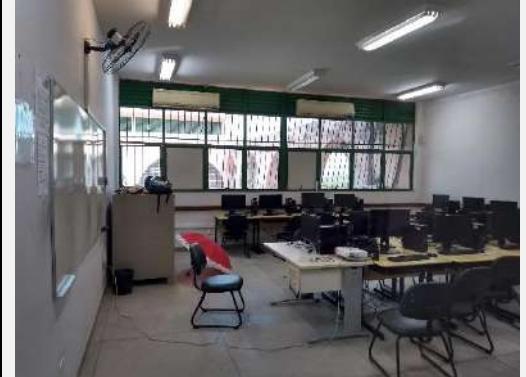
DESCRIÇÃO FÍSICA DO LOCAL																			
Tipo de construção: Alvenaria; Estrutura: Concreto; Cobertura existente: PVC; Laterais predominantes: Alvenaria; Piso predominante: Granilite; Ventilação existente: Artificial através de ventilador e ar condicionado; Iluminação existente: Natural e artificial através de lâmpadas fluorescentes;																			
MEDIDAS CORRETIVAS RECOMENDADAS																			
REGISTRO FOTOGRÁFICO																			
Figura 33. Área do Laboratório de CAD da Coordenadoria de Edificações (COED)

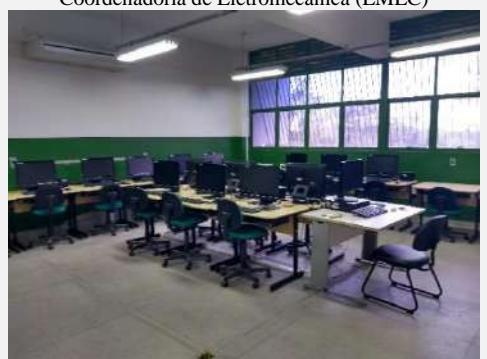
DESCRIÇÃO FÍSICA DO LOCAL																			
Tipo de construção: Alvenaria; Estrutura: Concreto; Cobertura existente: Laje; Laterais predominantes: Alvenaria; Piso predominante: Granilite; Ventilação existente: Artificial através de ar condicionado; Iluminação existente: Natural e artificial através de lâmpadas fluorescentes;																			
MEDIDAS CORRETIVAS RECOMENDADAS											REGISTRO FOTOGRÁFICO								
<ul style="list-style-type: none"> ✓ Providenciar pintura em vermelho no piso onde está localizado o hidrante (0,70m x 0,70m) e borda em amarelo (0,15m); ✓ Providenciar placa de sinalização; ✓ Providenciar a aquisição de 1 mangueira (30 metros) para o combate a incêndio; ✓ Providenciar a colocação de esguicho tipo regulável dentro do abrigo do hidrante; ✓ Providenciar a renovação da pintura em vermelho do hidrante; ✓ Providenciar urgentemente a regularização do abastecimento de água do hidrante; ✓ Providenciar a manutenção do trinco da porta do abrigo do hidrante; ✓ Providenciar a manutenção do abrigo do hidrante; ✓ Providenciar sistema de alarme para o hidrante.

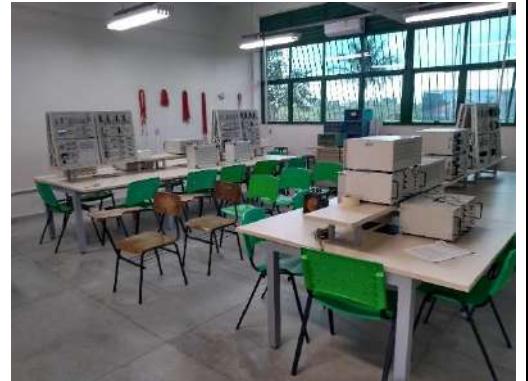
REGISTRO FOTOGRÁFICO																													
<p>Figura 36. Área do Laboratório de Instalações Elétricas Industriais</p>

GHE	SETOR	LOCAL	NOME (CARGO)	R	AGENTE	CAUSA FONTE	MEIO DE PROPAGAÇÃO	INTENS./CONC.	LT	TÉCNICA UTILIZADA	INSAL./PERIC.			ENQUADRAMENTO	GRAU %	PARECER TÉCNICO													
											S	N	I																
DESCRIPAÇÃO FÍSICA DO LOCAL																													
Tipo de construção: Alvenaria; Estrutura: Concreto; Cobertura existente: Laje; Laterais predominantes: Alvenaria; Piso predominante: Granilite; Ventilação existente: Artificial através de ar condicionado; Iluminação existente: Natural e artificial através de lâmpadas fluorescentes;																													
MEDIDAS CORRETIVAS RECOMENDADAS																													
<ul style="list-style-type: none"> ✓ Aterramento adequado dos equipamentos elétricos, eletrônicos e eletromecânicos; ✓ Providenciar a aquisição, utilização e monitoramento, através de fichas de controle de óculos de segurança em policarbonato, lente incolor, resistente a impactos, antirrisco e antiembaçante para proteção dos olhos contra impactos de partículas volantes; ✓ Providenciar a aquisição, utilização e monitoramento, através de fichas de controle de luvas de borracha isolante (classe 00) para baixa tensão para proteção das mãos contra choques elétricos (tensão máxima de uso 500V constante) e pico de 2500V); ✓ Providenciar a aquisição, utilização e monitoramento, através de fichas de controle de calçado para proteção dos pés contra agentes provenientes de energia elétrica;

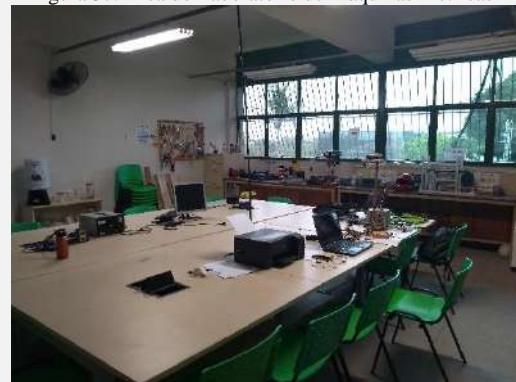
DESCRIÇÃO FÍSICA DO LOCAL	
Tipo de construção: Alvenaria; Estrutura: Concreto; Cobertura existente: Laje; Laterais predominantes: Alvenaria; Piso predominante: Granilite; Ventilação existente: Artificial através de ventilador; Iluminação existente: Natural e artificial através de lâmpadas fluorescentes;	
MEDIDAS CORRETIVAS RECOMENDADAS	REGISTRO FOTOGRÁFICO
<ul style="list-style-type: none">✓ Para evitar cansaço visual, providenciar a substituição das lâmpadas queimadas do laboratório;✓ Aterramento adequado dos equipamentos elétricos, eletrônicos e eletromecânicos;✓ Providenciar a aquisição, utilização e monitoramento, através de fichas de controle de óculos de segurança em policarbonato, lente incolor, resistente a impactos, antirrisco e antiembaçante para proteção dos olhos contra impactos de partículas volantes;✓ Providenciar a aquisição, utilização e monitoramento, através de fichas de controle de luvas de borracha isolante (classe 00) para baixa tensão para proteção das mãos contra choques elétricos (tensão máxima de uso 500V (constante) e pico de 2500V);✓ Providenciar a aquisição, utilização e monitoramento, através de fichas de controle de calçado para proteção dos pés contra agentes provenientes de energia elétrica;	<p>Figura 37. Área do Laboratório de Máquinas Elétricas</p>

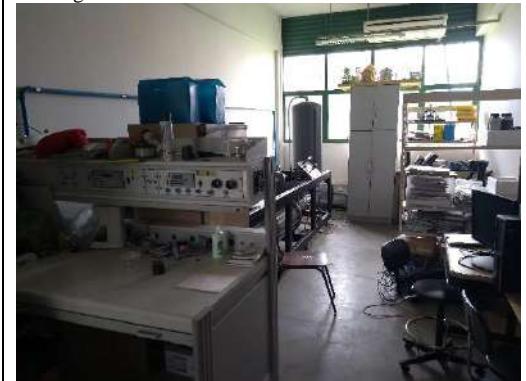
Figura 39. Área do Laboratório de Petróleo e Gás Fonte: Os autores.

GHE	SETOR	LOCAL	NOME (CARGO)	R	AGENTE	CAUSA FONTE	MEIO DE PROPAGAÇÃO	INTENS./ CONC.	LT	TÉCNICA UTILIZADA	INSAL./ PERIC.			ENQUADRAMENTO	GRAU %	PARECER TÉCNICO
											S	N	I			
				P	Nas inspeções realizadas constatou-se ausência de exposição a agentes considerados perigosos.	-	-	-	-	-	X			N.A.	N.A.	Não há exposição
DESCRIÇÃO FÍSICA DO LOCAL																
Tipo de construção: Alvenaria; Estrutura: Concreto; Cobertura existente: Laje; Laterais predominantes: Alvenaria; Piso predominante: Granilite; Ventilação existente: Artificial através de ar condicionado; Iluminação existente: Natural e artificial através de lâmpadas fluorescentes;																
MEDIDAS CORRETIVAS RECOMENDADAS											REGISTRO FOTOGRÁFICO					
<ul style="list-style-type: none"> ✓ Verificar periodicamente as conexões, manômetros, maçaricos, mangueiras, chave de conexão onde mesmo com pressões baixas, pode arremessar partículas de metais ou outros materiais sólidos que estão na tubulação de ar do compressor; ✓ Evitar o excesso de pressão e que óleo ou água entrem no tanque do compressor de ar; ✓ Evitar o uso do compressor próximo a outros aparelhos que produzam calor ou fogo para evitar riscos; ✓ Providenciar a manutenção de 2º nível dos extintores localizados dentro do setor; ✓ Providenciar no piso a colocação de faixa em vermelho (0,70m x 0,70m) e borda em amarelo (0,15m) para localização dos extintores presentes dentro do setor; ✓ Providenciar placa de sinalização para melhorar a identificação dos extintores localizados dentro do setor; ✓ Providenciar a aquisição de um suporte para evitar que os extintores localizados dentro do setor fiquem em contato com o piso; ✓ Providenciar a desobstrução do extintor localizado dentro do laboratório; ✓ Providenciar a aquisição, utilização e monitoramento, através de fichas de controle de óculos de segurança em policarbonato, lente incolor, resistente a impactos, antirrisco e antiembacante para proteção dos olhos contra impactos de partículas volantes; ✓ Providenciar a aquisição, utilização e monitoramento, através de fichas de controle de protetor auditivo de inserção tipo plug (Atenuação de 15 dB (NRRsf) para proteção do sistema auditivo contra níveis de pressão sonora superiores ao estabelecido na NR-15, Anexos n.º 1 e 2; ✓ Providenciar a aquisição, utilização e monitoramento, através de fichas de controle de máscaras peça semifacial filtrante (PFF2) com válvula para proteção das vias respiratórias contra poeiras, névoas e fumos; ✓ Providenciar a aquisição, utilização e monitoramento, através de fichas de controle de luvas nitrílicas descartáveis para proteção das mãos contra agentes químicos;

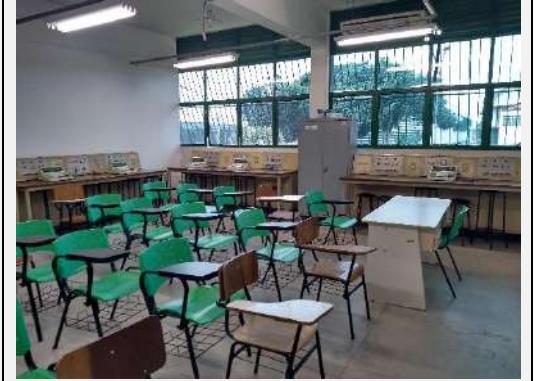
DESCRIÇÃO FÍSICA DO LOCAL	
<p>Tipo de construção: Alvenaria; Estrutura: Concreto; Cobertura existente: Laje; Laterais predominantes: Alvenaria; Piso predominante: Granilite; Ventilação existente: Artificial através de ar condicionado; Iluminação existente: Natural e artificial através de lâmpadas fluorescentes;</p>	
MEDIDAS CORRETIVAS RECOMENDADAS	REGISTRO FOTOGRÁFICO
<ul style="list-style-type: none">✓ Aterramento adequado dos equipamentos elétricos, eletrônicos e eletromecânicos;✓ Providenciar a manutenção de 2º nível do extintor localizado dentro do laboratório;✓ Providenciar no piso a colocação de faixa em vermelho (0,70m x 0,70m) e borda em amarelo (0,15m) para localização do extintor presente dentro do laboratório;✓ Providenciar placa de sinalização para melhorar a identificação do extintor localizado dentro do laboratório;✓ Providenciar a desobstrução do extintor localizado dentro do laboratório;✓ Providenciar a aquisição, utilização e monitoramento, através de fichas de controle de óculos de segurança em policarbonato, lente incolor, resistente a impactos, antirrisco e antiembaçante para proteção dos olhos contra impactos de partículas volantes;✓ Providenciar a aquisição, utilização e monitoramento, através de fichas de controle de luvas de borracha isolante (classe 00) para baixa tensão para proteção das mãos contra choques elétricos (tensão máxima de uso 500V (constante) e pico de 2500V);✓ Providenciar a aquisição, utilização e monitoramento, através de fichas de controle de calçado para proteção dos pés contra agentes provenientes de energia elétrica;	<p>Figura 40. Área do Laboratório de Eletricidade / Eletrônica</p>

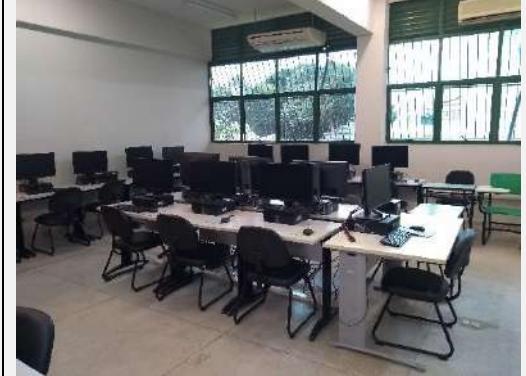
Figura 41. Área do Laboratório de Topografia Fonte: Os autores.

DESCRIÇÃO FÍSICA DO LOCAL																			
Tipo de construção: Alvenaria; Estrutura: Concreto; Cobertura existente: Laje; Laterais predominantes: Alvenaria; Piso predominante: Granilite; Ventilação existente: Artificial através de ar condicionado; Iluminação existente: Natural e artificial através de lâmpadas fluorescentes;																			
MEDIDAS CORRETIVAS RECOMENDADAS																			
<ul style="list-style-type: none"> ✓ Para evitar cansaço visual nos colaboradores, providenciar instalação de lâmpadas; 																			
REGISTRO FOTOGRÁFICO

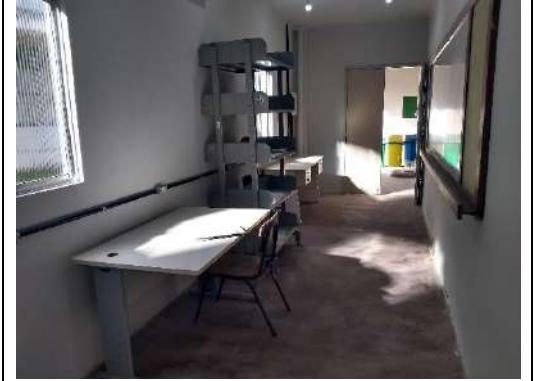
Figura 43. Área do Laboratório de Pesquisa de Física Experimental																
Fonte: Os autores.

GHE	SETOR	LOCAL	NOME (CARGO)	R	AGENTE	CAUSA FONTE	MEIO DE PROPAGAÇÃO	INTENS./ CONC.	LT	TÉCNICA UTILIZADA	INSAL./ PERIC.			ENQUADRAMENTO	GRAU %	PARECER TÉCNICO
											S	N	I			
					considerados perigosos.											
DESCRÍÇÃO FÍSICA DO LOCAL																
Tipo de construção: Alvenaria; Estrutura: Concreto; Cobertura existente: Laje; Laterais predominantes: Alvenaria; Piso predominante: Granilite; Ventilação existente: Artificial através de ar condicionado; Iluminação existente: Natural e artificial através de lâmpadas fluorescentes;																
MEDIDAS CORRETIVAS RECOMENDADAS																
<ul style="list-style-type: none"> ✓ Providenciar a aquisição, utilização e monitoramento, através de fichas de controle de óculos de proteção ampla visão antirrisco e antiembaçante vedação contra gases para proteção dos olhos contra respingos de produtos químicos; ✓ Providenciar a aquisição, utilização e monitoramento, através de fichas de controle de máscaras respirador purificador de ar não motorizado: peça semifacial filtrante (PFF2) com válvula para proteção das vias respiratórias contra poeiras e névoas; ✓ Providenciar a aquisição, utilização e monitoramento, através de fichas de controle de luvas nitrílicas descartáveis para proteção das mãos contra agentes químicos; ✓ Providenciar a aquisição, utilização e monitoramento, através de fichas de controle de luvas para alta temperatura (300 °C), cano longo para proteção das mãos contra agentes térmicos;
