LAUDO TÉCNICO PERICIAL DE INSALUBRIDADE E PERICULOSIDADE - CAMPUS LAGARTO

INSTITUTO FEDERAL DE
EDUCAÇÃO, CIÊNCIA E
TECNOLOGIA DE SERGIPE – IFS

MINISTÉRIO DA EDUCAÇÃO
SECRETARIA DE EDUCAÇÃO PROFISSIONAL E TECNOLÓGICA
INSTITUTO FEDERAL DE EDUCAÇÃO, CIÊNCIA E TECNOLOGIA DE SERGIPE - IFS
PRÓ-REITORIA DE DESENVOLVIMENTO INSTITUCIONAL – PRODIN
NÚCLEO INSTITUCIONAL DE SEGURANÇA DO TRABALHO - NIST

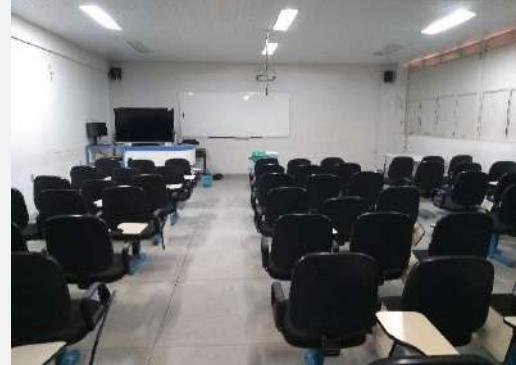
Figura 44. Área do Miniauditório									
										Fonte: Os autores.

GHE	SETOR	LOCAL	NOME (CARGO)	R	AGENTE	CAUSA FONTE	MEIO DE PROPAGAÇÃO	INTENS./ CONC.	LT	TÉCNICA UTILIZADA	INSAL./ PERIC.			ENQUADRAMENTO	GRAU %	PARECER TÉCNICO			
											S	N	I						
44	Bloco 3 (1º Andar)	10444. Bloco 3 - Miniauditório	Professor do ensino básico, técnico e tecnológico	F	Nas inspeções realizadas constatou-se ausência de exposição a agentes físicos.	-	-	-	-	-	X			N.A.	N.A.	Não há exposição			
				Q	Nas inspeções realizadas constatou-se ausência de exposição a agentes químicos.	-	-	-	-	-	X			N.A.	N.A.	Não há exposição			
				B	Nas inspeções realizadas constatou-se ausência de exposição a agentes biológicos.	-	-	-	-	-	X			N.A.	N.A.	Não há exposição			
				P	Nas inspeções realizadas constatou-se ausência de exposição a agentes considerados perigosos.	-	-	-	-	-	X			N.A.	N.A.	Não há exposição			
DESCRIÇÃO FÍSICA DO LOCAL																			
Tipo de construção: Alvenaria; Estrutura: Concreto; Cobertura existente: PVC; Laterais predominantes: Alvenaria; Piso predominante: Granilite; Ventilação existente: Artificial através de ar condicionado; Iluminação existente: Artificial através de lâmpadas fluorescentes;

MEDIDAS CORRETIVAS RECOMENDADAS										REGISTRO FOTOGRÁFICO									
<ul style="list-style-type: none"> ✓ Providenciar a manutenção de 2º nível do extintor localizado dentro do setor; ✓ Providenciar a manutenção de 2º e 3º nível do extintor localizado ao lado do setor; ✓ Providenciar no piso a colocação de faixa em vermelho (0,70m x 0,70m) e borda em amarelo (0,15m) para localização do extintor presente ao lado do setor; ✓ Providenciar placa de sinalização para melhorar a identificação do extintor localizado ao lado do setor; ✓ Providenciar pintura em vermelho no piso onde está localizado o hidrante (0,70m x 0,70m) e borda em amarelo (0,15m); ✓ Providenciar placa de sinalização; ✓ Providenciar a aquisição de 1 mangueira (30 metros) para o combate a incêndio; ✓ Providenciar a colocação de esguicho tipo regulável dentro do abrigo do hidrante; ✓ Providenciar urgentemente a regularização do abastecimento de água do hidrante; ✓ Providenciar a manutenção/aquisição das válvulas do hidrante; ✓ Providenciar a limpeza do abrigo do hidrante. ✓ Providenciar chave storz, projetada para engatar e desengatar conexões; ✓ Providenciar a manutenção da porta do abrigo do hidrante; ✓ Providenciar sistema de alarme para o hidrante.

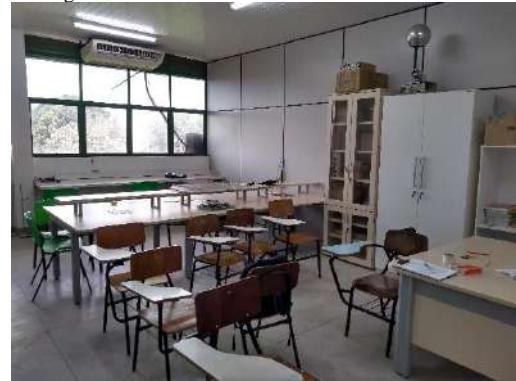
REGISTRO FOTOGRÁFICO																													
<p style="text-align: center;">Figura 45. Área do Laboratório de Física Moderna</p>

GHE	SETOR	LOCAL	NOME (CARGO)	R	AGENTE	CAUSA FONTE	MEIO DE PROPAGAÇÃO	INTENS./ CONC.	LT	TÉCNICA UTILIZADA	INSAL./ PERIC.			ENQUADRAMENTO	GRAU %	PARECER TÉCNICO													
											S	N	I																
DESCRÍÇÃO FÍSICA DO LOCAL																													
Tipo de construção: Alvenaria; Estrutura: Concreto; Cobertura existente: Laje; Laterais predominantes: Alvenaria com divisória de madeira; Piso predominante: Granilite; Ventilação existente: Artificial através de ar condicionado; Iluminação existente: Natural e artificial através de lâmpadas fluorescentes;																													
MEDIDAS CORRETIVAS RECOMENDADAS																													
<ul style="list-style-type: none"> ✓ Providenciar porta radiológica para evitar de a radiação passar para o ambiente externo; ✓ Providenciar massas e argamassas baritadas nas paredes para evitar o acúmulo de radiação ionizada; ✓ O local de trabalho radiológico deve ser sinalizado. A placa com o símbolo internacional que indica radiação é indispensável, bem como, a luz que indica uso do equipamento que emite radiação; ✓ Providenciar o aterramento adequado dos equipamentos elétricos e eletrônicos. ✓ Providenciar a aquisição, utilização e monitoramento, através de fichas de controle de óculos de segurança em policarbonato, lente incolor, resistente a impactos, antirisco e antiembacante para proteção dos olhos contra impactos de partículas volantes; ✓ Providenciar a aquisição, utilização e monitoramento, através de fichas de controle de luvas para alta temperatura, cano longo para proteção das mãos contra agentes térmicos; ✓ Providenciar a aquisição, utilização e monitoramento, através de fichas de controle de luvas de borracha isolante (classe 00) para baixa tensão para proteção das mãos contra choques elétricos (tensão máxima de uso 500V (constante) e pico de 2500V); ✓ Providenciar a aquisição, utilização e monitoramento, através de fichas de controle de calçado para proteção dos pés contra agentes provenientes de energia elétrica;

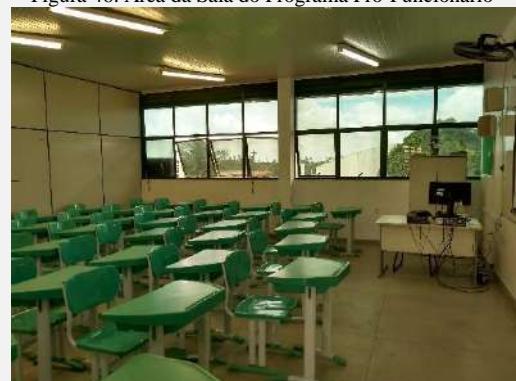
Figura 46. Área da Sala do Programa Pró-Funcionário

GHE	SETOR	LOCAL	NOME (CARGO)	R	AGENTE	CAUSA FONTE	MEIO DE PROPAGAÇÃO	INTENS./ CONC.	LT	TÉCNICA UTILIZADA	INSAL./ PERIC.			ENQUADRAMENTO	GRAU %	PARECER TÉCNICO			
											S	N	I						
46	Bloco 3 (1º Andar) 10.46. Bloco 3 - Sala do Programa Pró-Funcionário	Bruna Da Costa Andrade (Docente) / Jarbas Sampaio (Docente) / José Ubison Pereira Morais (Docente) / Michely Batista Santos Araújo (Docente)		F	Nas inspeções realizadas constatou-se ausência de exposição a agentes físicos.	-	-	-	-	-		X		N.A.	N.A.	Não há exposição			
				Q	Nas inspeções realizadas constatou-se ausência de exposição a agentes químicos.	-	-	-	-	-		X		N.A.	N.A.	Não há exposição			
				B	Nas inspeções realizadas constatou-se ausência de exposição a agentes biológicos.	-	-	-	-	-		X		N.A.	N.A.	Não há exposição			
				P	Nas inspeções realizadas constatou-se ausência de exposição a agentes considerados perigosos.	-	-	-	-	-		X		N.A.	N.A.	Não há exposição

DESCRIÇÃO FÍSICA DO LOCAL																			
Tipo de construção: Alvenaria; Estrutura: Concreto; Cobertura existente: Laje; Laterais predominantes: Alvenaria com divisória de madeira; Piso predominante: Granilite; Ventilação existente: Artificial através de ventilador; Iluminação existente: Natural e artificial através de lâmpadas fluorescentes;																			
MEDIDAS CORRETIVAS RECOMENDADAS																			
<ul style="list-style-type: none"> ✓ Providenciar a manutenção de 2º nível do extintor localizado ao lado da sala de aula; ✓ Providenciar no piso a colocação de faixa em vermelho (0,70m x 0,70m) e borda em amarelo (0,15m) para localização do extintor presente ao lado da sala de aula; ✓ Providenciar placa de sinalização para melhorar a identificação do extintor localizado ao lado da sala de aula; 																			
REGISTRO FOTOGRÁFICO

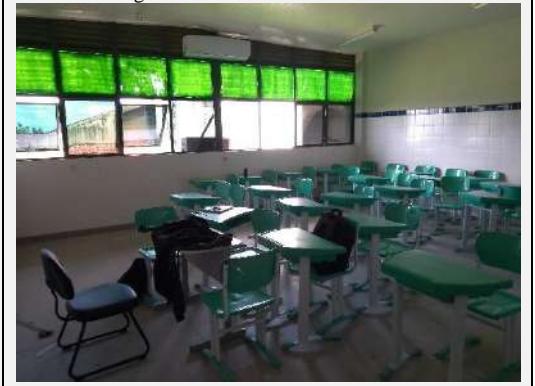
Figura 48. Área da Sala de Aula 08
	MEDIDAS CORRETIVAS RECOMENDADAS	
	<p>Tipo de construção: Alvenaria; Estrutura: Concreto; Cobertura existente: Laje; Laterais predominantes: Alvenaria; Piso predominante: Granilite; Ventilação existente: Artificial através de ar condicionado; Iluminação existente: Natural e artificial através de lâmpadas fluorescentes;</p> <ul style="list-style-type: none">✓ Para evitar cansaço visual, providenciar a substituição das lâmpadas queimadas;✓ Providenciar a manutenção de 2º nível do extintor localizado ao lado da sala de aula;✓ Providenciar no piso a colocação de faixa em vermelho (0,70m x 0,70m) e borda em amarelo (0,15m) para localização do extintor presente ao lado da sala de aula;✓ Providenciar placa de sinalização para melhorar a identificação do extintor localizado ao lado da sala de aula;	<p>Fonte: Os autores.</p>

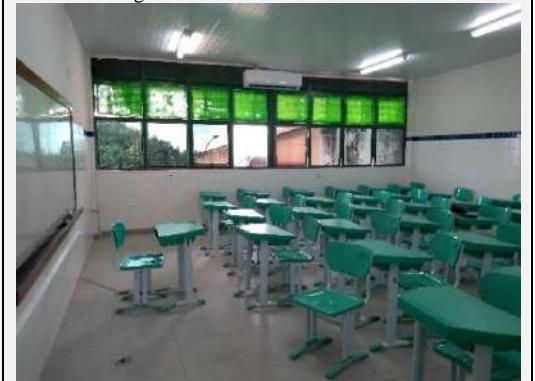
DESCRIÇÃO FÍSICA DO LOCAL	
<p>Tipo de construção: Alvenaria; Estrutura: Concreto; Cobertura existente: Laje; Laterais predominantes: Alvenaria; Piso predominante: Granilite; Ventilação existente: Artificial através de ar condicionado; Iluminação existente: Natural e artificial através de lâmpadas fluorescentes;</p>	
MEDIDAS CORRETIVAS RECOMENDADAS	REGISTRO FOTOGRÁFICO
<p>✓ Sem informações;</p>	<p>Figura 49. Área da Sala de Aula 09</p>

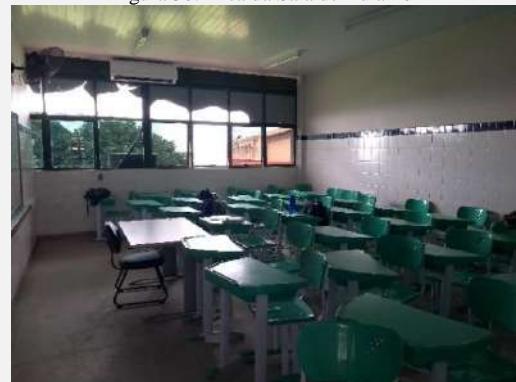
DESCRIÇÃO FÍSICA DO LOCAL	REGISTRO FOTOGRÁFICO Figura 50. Área da Sala de Aula 10
	MEDIDAS CORRETIVAS RECOMENDADAS	
	<p>Tipo de construção: Alvenaria; Estrutura: Concreto; Cobertura existente: Laje; Laterais predominantes: Alvenaria; Piso predominante: Granilite; Ventilação existente: Artificial através de ar condicionado e ventilador; Iluminação existente: Natural e artificial através de lâmpadas fluorescentes;</p> <ul style="list-style-type: none">✓ Providenciar a manutenção da janela quebrada;

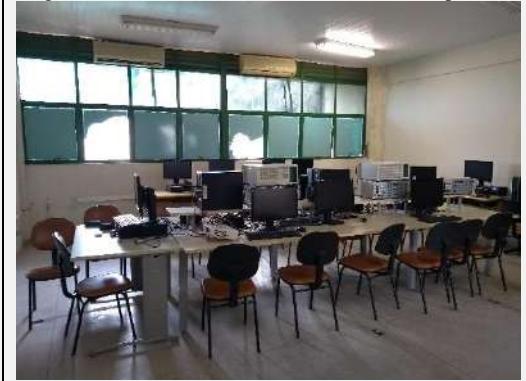
Figura 51. Área do Laboratório de Matemática Aplicada

Tipo de construção: Alvenaria; Estrutura: Concreto; Cobertura existente: PVC; Laterais predominantes: Alvenaria; Piso predominante: Granilite; Ventilação existente: Artificial através de ar condicionado; Iluminação existente: Natural e artificial através de lâmpadas fluorescentes;																				
MEDIDAS CORRETIVAS RECOMENDADAS											REGISTRO FOTOGRÁFICO									
<ul style="list-style-type: none"> ✓ Para evitar cansaço visual, providenciar a substituição das lâmpadas queimadas; ✓ Providenciar pintura em vermelho no piso onde está localizado o hidrante (0,70m x 0,70m) e borda em amarelo (0,15m); ✓ Providenciar placa de sinalização; ✓ Providenciar a aquisição de 1 mangueira (30 metros) para o combate a incêndio; ✓ Providenciar a colocação de esguicho tipo regulável dentro do abrigo do hidrante; ✓ Providenciar urgentemente a regularização do abastecimento de água do hidrante; ✓ Providenciar a manutenção da válvula do hidrante; ✓ Providenciar chave storz, projetada para engatar e desengatar conexões; ✓ Providenciar a limpeza do abrigo do hidrante. ✓ Providenciar sistema de alarme para o hidrante.

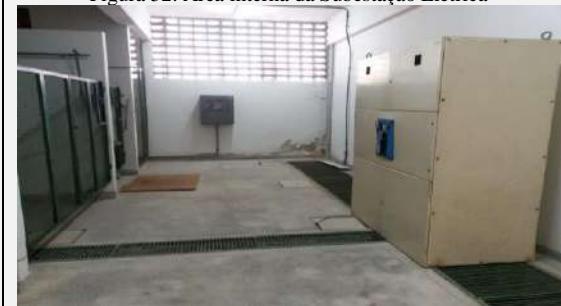
Descrição Física do Local	Registro Fotográfico
	MEDIDAS CORRETIVAS RECOMENDADAS	
	<p>Tipo de construção: Alvenaria; Estrutura: Concreto; Cobertura existente: Laje; Laterais predominantes: Alvenaria; Piso predominante: Cimento rustico; Ventilação existente: Artificial através de ar condicionado; Iluminação existente: Natural e artificial através de lâmpadas fluorescentes; Dados complementares: Não existe um posto fixo de trabalho;</p> <ul style="list-style-type: none">✓ Por possuir diversos materiais elétricos dentro setor, providenciar a aquisição de um extintor (CO2 – classe B/C) para ficar localizado no corredor, próximo à subestação, assim como a colocação de sua faixa em vermelho (0,70m x 0,70m) e borda em amarelo (0,15m), placa de identificação e suporte;✓ Providenciar treinamento quanto à NR-10;✓ Devem ser utilizadas medidas de proteção coletiva, nos quais compreendem, prioritariamente, a desenergização elétrica e, na sua impossibilidade, o emprego de tensão de segurança;✓ Na impossibilidade de implementação das medidas acima, devem ser utilizadas outros procedimentos de proteção coletiva, tais como: sistema de seccionamento automático de alimentação, bloqueio do religamento automático;✓ Providenciar a aquisição, utilização e monitoramento, através de fichas de controle de capacete para proteção contra impactos de objetos;✓ Providenciar a aquisição, utilização e monitoramento, através de fichas de controle de protetor facial para proteção da face contra impactos de partículas volantes;✓ Providenciar a aquisição, utilização e monitoramento, através de fichas de controle de uniforme completo de tecido contra arco voltaico para proteção de todo o corpo contra choques elétricos;✓ Providenciar a aquisição, utilização e monitoramento, através de fichas de controle de cinturões de segurança COM TALABARTE para proteção do usuário contra riscos de queda em trabalhos em altura;✓ Providenciar a aquisição, utilização e monitoramento, através de fichas de controle de luva isolante de borracha (AT), classe 0 para proteção das mãos contra choques elétricos;✓ Providenciar a aquisição, utilização e monitoramento, através de fichas de controle de luvas de cobertura para proteção da luva isolante de borracha contra choques elétricos;✓ Providenciar a aquisição, utilização e monitoramento, através de fichas de controle de calçado para proteção dos pés contra choques elétricos;	<p>Figura 52. Área interna da Subestação Elétrica</p>

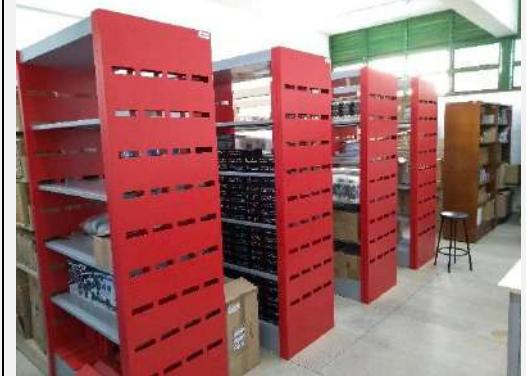
GHE	SETOR	LOCAL	NOME (CARGO)	R	AGENTE	CAUSA FONTE	MEIO DE PROPAGAÇÃO	INTENS./CONC.	LT	TÉCNICA UTILIZADA	INSAL./PERIC.			ENQUADRAMENTO	GRAU %	PARECER TÉCNICO			
											S	N	I						
53	Bloco 4 (Subsolo)	10.53. Bloco 4 (Subsolo) - Coordenadoria de Almoxarifado e Patrimônio (COALP)	Amanda dos Santos Doria Sandes (Auxiliar em Administração) Elder de Vasconcelos Santos (Auxiliar em Administração)	F	Nas inspeções realizadas constatou-se ausência de exposição a agentes físicos.	-	-	-	-	-	X			N.A.	N.A.	Não há exposição			
				Q	Nas inspeções realizadas constatou-se ausência de exposição a agentes químicos.	-	-	-	-	-	X			N.A.	N.A.	Não há exposição			
				B	Nas inspeções realizadas constatou-se ausência de exposição a agentes biológicos.	-	-	-	-	-	X			N.A.	N.A.	Não há exposição			
				P	Nas inspeções realizadas constatou-se ausência de exposição a agentes considerados perigosos.	-	-	-	-	-	X			N.A.	N.A.	Não há exposição

DESCRIÇÃO FÍSICA DO LOCAL																			
Tipo de construção: Alvenaria; Estrutura: Concreto; Cobertura existente: Laje; Laterais predominantes: Alvenaria; Piso predominante: Granilite; Ventilação existente: Artificial através de ar condicionado; Iluminação existente: Natural e artificial através de lâmpadas fluorescentes;																			
MEDIDAS CORRETIVAS RECOMENDADAS											REGISTRO FOTOGRÁFICO								
<ul style="list-style-type: none"> ✓ Providenciar 2 (dois) suportes ergonômicos para monitor com altura ajustável, para que a parte superior da tela fique na mesma altura dos olhos; ✓ Na movimentação de pesos, dobrar os joelhos ao invés da coluna, sempre respeitando o limite individual de esforço físico; ✓ Providenciar a manutenção de 2º nível dos extintores localizados dentro do setor; ✓ Providenciar no piso a colocação de faixa em vermelho (0,70m x 0,70m) e borda em amarelo (0,15m) para localização dos extintores presentes dentro do setor; ✓ Providenciar placa de sinalização para melhorar a identificação dos extintores localizados dentro do setor; ✓ Para evitar que os extintores fiquem em contato com o piso, providenciar a aquisição de um suporte; ✓ Providenciar a aquisição, utilização e monitoramento, através de fichas de controle de óculos de segurança em policarbonato, lente incolor, resistente a impactos, antirrisco e antiembacante para proteção dos olhos contra impactos de partículas volantes; ✓ Providenciar a aquisição, utilização e monitoramento, através de fias de controle de máscaras respirador purificador de ar não motorizado: peça semifacial filtrante (PFF2) com válvula para proteção das vias respiratórias contra poeiras e névoas. ✓ Providenciar a aquisição, utilização e monitoramento, através de fichas de controle de luva de algodão (malha) pigmentada tricotada com (4 fios) para proteção das mãos contra agentes escoriantes; ✓ Providenciar a aquisição, utilização e monitoramento, através de fichas de controle de cinta ergonômica para proteção das costas durante o levantamento manual de cargas; ✓ Providenciar a aquisição, utilização e monitoramento, através de fichas de controle de calçado com biqueira composite para proteção dos pés contra impactos de quedas de objetos sobre os artelhos;

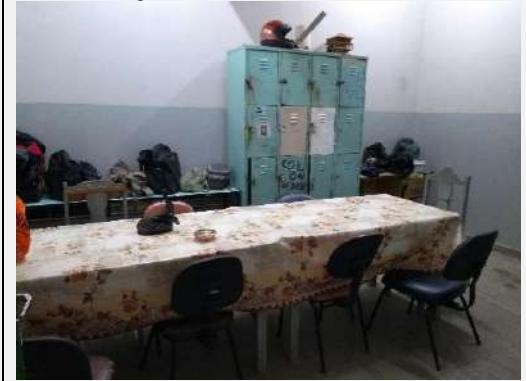
GHE	SETOR	LOCAL	NOME (CARGO)	R	AGENTE	CAUSA FONTE	MEIO DE PROPAGAÇÃO	INTENS./ CONC.	LT	TÉCNICA UTILIZADA	INSAL./ PERIC.			ENQUADRAMENTO	GRAU %	PARECER TÉCNICO			
											S	N	I						
55	Bloco 4 (Subsolo) - 10.55. Bloco 4 (Subsolo) - Zelador 01	Não possui, somente colaboradores de empresa terceirizada		F	Nas inspeções realizadas constatou-se ausência de exposição a agentes físicos.	-	-	-	-	-	X			N.A.	N.A.	Não há exposição			
				Q	Nas inspeções realizadas constatou-se ausência de exposição a agentes químicos.	-	-	-	-	-	X			N.A.	N.A.	Não há exposição			
				B	Nas inspeções realizadas constatou-se ausência de exposição a agentes biológicos.	-	-	-	-	-	X			N.A.	N.A.	Não há exposição			
				P	Nas inspeções realizadas constatou-se ausência de exposição a agentes considerados perigosos.	-	-	-	-	-	X			N.A.	N.A.	Não há exposição			
DESCRIÇÃO FÍSICA DO LOCAL																			
Tipo de construção: Alvenaria; Estrutura: Concreto; Cobertura existente: Laje; Laterais predominantes: Alvenaria; Piso predominante: Granilite; Ventilação existente: Natural e artificial através de ventilador; Iluminação existente: Artificial através de lâmpadas fluorescentes;

MEDIDAS CORRETIVAS RECOMENDADAS												REGISTRO FOTOGRÁFICO							
✓ Sem informações;

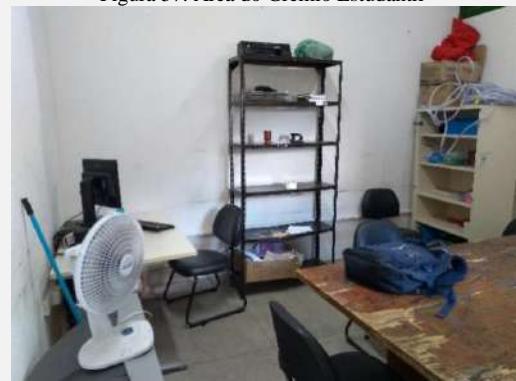
Figura 57. Área do Grêmio Estudantil

GHE	SETOR	LOCAL	NOME (CARGO)	R	AGENTE	CAUSA FONTE	MEIO DE PROPAGAÇÃO	INTENS./ CONC.	LT	TÉCNICA UTILIZADA	INSAL./ PERIC.			ENQUADRAMENTO	GRAU %	PARECER TÉCNICO			
											S	N	I						
57	Bloco 4 (Térreo)	10.57. Bloco 4 - Grêmio Estudantil	Não possui, somente discentes.	F	Nas inspeções realizadas constatou-se ausência de exposição a agentes físicos.	-	-	-	-	-	X			N.A.	N.A.	Não há exposição			
				Q	Nas inspeções realizadas constatou-se ausência de exposição a agentes químicos.	-	-	-	-	-	X			N.A.	N.A.	Não há exposição			
				B	Nas inspeções realizadas constatou-se ausência de exposição a agentes biológicos.	-	-	-	-	-	X			N.A.	N.A.	Não há exposição			
				P	Nas inspeções realizadas constatou-se ausência de exposição a agentes considerados perigosos.	-	-	-	-	-	X			N.A.	N.A.	Não há exposição			
DESCRIÇÃO FÍSICA DO LOCAL																			
Tipo de construção: Alvenaria; Estrutura: Concreto; Cobertura existente: Laje; Laterais predominantes: Alvenaria; Piso predominante: Granilite; Ventilação existente: Natural e artificial através de ventilador; Iluminação existente: Natural e artificial através de lâmpadas fluorescentes;

MEDIDAS CORRETIVAS RECOMENDADAS											REGISTRO FOTOGRÁFICO								
✓ Sem informações;

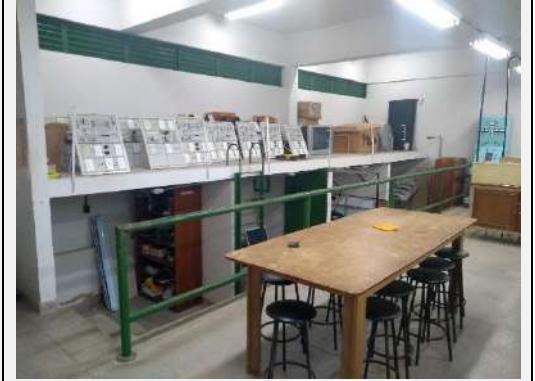
DESCRIÇÃO FÍSICA DO LOCAL	
<p>Tipo de construção: Alvenaria; Estrutura: Concreto; Cobertura existente: Laje; Laterais predominantes: Alvenaria; Piso predominante: Granilite; Ventilação existente: Artificial através de ar condicionado; Iluminação existente: Natural e artificial através de lâmpadas fluorescentes;</p>	
MEDIDAS CORRETIVAS RECOMENDADAS	REGISTRO FOTOGRÁFICO
<ul style="list-style-type: none">✓ Aterramento adequado dos equipamentos elétricos, eletrônicos e eletromecânicos;✓ Providenciar a manutenção de 2º nível do extintor localizado dentro do laboratório;✓ Providenciar no piso a colocação de faixa em vermelho (0,70m x 0,70m) e borda em amarelo (0,15m) para localização do extintor presente dentro do laboratório;✓ Providenciar a manutenção de 2º nível do extintor localizado ao lado do laboratório;✓ Providenciar no piso a colocação de faixa em vermelho (0,70m x 0,70m) e borda em amarelo (0,15m) para localização do extintor presente ao lado do laboratório;✓ Providenciar placa de sinalização para melhorar a identificação do extintor localizado ao lado do laboratório;✓ Providenciar aquisição de um suporte para evitar que o extintor localizado ao lado do laboratório fique em contato com o piso;✓ Providenciar a aquisição, utilização e monitoramento, através de fichas de controle de óculos de segurança em policarbonato, lente incolor, resistente a impactos, antirrisco e antiembaçante para proteção dos olhos contra impactos de partículas volantes;✓ Providenciar a aquisição, utilização e monitoramento, através de fichas de controle de luvas de borracha isolante (classe 00) para baixa tensão para proteção das mãos contra choques elétricos (tensão máxima de uso 500V (constante) e pico de 2500V);✓ Providenciar a aquisição, utilização e monitoramento, através de fichas de controle de calçado para proteção dos pés contra agentes provenientes de energia elétrica;	<p>Figura 59. Área do Laboratório de Instalações Elétricas Residenciais</p>

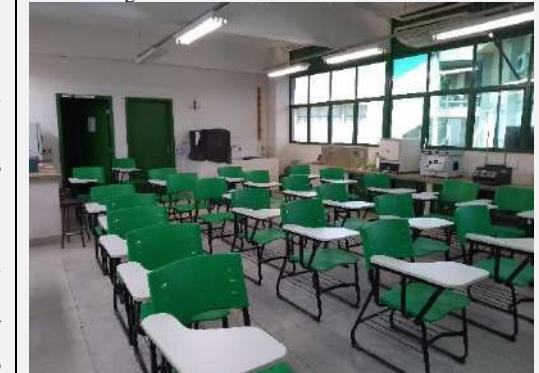
DESCRIPÇÃO FÍSICA DO LOCAL		MEDIDAS CORRETIVAS RECOMENDADAS	REGISTRO FOTOGRÁFICO
<p>Tipo de construção: Alvenaria; Estrutura: Concreto; Cobertura existente: Laje; Laterais predominantes: Alvenaria; Piso predominante: Granilite; Ventilação existente: Artificial através de ar condicionado; Iluminação existente: Natural e artificial através de lâmpadas fluorescentes;</p>			
<p>✓ Providenciar urgentemente a instalação da capela exaustora, sendo este, um imprescindível equipamento de proteção coletiva para manipulação de substâncias voláteis; ✓ Providenciar urgentemente a instalação do chuveiro lava-olhos dentro do laboratório, sendo este, um imprescindível equipamento de proteção coletiva; ✓ Providenciar após a instalação da capela exaustora um duto para direcionamento dos vapores extraídos pelo sistema de exaustão para acima do nível do telhado; ✓ Providenciar coifa de captação direta dos agentes químicos; ✓ Providenciar a colocação de um kit de primeiros socorros dentro do laboratório; ✓ Providenciar armários com ventilação para ácidos; ✓ Providenciar armários para solventes a prova de fogo; ✓ Providenciar a instalação de uma saída de emergência no laboratório; ✓ Providenciar a colocação de placas educativas dentro do laboratório; ✓ Providenciar a colocação das Fichas e Informações de Segurança dos Produtos Químicos (FISPQ) dentro laboratório; ✓ Providenciar a manutenção de 2º e 3º nível dos extintores localizados dentro do setor; ✓ Providenciar no piso a colocação de faixa em vermelho (0,70m x 0,70m) e borda em amarelo (0,15m) para localização dos extintores presentes dentro do setor; ✓ Providenciar placa de sinalização para melhorar a identificação dos extintores localizados dentro do setor; ✓ Providenciar a aquisição de um suporte para evitar que os extintores localizados dentro do setor fiquem em contato com o piso; ✓ Providenciar a aquisição, utilização e monitoramento, através de fichas de controle de óculos de proteção ampla visão antirrisco e antiembacante vedação contra gases para proteção dos olhos contra respingos de produtos químicos; ✓ Providenciar a aquisição, utilização e monitoramento, através de fichas de controle de protetor auditivo de inserção tipo plug (Atenuação de 15 dB (NRRsf)) para proteção do sistema auditivo contra níveis de pressão sonora superiores ao estabelecido na NR-15, Anexos n.º 1 e 2; ✓ Providenciar a aquisição, utilização e monitoramento, através de fichas de controle de máscaras respirador purificador de ar não motorizado: peça semifacial filtrante (PFF2) com válvula para proteção das vias respiratórias contra poeiras e névoas; ✓ Providenciar a aquisição, utilização e monitoramento, através de fichas de controle de máscaras peça semifacial com filtros químicos e/ou combinados para proteção das vias respiratórias contra gases e vapores e/ou material particulado. ✓ Providenciar a aquisição, utilização e monitoramento, através de fichas de controle de jaleco de tecido feminino e masculino, cor branca para proteção de todo o corpo contra respingos de produtos químicos; ✓ Providenciar a aquisição, utilização e monitoramento, através de fichas de controle de luvas tricotadas de algodão para proteção das mãos contra agentes escoriantes; ✓ Providenciar a aquisição, utilização e monitoramento, através de fichas de controle de luvas nitrílicas descartáveis para proteção das mãos contra agentes químicos; ✓ Providenciar a aquisição, utilização e monitoramento, através de fichas de controle de luvas para alta temperatura, cano longo para proteção das mãos contra agentes térmicos; ✓ Providenciar a aquisição, utilização e monitoramento, através de fichas de controle de calçado com biqueira composite para proteção dos pés contra impactos de quedas de objetos sobre os artelhos;</p>	<p>Figura 61. Área do Laboratório de Solos</p>

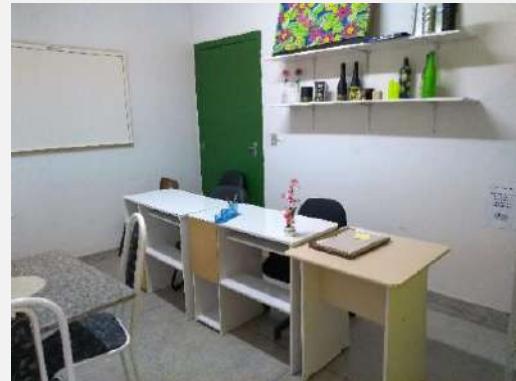
GHE	SETOR	LOCAL	NOME (CARGO)	R	AGENTE	CAUSA FONTE	MEIO DE PROPAGAÇÃO	INTENS./ CONC.	LT	TÉCNICA UTILIZADA	INSAL./ PERIC.			ENQUADRAMENTO	GRAU %	PARECER TÉCNICO			
											S	N	I						
62	Bloco 4 (Térreo)	10.62, Bloco 4 - Laboratório de Empreendedorismo e Sustentabilidade	Professor do ensino básico, técnico e tecnológico	F	Nas inspeções realizadas constatou-se ausência de exposição a agentes físicos.	-	-	-	-	-	X			N.A.	N.A.	Não há exposição			
				Q	Nas inspeções realizadas constatou-se ausência de exposição a agentes químicos.	-	-	-	-	-	X			N.A.	N.A.	Não há exposição			
				B	Nas inspeções realizadas constatou-se ausência de exposição a agentes biológicos.	-	-	-	-	-	X			N.A.	N.A.	Não há exposição			
				P	Nas inspeções realizadas constatou-se ausência de exposição a agentes considerados perigosos.	-	-	-	-	-	X			N.A.	N.A.	Não há exposição			
DESCRIÇÃO FÍSICA DO LOCAL																			
Tipo de construção: Alvenaria; Estrutura: Concreto; Cobertura existente: Laje; Laterais predominantes: Alvenaria; Piso predominante: Granilite; Ventilação existente: Artificial através de ar condicionado; Iluminação existente: Artificial através de lâmpadas fluorescentes;

MEDIDAS CORRETIVAS RECOMENDADAS											REGISTRO FOTOGRÁFICO								
✓ Sem informações;

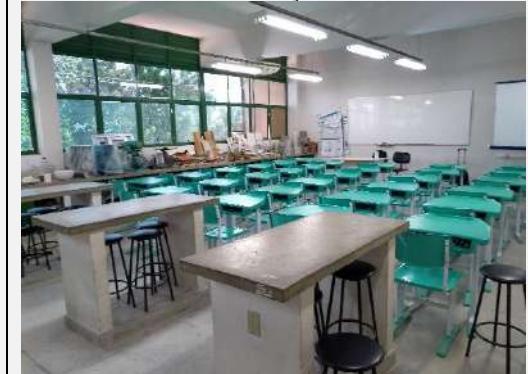
<p style="text-align: center;">Figura 63. Área do Laboratório de Materiais de Construção</p>

GHE	SETOR	LOCAL	NOME (CARGO)	R	AGENTE	CAUSA FONTE	MEIO DE PROPAGAÇÃO	INTENS./ CONC.	LT	TÉCNICA UTILIZADA	INSAL./ PERIC.			ENQUADRAMENTO	GRAU %	PARECER TÉCNICO
											S	N	I			
																manipulação de cromo. Assim como seu teor alcalino não o transforma em álcalis cáusticos.
				P	Nas inspeções realizadas constatou-se ausência de exposição a agentes considerados perigosos.	-	-	-	-	-	X			N.A.	N.A.	Não há exposição
DESCRIÇÃO FÍSICA DO LOCAL																
Tipo de construção: Alvenaria; Estrutura: Concreto; Cobertura existente: Laje; Laterais predominantes: Alvenaria; Piso predominante: Granilite; Ventilação existente: Artificial através de ar condicionado; Iluminação existente: Natural e artificial através de lâmpadas fluorescentes;																
MEDIDAS CORRETIVAS RECOMENDADAS												REGISTRO FOTOGRÁFICO				
<ul style="list-style-type: none"> ✓ Providenciar urgentemente a instalação da capela exaustora, sendo este, um imprescindível equipamento de proteção coletiva para manipulação de substâncias voláteis; ✓ Providenciar urgentemente a instalação do chuveiro lava-olhos dentro do laboratório, sendo este, um imprescindível equipamento de proteção coletiva; ✓ Providenciar após a instalação da capela exaustora um duto para direcionamento dos vapores extraídos pelo sistema de exaustão para acima do nível do telhado; ✓ Providenciar coifa de captação direta dos agentes químicos; ✓ Providenciar a colocação de um kit de primeiros socorros dentro do laboratório; ✓ Providenciar armários com ventilação para ácidos; ✓ Providenciar armários para solventes a prova de fogo; ✓ Providenciar a instalação de uma saída de emergência no laboratório; ✓ Providenciar a colocação de placas educativas dentro do laboratório; ✓ Providenciar a colocação das Fichas e Informações de Segurança dos Produtos Químicos (FISPQ) dentro laboratório; ✓ Providenciar extintor contra incêndio (PQS – Classe A/B/C) dentro do laboratório, sendo que o mesmo não está obstruído; ✓ Providenciar pintura em vermelho no piso onde está localizado o hidrante (0,70m x 0,70m) e borda em amarelo (0,15m); ✓ Providenciar aquisição de 1 mangueira (30 metros) para o combate a incêndio; ✓ Providenciar a colocação de esguicho tipo regulável dentro do abrigo do hidrante; ✓ Providenciar urgentemente a regularização do abastecimento de água do hidrante; ✓ Providenciar chave storz, projetada para engatar e desengatar conexões; ✓ Providenciar sistema de alarme para o hidrante. <p>✓ Providenciar aquisição, utilização e monitoramento, através de fichas de controle de óculos de proteção ampla visão antirrisco e antiembaçante vedação contra gases para proteção dos olhos contra respingos de produtos químicos;</p>

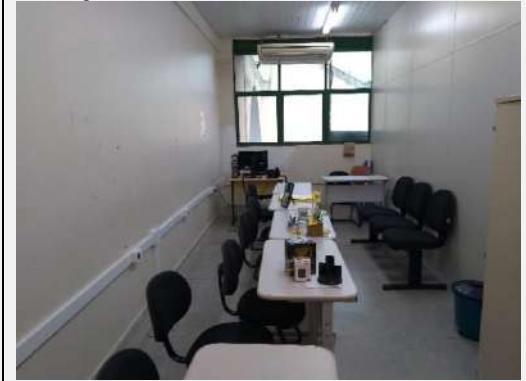
Figura 64. Área da Sala dos Professores EMEC

GHE	SETOR	LOCAL	NOME (CARGO)	R	AGENTE	CAUSA FONTE	MEIO DE PROPAGAÇÃO	INTENS./ CONC.	LT	TÉCNICA UTILIZADA	INSAL./ PERIC.			ENQUADRAMENTO	GRAU %	PARECER TÉCNICO			
											S	N	I						
64	Bloco 4 (1º Andar) 10.64. Bloco 4 - Sala Dos Professores - EMEC	Professor do ensino básico, técnico e tecnológico		F	Nas inspeções realizadas constatou-se ausência de exposição a agentes físicos.	-	-	-	-	-	X			N.A.	N.A.	Não há exposição			
				Q	Nas inspeções realizadas constatou-se ausência de exposição a agentes químicos.	-	-	-	-	-	X			N.A.	N.A.	Não há exposição			
				B	Nas inspeções realizadas constatou-se ausência de exposição a agentes biológicos.	-	-	-	-	-	X			N.A.	N.A.	Não há exposição			
				P	Nas inspeções realizadas constatou-se ausência de exposição a agentes considerados perigosos.	-	-	-	-	-	X			N.A.	N.A.	Não há exposição			
DESCRIÇÃO FÍSICA DO LOCAL																			
Tipo de construção: Alvenaria; Estrutura: Concreto; Cobertura existente: PVC; Laterais predominantes: Alvenaria; Piso predominante: Granilite; Ventilação existente: Artificial através de ar condicionado; Iluminação existente: Natural e artificial através de lâmpadas fluorescentes;

MEDIDAS CORRETIVAS RECOMENDADAS											REGISTRO FOTOGRÁFICO								
✓ Sem informações;

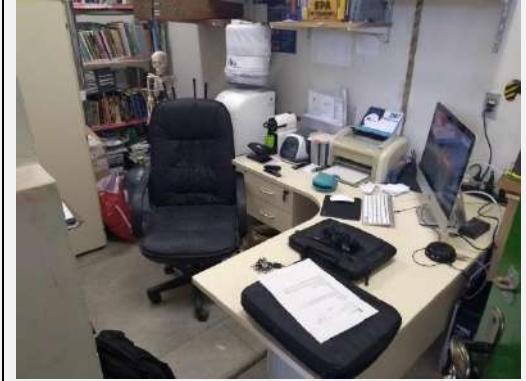
GHE	SETOR	LOCAL	NOME (CARGO)	R	AGENTE	CAUSA FONTE	MEIO DE PROPAGAÇÃO	INTENS./ CONC.	LT	TÉCNICA UTILIZADA	INSAL./ PERIC.			ENQUADRAMENTO	GRAU %	PARECER TÉCNICO			
											S	N	I						
67	Bloco 4 (1º Andar)	10.67. Bloco 4 - Sala de Pesquisa	José Espírito da Silva Junior (Docente)	F	Nas inspeções realizadas constatou-se ausência de exposição a agentes físicos.	-	-	-	-	-	X			N.A.	N.A.	Não há exposição			
				Q	Nas inspeções realizadas constatou-se ausência de exposição a agentes químicos.	-	-	-	-	-	X			N.A.	N.A.	Não há exposição			
				B	Nas inspeções realizadas constatou-se ausência de exposição a agentes biológicos.	-	-	-	-	-	X			N.A.	N.A.	Não há exposição			
				P	Nas inspeções realizadas constatou-se ausência de exposição a agentes considerados perigosos.	-	-	-	-	-	X			N.A.	N.A.	Não há exposição			
DESCRIÇÃO FÍSICA DO LOCAL																			
Tipo de construção: Alvenaria; Estrutura: Concreto; Cobertura existente: Laje; Laterais predominantes: Alvenaria; Piso predominante: Granilite; Ventilação existente: Artificial através de ar condicionado; Iluminação existente: Artificial através de lâmpadas fluorescentes;

MEDIDAS CORRETIVAS RECOMENDADAS											REGISTRO FOTOGRÁFICO								
✓ Sem informações;

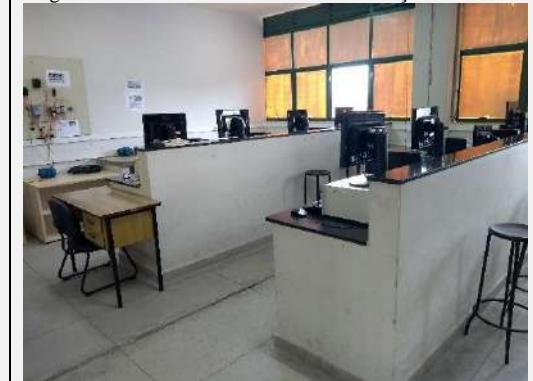
REGISTRO FOTOGRÁFICO																													
<p>Figura 68. Área do Laboratório de Automação Industrial</p>

GHE	SETOR	LOCAL	NOME (CARGO)	R	AGENTE	CAUSA FONTE	MEIO DE PROPAGAÇÃO	INTENS./ CONC.	LT	TÉCNICA UTILIZADA	INSAL./ PERIC.			ENQUADRAMENTO	GRAU %	PARECER TÉCNICO													
											S	N	I																
DESCRIÇÃO FÍSICA DO LOCAL																													
Tipo de construção: Alvenaria; Estrutura: Concreto; Cobertura existente: Laje; Laterais predominantes: Alvenaria com divisórias de madeira; Piso predominante: Granilite; Ventilação existente: Artificial através de ar condicionado; Iluminação existente: Artificial através de lâmpadas fluorescentes;																													
MEDIDAS CORRETIVAS RECOMENDADAS																													
<ul style="list-style-type: none"> ✓ Aterramento adequado dos equipamentos eletrônicos e eletromecânicos; ✓ Verificar periodicamente as conexões, manômetros, maçaricos, mangueiras, chave de conexão onde mesmo com pressões baixas, pode arremessar partículas de metais ou outros materiais sólidos que estão na tubulação de ar do compressor; ✓ Evitar o excesso de pressão e que óleo ou água entrem no tanque do compressor de ar; ✓ Evitar o uso do compressor próximo a outros aparelhos que produzam calor ou fogo para evitar riscos; ✓ Providenciar a aquisição, utilização e monitoramento, através de fichas de controle de óculos de segurança em policarbonato, lente incolor, resistente a impactos, antirrisco e antiembaçante para proteção dos olhos contra impactos de partículas volantes; ✓ Providenciar a aquisição, utilização e monitoramento, através de fichas de controle de protetor auditivo de inserção tipo plug (Atenuação de 16 dB (NRRsf)) para proteção do sistema auditivo contra níveis de pressão sonora superiores ao estabelecido na NR-15, Anexos n.º 1 e 2; ✓ Providenciar a aquisição, utilização e monitoramento, através de fichas de controle de máscaras peça semifacial filtrante (PFF2) com válvula para proteção das vias respiratórias contra poeiras, névoas e fumos; ✓ Providenciar a aquisição, utilização e monitoramento, através de fichas de controle de luvas nitrílicas descartáveis para proteção das mãos contra agentes químicos; ✓ Providenciar a aquisição, utilização e monitoramento, através de fichas de controle de luvas de borracha isolante (classe 00) para baixa tensão para proteção das mãos contra choques elétricos (tensão máxima de uso 500V (constante) e pico de 2500V); ✓ Providenciar a aquisição, utilização e monitoramento, através de fichas de controle de calçado para proteção dos pés contra agentes provenientes de energia elétrica;

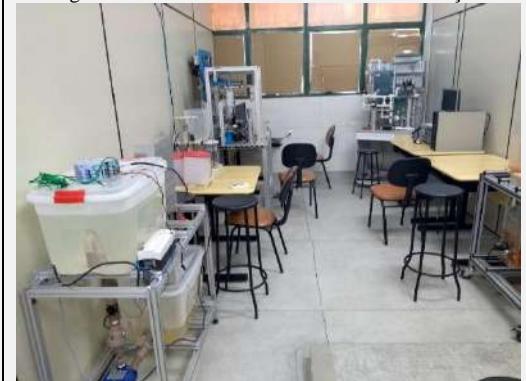
Figura 69. Área do Laboratório de Instrumentação																													
Fonte: Os autores.

GHE	SETOR	LOCAL	NOME (CARGO)	R	AGENTE	CAUSA FONTE	MEIO DE PROPAGAÇÃO	INTENS./ CONC.	LT	TÉCNICA UTILIZADA	INSAL./ PERIC.			ENQUADRAMENTO	GRAU %	PARECER TÉCNICO													
											S	N	I																
DESCRIÇÃO FÍSICA DO LOCAL																													
Tipo de construção: Alvenaria; Estrutura: Concreto; Cobertura existente: Laje; Laterais predominantes: Alvenaria com divisórias de madeira; Piso predominante: Granilite; Ventilação existente: Artificial através de ar condicionado; Iluminação existente: Artificial através de lâmpadas fluorescentes;																													
MEDIDAS CORRETIVAS RECOMENDADAS																													
<ul style="list-style-type: none"> ✓ Aterramento adequado dos equipamentos eletrônicos e eletromecânicos; ✓ Verificar periodicamente as conexões, manômetros, maçaricos, mangueiras, chave de conexão onde mesmo com pressões baixas, pode arremessar partículas de metais ou outros materiais sólidos que estão na tubulação de ar do compressor; ✓ Evitar o excesso de pressão e que óleo ou água entrem no tanque do compressor de ar; ✓ Evitar o uso do compressor próximo a outros aparelhos que produzam calor ou fogo para evitar riscos; ✓ Providenciar a aquisição, utilização e monitoramento, através de fichas de controle de óculos de segurança em policarbonato, lente incolor, resistente a impactos, antirrisco e antiembacante para proteção dos olhos contra impactos de partículas volantes; ✓ Providenciar a aquisição, utilização e monitoramento, através de fichas de controle de protetor auditivo de inserção tipo plug (Atenuação de 16 dB (NRRsf)) para proteção do sistema auditivo contra níveis de pressão sonora superiores ao estabelecido na NR-15, Anexos n.º 1 e 2; ✓ Providenciar a aquisição, utilização e monitoramento, através de fichas de controle de máscaras peça semifacial filtrante (PFF2) com válvula para proteção das vias respiratórias contra poeiras, névoas e fumos; ✓ Providenciar a aquisição, utilização e monitoramento, através de fichas de controle de luvas nitrílicas descartáveis para proteção das mãos contra agentes químicos; ✓ Providenciar a aquisição, utilização e monitoramento, através de fichas de controle de luvas de borracha isolante (classe 00) para baixa tensão para proteção das mãos contra choques elétricos (tensão máxima de uso 500V (constante) e pico de 2500V); ✓ Providenciar a aquisição, utilização e monitoramento, através de fichas de controle de calçado para proteção dos pés contra agentes provenientes de energia elétrica;

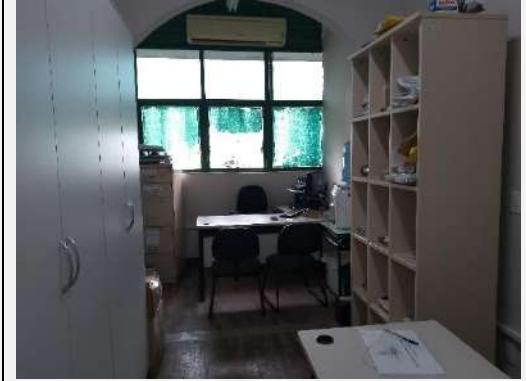
Figura 71. Área da Coordenadoria de Eletromecânica (EMEC)

DESCRIÇÃO FÍSICA DO LOCAL																			
Tipo de construção: Alvenaria; Estrutura: Concreto; Cobertura existente: Laje; Laterais predominantes: Alvenaria; Piso predominante: Granilite; Ventilação existente: Artificial através de ar condicionado; Iluminação existente: Natural e artificial através de lâmpadas fluorescentes;																			
MEDIDAS CORRETIVAS RECOMENDADAS											REGISTRO FOTOGRÁFICO								
<ul style="list-style-type: none"> ✓ Providenciar 1 (uma) cadeira com altura regulável, estofada, giratória, com cinco pés e braços, permitindo apoiar a região lombar; ✓ Providenciar 1 (um) suporte ergonômico para monitor com altura ajustável, para que a parte superior da tela fique na mesma altura dos olhos; ✓ Providenciar a manutenção de 2º nível do extintor localizado dentro do setor; ✓ Providenciar no piso a colocação de faixa em vermelho (0,70m x 0,70m) e borda em amarelo (0,15m) para localização do extintor presente dentro do setor; ✓ Providenciar placa de sinalização para melhorar a identificação do extintor localizado dentro do setor; ✓ Providenciar a desobstrução do extintor localizado dentro do setor; ✓ Providenciar a aquisição de um suporte para evitar que o extintor localizado dentro do setor fique em contato com o piso;

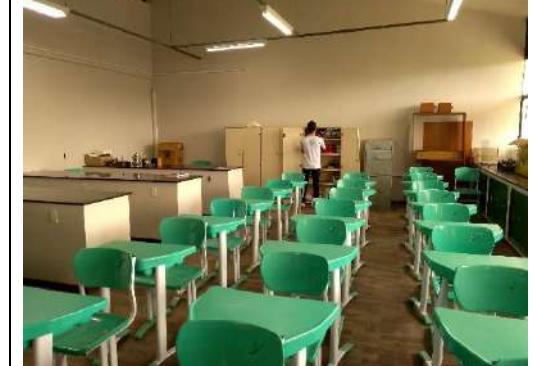
REGISTRO FOTOGRÁFICO																													
<p>Figura 72. Área do Laboratório de Metrologia e Materiais</p>

GHE	SETOR	LOCAL	NOME (CARGO)	R	AGENTE	CAUSA FONTE	MEIO DE PROPAGAÇÃO	INTENS./ CONC.	LT	TÉCNICA UTILIZADA	INSAL./ PERIC.			ENQUADRAMENTO	GRAU %	PARECER TÉCNICO													
											S	N	I																
DESCRIPAÇÃO FÍSICA DO LOCAL																													
Tipo de construção: Alvenaria; Estrutura: Concreto; Cobertura existente: Laje; Laterais predominantes: Alvenaria; Piso predominante: Granilite; Ventilação existente: Artificial através de ventilador e ar condicionado; Iluminação existente: Natural e artificial através de lâmpadas fluorescentes;																													
MEDIDAS CORRETIVAS RECOMENDADAS																													
<ul style="list-style-type: none"> ✓ Verificar periodicamente as conexões, manômetros, maçaricos, mangueiras, chave de conexão onde mesmo com pressões baixas, pode arremessar partículas de metais ou outros materiais sólidos que estão na tubulação de ar do compressor; ✓ Evitar o excesso de pressão e que óleo ou água entrem no tanque do compressor de ar; ✓ Evitar o uso do compressor próximo a outros aparelhos que produzam calor ou fogo para evitar riscos; ✓ Providenciar pintura em vermelho no piso onde está localizado o hidrante (0,70m x 0,70m) e borda em amarelo (0,15m); ✓ Providenciar placa de sinalização; ✓ Providenciar a aquisição de 1 mangueira (30 metros) para o combate a incêndio; ✓ Providenciar a colocação de esguicho tipo regulável dentro do abrigo do hidrante; ✓ Providenciar urgentemente a regularização do abastecimento de água do hidrante; ✓ Providenciar chave storz, projetada para engatar e desengatar conexões; ✓ Providenciar a limpeza do abrigo do hidrante. ✓ Providenciar a aquisição, utilização e monitoramento, através de fichas de controle de óculos de segurança em policarbonato, lente incolor, resistente a impactos, antirrisco e antiembaçante para proteção dos olhos contra impactos de partículas volantes; ✓ Providenciar a aquisição, utilização e monitoramento, através de fichas de controle de protetor auditivo de inserção tipo plug (Atenuação de 15 dB (NRRsf) para proteção do sistema auditivo contra níveis de pressão sonora superiores ao estabelecido na NR-15, Anexos n.º 1 e 2; ✓ Providenciar a aquisição, utilização e monitoramento, através de fichas de controle de máscaras peça semifacial filtrante (PFF2) com válvula para proteção das vias respiratórias contra poeiras, névoas e fumos; ✓ Providenciar a aquisição, utilização e monitoramento, através de fichas de controle luvas nitrílicas descartáveis para proteção das mãos contra agentes químicos;

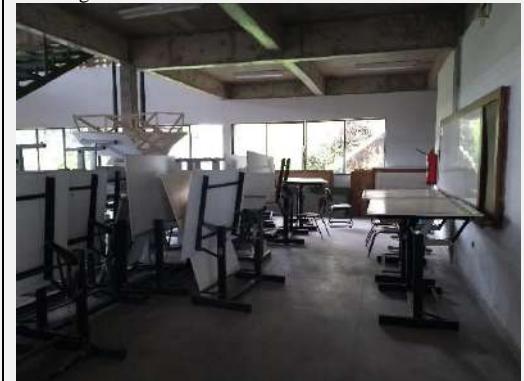
DESCRIÇÃO FÍSICA DO LOCAL	
<p>Tipo de construção: Alvenaria; Estrutura: Concreto; Cobertura existente: Telhas coloniais; Laterais predominantes: Alvenaria; Piso predominante: Granilite; Ventilação existente: Natural; Iluminação existente: Natural e artificial através de lâmpadas fluorescentes;</p>	
MEDIDAS CORRETIVAS RECOMENDADAS	
<ul style="list-style-type: none">✓ Com o intuito de melhorar o conforto térmico dos colaboradores, providenciar a instalação de ventilador e/ou ar condicionado;✓ Providenciar a manutenção de 2º e 3º nível dos extintores localizados dentro do setor;✓ Providenciar no piso a colocação de faixa em vermelho (0,70m x 0,70m) e borda em amarelo (0,15m) para localização dos extintores presentes dentro do setor;✓ Por possuir quadro elétrico próximo ao extintor (Água – Classe A), providenciar a substituição pelo extintor (Pó – Classe ABC);✓ Providenciar a aquisição, utilização e monitoramento, através de fichas de controle de óculos de proteção ampla visão antirisco e antiembaçante vedação contra gases para proteção dos olhos contra respingos de produtos químicos;✓ Providenciar a aquisição, utilização e monitoramento, através de fichas de controle de protetor auditivo de inserção tipo plug (Atenuação de 15 dB (NRRsf)) para proteção do sistema auditivo contra níveis de pressão sonora superiores ao estabelecido na NR-15, Anexos n.º 1 e 2;✓ Providenciar a aquisição, utilização e monitoramento, através de fichas de controle de máscaras respirador purificador de ar não motorizado: peça semifacial filtrante (PFF2) com válvula para proteção das vias respiratórias contra poeiras e névoas;✓ Providenciar a aquisição, utilização e monitoramento, através de fichas de controle de luvas de algodão (malha) pigmentada tricotada com (4 fios) para proteção das mãos contra agentes escoriantes;	<p>REGISTRO FOTOGRÁFICO</p> <p>Figura 74. Área do Canteiro de Obras da COED</p>

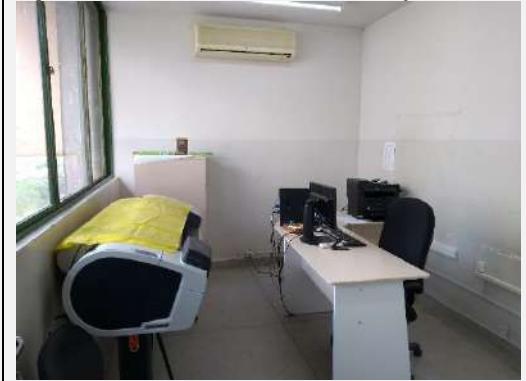
Figura 76. Área da Coordenadoria de Edificações (COED)

GHE	SETOR	LOCAL	NOME (CARGO)	R	AGENTE	CAUSA FONTE	MEIO DE PROPAGAÇÃO	INTENS./ CONC.	LT	TÉCNICA UTILIZADA	INSAL./ PERIC.			ENQUADRAMENTO	GRAU %	PARECER TÉCNICO			
											S	N	I						
76	COED - Coordenadoria de Edificações	10.76. COED - Coordenadoria de Edificações (Docente)	Valmir do Carmo Prata (Docente)	F	Nas inspeções realizadas constatou-se ausência de exposição a agentes físicos.	-	-	-	-	-	X			N.A.	N.A.	Não há exposição			
				Q	Nas inspeções realizadas constatou-se ausência de exposição a agentes químicos.	-	-	-	-	-	X			N.A.	N.A.	Não há exposição			
				B	Nas inspeções realizadas constatou-se ausência de exposição a agentes biológicos.	-	-	-	-	-	X			N.A.	N.A.	Não há exposição			
				P	Nas inspeções realizadas constatou-se ausência de exposição a agentes considerados perigosos.	-	-	-	-	-	X			N.A.	N.A.	Não há exposição			
DESCRIÇÃO FÍSICA DO LOCAL																			
Tipo de construção: Alvenaria; Estrutura: Concreto; Cobertura existente: Laje; Laterais predominantes: Alvenaria; Piso predominante: Granilite; Ventilação existente: Artificial através de ar condicionado; Iluminação existente: Natural e artificial através de lâmpadas fluorescentes;

MEDIDAS CORRETIVAS RECOMENDADAS												REGISTRO FOTOGRÁFICO							
<ul style="list-style-type: none"> ✓ Providenciar 1 (um) suporte para os pés, que se adapte ao comprimento da perna do trabalhador; ✓ Providenciar a manutenção de 2º nível do extintor localizado próximo ao setor; ✓ Providenciar no piso a colocação de faixa em vermelho (0,70m x 0,70m) e borda em amarelo (0,15m) para localização do extintor presente próximo ao setor; ✓ Providenciar placa de sinalização correta para melhorar a identificação do extintor localizado próximo ao setor;

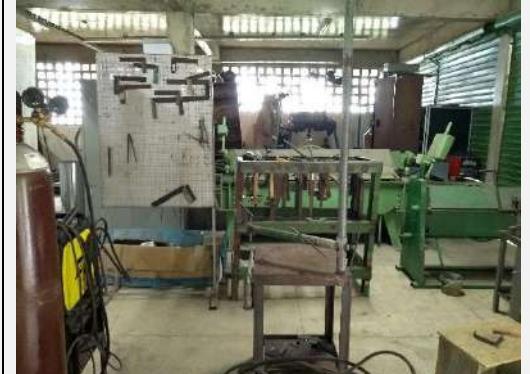
DESCRIÇÃO FÍSICA DO LOCAL	
<p>Tipo de construção: Alvenaria; Estrutura: Concreto; Cobertura existente: Laje; Laterais predominantes: Alvenaria; Piso predominante: Granilite; Ventilação existente: Artificial através de ar condicionado; Iluminação existente: Natural e artificial através de lâmpadas fluorescentes;</p>	
MEDIDAS CORRETIVAS RECOMENDADAS	REGISTRO FOTOGRÁFICO
<ul style="list-style-type: none">✓ Providenciar urgentemente a instalação do chuveiro lava-olhos, sendo este, um imprescindível equipamento de proteção coletiva;✓ Aterramento adequado das máquinas;✓ Na movimentação de pesos, dobrar os joelhos ao invés da coluna, sempre respeitando o limite individual de esforço físico;✓ Verificar periodicamente as conexões, manômetros, maçáricos, mangueiras, chave de conexão onde mesmo com pressões baixas, pode arremessar partículas de metais ou outros materiais sólidos que estão na tubulação de ar do compressor;✓ Evitar o excesso de pressão e que óleo ou água entrem no tanque do compressor de ar;✓ Evitar o uso do compressor próximo a outros aparelhos que produzam calor ou fogo para evitar riscos;✓ Providenciar a manutenção de 2º nível dos extintores localizados dentro do setor;✓ Providenciar no piso a colocação de faixa em vermelho (0,70m x 0,70m) e borda em amarelo (0,15m) para localização dos extintores presentes dentro do setor;✓ Providenciar placa de sinalização para melhorar a identificação do extintor localizado dentro do setor;✓ Providenciar a desobstrução do hidrante;✓ Providenciar pintura em vermelho no piso onde está localizado o hidrante (0,70m x 0,70m) e borda em amarelo (0,15m);✓ Providenciar placa de sinalização;✓ Providenciar a aquisição de 1 mangueira (30 metros) para o combate a incêndio;✓ Providenciar o enrolamento correto das mangueiras do hidrante;✓ Providenciar a colocação de esguicho tipo regulável dentro do abrigo do hidrante;✓ Providenciar urgentemente a regularização do abastecimento de água do hidrante;✓ Providenciar sistema de alarme para o hidrante.✓ Para evitar que o extintor localizado dentro do setor fique em contato com o piso, providenciar a colocação de um suporte;✓✓ Providenciar a aquisição, utilização e monitoramento, através de fichas de controle de óculos de segurança em policarbonato, lente incolor, resistente a impactos, antirrisco e antiembaçante para proteção dos olhos contra impactos de partículas volantes;✓ Providenciar a aquisição, utilização e monitoramento, através de fichas de controle de protetor auditivo circum-auricular tipo concha (Atenuação de 19 dB (NR8sf)) para proteção do sistema auditivo contra níveis de pressão sonora superiores ao estabelecido na NR-15, Anexos n.º 1 e 2;✓ Providenciar a aquisição, utilização e monitoramento, através de fichas de controle de máscaras peça semifacial filtrante (PFF2) com válvula para proteção das vias respiratórias contra poeiras, névoas e fumos;✓ Providenciar a aquisição, utilização e monitoramento, através de fichas de controle de protetor facial para proteção da face contra impactos de partículas volantes;✓ Providenciar a aquisição, utilização e monitoramento, através de fichas de controle de máscara de solda para proteção dos olhos e face contra impactos de partículas volantes, radiação ultravioleta, radiação infravermelha e luminosidade intensa.✓ Providenciar a aquisição, utilização e monitoramento, através de fichas de controle de macacão confeccionado em brim para proteção do tronco e membros superiores e inferiores contra agentes químicos;✓ Providenciar a aquisição, utilização e monitoramento, através de fichas de controle de cinta ergonômica para proteção das costas durante o levantamento manual de cargas;	<p>Figura 80. Área da Oficina Mecânica</p>

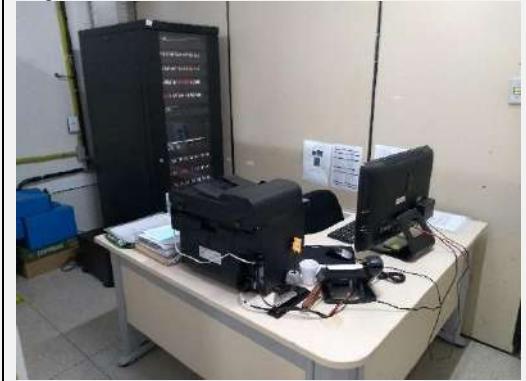
Figura 81. Área Coordenadoria de Informática (COINF)

GHE	SETOR	LOCAL	NOME (CARGO)	R	AGENTE	CAUSA FONTE	MEIO DE PROPAGAÇÃO	INTENS./ CONC.	LT	TÉCNICA UTILIZADA	INSAL./ PERIC.			ENQUADRAMENTO	GRAU %	PARECER TÉCNICO			
											S	N	I						
81	COINF - Coordenadoria de Informática	10.81. COINF - Coordenadoria de Informática	Rubens de Souza Matos Júnior (Docente)	F	Nas inspeções realizadas constatou-se ausência de exposição a agentes físicos.	-	-	-	-	-	X			N.A.	N.A.	Não há exposição			
				Q	Nas inspeções realizadas constatou-se ausência de exposição a agentes químicos.	-	-	-	-	-	X			N.A.	N.A.	Não há exposição			
				B	Nas inspeções realizadas constatou-se ausência de exposição a agentes biológicos.	-	-	-	-	-	X			N.A.	N.A.	Não há exposição			
				P	Nas inspeções realizadas constatou-se ausência de exposição a agentes considerados perigosos.	-	-	-	-	-	X			N.A.	N.A.	Não há exposição			
Descrição Física do Local																			
Tipo de construção: Alvenaria; Estrutura: Concreto; Cobertura existente: Laje; Laterais predominantes: Alvenaria; Piso predominante: Granilite; Ventilação existente: Artificial através de ar condicionado; Iluminação existente: Artificial através de lâmpadas fluorescentes;

MEDIDAS CORRETIVAS RECOMENDADAS											REGISTRO FOTOGRÁFICO								
<ul style="list-style-type: none"> ✓ Providenciar 1 (um) suporte para os pés, que se adapte ao comprimento da perna do trabalhador; ✓ Providenciar 1 (um) suporte ergonômico para monitor com altura ajustável, para que a parte superior da tela fique na mesma altura dos olhos; ✓ Providenciar pintura em vermelho no piso onde está localizado o hidrante (0,70m x 0,70m) e borda em amarelo (0,15m); ✓ Providenciar placa de sinalização; ✓ Providenciar a aquisição de 1 mangueira (30 metros) para o combate a incêndio; ✓ Providenciar a colocação de esguicho tipo regulável dentro do abrigo do hidrante; ✓ Providenciar urgentemente a regularização do abastecimento de água do hidrante; ✓ Providenciar chave storz, projetada para engatar e desengatar conexões; ✓ Providenciar sistema de alarme para o hidrante.

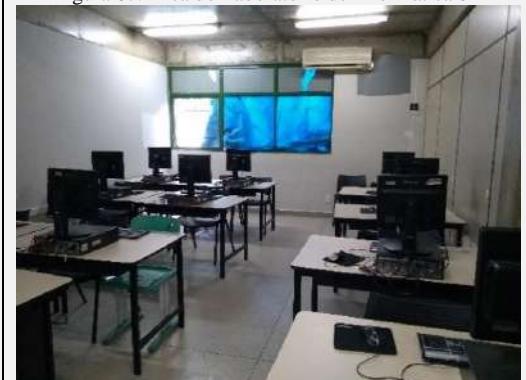
DESCRIÇÃO FÍSICA DO LOCAL																			
Tipo de construção: Alvenaria; Estrutura: Concreto; Cobertura existente: Laje; Laterais predominantes: Alvenaria; Piso predominante: Granilite; Ventilação existente: Artificial através de ar condicionado; Iluminação existente: Artificial através de lâmpadas fluorescentes;																			
MEDIDAS CORRETIVAS RECOMENDADAS																			
✓ Sem informações;																			
											REGISTRO FOTOGRÁFICO								
											Figura 87. Área do Laboratório de Informática 01

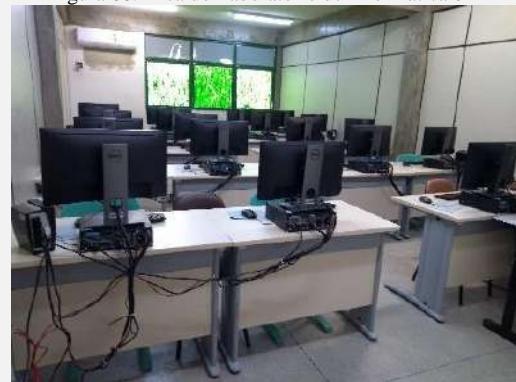
DESCRIÇÃO FÍSICA DO LOCAL	
<p>Tipo de construção: Alvenaria; Estrutura: Concreto; Cobertura existente: Laje; Laterais predominantes: Alvenaria; Piso predominante: Granilite; Ventilação existente: Artificial através de ar condicionado; Iluminação existente: Artificial através de lâmpadas fluorescentes;</p>	
MEDIDAS CORRETIVAS RECOMENDADAS	REGISTRO FOTOGRÁFICO
<p>✓ Sem informações;</p>	<p>Figura 88. Área do Laboratório de Informática 02</p>

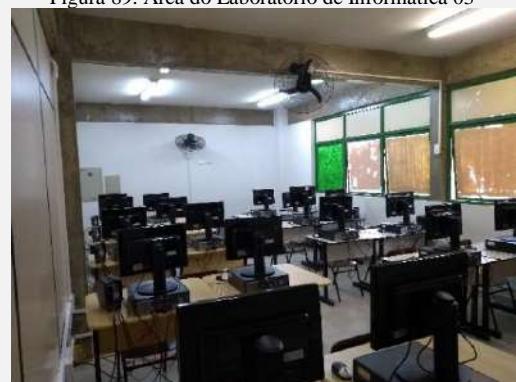
Figura 89. Área do Laboratório de Informática 03

DESCRIÇÃO FÍSICA DO LOCAL																			
Tipo de construção: Alvenaria; Estrutura: Concreto; Cobertura existente: Laje; Laterais predominantes: Alvenaria; Piso predominante: Granilite; Ventilação existente: Artificial através de ar condicionado; Iluminação existente: Artificial através de lâmpadas fluorescentes;																			
MEDIDAS CORRETIVAS RECOMENDADAS											REGISTRO FOTOGRÁFICO								
✓ Sem informações;

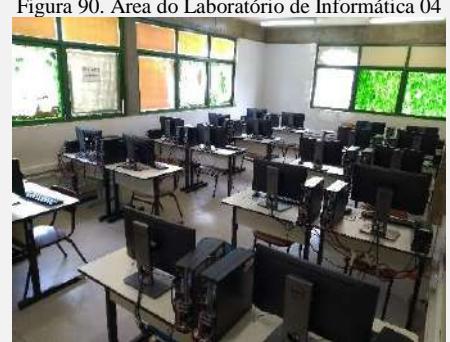
Figura 90. Área do Laboratório de Informática 04								
Fonte: Os autores.

P	Nas inspeções realizadas constatou-se ausência de exposição a agentes considerados perigosos.	-	-	-	-	-		X		N.A.	N.A.	Não há exposição			
DESCRÍÇÃO FÍSICA DO LOCAL																			
Tipo de construção: Alvenaria; Estrutura: Concreto; Cobertura existente: Laje; Laterais predominantes: Alvenaria; Piso predominante: Granilite; Ventilação existente: Artificial através de ar condicionado; Iluminação existente: Artificial através de lâmpadas fluorescentes;																			
MEDIDAS CORRETIVAS RECOMENDADAS											REGISTRO FOTOGRÁFICO								
<input checked="" type="checkbox"/> Sem informações;

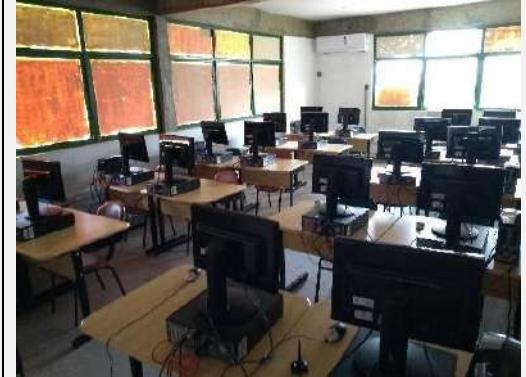
DESCRIÇÃO FÍSICA DO LOCAL																			
Tipo de construção: Alvenaria; Estrutura: Concreto; Cobertura existente: Laje; Laterais predominantes: Alvenaria; Piso predominante: Granilite; Ventilação existente: Artificial através de ar condicionado; Iluminação existente: Artificial através de lâmpadas fluorescentes;																			
MEDIDAS CORRETIVAS RECOMENDADAS																			
✓ Sem informações;																			
REGISTRO FOTOGRÁFICO																			
Figura 91. Área do Laboratório de Informática 05

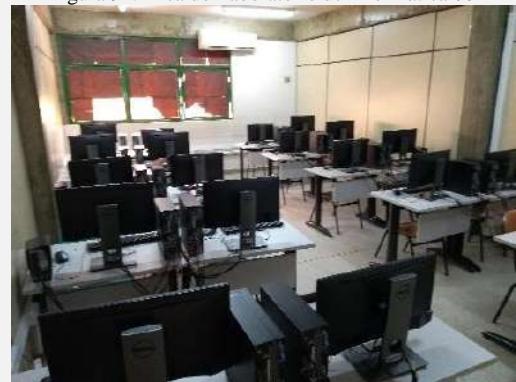
DESCRIÇÃO FÍSICA DO LOCAL	
<p>Tipo de construção: Alvenaria; Estrutura: Concreto; Cobertura existente: Laje; Laterais predominantes: Alvenaria; Piso predominante: Granilite; Ventilação existente: Artificial através de ar condicionado; Iluminação existente: Artificial através de lâmpadas fluorescentes;</p>	
MEDIDAS CORRETIVAS RECOMENDADAS	REGISTRO FOTOGRÁFICO
<p>✓ Sem informações;</p>	<p>Figura 92. Área do Laboratório de Informática 06</p>

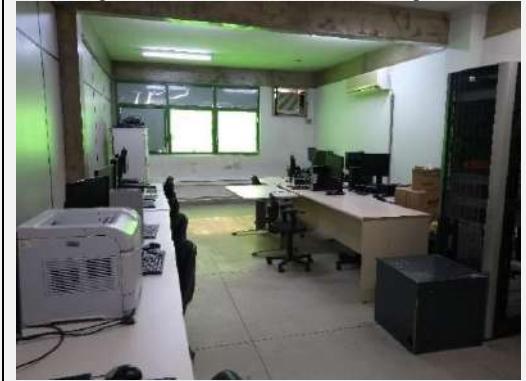
GHE	SETOR	LOCAL	NOME (CARGO)	R	AGENTE	CAUSA FONTE	MEIO DE PROPAGAÇÃO	INTENS./ CONC.	LT	TÉCNICA UTILIZADA	INSAL./ PERIC.			ENQUADRAMENTO	GRAU %	PARECER TÉCNICO			
											S	N	I						
93	COINF - Coordenadoria de Informática 10.93. COINF – Laboratório de Pesquisa	Não possui.		F	Nas inspeções realizadas constatou-se ausência de exposição a agentes físicos.	-	-	-	-	-	X			N.A.	N.A.	Não há exposição			
				Q	Nas inspeções realizadas constatou-se ausência de exposição a agentes químicos.	-	-	-	-	-	X			N.A.	N.A.	Não há exposição			
				B	Nas inspeções realizadas constatou-se ausência de exposição a agentes biológicos.	-	-	-	-	-	X			N.A.	N.A.	Não há exposição			
				P	Nas inspeções realizadas constatou-se ausência de exposição a agentes considerados perigosos.	-	-	-	-	-	X			N.A.	N.A.	Não há exposição			
Descrição Física do Local																			
Tipo de construção: Alvenaria; Estrutura: Concreto; Cobertura existente: Laje; Laterais predominantes: Alvenaria; Piso predominante: Granilite; Ventilação existente: Artificial através de ar condicionado; Iluminação existente: Artificial através de lâmpadas fluorescentes;

MEDIDAS CORRETIVAS RECOMENDADAS											REGISTRO FOTOGRÁFICO								
<ul style="list-style-type: none"> ✓ Providenciar a manutenção de 2º nível dos extintores localizados ao lado do laboratório; ✓ Providenciar no piso a colocação de faixa em vermelho (0,70m x 0,70m) e borda em amarelo (0,15m) para localização dos extintores presente ao lado do laboratório; ✓ Providenciar a desobstrução do hidrante; ✓ Providenciar pintura em vermelho no piso onde está localizado o hidrante (0,70m x 0,70m) e borda em amarelo (0,15m); ✓ Providenciar placa de sinalização; ✓ Providenciar o enrolamento correto das mangueiras do hidrante; ✓ Providenciar a aquisição de 1 mangueira (30 metros) para o combate a incêndio; ✓ Providenciar a colocação de esguicho tipo regulável dentro do abrigo do hidrante; ✓ Providenciar urgentemente a regularização do abastecimento de água do hidrante; ✓ Providenciar chave storz, projetada para engatar e desengatar conexões; ✓ Providenciar sistema de alarme para o hidrante.
