LAUDO TÉCNICO PERICIAL DE INSALUBRIDADE E PERICULOSIDADE - CAMPUS LAGARTO

INSTITUTO FEDERAL DE
EDUCAÇÃO, CIÊNCIA E
TECNOLOGIA DE SERGIPE – IFS

MINISTÉRIO DA EDUCAÇÃO
SECRETARIA DE EDUCAÇÃO PROFISSIONAL E TECNOLÓGICA
INSTITUTO FEDERAL DE EDUCAÇÃO, CIÊNCIA E TECNOLOGIA DE SERGIPE - IFS
PRÓ-REITORIA DE DESENVOLVIMENTO INSTITUCIONAL – PRODIN
NÚCLEO INSTITUCIONAL DE SEGURANÇA DO TRABALHO - NIST

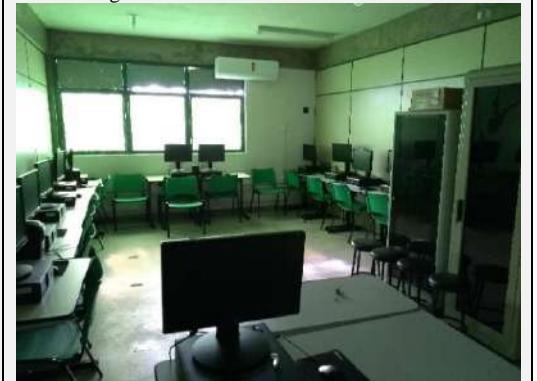
DESCRIÇÃO FÍSICA DO LOCAL	
<p>Tipo de construção: Alvenaria; Estrutura: Concreto; Cobertura existente: Laje; Laterais predominantes: Alvenaria; Piso predominante: Granilite; Ventilação existente: Artificial através de ar condicionado; Iluminação existente: Artificial através de lâmpadas fluorescentes;</p>	
MEDIDAS CORRETIVAS RECOMENDADAS	REGISTRO FOTOGRÁFICO
<p>✓ Sem informações;</p>	<p>Figura 94. Área do Laboratório de Redes</p>

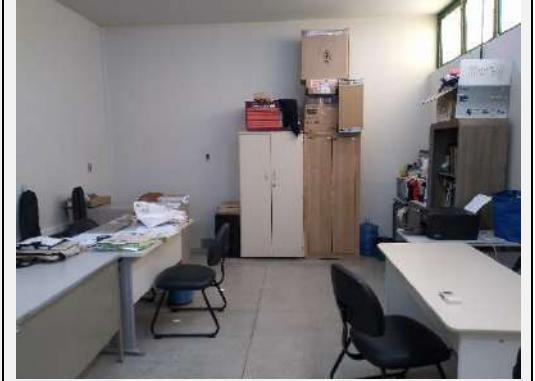
DESCRIÇÃO FÍSICA DO LOCAL	
<p>Tipo de construção: Alvenaria; Estrutura: Concreto; Cobertura existente: Laje; Laterais predominantes: Alvenaria; Piso predominante: Granilite; Ventilação existente: Artificial através de ar condicionado; Iluminação existente: Artificial através de lâmpadas fluorescentes;</p>	
MEDIDAS CORRETIVAS RECOMENDADAS	REGISTRO FOTOGRÁFICO
<p>✓ Para evitar cansaço visual, providenciar a substituição das lâmpadas queimadas;</p>	<p>Figura 95. Área da Coordenadoria do Curso de Licenciatura em Física (CLF)</p>

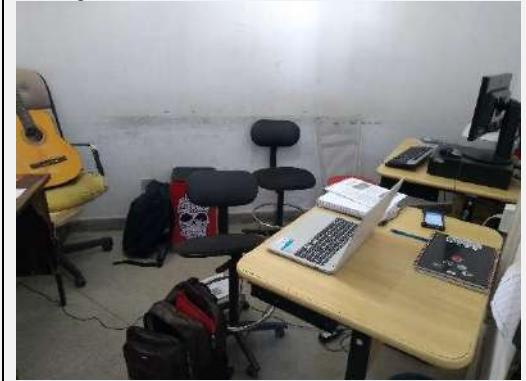
GHE	SETOR	LOCAL	NOME (CARGO)	R	AGENTE	CAUSA FONTE	MEIO DE PROPAGAÇÃO	INTENS./ CONC.	LT	TÉCNICA UTILIZADA	INSAL./ PERIC.			ENQUADRAMENTO	GRAU %	PARECER TÉCNICO			
											S	N	I						
96	Refeitório	10.96. Sala dos Estudantes de Física	Não possui, somente discentes.	F	Nas inspeções realizadas constatou-se ausência de exposição a agentes físicos.	-	-	-	-	-	X			N.A.	N.A.	Não há exposição			
				Q	Nas inspeções realizadas constatou-se ausência de exposição a agentes químicos.	-	-	-	-	-	X			N.A.	N.A.	Não há exposição			
				B	Nas inspeções realizadas constatou-se ausência de exposição a agentes biológicos.	-	-	-	-	-	X			N.A.	N.A.	Não há exposição			
				P	Nas inspeções realizadas constatou-se ausência de exposição a agentes considerados perigosos.	-	-	-	-	-	X			N.A.	N.A.	Não há exposição			
DESCRIÇÃO FÍSICA DO LOCAL																			
Tipo de construção: Alvenaria; Estrutura: Concreto; Cobertura existente: Laje; Laterais predominantes: Alvenaria; Piso predominante: Granilite; Ventilação existente: Natural; Iluminação existente: Artificial através de lâmpadas fluorescentes;

MEDIDAS CORRETIVAS RECOMENDADAS												REGISTRO FOTOGRÁFICO							
<ul style="list-style-type: none"> ✓ Providenciar pintura em vermelho no piso onde está localizado o hidrante (0,70m x 0,70m) e borda em amarelo (0,15m); ✓ Providenciar placa de sinalização; ✓ Providenciar a aquisição de 1 mangueira (30 metros) para o combate a incêndio; ✓ Providenciar a colocação de esguicho tipo regulável dentro do abrigo do hidrante; ✓ Providenciar urgentemente a regularização do abastecimento de água do hidrante; ✓ Providenciar a limpeza do abrigo do hidrante. ✓ Providenciar sistema de alarme para o hidrante.

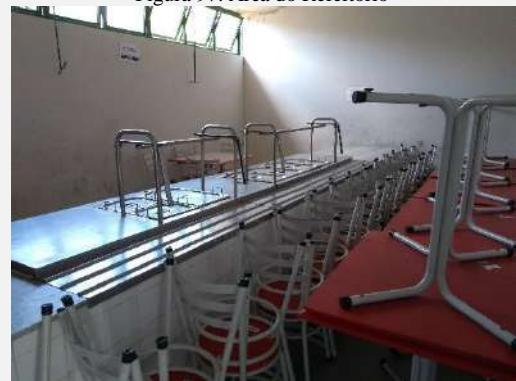
Figura 97. Área do Refeitório

GHE	SETOR	LOCAL	NOME (CARGO)	R	AGENTE	CAUSA FONTE	MEIO DE PROPAGAÇÃO	INTENS./ CONC.	LT	TÉCNICA UTILIZADA	INSAL./ PERIC.			ENQUADRAMENTO	GRAU %	PARECER TÉCNICO			
											S	N	I						
97	Refeitório	10.97. Refeitório	Não possui, setor desativado	F	Nas inspeções realizadas constatou-se ausência de exposição a agentes físicos.	-	-	-	-	-	X			N.A.	N.A.	Não há exposição			
				Q	Nas inspeções realizadas constatou-se ausência de exposição a agentes químicos.	-	-	-	-	-	X			N.A.	N.A.	Não há exposição			
				B	Nas inspeções realizadas constatou-se ausência de exposição a agentes biológicos.	-	-	-	-	-	X			N.A.	N.A.	Não há exposição			
				P	Nas inspeções realizadas constatou-se ausência de exposição a agentes considerados perigosos.	-	-	-	-	-	X			N.A.	N.A.	Não há exposição			
DESCRIÇÃO FÍSICA DO LOCAL																			
Tipo de construção: Alvenaria; Estrutura: Concreto; Cobertura existente: Laje; Laterais predominantes: Alvenaria; Piso predominante: Granilite; Ventilação existente: Natural; Iluminação existente: Natural e artificial através de lâmpadas fluorescentes;

MEDIDAS CORRETIVAS RECOMENDADAS											REGISTRO FOTOGRÁFICO								
<ul style="list-style-type: none"> ✓ Providenciar a manutenção de 2º nível do extintor localizado ao lado do setor; ✓ Providenciar no piso a colocação de faixa em vermelho (0,70m x 0,70m) e borda em amarelo (0,15m) para localização do extintor presente ao lado do setor; ✓ Providenciar a desobstrução do extintor localizado ao lado do setor;

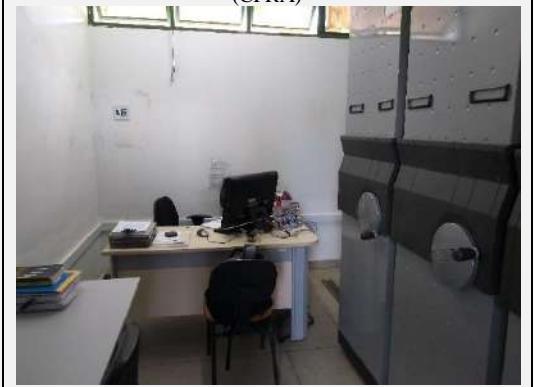
DESCRIÇÃO FÍSICA DO LOCAL	
Tipo de construção: Alvenaria; Estrutura: Concreto; Cobertura existente: Laje; Laterais predominantes: Alvenaria; Piso predominante: Granilite; Ventilação existente: Artificial através de ar condicionado; Iluminação existente: Artificial através de lâmpadas fluorescentes;	
MEDIDAS CORRETIVAS RECOMENDADAS	REGISTRO FOTOGRÁFICO
<ul style="list-style-type: none">✓ Providenciar 1 (um) suporte ergonômico para monitor com altura ajustável, para que a parte superior da tela fique na mesma altura dos olhos;✓ Providenciar a aquisição, utilização e monitoramento, através de fichas de controle de toucas descartáveis para proteção da cabeça contra agentes biológicos para arquivos;✓ Providenciar a aquisição, utilização e monitoramento, através de fichas de controle de óculos de proteção ampla visão antirrisco e antiembaçante para proteção dos olhos contra agentes biológicos;✓ Providenciar a aquisição, utilização e monitoramento, através de fichas de controle de máscaras respirador purificador de ar não motorizado: peça semifacial filtrante (PFF2) com válvula para proteção das vias respiratórias contra poeiras e névoas.✓ Providenciar a aquisição, utilização e monitoramento, através de fichas de controle de máscara cirúrgica descartável cor branca para proteção das vias respiratórias contra agentes biológicos.✓ Providenciar a aquisição, utilização e monitoramento, através de fichas de controle de avental descartável para proteção do tronco contra riscos de origem biológica;✓ Providenciar a aquisição, utilização e monitoramento, através de fichas de controle de luva descartável de procedimento (látex), sem talco/pó para proteção das mãos contra agentes biológicos.✓ Providenciar a aquisição, utilização e monitoramento, através de fichas de controle de álcool em gel 70% para proteção das mãos contra agentes biológicos;	<p>Figura 98. Área da Coordenadoria de Protocolo e Arquivo (CPRA)</p>

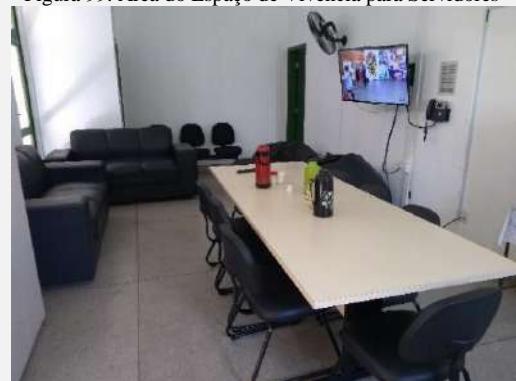
GHE	SETOR	LOCAL	NOME (CARGO)	R	AGENTE	CAUSA FONTE	MEIO DE PROPAGAÇÃO	INTENS./ CONC.	LT	TÉCNICA UTILIZADA	INSAL./ PERIC.			ENQUADRAMENTO	GRAU %	PARECER TÉCNICO				
											S	N	I							
99	Espaço de Vivência para Servidores	10.99. Espaço de Vivência para Servidores	A quem interessar	F	Nas inspeções realizadas constatou-se ausência de exposição a agentes físicos.	-	-	-	-	-	X			N.A.	N.A.	Não há exposição				
					Nas inspeções realizadas constatou-se ausência de exposição a agentes químicos.	-	-	-	-	-	X			N.A.	N.A.	Não há exposição				
					Nas inspeções realizadas constatou-se ausência de exposição a agentes biológicos.	-	-	-	-	-	X			N.A.	N.A.	Não há exposição				
					Nas inspeções realizadas constatou-se ausência de exposição a agentes considerados perigosos.	-	-	-	-	-	X			N.A.	N.A.	Não há exposição				
DESCRIÇÃO FÍSICA DO LOCAL																				
Tipo de construção: Alvenaria; Estrutura: Concreto; Cobertura existente: Laje; Laterais predominantes: Alvenaria; Piso predominante: Granilite; Ventilação existente: Artificial através de ventilador; Iluminação existente: Natural e artificial através de lâmpadas fluorescentes;

MEDIDAS CORRETIVAS RECOMENDADAS											REGISTRO FOTOGRÁFICO									
<ul style="list-style-type: none"> ✓ Por possuir diversos materiais e quadro elétrico dentro setor, providenciar a aquisição de um extintor (P6 – classe A/B/C) para ficar localizado próximo ao Espaço de Vivência dos Servidores, assim como a colocação de sua faixa em vermelho (0,70m x 0,70m) e borda em amarelo (0,15m), placa de identificação e suporte;

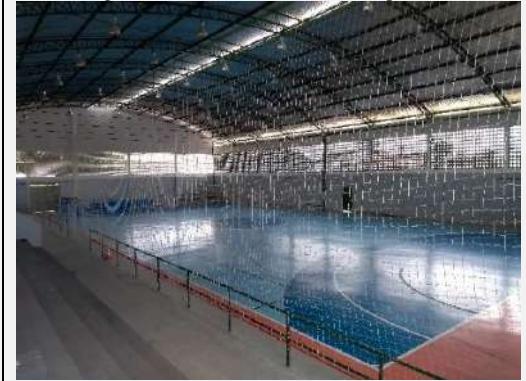
GHE	SETOR	LOCAL	NOME (CARGO)	R	AGENTE	CAUSA FONTE	MEIO DE PROPAGAÇÃO	INTENS./ CONC.	LT	TÉCNICA UTILIZADA	INSAL./ PERIC.			ENQUADRAMENTO	GRAU %	PARECER TÉCNICO			
											S	N	I						
100	Ginásio Poliesportivo	10.100. Ginásio Poliesportivo	A quem interessar	F	Nas inspeções realizadas constatou-se ausência de exposição a agentes físicos.	-	-	-	-	-	X			N.A.	N.A.	Não há exposição			
				Q	Nas inspeções realizadas constatou-se ausência de exposição a agentes químicos.	-	-	-	-	-	X			N.A.	N.A.	Não há exposição			
				B	Nas inspeções realizadas constatou-se ausência de exposição a agentes biológicos.	-	-	-	-	-	X			N.A.	N.A.	Não há exposição			
				P	Nas inspeções realizadas constatou-se ausência de exposição a agentes considerados perigosos.	-	-	-	-	-	X			N.A.	N.A.	Não há exposição			
DESCRIÇÃO FÍSICA DO LOCAL																			
Tipo de construção: Alvenaria; Estrutura: Concreto; Cobertura existente: Chapas galvanizadas; Laterais predominantes: Alvenaria; Piso predominante: Granilite paviflex; Ventilação existente: Natural; Iluminação existente: Natural e artificial através de refletotores;

MEDIDAS CORRETIVAS RECOMENDADAS										REGISTRO FOTOGRÁFICO									
<ul style="list-style-type: none"> ✓ Por estar solta, providenciar a manutenção da telha galvanizada;

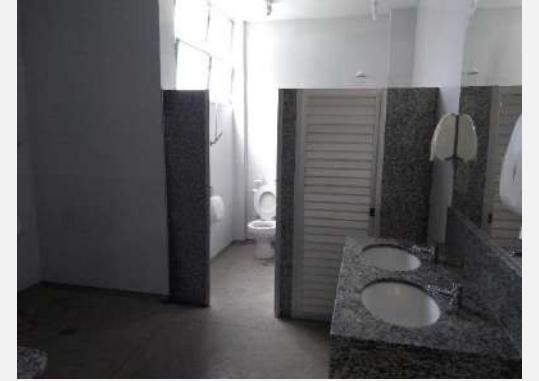
DESCRIÇÃO FÍSICA DO LOCAL	
Tipo de construção: Alvenaria; Estrutura: Concreto; Cobertura existente: Laje; Laterais predominantes: Alvenaria; Piso predominante: Granilite; Ventilação existente: Natural; Iluminação existente: Natural e artificial através de lâmpadas fluorescentes;	
MEDIDAS CORRETIVAS RECOMENDADAS	REGISTRO FOTOGRÁFICO
<ul style="list-style-type: none">✓ Providenciar a aquisição, utilização e monitoramento, através de fichas de controle de óculos para proteção dos olhos contra agentes químicos;✓ Providenciar a aquisição, utilização e monitoramento, através de fichas de controle de máscaras respirador purificador de ar não motorizado: peça semifacial filtrante (PFF2) com válvula para proteção das vias respiratórias contra poeiras e névoas;✓ Providenciar a aquisição, utilização e monitoramento, através de fichas de controle de vestimenta de corpo inteiro para proteção contra umidade proveniente de operações com uso de água;✓ Providenciar a aquisição, utilização e monitoramento, através de fichas de controle de luvas de látex (limpeza) para proteção das mãos contra agentes químicos e biológicos;✓ Providenciar a aquisição, utilização e monitoramento, através de fichas de controle de luvas de pano para proteção das mãos contra agentes abrasivos e escoriantes;✓ Providenciar a aquisição, utilização e monitoramento, através de fichas de controle de álcool em gel 70% para proteção das mãos contra agentes biológicos;✓ Providenciar a aquisição, utilização e monitoramento, através de fichas de controle de calçado de PVC para proteção dos pés e pernas contra umidade proveniente de operações com uso de água;	<p>Figura 101. Área das Instalações Sanitárias - Serviços de Limpeza, Asseio, Conservação</p>
