# LAUDO TÉCNICO PERICIAL DE INSALUBRIDADE E PERICULOSIDADE - CAMPUS ARACAJU

INSTITUTO FEDERAL DE  
EDUCAÇÃO, CIÊNCIA E  
TECNOLOGIA DE SERGIPE – IFS

28/12/2018

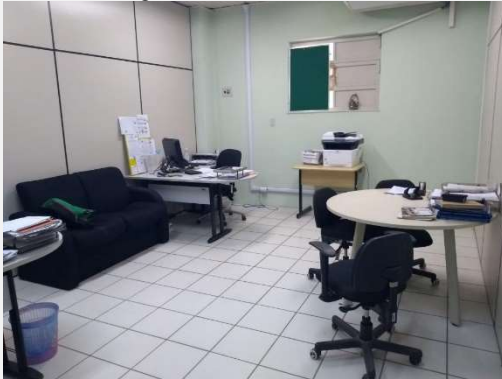
| GHE | SETOR | LOCAL | CARGO | R | AGENTE | CAUSA FONTE | MEIO DE PROPAGAÇÃO | INTENS./ CONC. | LT | TÉCNICA UTILIZADA | INSAL./ PERIC. | | | ENQUADRAMENTO | GRAU % | PARECER TÉCNICO |
|---|---|---|---|---|---|---|---|---|---|---|---|---|---|---|---|---|
| | <div>✓ Providenciar 2 (dois) suportes para os pés, que se adapte ao comprimento da perna do trabalhador;</div> <div>✓ Providenciar 1 (um) suporte ergonômico para monitor com altura ajustável, para que a parte superior da tela fique na mesma altura dos olhos;</div> | | | | | | | | | | | <div>Figura 4. Área da CGT/COHL</div> <div></div> <div>Fonte: Os autores.</div> | | | | |

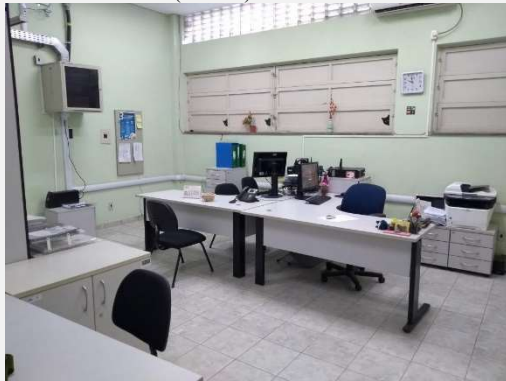
| GHE | SETOR | LOCAL | CARGO | R | AGENTE | CAUSA FONTE | MEIO DE PROPAGAÇÃO | INTENS./ CONC. | LT | TÉCNICA UTILIZADA | INSAL./ PERIC. | | | ENQUADRAMENTO | GRAU % | PARECER TÉCNICO |
|---|---|---|---|---|---|---|---|---|---|---|---|---|---|---|---|---|
| | ✓ Providenciar 2 (duas) cadeiras com altura regulável, estofada, giratória, com cinco pés e braços, permitindo apoiar a região lombar;<br>✓ Providenciar 2 (dois) suportes para os pés, que se adapte ao comprimento da perna do trabalhador;<br>✓ Para evitar acúmulo de poeira e consequentemente o aparecimento de doenças respiratórias, providenciar limpeza diária do setor;<br>✓ Para evitar o aparecimento de doenças respiratórias, providenciar limpeza periódica dos filtros do ar condicionado do setor;<br>✓ Providenciar no piso a colocação de faixa em vermelho (0,70m x 0,70m) e borda em amarelo (0,15m) para localização do extintor presente em frente ao setor; | | | | | | | | | | | <div>Figura 12. Área da Coordenadoria de Informática (COINF) - Sala 2A</div> <div>Fonte: Os autores.</div> | | | | |

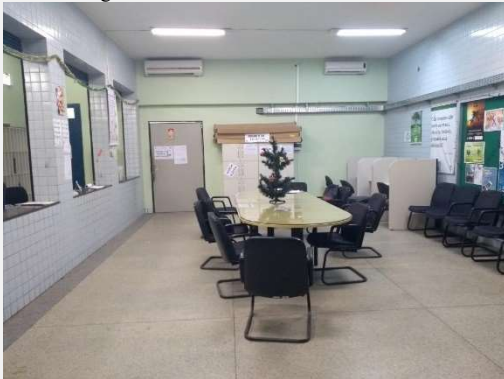
| GHE | SETOR | LOCAL | CARGO | R | AGENTE | CAUSA FONTE | MEIO DE PROPAGAÇÃO | INTENS./ CONC. | LT | TÉCNICA UTILIZADA | INSAL./ PERIC. | | | ENQUADRAMENTO | GRAU % | PARECER TÉCNICO |
|---|---|---|---|---|---|---|---|---|---|---|---|---|---|---|---|---|
| | ✓ Providenciar no piso a colocação de faixa em vermelho (0,70m x 0,70m) e borda em amarelo (0,15m) para localização do extintor presente próximo ao setor; | | | | | | | | | | | <div>Figura 19. Área da Sala dos Professores</div> | | | | |

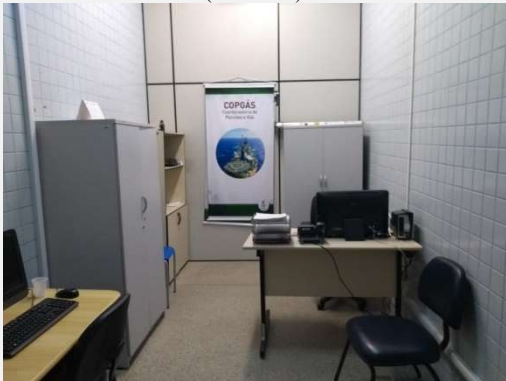
| GHE | SETOR | LOCAL | CARGO | R | AGENTE | CAUSA FONTE | MEIO DE PROPAGAÇÃO | INTENS./ CONC. | LT | TÉCNICA UTILIZADA | INSAL./ PERIC. | | | ENQUADRAMENTO | GRAU % | PARECER TÉCNICO |
|---|---|---|---|---|---|---|---|---|---|---|---|---|---|---|---|---|
| Tipo de construção: Alvenaria; Estrutura: Concreto; Cobertura existente: Laje; Laterais predominantes: Alvenaria com divisória de madeira; Piso predominante: Granilite; Ventilação existente: Artificial através de ar condicionado; Iluminação existente: Artificial através de lâmpadas fluorescentes; | | | | | | | | | | | | | | | | |

| GHE | SETOR | LOCAL | CARGO | R | AGENTE | CAUSA FONTE | MEIO DE PROPAGAÇÃO | INTENS./ CONC. | LT | TÉCNICA UTILIZADA | INSAL./ PERIC. | | | ENQUADRAMENTO | GRAU % | PARECER TÉCNICO |
|---|---|---|---|---|---|---|---|---|---|---|---|---|---|---|---|---|
| ✓ Providenciar 2 (dois) suportes para os pés, que se adapte ao comprimento da perna do trabalhador;<br>✓ Providenciar 2 (dois) suportes ergonômicos para monitor com altura ajustável, para que a parte superior da tela fique na mesma altura dos olhos; | | | | | | | | | | | <div>Figura 25. Area da Coordenadoria de Petróleo e Gás (COPGÁS)</div> | | | | | |

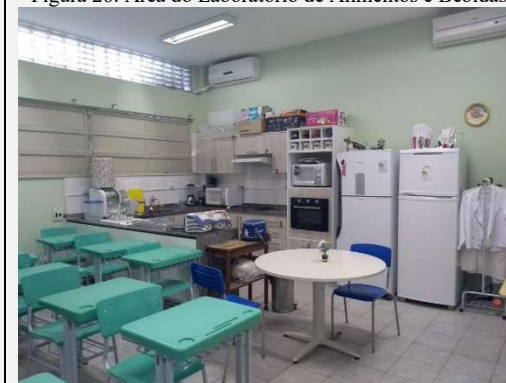
Figura 26. Área do Laboratório de Alimentos e Bebidas

| GHE | SETOR | LOCAL | CARGO | R | AGENTE | CAUSA FONTE | MEIO DE PROPAGAÇÃO | INTENS./ CONC. | LT | TÉCNICA UTILIZADA | INSAL./ PERIC. | | | ENQUADRAMENTO | GRAU % | PARECER TÉCNICO |
|---|---|---|---|---|---|---|---|---|---|---|---|---|---|---|---|---|
| 26 | Bloco S | 10.26. Laboratório de Alimentos e Bebidas | Professor do ensino básico, técnico e tecnológico | F | Calor | Manipulação de forno elétrico | Através do ambiente. | - | 31,1°C | - | | | X | NR 15 – Anexo 3 | - | Na inspeção dos locais de trabalho foi detectada a exposição ao referido agente na condição prevista pelo Anexo 3 da Norma Regulamentadora nº15 da Portaria 3.214 de 8 de junho de 1978.<br><b>OBS: Necessidade da avaliação quantitativa do agente.</b> |

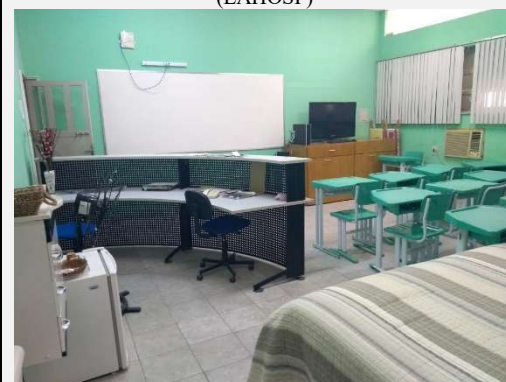
| GHE | SETOR | LOCAL | CARGO | R | AGENTE | CAUSA FONTE | MEIO DE PROPAGAÇÃO | INTENS./ CONC. | LT | TÉCNICA UTILIZADA | INSAL./ PERIC. | | | ENQUADRAMENTO | GRAU % | PARECER TÉCNICO |
|---|---|---|---|---|---|---|---|---|---|---|---|---|---|---|---|---|
| | Tipo de construção: Alvenaria; Estrutura: Concreto; Cobertura existente: Laje; Laterais predominantes: Alvenaria; Piso predominante: Cerâmica; Ventilação existente: Artificial através de ar condicionado; Iluminação existente: Natural e artificial através de lâmpadas fluorescentes; | | | | | | | | | | | | | | | |

| GHE | SETOR | LOCAL | CARGO | R | AGENTE | CAUSA FONTE | MEIO DE PROPAGAÇÃO | INTENS./ CONC. | LT | TÉCNICA UTILIZADA | INSAL./ PERIC. | | | ENQUADRAMENTO | GRAU % | PARECER TÉCNICO |
|---|---|---|---|---|---|---|---|---|---|---|---|---|---|---|---|---|
| | ✓ Providenciar 1 (uma) cadeira com altura regulável, estofada, giratória, com cinco pés e braços, permitindo apoiar a região lombar. | | | | | | | | | | | <div>Figura 27. Área do Laboratório de Hospedagem (LAHOSP)</div> | | | | |

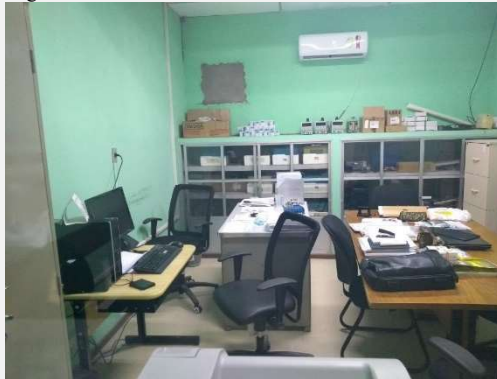
| GHE | SETOR | LOCAL | CARGO | R | AGENTE | CAUSA FONTE | MEIO DE PROPAGAÇÃO | INTENS./ CONC. | LT | TÉCNICA UTILIZADA | INSAL./ PERIC. | | | ENQUADRAMENTO | GRAU % | PARECER TÉCNICO |
|---|---|---|---|---|---|---|---|---|---|---|---|---|---|---|---|---|
| | Tipo de construção: Alvenaria; Estrutura: Concreto; Cobertura existente: Forro termo acústico; Laterais predominantes: Alvenaria; Piso predominante: Granilite; Ventilação existente: Artificial através de ar condicionado; Iluminação existente: Artificial através de lâmpadas fluorescentes; | | | | | | | | | | | | | | | |

| GHE | SETOR | LOCAL | CARGO | R | AGENTE | CAUSA FONTE | MEIO DE PROPAGAÇÃO | INTENS./ CONC. | LT | TÉCNICA UTILIZADA | INSAL./ PERIC. | | | ENQUADRAMENTO | GRAU % | PARECER TÉCNICO |
|---|---|---|---|---|---|---|---|---|---|---|---|---|---|---|---|---|
| | ✓ Providenciar 1 (um) suporte para os pés, que se adapte ao comprimento da perna do trabalhador; | | | | | | | | | | | <div>Figura 31. Area da Coordenadoria do Curso Eletrotécnica</div> <div>Fonte: Os autores.</div> | | | | |

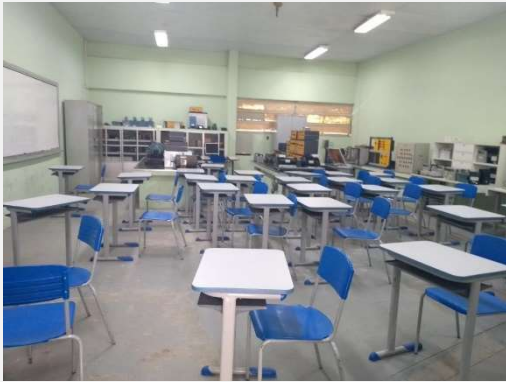
| GHE | SETOR | LOCAL | CARGO | R | AGENTE | CAUSA FONTE | MEIO DE PROPAGAÇÃO | INTENS./ CONC. | LT | TÉCNICA UTILIZADA | INSAL./ PERIC. | | | ENQUADRAMENTO | GRAU % | PARECER TÉCNICO |
|---|---|---|---|---|---|---|---|---|---|---|---|---|---|---|---|---|
| Tipo de construção: Alvenaria; Estrutura: Concreto; Cobertura existente: PVC; Laterais predominantes: Alvenaria; Piso predominante: Cimento rústico; Ventilação existente: Artificial através de ar condicionado; Iluminação existente: Artificial através de lâmpadas fluorescentes; | | | | | | | | | | | | | | | | |

| GHE | SETOR | LOCAL | CARGO | R | AGENTE | CAUSA FONTE | MEIO DE PROPAGAÇÃO | INTENS./ CONC. | LT | TÉCNICA UTILIZADA | INSAL./ PERIC. | | | ENQUADRAMENTO | GRAU % | PARECER TÉCNICO |
|---|---|---|---|---|---|---|---|---|---|---|---|---|---|---|---|---|
| <ul style="list-style-type: none"><li>✓ Providenciar 1 (uma) cadeira com altura regulável, estofada, giratória, com cinco pés e braços, permitindo apoiar a região lombar;</li><li>✓ Providenciar o aterramento adequado das bancadas de ensaios de motores, geradores e transformadores;</li><li>✓ Para evitar doenças respiratórias através do desprendimento de poeira durante a varrição, providenciar a colocação de cerâmica no piso;</li><li>✓ Para evitar problemas estruturais e consequentes acidentes do trabalho, providenciar a eliminação dos cupins presente no teto do laboratório;</li><li>✓ Providenciar pintura em vermelho no piso (0,70m x 0,70m) e borda em amarelo (0,15m) para localização do hidrante presente próximo ao laboratório;</li><li>✓ Providenciar placa de sinalização do hidrante localizado próximo ao laboratório;</li><li>✓ Providenciar o enrolamento correto das mangueiras do hidrante localizado próximo ao laboratório;</li><li>✓ Providenciar a colocação de 1 (um) esguicho tipo regulável dentro do abrigo do hidrante localizado próximo ao laboratório;</li><li>✓ Providenciar a renovação da pintura em vermelho do hidrante localizado próximo ao laboratório;</li><li>✓ Providenciar a limpeza do abrigo do hidrante localizado próximo ao laboratório;</li><li>✓ Providenciar a manutenção do abrigo do hidrante localizado próximo ao laboratório, por apresentar-se com corrosão;</li><li>✓ Providenciar a instalação de um alarme de emergência do hidrante localizado próximo ao laboratório;</li><li>✓ Providenciar a aquisição, utilização e monitoramento, através de fichas de controle de óculos de segurança em policarbonato, lente incolor, resistente a impactos, antirrisco e antiembaçante para proteção dos olhos contra impactos de partículas volantes;</li><li>✓ Providenciar a aquisição, utilização e monitoramento, através de fichas de controle de jaleco de tecido feminino e masculino, cor branca para proteção de todo o corpo contra respingos de produtos químicos;</li><li>✓ Providenciar a aquisição, utilização e monitoramento, através de fichas de controle de luvas de borracha isolante (classe 00) para baixa tensão para proteção das mãos contra choques elétricos (tensão máxima de uso 500V (constante) e pico de 2500V);</li><li>✓ Providenciar a aquisição, utilização e monitoramento, através de fichas de controle de calçado para proteção dos pés contra agentes provenientes de energia elétrica;</li></ul> | | | | | | | | | | <p>Figura 33. Área do Laboratório de Máquinas Elétricas - Sala 22</p> <p>Fonte: Os autores.</p> | | | | | | |

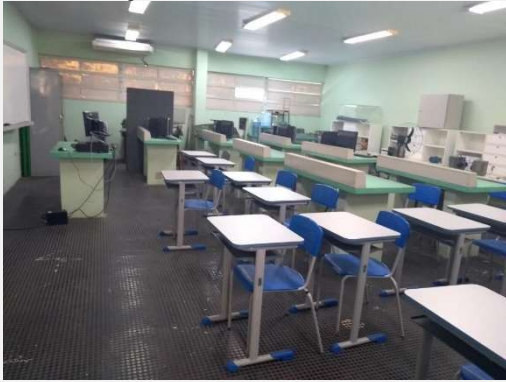
| GHE | SETOR | LOCAL | CARGO | R | AGENTE | CAUSA FONTE | MEIO DE PROPAGAÇÃO | INTENS./ CONC. | LT | TÉCNICA UTILIZADA | INSAL./ PERIC. | | | ENQUADRAMENTO | GRAU % | PARECER TÉCNICO |
|---|---|---|---|---|---|---|---|---|---|---|---|---|---|---|---|---|
| <b>Tipo de construção:</b> Alvenaria; <b>Estrutura:</b> Concreto; <b>Cobertura existente:</b> PVC; <b>Laterais predominantes:</b> Alvenaria; <b>Piso predominante:</b> Placas de borracha; <b>Ventilação existente:</b> Artificial através de ar condicionado; <b>Iluminação existente:</b> Artificial através de lâmpadas fluorescentes; | | | | | | | | | | | | | | | | |

| GHE | SETOR | LOCAL | CARGO | R | AGENTE | CAUSA FONTE | MEIO DE PROPAGAÇÃO | INTENS./ CONC. | LT | TÉCNICA UTILIZADA | INSAL./ PERIC. | | | ENQUADRAMENTO | GRAU % | PARECER TÉCNICO |
|---|---|---|---|---|---|---|---|---|---|---|---|---|---|---|---|---|
| <ul style="list-style-type: none"> <li>✓ Providenciar 1 (uma) cadeira com altura regulável, estofada, giratória, com cinco pés e braços, permitindo apoiar a região lombar;</li> <li>✓ Para evitar o contato com a fiação elétrica, providenciar a colocação das tampas das tomadas e quadro elétrico do laboratório;</li> <li>✓ Providenciar o aterramento adequado dos diversos equipamentos elétricos energizados nas bancadas de treinamento em eletrotécnica;</li> <li>✓ Providenciar a aquisição, utilização e monitoramento, através de fichas de controle de óculos de segurança em policarbonato, lente incolor, resistente a impactos, antirrisco e antiembaçante para proteção dos olhos contra impactos de partículas volantes;</li> <li>✓ Providenciar a aquisição, utilização e monitoramento, através de fichas de controle de jaleco de tecido feminino e masculino, cor branca para proteção de todo o corpo contra respingos de produtos químicos;</li> <li>✓ Providenciar a aquisição, utilização e monitoramento, através de fichas de controle de luvas de borracha isolante (classe 00) para baixa tensão para proteção das mãos contra choques elétricos (tensão máxima de uso 500V (constante) e pico de 2500V);</li> <li>✓ Providenciar a aquisição, utilização e monitoramento, através de fichas de controle de calçado para proteção dos pés contra agentes provenientes de energia elétrica;</li> </ul> | | | | | | | | | | Figura 34. Área do Laboratório Eletricidade Experimental e Medidas - Sala 23 | | | | | | |

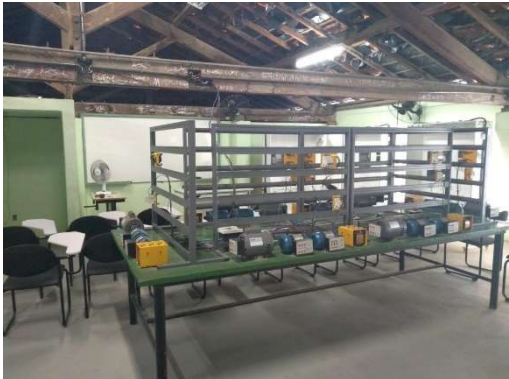
| GHE | SETOR | LOCAL | CARGO | R | AGENTE | CAUSA FONTE | MEIO DE PROPAGAÇÃO | INTENS./ CONC. | LT | TÉCNICA UTILIZADA | INSAL./ PERIC. | | | ENQUADRAMENTO | GRAU % | PARECER TÉCNICO |
|---|---|---|---|---|---|---|---|---|---|---|---|---|---|---|---|---|
| Tipo de construção: Alvenaria; Estrutura: Concreto; Cobertura existente: Telha colonial; Laterais predominantes: Alvenaria; Piso predominante: Cimento rústico; Ventilação existente: Artificial através de ventilador; Iluminação existente: Artificial através de lâmpadas fluorescentes; | | | | | | | | | | | | | | | | |

| GHE | SETOR | LOCAL | CARGO | R | AGENTE | CAUSA FONTE | MEIO DE PROPAGAÇÃO | INTENS./ CONC. | LT | TÉCNICA UTILIZADA | INSAL./ PERIC. | | | ENQUADRAMENTO | GRAU % | PARECER TÉCNICO |
|---|---|---|---|---|---|---|---|---|---|---|---|---|---|---|---|---|
| <ul style="list-style-type: none"><li>✓ Providenciar 1 (uma) cadeira com altura regulável, estofada, giratória, com cinco pés e braços, permitindo apoiar a região lombar;</li><li>✓ Providenciar o aterramento adequado das bancadas de treinamento em acionamentos e instalações elétricas prediais e instalação de comando de motores e geração de energia.</li><li>✓ Para evitar doenças respiratórias através do desprendimento de poeira durante a varrição, providenciar a colocação de cerâmica no piso;</li><li>✓ Providenciar a aquisição, utilização e monitoramento, através de fichas de controle de óculos de segurança em policarbonato, lente incolor, resistente a impactos, antirrisco e antiembaçante para proteção dos olhos contra impactos de partículas volantes;</li><li>✓ Providenciar a aquisição, utilização e monitoramento, através de fichas de controle de jaleco de tecido feminino e masculino, cor branca para proteção de todo o corpo contra respingos de produtos químicos;</li><li>✓ Providenciar a aquisição, utilização e monitoramento, através de fichas de controle de luvas de borracha isolante (classe 00) para baixa tensão para proteção das mãos contra choques elétricos (tensão máxima de uso 500V (constante) e pico de 2500V);</li><li>✓ Providenciar a aquisição, utilização e monitoramento, através de fichas de controle de calçado para proteção dos pés contra agentes provenientes de energia elétrica;</li></ul> | | | | | | | | | | | | <p>Figura 36. Área do Laboratório de Instalações Elétricas - Sala 24B</p> <p>Fonte: Os autores.</p> | | | | |

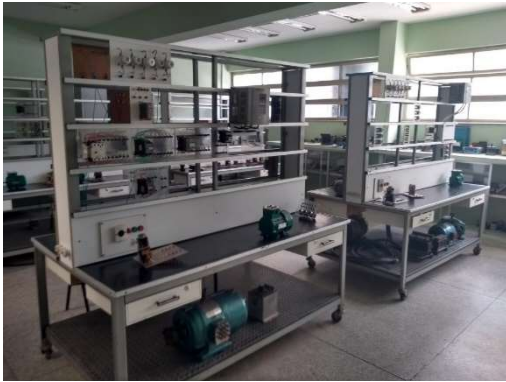
| GHE | SETOR | LOCAL | CARGO | R | AGENTE | CAUSA FONTE | MEIO DE PROPAGAÇÃO | INTENS./CONC. | LT | TÉCNICA UTILIZADA | INSAL./PERIC. | | | ENQUADRAMENTO | GRAU % | PARECER TÉCNICO |
|---|---|---|---|---|---|---|---|---|---|---|---|---|---|---|---|---|
| | Tipo de construção: Alvenaria; Estrutura: Concreto; Cobertura existente: Laje; Laterais predominantes: Alvenaria com divisória de madeira; Piso predominante: Granilite; Ventilação existente: Artificial através de ar condicionado; Iluminação existente: Natural e artificial através de lâmpadas fluorescentes; | | | | | | | | | | | | | | | |

| GHE | SETOR | LOCAL | CARGO | R | AGENTE | CAUSA FONTE | MEIO DE PROPAGAÇÃO | INTENS./CONC. | LT | TÉCNICA UTILIZADA | INSAL./PERIC. | | | ENQUADRAMENTO | GRAU % | PARECER TÉCNICO |
|---|---|---|---|---|---|---|---|---|---|---|---|---|---|---|---|---|
| | <ul style="list-style-type: none"><li>✓ Providenciar 1 (uma) cadeira com altura regulável, estofada, giratória, com cinco pés e braços, permitindo apoiar a região lombar;</li><li>✓ Providenciar o aterramento adequado das bancadas de treinamento para acionamentos elétricos e automação e dos quadros de simulação de defeitos elétricos;</li><li>✓ Providenciar a aquisição, utilização e monitoramento, através de fichas de controle de óculos de segurança em policarbonato, lente incolor, resistente a impactos, antirrisco e antiembaçante para proteção dos olhos contra impactos de partículas volantes;</li><li>✓ Providenciar a aquisição, utilização e monitoramento, através de fichas de controle de jaleco de tecido feminino e masculino, cor branca para proteção de todo o corpo contra respingos de produtos químicos;</li><li>✓ Providenciar a aquisição, utilização e monitoramento, através de fichas de controle de luvas de borracha isolante (classe 00) para baixa tensão para proteção das mãos contra choques elétricos (tensão máxima de uso 500V (constante) e pico de 2500V);</li><li>✓ Providenciar a aquisição, utilização e monitoramento, através de fichas de controle de calçado para proteção dos pés contra agentes provenientes de energia elétrica;</li></ul> | | | | | | | | | | <p>Figura 37. Área do Laboratório de Comandos Elétricos - Sala 25</p> <p>Fonte: Os autores.</p> | | | | | |

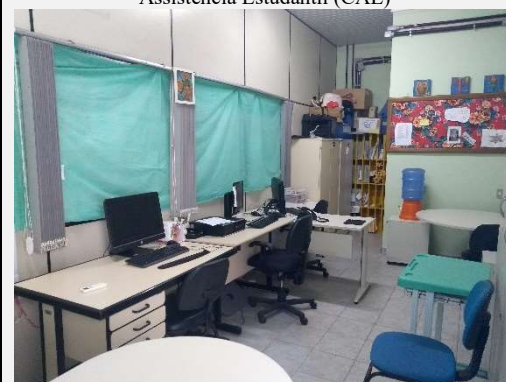
| GHE | SETOR | LOCAL | CARGO | R | AGENTE | CAUSA FONTE | MEIO DE PROPAGAÇÃO | INTENS./ CONC. | LT | TÉCNICA UTILIZADA | INSAL./ PERIC. | | | ENQUADRAMENTO | GRAU % | PARECER TÉCNICO |
|---|---|---|---|---|---|---|---|---|---|---|---|---|---|---|---|---|
| | Tipo de construção: Alvenaria; Estrutura: Concreto; Cobertura existente: PVC; Laterais predominantes: Alvenaria com divisória de madeira; Piso predominante: Cerâmica; Ventilação existente: Artificial através de ar condicionado; Iluminação existente: Artificial através de lâmpadas fluorescentes; | | | | | | | | | | | | | | | |

| GHE | SETOR | LOCAL | CARGO | R | AGENTE | CAUSA FONTE | MEIO DE PROPAGAÇÃO | INTENS./ CONC. | LT | TÉCNICA UTILIZADA | INSAL./ PERIC. | | | ENQUADRAMENTO | GRAU % | PARECER TÉCNICO |
|---|---|---|---|---|---|---|---|---|---|---|---|---|---|---|---|---|
| | ✓ Providenciar 2 (dois) suportes para os pés, que se adapte ao comprimento da perna do trabalhador;<br>✓ Providenciar 2 (dois) suportes ergonômicos para monitor com altura ajustável, para que a parte superior da tela fique na mesma altura dos olhos; | | | | | | | | | | | <div>Figura 39. Área do Anexo da Coordenadoria de Assistência Estudantil (CAE)</div> <div>Fonte: Os autores.</div> | | | | |

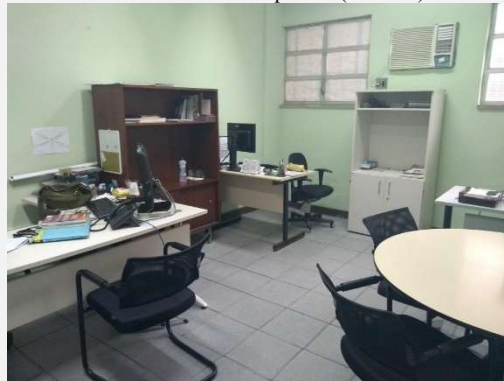
| GHE | SETOR | LOCAL | CARGO | R | AGENTE | CAUSA FONTE | MEIO DE PROPAGAÇÃO | INTENS./ CONC. | LT | TÉCNICA UTILIZADA | INSAL./ PERIC. | | | ENQUADRAMENTO | GRAU % | PARECER TÉCNICO |
|---|---|---|---|---|---|---|---|---|---|---|---|---|---|---|---|---|
| | Tipo de construção: Alvenaria; Estrutura: Concreto; Cobertura existente: Laje; Laterais predominantes: Alvenaria; Piso predominante: Cerâmica; Ventilação existente: Artificial através de ar condicionado; Iluminação existente: Artificial através de lâmpadas fluorescentes; | | | | | | | | | | | | | | | |

| GHE | SETOR | LOCAL | CARGO | R | AGENTE | CAUSA FONTE | MEIO DE PROPAGAÇÃO | INTENS./ CONC. | LT | TÉCNICA UTILIZADA | INSAL./ PERIC. | | | ENQUADRAMENTO | GRAU % | PARECER TÉCNICO |
|---|---|---|---|---|---|---|---|---|---|---|---|---|---|---|---|---|
| | ✓ Providenciar 2 (dois) suportes para os pés, que se adapte ao comprimento da perna do trabalhador;<br>✓ Providenciar 1 (um) suporte ergonômicos para monitor com altura ajustável, para que a parte superior da tela fique na mesma altura dos olhos; | | | | | | | | | | <div>Figura 42. Área do Núcleo de Atendimento as Pessoas com Necessidades Especiais (NAPNE)</div> <div>Fonte: Os autores.</div> | | | | | |

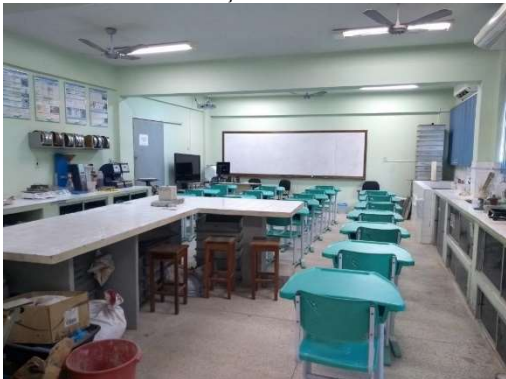
| GHE | SETOR | LOCAL | CARGO | R | AGENTE | CAUSA FONTE | MEIO DE PROPAGAÇÃO | INTENS./ CONC. | LT | TÉCNICA UTILIZADA | INSAL./ PERIC. | | | ENQUADRAMENTO | GRAU % | PARECER TÉCNICO |
|---|---|---|---|---|---|---|---|---|---|---|---|---|---|---|---|---|
| <b>Tipo de construção:</b> Alvenaria; <b>Estrutura:</b> Concreto; <b>Cobertura existente:</b> Laje; <b>Laterais predominantes:</b> Alvenaria; <b>Piso predominante:</b> Granilite; <b>Ventilação existente:</b> Artificial através de ar condicionado; <b>Iluminação existente:</b> Artificial através de lâmpadas fluorescentes; | | | | | | | | | | | | | | | | |

| GHE | SETOR | LOCAL | CARGO | R | AGENTE | CAUSA FONTE | MEIO DE PROPAGAÇÃO | INTENS./ CONC. | LT | TÉCNICA UTILIZADA | INSAL./ PERIC. | | | ENQUADRAMENTO | GRAU % | PARECER TÉCNICO |
|---|---|---|---|---|---|---|---|---|---|---|---|---|---|---|---|---|
| <ul style="list-style-type: none"> <li>✓ Providenciar 1 (uma) cadeira com altura regulável, estofada, giratória, com cinco pés e braços, permitindo apoiar a região lombar.</li> <li>✓ Providenciar urgentemente a instalação da capela exaustora, sendo este, um imprescindível equipamento de proteção coletiva para manipulação de substâncias voláteis;</li> <li>✓ Providenciar urgentemente a instalação do chuveiro lava-olhos dentro do laboratório, sendo este, um imprescindível equipamento de proteção coletiva;</li> <li>✓ Providenciar após a instalação da capela exaustora um duto para direcionamento dos vapores extraídos pelo sistema de exaustão para acima do nível do telhado;</li> <li>✓ Providenciar a colocação de um kit de primeiros socorros dentro do laboratório;</li> <li>✓ Providenciar armários com ventilação para ácidos;</li> <li>✓ Providenciar armários para solventes a prova de fogo;</li> <li>✓ Manter distância dos inflamáveis e explosivos de produtos oxidantes;</li> <li>✓ Verificar permanentemente os prazos de validade dos produtos e a remoção dos reagentes vencidos;</li> <li>✓ Para facilitar a saída de emergência, providenciar a abertura para fora da porta de entrada;</li> <li>✓ Providenciar a colocação das Fichas e Informações de Segurança dos Produtos Químicos (FISPQ) dentro laboratório;</li> <li>✓ Providenciar a aquisição, utilização e monitoramento, através de fichas de controle de óculos de proteção ampla visão antirrisco e antiembaçante vedação contra gases para proteção dos olhos contra respingos de produtos químicos;</li> <li>✓ Providenciar a aquisição, utilização e monitoramento, através de fichas de controle de protetor auditivo de inserção tipo plug (Atenuação de 15 dB (NRRsf)) para proteção do sistema auditivo contra níveis de pressão sonora superiores ao estabelecido na NR-15, Anexos n.º 1 e 2;</li> </ul> | | | | | | | | | | Figura 46. Área do Laboratório de Materiais de Construção - Sala 27B | | | | | | |

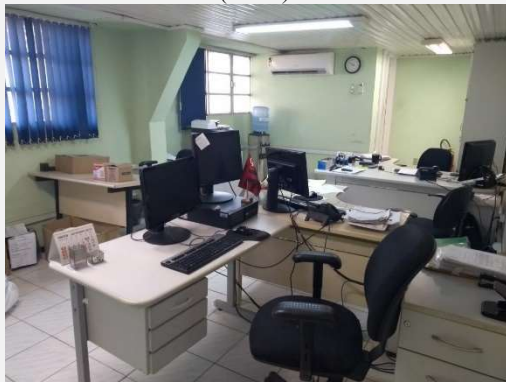
| GHE | SETOR | LOCAL | CARGO | R | AGENTE | CAUSA FONTE | MEIO DE PROPAGAÇÃO | INTENS./ CONC. | LT | TÉCNICA UTILIZADA | INSAL./ PERIC. | | | ENQUADRAMENTO | GRAU % | PARECER TÉCNICO |
|---|---|---|---|---|---|---|---|---|---|---|---|---|---|---|---|---|
| | Tipo de construção: Alvenaria; Estrutura: Concreto; Cobertura existente: PVC; Laterais predominantes: Alvenaria; Piso predominante: Cerâmica; Ventilação existente: Artificial através de ar condicionado; Iluminação existente: Natural e artificial através de lâmpadas fluorescentes; | | | | | | | | | | | | | | | |

| GHE | SETOR | LOCAL | CARGO | R | AGENTE | CAUSA FONTE | MEIO DE PROPAGAÇÃO | INTENS./ CONC. | LT | TÉCNICA UTILIZADA | INSAL./ PERIC. | | | ENQUADRAMENTO | GRAU % | PARECER TÉCNICO |
|---|---|---|---|---|---|---|---|---|---|---|---|---|---|---|---|---|
| | <ul style="list-style-type: none"><li>✓ Providenciar 1 (um) suporte para os pés, que se adapte ao comprimento da perna do trabalhador;</li><li>✓ Providenciar 1 (um) suporte ergonômico para monitor com altura ajustável, para que a parte superior da tela fique na mesma altura dos olhos;</li><li>✓ Para evitar o contato com a fiação elétrica, providenciar a colocação da tampa da tomada no setor;</li><li>✓ Providenciar no piso a colocação de faixa em vermelho (0,70m x 0,70m) e borda em amarelo (0,15m) para localização dos extintores presentes dentro do setor;</li><li>✓ Providenciar placa de sinalização para melhorar a identificação do extintor localizado dentro do setor;</li><li>✓ Providenciar a desobstrução do extintor localizado dentro do setor;</li></ul> | | | | | | | | | | | <div>Figura 48. Área da Coordenadoria de Almoxarifado (COAL)</div> <div>Fonte: Os autores.</div> | | | | |

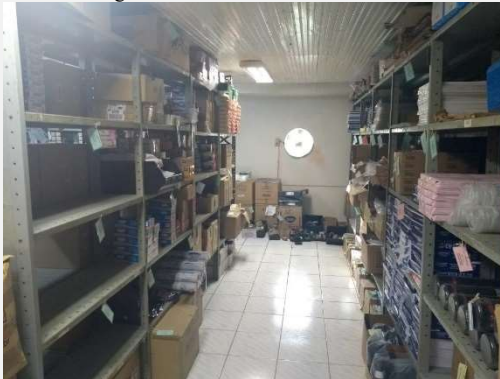
| GHE | SETOR | LOCAL | CARGO | R | AGENTE | CAUSA FONTE | MEIO DE PROPAGAÇÃO | INTENS./ CONC. | LT | TÉCNICA UTILIZADA | INSAL./ PERIC. | | | ENQUADRAMENTO | GRAU % | PARECER TÉCNICO |
|---|---|---|---|---|---|---|---|---|---|---|---|---|---|---|---|---|
| | Tipo de construção: Alvenaria; Estrutura: Concreto; Cobertura existente: PVC; Laterais predominantes: Alvenaria; Piso predominante: Cerâmica; Ventilação existente: Artificial através de ventilador; Iluminação existente: Artificial através de lâmpadas fluorescentes; | | | | | | | | | | | | | | | |

| GHE | SETOR | LOCAL | CARGO | R | AGENTE | CAUSA FONTE | MEIO DE PROPAGAÇÃO | INTENS./ CONC. | LT | TÉCNICA UTILIZADA | INSAL./ PERIC. | | | ENQUADRAMENTO | GRAU % | PARECER TÉCNICO |
|---|---|---|---|---|---|---|---|---|---|---|---|---|---|---|---|---|
| | <ul style="list-style-type: none"><li>✓ Para evitar problemas estruturais e consequentes acidentes do trabalho, providenciar a eliminação dos cupins presente no teto;</li><li>✓ Providenciar o reparo do forro de PVC;</li><li>✓ Providenciar no piso a colocação de faixa em vermelho (0,70m x 0,70m) e borda em amarelo (0,15m) para localização dos extintores presentes dentro do setor;</li><li>✓ Providenciar placa de sinalização para melhorar a identificação do extintor localizado dentro do setor;</li><li>✓ Providenciar a desobstrução do extintor localizado dentro do setor;</li><li>✓ Providenciar a aquisição, utilização e monitoramento, através de fichas de controle de óculos de segurança em policarbonato, lente incolor, resistente a impactos, antirrisco e antiembaçante para proteção dos olhos contra impactos de partículas volantes;</li><li>✓ Providenciar a aquisição, utilização e monitoramento, através de fichas de controle de máscaras respirador purificador de ar não motorizado: peça semifacial filtrante (PFF2) com válvula para proteção das vias respiratórias contra poeiras e névoas;</li><li>✓ Providenciar a aquisição, utilização e monitoramento, através de fichas de controle de luva de algodão (malha) pigmentada tricotada com (4 fios) para proteção das mãos contra agentes escoriantes;</li><li>✓ Providenciar a aquisição, utilização e monitoramento, através de fichas de controle de cinta ergonômica para proteção das costas durante o levantamento manual de cargas;</li><li>✓ Providenciar a aquisição, utilização e monitoramento, através de fichas de controle de calçado com biqueira composite para proteção dos pés contra impactos de quedas de objetos sobre os artelhos;</li></ul> | | | | | | | | | | | <div></div> <div>Fonte: Os autores.</div> | | | | |

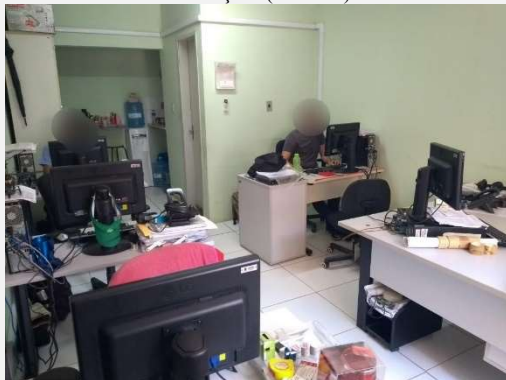
| GHE | SETOR | LOCAL | CARGO | R | AGENTE | CAUSA FONTE | MEIO DE PROPAGAÇÃO | INTENS./ CONC. | LT | TÉCNICA UTILIZADA | INSAL./ PERIC. | | | ENQUADRAMENTO | GRAU % | PARECER TÉCNICO |
|---|---|---|---|---|---|---|---|---|---|---|---|---|---|---|---|---|
| | Tipo de construção: Alvenaria; Estrutura: Concreto; Cobertura existente: PVC; Laterais predominantes: Alvenaria; Piso predominante: Cerâmica; Ventilação existente: Artificial através de ar condicionado; Iluminação existente: Natural e artificial através de lâmpadas fluorescentes; | | | | | | | | | | | | | | | |

| GHE | SETOR | LOCAL | CARGO | R | AGENTE | CAUSA FONTE | MEIO DE PROPAGAÇÃO | INTENS./ CONC. | LT | TÉCNICA UTILIZADA | INSAL./ PERIC. | | | ENQUADRAMENTO | GRAU % | PARECER TÉCNICO |
|---|---|---|---|---|---|---|---|---|---|---|---|---|---|---|---|---|
| | <div><div>✓</div><div>Providenciar 1 (uma) cadeira com altura regulável, estofada, giratória, com cinco pés e braços, permitindo apoiar a região lombar;</div><div>✓</div><div>Providenciar 6 (seis) suportes para os pés, que se adapte ao comprimento da perna do trabalhador;</div><div>✓</div><div>Providenciar pintura em vermelho no piso (0,70m x 0,70m) e borda em amarelo (0,15m) para localização do hidrante presente ao lado do setor;</div><div>✓</div><div>Providenciar placa de sinalização do hidrante localizado ao lado do setor;</div><div>✓</div><div>Providenciar a colocação de 1 (um) esguicho tipo regulável dentro do abrigo do hidrante localizado ao lado do setor;</div><div>✓</div><div>Providenciar a renovação da pintura em vermelho do hidrante localizado ao lado do setor;</div><div>✓</div><div>Providenciar a manutenção do abrigo do hidrante localizado ao lado do setor, por apresentar-se com corrosão;</div><div>✓</div><div>Providenciar a instalação de um alarme de emergência do hidrante localizado ao lado do setor;</div></div> | | | | | | | | | | | <div>Figura 52. Área da Coordenadoria de Laboratório de Edificações (COLED)</div> <div></div> <div>Fonte: Os autores.</div> | | | | |

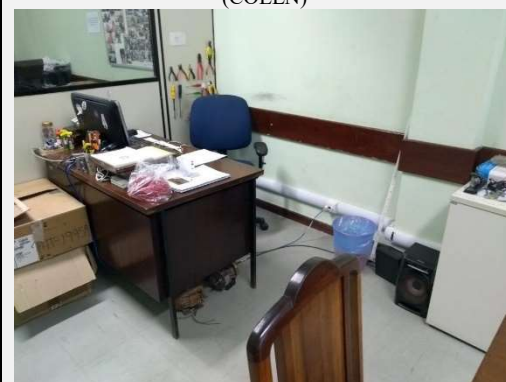
| GHE | SETOR | LOCAL | CARGO | R | AGENTE | CAUSA FONTE | MEIO DE PROPAGAÇÃO | INTENS./ CONC. | LT | TÉCNICA UTILIZADA | INSAL./ PERIC. | | | ENQUADRAMENTO | GRAU % | PARECER TÉCNICO |
|---|---|---|---|---|---|---|---|---|---|---|---|---|---|---|---|---|
| | Tipo de construção: Alvenaria; Estrutura: Concreto; Cobertura existente: PVC; Laterais predominantes: Alvenaria; Piso predominante: Cerâmica; Ventilação existente: Artificial através de ar condicionado; Iluminação existente: Natural e artificial através de lâmpadas fluorescentes; | | | | | | | | | | | | | | | |

| GHE | SETOR | LOCAL | CARGO | R | AGENTE | CAUSA FONTE | MEIO DE PROPAGAÇÃO | INTENS./ CONC. | LT | TÉCNICA UTILIZADA | INSAL./ PERIC. | | | ENQUADRAMENTO | GRAU % | PARECER TÉCNICO |
|---|---|---|---|---|---|---|---|---|---|---|---|---|---|---|---|---|
| | ✓ Providenciar 2 (dois) suportes para os pés, que se adapte ao comprimento da perna do trabalhador;<br>✓ Providenciar 2 (dois) suportes ergonômicos para monitor com altura ajustável, para que a parte superior da tela fique na mesma altura dos olhos; | | | | | | | | | | | <div>Figura 61. Área da Coordenadoria de Eletrônica (COELN)</div> | | | | |

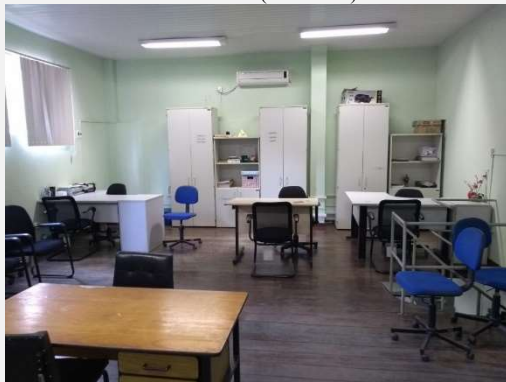
| GHE | SETOR | LOCAL | CARGO | R | AGENTE | CAUSA FONTE | MEIO DE PROPAGAÇÃO | INTENS./ CONC. | LT | TÉCNICA UTILIZADA | INSAL./ PERIC. | | | ENQUADRAMENTO | GRAU % | PARECER TÉCNICO |
|---|---|---|---|---|---|---|---|---|---|---|---|---|---|---|---|---|
| | Tipo de construção: Alvenaria; Estrutura: Concreto; Cobertura existente: PVC; Laterais predominantes: Alvenaria; Piso predominante: Granilite; Ventilação existente: Artificial através de ar condicionado; Iluminação existente: Artificial através de lâmpadas fluorescentes; | | | | | | | | | | | | | | | |

| GHE | SETOR | LOCAL | CARGO | R | AGENTE | CAUSA FONTE | MEIO DE PROPAGAÇÃO | INTENS./ CONC. | LT | TÉCNICA UTILIZADA | INSAL./ PERIC. | | | ENQUADRAMENTO | GRAU % | PARECER TÉCNICO |
|---|---|---|---|---|---|---|---|---|---|---|---|---|---|---|---|---|
| | ✓ Providenciar 2 (dois) suportes para os pés, que se adapte ao comprimento da perna do trabalhador;<br>✓ Providenciar 2 (dois) suportes ergonômicos para monitor com altura ajustável, para que a parte superior da tela fique na mesma altura dos olhos;<br>✓ Para evitar quedas de nível, providenciar a substituição da escada caracol de ferro presente dentro do setor;<br>✓ Para evitar o contato com a fiação elétrica, providenciar a colocação da tampa da tomada do setor; | | | | | | | | | | | <div>Figura 64. Área da Coordenação de Licenciatura de Matemática (COLIMA)</div> | | | | |

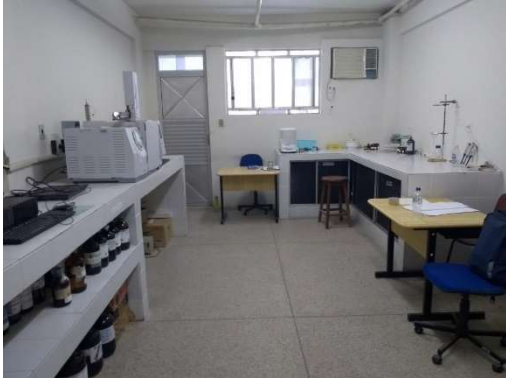
| GHE | SETOR | LOCAL | CARGO | R | AGENTE | CAUSA FONTE | MEIO DE PROPAGAÇÃO | INTENS./ CONC. | LT | TÉCNICA UTILIZADA | INSAL./ PERIC. | | | ENQUADRAMENTO | GRAU % | PARECER TÉCNICO |
|---|---|---|---|---|---|---|---|---|---|---|---|---|---|---|---|---|
| Tipo de construção: Alvenaria; Estrutura: Concreto; Cobertura existente: Laje; Laterais predominantes: Alvenaria; Piso predominante: Granilite; Ventilação existente: Artificial através de ar condicionado; Iluminação existente: Natural e artificial através de lâmpadas fluorescentes; | | | | | | | | | | | | | | | | |

| GHE | SETOR | LOCAL | CARGO | R | AGENTE | CAUSA FONTE | MEIO DE PROPAGAÇÃO | INTENS./ CONC. | LT | TÉCNICA UTILIZADA | INSAL./ PERIC. | | | ENQUADRAMENTO | GRAU % | PARECER TÉCNICO |
|---|---|---|---|---|---|---|---|---|---|---|---|---|---|---|---|---|
| <ul style="list-style-type: none"><li>✓ Providenciar 1 (uma) cadeira com altura regulável, estofada, giratória, com cinco pés e braços, permitindo apoiar a região lombar.</li><li>✓ Providenciar urgentemente a instalação da capela exaustora dentro do laboratório, sendo este, um imprescindível equipamento de proteção coletiva;</li><li>✓ Providenciar após a instalação da capela exaustora um duto para direcionamento dos vapores extraídos pelo sistema de exaustão para acima do nível do telhado;</li><li>✓ Providenciar urgentemente a instalação do chuveiro lava-olhos dentro do laboratório, sendo este, um imprescindível equipamento de proteção coletiva;</li><li>✓ Providenciar a colocação de um kit de primeiros socorros dentro do laboratório;</li><li>✓ Providenciar coifa de captação direta dos agentes químicos;</li><li>✓ Providenciar armários com ventilação para ácidos;</li><li>✓ Providenciar armários para solventes a prova de fogo;</li><li>✓ Evitar a mistura de substâncias químicas voláteis fora da capela exaustora;</li><li>✓ Para evitar danos ao meio ambiente, providenciar o descarte adequado dos reagentes químicos não mais utilizados e/ou com a validade vencida;</li><li>✓ Armazenar os solventes químicos longe da autoclave, estufa ou locais aquecidos;</li><li>✓ Para facilitar a saída de emergência, providenciar a abertura para fora da porta de entrada;</li><li>✓ Verificação periódica das condições físicas do cilindro de gás hélio;</li><li>✓ Providenciar placas educativas relacionadas às boas práticas de segurança dentro do laboratório;</li><li>✓ Providenciar a colocação das Fichas e Informações de Segurança dos Produtos Químicos (FISPQ) dentro laboratório;</li><li>✓ Providenciar a aquisição, utilização e monitoramento, através de fichas de controle de protetor auditivo de inserção tipo plug (Atenuação de 15 dB (NRRsf)) para proteção do sistema auditivo contra níveis de pressão sonora superiores ao estabelecido na NR-15, Anexos n.º 1 e 2;</li><li>✓ Providenciar a aquisição, utilização e monitoramento, através de fichas de controle de óculos de proteção ampla visão antirrisco e antiembaçante vedação contra gases para proteção dos olhos contra respingos de produtos químicos;</li><li>✓ Providenciar a aquisição, utilização e monitoramento, através de fichas de controle de máscaras respirador purificador de ar não motorizado: peça semifacial filtrante (PFF2) com válvula para proteção das vias respiratórias contra poeiras e névoas;</li><li>✓ Providenciar a aquisição, utilização e monitoramento, através de fichas de controle de máscaras peça semifacial com filtros químicos e/ou combinados para proteção das vias respiratórias contra gases e vapores e/ou material particulado.</li><li>✓ Providenciar a aquisição, utilização e monitoramento, através de fichas de controle de jaleco de tecido feminino e masculino, cor branca para proteção de todo o corpo contra respingos de produtos químicos;</li><li>✓ Providenciar a aquisição, utilização e monitoramento, através de fichas de controle de luva descartável de procedimento (látex), sem talco/pó para proteção das mãos contra agentes biológicos;</li><li>✓ Providenciar a aquisição, utilização e monitoramento, através de fichas de controle de luvas nitrílicas descartáveis para proteção das mãos contra agentes químicos;</li></ul> | | | | | | | | | | <p>Figura 65. Área do Laboratório de Cromatografia</p> <p>Fonte: Os autores.</p> | | | | | | |

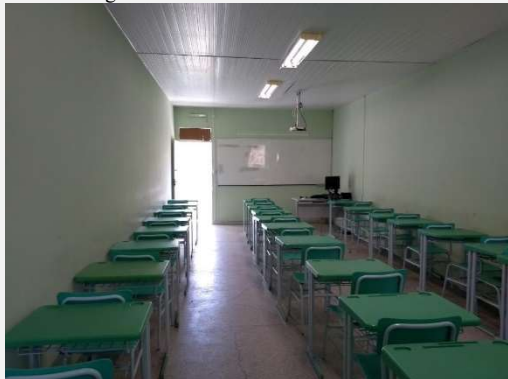
| GHE | SETOR | LOCAL | CARGO | R | AGENTE | CAUSA FONTE | MEIO DE PROPAGAÇÃO | INTENS./ CONC. | LT | TÉCNICA UTILIZADA | INSAL./ PERIC. | | | ENQUADRAMENTO | GRAU % | PARECER TÉCNICO |
|---|---|---|---|---|---|---|---|---|---|---|---|---|---|---|---|---|
| | Tipo de construção: Alvenaria; Estrutura: Concreto; Cobertura existente: PVC; Laterais predominantes: Alvenaria; Piso predominante: Granilite; Ventilação existente: Artificial através de ar condicionado; Iluminação existente: Artificial através de lâmpadas fluorescentes; | | | | | | | | | | | | | | | |

| GHE | SETOR | LOCAL | CARGO | R | AGENTE | CAUSA FONTE | MEIO DE PROPAGAÇÃO | INTENS./ CONC. | LT | TÉCNICA UTILIZADA | INSAL./ PERIC. | | | ENQUADRAMENTO | GRAU % | PARECER TÉCNICO |
|---|---|---|---|---|---|---|---|---|---|---|---|---|---|---|---|---|
| | ✓ Providenciar 1 (uma) cadeira com altura regulável, estofada, giratória, com cinco pés e braços, permitindo apoiar a região lombar. | | | | | | | | | | | <div>Figura 76. Area da Sala de Vídeo - 35F</div> | | | | |

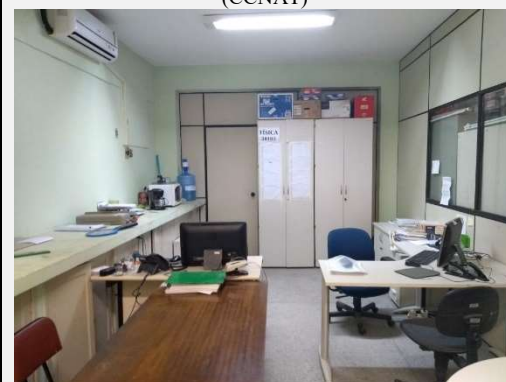
| GHE | SETOR | LOCAL | CARGO | R | AGENTE | CAUSA FONTE | MEIO DE PROPAGAÇÃO | INTENS./ CONC. | LT | TÉCNICA UTILIZADA | INSAL./ PERIC. | | | ENQUADRAMENTO | GRAU % | PARECER TÉCNICO |
|---|---|---|---|---|---|---|---|---|---|---|---|---|---|---|---|---|
| Tipo de construção: Alvenaria; Estrutura: Concreto; Cobertura existente: Laje; Laterais predominantes: Alvenaria com divisórias de madeira; Piso predominante: Granilite; Ventilação existente: Artificial através de ar condicionado; Iluminação existente: Artificial através de lâmpadas fluorescentes; | | | | | | | | | | | | | | | | |

| GHE | SETOR | LOCAL | CARGO | R | AGENTE | CAUSA FONTE | MEIO DE PROPAGAÇÃO | INTENS./ CONC. | LT | TÉCNICA UTILIZADA | INSAL./ PERIC. | | | ENQUADRAMENTO | GRAU % | PARECER TÉCNICO |
|---|---|---|---|---|---|---|---|---|---|---|---|---|---|---|---|---|
| | ✓ Providenciar 1 (uma) cadeira com altura regulável, estofada, giratória, com cinco pés e braços, permitindo apoiar a região lombar.<br>✓ Providenciar 2 (dois) suportes para os pés, que se adapte ao comprimento da perna do trabalhador;<br>✓ Providenciar 2 (dois) suportes ergonômicos para monitor com altura ajustável, para que a parte superior da tela fique na mesma altura dos olhos;<br>✓ Para evitar problemas respiratórios na comunidade interna, providenciar a eliminação da infiltração presente na parede e teto do setor;<br>✓ Providenciar no piso a colocação de faixa em vermelho (0,70m x 0,70m) e borda em amarelo (0,15m) para localização do extintor presente em frente ao setor;<br>✓ Providenciar placa de sinalização para melhorar a identificação do extintor localizado em frente ao setor; | | | | | | | | | | | Figura 81. Área da Coordenadoria de Ciência da Natureza (CCNAT)<br><br>Fonte: Os autores. | | | | |

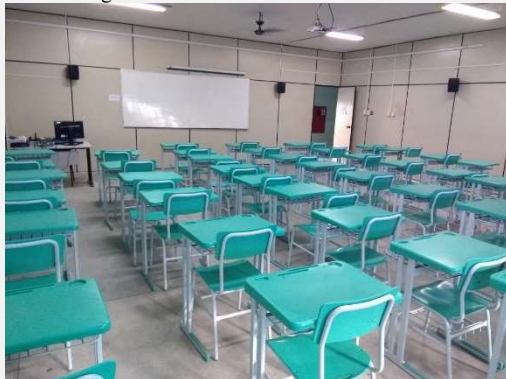
| GHE | SETOR | LOCAL | CARGO | R | AGENTE | CAUSA FONTE | MEIO DE PROPAGAÇÃO | INTENS./ CONC. | LT | TÉCNICA UTILIZADA | INSAL./ PERIC. | | | ENQUADRAMENTO | GRAU % | PARECER TÉCNICO |
|---|---|---|---|---|---|---|---|---|---|---|---|---|---|---|---|---|
| | Tipo de construção: Alvenaria; Estrutura: Concreto; Cobertura existente: Laje; Laterais predominantes: Alvenaria; Piso predominante: Granilite; Ventilação existente: Artificial através de ar condicionado e ventilador; Iluminação existente: Natural e artificial através de lâmpadas fluorescentes; | | | | | | | | | | | | | | | |

| GHE | SETOR | LOCAL | CARGO | R | AGENTE | CAUSA FONTE | MEIO DE PROPAGAÇÃO | INTENS./ CONC. | LT | TÉCNICA UTILIZADA | INSAL./ PERIC. | | | ENQUADRAMENTO | GRAU % | PARECER TÉCNICO |
|---|---|---|---|---|---|---|---|---|---|---|---|---|---|---|---|---|
| | <div>✓ Providenciar 1 (uma) cadeira com altura regulável, estofada, giratória, com cinco pés e braços, permitindo apoiar a região lombar;</div> <div>✓ Providenciar no piso a colocação de faixa em vermelho (0,70m x 0,70m) e borda em amarelo (0,15m) para localização do extintor presente no corredor, próximo ao setor;</div> <div>✓ Providenciar placa de sinalização para melhorar a identificação do extintor localizado no corredor, próximo ao setor;</div> | | | | | | | | | | | <div>Figura 97. Área do Mediotec - Sala 40D</div> <div></div> <div>Fonte: Os autores.</div> | | | | |

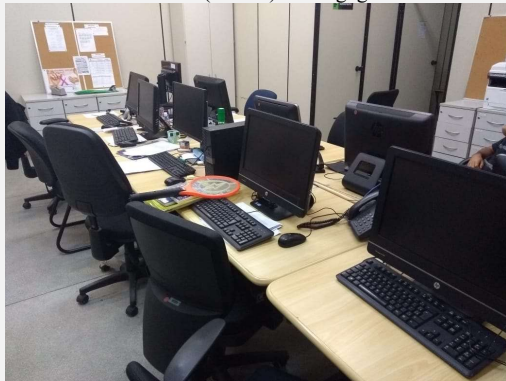
| GHE | SETOR | LOCAL | CARGO | R | AGENTE | CAUSA FONTE | MEIO DE PROPAGAÇÃO | INTENS./ CONC. | LT | TÉCNICA UTILIZADA | INSAL./ PERIC. | | | ENQUADRAMENTO | GRAU % | PARECER TÉCNICO |
|---|---|---|---|---|---|---|---|---|---|---|---|---|---|---|---|---|
| | Tipo de construção: Alvenaria; Estrutura: Concreto; Cobertura existente: PVC; Laterais predominantes: Alvenaria; Piso predominante: Granilite; Ventilação existente: Artificial através de ar condicionado; Iluminação existente: Artificial através de lâmpadas fluorescentes; | | | | | | | | | | | | | | | |

| GHE | SETOR | LOCAL | CARGO | R | AGENTE | CAUSA FONTE | MEIO DE PROPAGAÇÃO | INTENS./ CONC. | LT | TÉCNICA UTILIZADA | INSAL./ PERIC. | | | ENQUADRAMENTO | GRAU % | PARECER TÉCNICO |
|---|---|---|---|---|---|---|---|---|---|---|---|---|---|---|---|---|
| | ✓ Providenciar 6 (seis) cadeiras com altura regulável, estofada, giratória, com cinco pés e braços, permitindo apoiar a região lombar;<br>✓ Providenciar 10 (dez) suportes para os pés, que se adapte ao comprimento da perna do trabalhador;<br>✓ Providenciar 8 (oito) suportes ergonômicos para monitor com altura ajustável, para que a parte superior da tela fique na mesma altura dos olhos;<br>✓ Providenciar no piso a colocação de faixa em vermelho (0,70m x 0,70m) e borda em amarelo (0,15m) para localização do extintor presente dentro do setor;<br>✓ Providenciar placa de sinalização para melhorar a identificação do extintor localizado dentro do setor; | | | | | | | | | | | <div>Figura 98. Área do Departamento de Educação a Distância (DEAD) - Pedagógico</div> <div>Fonte: Os autores.</div> | | | | |

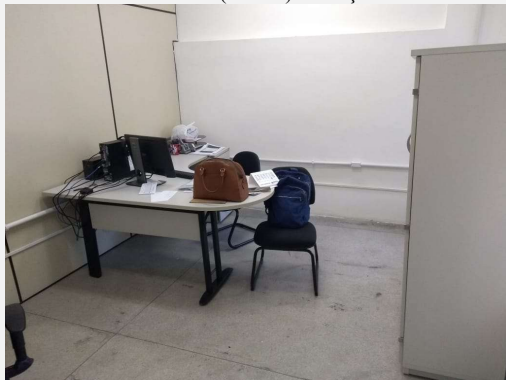
| GHE | SETOR | LOCAL | CARGO | R | AGENTE | CAUSA FONTE | MEIO DE PROPAGAÇÃO | INTENS./ CONC. | LT | TÉCNICA UTILIZADA | INSAL./ PERIC. | | | ENQUADRAMENTO | GRAU % | PARECER TÉCNICO |
|---|---|---|---|---|---|---|---|---|---|---|---|---|---|---|---|---|
| | Tipo de construção: Alvenaria; Estrutura: Concreto; Cobertura existente: PVC; Laterais predominantes: Alvenaria; Piso predominante: Granilite; Ventilação existente: Artificial através de ar condicionado; Iluminação existente: Artificial através de lâmpadas fluorescentes; | | | | | | | | | | | | | | | |

| GHE | SETOR | LOCAL | CARGO | R | AGENTE | CAUSA FONTE | MEIO DE PROPAGAÇÃO | INTENS./ CONC. | LT | TÉCNICA UTILIZADA | INSAL./ PERIC. | | | ENQUADRAMENTO | GRAU % | PARECER TÉCNICO |
|---|---|---|---|---|---|---|---|---|---|---|---|---|---|---|---|---|
| | ✓ Providenciar 1 (uma) cadeira com altura regulável, estofada, giratória, com cinco pés e braços, permitindo apoiar a região lombar;<br>✓ Providenciar 1 (um) suporte para os pés, que se adapte ao comprimento da perna do trabalhador;<br>✓ Verificar junto à DIPOP a estrutura do prédio por conter rachadura no piso; | | | | | | | | | | | <div>Figura 99. Área do Departamento de Educação a Distância (DEAD) - Direção</div> <div>Fonte: Os autores.</div> | | | | |

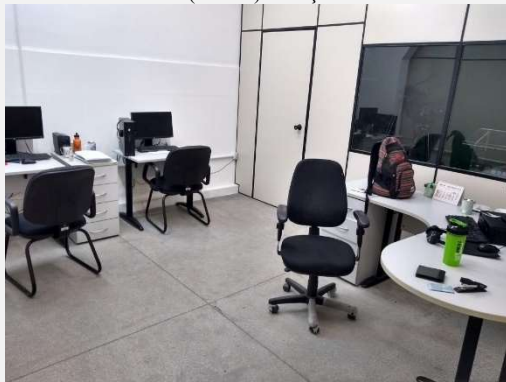
| GHE | SETOR | LOCAL | CARGO | R | AGENTE | CAUSA FONTE | MEIO DE PROPAGAÇÃO | INTENS./ CONC. | LT | TÉCNICA UTILIZADA | INSAL./ PERIC. | | | ENQUADRAMENTO | GRAU % | PARECER TÉCNICO |
|---|---|---|---|---|---|---|---|---|---|---|---|---|---|---|---|---|
| | Tipo de construção: Alvenaria; Estrutura: Concreto; Cobertura existente: PVC; Laterais predominantes: Alvenaria; Piso predominante: Granilite; Ventilação existente: Artificial através de ar condicionado; Iluminação existente: Artificial através de lâmpadas fluorescentes; | | | | | | | | | | | | | | | |

| GHE | SETOR | LOCAL | CARGO | R | AGENTE | CAUSA FONTE | MEIO DE PROPAGAÇÃO | INTENS./ CONC. | LT | TÉCNICA UTILIZADA | INSAL./ PERIC. | | | ENQUADRAMENTO | GRAU % | PARECER TÉCNICO |
|---|---|---|---|---|---|---|---|---|---|---|---|---|---|---|---|---|
| | ✓ Providenciar 1 (um) suporte para os pés, que se adapte ao comprimento da perna do trabalhador; | | | | | | | | | | | <div>Figura 101. Área do Departamento de Educação a Distância (DEAD) - Edição/Estúdio</div> <div>Fonte: Os autores.</div> | | | | |

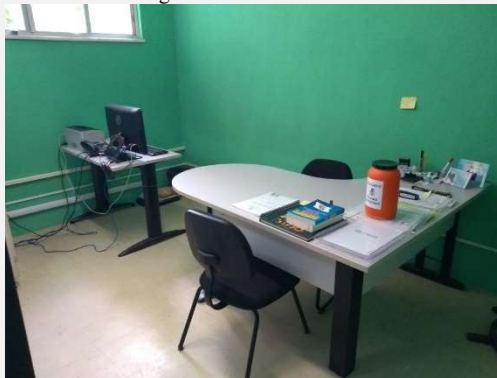
| GHE | SETOR | LOCAL | CARGO | R | AGENTE | CAUSA FONTE | MEIO DE PROPAGAÇÃO | INTENS./ CONC. | LT | TÉCNICA UTILIZADA | INSAL./ PERIC. | | | ENQUADRAMENTO | GRAU % | PARECER TÉCNICO |
|---|---|---|---|---|---|---|---|---|---|---|---|---|---|---|---|---|
| | Tipo de construção: Alvenaria; Estrutura: Concreto; Cobertura existente: PVC; Laterais predominantes: Alvenaria com divisória de madeira; Piso predominante: Cerâmica; Ventilação existente: Artificial através de ar condicionado; Iluminação existente: Natural e artificial através de lâmpadas fluorescentes; | | | | | | | | | | | | | | | |

| GHE | SETOR | LOCAL | CARGO | R | AGENTE | CAUSA FONTE | MEIO DE PROPAGAÇÃO | INTENS./ CONC. | LT | TÉCNICA UTILIZADA | INSAL./ PERIC. | | | ENQUADRAMENTO | GRAU % | PARECER TÉCNICO |
|---|---|---|---|---|---|---|---|---|---|---|---|---|---|---|---|---|
| | ✓ Providenciar 2 (duas) cadeiras com altura regulável, estofada, giratória, com cinco pés e braços, permitindo apoiar a região lombar;<br>✓ Providenciar 2 (dois) suportes para os pés, que se adapte ao comprimento da perna do trabalhador;<br>✓ Providenciar 2 (dois) suportes ergonômicos para monitor com altura ajustável, para que a parte superior da tela fique na mesma altura dos olhos; | | | | | | | | | | | <div>Figura 113. Área da Coordenadoria do Curso de Tecnologia em Saneamento Ambiental</div> <div>Fonte: Os autores.</div> | | | | |

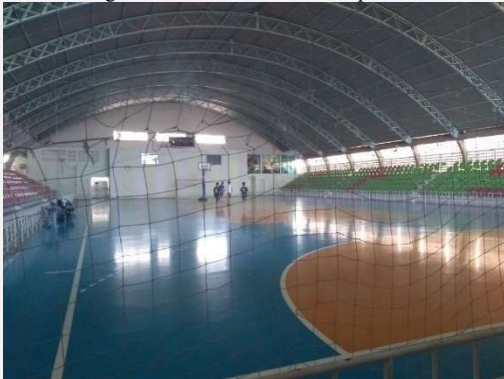
| GHE | SETOR | LOCAL | CARGO | R | AGENTE | CAUSA FONTE | MEIO DE PROPAGAÇÃO | INTENS./ CONC. | LT | TÉCNICA UTILIZADA | INSAL./ PERIC. | | | ENQUADRAMENTO | GRAU % | PARECER TÉCNICO |
|---|---|---|---|---|---|---|---|---|---|---|---|---|---|---|---|---|
| | Tipo de construção: Alvenaria; Estrutura: Concreto; Cobertura existente: Chapas galvanizadas; Laterais predominantes: Alvenaria; Piso predominante: Granilite Paviflex; Ventilação existente: Natural; Iluminação existente: Natural e artificial através de refletores; | | | | | | | | | | | | | | | |

| GHE | SETOR | LOCAL | CARGO | R | AGENTE | CAUSA FONTE | MEIO DE PROPAGAÇÃO | INTENS./ CONC. | LT | TÉCNICA UTILIZADA | INSAL./ PERIC. | | | ENQUADRAMENTO | GRAU % | PARECER TÉCNICO |
|---|---|---|---|---|---|---|---|---|---|---|---|---|---|---|---|---|
| | <div>✓ Providenciar inspeção preventiva das estruturas de ferro da cobertura do ginásio esportivo;</div> <div>✓ Providenciar pintura em vermelho no piso (0,70m x 0,70m) e borda em amarelo (0,15m) para localização do hidrante presente em frente ao setor;</div> <div>✓ Providenciar placa de sinalização do hidrante localizado em frente ao setor;</div> <div>✓ Providenciar a colocação de 1 (um) esguicho tipo regulável dentro do abrigo do hidrante localizado em frente ao setor;</div> <div>✓ Providenciar 2 (duas) chaves storz, projetada para engatar e desengatar conexões do hidrante localizado em frente ao setor;</div> <div>✓ Providenciar a renovação da pintura em vermelho do hidrante localizado em frente ao setor;</div> <div>✓ Providenciar a limpeza do abrigo do hidrante localizado em frente ao setor;</div> <div>✓ Providenciar a manutenção da porta do hidrante localizado em frente ao setor, por apresentar-se com corrosão;</div> <div>✓ Providenciar a instalação de um alarme de emergência do hidrante localizado em frente ao setor;</div> | | | | | | | | | | | <div>Figura 118. Área do Ginásio Esportivo</div> <div></div> <div>Fonte: Os autores.</div> | | | | |

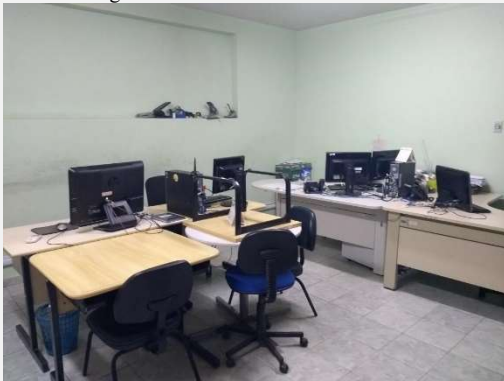
| GHE | SETOR | LOCAL | CARGO | R | AGENTE | CAUSA FONTE | MEIO DE PROPAGAÇÃO | INTENS./ CONC. | LT | TÉCNICA UTILIZADA | INSAL./ PERIC. | | | ENQUADRAMENTO | GRAU % | PARECER TÉCNICO |
|---|---|---|---|---|---|---|---|---|---|---|---|---|---|---|---|---|
| | Tipo de construção: Alvenaria; Estrutura: Concreto; Cobertura existente: Laje; Laterais predominantes: Alvenaria; Piso predominante: Cerâmica; Ventilação existente: Artificial através de ar condicionado; Iluminação existente: Artificial através de lâmpadas fluorescentes; | | | | | | | | | | | | | | | |

| GHE | SETOR | LOCAL | CARGO | R | AGENTE | CAUSA FONTE | MEIO DE PROPAGAÇÃO | INTENS./ CONC. | LT | TÉCNICA UTILIZADA | INSAL./ PERIC. | | | ENQUADRAMENTO | GRAU % | PARECER TÉCNICO |
|---|---|---|---|---|---|---|---|---|---|---|---|---|---|---|---|---|
| | <div>✓ Providenciar 1 (uma) cadeira com altura regulável, estofada, giratória, com cinco pés e braços, permitindo apoiar a região lombar;</div> <div>✓ Providenciar 2 (dois) suportes para os pés, que se adapte ao comprimento da perna do trabalhador;</div> <div>✓ Providenciar 2 (dois) suportes ergonômicos para monitor com altura ajustável, para que a parte superior da tela fique na mesma altura dos olhos;</div> | | | | | | | | | | | <div>Figura 126. Área da COPAT / SICAF</div> | | | | |

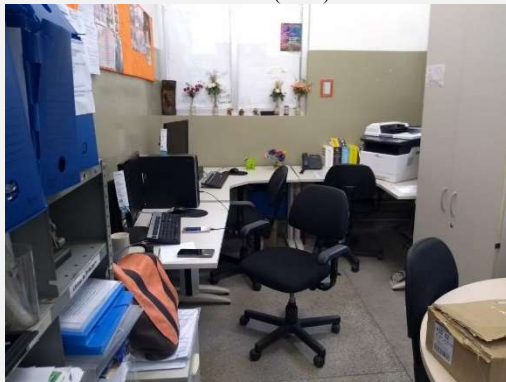
| GHE | SETOR | LOCAL | CARGO | R | AGENTE | CAUSA FONTE | MEIO DE PROPAGAÇÃO | INTENS./ CONC. | LT | TÉCNICA UTILIZADA | INSAL./ PERIC. | | | ENQUADRAMENTO | GRAU % | PARECER TÉCNICO |
|---|---|---|---|---|---|---|---|---|---|---|---|---|---|---|---|---|
| | Tipo de construção: Alvenaria; Estrutura: Concreto; Cobertura existente: Laje; Laterais predominantes: Alvenaria; Piso predominante: Granilite; Ventilação existente: Artificial através de ar condicionado; Iluminação existente: Natural e artificial através de lâmpadas fluorescentes; | | | | | | | | | | | | | | | |

| GHE | SETOR | LOCAL | CARGO | R | AGENTE | CAUSA FONTE | MEIO DE PROPAGAÇÃO | INTENS./ CONC. | LT | TÉCNICA UTILIZADA | INSAL./ PERIC. | | | ENQUADRAMENTO | GRAU % | PARECER TÉCNICO |
|---|---|---|---|---|---|---|---|---|---|---|---|---|---|---|---|---|
| | ✓ Providenciar 1 (um) suporte para os pés, que se adapte ao comprimento da perna do trabalhador;<br>✓ Por estar com o lacre rompido, providenciar a manutenção de 2º nível do extintor localizado em frente ao setor;<br>✓ Providenciar no piso a colocação de faixa em vermelho (0,70m x 0,70m) e borda em amarelo (0,15m) para localização do extintor presente em frente ao setor; | | | | | | | | | | | <br>Fonte: Os autores. | | | | |

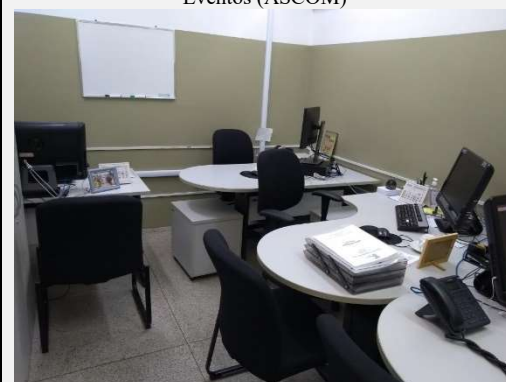
| GHE | SETOR | LOCAL | CARGO | R | AGENTE | CAUSA FONTE | MEIO DE PROPAGAÇÃO | INTENS./ CONC. | LT | TÉCNICA UTILIZADA | INSAL./ PERIC. | | | ENQUADRAMENTO | GRAU % | PARECER TÉCNICO |
|---|---|---|---|---|---|---|---|---|---|---|---|---|---|---|---|---|
| | Tipo de construção: Alvenaria; Estrutura: Concreto; Cobertura existente: Laje; Laterais predominantes: Alvenaria; Piso predominante: Granilite; Ventilação existente: Artificial através de ar condicionado; Iluminação existente: Artificial através de lâmpadas fluorescentes; | | | | | | | | | | | | | | | |

| GHE | SETOR | LOCAL | CARGO | R | AGENTE | CAUSA FONTE | MEIO DE PROPAGAÇÃO | INTENS./ CONC. | LT | TÉCNICA UTILIZADA | INSAL./ PERIC. | | | ENQUADRAMENTO | GRAU % | PARECER TÉCNICO |
|---|---|---|---|---|---|---|---|---|---|---|---|---|---|---|---|---|
| | ✓ Providenciar 1 (uma) cadeira com altura regulável, estofada, giratória, com cinco pés e braços, permitindo apoiar a região lombar;<br>✓ Providenciar 3 (três) suportes para os pés, que se adapte ao comprimento da perna do trabalhador;<br>✓ Providenciar 3 (três) suportes ergonômicos para monitor com altura ajustável, para que a parte superior da tela fique na mesma altura dos olhos;<br>✓ Providenciar no piso a colocação de faixa em vermelho (0,70m x 0,70m) e borda em amarelo (0,15m) para localização do extintor presente ao lado do setor; | | | | | | | | | | Figura 130. Área da Assessoria de Comunicação Social e Eventos (ASCOM)<br><br>Fonte: Os autores. | | | | | |

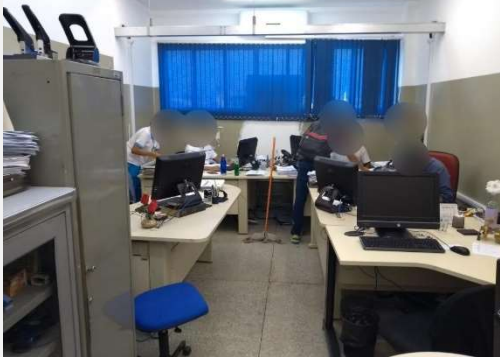
| GHE | SETOR | LOCAL | CARGO | R | AGENTE | CAUSA FONTE | MEIO DE PROPAGAÇÃO | INTENS./ CONC. | LT | TÉCNICA UTILIZADA | INSAL./ PERIC. | | | ENQUADRAMENTO | GRAU % | PARECER TÉCNICO |
|---|---|---|---|---|---|---|---|---|---|---|---|---|---|---|---|---|
| | Tipo de construção: Alvenaria; Estrutura: Concreto; Cobertura existente: Laje; Laterais predominantes: Alvenaria; Piso predominante: Granilite; Ventilação existente: Artificial através de ar condicionado; Iluminação existente: Natural e artificial através de lâmpadas fluorescentes; | | | | | | | | | | | | | | | |

| GHE | SETOR | LOCAL | CARGO | R | AGENTE | CAUSA FONTE | MEIO DE PROPAGAÇÃO | INTENS./ CONC. | LT | TÉCNICA UTILIZADA | INSAL./ PERIC. | | | ENQUADRAMENTO | GRAU % | PARECER TÉCNICO |
|---|---|---|---|---|---|---|---|---|---|---|---|---|---|---|---|---|
| | <div>✓ Providenciar 2 (duas) cadeiras com altura regulável, estofada, giratória, com cinco pés e braços, permitindo apoiar a região lombar;</div> <div>✓ Providenciar 1 (um) suporte para os pés, que se adapte ao comprimento da perna do trabalhador;</div> <div>✓ Providenciar 6 (seis) suportes ergonômicos para monitor com altura ajustável, para que a parte superior da tela fique na mesma altura dos olhos;</div> | | | | | | | | | | | <div>Figura 132. Área da Gerência de Administração (GADM)</div> <div></div> <div>Fonte: Os autores.</div> | | | | |

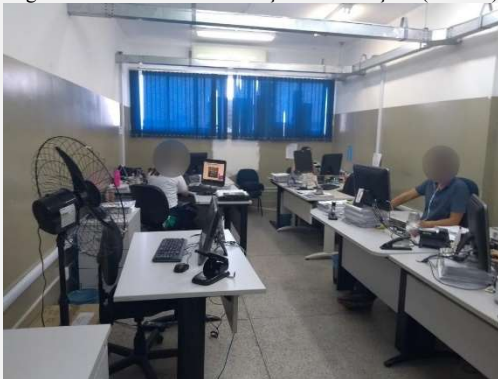
| GHE | SETOR | LOCAL | CARGO | R | AGENTE | CAUSA FONTE | MEIO DE PROPAGAÇÃO | INTENS./ CONC. | LT | TÉCNICA UTILIZADA | INSAL./ PERIC. | | | ENQUADRAMENTO | GRAU % | PARECER TÉCNICO |
|---|---|---|---|---|---|---|---|---|---|---|---|---|---|---|---|---|
| | Tipo de construção: Alvenaria; Estrutura: Concreto; Cobertura existente: Laje; Laterais predominantes: Alvenaria; Piso predominante: Granilite; Ventilação existente: Artificial através de ar condicionado; Iluminação existente: Natural e artificial através de lâmpadas fluorescentes; | | | | | | | | | | | | | | | |

| GHE | SETOR | LOCAL | CARGO | R | AGENTE | CAUSA FONTE | MEIO DE PROPAGAÇÃO | INTENS./ CONC. | LT | TÉCNICA UTILIZADA | INSAL./ PERIC. | | | ENQUADRAMENTO | GRAU % | PARECER TÉCNICO |
|---|---|---|---|---|---|---|---|---|---|---|---|---|---|---|---|---|
| | ✓ Providenciar 1 (uma) cadeira com altura regulável, estofada, giratória, com cinco pés e braços, permitindo apoiar a região lombar;<br>✓ Providenciar 5 (cinco) suportes para os pés, que se adapte ao comprimento da perna do trabalhador;<br>✓ Providenciar 7 (sete) suportes ergonômicos para monitor com altura ajustável, para que a parte superior da tela fique na mesma altura dos olhos; | | | | | | | | | | <div>Figura 133. Área da Coordenação de Licitações (COLIC)</div> <div>Fonte: Os autores.</div> | | | | | |
