# LAUDO TÉCNICO PERICIAL DE INSALUBRIDADE E PERICULOSIDADE - CAMPUS ARACAJU

INSTITUTO FEDERAL DE  
EDUCAÇÃO, CIÊNCIA E  
TECNOLOGIA DE SERGIPE – IFS

28/12/2018

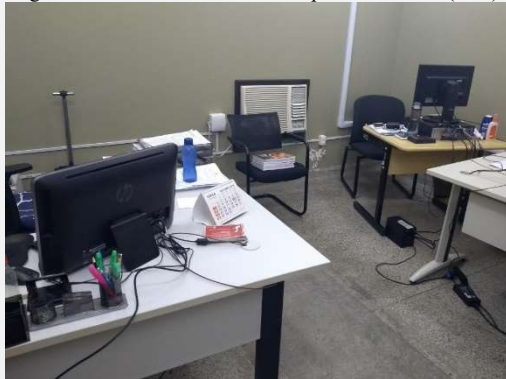
| GHE | SETOR | LOCAL | CARGO | R | AGENTE | CAUSA FONTE | MEIO DE PROPAGAÇÃO | INTENS./ CONC. | LT | TÉCNICA UTILIZADA | INSAL./ PERIC. | | | ENQUADRAMENTO | GRAU % | PARECER TÉCNICO |
|---|---|---|---|---|---|---|---|---|---|---|---|---|---|---|---|---|
| | Tipo de construção: Alvenaria; Estrutura: Concreto; Cobertura existente: Laje; Laterais predominantes: Alvenaria; Piso predominante: Granilite; Ventilação existente: Artificial através de ar condicionado; Iluminação existente: Artificial através de lâmpadas fluorescentes; | | | | | | | | | | | | | | | |

| GHE | SETOR | LOCAL | CARGO | R | AGENTE | CAUSA FONTE | MEIO DE PROPAGAÇÃO | INTENS./ CONC. | LT | TÉCNICA UTILIZADA | INSAL./ PERIC. | | | ENQUADRAMENTO | GRAU % | PARECER TÉCNICO |
|---|---|---|---|---|---|---|---|---|---|---|---|---|---|---|---|---|
| | ✓ Providenciar 1 (uma) cadeira com altura regulável, estofada, giratória, com cinco pés e braços, permitindo apoiar a região lombar;<br>✓ Providenciar 3 (três) suportes para os pés, que se adapte ao comprimento da perna do trabalhador;<br>✓ Providenciar 2 (dois) suportes ergonômicos para monitor com altura ajustável, para que a parte superior da tela fique na mesma altura dos olhos; | | | | | | | | | | | | | | | |

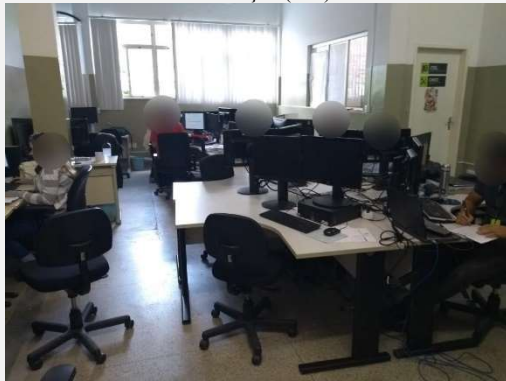
| GHE | SETOR | LOCAL | CARGO | R | AGENTE | CAUSA FONTE | MEIO DE PROPAGAÇÃO | INTENS./ CONC. | LT | TÉCNICA UTILIZADA | INSAL./ PERIC. | | | ENQUADRAMENTO | GRAU % | PARECER TÉCNICO |
|---|---|---|---|---|---|---|---|---|---|---|---|---|---|---|---|---|
| | Tipo de construção: Alvenaria; Estrutura: Concreto; Cobertura existente: Laje; Laterais predominantes: Alvenaria; Piso predominante: Granilite; Ventilação existente: Artificial através de ar condicionado; Iluminação existente: Natural e artificial através de lâmpadas fluorescentes; | | | | | | | | | | | | | | | |

| GHE | SETOR | LOCAL | CARGO | R | AGENTE | CAUSA FONTE | MEIO DE PROPAGAÇÃO | INTENS./ CONC. | LT | TÉCNICA UTILIZADA | INSAL./ PERIC. | | | ENQUADRAMENTO | GRAU % | PARECER TÉCNICO |
|---|---|---|---|---|---|---|---|---|---|---|---|---|---|---|---|---|
| | ✓ Providenciar 6 (seis) cadeiras com altura regulável, estofada, giratória, com cinco pés e braços, permitindo apoiar a região lombar;<br>✓ Providenciar 16 (dezesseis) suportes para os pés, que se adapte ao comprimento da perna do trabalhador;<br>✓ Para evitar cansaço visual na comunidade interna, providenciar a substituição das lâmpadas queimadas do setor; | | | | | | | | | | | <div>Figura 152. Área da Coordenação de Sistemas da Informação (CSI)</div> <div></div> <div>Fonte: Os autores.</div> | | | | |
