# LAUDO TÉCNICO PERICIAL DE INSALUBRIDADE E PERICULOSIDADE - CAMPUS LAGARTO

INSTITUTO FEDERAL DE  
EDUCAÇÃO, CIÊNCIA E  
TECNOLOGIA DE SERGIPE – IFS

28/12/2018

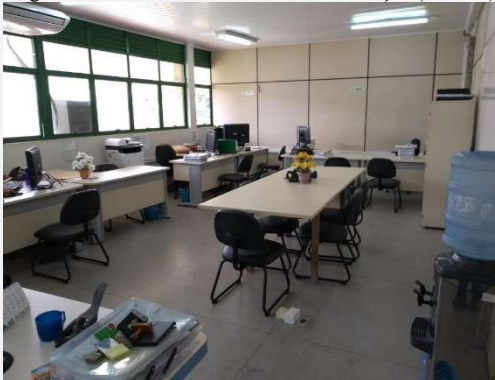
| GHE | SETOR | LOCAL | CARGO | R | AGENTE | CAUSA FONTE | MEIO DE PROPAGAÇÃO | INTENS./ CONC. | LT | TÉCNICA UTILIZADA | INSAL./ PERIC. | | | ENQUADRAMENTO | GRAU % | PARECER TÉCNICO |
|---|---|---|---|---|---|---|---|---|---|---|---|---|---|---|---|---|
| | Tipo de construção: Alvenaria; Estrutura: Concreto; Cobertura existente: PVC; Laterais predominantes: Alvenaria; Piso predominante: Granilite; Ventilação existente: Artificial através de ar condicionado; Iluminação existente: Natural e artificial através de lâmpadas fluorescentes; | | | | | | | | | | | | | | | |

| GHE | SETOR | LOCAL | CARGO | R | AGENTE | CAUSA FONTE | MEIO DE PROPAGAÇÃO | INTENS./ CONC. | LT | TÉCNICA UTILIZADA | INSAL./ PERIC. | | | ENQUADRAMENTO | GRAU % | PARECER TÉCNICO |
|---|---|---|---|---|---|---|---|---|---|---|---|---|---|---|---|---|
| | ✓ Providenciar 5 (cinco) suportes ergonômicos para monitor com altura ajustável, para que a parte superior da tela fique na mesma altura dos olhos; | | | | | | | | | | | <div>Figura 12. Área da Gerência de Administração (GADM)</div> | | | | |

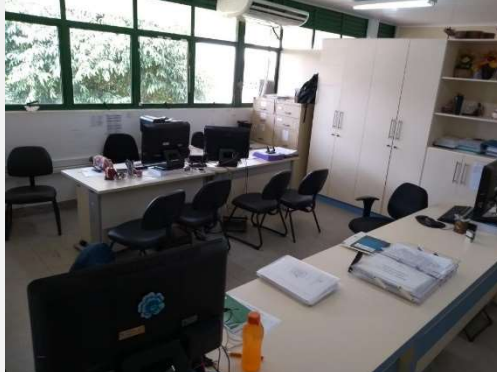
| GHE | SETOR | LOCAL | CARGO | R | AGENTE | CAUSA FONTE | MEIO DE PROPAGAÇÃO | INTENS./ CONC. | LT | TÉCNICA UTILIZADA | INSAL./ PERIC. | | | ENQUADRAMENTO | GRAU % | PARECER TÉCNICO |
|---|---|---|---|---|---|---|---|---|---|---|---|---|---|---|---|---|
| | Tipo de construção: Alvenaria; Estrutura: Concreto; Cobertura existente: PVC; Laterais predominantes: Alvenaria; Piso predominante: Granilite; Ventilação existente: Artificial através de ar condicionado; Iluminação existente: Natural e artificial através de lâmpadas fluorescentes; | | | | | | | | | | | | | | | |

| GHE | SETOR | LOCAL | CARGO | R | AGENTE | CAUSA FONTE | MEIO DE PROPAGAÇÃO | INTENS./ CONC. | LT | TÉCNICA UTILIZADA | INSAL./ PERIC. | | | ENQUADRAMENTO | GRAU % | PARECER TÉCNICO |
|---|---|---|---|---|---|---|---|---|---|---|---|---|---|---|---|---|
| | ✓ Providenciar 4 (quatro) suportes ergonômicos para monitor com altura ajustável, para que a parte superior da tela fique na mesma altura dos olhos;<br>✓ Para evitar cansaço visual nos colaboradores, providenciar instalação de lâmpadas;<br>✓ Por possuir diversos materiais e quadro elétrico dentro setor, providenciar a aquisição de um extintor (Pó – classe A/B/C) para ficar localizado no corredor, próximo à Gerência de Ensino, assim como a colocação de sua faixa em vermelho (0,70m x 0,70m) e borda em amarelo (0,15m), placa de identificação e suporte; | | | | | | | | | | | <div>Figura 14. Área da Gerência de Ensino (GEN)</div> <div>Fonte: Os autores.</div> | | | | |

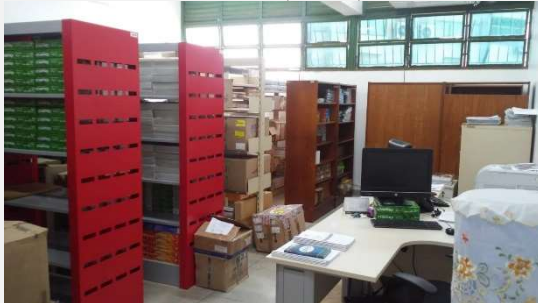
| GHE | SETOR | LOCAL | CARGO | R | AGENTE | CAUSA FONTE | MEIO DE PROPAGAÇÃO | INTENS./ CONC. | LT | TÉCNICA UTILIZADA | INSAL./ PERIC. | | | ENQUADRAMENTO | GRAU % | PARECER TÉCNICO |
|---|---|---|---|---|---|---|---|---|---|---|---|---|---|---|---|---|
| 43 | Bloco 4 (Subsolo) | 10.43. Bloco 4 (Subsolo) - Coordenadoria de Almoxarifado e Patrimônio (COALP) | Auxiliar em Administração | F | Nas inspeções realizadas constatou-se ausência de exposição a agentes físicos. | - | - | - | - | - | | X | | N.A. | N.A. | Não há exposição |
| | Tipo de construção: Alvenaria; Estrutura: Concreto; Cobertura existente: Laje; Laterais predominantes: Alvenaria; Piso predominante: Granilite; Ventilação existente: Artificial através de ar condicionado; Iluminação existente: Natural e artificial através de lâmpadas fluorescentes; | | | | | | | | | | | | | | | |

| GHE | SETOR | LOCAL | CARGO | R | AGENTE | CAUSA FONTE | MEIO DE PROPAGAÇÃO | INTENS./ CONC. | LT | TÉCNICA UTILIZADA | INSAL./ PERIC. | | | ENQUADRAMENTO | GRAU % | PARECER TÉCNICO |
|---|---|---|---|---|---|---|---|---|---|---|---|---|---|---|---|---|
| | <ul style="list-style-type: none"><li>✓ Providenciar 2 (dois) suportes ergonômicos para monitor com altura ajustável, para que a parte superior da tela fique na mesma altura dos olhos;</li><li>✓ Providenciar a aquisição, utilização e monitoramento, através de fichas de controle de máscaras respirador purificador de ar não motorizado: peça semifacial filtrante (PFF1) para proteção das vias respiratórias contra poeiras e névoas;</li><li>✓ Providenciar a aquisição, utilização e monitoramento, através de fichas de controle de luva de algodão (malha) pigmentada tricotada com (4 fios) para proteção das mãos contra agentes escoriantes;</li><li>✓ Providenciar a aquisição, utilização e monitoramento, através de fichas de controle de cinta ergonômica para proteção das costas durante o levantamento manual de cargas;</li><li>✓ Providenciar a aquisição, utilização e monitoramento, através de fichas de controle de calçado com biqueira composite para proteção dos pés contra impactos de quedas de objetos sobre os artelhos;</li></ul> | | | | | | | | | | | <p>Figura 43. Área da Coordenadoria de Almoxarifado e Patrimônio (COALP)</p> | | | | |

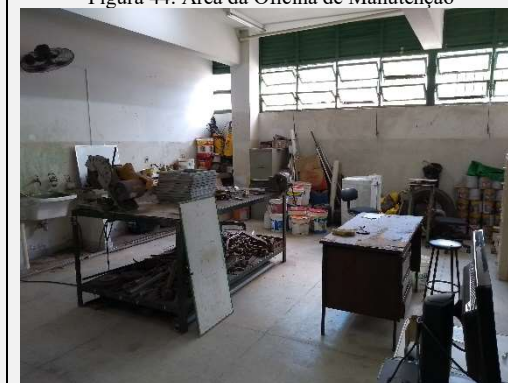
Figura 44. Área da Oficina de Manutenção

| GHE | SETOR | LOCAL | CARGO | R | AGENTE | CAUSA FONTE | MEIO DE PROPAGAÇÃO | INTENS./ CONC. | LT | TÉCNICA UTILIZADA | INSAL./ PERIC. | | | ENQUADRAMENTO | GRAU % | PARECER TÉCNICO |
|---|---|---|---|---|---|---|---|---|---|---|---|---|---|---|---|---|
| 44 | Bloco 4 (Subsolo) | 10.44. Bloco 4 (Subsolo) - Oficina de Manutenção | Colaboradores de empresa terceirizada | F | Ruído | Ruído proveniente da policorte, compressor, furadeira, lixadeira e serra circular | Através do ar | - | 85dB | - | | | X | NR 15 – Anexos 1 e 2 | - | Na inspeção dos locais de trabalho foi detectada a exposição ao referido agente na condição prevista pelo Anexo 1 e 2 da Norma Regulamentadora nº15 da Portaria 3.214 de 8 de junho de 1978.<br><b>OBS: Necessidade da avaliação quantitativa do agente.</b> |

**Tipo de construção:** Alvenaria; **Estrutura:** Concreto; **Cobertura existente:** Laje; **Laterais predominantes:** Alvenaria; **Piso predominante:** Granilite; **Ventilação existente:** Natural e artificial através de ventilador; **Iluminação existente:** Natural e artificial através de lâmpadas fluorescentes;

- ✓ Por possuir diversos materiais e quadro elétrico dentro setor, providenciar a aquisição de um extintor (Pó – classe A/B/C) para ficar localizado no corredor, próximo à Coordenadoria de Manutenção, assim como a colocação de sua faixa em vermelho (0,70m x 0,70m) e borda em amarelo (0,15m), placa de identificação e suporte;

- ✓ Providenciar a manutenção de 2º e 3º nível dos extintores localizados dentro do setor;
- ✓ Providenciar no piso a colocação de faixa em vermelho (0,70m x 0,70m) e borda em amarelo (0,15m) para localização dos extintores presentes dentro do setor;

- ✓ Providenciar placa de sinalização para melhorar a identificação dos extintores localizados dentro do setor;
- ✓ Para evitar que os extintores localizados dentro do setor fiquem em contato com o piso, providenciar a colocação de um suporte;

- ✓ Providenciar a aquisição, utilização e monitoramento, através de fichas de controle de capacete classe A (aba frontal), tipo 2, injetado em polietileno, com carneira e jugular para proteção contra impactos de objetos sobre o crânio;

- ✓ Providenciar a aquisição, utilização e monitoramento, através de fichas de controle de óculos de segurança em policarbonato, lente incolor, resistente a impactos, antirrisco e antiembaçante para proteção dos olhos contra impactos de partículas volantes;

- ✓ Providenciar a aquisição, utilização e monitoramento, através de fichas de controle de protetor auditivo de inserção tipo plug (Atenuação de 15 dB (NRRsf)) para proteção do sistema auditivo contra níveis de pressão sonora superiores ao estabelecido na NR-15, Anexos n.º 1 e 2;

- ✓ Providenciar a aquisição, utilização e monitoramento, através de fichas de controle de máscaras respirador purificador de ar não motorizado: peça semifacial filtrante (PFF2) com válvula para proteção das vias respiratórias contra poeiras e névoas;

- ✓ Providenciar a aquisição, utilização e monitoramento, através de fichas de controle de calça e camisa confeccionado em brim para proteção do tronco e membros superiores e inferiores contra agentes térmicos;

- ✓ Providenciar a aquisição, utilização e monitoramento, através de fichas de controle de cinturões de segurança COM TALABARTE em Y com absorvedor de energia para proteção do usuário contra riscos de queda em trabalhos em altura;

- ✓ Providenciar a aquisição, utilização e monitoramento, através de fichas de controle de luvas de vaqueta cano curto para proteção das mãos contra agentes cortantes e perfurantes;

- ✓ Providenciar a aquisição, utilização e monitoramento, através de fichas de controle de luvas tricotadas de algodão para proteção das mãos contra agentes escoriantes;

- ✓ Providenciar a aquisição, utilização e monitoramento, através de fichas de controle de calçado com biqueira composite para proteção dos pés contra impactos de quedas de objetos sobre os artelhos;

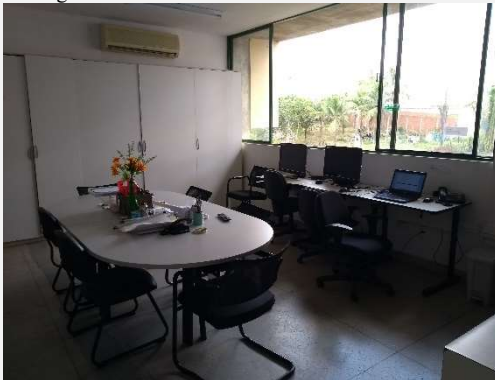
| GHE | SETOR | LOCAL | CARGO | R | AGENTE | CAUSA FONTE | MEIO DE PROPAGAÇÃO | INTENS./ CONC. | LT | TÉCNICA UTILIZADA | INSAL./ PERIC. | | | ENQUADRAMENTO | GRAU % | PARECER TÉCNICO |
|---|---|---|---|---|---|---|---|---|---|---|---|---|---|---|---|---|
| | Tipo de construção: Alvenaria; Estrutura: Concreto; Cobertura existente: Laje; Laterais predominantes: Alvenaria; Piso predominante: Granilite; Ventilação existente: Artificial através de ar condicionado; Iluminação existente: Natural e artificial através de lâmpadas fluorescentes; | | | | | | | | | | | | | | | |

| GHE | SETOR | LOCAL | CARGO | R | AGENTE | CAUSA FONTE | MEIO DE PROPAGAÇÃO | INTENS./ CONC. | LT | TÉCNICA UTILIZADA | INSAL./ PERIC. | | | ENQUADRAMENTO | GRAU % | PARECER TÉCNICO |
|---|---|---|---|---|---|---|---|---|---|---|---|---|---|---|---|---|
| | ✓ Com o intuito de melhorar o conforto térmico dos colaboradores, providenciar a manutenção do aparelho de ar condicionado; | | | | | | | | | | <div>Figura 63. Area da Sala dos Professores da COED</div> | | | | | |
