LAUDO TÉCNICO DAS CONDIÇÕES AMBIENTAIS DE TRABALHO (LTCAT) - CAMPUS ESTÂNCIA

INSTITUTO FEDERAL DE
EDUCAÇÃO, CIÊNCIA E
TECNOLOGIA DE SERGIPE – IFS

21/1/2025

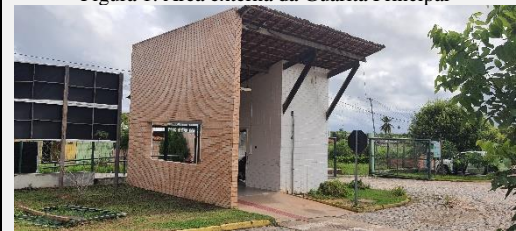
DESCRIÇÃO FÍSICA DO LOCAL	
Tipo de construção: Alvenaria; Estrutura: Concreto; Cobertura existente: PVC; Laterais predominantes: Alvenaria; Piso predominante: Granilite; Ventilação existente: Natural e artificial através de ventilador; Iluminação existente: Natural e artificial através de lâmpadas fluorescentes; Dados complementares: Não existe posto fixo de trabalho;	
MEDIDAS CORRETIVAS RECOMENDADAS	REGISTRO FOTOGRÁFICO
✓ As medidas corretivas recomendadas deste setor estão presentes no Programa de Gerenciamento de Riscos (PGR);	<p>Figura 1. Área externa da Guarita Principal</p>

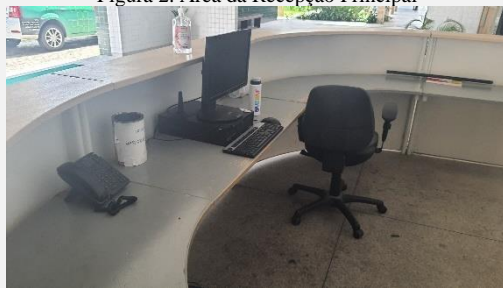
MEDIDAS CORRETIVAS RECOMENDADAS											REGISTRO FOTOGRÁFICO				
	✓ As medidas corretivas recomendadas deste setor estão presentes no Programa de Gerenciamento de Riscos (PGR);											Figura 2. Área da Recepção Principal

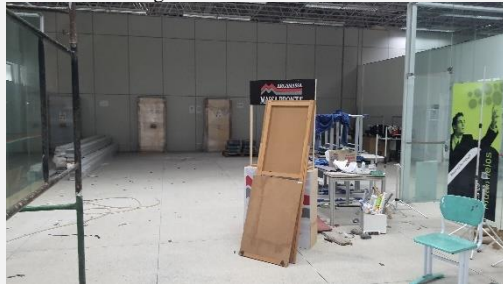
GHE	SETOR	LOCAL	CARGO	R	AGENTE	CAUSA FONTE	MEIO DE PROPAGAÇÃO	INTENS./ CONC.	LT	TÉCNICA UTILIZADA	INSAL./ PERIC.			ENQUADRAMENTO	GRAU %	PARECER TÉCNICO
											S	N	I			
3	Bloco Biblioteca	10.3. Biblioteca	Não possui, setor desativado	F	Nas inspeções realizadas constatou-se ausência de exposição a agentes físicos.	-	-	-	-	-		X		N.A.	N.A.	Não há exposição
				Q	Nas inspeções realizadas constatou-se ausência de exposição a agentes químicos.	-	-	-	-	-		X		N.A.	N.A.	Não há exposição
				B	Nas inspeções realizadas constatou-se ausência de exposição a agentes biológicos.	-	-	-	-	-		X		N.A.	N.A.	Não há exposição
				P	Nas inspeções realizadas constatou-se ausência de exposição a agentes considerados perigosos.	-	-	-	-	-		X		N.A.	N.A.	Não há exposição
	DESCRIÇÃO FÍSICA DO LOCAL															
	Tipo de construção: Alvenaria; Estrutura: Concreto; Cobertura existente: Forro termoaústico; Laterais predominantes: Alvenaria; Piso predominante: Granilite; Ventilação existente: Artificial através de ar-condicionado; Iluminação existente: Natural e artificial através de lâmpadas fluorescentes;

MEDIDAS CORRETIVAS RECOMENDADAS											REGISTRO FOTOGRÁFICO				
	✓ As medidas corretivas recomendadas deste setor estão presentes no Programa de Gerenciamento de Riscos (PGR);

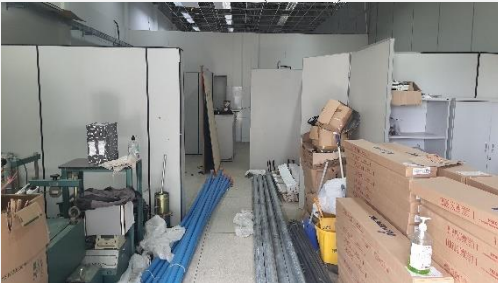
MEDIDAS CORRETIVAS RECOMENDADAS											REGISTRO FOTOGRÁFICO				
	✓ As medidas corretivas recomendadas deste setor estão presentes no Programa de Gerenciamento de Riscos (PGR);											Figura 4. Área da Coordenadoria de Almoxarifado e Patrimônio (COALP)

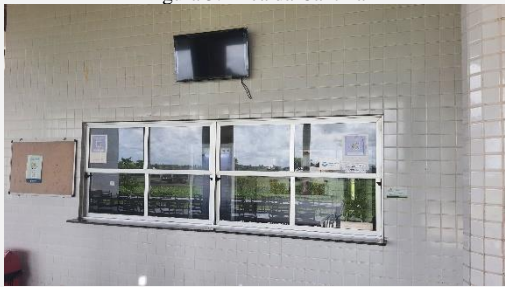
DESCRIÇÃO FÍSICA DO LOCAL	
Tipo de construção: Alvenaria; Estrutura: Concreto; Cobertura existente: PVC; Laterais predominantes: Alvenaria; Piso predominante: Granilite; Ventilação existente: Natural; Iluminação existente: Natural e artificial através de lâmpadas fluorescentes;	
MEDIDAS CORRETIVAS RECOMENDADAS	REGISTRO FOTOGRÁFICO
✓ As medidas corretivas recomendadas deste setor estão presentes no Programa de Gerenciamento de Riscos (PGR);

<p>Figura 5. Área da Cantina</p> <p>Fonte: Os Autores.</p>

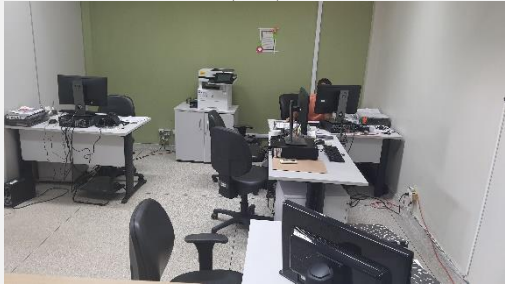
DESCRIÇÃO FÍSICA DO LOCAL	
Tipo de construção: Alvenaria; Estrutura: Concreto; Cobertura existente: PVC; Laterais predominantes: Alvenaria; Piso predominante: Granilite; Ventilação existente: Artificial através de ventilador e ar-condicionado; Iluminação existente: Natural e artificial através de lâmpadas fluorescentes;	
MEDIDAS CORRETIVAS RECOMENDADAS	REGISTRO FOTOGRÁFICO
✓ As medidas corretivas recomendadas deste setor estão presentes no Programa de Gerenciamento de Riscos (PGR);	<p>Figura 6. Área da Coordenadoria de Registro Escolar (CRE)</p>

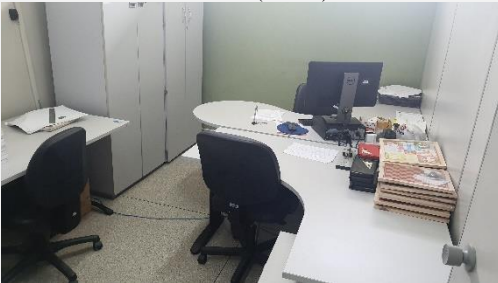
MEDIDAS CORRETIVAS RECOMENDADAS											REGISTRO FOTOGRÁFICO				
	✓ As medidas corretivas recomendadas deste setor estão presentes no Programa de Gerenciamento de Riscos (PGR);											Figura 7. Área da Coordenadoria de Controle Docente e Discente (CCDD)

GHE	SETOR	LOCAL	CARGO	R	AGENTE	CAUSA FONTE	MEIO DE PROPAGAÇÃO	INTENS./ CONC.	LT	TÉCNICA UTILIZADA	INSAL./ PERIC.			ENQUADRAMENTO	GRAU %	PARECER TÉCNICO
											S	N	I			
7	Bloco Administrativo	10.7. Coordenadoria de Controle Docente e Discente (CCDD)	Assistente de Aluno	F	Nas inspeções realizadas constatou-se ausência de exposição a agentes físicos.	-	-	-	-	-		X		N.A.	N.A.	Não há exposição
				Q	Nas inspeções realizadas constatou-se ausência de exposição a agentes químicos.	-	-	-	-	-		X		N.A.	N.A.	Não há exposição
				B	Nas inspeções realizadas constatou-se ausência de exposição a agentes biológicos.	-	-	-	-	-		X		N.A.	N.A.	Não há exposição
				P	Nas inspeções realizadas constatou-se ausência de exposição a agentes considerados perigosos.	-	-	-	-	-		X		N.A.	N.A.	Não há exposição
	DESCRIÇÃO FÍSICA DO LOCAL															
	Tipo de construção: Alvenaria; Estrutura: Concreto; Cobertura existente: PVC; Laterais predominantes: Alvenaria; Piso predominante: Granilite; Ventilação existente: Artificial através de ventilador e artificial através de ar-condicionado; Iluminação existente: Artificial através de lâmpadas fluorescentes;

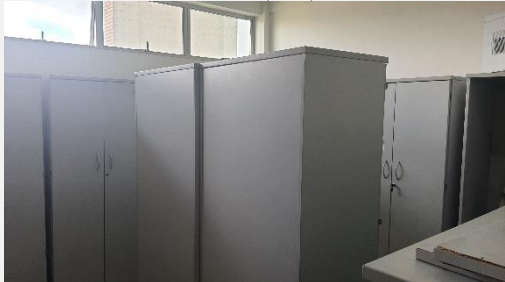
DESCRIÇÃO FÍSICA DO LOCAL	
Tipo de construção: Alvenaria; Estrutura: Concreto; Cobertura existente: PVC; Laterais predominantes: Alvenaria; Piso predominante: Granilite; Ventilação existente: Artificial através de ventilador e ar-condicionado; Iluminação existente: Natural e artificial através de lâmpadas fluorescentes;	
MEDIDAS CORRETIVAS RECOMENDADAS	REGISTRO FOTOGRÁFICO
✓ As medidas corretivas recomendadas deste setor estão presentes no Programa de Gerenciamento de Riscos (PGR);	<p>Figura 9. Área do arquivo da Coordenadoria de Registro Escolar (CRE)</p>

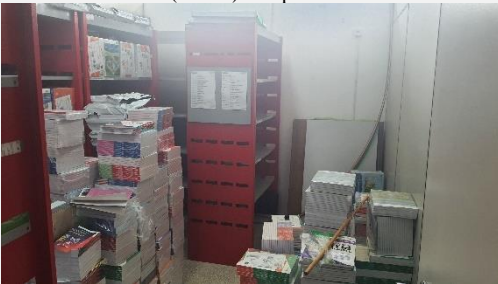
MEDIDAS CORRETIVAS RECOMENDADAS											REGISTRO FOTOGRÁFICO				
	✓ As medidas corretivas recomendadas deste setor estão presentes no Programa de Gerenciamento de Riscos (PGR);											Figura 12. Área da Coordenadoria de Saúde Escolar (COSE) - Depósito

GHE	SETOR	LOCAL	CARGO	R	AGENTE	CAUSA FONTE	MEIO DE PROPAGAÇÃO	INTENS./ CONC.	LT	TÉCNICA UTILIZADA	INSAL./ PERIC.			ENQUADRAMENTO	GRAU %	PARECER TÉCNICO
											S	N	I			
12	Bloco Administrativo	10.12. Coordenadoria de Saúde Escolar (COSE) - Depósito	Colaboradores de empresa terceirizada	F	Nas inspeções realizadas constatou-se ausência de exposição a agentes físicos.	-	-	-	-	-		X		N.A.	N.A.	Não há exposição
				Q	Nas inspeções realizadas constatou-se ausência de exposição a agentes químicos.	-	-	-	-	-		X		N.A.	N.A.	Não há exposição
				B	Nas inspeções realizadas constatou-se ausência de exposição a agentes biológicos.	-	-	-	-	-		X		N.A.	N.A.	Não há exposição
				P	Nas inspeções realizadas constatou-se ausência de exposição a agentes considerados perigosos.	-	-	-	-	-		X		N.A.	N.A.	Não há exposição
	DESCRIÇÃO FÍSICA DO LOCAL															
	Tipo de construção: Alvenaria; Estrutura: Concreto; Cobertura existente: PVC; Laterais predominantes: Alvenaria; Piso predominante: Granilite; Ventilação existente: Natural; Iluminação existente: Artificial através de lâmpadas fluorescentes;

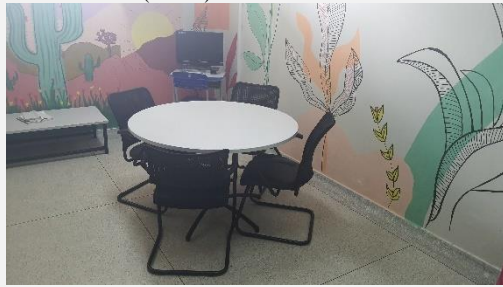
MEDIDAS CORRETIVAS RECOMENDADAS											REGISTRO FOTOGRÁFICO				
	✓ As medidas corretivas recomendadas deste setor estão presentes no Programa de Gerenciamento de Riscos (PGR);											Figura 13. Área da Coordenadoria de Saúde Escolar (COSE) – Sala de Reunião

GHE	SETOR	LOCAL	CARGO	R	AGENTE	CAUSA FONTE	MEIO DE PROPAGAÇÃO	INTENS./ CONC.	LT	TÉCNICA UTILIZADA	INSAL./ PERIC.			ENQUADRAMENTO	GRAU %	PARECER TÉCNICO
											S	N	I			
13	Bloco Administrativo	10.13. Coordenadoria de Saúde Escolar (COSE) – Sala de Reunião	Técnico em Enfermagem / Enfermeiro	F	Nas inspeções realizadas constatou-se ausência de exposição a agentes físicos.	-	-	-	-	-		X		N.A.	N.A.	Não há exposição
				Q	Nas inspeções realizadas constatou-se ausência de exposição a agentes químicos.	-	-	-	-	-		X		N.A.	N.A.	Não há exposição
				B	Nas inspeções realizadas constatou-se ausência de exposição a agentes biológicos.	-	-	-	-	-		X		N.A.	N.A.	Não há exposição
				P	Nas inspeções realizadas constatou-se ausência de exposição a agentes considerados perigosos.	-	-	-	-	-		X		N.A.	N.A.	Não há exposição
	DESCRIÇÃO FÍSICA DO LOCAL															
	Tipo de construção: Alvenaria; Estrutura: Concreto; Cobertura existente: PVC; Laterais predominantes: Alvenaria; Piso predominante: Granilite; Ventilação existente: Artificial através de ventilador; Iluminação existente: Natural e artificial através de lâmpadas fluorescentes;

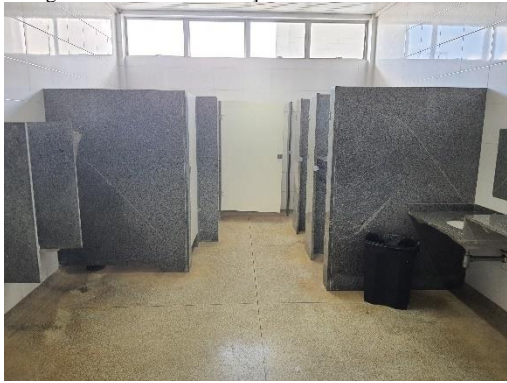
GHE	SETOR	LOCAL	CARGO	R	AGENTE	CAUSA FONTE	MEIO DE PROPAGAÇÃO	INTENS./ CONC.	LT	TÉCNICA UTILIZADA	INSAL./ PERIC.			ENQUADRAMENTO	GRAU %	PARECER TÉCNICO
											S	N	I			
																carpetes, cortinas e similares, sistemas de condicionamento de ar ou instalações sanitárias.
				P	Nas inspeções realizadas constatou-se ausência de exposição a agentes considerados perigosos.	-	-	-	-	-		X		N.A.	N.A.	Não há exposição
DESCRIÇÃO FÍSICA DO LOCAL																
Tipo de construção: Alvenaria; Estrutura: Concreto; Cobertura existente: PVC; Laterais predominantes: Alvenaria; Piso predominante: Granilite; Ventilação existente: Natural; Iluminação existente: Natural e artificial através de lâmpadas fluorescentes;																
MEDIDAS CORRETIVAS RECOMENDADAS												REGISTRO FOTOGRÁFICO				
<p>✓ As medidas corretivas recomendadas deste setor estão presentes no Programa de Gerenciamento de Riscos (PGR);</p>												<p>Figura 14. Área da Instalação Sanitária Masculina 01</p>

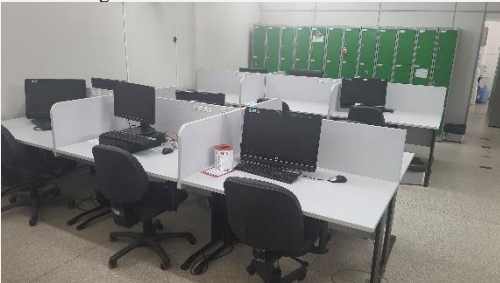
MEDIDAS CORRETIVAS RECOMENDADAS											REGISTRO FOTOGRÁFICO				
	✓ As medidas corretivas recomendadas deste setor estão presentes no Programa de Gerenciamento de Riscos (PGR);											<div>Figura 16. Área da Sala dos Professores</div>

GHE	SETOR	LOCAL	CARGO	R	AGENTE	CAUSA FONTE	MEIO DE PROPAGAÇÃO	INTENS./ CONC.	LT	TÉCNICA UTILIZADA	INSAL./ PERIC.			ENQUADRAMENTO	GRAU %	PARECER TÉCNICO
											S	N	I			
16	Bloco Administrativo	10.16. Sala dos Professores	Professor do ensino básico, técnico e tecnológico	F	Nas inspeções realizadas constatou-se ausência de exposição a agentes físicos.	-	-	-	-	-		X		N.A.	N.A.	Não há exposição
				Q	Nas inspeções realizadas constatou-se ausência de exposição a agentes químicos.	-	-	-	-	-		X		N.A.	N.A.	Não há exposição
				B	Nas inspeções realizadas constatou-se ausência de exposição a agentes biológicos.	-	-	-	-	-		X		N.A.	N.A.	Não há exposição
				P	Nas inspeções realizadas constatou-se ausência de exposição a agentes considerados perigosos.	-	-	-	-	-		X		N.A.	N.A.	Não há exposição
	DESCRIÇÃO FÍSICA DO LOCAL															
	Tipo de construção: Alvenaria; Estrutura: Concreto; Cobertura existente: PVC; Laterais predominantes: Alvenaria; Piso predominante: Granilite; Ventilação existente: Artificial através de ventilador e ar-condicionado; Iluminação existente: Natural e artificial através de lâmpadas fluorescentes;

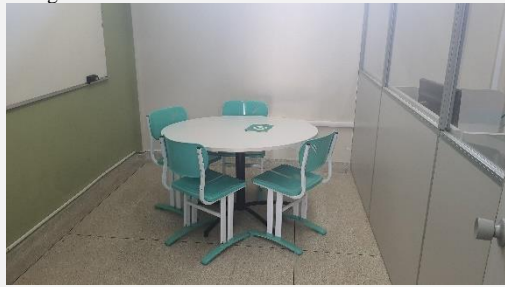
MEDIDAS CORRETIVAS RECOMENDADAS											REGISTRO FOTOGRÁFICO				
	✓ As medidas corretivas recomendadas deste setor estão presentes no Programa de Gerenciamento de Riscos (PGR);											Figura 17. Área da Sala de Atendimento ao Aluno 01

GHE	SETOR	LOCAL	CARGO	R	AGENTE	CAUSA FONTE	MEIO DE PROPAGAÇÃO	INTENS./ CONC.	LT	TÉCNICA UTILIZADA	INSAL./ PERIC.			ENQUADRAMENTO	GRAU %	PARECER TÉCNICO
											S	N	I			
17	Bloco Administrativo	10.17. Sala dos Professores - Sala de Atendimento ao Aluno 01	Professor do ensino básico, técnico e tecnológico	F	Nas inspeções realizadas constatou-se ausência de exposição a agentes físicos.	-	-	-	-	-		X		N.A.	N.A.	Não há exposição
				Q	Nas inspeções realizadas constatou-se ausência de exposição a agentes químicos.	-	-	-	-	-		X		N.A.	N.A.	Não há exposição
				B	Nas inspeções realizadas constatou-se ausência de exposição a agentes biológicos.	-	-	-	-	-		X		N.A.	N.A.	Não há exposição
				P	Nas inspeções realizadas constatou-se ausência de exposição a agentes considerados perigosos.	-	-	-	-	-		X		N.A.	N.A.	Não há exposição
	DESCRIÇÃO FÍSICA DO LOCAL															
	Tipo de construção: Alvenaria; Estrutura: Concreto; Cobertura existente: PVC; Laterais predominantes: Alvenaria; Piso predominante: Granilite; Ventilação existente: Artificial através de ar-condicionado; Iluminação existente: Natural e artificial através de lâmpadas fluorescentes;

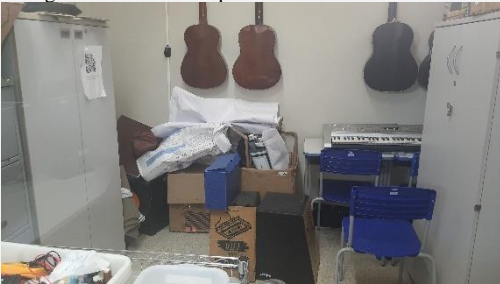
GHE	SETOR	LOCAL	CARGO	R	AGENTE	CAUSA FONTE	MEIO DE PROPAGAÇÃO	INTENS./ CONC.	LT	TÉCNICA UTILIZADA	INSAL./ PERIC.			ENQUADRAMENTO	GRAU %	PARECER TÉCNICO
											S	N	I			
19	Bloco Administrativo	10.19. Sala dos Professores - Depósito	Professor do ensino básico, técnico e tecnológico	F	Nas inspeções realizadas constatou-se ausência de exposição a agentes físicos.	-	-	-	-	-		X		N.A.	N.A.	Não há exposição
				Q	Nas inspeções realizadas constatou-se ausência de exposição a agentes químicos.	-	-	-	-	-		X		N.A.	N.A.	Não há exposição
				B	Nas inspeções realizadas constatou-se ausência de exposição a agentes biológicos.	-	-	-	-	-		X		N.A.	N.A.	Não há exposição
				P	Nas inspeções realizadas constatou-se ausência de exposição a agentes considerados periculosos.	-	-	-	-	-		X		N.A.	N.A.	Não há exposição
	DESCRIÇÃO FÍSICA DO LOCAL															
	Tipo de construção: Alvenaria; Estrutura: Concreto; Cobertura existente: PVC; Laterais predominantes: Alvenaria; Piso predominante: Granilite; Ventilação existente: Artificial através de ventilador; Iluminação existente: Natural e artificial através de lâmpadas fluorescentes;

MEDIDAS CORRETIVAS RECOMENDADAS											REGISTRO FOTOGRÁFICO				
	✓ As medidas corretivas recomendadas deste setor estão presentes no Programa de Gerenciamento de Riscos (PGR);

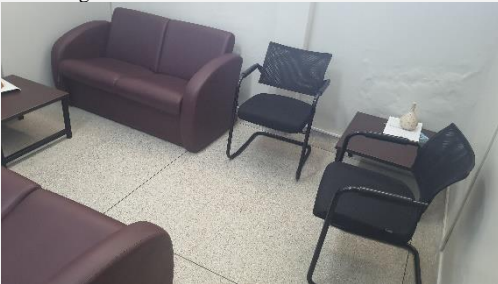
MEDIDAS CORRETIVAS RECOMENDADAS											REGISTRO FOTOGRÁFICO				
	✓ As medidas corretivas recomendadas deste setor estão presentes no Programa de Gerenciamento de Riscos (PGR);											Figura 21. Área da Vivência dos Professores

GHE	SETOR	LOCAL	CARGO	R	AGENTE	CAUSA FONTE	MEIO DE PROPAGAÇÃO	INTENS./ CONC.	LT	TÉCNICA UTILIZADA	INSAL./ PERIC.			ENQUADRAMENTO	GRAU %	PARECER TÉCNICO
											S	N	I			
21	Bloco Administrativo	10.21. Sala dos Professores – Vivência dos Professores	Professor do ensino básico, técnico e tecnológico	F	Nas inspeções realizadas constatou-se ausência de exposição a agentes físicos.	-	-	-	-	-		X		N.A.	N.A.	Não há exposição
				Q	Nas inspeções realizadas constatou-se ausência de exposição a agentes químicos.	-	-	-	-	-		X		N.A.	N.A.	Não há exposição
				B	Nas inspeções realizadas constatou-se ausência de exposição a agentes biológicos.	-	-	-	-	-		X		N.A.	N.A.	Não há exposição
				P	Nas inspeções realizadas constatou-se ausência de exposição a agentes considerados perigosos.	-	-	-	-	-		X		N.A.	N.A.	Não há exposição
	DESCRIÇÃO FÍSICA DO LOCAL															
	Tipo de construção: Alvenaria; Estrutura: Concreto; Cobertura existente: PVC; Laterais predominantes: Alvenaria; Piso predominante: Granilite; Ventilação existente: Artificial através de ventilador; Iluminação existente: Natural e artificial através de lâmpadas fluorescentes;

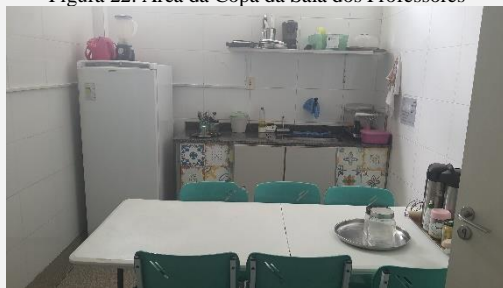
MEDIDAS CORRETIVAS RECOMENDADAS											REGISTRO FOTOGRÁFICO				
✓ As medidas corretivas recomendadas deste setor estão presentes no Programa de Gerenciamento de Riscos (PGR);											Figura 22. Área da Copa da Sala dos Professores

GHE	SETOR	LOCAL	CARGO	R	AGENTE	CAUSA FONTE	MEIO DE PROPAGAÇÃO	INTENS./ CONC.	LT	TÉCNICA UTILIZADA	INSAL./ PERIC.			ENQUADRAMENTO	GRAU %	PARECER TÉCNICO
											S	N	I			
22	Bloco Administrativo	10.22. Sala dos Professores - Copa	Professor do ensino básico, técnico e tecnológico	F	Nas inspeções realizadas constatou-se ausência de exposição a agentes físicos.	-	-	-	-	-		X		N.A.	N.A.	Não há exposição
				Q	Nas inspeções realizadas constatou-se ausência de exposição a agentes químicos.	-	-	-	-	-		X		N.A.	N.A.	Não há exposição
				B	Nas inspeções realizadas constatou-se ausência de exposição a agentes biológicos.	-	-	-	-	-		X		N.A.	N.A.	Não há exposição
				P	Nas inspeções realizadas constatou-se ausência de exposição a agentes considerados perigosos.	-	-	-	-	-		X		N.A.	N.A.	Não há exposição
				DESCRIÇÃO FÍSICA DO LOCAL												
	Tipo de construção: Alvenaria; Estrutura: Concreto; Cobertura existente: PVC; Laterais predominantes: Alvenaria; Piso predominante: Granilite; Ventilação existente: Natural; Iluminação existente: Natural e artificial através de lâmpadas fluorescentes;

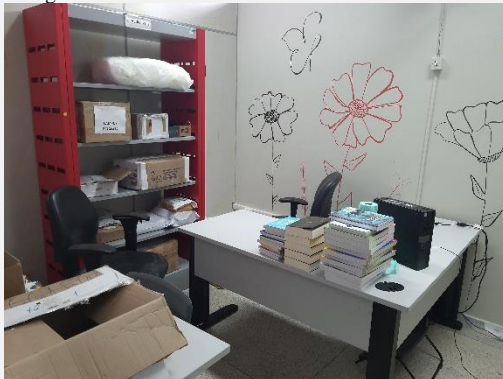
MEDIDAS CORRETIVAS RECOMENDADAS											REGISTRO FOTOGRÁFICO				
	✓ As medidas corretivas recomendadas deste setor estão presentes no Programa de Gerenciamento de Riscos (PGR);											<div>Figura 27. Área da Sala de Atendimento ao Aluno 02</div>

GHE	SETOR	LOCAL	CARGO	R	AGENTE	CAUSA FONTE	MEIO DE PROPAGAÇÃO	INTENS./ CONC.	LT	TÉCNICA UTILIZADA	INSAL./ PERIC.			ENQUADRAMENTO	GRAU %	PARECER TÉCNICO
											S	N	I			
27	Bloco Administrativo	10.27. Sala de Atendimento ao Aluno 02	Psicólogo	F	Nas inspeções realizadas constatou-se ausência de exposição a agentes físicos.	-	-	-	-	-		X		N.A.	N.A.	Não há exposição
				Q	Nas inspeções realizadas constatou-se ausência de exposição a agentes químicos.	-	-	-	-	-		X		N.A.	N.A.	Não há exposição
				B	Nas inspeções realizadas constatou-se ausência de exposição a agentes biológicos.	-	-	-	-	-		X		N.A.	N.A.	Não há exposição
				P	Nas inspeções realizadas constatou-se ausência de exposição a agentes considerados perigosos.	-	-	-	-	-		X		N.A.	N.A.	Não há exposição
	DESCRIÇÃO FÍSICA DO LOCAL															
	Tipo de construção: Alvenaria; Estrutura: Concreto; Cobertura existente: PVC; Laterais predominantes: Alvenaria; Piso predominante: Granilite; Ventilação existente: Artificial através de ventilador; Iluminação existente: Artificial através de lâmpadas fluorescentes;

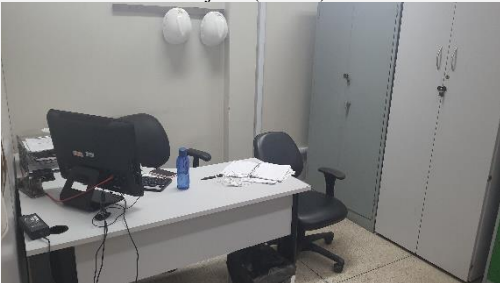
MEDIDAS CORRETIVAS RECOMENDADAS											REGISTRO FOTOGRÁFICO				
	✓ As medidas corretivas recomendadas deste setor estão presentes no Programa de Gerenciamento de Riscos (PGR);											Figura 29. Área do Diretoria de Planejamento, Obras e Projetos (DIPOP)

GHE	SETOR	LOCAL	CARGO	R	AGENTE	CAUSA FONTE	MEIO DE PROPAGAÇÃO	INTENS./ CONC.	LT	TÉCNICA UTILIZADA	INSAL./ PERIC.			ENQUADRAMENTO	GRAU %	PARECER TÉCNICO
											S	N	I			
29	Bloco Administrativo	10.29. Diretoria de Planejamento, Obras e Projetos (DIPOP)	Professor do ensino básico, técnico e tecnológico	F	Nas inspeções realizadas constatou-se ausência de exposição a agentes físicos.	-	-	-	-	-		X		N.A.	N.A.	Não há exposição
				Q	Nas inspeções realizadas constatou-se ausência de exposição a agentes químicos.	-	-	-	-	-		X		N.A.	N.A.	Não há exposição
				B	Nas inspeções realizadas constatou-se ausência de exposição a agentes biológicos.	-	-	-	-	-		X		N.A.	N.A.	Não há exposição
				P	Nas inspeções realizadas constatou-se ausência de exposição a agentes considerados perigosos.	-	-	-	-	-		X		N.A.	N.A.	Não há exposição
	DESCRIÇÃO FÍSICA DO LOCAL															
	Tipo de construção: Alvenaria; Estrutura: Concreto; Cobertura existente: PVC; Laterais predominantes: Alvenaria; Piso predominante: Granilite; Ventilação existente: Artificial através de ar-condicionado; Iluminação existente: Natural e artificial através de lâmpadas fluorescentes;

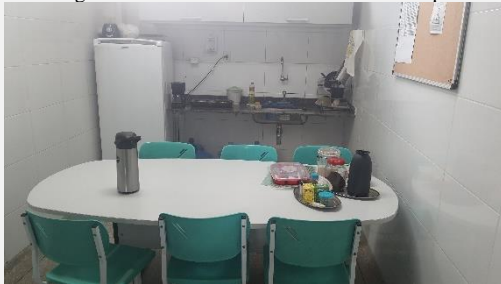
MEDIDAS CORRETIVAS RECOMENDADAS											REGISTRO FOTOGRÁFICO				
	✓ As medidas corretivas recomendadas deste setor estão presentes no Programa de Gerenciamento de Riscos (PGR);											Figura 31. Área da Gerência de Ensino - Copa

GHE	SETOR	LOCAL	CARGO	R	AGENTE	CAUSA FONTE	MEIO DE PROPAGAÇÃO	INTENS./ CONC.	LT	TÉCNICA UTILIZADA	INSAL./ PERIC.			ENQUADRAMENTO	GRAU %	PARECER TÉCNICO
											S	N	I			
31	Bloco Administrativo	10.31. Gerência de Ensino - Copa	Servidores e colaboradores de empresa terceirizada da Gerência de Ensino	F	Nas inspeções realizadas constatou-se ausência de exposição a agentes físicos.	-	-	-	-	-		X		N.A.	N.A.	Não há exposição
				Q	Nas inspeções realizadas constatou-se ausência de exposição a agentes químicos.	-	-	-	-	-		X		N.A.	N.A.	Não há exposição
				B	Nas inspeções realizadas constatou-se ausência de exposição a agentes biológicos.	-	-	-	-	-		X		N.A.	N.A.	Não há exposição
				P	Nas inspeções realizadas constatou-se ausência de exposição a agentes considerados perigosos.	-	-	-	-	-		X		N.A.	N.A.	Não há exposição
	DESCRIÇÃO FÍSICA DO LOCAL															
	Tipo de construção: Alvenaria; Estrutura: Concreto; Cobertura existente: PVC; Laterais predominantes: Alvenaria; Piso predominante: Granilite; Ventilação existente: Natural; Iluminação existente: Natural e artificial através de lâmpadas fluorescentes;

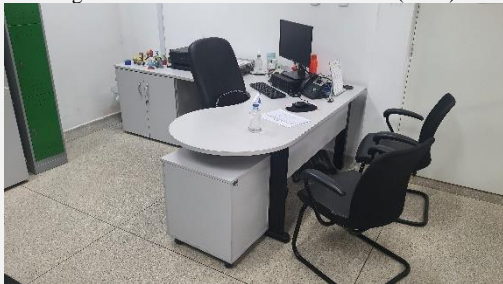
DESCRIÇÃO FÍSICA DO LOCAL															
Tipo de construção: Alvenaria; Estrutura: Concreto; Cobertura existente: PVC; Laterais predominantes: Alvenaria; Piso predominante: Granilite; Ventilação existente: Artificial através de ar-condicionado; Iluminação existente: Natural e artificial através de lâmpadas fluorescentes;																
MEDIDAS CORRETIVAS RECOMENDADAS											REGISTRO FOTOGRÁFICO					
✓ As medidas corretivas recomendadas deste setor estão presentes no Programa de Gerenciamento de Riscos (PGR);											<div>Figura 32. Área do Gabinete do Diretor (GAB)</div>

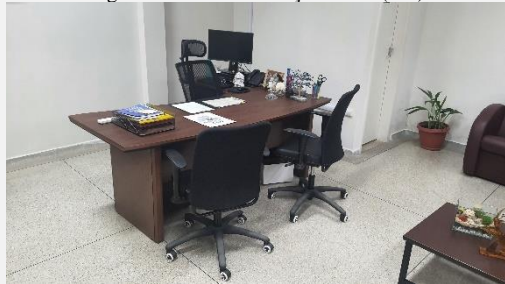
MEDIDAS CORRETIVAS RECOMENDADAS											REGISTRO FOTOGRÁFICO				
	✓ As medidas corretivas recomendadas deste setor estão presentes no Programa de Gerenciamento de Riscos (PGR);											<div>Figura 33. Área da Direção Geral (DG)</div>

GHE	SETOR	LOCAL	CARGO	R	AGENTE	CAUSA FONTE	MEIO DE PROPAGAÇÃO	INTENS./ CONC.	LT	TÉCNICA UTILIZADA	INSAL./ PERIC.			ENQUADRAMENTO	GRAU %	PARECER TÉCNICO
											S	N	I			
33	Bloco Administrativo	10.33. Direção Geral (DG)	Professor do ensino básico, técnico e tecnológico	F	Nas inspeções realizadas constatou-se ausência de exposição a agentes físicos.	-	-	-	-	-		X		N.A.	N.A.	Não há exposição
				Q	Nas inspeções realizadas constatou-se ausência de exposição a agentes químicos.	-	-	-	-	-		X		N.A.	N.A.	Não há exposição
				B	Nas inspeções realizadas constatou-se ausência de exposição a agentes biológicos.	-	-	-	-	-		X		N.A.	N.A.	Não há exposição
				P	Nas inspeções realizadas constatou-se ausência de exposição a agentes considerados perigosos.	-	-	-	-	-		X		N.A.	N.A.	Não há exposição
	DESCRIÇÃO FÍSICA DO LOCAL															
	Tipo de construção: Alvenaria; Estrutura: Concreto; Cobertura existente: PVC; Laterais predominantes: Alvenaria; Piso predominante: Granilite; Ventilação existente: Artificial através de ar-condicionado; Iluminação existente: Natural e artificial através de lâmpadas fluorescentes;

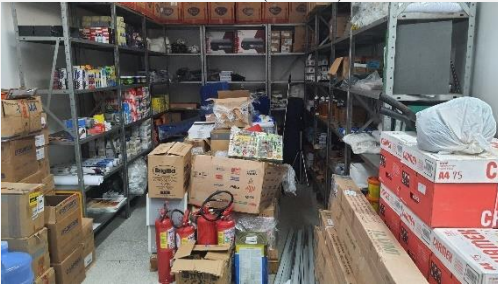
MEDIDAS CORRETIVAS RECOMENDADAS											REGISTRO FOTOGRÁFICO				
	✓ As medidas corretivas recomendadas deste setor estão presentes no Programa de Gerenciamento de Riscos (PGR);											Figura 35. Área da Coordenadoria de Almoxarifado e Patrimônio (COALP)

GHE	SETOR	LOCAL	CARGO	R	AGENTE	CAUSA FONTE	MEIO DE PROPAGAÇÃO	INTENS./ CONC.	LT	TÉCNICA UTILIZADA	INSAL./ PERIC.			ENQUADRAMENTO	GRAU %	PARECER TÉCNICO
											S	N	I			
35	Bloco Administrativo	10.35. Coordenadoria de Almoxarifado e Patrimônio (COALP)	Assistente em Administração	F	Nas inspeções realizadas constatou-se ausência de exposição a agentes físicos.	-	-	-	-	-		X		N.A.	N.A.	Não há exposição
				Q	Nas inspeções realizadas constatou-se ausência de exposição a agentes químicos.	-	-	-	-	-		X		N.A.	N.A.	Não há exposição
				B	Nas inspeções realizadas constatou-se ausência de exposição a agentes biológicos.	-	-	-	-	-		X		N.A.	N.A.	Não há exposição
				P	Nas inspeções realizadas constatou-se ausência de exposição a agentes considerados perigosos.	-	-	-	-	-		X		N.A.	N.A.	Não há exposição
	DESCRIÇÃO FÍSICA DO LOCAL															
	Tipo de construção: Alvenaria; Estrutura: Concreto; Cobertura existente: PVC; Laterais predominantes: Alvenaria; Piso predominante: Granilite; Ventilação existente: Artificial através de ar-condicionado; Iluminação existente: Artificial através de lâmpadas fluorescentes;

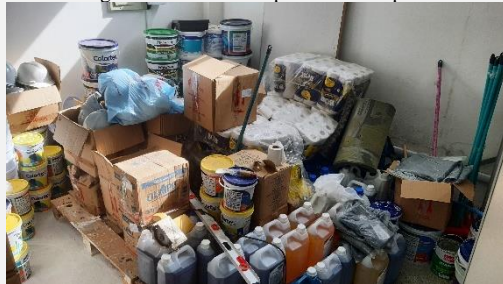
MEDIDAS CORRETIVAS RECOMENDADAS											REGISTRO FOTOGRÁFICO				
	✓ As medidas corretivas recomendadas deste setor estão presentes no Programa de Gerenciamento de Riscos (PGR);											Figura 37. Área do Depósito de Limpeza

GHE	SETOR	LOCAL	CARGO	R	AGENTE	CAUSA FONTE	MEIO DE PROPAGAÇÃO	INTENS./ CONC.	LT	TÉCNICA UTILIZADA	INSAL./ PERIC.			ENQUADRAMENTO	GRAU %	PARECER TÉCNICO
											S	N	I			
37	Bloco Administrativo	10.37. Depósito de Limpeza	Colaboradores de empresa terceirizada	F	Nas inspeções realizadas constatou-se ausência de exposição a agentes físicos.	-	-	-	-	-		X		N.A.	N.A.	Não há exposição
				Q	Nas inspeções realizadas constatou-se ausência de exposição a agentes químicos.	-	-	-	-	-		X		N.A.	N.A.	Não há exposição
				B	Nas inspeções realizadas constatou-se ausência de exposição a agentes biológicos.	-	-	-	-	-		X		N.A.	N.A.	Não há exposição
				P	Nas inspeções realizadas constatou-se ausência de exposição a agentes considerados perigosos.	-	-	-	-	-		X		N.A.	N.A.	Não há exposição
	DESCRIÇÃO FÍSICA DO LOCAL															
	Tipo de construção: Alvenaria; Estrutura: Concreto; Cobertura existente: PVC; Laterais predominantes: Alvenaria; Piso predominante: Granilite; Ventilação existente: Artificial através de ar-condicionado; Iluminação existente: Natural e artificial através de lâmpadas fluorescentes;

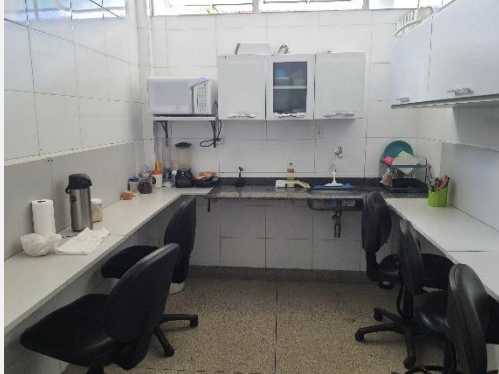
MEDIDAS CORRETIVAS RECOMENDADAS											REGISTRO FOTOGRÁFICO				
	✓ As medidas corretivas recomendadas deste setor estão presentes no Programa de Gerenciamento de Riscos (PGR);											<div>Figura 41. Área da Copa da Gerência de Administração</div>

GHE	SETOR	LOCAL	CARGO	R	AGENTE	CAUSA FONTE	MEIO DE PROPAGAÇÃO	INTENS./ CONC.	LT	TÉCNICA UTILIZADA	INSAL./ PERIC.			ENQUADRAMENTO	GRAU %	PARECER TÉCNICO
											S	N	I			
41	Bloco Administrativo	10.41. Gerência de Administração - Copa	Servidores e colaboradores de empresa terceirizada da Gerência de Administração	F	Nas inspeções realizadas constatou-se ausência de exposição a agentes físicos.	-	-	-	-	-		X		N.A.	N.A.	Não há exposição
				Q	Nas inspeções realizadas constatou-se ausência de exposição a agentes químicos.	-	-	-	-	-		X		N.A.	N.A.	Não há exposição
				B	Nas inspeções realizadas constatou-se ausência de exposição a agentes biológicos.	-	-	-	-	-		X		N.A.	N.A.	Não há exposição
				P	Nas inspeções realizadas constatou-se ausência de exposição a agentes considerados perigosos.	-	-	-	-	-		X		N.A.	N.A.	Não há exposição
	DESCRIÇÃO FÍSICA DO LOCAL															
	Tipo de construção: Alvenaria; Estrutura: Concreto; Cobertura existente: PVC; Laterais predominantes: Alvenaria; Piso predominante: Granilite; Ventilação existente: Natural; Iluminação existente: Natural e artificial através de lâmpadas fluorescentes;

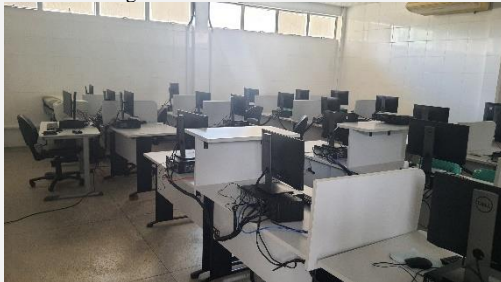
MEDIDAS CORRETIVAS RECOMENDADAS											REGISTRO FOTOGRÁFICO				
	✓ As medidas corretivas recomendadas deste setor estão presentes no Programa de Gerenciamento de Riscos (PGR);											Figura 42. Área do Laboratório 01

GHE	SETOR	LOCAL	CARGO	R	AGENTE	CAUSA FONTE	MEIO DE PROPAGAÇÃO	INTENS./ CONC.	LT	TÉCNICA UTILIZADA	INSAL./ PERIC.			ENQUADRAMENTO	GRAU %	PARECER TÉCNICO
											S	N	I			
42	Bloco Laboratórios	10.42. Laboratório 01	Professor do ensino básico, técnico e tecnológico	F	Nas inspeções realizadas constatou-se ausência de exposição a agentes físicos.	-	-	-	-	-		X		N.A.	N.A.	Não há exposição
				Q	Nas inspeções realizadas constatou-se ausência de exposição a agentes químicos.	-	-	-	-	-		X		N.A.	N.A.	Não há exposição
				B	Nas inspeções realizadas constatou-se ausência de exposição a agentes biológicos.	-	-	-	-	-		X		N.A.	N.A.	Não há exposição
				P	Nas inspeções realizadas constatou-se ausência de exposição a agentes considerados perigosos.	-	-	-	-	-		X		N.A.	N.A.	Não há exposição
	DESCRIÇÃO FÍSICA DO LOCAL															
	Tipo de construção: Alvenaria; Estrutura: Concreto; Cobertura existente: PVC; Laterais predominantes: Alvenaria; Piso predominante: Granilite; Ventilação existente: Artificial através de ar-condicionado; Iluminação existente: Natural e artificial através de lâmpadas fluorescentes;

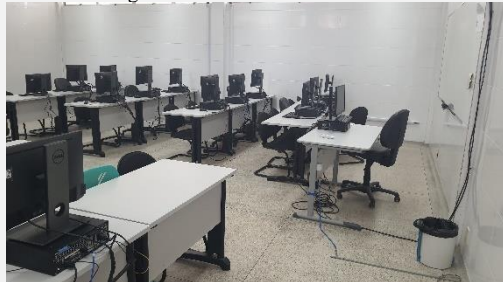
MEDIDAS CORRETIVAS RECOMENDADAS											REGISTRO FOTOGRÁFICO				
	✓ As medidas corretivas recomendadas deste setor estão presentes no Programa de Gerenciamento de Riscos (PGR);											Figura 43. Área do Laboratório 02

GHE	SETOR	LOCAL	CARGO	R	AGENTE	CAUSA FONTE	MEIO DE PROPAGAÇÃO	INTENS./ CONC.	LT	TÉCNICA UTILIZADA	INSAL./ PERIC.			ENQUADRAMENTO	GRAU %	PARECER TÉCNICO
											S	N	I			
43	Bloco Laboratórios	10.43. Laboratório 02	Professor do ensino básico, técnico e tecnológico	F	Nas inspeções realizadas constatou-se ausência de exposição a agentes físicos.	-	-	-	-	-		X		N.A.	N.A.	Não há exposição
				Q	Nas inspeções realizadas constatou-se ausência de exposição a agentes químicos.	-	-	-	-	-		X		N.A.	N.A.	Não há exposição
				B	Nas inspeções realizadas constatou-se ausência de exposição a agentes biológicos.	-	-	-	-	-		X		N.A.	N.A.	Não há exposição
				P	Nas inspeções realizadas constatou-se ausência de exposição a agentes considerados perigosos.	-	-	-	-	-		X		N.A.	N.A.	Não há exposição
	DESCRIÇÃO FÍSICA DO LOCAL															
	Tipo de construção: Alvenaria; Estrutura: Concreto; Cobertura existente: PVC; Laterais predominantes: Alvenaria; Piso predominante: Granilite; Ventilação existente: Artificial através de ar-condicionado; Iluminação existente: Natural e artificial através de lâmpadas fluorescentes;

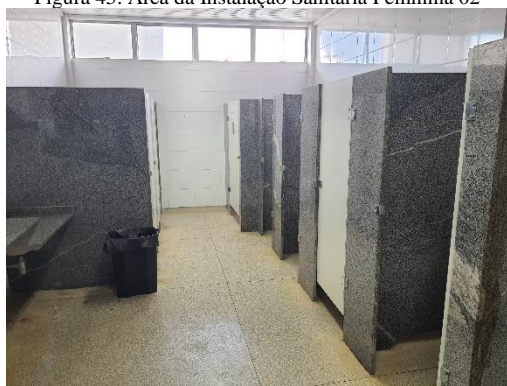
GHE	SETOR	LOCAL	CARGO	R	AGENTE	CAUSA FONTE	MEIO DE PROPAGAÇÃO	INTENS./ CONC.	LT	TÉCNICA UTILIZADA	INSAL./ PERIC.			ENQUADRAMENTO	GRAU %	PARECER TÉCNICO
											S	N	I			
																carpetes, cortinas e similares, sistemas de condicionamento de ar ou instalações sanitárias.
				P	Nas inspeções realizadas constatou-se ausência de exposição a agentes considerados perigosos.	-	-	-	-	-		X		N.A.	N.A.	Não há exposição
DESCRIÇÃO FÍSICA DO LOCAL																
Tipo de construção: Alvenaria; Estrutura: Concreto; Cobertura existente: PVC; Laterais predominantes: Alvenaria; Piso predominante: Granilite; Ventilação existente: Natural; Iluminação existente: Natural e artificial através de lâmpadas fluorescentes;																
MEDIDAS CORRETIVAS RECOMENDADAS														REGISTRO FOTOGRÁFICO		
✓ As medidas corretivas recomendadas deste setor estão presentes no Programa de Gerenciamento de Riscos (PGR);														<div>Figura 45. Área da Instalação Sanitária Feminina 02</div>

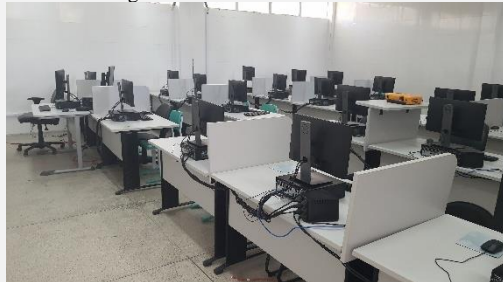
MEDIDAS CORRETIVAS RECOMENDADAS											REGISTRO FOTOGRÁFICO				
	✓ As medidas corretivas recomendadas deste setor estão presentes no Programa de Gerenciamento de Riscos (PGR);											Figura 46. Área do Laboratório 03

GHE	SETOR	LOCAL	CARGO	R	AGENTE	CAUSA FONTE	MEIO DE PROPAGAÇÃO	INTENS./ CONC.	LT	TÉCNICA UTILIZADA	INSAL./ PERIC.			ENQUADRAMENTO	GRAU %	PARECER TÉCNICO
											S	N	I			
46	Bloco Laboratórios	10.46. Laboratório 03	Professor do ensino básico, técnico e tecnológico	F	Nas inspeções realizadas constatou-se ausência de exposição a agentes físicos.	-	-	-	-	-		X		N.A.	N.A.	Não há exposição
				Q	Nas inspeções realizadas constatou-se ausência de exposição a agentes químicos.	-	-	-	-	-		X		N.A.	N.A.	Não há exposição
				B	Nas inspeções realizadas constatou-se ausência de exposição a agentes biológicos.	-	-	-	-	-		X		N.A.	N.A.	Não há exposição
				P	Nas inspeções realizadas constatou-se ausência de exposição a agentes considerados perigosos.	-	-	-	-	-		X		N.A.	N.A.	Não há exposição
	DESCRIÇÃO FÍSICA DO LOCAL															
	Tipo de construção: Alvenaria; Estrutura: Concreto; Cobertura existente: PVC; Laterais predominantes: Alvenaria; Piso predominante: Granilite; Ventilação existente: Artificial através de ar-condicionado; Iluminação existente: Natural e artificial através de lâmpadas fluorescentes;

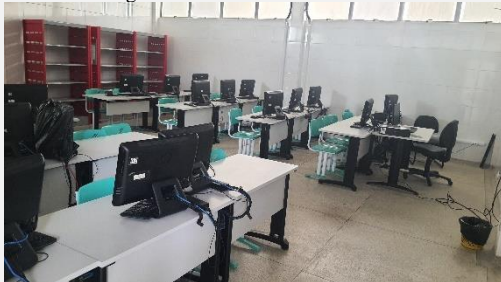
MEDIDAS CORRETIVAS RECOMENDADAS											REGISTRO FOTOGRÁFICO				
	✓ As medidas corretivas recomendadas deste setor estão presentes no Programa de Gerenciamento de Riscos (PGR);											Figura 47. Área do Laboratório 04

GHE	SETOR	LOCAL	CARGO	R	AGENTE	CAUSA FONTE	MEIO DE PROPAGAÇÃO	INTENS./ CONC.	LT	TÉCNICA UTILIZADA	INSAL./ PERIC.			ENQUADRAMENTO	GRAU %	PARECER TÉCNICO
											S	N	I			
47	Bloco Laboratórios	10.47. Laboratório 04	Professor do ensino básico, técnico e tecnológico	F	Nas inspeções realizadas constatou-se ausência de exposição a agentes físicos.	-	-	-	-	-		X		N.A.	N.A.	Não há exposição
				Q	Nas inspeções realizadas constatou-se ausência de exposição a agentes químicos.	-	-	-	-	-		X		N.A.	N.A.	Não há exposição
				B	Nas inspeções realizadas constatou-se ausência de exposição a agentes biológicos.	-	-	-	-	-		X		N.A.	N.A.	Não há exposição
				P	Nas inspeções realizadas constatou-se ausência de exposição a agentes considerados periculosos.	-	-	-	-	-		X		N.A.	N.A.	Não há exposição
	DESCRIÇÃO FÍSICA DO LOCAL															
	Tipo de construção: Alvenaria; Estrutura: Concreto; Cobertura existente: PVC; Laterais predominantes: Alvenaria; Piso predominante: Granilite; Ventilação existente: Artificial através de ar-condicionado; Iluminação existente: Natural e artificial através de lâmpadas fluorescentes;

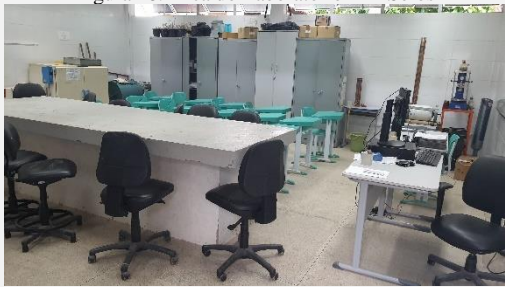
DESCRIÇÃO FÍSICA DO LOCAL	
Tipo de construção: Alvenaria; Estrutura: Concreto; Cobertura existente: PVC; Laterais predominantes: Alvenaria; Piso predominante: Granilite; Ventilação existente: Artificial através de ar-condicionado; Iluminação existente: Natural e artificial através de lâmpadas fluorescentes;	
MEDIDAS CORRETIVAS RECOMENDADAS	REGISTRO FOTOGRÁFICO
✓ As medidas corretivas recomendadas deste setor estão presentes no Programa de Gerenciamento de Riscos (PGR);	<p>Figura 48. Área do Laboratório 11 - Solos</p>

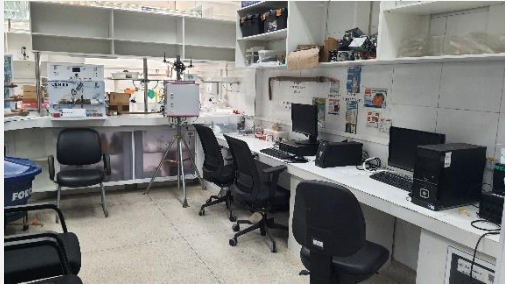
DESCRIÇÃO FÍSICA DO LOCAL	
Tipo de construção: Alvenaria; Estrutura: Concreto; Cobertura existente: PVC; Laterais predominantes: Alvenaria; Piso predominante: Granilite; Ventilação existente: Artificial através de ar-condicionado; Iluminação existente: Artificial através de lâmpadas fluorescentes;	
MEDIDAS CORRETIVAS RECOMENDADAS	REGISTRO FOTOGRÁFICO
✓ As medidas corretivas recomendadas deste setor estão presentes no Programa de Gerenciamento de Riscos (PGR);	<p>Figura 50. Área do Laboratório de Estudos em Hidráulica e Saneamento Ambiental (LEHSA)</p>

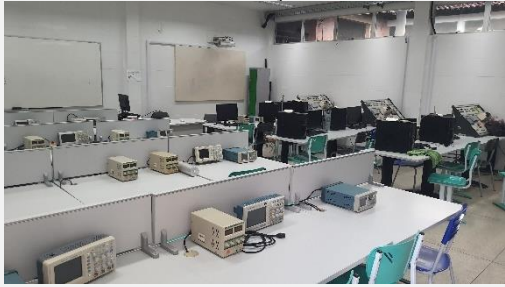
GHE	SETOR	LOCAL	CARGO	R	AGENTE	CAUSA FONTE	MEIO DE PROPAGAÇÃO	INTENS./ CONC.	LT	TÉCNICA UTILIZADA	INSAL./ PERIC.			ENQUADRAMENTO	GRAU %	PARECER TÉCNICO
											S	N	I			
																reparos em equipamentos e materiais elétricos, eletrônicos, eletromecânicos e de segurança individual e coletiva em sistemas elétricos de potência (SEP) de alta e baixa tensão, porém, as atividades no laboratório são realizadas no sistema elétrico de consumo (SEC).
DESCRÇÃO FÍSICA DO LOCAL																
Tipo de construção: Alvenaria; Estrutura: Concreto; Cobertura existente: PVC; Laterais predominantes: Alvenaria; Piso predominante: Granilite; Ventilação existente: Artificial através de ar-condicionado; Iluminação existente: Natural e artificial através de lâmpadas fluorescentes;																
MEDIDAS CORRETIVAS RECOMENDADAS										REGISTRO FOTOGRÁFICO						
✓ As medidas corretivas recomendadas deste setor estão presentes no Programa de Gerenciamento de Riscos (PGR);										Figura 51. Área do Laboratório 10 - Eletrônica e Automação

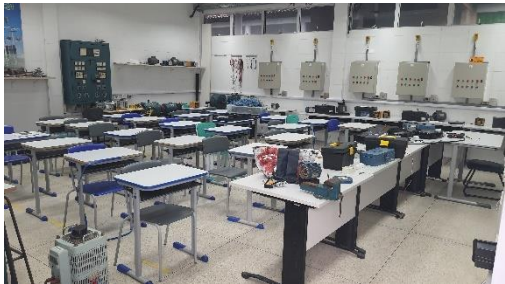
MEDIDAS CORRETIVAS RECOMENDADAS																
REGISTRO FOTOGRÁFICO																
Figura 52. Área do Laboratório 09 – Máquinas e Comandos Elétricos

GHE	SETOR	LOCAL	CARGO	R	AGENTE	CAUSA FONTE	MEIO DE PROPAGAÇÃO	INTENS./ CONC.	LT	TÉCNICA UTILIZADA	INSAL./ PERIC.			ENQUADRAMENTO	GRAU %	PARECER TÉCNICO
											S	N	I			
																reparos em equipamentos e materiais elétricos, eletrônicos, eletromecânicos e de segurança individual e coletiva em sistemas elétricos de potência (SEP) de alta e baixa tensão, porém, as atividades no laboratório são realizadas no sistema elétrico de consumo (SEC).
Atenção: De acordo com a Instrução Normativa SGP/SEGEG/ME nº 15 de 16 de março de 2022, Acórdão nº 2355/2022 do TCU e Ofício Circular SEI nº 335/2023/MGI, o adicional de insalubridade ou periculosidade somente deverá ser concedido quando houver exposição habitual ou permanente ao agente em questão.																
DESCRIÇÃO FÍSICA DO LOCAL																
Tipo de construção: Alvenaria; Estrutura: Concreto; Cobertura existente: PVC; Laterais predominantes: Alvenaria; Piso predominante: Granilite; Ventilação existente: Artificial através de ar-condicionado; Iluminação existente: Natural e artificial através de lâmpadas fluorescentes;

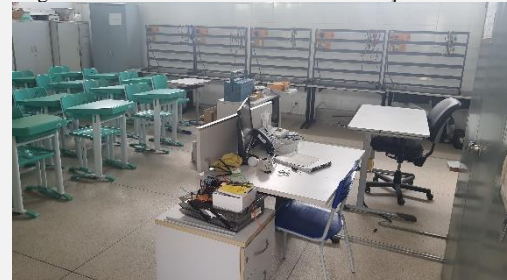
MEDIDAS CORRETIVAS RECOMENDADAS														REGISTRO FOTOGRÁFICO		
✓ As medidas corretivas recomendadas deste setor estão presentes no Programa de Gerenciamento de Riscos (PGR);														Figura 56. Área do Laboratório 07 - Instalações Elétricas

GHE	SETOR	LOCAL	CARGO	R	AGENTE	CAUSA FONTE	MEIO DE PROPAGAÇÃO	INTENS./CONC.	LT	TÉCNICA UTILIZADA	INSAL./PERIC.			ENQUADRAMENTO	GRAU %	PARECER TÉCNICO
											S	N	I			
				P	Choque elétrico em baixa tensão	Atividades ou operações em equipamentos elétricos energizados em baixa tensão no sistema elétrico de consumo – SEC	Através da manipulação dos painéis de instalações prediais	N.A.	N.A.	Avaliação Qualitativa	X			NR 16 – Anexo 4	10	Na inspeção dos locais de trabalho foi detectada a exposição ao referido agente na condição prevista pelo Anexo 4 da Norma Regulamentadora nº 16 da Portaria 3.214 de 8 de junho de 1978.
DESCRIÇÃO FÍSICA DO LOCAL																
Tipo de construção: Alvenaria; Estrutura: Concreto; Cobertura existente: PVC; Laterais predominantes: Alvenaria; Piso predominante: Granilite; Ventilação existente: Artificial através de ar-condicionado; Iluminação existente: Natural e artificial através de lâmpadas fluorescentes;

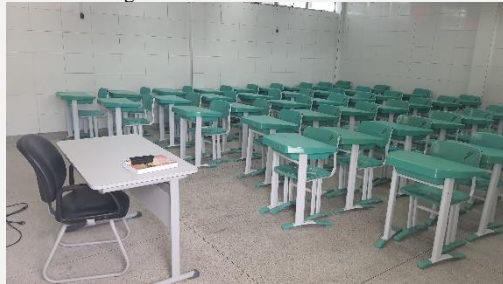
MEDIDAS CORRETIVAS RECOMENDADAS											REGISTRO FOTOGRÁFICO				
	✓ As medidas corretivas recomendadas deste setor estão presentes no Programa de Gerenciamento de Riscos (PGR);											Figura 57. Área da Sala de Aula 01

GHE	SETOR	LOCAL	CARGO	R	AGENTE	CAUSA FONTE	MEIO DE PROPAGAÇÃO	INTENS./ CONC.	LT	TÉCNICA UTILIZADA	INSAL./ PERIC.			ENQUADRAMENTO	GRAU %	PARECER TÉCNICO
											S	N	I			
57	Bloco Salas de Aula	10.57. Sala de Aula 01	Professor do ensino básico, técnico e tecnológico	F	Nas inspeções realizadas constatou-se ausência de exposição a agentes físicos.	-	-	-	-	-		X		N.A.	N.A.	Não há exposição
				Q	Nas inspeções realizadas constatou-se ausência de exposição a agentes químicos.	-	-	-	-	-		X		N.A.	N.A.	Não há exposição
				B	Nas inspeções realizadas constatou-se ausência de exposição a agentes biológicos.	-	-	-	-	-		X		N.A.	N.A.	Não há exposição
				P	Nas inspeções realizadas constatou-se ausência de exposição a agentes considerados perigosos.	-	-	-	-	-		X		N.A.	N.A.	Não há exposição
	DESCRIÇÃO FÍSICA DO LOCAL															
	Tipo de construção: Alvenaria; Estrutura: Concreto; Cobertura existente: PVC; Laterais predominantes: Alvenaria; Piso predominante: Granilite; Ventilação existente: Artificial através de ventilador e ar-condicionado; Iluminação existente: Natural e artificial através de lâmpadas fluorescentes;

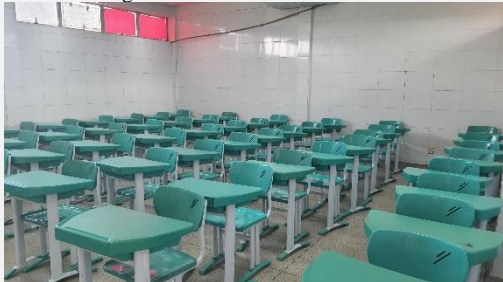
GHE	SETOR	LOCAL	CARGO	R	AGENTE	CAUSA FONTE	MEIO DE PROPAGAÇÃO	INTENS. / CONC.	LT	TÉCNICA UTILIZADA	INSAL./PERIC.			ENQUADRAMENTO	GRAU %	PARECER TÉCNICO
											S	N	I			
58	Bloco Salas de Aula	10.58. Sala de Aula 02	Professor do ensino básico, técnico e tecnológico	F	Nas inspeções realizadas constatou-se ausência de exposição a agentes físicos.	-	-	-	-	-		X		N.A.	N.A.	Não há exposição
				Q	Nas inspeções realizadas constatou-se ausência de exposição a agentes químicos.	-	-	-	-	-		X		N.A.	N.A.	Não há exposição
				B	Nas inspeções realizadas constatou-se ausência de exposição a agentes biológicos.	-	-	-	-	-		X		N.A.	N.A.	Não há exposição
				P	Nas inspeções realizadas constatou-se ausência de exposição a agentes considerados perigosos.	-	-	-	-	-		X		N.A.	N.A.	Não há exposição
	DESCRIÇÃO FÍSICA DO LOCAL															
	Tipo de construção: Alvenaria; Estrutura: Concreto; Cobertura existente: PVC; Laterais predominantes: Alvenaria; Piso predominante: Granilite; Ventilação existente: Artificial através de ventilador e ar-condicionado; Iluminação existente: Natural e artificial através de lâmpadas fluorescentes;

MEDIDAS CORRETIVAS RECOMENDADAS											REGISTRO FOTOGRÁFICO				
	✓ As medidas corretivas recomendadas deste setor estão presentes no Programa de Gerenciamento de Riscos (PGR);											Figura 58. Área da Sala de Aula 02

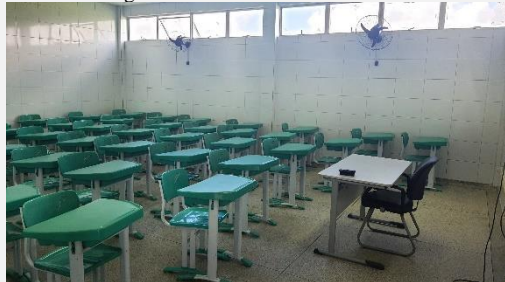
GHE	SETOR	LOCAL	CARGO	R	AGENTE	CAUSA FONTE	MEIO DE PROPAGAÇÃO	INTENS./ CONC.	LT	TÉCNICA UTILIZADA	INSAL./ PERIC.			ENQUADRAMENTO	GRAU %	PARECER TÉCNICO
											S	N	I			
59	Bloco Salas de Aula	10.59. Sala de Aula 03	Professor do ensino básico, técnico e tecnológico	F	Nas inspeções realizadas constatou-se ausência de exposição a agentes físicos.	-	-	-	-	-		X		N.A.	N.A.	Não há exposição
				Q	Nas inspeções realizadas constatou-se ausência de exposição a agentes químicos.	-	-	-	-	-		X		N.A.	N.A.	Não há exposição
				B	Nas inspeções realizadas constatou-se ausência de exposição a agentes biológicos.	-	-	-	-	-		X		N.A.	N.A.	Não há exposição
				P	Nas inspeções realizadas constatou-se ausência de exposição a agentes considerados perigosos.	-	-	-	-	-		X		N.A.	N.A.	Não há exposição
	DESCRIÇÃO FÍSICA DO LOCAL															
	Tipo de construção: Alvenaria; Estrutura: Concreto; Cobertura existente: PVC; Laterais predominantes: Alvenaria; Piso predominante: Granilite; Ventilação existente: Artificial através de ventilador e ar-condicionado; Iluminação existente: Natural e artificial através de lâmpadas fluorescentes;

MEDIDAS CORRETIVAS RECOMENDADAS											REGISTRO FOTOGRÁFICO				
	✓ As medidas corretivas recomendadas deste setor estão presentes no Programa de Gerenciamento de Riscos (PGR);											Figura 59. Área da Sala de Aula 03

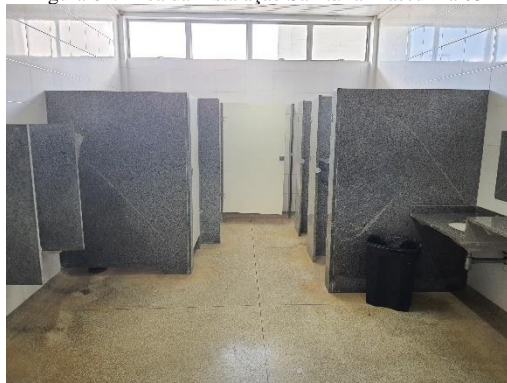
GHE	SETOR	LOCAL	CARGO	R	AGENTE	CAUSA FONTE	MEIO DE PROPAGAÇÃO	INTENS./ CONC.	LT	TÉCNICA UTILIZADA	INSAL./ PERIC.			ENQUADRAMENTO	GRAU %	PARECER TÉCNICO
											S	N	I			
61	Bloco Salas de Aula	10.61. Instalações Sanitárias Masculinas 03	Colaboradores de empresa terceirizada	F	Nas inspeções realizadas constatou-se ausência de exposição a agentes físicos.	-	-	-	-	-		X		N.A.	N.A.	Não há exposição
				Q	Nas inspeções realizadas constatou-se ausência de exposição a agentes químicos.	-	-	-	-	-		X		N.A.	N.A.	Na inspeção do local de trabalho NÃO foi detectada a exposição ao referido agente na condição prevista pelo Anexo 11 da Norma Regulamentadora nº 15 da Portaria 3.214 de 8 de junho de 1978.
				B	Vírus, bactérias e fungos	Trabalhos e operações em contato com a coleta de lixo	Através da atividade	N.A.	N.A.	Avaliação Qualitativa		X		N.A.	N.A.	Na inspeção do local de trabalho NÃO foi detectada a exposição ao referido agente na condição prevista pelo Anexo 14 da Norma Regulamentadora nº 15 da Portaria 3.214 de 8 de junho de 1978. OBS 1: O Adicional de insalubridade somente deverá ser concedido quando houver exposição permanente a coleta e industrialização do lixo urbano. OBS 2: De acordo com o inciso I do parágrafo único do art. 12 da IN nº 15, não geram adicional o contato com fungos, ácaros, bactérias e outros microrganismos presentes em documentos, livros, processos e similares,

GHE	SETOR	LOCAL	CARGO	R	AGENTE	CAUSA FONTE	MEIO DE PROPAGAÇÃO	INTENS./ CONC.	LT	TÉCNICA UTILIZADA	INSAL./ PERIC.			ENQUADRAMENTO	GRAU %	PARECER TÉCNICO
											S	N	I			
																carpetes, cortinas e similares, sistemas de condicionamento de ar ou instalações sanitárias.
				P	Nas inspeções realizadas constatou-se ausência de exposição a agentes considerados perigosos.	-	-	-	-	-		X		N.A.	N.A.	Não há exposição
DESCRIÇÃO FÍSICA DO LOCAL																
Tipo de construção: Alvenaria; Estrutura: Concreto; Cobertura existente: PVC; Laterais predominantes: Alvenaria; Piso predominante: Granilite; Ventilação existente: Natural; Iluminação existente: Natural e artificial através de lâmpadas fluorescentes;																
MEDIDAS CORRETIVAS RECOMENDADAS														REGISTRO FOTOGRÁFICO		
✓ As medidas corretivas recomendadas deste setor estão presentes no Programa de Gerenciamento de Riscos (PGR);														Figura 61. Área da Instalação Sanitária Masculina 03

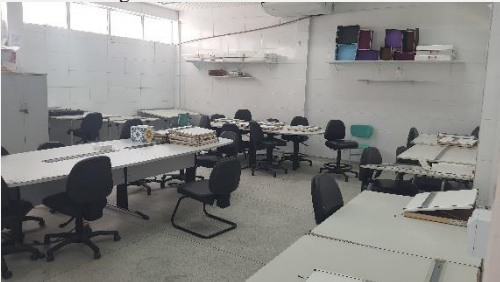
GHE	SETOR	LOCAL	CARGO	R	AGENTE	CAUSA FONTE	MEIO DE PROPAGAÇÃO	INTENS./ CONC.	LT	TÉCNICA UTILIZADA	INSAL./ PERIC.			ENQUADRAMENTO	GRAU %	PARECER TÉCNICO
											S	N	I			
63	Bloco Salas de Aula	10.63. Sala de Aula 05	Professor do ensino básico, técnico e tecnológico	F	Nas inspeções realizadas constatou-se ausência de exposição a agentes físicos.	-	-	-	-	-		X		N.A.	N.A.	Não há exposição
				Q	Nas inspeções realizadas constatou-se ausência de exposição a agentes químicos.	-	-	-	-	-		X		N.A.	N.A.	Não há exposição
				B	Nas inspeções realizadas constatou-se ausência de exposição a agentes biológicos.	-	-	-	-	-		X		N.A.	N.A.	Não há exposição
				P	Nas inspeções realizadas constatou-se ausência de exposição a agentes considerados perigosos.	-	-	-	-	-		X		N.A.	N.A.	Não há exposição
	DESCRIÇÃO FÍSICA DO LOCAL															
	Tipo de construção: Alvenaria; Estrutura: Concreto; Cobertura existente: PVC; Laterais predominantes: Alvenaria; Piso predominante: Granilite; Ventilação existente: Artificial através de ventilador e ar-condicionado; Iluminação existente: Natural e artificial através de lâmpadas fluorescentes;

MEDIDAS CORRETIVAS RECOMENDADAS											REGISTRO FOTOGRÁFICO				
	✓ As medidas corretivas recomendadas deste setor estão presentes no Programa de Gerenciamento de Riscos (PGR);											Figura 63. Área da Sala de Aula 05

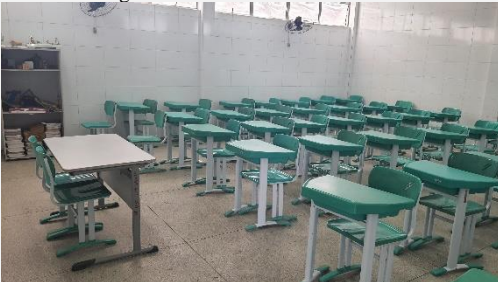
GHE	SETOR	LOCAL	CARGO	R	AGENTE	CAUSA FONTE	MEIO DE PROPAGAÇÃO	INTENS./ CONC.	LT	TÉCNICA UTILIZADA	INSAL./ PERIC.			ENQUADRAMENTO	GRAU %	PARECER TÉCNICO
											S	N	I			
64	Bloco Salas de Aula	10.64. Sala de Aula 06	Professor do ensino básico, técnico e tecnológico	F	Nas inspeções realizadas constatou-se ausência de exposição a agentes físicos.	-	-	-	-	-		X		N.A.	N.A.	Não há exposição
				Q	Nas inspeções realizadas constatou-se ausência de exposição a agentes químicos.	-	-	-	-	-		X		N.A.	N.A.	Não há exposição
				B	Nas inspeções realizadas constatou-se ausência de exposição a agentes biológicos.	-	-	-	-	-		X		N.A.	N.A.	Não há exposição
				P	Nas inspeções realizadas constatou-se ausência de exposição a agentes considerados perigosos.	-	-	-	-	-		X		N.A.	N.A.	Não há exposição
	DESCRIÇÃO FÍSICA DO LOCAL															
	Tipo de construção: Alvenaria; Estrutura: Concreto; Cobertura existente: PVC; Laterais predominantes: Alvenaria; Piso predominante: Granilite; Ventilação existente: Artificial através de ventilador e ar-condicionado; Iluminação existente: Natural e artificial através de lâmpadas fluorescentes;

MEDIDAS CORRETIVAS RECOMENDADAS											REGISTRO FOTOGRÁFICO				
	✓ As medidas corretivas recomendadas deste setor estão presentes no Programa de Gerenciamento de Riscos (PGR);											Figura 64. Área da Sala de Aula 06

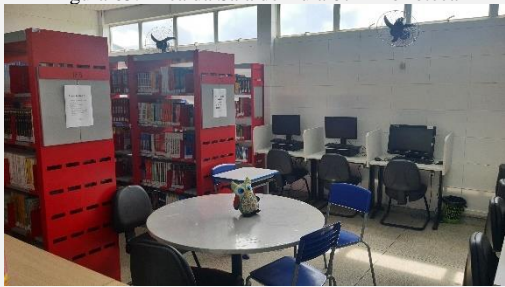
GHE	SETOR	LOCAL	CARGO	R	AGENTE	CAUSA FONTE	MEIO DE PROPAGAÇÃO	INTENS./ CONC.	LT	TÉCNICA UTILIZADA	INSAL./ PERIC.			ENQUADRAMENTO	GRAU %	PARECER TÉCNICO
											S	N	I			
65	Bloco Salas de Aula	10.65. Sala de Aula 07 - Biblioteca	Auxiliar de Biblioteca / Bibliotecário-Documentalista	F	Nas inspeções realizadas constatou-se ausência de exposição a agentes físicos.	-	-	-	-	-		X		N.A.	N.A.	Não há exposição
				Q	Nas inspeções realizadas constatou-se ausência de exposição a agentes químicos.	-	-	-	-	-		X		N.A.	N.A.	Não há exposição
				B	Ácaros, bactérias e fungos	Contato com livros	Contato e através do ar	N.A.	N.A.	Avaliação Qualitativa		X		N.A.	N.A.	Na inspeção do local de trabalho NÃO foi detectada a exposição ao referido agente na condição prevista pelo Anexo 14 da Norma Regulamentadora nº 15 da Portaria 3.214 de 8 de junho de 1978. OBS: De acordo com o inciso I do parágrafo único do art. 12 da IN nº 15, não geram adicional o contato com fungos, ácaros, bactérias e outros microrganismos presentes em documentos, livros, processos e similares, carpetes, cortinas e similares, sistemas de condicionamento de ar ou instalações sanitárias.

DESCRIÇÃO FÍSICA DO LOCAL	
Tipo de construção: Alvenaria; Estrutura: Concreto; Cobertura existente: PVC; Laterais predominantes: Alvenaria; Piso predominante: Granilite; Ventilação existente: Natural; Iluminação existente: Natural e artificial através de lâmpadas fluorescentes;	
MEDIDAS CORRETIVAS RECOMENDADAS	REGISTRO FOTOGRÁFICO
✓ As medidas corretivas recomendadas deste setor estão presentes no Programa de Gerenciamento de Riscos (PGR);	<p>Figura 65. Área da Sala de Aula 07 - Biblioteca</p>

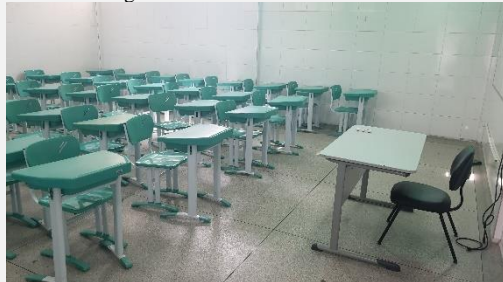
GHE	SETOR	LOCAL	CARGO	R	AGENTE	CAUSA FONTE	MEIO DE PROPAGAÇÃO	INTENS./ CONC.	LT	TÉCNICA UTILIZADA	INSAL./ PERIC.			ENQUADRAMENTO	GRAU %	PARECER TÉCNICO
											S	N	I			
66	Bloco Salas de Aula	10.66. Sala de Aula 08	Professor do ensino básico, técnico e tecnológico	F	Nas inspeções realizadas constatou-se ausência de exposição a agentes físicos.	-	-	-	-	-		X		N.A.	N.A.	Não há exposição
				Q	Nas inspeções realizadas constatou-se ausência de exposição a agentes químicos.	-	-	-	-	-		X		N.A.	N.A.	Não há exposição
				B	Nas inspeções realizadas constatou-se ausência de exposição a agentes biológicos.	-	-	-	-	-		X		N.A.	N.A.	Não há exposição
				P	Nas inspeções realizadas constatou-se ausência de exposição a agentes considerados perigosos.	-	-	-	-	-		X		N.A.	N.A.	Não há exposição
	DESCRIÇÃO FÍSICA DO LOCAL															
	Tipo de construção: Alvenaria; Estrutura: Concreto; Cobertura existente: PVC; Laterais predominantes: Alvenaria; Piso predominante: Granilite; Ventilação existente: Artificial através de ventilador e ar-condicionado; Iluminação existente: Natural e artificial através de lâmpadas fluorescentes;

MEDIDAS CORRETIVAS RECOMENDADAS											REGISTRO FOTOGRÁFICO				
	✓ As medidas corretivas recomendadas deste setor estão presentes no Programa de Gerenciamento de Riscos (PGR);											Figura 66. Área da Sala de Aula 08

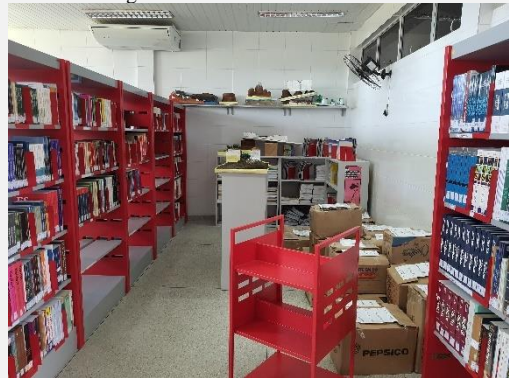
GHE	SETOR	LOCAL	CARGO	R	AGENTE	CAUSA FONTE	MEIO DE PROPAGAÇÃO	INTENS./ CONC.	LT	TÉCNICA UTILIZADA	INSAL./ PERIC.			ENQUADRAMENTO	GRAU %	PARECER TÉCNICO
											S	N	I			
67	Bloco Salas de Aula	10.67. Sala de Aula 09	Auxiliar de Biblioteca / Bibliotecário- Documentalista	F	Nas inspeções realizadas constatou-se ausência de exposição a agentes físicos.	-	-	-	-	-		X		N.A.	N.A.	Não há exposição
				Q	Nas inspeções realizadas constatou-se ausência de exposição a agentes químicos.	-	-	-	-	-		X		N.A.	N.A.	Não há exposição
				B	Nas inspeções realizadas constatou-se ausência de exposição a agentes biológicos.	-	-	-	-	-		X		N.A.	N.A.	Não há exposição
				P	Nas inspeções realizadas constatou-se ausência de exposição a agentes considerados perigosos.	-	-	-	-	-		X		N.A.	N.A.	Não há exposição
	DESCRIÇÃO FÍSICA DO LOCAL															
	Tipo de construção: Alvenaria; Estrutura: Concreto; Cobertura existente: PVC; Laterais predominantes: Alvenaria; Piso predominante: Granilite; Ventilação existente: Artificial através de ventilador e ar-condicionado; Iluminação existente: Natural e artificial através de lâmpadas fluorescentes;

MEDIDAS CORRETIVAS RECOMENDADAS											REGISTRO FOTOGRÁFICO				
	✓ As medidas corretivas recomendadas deste setor estão presentes no Programa de Gerenciamento de Riscos (PGR);											Figura 67. Área da Sala de Aula 09

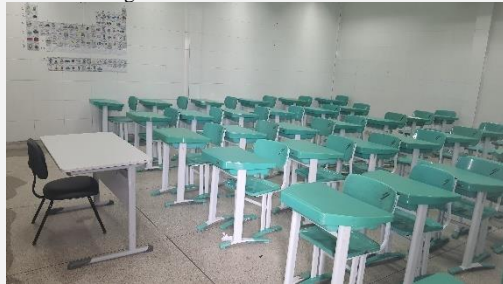
GHE	SETOR	LOCAL	CARGO	R	AGENTE	CAUSA FONTE	MEIO DE PROPAGAÇÃO	INTENS./ CONC.	LT	TÉCNICA UTILIZADA	INSAL./ PERIC.			ENQUADRAMENTO	GRAU %	PARECER TÉCNICO
											S	N	I			
68	Bloco Salas de Aula	10.68. Sala de Aula 10	Professor do ensino básico, técnico e tecnológico	F	Nas inspeções realizadas constatou-se ausência de exposição a agentes físicos.	-	-	-	-	-		X		N.A.	N.A.	Não há exposição
				Q	Nas inspeções realizadas constatou-se ausência de exposição a agentes químicos.	-	-	-	-	-		X		N.A.	N.A.	Não há exposição
				B	Nas inspeções realizadas constatou-se ausência de exposição a agentes biológicos.	-	-	-	-	-		X		N.A.	N.A.	Não há exposição
				P	Nas inspeções realizadas constatou-se ausência de exposição a agentes considerados perigosos.	-	-	-	-	-		X		N.A.	N.A.	Não há exposição
	DESCRIÇÃO FÍSICA DO LOCAL															
	Tipo de construção: Alvenaria; Estrutura: Concreto; Cobertura existente: PVC; Laterais predominantes: Alvenaria; Piso predominante: Granilite; Ventilação existente: Artificial através de ventilador e ar-condicionado; Iluminação existente: Natural e artificial através de lâmpadas fluorescentes;

MEDIDAS CORRETIVAS RECOMENDADAS											REGISTRO FOTOGRÁFICO				
	✓ As medidas corretivas recomendadas deste setor estão presentes no Programa de Gerenciamento de Riscos (PGR);											Figura 68. Área da Sala de Aula 10

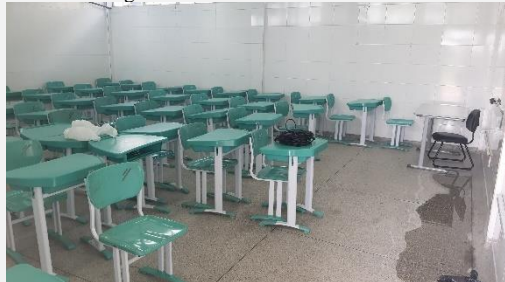
GHE	SETOR	LOCAL	CARGO	R	AGENTE	CAUSA FONTE	MEIO DE PROPAGAÇÃO	INTENS./ CONC.	LT	TÉCNICA UTILIZADA	INSAL./ PERIC.			ENQUADRAMENTO	GRAU %	PARECER TÉCNICO
											S	N	I			
69	Bloco Salas de Aula	10.69, Sala de Aula 11	Professor do ensino básico, técnico e tecnológico	F	Nas inspeções realizadas constatou-se ausência de exposição a agentes físicos.	-	-	-	-	-		X		N.A.	N.A.	Não há exposição
				Q	Nas inspeções realizadas constatou-se ausência de exposição a agentes químicos.	-	-	-	-	-		X		N.A.	N.A.	Não há exposição
				B	Nas inspeções realizadas constatou-se ausência de exposição a agentes biológicos.	-	-	-	-	-		X		N.A.	N.A.	Não há exposição
				P	Nas inspeções realizadas constatou-se ausência de exposição a agentes considerados periculosos.	-	-	-	-	-		X		N.A.	N.A.	Não há exposição
	DESCRIÇÃO FÍSICA DO LOCAL															
	Tipo de construção: Alvenaria; Estrutura: Concreto; Cobertura existente: PVC; Laterais predominantes: Alvenaria; Piso predominante: Granilite; Ventilação existente: Artificial através de ventilador e ar-condicionado; Iluminação existente: Natural e artificial através de lâmpadas fluorescentes;

MEDIDAS CORRETIVAS RECOMENDADAS											REGISTRO FOTOGRÁFICO				
	✓ As medidas corretivas recomendadas deste setor estão presentes no Programa de Gerenciamento de Riscos (PGR);											Figura 69. Área da Sala de Aula 11
