LAUDO TÉCNICO DAS CONDIÇÕES AMBIENTAIS DE TRABALHO (LTCAT) - CAMPUS ESTÂNCIA

INSTITUTO FEDERAL DE
EDUCAÇÃO, CIÊNCIA E
TECNOLOGIA DE SERGIPE – IFS

21/1/2025

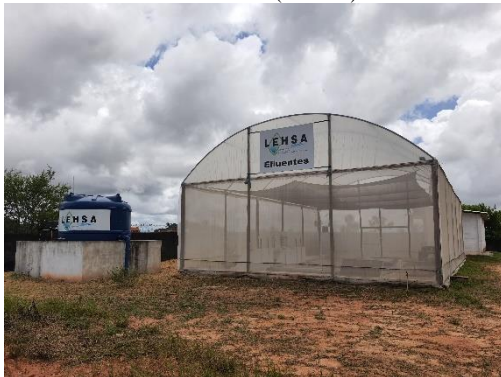
GHE	SETOR	LOCAL	CARGO	R	AGENTE	CAUSA FONTE	MEIO DE PROPAGAÇÃO	INTENS./ CONC.	LT	TÉCNICA UTILIZADA	INSAL./ PERIC.			ENQUADRAMENTO	GRAU %	PARECER TÉCNICO
											S	N	I			
71	Laboratório de Estudos em Hidráulica e Saneamento Ambiental (LEHSA) - Efluentes	10.71. Laboratório de Estudos em Hidráulica e Saneamento Ambiental (LEHSA) - Efluentes	Professor do Ensino Básico Técnico e Tecnológico	F	Nas inspeções realizadas constatou-se ausência de exposição a agentes físicos.	-	-	-	-	-		X		N.A.	N.A.	Não há exposição
				Q	Nas inspeções realizadas constatou-se ausência de exposição a agentes químicos.	-	-	-	-	-		X		N.A.	N.A.	Não há exposição
				B	Nas inspeções realizadas constatou-se ausência de exposição a agentes biológicos.	-	-	-	-	-		X		N.A.	N.A.	Não há exposição
				P	Nas inspeções realizadas constatou-se ausência de exposição a agentes considerados perigosos.	-	-	-	-	-		X		N.A.	N.A.	Não há exposição

DESCRIÇÃO FÍSICA DO LOCAL															
	Tipo de construção: PVC; Estrutura: PVC; Cobertura existente: Tela de proteção; Laterais predominantes: PVC; Piso predominante: Grama; Ventilação existente: Natural; Iluminação existente: Natural;															
	MEDIDAS CORRETIVAS RECOMENDADAS											REGISTRO FOTOGRÁFICO				
✓ As medidas corretivas recomendadas deste setor estão presentes no Programa de Gerenciamento de Riscos (PGR);											Figura 71. Área do Laboratório de Estudos em Hidráulica e Saneamento Ambiental (LEHSA) - Efluentes

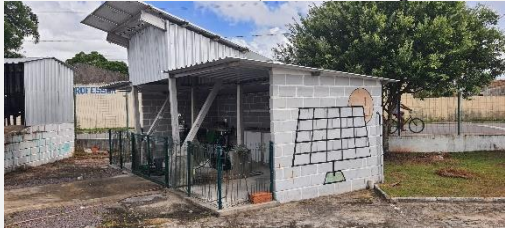
GHE	SETOR	LOCAL	CARGO	R	AGENTE	CAUSA FONTE	MEIO DE PROPAGAÇÃO	INTENS./ CONC.	LT	TÉCNICA UTILIZADA	INSAL./ PERIC.			ENQUADRAMENTO	GRAU %	PARECER TÉCNICO
											S	N	I			
72	Laboratório de Estudos em Hidráulica e Saneamento Ambiental (LEHSA) – Energia Solar	10.72. Laboratório de Estudos em Hidráulica e Saneamento Ambiental (LEHSA) – Energia Solar	Professor do Ensino Básico Técnico e Tecnológico	F	Ruído	Motor	Através do ar	-	85dB	-			X	NR 15 – Anexos 1 e 2	-	Na inspeção dos locais de trabalho foi detectada a exposição ao referido agente na condição prevista pelo Anexo 1 e 2 da Norma Regulamentadora nº 15 da Portaria 3.214 de 8 de junho de 1978. OBS: Necessidade da avaliação quantitativa do agente.
				Q	Nas inspeções realizadas constatou-se ausência de exposição a agentes químicos.	-	-	-	-	-		X		N.A.	N.A.	Não há exposição
				B	Nas inspeções realizadas constatou-se ausência de exposição a agentes biológicos.	-	-	-	-	-		X		N.A.	N.A.	Não há exposição

DESCRIÇÃO FÍSICA DO LOCAL	
Tipo de construção: Alvenaria; Estrutura: Concreto; Cobertura existente: Telhas galvanizadas; Laterais predominantes: Alvenaria; Piso predominante: Cimento rústico; Ventilação existente: Natural; Iluminação existente: Natural e artificial através de lâmpadas fluorescentes;	
MEDIDAS CORRETIVAS RECOMENDADAS	REGISTRO FOTOGRÁFICO
✓ As medidas corretivas recomendadas deste setor estão presentes no Programa de Gerenciamento de Riscos (PGR);	<p>Figura 72. Área do Laboratório de Estudos em Hidráulica e Saneamento Ambiental (LEHSA) – Energia Solar</p>

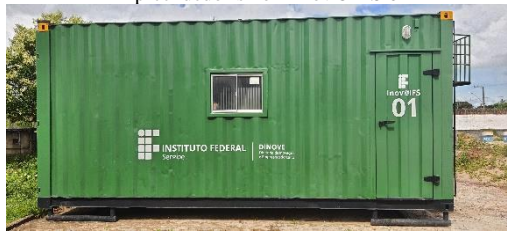
GHE	SETOR	LOCAL	CARGO	R	AGENTE	CAUSA FONTE	MEIO DE PROPAGAÇÃO	INTENS./ CONC.	LT	TÉCNICA UTILIZADA	INSAL./ PERIC.			ENQUADRAMENTO	GRAU %	PARECER TÉCNICO
											S	N	I			
73	Diretoria de Inovação e Empreendedorismo – Inov@IFS 01	10.73. Diretoria de Inovação e Empreendedorismo – Inov@IFS 01	Não possui, setor desativado.	F	Nas inspeções realizadas constatou-se ausência de exposição a agentes físicos.	-	-	-	-	-		X		N.A.	N.A.	Não há exposição
				Q	Nas inspeções realizadas constatou-se ausência de exposição a agentes químicos.	-	-	-	-	-		X		N.A.	N.A.	Não há exposição
				B	Nas inspeções realizadas constatou-se ausência de exposição a agentes biológicos.	-	-	-	-	-		X		N.A.	N.A.	Não há exposição
				P	Nas inspeções realizadas constatou-se ausência de exposição a agentes considerados perigosos.	-	-	-	-	-		X		N.A.	N.A.	Não há exposição
	DESCRIÇÃO FÍSICA DO LOCAL															
	Tipo de construção: Container; Estrutura: Aço; Cobertura existente: Aço; Laterais predominantes: Paredes corrugadas; Piso predominante: Cerâmica; Ventilação existente: Natural; Iluminação existente: Natural e artificial através de lâmpadas fluorescentes;

MEDIDAS CORRETIVAS RECOMENDADAS											REGISTRO FOTOGRÁFICO				
	✓ As medidas corretivas recomendadas deste setor estão presentes no Programa de Gerenciamento de Riscos (PGR);											Figura 73. Área da Diretoria de Inovação e Empreendedorismo – Inov@IFS 01

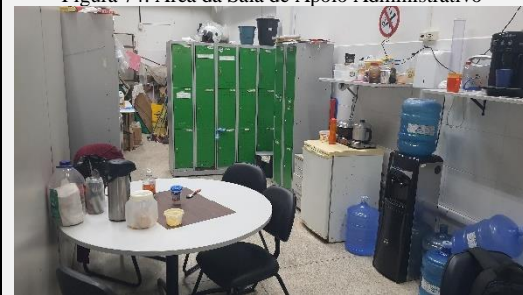
DESCRIÇÃO FÍSICA DO LOCAL	
Tipo de construção: Alvenaria; Estrutura: Concreto; Cobertura existente: PVC; Laterais predominantes: Alvenaria; Piso predominante: Granilite; Ventilação existente: Natural e artificial através de ventilador; Iluminação existente: Natural e artificial através de lâmpadas fluorescentes;	
MEDIDAS CORRETIVAS RECOMENDADAS	REGISTRO FOTOGRÁFICO
✓ As medidas corretivas recomendadas deste setor estão presentes no Programa de Gerenciamento de Riscos (PGR);	<p>Figura 74. Área da Sala de Apoio Administrativo</p>
