LAUDO TÉCNICO DAS CONDIÇÕES AMBIENTAIS DE TRABALHO (LTCAT) - CAMPUS SÃO CRISTÓVÃO

INSTITUTO FEDERAL DE
EDUCAÇÃO, CIÊNCIA E
TECNOLOGIA DE SERGIPE – IFS

MINISTÉRIO DA EDUCAÇÃO
SECRETARIA DE EDUCAÇÃO PROFISSIONAL E TECNOLÓGICA
INSTITUTO FEDERAL DE EDUCAÇÃO, CIÊNCIA E TECNOLOGIA DE SERGIPE - IFS
PRÓ-REITORIA DE DESENVOLVIMENTO INSTITUCIONAL – PRODIN
NÚCLEO INSTITUCIONAL DE SEGURANÇA DO TRABALHO - NIST

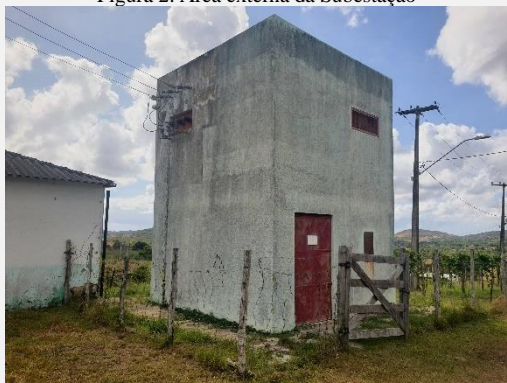
DESCRIÇÃO FÍSICA DO LOCAL	
Tipo de construção: Alvenaria; Estrutura: Concreto; Cobertura existente: Laje; Laterais predominantes: Alvenaria; Piso predominante: Cimento rústico; Ventilação existente: Natural; Iluminação existente: Artificial através de lâmpadas fluorescentes;	
MEDIDAS DE CORREÇÃO	REGISTRO FOTOGRÁFICO
✓ As medidas corretivas recomendadas deste setor estão presentes no Programa de Gerenciamento de Riscos (PGR);	<p>Figura 2. Área externa da Subestação</p>

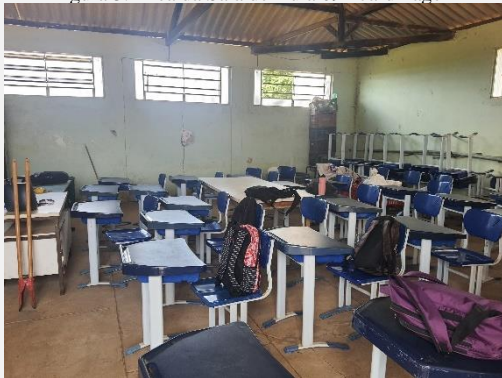
MEDIDAS CORRETIVAS RECOMENDADAS											REGISTRO FOTOGRÁFICO				
	✓ As medidas corretivas recomendadas deste setor estão presentes no Programa de Gerenciamento de Riscos (PGR);											Figura 3. Área da Sala de Aula 09 - Jardinagem

GHE	SETOR	LOCAL	CARGO	R	AGENTE	CAUSA FONTE	MEIO DE PROPAGAÇÃO	INTENS./ CONC.	LT	TÉCNICA UTILIZADA	INSAL./ PERIC.			ENQUADRAMENTO	GRAU %	PARECER TÉCNICO
											S	N	I			
3	Oficina	10.3. Sala de Aula 09 - Jardinagem	Professor do ensino básico, técnico e tecnológico	F	Nas inspeções realizadas constatou-se ausência de exposição a agentes físicos.	-	-	-	-	-		X		N.A.	N.A.	Não há exposição
				Q	Nas inspeções realizadas constatou-se ausência de exposição a agentes químicos.	-	-	-	-	-		X		N.A.	N.A.	Não há exposição
				B	Nas inspeções realizadas constatou-se ausência de exposição a agentes biológicos.	-	-	-	-	-		X		N.A.	N.A.	Não há exposição
				P	Nas inspeções realizadas constatou-se ausência de exposição a agentes considerados perigosos.	-	-	-	-	-		X		N.A.	N.A.	Não há exposição
	DESCRIÇÃO FÍSICA DO LOCAL															
	Tipo de construção: Alvenaria; Estrutura: Concreto; Cobertura existente: Telhas de fibrocimento; Laterais predominantes: Alvenaria; Piso predominante: Cimento rústico; Ventilação existente: Natural e artificial através de ventilador; Iluminação existente: Natural e artificial através de lâmpadas fluorescentes;

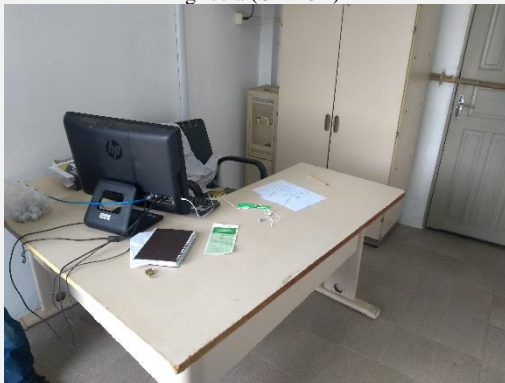
MEDIDAS CORRETIVAS RECOMENDADAS											REGISTRO FOTOGRÁFICO					
✓ As medidas corretivas recomendadas deste setor estão presentes no Programa de Gerenciamento de Riscos (PGR);											Figura 4. Área da Coordenadoria de Mecanização Agrícola (CMECA)

GHE	SETOR	LOCAL	CARGO	R	AGENTE	CAUSA FONTE	MEIO DE PROPAGAÇÃO	INTENS./ CONC.	LT	TÉCNICA UTILIZADA	INSAL./ PERIC.			ENQUADRAMENTO	GRAU %	PARECER TÉCNICO
											S	N	I			
4	Oficina	10.4. Coordenadoria de Mecanização (CMECA)	Servente de Obras	F	Nas inspeções realizadas constatou-se ausência de exposição a agentes físicos.	-	-	-	-	-		X		N.A.	N.A.	Não há exposição
				Q	Nas inspeções realizadas constatou-se ausência de exposição a agentes químicos.	-	-	-	-	-		X		N.A.	N.A.	Não há exposição
				B	Nas inspeções realizadas constatou-se ausência de exposição a agentes biológicos.	-	-	-	-	-		X		N.A.	N.A.	Não há exposição
				P	Nas inspeções realizadas constatou-se ausência de exposição a agentes considerados perigosos.	-	-	-	-	-		X		N.A.	N.A.	Não há exposição
	DESCRIÇÃO FÍSICA DO LOCAL															
Tipo de construção: Alvenaria; Estrutura: Concreto; Cobertura existente: Laje; Laterais predominantes: Alvenaria; Piso predominante: Cimento rústico; Ventilação existente: Artificial através de ar-condicionado; Iluminação existente: Artificial através de lâmpadas fluorescentes;

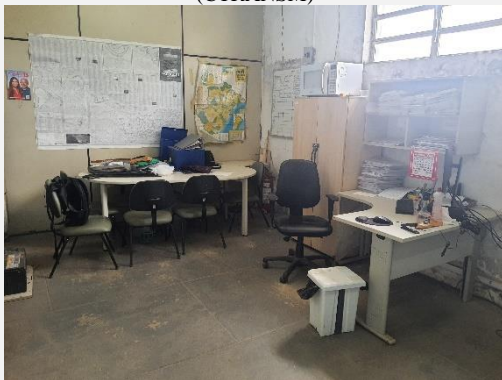
MEDIDAS CORRETIVAS RECOMENDADAS											REGISTRO FOTOGRÁFICO					
✓ As medidas corretivas recomendadas deste setor estão presentes no Programa de Gerenciamento de Riscos (PGR);											<div>Figura 5. Área da Coordenadoria de Transporte (CTRANSM)</div>

GHE	SETOR	LOCAL	CARGO	R	AGENTE	CAUSA FONTE	MEIO DE PROPAGAÇÃO	INTENS./ CONC.	LT	TÉCNICA UTILIZADA	INSAL./ PERIC.			ENQUADRAMENTO	GRAU %	PARECER TÉCNICO
											S	N	I			
5	Oficina	10.5. Coordenadoria de Transporte (CTRANSM)	Marceneiro / Auxiliar Rural / Motorista / Auxiliar em Administração	F	Nas inspeções realizadas constatou-se ausência de exposição a agentes físicos.	-	-	-	-	-		X		N.A.	N.A.	Não há exposição
				Q	Nas inspeções realizadas constatou-se ausência de exposição a agentes químicos.	-	-	-	-	-		X		N.A.	N.A.	Não há exposição
				B	Nas inspeções realizadas constatou-se ausência de exposição a agentes biológicos.	-	-	-	-	-		X		N.A.	N.A.	Não há exposição
				P	Nas inspeções realizadas constatou-se ausência de exposição a agentes considerados perigosos.	-	-	-	-	-		X		N.A.	N.A.	Não há exposição
	DESCRIÇÃO FÍSICA DO LOCAL															
Tipo de construção: Alvenaria; Estrutura: Concreto; Cobertura existente: PVC; Laterais predominantes: Alvenaria; Piso predominante: Cimento rústico; Ventilação existente: Artificial através de ar-condicionado; Iluminação existente: Natural e artificial através de lâmpadas fluorescentes;

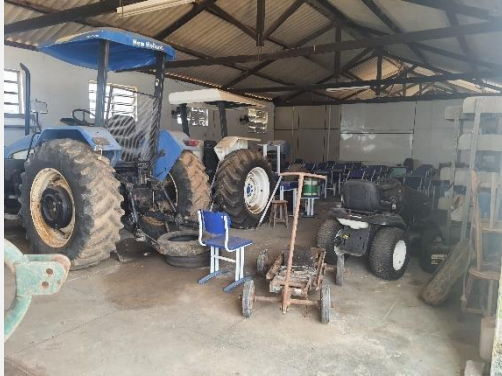
GHE	SETOR	LOCAL	CARGO	R	AGENTE	CAUSA FONTE	MEIO DE PROPAGAÇÃO	INTENS./ CONC.	LT	TÉCNICA UTILIZADA	INSAL./ PERIC.			ENQUADRAMENTO	GRAU %	PARECER TÉCNICO
											S	N	I			
6	Oficina	10.6. Sala de Aula - Mecanização Agrícola	Professor do ensino básico, técnico e tecnológico	F	Nas inspeções realizadas constatou-se ausência de exposição a agentes físicos.	-	-	-	-	-		X		N.A.	N.A.	Não há exposição
				Q	Nas inspeções realizadas constatou-se ausência de exposição a agentes químicos.	-	-	-	-	-		X		N.A.	N.A.	Não há exposição
				B	Nas inspeções realizadas constatou-se ausência de exposição a agentes biológicos.	-	-	-	-	-		X		N.A.	N.A.	Não há exposição
				P	Nas inspeções realizadas constatou-se ausência de exposição a agentes considerados perigosos.	-	-	-	-	-		X		N.A.	N.A.	Não há exposição
				DESCRIÇÃO FÍSICA DO LOCAL												
	Tipo de construção: Alvenaria; Estrutura: Concreto; Cobertura existente: Telhas de fibrocimento; Laterais predominantes: Alvenaria; Piso predominante: Cimento rústico; Ventilação existente: Natural e artificial através de ventilador; Iluminação existente: Natural e artificial através de lâmpadas fluorescentes;

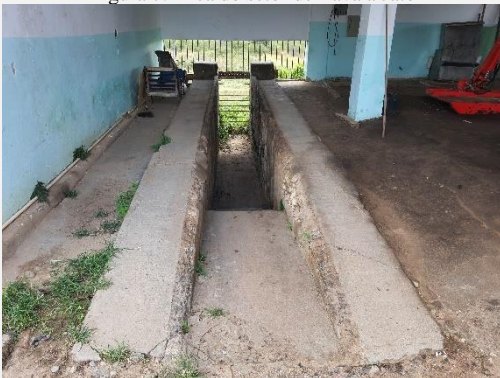
DESCRIÇÃO FÍSICA DO LOCAL	
Tipo de construção: Alvenaria; Estrutura: Concreto; Cobertura existente: Telhas de fibrocimento; Laterais predominantes: Alvenaria; Piso predominante: Cimento rústico; Ventilação existente: Natural; Iluminação existente: Natural e artificial através de lâmpadas fluorescentes;	
MEDIDAS CORRETIVAS RECOMENDADAS	REGISTRO FOTOGRÁFICO
✓ As medidas corretivas recomendadas deste setor estão presentes no Programa de Gerenciamento de Riscos (PGR);	<p>Figura 7. Área do setor de Lava a Jato</p>

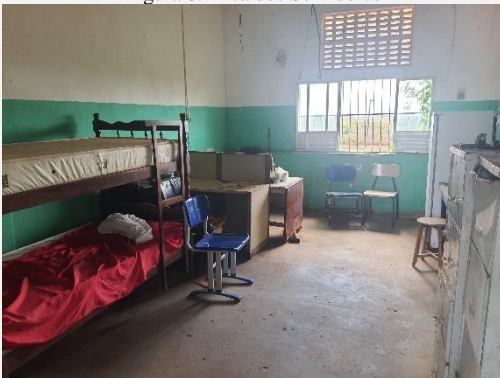
DESCRIÇÃO FÍSICA DO LOCAL	
Tipo de construção: Alvenaria; Estrutura: Concreto; Cobertura existente: Telhas de fibrocimento; Laterais predominantes: Alvenaria; Piso predominante: Cimento rústico; Ventilação existente: Natural; Iluminação existente: Natural e artificial através de lâmpadas fluorescentes;	
MEDIDAS CORRETIVAS RECOMENDADAS	REGISTRO FOTOGRÁFICO
✓ As medidas corretivas recomendadas deste setor estão presentes no Programa de Gerenciamento de Riscos (PGR);	<p>Figura 8. Área dos Servidores</p>

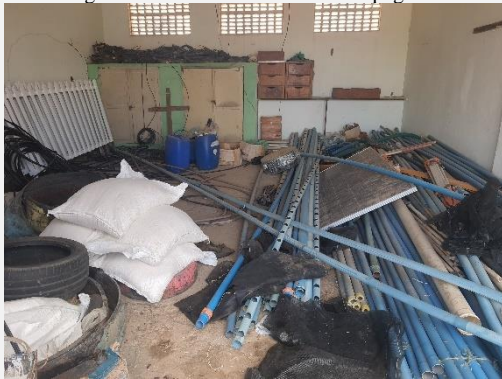
MEDIDAS CORRETIVAS RECOMENDADAS											REGISTRO FOTOGRÁFICO				
	✓ As medidas corretivas recomendadas deste setor estão presentes no Programa de Gerenciamento de Riscos (PGR);											Figura 9. Área da Sala de Aula - Topografia

GHE	SETOR	LOCAL	CARGO	R	AGENTE	CAUSA FONTE	MEIO DE PROPAGAÇÃO	INTENS./ CONC.	LT	TÉCNICA UTILIZADA	INSAL./ PERIC.			ENQUADRAMENTO	GRAU %	PARECER TÉCNICO
											S	N	I			
9	Oficina	10.9. Sala de Aula - Topografia	Colaboradores de empresa terceirizada	F	Nas inspeções realizadas constatou-se ausência de exposição a agentes físicos.	-	-	-	-	-		X		N.A.	N.A.	Não há exposição
				Q	Nas inspeções realizadas constatou-se ausência de exposição a agentes químicos.	-	-	-	-	-		X		N.A.	N.A.	Não há exposição
				B	Nas inspeções realizadas constatou-se ausência de exposição a agentes biológicos.	-	-	-	-	-		X		N.A.	N.A.	Não há exposição
				P	Nas inspeções realizadas constatou-se ausência de exposição a agentes considerados perigosos.	-	-	-	-	-		X		N.A.	N.A.	Não há exposição
	DESCRIÇÃO FÍSICA DO LOCAL															
	Tipo de construção: Alvenaria; Estrutura: Concreto; Cobertura existente: Telhas de fibrocimento; Laterais predominantes: Alvenaria; Piso predominante: Cimento rústico; Ventilação existente: Natural; Iluminação existente: Natural e artificial através de lâmpadas fluorescentes;

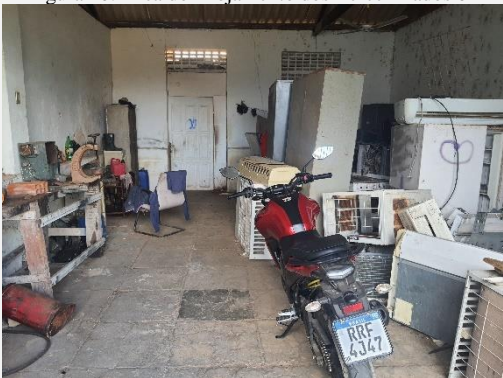
DESCRIÇÃO FÍSICA DO LOCAL	
Tipo de construção: Alvenaria; Estrutura: Concreto; Cobertura existente: Telhas de fibrocimento; Laterais predominantes: Alvenaria; Piso predominante: Cimento rústico; Ventilação existente: Natural; Iluminação existente: Natural e artificial através de lâmpadas fluorescentes;	
MEDIDAS CORRETIVAS RECOMENDADAS	REGISTRO FOTOGRÁFICO
✓ As medidas corretivas recomendadas deste setor estão presentes no Programa de Gerenciamento de Riscos (PGR);	<p>Figura 10. Área do Alojamento dos Terceirizados 01</p>

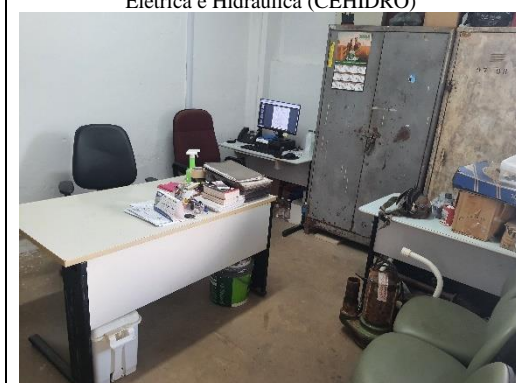
Tipo de construção: Alvenaria; Estrutura: Concreto; Cobertura existente: Telhas de fibrocimento; Laterais predominantes: Alvenaria; Piso predominante: Cimento rústico; Ventilação existente: Natural e artificial através de ar-condicionado; Iluminação existente: Natural e artificial através de lâmpadas fluorescentes;															
	MEDIDAS CORRETIVAS RECOMENDADAS										REGISTRO FOTOGRÁFICO					
	✓ As medidas corretivas recomendadas deste setor estão presentes no Programa de Gerenciamento de Riscos (PGR);										Figura 11. Área administrativa da Coordenadoria de Elétrica e Hidráulica (CEHIDRO)

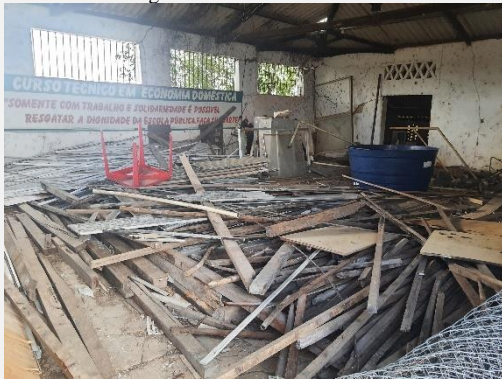
MEDIDAS CORRETIVAS RECOMENDADAS											REGISTRO FOTOGRÁFICO				
	✓ As medidas corretivas recomendas deste setor estão presentes no Programa de Gerenciamento de Riscos (PGR);											Figura 12. Área da Tornearia

GHE	SETOR	LOCAL	CARGO	R	AGENTE	CAUSA FONTE	MEIO DE PROPAGAÇÃO	INTENS./ CONC.	LT	TÉCNICA UTILIZADA	INSAL./ PERIC.			ENQUADRAMENTO	GRAU %	PARECER TÉCNICO
											S	N	I			
12	Oficina	10.12. Tornearia	Colaboradores de empresa terceirizada	F	Nas inspeções realizadas constatou-se ausência de exposição a agentes físicos.	-	-	-	-	-		X		N.A.	N.A.	Não há exposição
				Q	Nas inspeções realizadas constatou-se ausência de exposição a agentes químicos.	-	-	-	-	-		X		N.A.	N.A.	Não há exposição
				B	Nas inspeções realizadas constatou-se ausência de exposição a agentes biológicos.	-	-	-	-	-		X		N.A.	N.A.	Não há exposição
				P	Nas inspeções realizadas constatou-se ausência de exposição a agentes considerados perigosos.	-	-	-	-	-		X		N.A.	N.A.	Não há exposição
	DESCRIÇÃO FÍSICA DO LOCAL															
	Tipo de construção: Alvenaria; Estrutura: Concreto; Cobertura existente: Telhas de fibrocimento; Laterais predominantes: Alvenaria; Piso predominante: Cimento rústico; Ventilação existente: Natural; Iluminação existente: Natural e artificial através de lâmpadas fluoescntes;

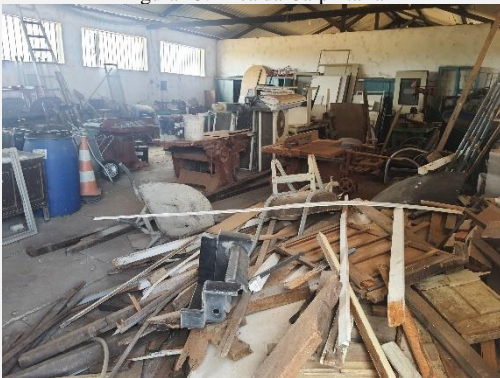
DESCRIÇÃO FÍSICA DO LOCAL	
Tipo de construção: Alvenaria; Estrutura: Concreto; Cobertura existente: Telhas de fibrocimento; Laterais predominantes: Alvenaria; Piso predominante: Cimento rústico; Ventilação existente: Natural; Iluminação existente: Natural e artificial através de lâmpadas fluorescentes;	
MEDIDAS CORRETIVAS RECOMENDADAS	REGISTRO FOTOGRÁFICO
✓ As medidas corretivas recomendadas deste setor estão presentes no Programa de Gerenciamento de Riscos (PGR);	<p>Figura 13. Área da Carpintaria</p>

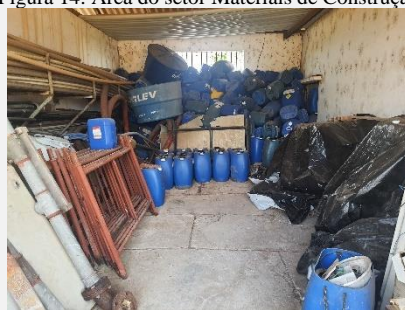
MEDIDAS CORRETIVAS RECOMENDADAS												REGISTRO FOTOGRÁFICO				
✓ As medidas corretivas recomendadas deste setor estão presentes no Programa de Gerenciamento de Riscos (PGR);												Figura 14. Área do setor Materiais de Construção

GHE	SETOR	LOCAL	CARGO	R	AGENTE	CAUSA FONTE	MEIO DE PROPAGAÇÃO	INTENS / CONC.	LT	TÉCNICA UTILIZADA	INSAL./ PERIC.			ENQUADRAMENTO	GRAU %	PARECER TÉCNICO
											S	N	I			
14	Oficina	10.14. Materiais de Construção	Auxiliar de Eletricista	F	Nas inspeções realizadas constatou-se ausência de exposição a agentes físicos.	-	-	-	-	-		X		N.A.	N.A.	Não há exposição
				Q	Hipoclorito de Sódio e Sulfato de Alumínio	Armazenamento de Hipoclorito de Sódio e Sulfato de Alumínio	Contato e inalação	-	-	-		X		N.A.	N.A.	As bombonas estavam todas lacradas e a embalagem é de material não transparente.
				B	Nas inspeções realizadas constatou-se ausência de exposição a agentes biológicos.	-	-	-	-	-		X		N.A.	N.A.	Não há exposição
				P	Nas inspeções realizadas constatou-se ausência de exposição a agentes considerados perigosos.	-	-	-	-	-		X		N.A.	N.A.	Não há exposição
	DESCRIÇÃO FÍSICA DO LOCAL															
Tipo de construção: Alvenaria; Estrutura: Concreto; Cobertura existente: Telhas de fibrocimento; Laterais predominantes: Alvenaria; Piso predominante: Cimento rústico; Ventilação existente: Natural; Iluminação existente: Natural e artificial através de lâmpadas fluorescentes;

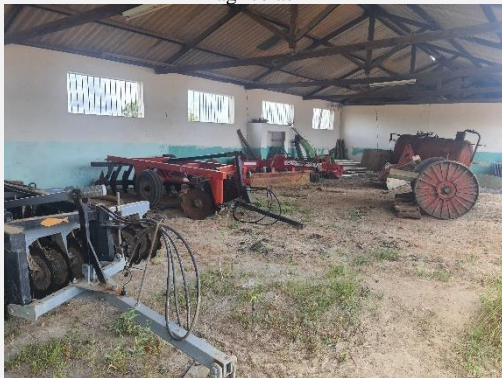
MEDIDAS CORRETIVAS RECOMENDADAS											REGISTRO FOTOGRÁFICO				
	✓ As medidas corretivas recomendadas deste setor estão presentes no Programa de Gerenciamento de Riscos (PGR);											Figura 15. Área onde estão localizados os implementos agrícolas

GHE	SETOR	LOCAL	CARGO	R	AGENTE	CAUSA FONTE	MEIO DE PROPAGAÇÃO	INTENS./ CONC.	LT	TÉCNICA UTILIZADA	INSAL./ PERIC.			ENQUADRAMENTO	GRAU %	PARECER TÉCNICO
											S	N	I			
15	Oficina	10.15. Implementos Agrícolas	Operador de Máquinas Agrícolas	F	Nas inspeções realizadas constatou-se ausência de exposição a agentes físicos.	-	-	-	-	-		X		N.A.	N.A.	Não há exposição
				Q	Nas inspeções realizadas constatou-se ausência de exposição a agentes químicos.	-	-	-	-	-		X		N.A.	N.A.	Não há exposição
				B	Nas inspeções realizadas constatou-se ausência de exposição a agentes biológicos.	-	-	-	-	-		X		N.A.	N.A.	Não há exposição
				P	Nas inspeções realizadas constatou-se ausência de exposição a agentes considerados perigosos.	-	-	-	-	-		X		N.A.	N.A.	Não há exposição
	DESCRIÇÃO FÍSICA DO LOCAL															
	Tipo de construção: Alvenaria; Estrutura: Concreto; Cobertura existente: Telhas de fibrocimento; Laterais predominantes: Alvenaria; Piso predominante: Cimento rústico; Ventilação existente: Natural; Iluminação existente: Natural e artificial através de lâmpadas fluorescentes;

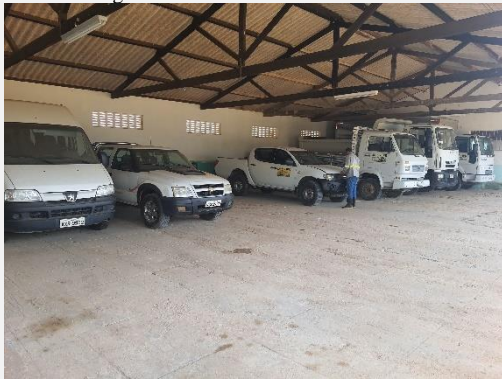
MEDIDAS CORRETIVAS RECOMENDADAS										REGISTRO FOTOGRÁFICO					
	✓ As medidas corretivas recomendadas deste setor estão presentes no Programa de Gerenciamento de Riscos (PGR);										Figura 16. Área do Salão de Veículos

GHE	SETOR	LOCAL	CARGO	R	AGENTE	CAUSA FONTE	MEIO DE PROPAGAÇÃO	INTENS./ CONC.	LT	TÉCNICA UTILIZADA	INSAL./ PERIC.			ENQUADRAMENTO	GRAU %	PARECER TÉCNICO
											S	N	I			
16	Oficina	10.16. Salão de Veículos	Motorista	F	Nas inspeções realizadas constatou-se ausência de exposição a agentes físicos.	-	-	-	-	-		X		N.A.	N.A.	Não há exposição
				Q	Nas inspeções realizadas constatou-se ausência de exposição a agentes químicos.	-	-	-	-	-		X		N.A.	N.A.	Não há exposição
				B	Nas inspeções realizadas constatou-se ausência de exposição a agentes biológicos.	-	-	-	-	-		X		N.A.	N.A.	Não há exposição
				P	Nas inspeções realizadas constatou-se ausência de exposição a agentes considerados perigosos.	-	-	-	-	-		X		N.A.	N.A.	Não há exposição
	DESCRIÇÃO FÍSICA DO LOCAL															
	Tipo de construção: Alvenaria; Estrutura: Concreto; Cobertura existente: Telhas de fibrocimento; Laterais predominantes: Alvenaria; Piso predominante: Cimento rústico; Ventilação existente: Natural; Iluminação existente: Natural e artificial através de lâmpadas fluorescentes;

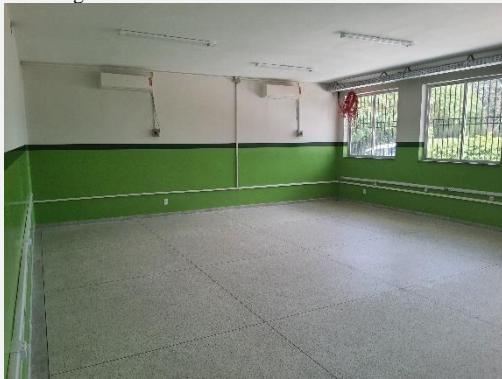
GHE	SETOR	LOCAL	CARGO	R	AGENTE	CAUSA FONTE	MEIO DE PROPAGAÇÃO	INTENS./ CONC.	LT	TÉCNICA UTILIZADA	INSAL./ PERIC.			ENQUADRAMENTO	GRAU %	PARECER TÉCNICO
											S	N	I			
18	Didática II	10.18. Didática II - Laboratório de Matemática	Professor do ensino básico, técnico e tecnológico	F	Nas inspeções realizadas constatou-se ausência de exposição a agentes físicos.	-	-	-	-	-		X		N.A.	N.A.	Não há exposição
				Q	Nas inspeções realizadas constatou-se ausência de exposição a agentes químicos.	-	-	-	-	-		X		N.A.	N.A.	Não há exposição
				B	Nas inspeções realizadas constatou-se ausência de exposição a agentes biológicos.	-	-	-	-	-		X		N.A.	N.A.	Não há exposição
				P	Nas inspeções realizadas constatou-se ausência de exposição a agentes considerados perigosos.	-	-	-	-	-		X		N.A.	N.A.	Não há exposição
	DESCRIÇÃO FÍSICA DO LOCAL															
	Tipo de construção: Alvenaria; Estrutura: Concreto; Cobertura existente: Laje; Laterais predominantes: Alvenaria; Piso predominante: Granilite; Ventilação existente: Artificial através de ar-condicionado; Iluminação existente: Natural e artificial através de lâmpadas fluorescentes;

MEDIDAS CORRETIVAS RECOMENDADAS										REGISTRO FOTOGRÁFICO					
	✓ As medidas corretivas recomendadas deste setor estão presentes no Programa de Gerenciamento de Riscos (PGR);										Figura 18. Área do Laboratório de Matemática

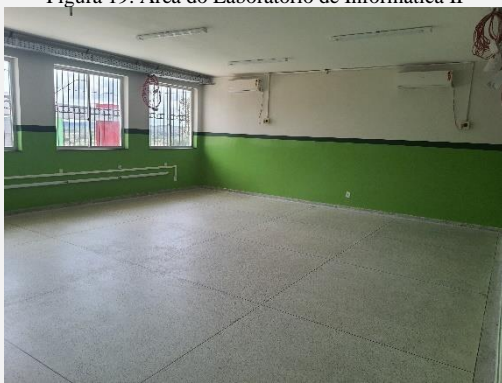
GHE	SETOR	LOCAL	CARGO	R	AGENTE	CAUSA FONTE	MEIO DE PROPAGAÇÃO	INTENS./ CONC.	LT	TÉCNICA UTILIZADA	INSAL./ PERIC.			ENQUADRAMENTO	GRAU %	PARECER TÉCNICO
											S	N	I			
19	Didática II	10.19. Didática II - Laboratório de Informática II	Professor do ensino básico, técnico e tecnológico	F	Nas inspeções realizadas constatou-se ausência de exposição a agentes físicos.	-	-	-	-	-		X		N.A.	N.A.	Não há exposição
				Q	Nas inspeções realizadas constatou-se ausência de exposição a agentes químicos.	-	-	-	-	-		X		N.A.	N.A.	Não há exposição
				B	Nas inspeções realizadas constatou-se ausência de exposição a agentes biológicos.	-	-	-	-	-		X		N.A.	N.A.	Não há exposição
				P	Nas inspeções realizadas constatou-se ausência de exposição a agentes considerados perigosos.	-	-	-	-	-		X		N.A.	N.A.	Não há exposição
	DESCRIÇÃO FÍSICA DO LOCAL															
	Tipo de construção: Alvenaria; Estrutura: Concreto; Cobertura existente: Laje; Laterais predominantes: Alvenaria; Piso predominante: Granilite; Ventilação existente: Artificial através de ar-condicionado; Iluminação existente: Natural e artificial através de lâmpadas fluorescentes;

MEDIDAS CORRETIVAS RECOMENDADAS											REGISTRO FOTOGRÁFICO				
	✓ As medidas corretivas recomendadas deste setor estão presentes no Programa de Gerenciamento de Riscos (PGR);											<div>Figura 19. Área do Laboratório de Informática II</div>

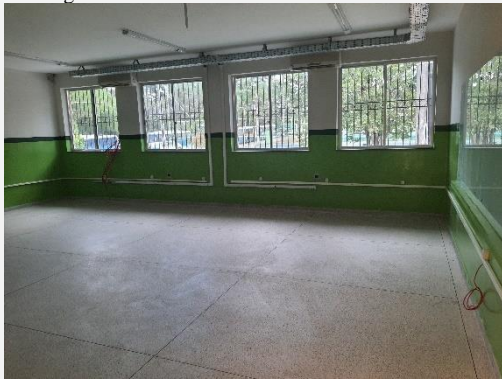
GHE	SETOR	LOCAL	CARGO	R	AGENTE	CAUSA FONTE	MEIO DE PROPAGAÇÃO	INTENS./ CONC.	LT	TÉCNICA UTILIZADA	INSAL./ PERIC.			ENQUADRAMENTO	GRAU %	PARECER TÉCNICO
											S	N	I			
20	Didática II	10.20. Didática II - Laboratório de Informática V	Professor do ensino básico, técnico e tecnológico	F	Nas inspeções realizadas constatou-se ausência de exposição a agentes físicos.	-	-	-	-	-		X		N.A.	N.A.	Não há exposição
				Q	Nas inspeções realizadas constatou-se ausência de exposição a agentes químicos.	-	-	-	-	-		X		N.A.	N.A.	Não há exposição
				B	Nas inspeções realizadas constatou-se ausência de exposição a agentes biológicos.	-	-	-	-	-		X		N.A.	N.A.	Não há exposição
				P	Nas inspeções realizadas constatou-se ausência de exposição a agentes considerados perigosos.	-	-	-	-	-		X		N.A.	N.A.	Não há exposição
	DESCRIÇÃO FÍSICA DO LOCAL															
	Tipo de construção: Alvenaria; Estrutura: Concreto; Cobertura existente: Laje; Laterais predominantes: Alvenaria; Piso predominante: Granilite; Ventilação existente: Artificial através de ar-condicionado; Iluminação existente: Natural e artificial através de lâmpadas fluorescentes;

MEDIDAS CORRETIVAS RECOMENDADAS											REGISTRO FOTOGRÁFICO				
	✓ As medidas corretivas recomendadas deste setor estão presentes no Programa de Gerenciamento de Riscos (PGR);											Figura 20. Área do Laboratório de Informática V

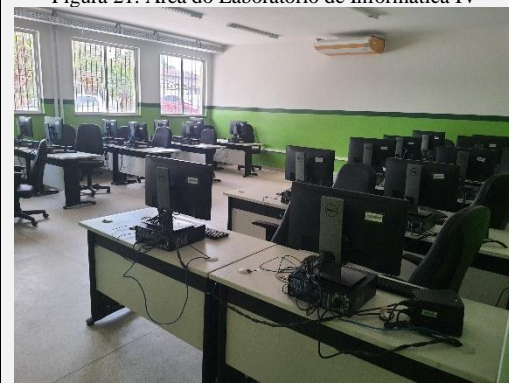
GHE	SETOR	LOCAL	CARGO	R	AGENTE	CAUSA FONTE	MEIO DE PROPAGAÇÃO	INTENS./ CONC.	LT	TÉCNICA UTILIZADA	INSAL./ PERIC.			ENQUADRAMENTO	GRAU %	PARECER TÉCNICO
											S	N	I			
21	Didática II	10.21. Didática II - Laboratório de Informática IV	Professor do ensino básico, técnico e tecnológico	F	Nas inspeções realizadas constatou-se ausência de exposição a agentes físicos.	-	-	-	-	-		X		N.A.	N.A.	Não há exposição
				Q	Nas inspeções realizadas constatou-se ausência de exposição a agentes químicos.	-	-	-	-	-		X		N.A.	N.A.	Não há exposição
				B	Nas inspeções realizadas constatou-se ausência de exposição a agentes biológicos.	-	-	-	-	-		X		N.A.	N.A.	Não há exposição
				P	Nas inspeções realizadas constatou-se ausência de exposição a agentes considerados perigosos.	-	-	-	-	-		X		N.A.	N.A.	Não há exposição
	DESCRIÇÃO FÍSICA DO LOCAL															
	Tipo de construção: Alvenaria; Estrutura: Concreto; Cobertura existente: Laje; Laterais predominantes: Alvenaria; Piso predominante: Granilite; Ventilação existente: Artificial através de ar-condicionado; Iluminação existente: Natural e artificial através de lâmpadas fluorescentes;

MEDIDAS CORRETIVAS RECOMENDADAS											REGISTRO FOTOGRÁFICO				
	✓ As medidas corretivas recomendadas deste setor estão presentes no Programa de Gerenciamento de Riscos (PGR);											Figura 21. Área do Laboratório de Informática IV

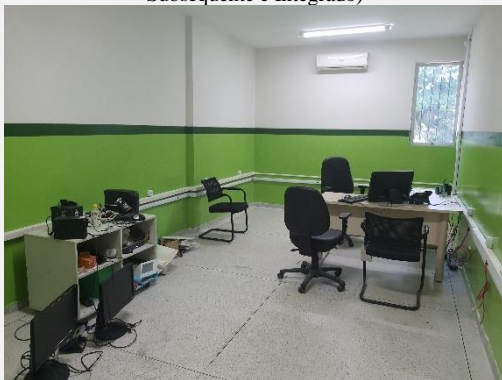
GHE	SETOR	LOCAL	CARGO	R	AGENTE	CAUSA FONTE	MEIO DE PROPAGAÇÃO	INTENS./ CONC.	LT	TÉCNICA UTILIZADA	INSAL./ PERIC.			ENQUADRAMENTO	GRAU %	PARECER TÉCNICO
											S	N	I			
22	Didática II	10.22. Didática II – Sala das Coordenações (Concomitante, Subsequente e Integrado)	Professor do ensino básico, técnico e tecnológico	F	Nas inspeções realizadas constatou-se ausência de exposição a agentes físicos.	-	-	-	-	-		X		N.A.	N.A.	Não há exposição
				Q	Nas inspeções realizadas constatou-se ausência de exposição a agentes químicos.	-	-	-	-	-		X		N.A.	N.A.	Não há exposição
				B	Nas inspeções realizadas constatou-se ausência de exposição a agentes biológicos.	-	-	-	-	-		X		N.A.	N.A.	Não há exposição
				P	Nas inspeções realizadas constatou-se ausência de exposição a agentes considerados perigosos.	-	-	-	-	-		X		N.A.	N.A.	Não há exposição
	DESCRIÇÃO FÍSICA DO LOCAL															
	Tipo de construção: Alvenaria; Estrutura: Concreto; Cobertura existente: Laje; Laterais predominantes: Alvenaria; Piso predominante: Granilite; Ventilação existente: Artificial através de ar-condicionado; Iluminação existente: Natural e artificial através de lâmpadas fluorescentes;

MEDIDAS CORRETIVAS RECOMENDADAS											REGISTRO FOTOGRÁFICO				
	✓ As medidas corretivas recomendadas deste setor estão presentes no Programa de Gerenciamento de Riscos (PGR);											Figura 22. Área da Sala das Coordenações (Concomitante, Subsequente e Integrado)

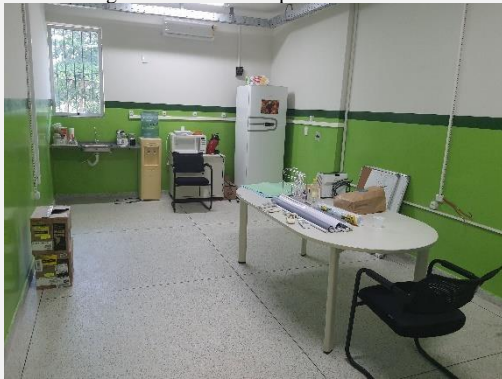
GHE	SETOR	LOCAL	CARGO	R	AGENTE	CAUSA FONTE	MEIO DE PROPAGAÇÃO	INTENS./ CONC.	LT	TÉCNICA UTILIZADA	INSAL./ PERIC.			ENQUADRAMENTO	GRAU %	PARECER TÉCNICO
											S	N	I			
	Didática II	10.23. Didática II – Copa	Professor do ensino básico, técnico e tecnológico	F	Nas inspeções realizadas constatou-se ausência de exposição a agentes físicos.	-	-	-	-	-		X		N.A.	N.A.	Não há exposição
				Q	Nas inspeções realizadas constatou-se ausência de exposição a agentes químicos.	-	-	-	-	-		X		N.A.	N.A.	Não há exposição
				B	Nas inspeções realizadas constatou-se ausência de exposição a agentes biológicos.	-	-	-	-	-		X		N.A.	N.A.	Não há exposição
				P	Nas inspeções realizadas constatou-se ausência de exposição a agentes considerados perigosos.	-	-	-	-	-		X		N.A.	N.A.	Não há exposição
	DESCRIÇÃO FÍSICA DO LOCAL															
Tipo de construção: Alvenaria; Estrutura: Concreto; Cobertura existente: Laje; Laterais predominantes: Alvenaria com divisória de madeira; Piso predominante: Granilite; Ventilação existente: Artificial através de ar-condicionado; Iluminação existente: Artificial através de lâmpadas fluorescentes;

MEDIDAS CORRETIVAS RECOMENDADAS											REGISTRO FOTOGRÁFICO					
As medidas corretivas recomendadas deste setor estão presentes no Programa de Gerenciamento de Riscos (PGR);											Figura 23. Área da Copa da Didática II

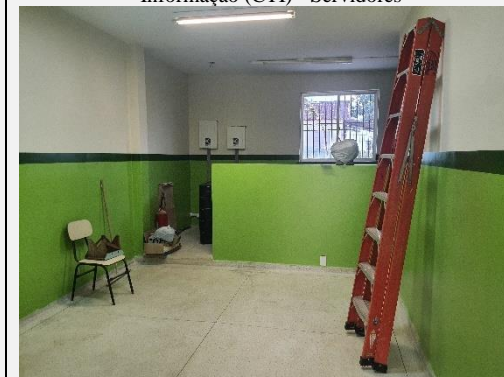
Figura 24. Área da Coordenadoria de Tecnologia da Informação (CTI) - Servidores

Tipo de construção: Alvenaria; **Estrutura:** Concreto; **Cobertura existente:** Laje; **Laterais predominantes:** Alvenaria; **Piso predominante:** Granilite; **Ventilação existente:** Artificial através de ar-condicionado; **Iluminação existente:** Natural e artificial através de lâmpadas fluorescentes;

✓ As medidas corretivas recomendadas deste setor estão presentes no Programa de Gerenciamento de Riscos (PGR);

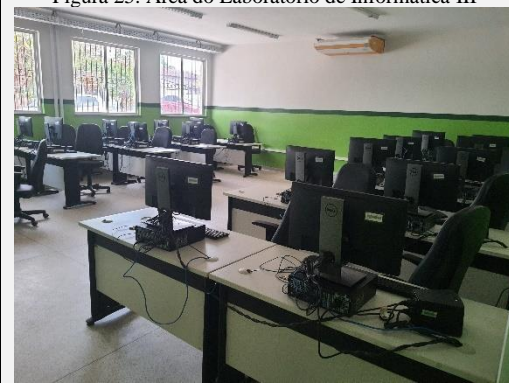
GHE	SETOR	LOCAL	CARGO	R	AGENTE	CAUSA FONTE	MEIO DE PROPAGAÇÃO	INTENS./ CONC.	LT	TÉCNICA UTILIZADA	INSAL./ PERIC.			ENQUADRAMENTO	GRAU %	PARECER TÉCNICO
											S	N	I			
25	Didática II	10.25. Didática II - Laboratório de Informática III	Professor do ensino básico, técnico e tecnológico	F	Nas inspeções realizadas constatou-se ausência de exposição a agentes físicos.	-	-	-	-	-		X		N.A.	N.A.	Não há exposição
				Q	Nas inspeções realizadas constatou-se ausência de exposição a agentes químicos.	-	-	-	-	-		X		N.A.	N.A.	Não há exposição
				B	Nas inspeções realizadas constatou-se ausência de exposição a agentes biológicos.	-	-	-	-	-		X		N.A.	N.A.	Não há exposição
				P	Nas inspeções realizadas constatou-se ausência de exposição a agentes considerados perigosos.	-	-	-	-	-		X		N.A.	N.A.	Não há exposição
	DESCRIÇÃO FÍSICA DO LOCAL															
	Tipo de construção: Alvenaria; Estrutura: Concreto; Cobertura existente: Laje; Laterais predominantes: Alvenaria; Piso predominante: Granilite; Ventilação existente: Artificial através de ar-condicionado; Iluminação existente: Natural e artificial através de lâmpadas fluorescentes;

MEDIDAS CORRETIVAS RECOMENDADAS											REGISTRO FOTOGRÁFICO				
	✓ As medidas corretivas recomendadas deste setor estão presentes no Programa de Gerenciamento de Riscos (PGR);											Figura 25. Área do Laboratório de Informática III

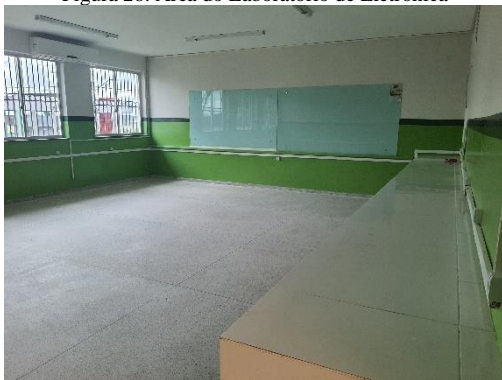
GHE	SETOR	LOCAL	CARGO	R	AGENTE	CAUSA FONTE	MEIO DE PROPAGAÇÃO	INTENS./ CONC.	LT	TÉCNICA UTILIZADA	INSAL./ PERIC.			ENQUADRAMENTO	GRAU %	PARECER TÉCNICO
											S	N	I			
26	Didática II	10.26. Didática II - Laboratório de Eletrônica	Professor do ensino básico, técnico e tecnológico	F	Nas inspeções realizadas constatou-se ausência de exposição a agentes físicos.	-	-	-	-	-		X		N.A.	N.A.	Não há exposição
				Q	Nas inspeções realizadas constatou-se ausência de exposição a agentes químicos.	-	-	-	-	-		X		N.A.	N.A.	Não há exposição
				B	Nas inspeções realizadas constatou-se ausência de exposição a agentes biológicos.	-	-	-	-	-		X		N.A.	N.A.	Não há exposição
				P	Nas inspeções realizadas constatou-se ausência de exposição a agentes considerados perigosos.	-	-	-	-	-		X		N.A.	N.A.	Não há exposição
	DESCRIÇÃO FÍSICA DO LOCAL															
	Tipo de construção: Alvenaria; Estrutura: Concreto; Cobertura existente: Laje; Laterais predominantes: Alvenaria; Piso predominante: Granilite; Ventilação existente: Artificial através de ar-condicionado; Iluminação existente: Natural e artificial através de lâmpadas fluoescntes;

MEDIDAS CORRETIVAS RECOMENDADAS											REGISTRO FOTOGRÁFICO				
	✓ As medidas corretivas recomendadas deste setor estão presentes no Programa de Gerenciamento de Riscos (PGR);											<div>Figura 26. Área do Laboratório de Eletrônica</div>

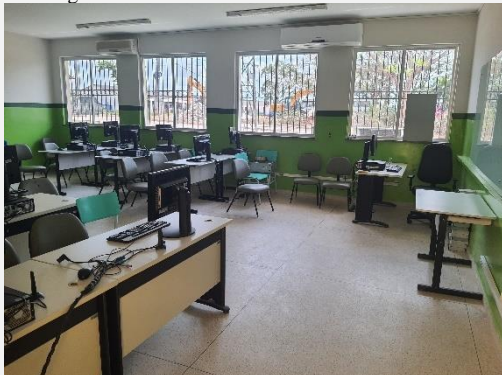
GHE	SETOR	LOCAL	CARGO	R	AGENTE	CAUSA FONTE	MEIO DE PROPAGAÇÃO	INTENS./ CONC.	LT	TÉCNICA UTILIZADA	INSAL./ PERIC.			ENQUADRAMENTO	GRAU %	PARECER TÉCNICO
											S	N	I			
27	Didática II	10.27. Didática II - Laboratório de Informática I	Professor do ensino básico, técnico e tecnológico	F	Nas inspeções realizadas constatou-se ausência de exposição a agentes físicos.	-	-	-	-	-		X		N.A.	N.A.	Não há exposição
				Q	Nas inspeções realizadas constatou-se ausência de exposição a agentes químicos.	-	-	-	-	-		X		N.A.	N.A.	Não há exposição
				B	Nas inspeções realizadas constatou-se ausência de exposição a agentes biológicos.	-	-	-	-	-		X		N.A.	N.A.	Não há exposição
				P	Nas inspeções realizadas constatou-se ausência de exposição a agentes considerados perigosos.	-	-	-	-	-		X		N.A.	N.A.	Não há exposição
	DESCRIÇÃO FÍSICA DO LOCAL															
	Tipo de construção: Alvenaria; Estrutura: Concreto; Cobertura existente: Laje; Laterais predominantes: Alvenaria; Piso predominante: Granilite; Ventilação existente: Artificial através de ar-condicionado; Iluminação existente: Natural e artificial através de lâmpadas fluorescentes;

MEDIDAS CORRETIVAS RECOMENDADAS											REGISTRO FOTOGRÁFICO				
	✓ As medidas corretivas recomendadas deste setor estão presentes no Programa de Gerenciamento de Riscos (PGR);											Figura 27. Área do Laboratório de Informática I

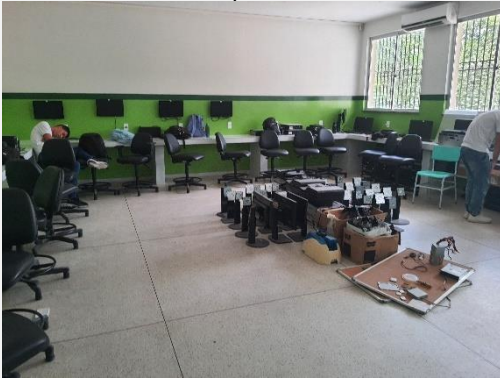
DESCRIÇÃO FÍSICA DO LOCAL	
Tipo de construção: Alvenaria; Estrutura: Concreto; Cobertura existente: Laje; Laterais predominantes: Alvenaria; Piso predominante: Granilite; Ventilação existente: Artificial através de ar-condicionado; Iluminação existente: Natural e artificial através de lâmpadas fluorescentes;	
MEDIDAS CORRETIVAS RECOMENDADAS	REGISTRO FOTOGRÁFICO
<p>✓ As medidas corretivas recomendadas deste setor estão presentes no Programa de Gerenciamento de Riscos (PGR);</p>	<p>Figura 28. Área do Laboratório de Manutenção de Computadores</p>

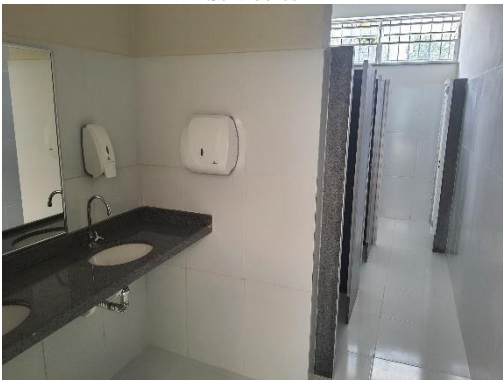
GHE	SETOR	LOCAL	CARGO	R	AGENTE	CAUSA FONTE	MEIO DE PROPAGAÇÃO	INTENS./ CONC.	LT	TÉCNICA UTILIZADA	INSAL./ PERIC.			ENQUADRAMENTO	GRAU %	PARECER TÉCNICO
											S	N	I			
					constatou-se ausência de exposição a agentes considerados perigosos.											
DESCRIÇÃO FÍSICA DO LOCAL																
Tipo de construção: Alvenaria; Estrutura: Concreto; Cobertura existente: Laje; Laterais predominantes: Alvenaria; Piso predominante: Cerâmica; Ventilação existente: Natural; Iluminação existente: Natural e artificial através de lâmpadas fluorescentes;																
MEDIDAS CORRETIVAS RECOMENDADAS																
<p>✓ As medidas corretivas recomendadas deste setor estão presentes no Programa de Gerenciamento de Riscos (PGR);</p>																
REGISTRO FOTOGRÁFICO																
Figura 29. Área da Instalação Sanitária Unissex - Servidores

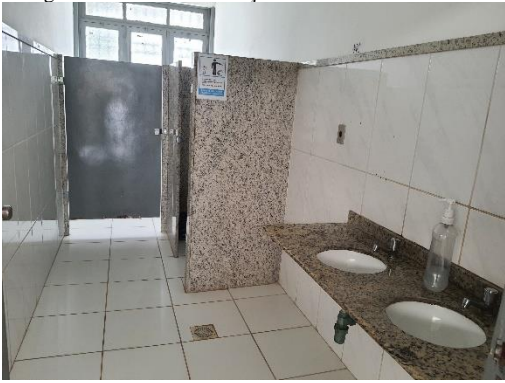
GHE	SETOR	LOCAL	CARGO	R	AGENTE	CAUSA FONTE	MEIO DE PROPAGAÇÃO	INTENS. / CONC.	LT	TÉCNICA UTILIZADA	INSAL. / PERIC.			ENQUADRAMENTO	GRAU %	PARECER TÉCNICO
											S	N	I			
				P	Nas inspeções realizadas constatou-se ausência de exposição a agentes considerados perigosos.	-	-	-	-	-		X		N.A.	N.A.	Não há exposição
DESCRIÇÃO FÍSICA DO LOCAL																
Tipo de construção: Alvenaria; Estrutura: Concreto; Cobertura existente: PVC; Laterais predominantes: Alvenaria; Piso predominante: Cerâmica; Ventilação existente: Natural; Iluminação existente: Natural e artificial através de lâmpadas fluorescentes;																
MEDIDAS CORRETIVAS RECOMENDADAS										REGISTRO FOTOGRÁFICO						
✓ As medidas corretivas recomendadas deste setor estão presentes no Programa de Gerenciamento de Riscos (PGR);										<p>Figura 30. Área da Instalação Sanitária Masculina 01</p>

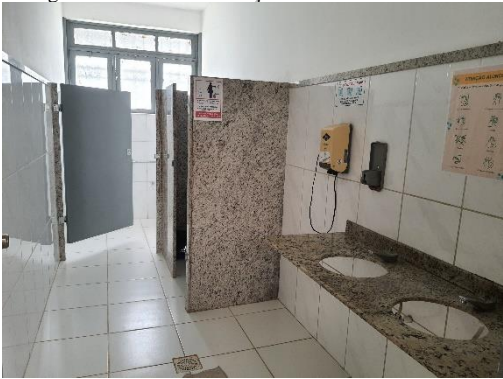
GHE	SETOR	LOCAL	CARGO	R	AGENTE	CAUSA FONTE	MEIO DE PROPAGAÇÃO	INTENS. / CONC.	LT	TÉCNICA UTILIZADA	INSAL./PERIC.			ENQUADRAMENTO	GRAU %	PARECER TÉCNICO
											S	N	I			
				P	Nas inspeções realizadas constatou-se ausência de exposição a agentes considerados perigosos.	-	-	-	-	-		X		N.A.	N.A.	Não há exposição
DESCRIÇÃO FÍSICA DO LOCAL																
Tipo de construção: Alvenaria; Estrutura: Concreto; Cobertura existente: PVC; Laterais predominantes: Alvenaria; Piso predominante: Cerâmica; Ventilação existente: Natural; Iluminação existente: Natural e artificial através de lâmpadas fluorescentes;																
MEDIDAS CORRETIVAS RECOMENDADAS										REGISTRO FOTOGRÁFICO						
✓ As medidas corretivas recomendadas deste setor estão presentes no Programa de Gerenciamento de Riscos (PGR);										<p>Figura 31. Área da Instalação Sanitária Feminina 01</p>

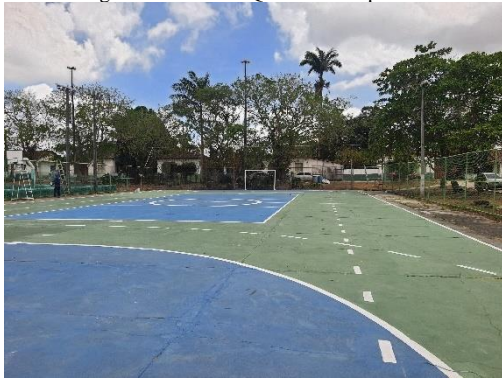
GHE	SETOR	LOCAL	CARGO	R	AGENTE	CAUSA FONTE	MEIO DE PROPAGAÇÃO	INTENS./ CONC.	LT	TÉCNICA UTILIZADA	INSAL./ PERIC.			ENQUADRAMENTO	GRAU %	PARECER TÉCNICO
											S	N	I			
32	Didática II	10.32. Quadra Poliesportiva	Professor do ensino básico, técnico e tecnológico	F	Nas inspeções realizadas constatou-se ausência de exposição a agentes físicos.	-	-	-	-	-		X		N.A.	N.A.	Não há exposição
				Q	Nas inspeções realizadas constatou-se ausência de exposição a agentes químicos.	-	-	-	-	-		X		N.A.	N.A.	Não há exposição
				B	Nas inspeções realizadas constatou-se ausência de exposição a agentes biológicos.	-	-	-	-	-		X		N.A.	N.A.	Não há exposição
				P	Nas inspeções realizadas constatou-se ausência de exposição a agentes considerados perigosos.	-	-	-	-	-		X		N.A.	N.A.	Não há exposição
	DESCRIÇÃO FÍSICA DO LOCAL															
	Cobertura existente: Céu aberto; Piso predominante: Cimento; Ventilação existente: Natural; Iluminação existente: Natural e artificial através de refletores;

MEDIDAS CORRETIVAS RECOMENDADAS											REGISTRO FOTOGRÁFICO				
	✓ As medidas corretivas recomendadas deste setor estão presentes no Programa de Gerenciamento de Riscos (PGR);											Figura 32. Área da Quadra Poliesportiva

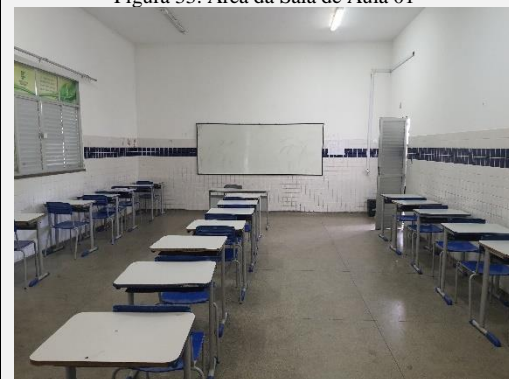
GHE	SETOR	LOCAL	CARGO	R	AGENTE	CAUSA FONTE	MEIO DE PROPAGAÇÃO	INTENS./ CONC.	LT	TÉCNICA UTILIZADA	INSAL./ PERIC.			ENQUADRAMENTO	GRAU %	PARECER TÉCNICO
											S	N	I			
33	Didática I	10.33. Didática I – Sala de Aula 01	Professor do ensino básico, técnico e tecnológico	F	Nas inspeções realizadas constatou-se ausência de exposição a agentes físicos.	-	-	-	-	-		X		N.A.	N.A.	Não há exposição
				Q	Nas inspeções realizadas constatou-se ausência de exposição a agentes químicos.	-	-	-	-	-		X		N.A.	N.A.	Não há exposição
				B	Nas inspeções realizadas constatou-se ausência de exposição a agentes biológicos.	-	-	-	-	-		X		N.A.	N.A.	Não há exposição
				P	Nas inspeções realizadas constatou-se ausência de exposição a agentes considerados perigosos.	-	-	-	-	-		X		N.A.	N.A.	Não há exposição
	DESCRIÇÃO FÍSICA DO LOCAL															
	Tipo de construção: Alvenaria; Estrutura: Concreto; Cobertura existente: Laje; Laterais predominantes: Alvenaria; Piso predominante: Granilite; Ventilação existente: Artificial através de ar-condicionado; Iluminação existente: Natural e artificial através de lâmpadas fluorescentes;

MEDIDAS CORRETIVAS RECOMENDADAS											REGISTRO FOTOGRÁFICO				
	✓ As medidas corretivas recomendadas deste setor estão presentes no Programa de Gerenciamento de Riscos (PGR);											Figura 33. Área da Sala de Aula 01

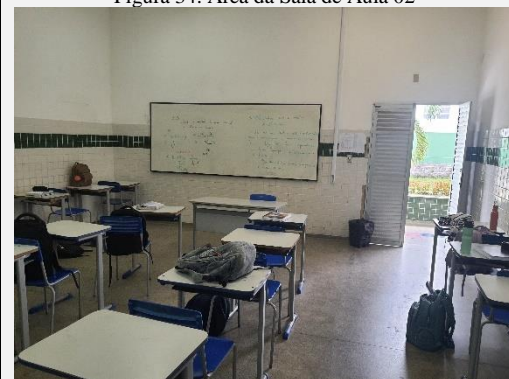
GHE	SETOR	LOCAL	CARGO	R	AGENTE	CAUSA FONTE	MEIO DE PROPAGAÇÃO	INTENS./ CONC.	LT	TÉCNICA UTILIZADA	INSAL./ PERIC.			ENQUADRAMENTO	GRAU %	PARECER TÉCNICO
											S	N	I			
34	Didática I	10.34. Didática I – Sala de Aula 02	Professor do ensino básico, técnico e tecnológico0	F	Nas inspeções realizadas constatou-se ausência de exposição a agentes físicos.	-	-	-	-	-		X		N.A.	N.A.	Não há exposição
				Q	Nas inspeções realizadas constatou-se ausência de exposição a agentes químicos.	-	-	-	-	-		X		N.A.	N.A.	Não há exposição
				B	Nas inspeções realizadas constatou-se ausência de exposição a agentes biológicos.	-	-	-	-	-		X		N.A.	N.A.	Não há exposição
				P	Nas inspeções realizadas constatou-se ausência de exposição a agentes considerados perigosos.	-	-	-	-	-		X		N.A.	N.A.	Não há exposição
	DESCRIÇÃO FÍSICA DO LOCAL															
	Tipo de construção: Alvenaria; Estrutura: Concreto; Cobertura existente: Laje; Laterais predominantes: Alvenaria; Piso predominante: Granilite; Ventilação existente: Artificial através de ar-condicionado; Iluminação existente: Natural e artificial através de lâmpadas fluoescntes;

MEDIDAS CORRETIVAS RECOMENDADAS											REGISTRO FOTOGRÁFICO				
	✓ As medidas corretivas recomendadas deste setor estão presentes no Programa de Gerenciamento de Riscos (PGR);											Figura 34. Área da Sala de Aula 02

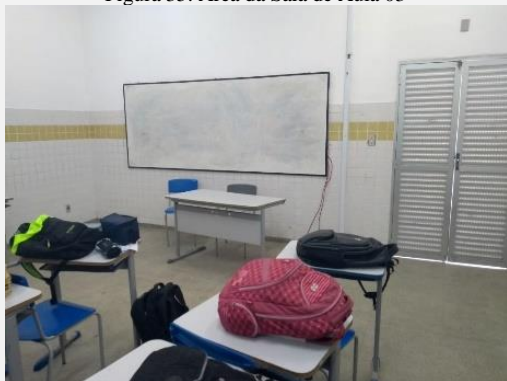
GHE	SETOR	LOCAL	CARGO	R	AGENTE	CAUSA FONTE	MEIO DE PROPAGAÇÃO	INTENS./ CONC.	LT	TÉCNICA UTILIZADA	INSAL./ PERIC.			ENQUADRAMENTO	GRAU %	PARECER TÉCNICO
											S	N	I			
35	Didática I	10.35. Didática I – Sala de Aula 03	Professor do ensino básico, técnico e tecnológico	F	Nas inspeções realizadas constatou-se ausência de exposição a agentes físicos.	-	-	-	-	-		X		N.A.	N.A.	Não há exposição
				Q	Nas inspeções realizadas constatou-se ausência de exposição a agentes químicos.	-	-	-	-	-		X		N.A.	N.A.	Não há exposição
				B	Nas inspeções realizadas constatou-se ausência de exposição a agentes biológicos.	-	-	-	-	-		X		N.A.	N.A.	Não há exposição
				P	Nas inspeções realizadas constatou-se ausência de exposição a agentes considerados perigosos.	-	-	-	-	-		X		N.A.	N.A.	Não há exposição
	DESCRIÇÃO FÍSICA DO LOCAL															
	Tipo de construção: Alvenaria; Estrutura: Concreto; Cobertura existente: Laje; Laterais predominantes: Alvenaria; Piso predominante: Granilite; Ventilação existente: Artificial através de ar-condicionado; Iluminação existente: Natural e artificial através de lâmpadas fluorescentes;

MEDIDAS CORRETIVAS RECOMENDADAS											REGISTRO FOTOGRÁFICO				
	✓ As medidas corretivas recomendadas deste setor estão presentes no Programa de Gerenciamento de Riscos (PGR);											Figura 35. Area da Sala de Aula 03

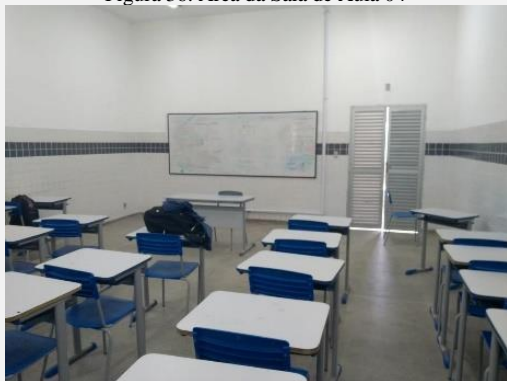
GHE	SETOR	LOCAL	CARGO	R	AGENTE	CAUSA FONTE	MEIO DE PROPAGAÇÃO	INTENS./ CONC.	LT	TÉCNICA UTILIZADA	INSAL./ PERIC.			ENQUADRAMENTO	GRAU %	PARECER TÉCNICO
											S	N	I			
36	Didática I	10.36. Didática I – Sala de Aula 04	Professor do ensino básico, técnico e tecnológico	F	Nas inspeções realizadas constatou-se ausência de exposição a agentes físicos.	-	-	-	-	-		X		N.A.	N.A.	Não há exposição
				Q	Nas inspeções realizadas constatou-se ausência de exposição a agentes químicos.	-	-	-	-	-		X		N.A.	N.A.	Não há exposição
				B	Nas inspeções realizadas constatou-se ausência de exposição a agentes biológicos.	-	-	-	-	-		X		N.A.	N.A.	Não há exposição
				P	Nas inspeções realizadas constatou-se ausência de exposição a agentes considerados perigosos.	-	-	-	-	-		X		N.A.	N.A.	Não há exposição
	DESCRIÇÃO FÍSICA DO LOCAL															
	Tipo de construção: Alvenaria; Estrutura: Concreto; Cobertura existente: Laje; Laterais predominantes: Alvenaria; Piso predominante: Granilite; Ventilação existente: Artificial através de ar-condicionado; Iluminação existente: Natural e artificial através de lâmpadas fluorescentes;

MEDIDAS CORRETIVAS RECOMENDADAS											REGISTRO FOTOGRÁFICO				
	✓ As medidas corretivas recomendadas deste setor estão presentes no Programa de Gerenciamento de Riscos (PGR);											Figura 36. Área da Sala de Aula 04

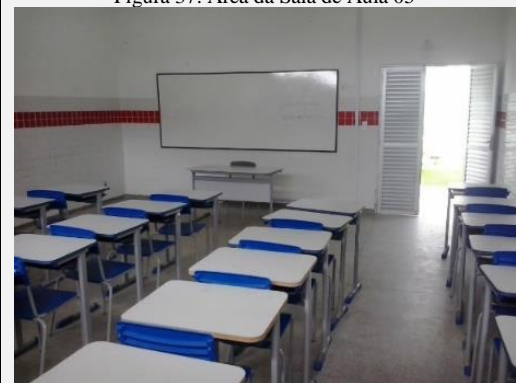
GHE	SETOR	LOCAL	CARGO	R	AGENTE	CAUSA FONTE	MEIO DE PROPAGAÇÃO	INTENS./ CONC.	LT	TÉCNICA UTILIZADA	INSAL./ PERIC.			ENQUADRAMENTO	GRAU %	PARECER TÉCNICO
											S	N	I			
37	Didática I	10.37. Didática I – Sala de Aula 05	Professor do ensino básico, técnico e tecnológico	F	Nas inspeções realizadas constatou-se ausência de exposição a agentes físicos.	-	-	-	-	-		X		N.A.	N.A.	Não há exposição
				Q	Nas inspeções realizadas constatou-se ausência de exposição a agentes químicos.	-	-	-	-	-		X		N.A.	N.A.	Não há exposição
				B	Nas inspeções realizadas constatou-se ausência de exposição a agentes biológicos.	-	-	-	-	-		X		N.A.	N.A.	Não há exposição
				P	Nas inspeções realizadas constatou-se ausência de exposição a agentes considerados perigosos.	-	-	-	-	-		X		N.A.	N.A.	Não há exposição
	DESCRIÇÃO FÍSICA DO LOCAL															
	Tipo de construção: Alvenaria; Estrutura: Concreto; Cobertura existente: Laje; Laterais predominantes: Alvenaria; Piso predominante: Granilite; Ventilação existente: Artificial através de ar-condicionado; Iluminação existente: Natural e artificial através de lâmpadas fluorescentes;

MEDIDAS CORRETIVAS RECOMENDADAS											REGISTRO FOTOGRÁFICO				
	✓ As medidas corretivas recomendadas deste setor estão presentes no Programa de Gerenciamento de Riscos (PGR);											Figura 37. Área da Sala de Aula 05

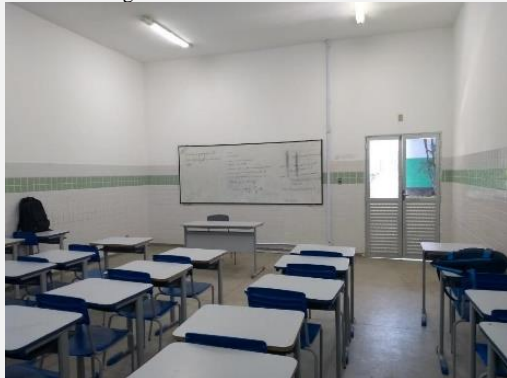
GHE	SETOR	LOCAL	CARGO	R	AGENTE	CAUSA FONTE	MEIO DE PROPAGAÇÃO	INTENS./ CONC.	LT	TÉCNICA UTILIZADA	INSAL./ PERIC.			ENQUADRAMENTO	GRAU %	PARECER TÉCNICO
											S	N	I			
39	Didática I	10.39, Didática I – Sala de Aula 07	Professor do ensino básico, técnico e tecnológico	F	Nas inspeções realizadas constatou-se ausência de exposição a agentes físicos.	-	-	-	-	-		X		N.A.	N.A.	Não há exposição
				Q	Nas inspeções realizadas constatou-se ausência de exposição a agentes químicos.	-	-	-	-	-		X		N.A.	N.A.	Não há exposição
				B	Nas inspeções realizadas constatou-se ausência de exposição a agentes biológicos.	-	-	-	-	-		X		N.A.	N.A.	Não há exposição
				P	Nas inspeções realizadas constatou-se ausência de exposição a agentes considerados perigosos.	-	-	-	-	-		X		N.A.	N.A.	Não há exposição
	DESCRIÇÃO FÍSICA DO LOCAL															
	Tipo de construção: Alvenaria; Estrutura: Concreto; Cobertura existente: Laje; Laterais predominantes: Alvenaria; Piso predominante: Granilite; Ventilação existente: Artificial através de ar-condicionado; Iluminação existente: Natural e artificial através de lâmpadas fluorescentes;

MEDIDAS CORRETIVAS RECOMENDADAS											REGISTRO FOTOGRÁFICO				
	✓ As medidas corretivas recomendadas deste setor estão presentes no Programa de Gerenciamento de Riscos (PGR);											Figura 39. Área da Sala de Aula 07

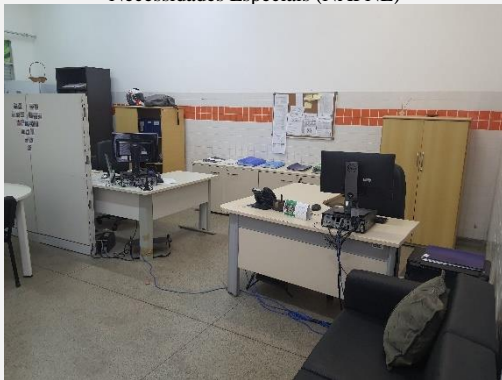
GHE	SETOR	LOCAL	CARGO	R	AGENTE	CAUSA FONTE	MEIO DE PROPAGAÇÃO	INTENS./ CONC.	LT	TÉCNICA UTILIZADA	INSAL./ PERIC.			ENQUADRAMENTO	GRAU %	PARECER TÉCNICO
											S	N	I			
40	Didática I	10.40. Didática I – Núcleo de Atendimento a Pessoas com Necessidades Especiais (NAPNE)	Assistente de Aluno / Psicopedagogo / Apoio Pedagógico	F	Nas inspeções realizadas constatou-se ausência de exposição a agentes físicos.	-	-	-	-	-		X		N.A.	N.A.	Não há exposição
				Q	Nas inspeções realizadas constatou-se ausência de exposição a agentes químicos.	-	-	-	-	-		X		N.A.	N.A.	Não há exposição
				B	Nas inspeções realizadas constatou-se ausência de exposição a agentes biológicos.	-	-	-	-	-		X		N.A.	N.A.	Não há exposição
				P	Nas inspeções realizadas constatou-se ausência de exposição a agentes considerados perigosos.	-	-	-	-	-		X		N.A.	N.A.	Não há exposição
	DESCRIÇÃO FÍSICA DO LOCAL															
	Tipo de construção: Alvenaria; Estrutura: Concreto; Cobertura existente: Laje; Laterais predominantes: Alvenaria; Piso predominante: Granilite; Ventilação existente: Artificial através de ar-condicionado; Iluminação existente: Natural e artificial através de lâmpadas fluorescentes;

MEDIDAS CORRETIVAS RECOMENDADAS											REGISTRO FOTOGRÁFICO				
	✓ As medidas corretivas recomendadas deste setor estão presentes no Programa de Gerenciamento de Riscos (PGR);											Figura 40. Área do Núcleo de Atendimento a Pessoas com Necessidades Especiais (NAPNE)

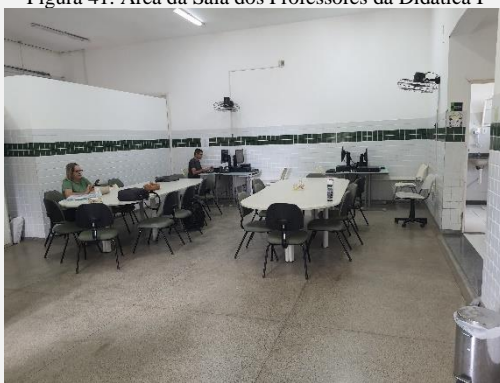
GHE	SETOR	LOCAL	CARGO	R	AGENTE	CAUSA FONTE	MEIO DE PROPAGAÇÃO	INTENS./ CONC.	LT	TÉCNICA UTILIZADA	INSAL./ PERIC.			ENQUADRAMENTO	GRAU %	PARECER TÉCNICO
											S	N	I			
41	Didática I	10.41. Didática I - Sala dos Professores	Professor do ensino básico, técnico e tecnológico	F	Nas inspeções realizadas constatou-se ausência de exposição a agentes físicos.	-	-	-	-	-		X		N.A.	N.A.	Não há exposição
				Q	Nas inspeções realizadas constatou-se ausência de exposição a agentes químicos.	-	-	-	-	-		X		N.A.	N.A.	Não há exposição
				B	Nas inspeções realizadas constatou-se ausência de exposição a agentes biológicos.	-	-	-	-	-		X		N.A.	N.A.	Não há exposição
				P	Nas inspeções realizadas constatou-se ausência de exposição a agentes considerados perigosos.	-	-	-	-	-		X		N.A.	N.A.	Não há exposição
	DESCRIÇÃO FÍSICA DO LOCAL															
	Tipo de construção: Alvenaria; Estrutura: Concreto; Cobertura existente: Laje; Laterais predominantes: Alvenaria; Piso predominante: Granilite; Ventilação existente: Natural, artificial através de ventilador e ar-condicionado; Iluminação existente: Natural e artificial através de lâmpadas fluorescentes;

MEDIDAS CORRETIVAS RECOMENDADAS											REGISTRO FOTOGRÁFICO				
	✓ As medidas corretivas recomendadas deste setor estão presentes no Programa de Gerenciamento de Riscos (PGR);											Figura 41. Área da Sala dos Professores da Didática I

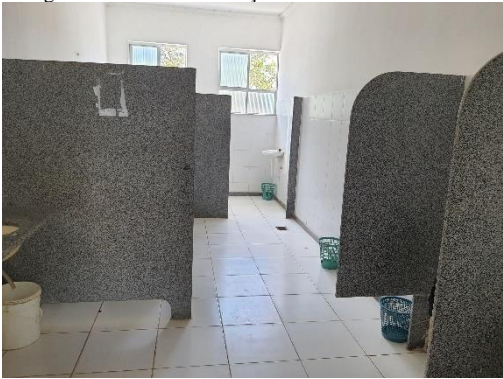
GHE	SETOR	LOCAL	CARGO	R	AGENTE	CAUSA FONTE	MEIO DE PROPAGAÇÃO	INTENS / CONC.	LT	TÉCNICA UTILIZADA	INSAL./ PERIC.			ENQUADRAMENTO	GRAU %	PARECER TÉCNICO
											S	N	I			
42	Didática I	10.42. Instalações Sanitárias Masculinas 02	Colaboradores de empresa terceirizada	F	Nas inspeções realizadas constatou-se ausência de exposição a agentes físicos.	-	-	-	-	-		X		N.A.	N.A.	Não há exposição
				Q	Nas inspeções realizadas constatou-se ausência de exposição a agentes químicos.	-	-	-	-	-		X		N.A.	N.A.	Na inspeção do local de trabalho NÃO foi detectada a exposição ao referido agente na condição prevista pelo Anexo 11 da Norma Regulamentadora nº15 da Portaria 3.214 de 8 de junho de 1978.
				B	Vírus, bactérias, fungos e protozoários	Trabalhos e operações em contato com a coleta de lixo	Através da atividade	N.A.	N.A.	Avaliação Qualitativa		X		N.A.	N.A.	Na inspeção do local de trabalho NÃO foi detectada a exposição ao referido agente na condição prevista pelo Anexo 14 da Norma Regulamentadora nº15 da Portaria 3.214 de 8 de junho de 1978. OBS 1: O Adicional de Insalubridade somente deverá ser concedido quando houver exposição permanente a coleta e industrialização do lixo urbano. OBS 2: De acordo com o inciso I do parágrafo único do art. 12 da IN nº15, não geram adicional o contato com fungos, ácaros, bactérias e outros microrganismos presentes em documentos, livros, processos e similares, carpetes, cortinas e similares, sistemas de condicionamento de ar ou instalações sanitárias.

GHE	SETOR	LOCAL	CARGO	R	AGENTE	CAUSA FONTE	MEIO DE PROPAGAÇÃO	INTENS. / CONC.	LT	TÉCNICA UTILIZADA	INSAL./PERIC.			ENQUADRAMENTO	GRAU %	PARECER TÉCNICO
											S	N	I			
				P	Nas inspeções realizadas constatou-se ausência de exposição a agentes considerados perigosos.	-	-	-	-	-		X		N.A.	N.A.	Não há exposição
DESCRIÇÃO FÍSICA DO LOCAL																
Tipo de construção: Alvenaria; Estrutura: Concreto; Cobertura existente: PVC; Laterais predominantes: Alvenaria; Piso predominante: Cerâmica; Ventilação existente: Natural; Iluminação existente: Natural e artificial através de lâmpadas fluorescentes;																
MEDIDAS CORRETIVAS RECOMENDADAS										REGISTRO FOTOGRÁFICO						
✓ As medidas corretivas recomendadas deste setor estão presentes no Programa de Gerenciamento de Riscos (PGR);										Figura 42. Área da Instalação Sanitária Masculina 02

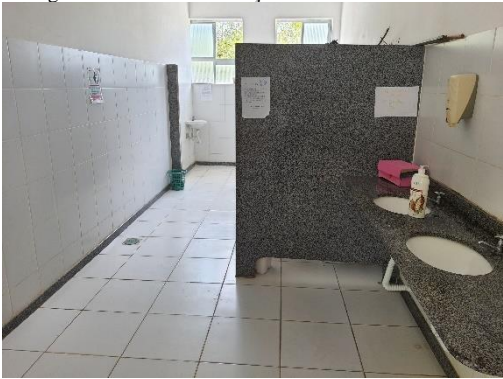
GHE	SETOR	LOCAL	CARGO	R	AGENTE	CAUSA FONTE	MEIO DE PROPAGAÇÃO	INTENS / CONC.	LT	TÉCNICA UTILIZADA	INSAL./ PERIC.			ENQUADRAMENTO	GRAU %	PARECER TÉCNICO
											S	N	I			
43	Didática I	10.43. Instalações Sanitárias Femininas 02	Colaboradores de empresa terceirizada	F	Nas inspeções realizadas constatou-se ausência de exposição a agentes físicos.	-	-	-	-	-		X		N.A.	N.A.	Não há exposição
				Q	Nas inspeções realizadas constatou-se ausência de exposição a agentes químicos.	-	-	-	-	-		X		N.A.	N.A.	Na inspeção do local de trabalho NÃO foi detectada a exposição ao referido agente na condição prevista pelo Anexo 11 da Norma Regulamentadora nº15 da Portaria 3.214 de 8 de junho de 1978.
				B	Vírus, bactérias, fungos e protozoários	Trabalhos e operações em contato com a coleta de lixo	Através da atividade	N.A.	N.A.	Avaliação Qualitativa		X		N.A.	N.A.	Na inspeção do local de trabalho NÃO foi detectada a exposição ao referido agente na condição prevista pelo Anexo 14 da Norma Regulamentadora nº15 da Portaria 3.214 de 8 de junho de 1978. OBS 1: O Adicional de Insalubridade somente deverá ser concedido quando houver exposição permanente a coleta e industrialização do lixo urbano. OBS 2: De acordo com o inciso I do parágrafo único do art. 12 da IN nº15, não geram adicional o contato com fungos, ácaros, bactérias e outros microrganismos presentes em documentos, livros, processos e similares, carpetes, cortinas e similares, sistemas de condicionamento de ar ou instalações sanitárias.

GHE	SETOR	LOCAL	CARGO	R	AGENTE	CAUSA FONTE	MEIO DE PROPAGAÇÃO	INTENS. / CONC.	LT	TÉCNICA UTILIZADA	INSAL./PERIC.			ENQUADRAMENTO	GRAU %	PARECER TÉCNICO
											S	N	I			
				P	Nas inspeções realizadas constatou-se ausência de exposição a agentes considerados perigosos.	-	-	-	-	-		X		N.A.	N.A.	Não há exposição
DESCRIÇÃO FÍSICA DO LOCAL																
Tipo de construção: Alvenaria; Estrutura: Concreto; Cobertura existente: PVC; Laterais predominantes: Alvenaria; Piso predominante: Cerâmica; Ventilação existente: Natural; Iluminação existente: Natural e artificial através de lâmpadas fluorescentes;																
MEDIDAS CORRETIVAS RECOMENDADAS										REGISTRO FOTOGRÁFICO						
✓ As medidas corretivas recomendadas deste setor estão presentes no Programa de Gerenciamento de Riscos (PGR);										Figura 43. Área da Instalação Sanitária Feminina 02

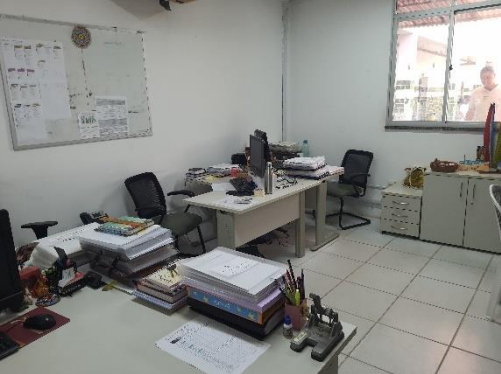
GHE	SETOR	LOCAL	CARGO	R	AGENTE	CAUSA FONTE	MEIO DE PROPAGAÇÃO	INTENS./ CONC.	LT	TÉCNICA UTILIZADA	INSAL./ PERIC.			ENQUADRAMENTO	GRAU %	PARECER TÉCNICO	
											S	N	I				
	Bloco Administrativo	10.44. Assessoria Pedagógica (ASPED)	Pedagogo / Assistente em Administrativo / Técnico em Assuntos Educacionais	F	Nas inspeções realizadas constatou-se ausência de exposição a agentes físicos.	-	-	-	-	-		X		N.A.	N.A.	Não há exposição	
				Q	Nas inspeções realizadas constatou-se ausência de exposição a agentes químicos.	-	-	-	-	-		X		N.A.	N.A.	Não há exposição	
				B	Nas inspeções realizadas constatou-se ausência de exposição a agentes biológicos.	-	-	-	-	-		X		N.A.	N.A.	Não há exposição	
				P	Nas inspeções realizadas constatou-se ausência de exposição a agentes considerados perigosos.	-	-	-	-	-		X		N.A.	N.A.	Não há exposição	
DESCRIÇÃO FÍSICA DO LOCAL																	
Tipo de construção: Alvenaria; Estrutura: Concreto; Cobertura existente: PVC; Laterais predominantes: Alvenaria; Piso predominante: Cerâmica; Ventilação existente: Artificial através de ar-condicionado; Iluminação existente: Natural e artificial através de lâmpadas fluorescentes;

MEDIDAS CORRETIVAS RECOMENDADAS											REGISTRO FOTOGRÁFICO						
44	✓ As medidas corretivas recomendadas deste setor estão presentes no Programa de Gerenciamento de Riscos (PGR);											Figura 44. Área da Assessoria Pedagógica (ASPED)
