LAUDO TÉCNICO DAS CONDIÇÕES AMBIENTAIS DE TRABALHO (LTCAT) - CAMPUS SÃO CRISTÓVÃO

INSTITUTO FEDERAL DE
EDUCAÇÃO, CIÊNCIA E
TECNOLOGIA DE SERGIPE – IFS

MINISTÉRIO DA EDUCAÇÃO
SECRETARIA DE EDUCAÇÃO PROFISSIONAL E TECNOLÓGICA
INSTITUTO FEDERAL DE EDUCAÇÃO, CIÊNCIA E TECNOLOGIA DE SERGIPE - IFS
PRÓ-REITORIA DE DESENVOLVIMENTO INSTITUCIONAL – PRODIN
NÚCLEO INSTITUCIONAL DE SEGURANÇA DO TRABALHO - NIST

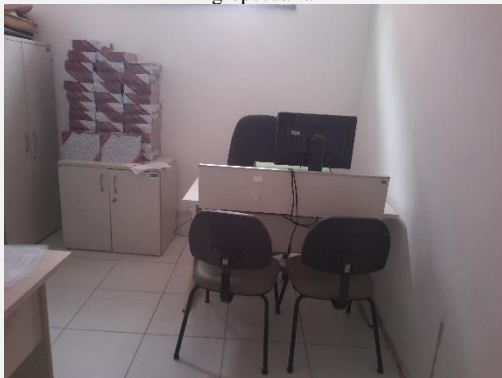
GHE	SETOR	LOCAL	CARGO	R	AGENTE	CAUSA FONTE	MEIO DE PROPAGAÇÃO	INTENS./ CONC.	LT	TÉCNICA UTILIZADA	INSAL./ PERIC.			ENQUADRAMENTO	GRAU %	PARECER TÉCNICO
											S	N	I			
45	Bloco Administrativo	10.45. Coordenação Curso Técnico em Agropecuária	Professor do ensino básico, técnico e tecnológico	F	Nas inspeções realizadas constatou-se ausência de exposição a agentes físicos.	-	-	-	-	-		X		N.A.	N.A.	Não há exposição
				Q	Nas inspeções realizadas constatou-se ausência de exposição a agentes químicos.	-	-	-	-	-		X		N.A.	N.A.	Não há exposição
				B	Nas inspeções realizadas constatou-se ausência de exposição a agentes biológicos.	-	-	-	-	-		X		N.A.	N.A.	Não há exposição
				P	Nas inspeções realizadas constatou-se ausência de exposição a agentes considerados perigosos.	-	-	-	-	-		X		N.A.	N.A.	Não há exposição
	DESCRIÇÃO FÍSICA DO LOCAL															
	Tipo de construção: Alvenaria; Estrutura: Concreto; Cobertura existente: PVC; Laterais predominantes: Alvenaria; Piso predominante: Cerâmica; Ventilação existente: Artificial através de ar-condicionado; Iluminação existente: Natural e artificial através de lâmpadas fluorescentes;

MEDIDAS CORRETIVAS RECOMENDADAS											REGISTRO FOTOGRÁFICO				
	✓ As medidas corretivas recomendadas deste setor estão presentes no Programa de Gerenciamento de Riscos (PGR);											Figura 45. Área da Coordenação Curso Técnico em Agropecuária

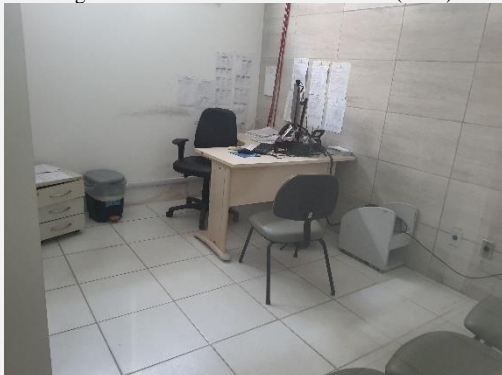
GHE	SETOR	LOCAL	CARGO	R	AGENTE	CAUSA FONTE	MEIO DE PROPAGAÇÃO	INTENS./ CONC.	LT	TÉCNICA UTILIZADA	INSAL./ PERIC.			ENQUADRAMENTO	GRAU %	PARECER TÉCNICO
											S	N	I			
46	Bloco Administrativo	10.46. Gerência de Ensino (GEN)	Professor do ensino básico, técnico e tecnológico	F	Nas inspeções realizadas constatou-se ausência de exposição a agentes físicos.	-	-	-	-	-		X		N.A.	N.A.	Não há exposição
				Q	Nas inspeções realizadas constatou-se ausência de exposição a agentes químicos.	-	-	-	-	-		X		N.A.	N.A.	Não há exposição
				B	Nas inspeções realizadas constatou-se ausência de exposição a agentes biológicos.	-	-	-	-	-		X		N.A.	N.A.	Não há exposição
				P	Nas inspeções realizadas constatou-se ausência de exposição a agentes considerados perigosos.	-	-	-	-	-		X		N.A.	N.A.	Não há exposição
	DESCRIÇÃO FÍSICA DO LOCAL															
	Tipo de construção: Alvenaria; Estrutura: Concreto; Cobertura existente: PVC; Laterais predominantes: Alvenaria; Piso predominante: Cerâmica; Ventilação existente: Artificial através de ar-condicionado; Iluminação existente: Natural e artificial através de lâmpadas fluorescentes;

MEDIDAS CORRETIVAS RECOMENDADAS											REGISTRO FOTOGRÁFICO				
	✓ As medidas corretivas recomendadas deste setor estão presentes no Programa de Gerenciamento de Riscos (PGR);											Figura 46. Área da Gerência de Ensino (GEN)

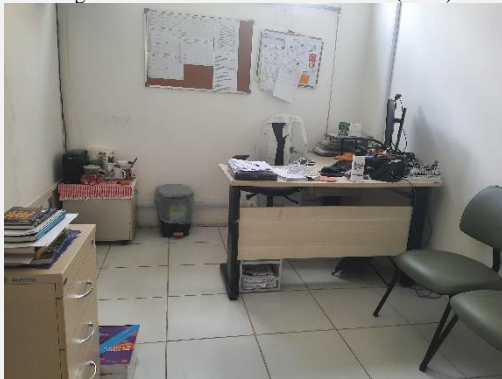
GHE	SETOR	LOCAL	CARGO	R	AGENTE	CAUSA FONTE	MEIO DE PROPAGAÇÃO	INTENS./ CONC.	LT	TÉCNICA UTILIZADA	INSAL./ PERIC.			ENQUADRAMENTO	GRAU %	PARECER TÉCNICO
											S	N	I			
47	Bloco Administrativo	10.47. Diretoria de Ensino (DEN)	Professor do ensino básico, técnico e tecnológico	F	Nas inspeções realizadas constatou-se ausência de exposição a agentes físicos.	-	-	-	-	-		X		N.A.	N.A.	Não há exposição
				Q	Nas inspeções realizadas constatou-se ausência de exposição a agentes químicos.	-	-	-	-	-		X		N.A.	N.A.	Não há exposição
				B	Nas inspeções realizadas constatou-se ausência de exposição a agentes biológicos.	-	-	-	-	-		X		N.A.	N.A.	Não há exposição
				P	Nas inspeções realizadas constatou-se ausência de exposição a agentes considerados perigosos.	-	-	-	-	-		X		N.A.	N.A.	Não há exposição
	DESCRIÇÃO FÍSICA DO LOCAL															
	Tipo de construção: Alvenaria; Estrutura: Concreto; Cobertura existente: PVC; Laterais predominantes: Alvenaria; Piso predominante: Cerâmica; Ventilação existente: Artificial através de ar-condicionado; Iluminação existente: Natural e artificial através de lâmpadas fluorescentes;

MEDIDAS CORRETIVAS RECOMENDADAS											REGISTRO FOTOGRÁFICO				
	✓ As medidas corretivas recomendadas deste setor estão presentes no Programa de Gerenciamento de Riscos (PGR);											<div>Figura 47. Área da Diretoria de Ensino (DEN)</div>

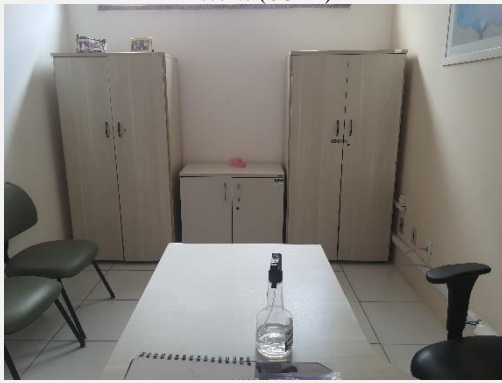
GHE	SETOR	LOCAL	CARGO	R	AGENTE	CAUSA FONTE	MEIO DE PROPAGAÇÃO	INTENS./ CONC.	LT	TÉCNICA UTILIZADA	INSAL./ PERIC.			ENQUADRAMENTO	GRAU %	PARECER TÉCNICO
											S	N	I			
48	Bloco Administrativo	10.48. Coordenadoria de Controle Docente e Discente (CCDD)	Cozinheiro	F	Nas inspeções realizadas constatou-se ausência de exposição a agentes físicos.	-	-	-	-	-		X		N.A.	N.A.	Não há exposição
				Q	Nas inspeções realizadas constatou-se ausência de exposição a agentes químicos.	-	-	-	-	-		X		N.A.	N.A.	Não há exposição
				B	Nas inspeções realizadas constatou-se ausência de exposição a agentes biológicos.	-	-	-	-	-		X		N.A.	N.A.	Não há exposição
				P	Nas inspeções realizadas constatou-se ausência de exposição a agentes considerados perigosos.	-	-	-	-	-		X		N.A.	N.A.	Não há exposição
	DESCRIÇÃO FÍSICA DO LOCAL															
	Tipo de construção: Alvenaria; Estrutura: Concreto; Cobertura existente: PVC; Laterais predominantes: Alvenaria; Piso predominante: Cerâmica; Ventilação existente: Artificial através de ar-condicionado; Iluminação existente: Natural e artificial através de lâmpadas fluorescentes;

MEDIDAS CORRETIVAS RECOMENDADAS											REGISTRO FOTOGRÁFICO				
	✓ As medidas corretivas recomendadas deste setor estão presentes no Programa de Gerenciamento de Riscos (PGR);											Figura 48. Área da Coordenadoria de Controle Docente e Discente (CCDD)

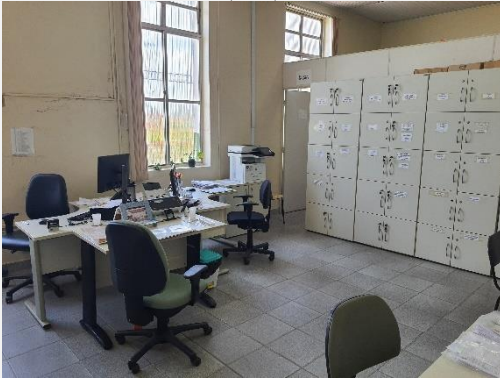
GHE	SETOR	LOCAL	CARGO	R	AGENTE	CAUSA FONTE	MEIO DE PROPAGAÇÃO	INTENS / CONC.	LT	TÉCNICA UTILIZADA	INSAL./ PERIC.			ENQUADRAMENTO	GRAU %	PARECER TÉCNICO
											S	N	I			
49	Bloco Administrativo	10.49. Coordenadoria de Registro Escolar (CRE)	Técnico em Contabilidade / Assistente em Administração / Assistente de Aluno	F	Nas inspeções realizadas constatou-se ausência de exposição a agentes físicos.	-	-	-	-	-		X		N.A.	N.A.	Não há exposição
				Q	Nas inspeções realizadas constatou-se ausência de exposição a agentes químicos.	-	-	-	-	-		X		N.A.	N.A.	Não há exposição
				B	Ácaros, bactérias e fungos	Contato com documentos, arquivos.	Contato e através do ar	N.A.	N.A.	Avaliação Qualitativa		X		N.A.	N.A.	Na inspeção do local de trabalho NÃO foi detectada a exposição ao referido agente na condição prevista pelo Anexo 14 da Norma Regulamentadora nº15 da Portaria 3.214 de 8 de junho de 1978. OBS: De acordo com o inciso I do parágrafo único do art. 12 da IN nº15, não geram adicional o contato com fungos, ácaros, bactérias e outros microrganismos presentes em documentos, livros, processos e similares, carpetes, cortinas e similares, sistemas de condicionamento de ar ou instalações sanitárias.

P	Nas inspeções realizadas constatou-se ausência de exposição a agentes considerados perigosos.	-	-	-	-	-		X		N.A.	N.A.	Não há exposição

DESCRIÇÃO FÍSICA DO LOCAL	
Tipo de construção: Alvenaria; Estrutura: Concreto; Cobertura existente: PVC; Laterais predominantes: Alvenaria; Piso predominante: Cerâmica; Ventilação existente: Artificial através de ar-condicionado; Iluminação existente: Natural e artificial através de lâmpadas fluorescentes;	
MEDIDAS CORRETIVAS RECOMENDADAS	REGISTRO FOTOGRÁFICO
✓ As medidas corretivas recomendadas deste setor estão presentes no Programa de Gerenciamento de Riscos (PGR);	<p>Figura 49. Área da Coordenadoria de Registro Escolar (CRE)</p>

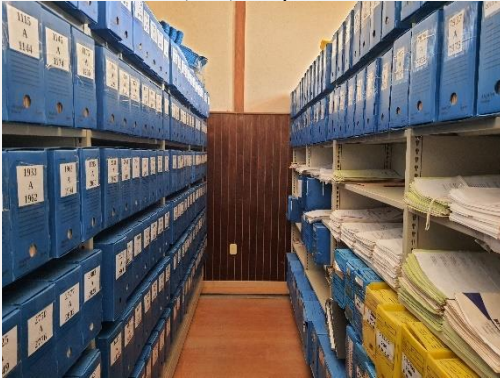
DESCRIÇÃO FÍSICA DO LOCAL	
Tipo de construção: Alvenaria; Estrutura: Concreto; Cobertura existente: PVC; Laterais predominantes: Alvenaria; Piso predominante: Taco; Ventilação existente: Natural; Iluminação existente: Natural e artificial através de lâmpadas fluorescentes;	
MEDIDAS CORRETIVAS RECOMENDADAS	REGISTRO FOTOGRÁFICO
✓ As medidas corretivas recomendadas deste setor estão presentes no Programa de Gerenciamento de Riscos (PGR);	<p>Figura 50. Área da Coordenadoria de Registro Escolar (CRE) - Arquivo</p>

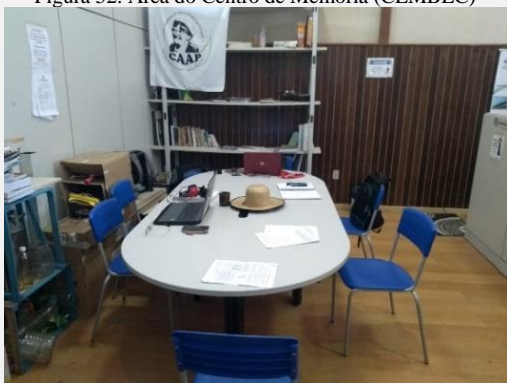
GHE	SETOR	LOCAL	CARGO	R	AGENTE	CAUSA FONTE	MEIO DE PROPAGAÇÃO	INTENS./ CONC.	LT	TÉCNICA UTILIZADA	INSAL./ PERIC.			ENQUADRAMENTO	GRAU %	PARECER TÉCNICO
											S	N	I			
52	Bloco Administrativo	10.52. Centro de Memória (CEMBEC)	Professor do ensino básico, técnico e tecnológico	F	Nas inspeções realizadas constatou-se ausência de exposição a agentes físicos.	-	-	-	-	-		X		N.A.	N.A.	Não há exposição
				Q	Nas inspeções realizadas constatou-se ausência de exposição a agentes químicos.	-	-	-	-	-		X		N.A.	N.A.	Não há exposição
				B	Nas inspeções realizadas constatou-se ausência de exposição a agentes biológicos.	-	-	-	-	-		X		N.A.	N.A.	Não há exposição
				P	Nas inspeções realizadas constatou-se ausência de exposição a agentes considerados perigosos.	-	-	-	-	-		X		N.A.	N.A.	Não há exposição
	DESCRIÇÃO FÍSICA DO LOCAL															
	Tipo de construção: Alvenaria; Estrutura: Concreto; Cobertura existente: Laje; Laterais predominantes: Alvenaria; Piso predominante: Taco; Ventilação existente: Artificial através de ventilador; Iluminação existente: Artificial através de lâmpadas fluorescentes;

MEDIDAS CORRETIVAS RECOMENDADAS											REGISTRO FOTOGRÁFICO				
	✓ As medidas corretivas recomendadas deste setor estão presentes no Programa de Gerenciamento de Riscos (PGR);

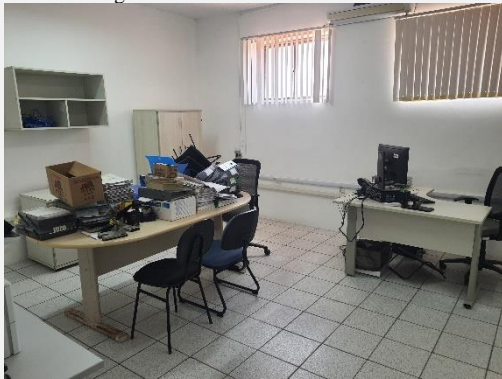
GHE	SETOR	LOCAL	CARGO	R	AGENTE	CAUSA FONTE	MEIO DE PROPAGAÇÃO	INTENS./ CONC.	LT	TÉCNICA UTILIZADA	INSAL./ PERIC.			ENQUADRAMENTO	GRAU %	PARECER TÉCNICO
											S	N	I			
54	Bloco Administrativo	10.54. Sala de Comissão	Servidores do campus	F	Nas inspeções realizadas constatou-se ausência de exposição a agentes físicos.	-	-	-	-	-		X		N.A.	N.A.	Não há exposição
				Q	Nas inspeções realizadas constatou-se ausência de exposição a agentes químicos.	-	-	-	-	-		X		N.A.	N.A.	Não há exposição
				B	Nas inspeções realizadas constatou-se ausência de exposição a agentes biológicos.	-	-	-	-	-		X		N.A.	N.A.	Não há exposição
				P	Nas inspeções realizadas constatou-se ausência de exposição a agentes considerados perigosos.	-	-	-	-	-		X		N.A.	N.A.	Não há exposição
	DESCRIÇÃO FÍSICA DO LOCAL															
	Tipo de construção: Alvenaria; Estrutura: Concreto; Cobertura existente: PVC; Laterais predominantes: Alvenaria; Piso predominante: Cerâmica; Ventilação existente: Artificial através de ar-condicionado; Iluminação existente: Natural e artificial através de lâmpadas fluorescentes;

MEDIDAS CORRETIVAS RECOMENDADAS											REGISTRO FOTOGRÁFICO				
	✓ As medidas corretivas recomendadas deste setor estão presentes no Programa de Gerenciamento de Riscos (PGR);											Figura 54. Área da Sala de Comissão

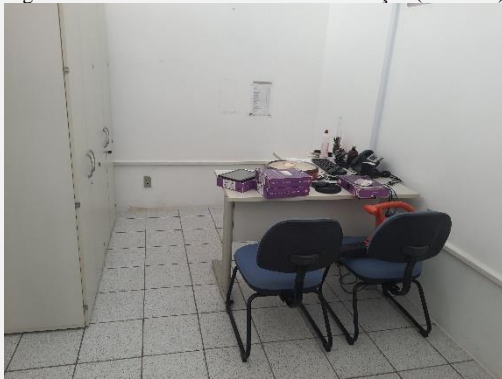
GHE	SETOR	LOCAL	CARGO	R	AGENTE	CAUSA FONTE	MEIO DE PROPAGAÇÃO	INTENS./ CONC.	LT	TÉCNICA UTILIZADA	INSAL./ PERIC.			ENQUADRAMENTO	GRAU %	PARECER TÉCNICO
											S	N	I			
55	Bloco Administrativo	10.55. Assessoria de Comunicação (ASCOM)	Produtor Cultural	F	Nas inspeções realizadas constatou-se ausência de exposição a agentes físicos.	-	-	-	-	-		X		N.A.	N.A.	Não há exposição
				Q	Nas inspeções realizadas constatou-se ausência de exposição a agentes químicos.	-	-	-	-	-		X		N.A.	N.A.	Não há exposição
				B	Nas inspeções realizadas constatou-se ausência de exposição a agentes biológicos.	-	-	-	-	-		X		N.A.	N.A.	Não há exposição
				P	Nas inspeções realizadas constatou-se ausência de exposição a agentes considerados perigosos.	-	-	-	-	-		X		N.A.	N.A.	Não há exposição
	DESCRIÇÃO FÍSICA DO LOCAL															
	Tipo de construção: Alvenaria; Estrutura: Concreto; Cobertura existente: PVC; Laterais predominantes: Alvenaria; Piso predominante: Cerâmica; Ventilação existente: Artificial através de ar-condicionado; Iluminação existente: Artificial através de lâmpadas fluorescentes;

MEDIDAS CORRETIVAS RECOMENDADAS											REGISTRO FOTOGRÁFICO				
	✓ As medidas corretivas recomendadas deste setor estão presentes no Programa de Gerenciamento de Riscos (PGR);											Figura 55. Área da Assessoria de Comunicação (ASCOM)

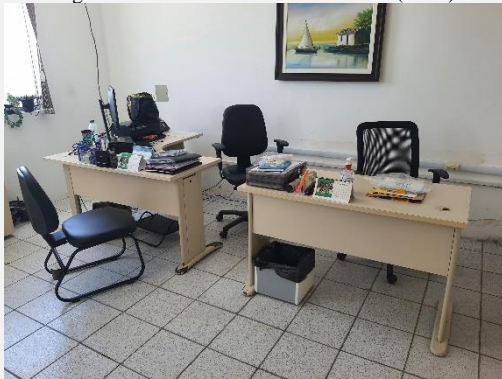
GHE	SETOR	LOCAL	CARGO	R	AGENTE	CAUSA FONTE	MEIO DE PROPAGAÇÃO	INTENS./ CONC.	LT	TÉCNICA UTILIZADA	INSAL./ PERIC.			ENQUADRAMENTO	GRAU %	PARECER TÉCNICO
											S	N	I			
56	Bloco Administrativo	10.56. Gabinete do Diretor (GAB)	Técnico em Secretariado	F	Nas inspeções realizadas constatou-se ausência de exposição a agentes físicos.	-	-	-	-	-		X		N.A.	N.A.	Não há exposição
				Q	Nas inspeções realizadas constatou-se ausência de exposição a agentes químicos.	-	-	-	-	-		X		N.A.	N.A.	Não há exposição
				B	Nas inspeções realizadas constatou-se ausência de exposição a agentes biológicos.	-	-	-	-	-		X		N.A.	N.A.	Não há exposição
				P	Nas inspeções realizadas constatou-se ausência de exposição a agentes considerados perigosos.	-	-	-	-	-		X		N.A.	N.A.	Não há exposição
	DESCRIÇÃO FÍSICA DO LOCAL															
	Tipo de construção: Alvenaria; Estrutura: Concreto; Cobertura existente: PVC; Laterais predominantes: Alvenaria; Piso predominante: Cerâmica; Ventilação existente: Artificial através de ar-condicionado; Iluminação existente: Natural e artificial através de lâmpadas fluorescentes;

MEDIDAS CORRETIVAS RECOMENDADAS											REGISTRO FOTOGRÁFICO				
	✓ As medidas corretivas recomendadas deste setor estão presentes no Programa de Gerenciamento de Riscos (PGR);											Figura 56. Área da Gabinete do Diretor (GAB)

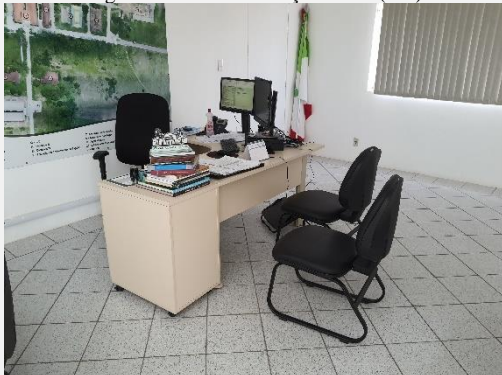
GHE	SETOR	LOCAL	CARGO	R	AGENTE	CAUSA FONTE	MEIO DE PROPAGAÇÃO	INTENS./ CONC.	LT	TÉCNICA UTILIZADA	INSAL./ PERIC.			ENQUADRAMENTO	GRAU %	PARECER TÉCNICO
											S	N	I			
57	Bloco Administrativo	10.57. Direção Geral (DG)	Professor do ensino básico, técnico e tecnológico	F	Nas inspeções realizadas constatou-se ausência de exposição a agentes físicos.	-	-	-	-	-		X		N.A.	N.A.	Não há exposição
				Q	Nas inspeções realizadas constatou-se ausência de exposição a agentes químicos.	-	-	-	-	-		X		N.A.	N.A.	Não há exposição
				B	Nas inspeções realizadas constatou-se ausência de exposição a agentes biológicos.	-	-	-	-	-		X		N.A.	N.A.	Não há exposição
				P	Nas inspeções realizadas constatou-se ausência de exposição a agentes considerados perigosos.	-	-	-	-	-		X		N.A.	N.A.	Não há exposição
	DESCRIÇÃO FÍSICA DO LOCAL															
	Tipo de construção: Alvenaria; Estrutura: Concreto; Cobertura existente: PVC; Laterais predominantes: Alvenaria; Piso predominante: Cerâmica; Ventilação existente: Artificial através de ar-condicionado; Iluminação existente: Natural e artificial através de lâmpadas fluorescentes;

MEDIDAS CORRETIVAS RECOMENDADAS											REGISTRO FOTOGRÁFICO				
	✓ As medidas corretivas recomendadas deste setor estão presentes no Programa de Gerenciamento de Riscos (PGR);											Figura 57. Área da Direção Geral (DG)

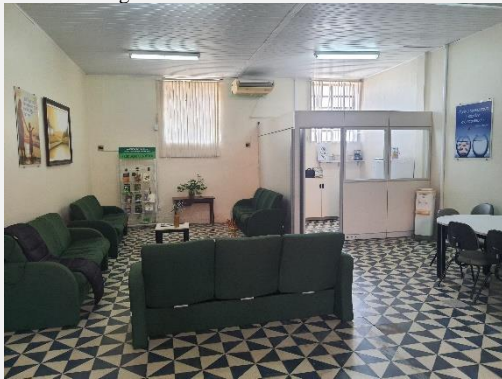
GHE	SETOR	LOCAL	CARGO	R	AGENTE	CAUSA FONTE	MEIO DE PROPAGAÇÃO	INTENS./ CONC.	LT	TÉCNICA UTILIZADA	INSAL./ PERIC.			ENQUADRAMENTO	GRAU %	PARECER TÉCNICO
											S	N	I			
58	Bloco Administrativo	10.58. Sala do Servidor	Servidores do campus	F	Nas inspeções realizadas constatou-se ausência de exposição a agentes físicos.	-	-	-	-	-		X		N.A.	N.A.	Não há exposição
				Q	Nas inspeções realizadas constatou-se ausência de exposição a agentes químicos.	-	-	-	-	-		X		N.A.	N.A.	Não há exposição
				B	Nas inspeções realizadas constatou-se ausência de exposição a agentes biológicos.	-	-	-	-	-		X		N.A.	N.A.	Não há exposição
				P	Nas inspeções realizadas constatou-se ausência de exposição a agentes considerados perigosos.	-	-	-	-	-		X		N.A.	N.A.	Não há exposição
	DESCRIÇÃO FÍSICA DO LOCAL															
	Tipo de construção: Alvenaria; Estrutura: Concreto; Cobertura existente: PVC; Laterais predominantes: Alvenaria; Piso predominante: Cerâmica; Ventilação existente: Artificial através de ar-condicionado; Iluminação existente: Natural e artificial através de lâmpadas fluorescentes;

MEDIDAS CORRETIVAS RECOMENDADAS											REGISTRO FOTOGRÁFICO				
	✓ As medidas corretivas recomendadas deste setor estão presentes no Programa de Gerenciamento de Riscos (PGR);											Figura 58. Área da Sala do Servidor

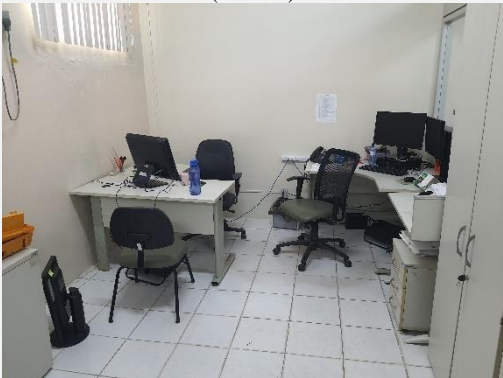
GHE	SETOR	LOCAL	CARGO	R	AGENTE	CAUSA FONTE	MEIO DE PROPAGAÇÃO	INTENS./ CONC.	LT	TÉCNICA UTILIZADA	INSAL./ PERIC.			ENQUADRAMENTO	GRAU %	PARECER TÉCNICO
											S	N	I			
59	Bloco Administrativo	10.59. Coordenadoria de Patrimônio (COPAT)	Auxiliar em Administração / Auxiliar de Biblioteca	F	Nas inspeções realizadas constatou-se ausência de exposição a agentes físicos.	-	-	-	-	-		X		N.A.	N.A.	Não há exposição
				Q	Nas inspeções realizadas constatou-se ausência de exposição a agentes químicos.	-	-	-	-	-		X		N.A.	N.A.	Não há exposição
				B	Nas inspeções realizadas constatou-se ausência de exposição a agentes biológicos.	-	-	-	-	-		X		N.A.	N.A.	Não há exposição
				P	Nas inspeções realizadas constatou-se ausência de exposição a agentes considerados perigosos.	-	-	-	-	-		X		N.A.	N.A.	Não há exposição
	DESCRIÇÃO FÍSICA DO LOCAL															
	Tipo de construção: Alvenaria; Estrutura: Concreto; Cobertura existente: PVC; Laterais predominantes: Alvenaria; Piso predominante: Cerâmica; Ventilação existente: Artificial através de ar-condicionado; Iluminação existente: Natural e artificial através de lâmpadas fluorescentes;

MEDIDAS CORRETIVAS RECOMENDADAS											REGISTRO FOTOGRÁFICO				
	✓ As medidas corretivas recomendadas deste setor estão presentes no Programa de Gerenciamento de Riscos (PGR);											Figura 59. Área da Coordenadoria de Patrimônio (COPAT)

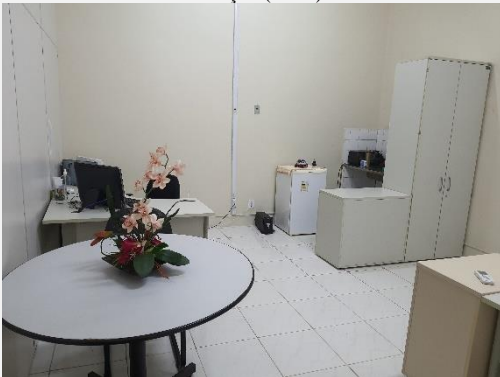
GHE	SETOR	LOCAL	CARGO	R	AGENTE	CAUSA FONTE	MEIO DE PROPAGAÇÃO	INTENS./ CONC.	LT	TÉCNICA UTILIZADA	INSAL./ PERIC.			ENQUADRAMENTO	GRAU %	PARECER TÉCNICO
											S	N	I			
61	Bloco Administrativo	10.61. Coordenadoria de Alimentação e Nutrição (CAN)	Nutricionista / Auxiliar de Cozinha	F	Nas inspeções realizadas constatou-se ausência de exposição a agentes físicos.	-	-	-	-	-		X		N.A.	N.A.	Não há exposição
				Q	Nas inspeções realizadas constatou-se ausência de exposição a agentes químicos.	-	-	-	-	-		X		N.A.	N.A.	Não há exposição
				B	Nas inspeções realizadas constatou-se ausência de exposição a agentes biológicos.	-	-	-	-	-		X		N.A.	N.A.	Não há exposição
				P	Nas inspeções realizadas constatou-se ausência de exposição a agentes considerados perigosos.	-	-	-	-	-		X		N.A.	N.A.	Não há exposição
	DESCRIÇÃO FÍSICA DO LOCAL															
	Tipo de construção: Alvenaria; Estrutura: Concreto; Cobertura existente: PVC; Laterais predominantes: Alvenaria com divisória de madeira; Piso predominante: Cerâmica; Ventilação existente: Artificial através de ar-condicionado; Iluminação existente: Artificial através de lâmpadas fluorescentes;

MEDIDAS CORRETIVAS RECOMENDADAS											REGISTRO FOTOGRÁFICO				
	✓ As medidas corretivas recomendadas deste setor estão presentes no Programa de Gerenciamento de Riscos (PGR);											Figura 61. Área da Coordenadoria de Alimentação e Nutrição (CAN)

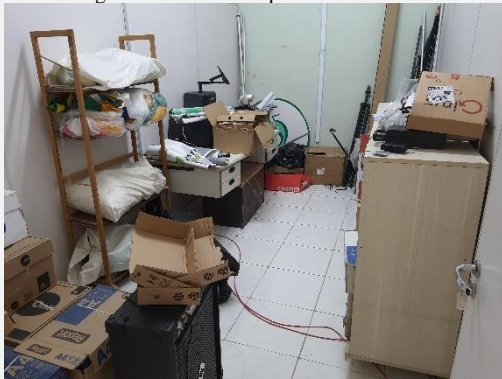
GHE	SETOR	LOCAL	CARGO	R	AGENTE	CAUSA FONTE	MEIO DE PROPAGAÇÃO	INTENS./ CONC.	LT	TÉCNICA UTILIZADA	INSAL./ PERIC.			ENQUADRAMENTO	GRAU %	PARECER TÉCNICO
											S	N	I			
62	Bloco Administrativo	10.62. Depósito de Materiais	Colaboradores de empresa terceirizada	F	Nas inspeções realizadas constatou-se ausência de exposição a agentes físicos.	-	-	-	-	-		X		N.A.	N.A.	Não há exposição
				Q	Nas inspeções realizadas constatou-se ausência de exposição a agentes químicos.	-	-	-	-	-		X		N.A.	N.A.	Não há exposição
				B	Nas inspeções realizadas constatou-se ausência de exposição a agentes biológicos.	-	-	-	-	-		X		N.A.	N.A.	Não há exposição
				P	Nas inspeções realizadas constatou-se ausência de exposição a agentes considerados perigosos.	-	-	-	-	-		X		N.A.	N.A.	Não há exposição
	DESCRIÇÃO FÍSICA DO LOCAL															
	Tipo de construção: Alvenaria; Estrutura: Concreto; Cobertura existente: PVC; Laterais predominantes: Alvenaria com divisória de madeira; Piso predominante: Cerâmica; Ventilação existente: Natural; Iluminação existente: Artificial através de lâmpadas fluorescentes;

MEDIDAS CORRETIVAS RECOMENDADAS											REGISTRO FOTOGRÁFICO				
	✓ As medidas corretivas recomendadas deste setor estão presentes no Programa de Gerenciamento de Riscos (PGR);											Figura 62. Área do Depósito de Materiais

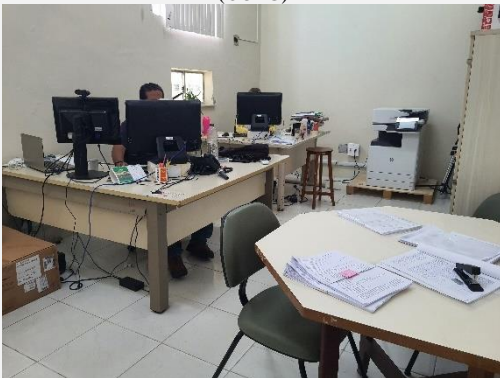
GHE	SETOR	LOCAL	CARGO	R	AGENTE	CAUSA FONTE	MEIO DE PROPAGAÇÃO	INTENS./ CONC.	LT	TÉCNICA UTILIZADA	INSAL./ PERIC.			ENQUADRAMENTO	GRAU %	PARECER TÉCNICO
											S	N	I			
63	Bloco Administrativo	10.63. Coordenadoria de Produção Gráfica (COPG)	Técnico em Audiovisual	F	Nas inspeções realizadas constatou-se ausência de exposição a agentes físicos.	-	-	-	-	-		X		N.A.	N.A.	Não há exposição
				Q	Nas inspeções realizadas constatou-se ausência de exposição a agentes químicos.	-	-	-	-	-		X		N.A.	N.A.	Não há exposição
				B	Nas inspeções realizadas constatou-se ausência de exposição a agentes biológicos.	-	-	-	-	-		X		N.A.	N.A.	Não há exposição
				P	Nas inspeções realizadas constatou-se ausência de exposição a agentes considerados perigosos.	-	-	-	-	-		X		N.A.	N.A.	Não há exposição
	DESCRIÇÃO FÍSICA DO LOCAL															
	Tipo de construção: Alvenaria; Estrutura: Concreto; Cobertura existente: PVC; Laterais predominantes: Alvenaria com divisória de madeira; Piso predominante: Cerâmica; Ventilação existente: Artificial através de ar-condicionado; Iluminação existente: Natural e artificial através de lâmpadas fluorescentes;

MEDIDAS CORRETIVAS RECOMENDADAS											REGISTRO FOTOGRÁFICO				
	✓ As medidas corretivas recomendadas deste setor estão presentes no Programa de Gerenciamento de Riscos (PGR);											<div>Figura 63. Área da Coordenadoria de Produção Gráfica (COPG)</div>

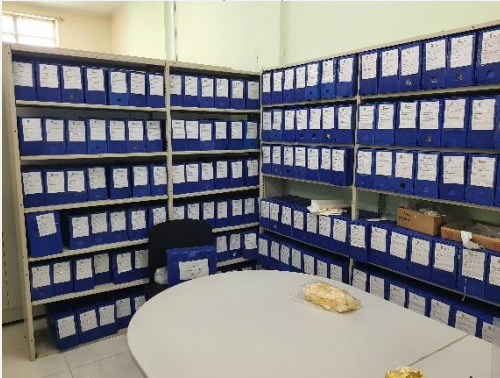
DESCRIÇÃO FÍSICA DO LOCAL	
Tipo de construção: Alvenaria; Estrutura: Concreto; Cobertura existente: PVC; Laterais predominantes: Alvenaria; Piso predominante: Cerâmica; Ventilação existente: Artificial através de ar-condicionado; Iluminação existente: Natural e artificial através de lâmpadas fluorescentes;	
MEDIDAS CORRETIVAS RECOMENDADAS	REGISTRO FOTOGRÁFICO
✓ As medidas corretivas recomendadas deste setor estão presentes no Programa de Gerenciamento de Riscos (PGR);	<p>Figura 64. Área da Coordenadoria de Protocolo e Arquivo (CPRA)</p>

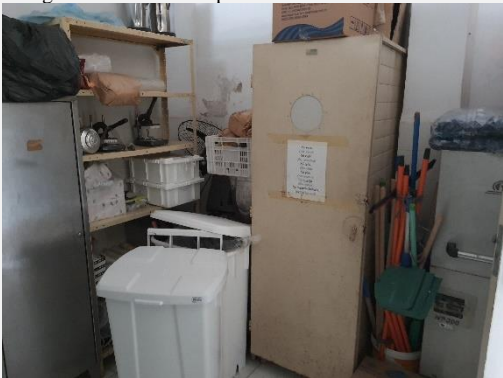
MEDIDAS CORRETIVAS RECOMENDADAS											REGISTRO FOTOGRÁFICO				
	✓ As medidas corretivas recomendadas deste setor estão presentes no Programa de Gerenciamento de Riscos (PGR);											<div>Figura 65. Área do Depósito de Materiais da Cozinha</div>

GHE	SETOR	LOCAL	CARGO	R	AGENTE	CAUSA FONTE	MEIO DE PROPAGAÇÃO	INTENS./ CONC.	LT	TÉCNICA UTILIZADA	INSAL./ PERIC.			ENQUADRAMENTO	GRAU %	PARECER TÉCNICO
											S	N	I			
65	Bloco Administrativo	10.65. Depósito de Materiais da Cozinha	Colaboradores de empresa terceirizada	F	Nas inspeções realizadas constatou-se ausência de exposição a agentes físicos.	-	-	-	-	-		X		N.A.	N.A.	Não há exposição
				Q	Nas inspeções realizadas constatou-se ausência de exposição a agentes químicos.	-	-	-	-	-		X		N.A.	N.A.	Não há exposição
				B	Nas inspeções realizadas constatou-se ausência de exposição a agentes biológicos.	-	-	-	-	-		X		N.A.	N.A.	Não há exposição
				P	Nas inspeções realizadas constatou-se ausência de exposição a agentes considerados perigosos.	-	-	-	-	-		X		N.A.	N.A.	Não há exposição
	DESCRIÇÃO FÍSICA DO LOCAL															
	Tipo de construção: Alvenaria; Estrutura: Concreto; Cobertura existente: PVC; Laterais predominantes: Alvenaria; Piso predominante: Cerâmica; Ventilação existente: Natural; Iluminação existente: Artificial através de lâmpadas fluorescentes;

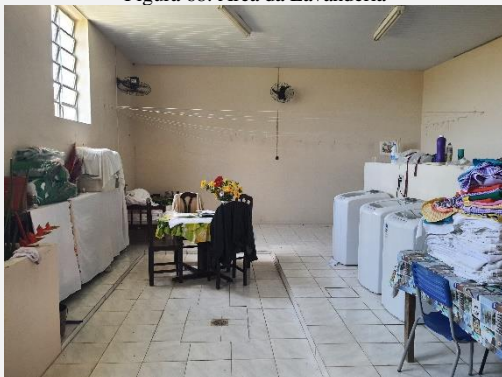
MEDIDAS CORRETIVAS RECOMENDADAS											REGISTRO FOTOGRÁFICO				
	✓ As medidas corretivas recomendadas deste setor estão presentes no Programa de Gerenciamento de Riscos (PGR);											Figura 68. Área da Lavanderia

GHE	SETOR	LOCAL	CARGO	R	AGENTE	CAUSA FONTE	MEIO DE PROPAGAÇÃO	INTENS./ CONC.	LT	TÉCNICA UTILIZADA	INSAL./ PERIC.			ENQUADRAMENTO	GRAU %	PARECER TÉCNICO
											S	N	I			
67	Bloco Administrativo	10.67. Lavanderia	Colaboradores de empresa terceirizada	F	Nas inspeções realizadas constatou-se ausência de exposição a agentes físicos.	-	-	-	-	-		X		N.A.	N.A.	Não há exposição
				Q	Nas inspeções realizadas constatou-se ausência de exposição a agentes químicos.	-	-	-	-	-		X		N.A.	N.A.	Não há exposição
				B	Nas inspeções realizadas constatou-se ausência de exposição a agentes biológicos.	-	-	-	-	-		X		N.A.	N.A.	Não há exposição
				P	Nas inspeções realizadas constatou-se ausência de exposição a agentes considerados perigosos.	-	-	-	-	-		X		N.A.	N.A.	Não há exposição
	DESCRIÇÃO FÍSICA DO LOCAL															
	Tipo de construção: Alvenaria; Estrutura: Concreto; Cobertura existente: PVC; Laterais predominantes: Alvenaria; Piso predominante: Cerâmica; Ventilação existente: Natural e artificial através de ventilador; Iluminação existente: Natural e artificial através de lâmpadas fluorescentes;

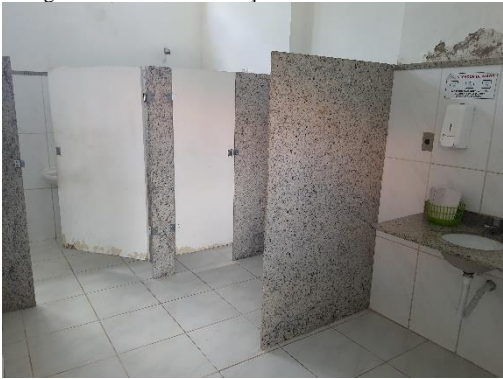
GHE	SETOR	LOCAL	CARGO	R	AGENTE	CAUSA FONTE	MEIO DE PROPAGAÇÃO	INTENS. / CONC.	LT	TÉCNICA UTILIZADA	INSAL./PERIC.			ENQUADRAMENTO	GRAU %	PARECER TÉCNICO
											S	N	I			
				P	Nas inspeções realizadas constatou-se ausência de exposição a agentes considerados perigosos.	-	-	-	-	-		X		N.A.	N.A.	Não há exposição
DESCRIÇÃO FÍSICA DO LOCAL																
Tipo de construção: Alvenaria; Estrutura: Concreto; Cobertura existente: PVC; Laterais predominantes: Alvenaria; Piso predominante: Cerâmica; Ventilação existente: Natural; Iluminação existente: Natural e artificial através de lâmpadas fluorescentes;																
MEDIDAS CORRETIVAS RECOMENDADAS										REGISTRO FOTOGRÁFICO						
✓ As medidas corretivas recomendadas deste setor estão presentes no Programa de Gerenciamento de Riscos (PGR);										Figura 69. Área da Instalação Sanitária Masculina 03

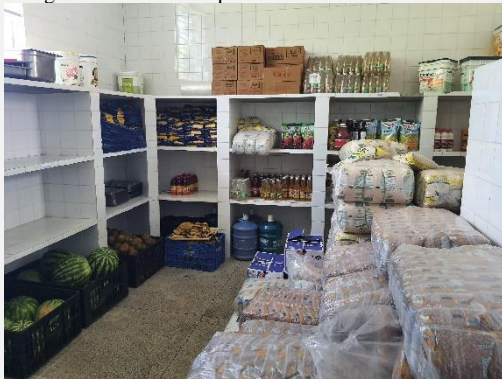
MEDIDAS CORRETIVAS RECOMENDADAS										REGISTRO FOTOGRÁFICO					
	✓ As medidas corretivas recomendadas deste setor estão presentes no Programa de Gerenciamento de Riscos (PGR);										Figura 71. Área do Depósito de Materiais da Cozinha

GHE	SETOR	LOCAL	CARGO	R	AGENTE	CAUSA FONTE	MEIO DE PROPAGAÇÃO	INTENS./ CONC.	LT	TÉCNICA UTILIZADA	INSAL./ PERIC.			ENQUADRAMENTO	GRAU %	PARECER TÉCNICO
											S	N	I			
70	Bloco Administrativo	10.70. Depósito de Materiais da Cozinha	Cozinheiro / Auxiliar de Agropecuária / Nutricionista / Auxiliar de Cozinha	F	Nas inspeções realizadas constatou-se ausência de exposição a agentes físicos.	-	-	-	-	-		X		N.A.	N.A.	Não há exposição
				Q	Nas inspeções realizadas constatou-se ausência de exposição a agentes químicos.	-	-	-	-	-		X		N.A.	N.A.	Não há exposição
				B	Nas inspeções realizadas constatou-se ausência de exposição a agentes biológicos.	-	-	-	-	-		X		N.A.	N.A.	Não há exposição
				P	Nas inspeções realizadas constatou-se ausência de exposição a agentes considerados perigosos.	-	-	-	-	-		X		N.A.	N.A.	Não há exposição
				DESCRIÇÃO FÍSICA DO LOCAL												
	Tipo de construção: Alvenaria; Estrutura: Concreto; Cobertura existente: PVC; Laterais predominantes: Alvenaria; Piso predominante: Cerâmica; Ventilação existente: Natural; Iluminação existente: Natural e artificial através de lâmpadas fluorescentes;

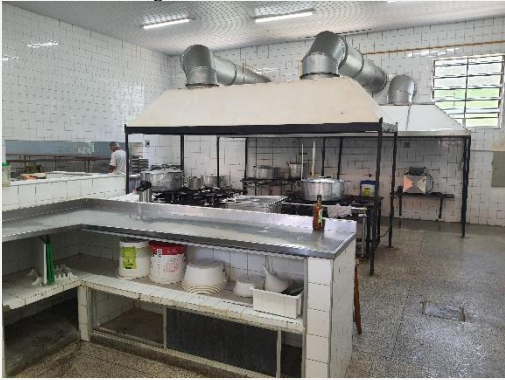
DESCRIÇÃO FÍSICA DO LOCAL	
Tipo de construção: Alvenaria; Estrutura: Concreto; Cobertura existente: PVC; Laterais predominantes: Alvenaria; Piso predominante: Granilite; Ventilação existente: Natural; Iluminação existente: Natural e artificial através de lâmpadas fluorescentes;	
MEDIDAS CORRETIVAS RECOMENDADAS	REGISTRO FOTOGRÁFICO
✓ As medidas corretivas recomendadas deste setor estão presentes no Programa de Gerenciamento de Riscos (PGR);	<p>Figura 72. Área da Cozinha</p>

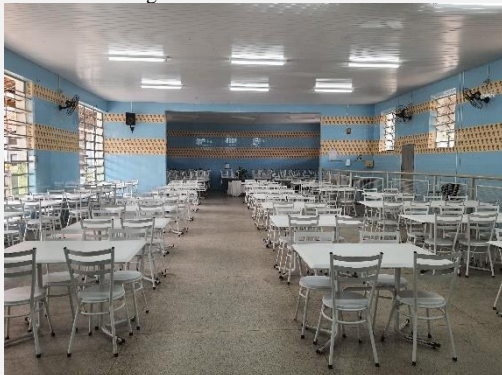
MEDIDAS CORRETIVAS RECOMENDADAS											REGISTRO FOTOGRÁFICO				
	✓ As medidas corretivas recomendadas deste setor estão presentes no Programa de Gerenciamento de Riscos (PGR);											Figura 73. Área do Refeitório

GHE	SETOR	LOCAL	CARGO	R	AGENTE	CAUSA FONTE	MEIO DE PROPAGAÇÃO	INTENS./ CONC.	LT	TÉCNICA UTILIZADA	INSAL./ PERIC.			ENQUADRAMENTO	GRAU %	PARECER TÉCNICO
											S	N	I			
72	Bloco Administrativo	10.72. Refeitório	Discentes, servidores e colaboradores de empresa terceirizada	F	Nas inspeções realizadas constatou-se ausência de exposição a agentes físicos.	-	-	-	-	-		X		N.A.	N.A.	Não há exposição
				Q	Nas inspeções realizadas constatou-se ausência de exposição a agentes químicos.	-	-	-	-	-		X		N.A.	N.A.	Não há exposição
				B	Nas inspeções realizadas constatou-se ausência de exposição a agentes biológicos.	-	-	-	-	-		X		N.A.	N.A.	Não há exposição
				P	Nas inspeções realizadas constatou-se ausência de exposição a agentes considerados perigosos.	-	-	-	-	-		X		N.A.	N.A.	Não há exposição
	DESCRIÇÃO FÍSICA DO LOCAL															
	Tipo de construção: Alvenaria; Estrutura: Concreto; Cobertura existente: PVC; Laterais predominantes: Alvenaria; Piso predominante: Granilite; Ventilação existente: Natural e artificial através de ventilador; Iluminação existente: Natural e artificial através de lâmpadas fluorescentes;

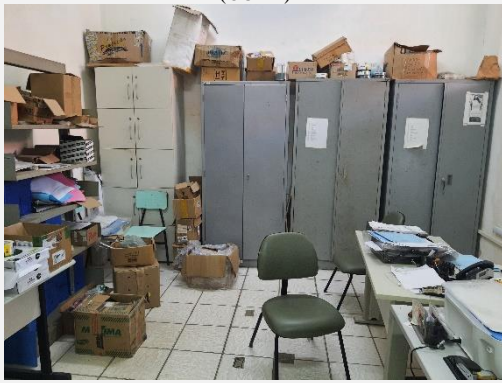
MEDIDAS CORRETIVAS RECOMENDADAS											REGISTRO FOTOGRÁFICO				
	✓ As medidas corretivas recomendadas deste setor estão presentes no Programa de Gerenciamento de Riscos (PGR);											Figura 74. Área da Coordenadoria de Almoxarifado (COAL)

GHE	SETOR	LOCAL	CARGO	R	AGENTE	CAUSA FONTE	MEIO DE PROPAGAÇÃO	INTENS./ CONC.	LT	TÉCNICA UTILIZADA	INSAL./ PERIC.			ENQUADRAMENTO	GRAU %	PARECER TÉCNICO
											S	N	I			
73	Bloco Administrativo	10.73. Coordenadoria de Almoxarifado (COAL)	Assistente em Administração / Almoxarife	F	Nas inspeções realizadas constatou-se ausência de exposição a agentes físicos.	-	-	-	-	-		X		N.A.	N.A.	Não há exposição
				Q	Nas inspeções realizadas constatou-se ausência de exposição a agentes químicos.	-	-	-	-	-		X		N.A.	N.A.	Não há exposição
				B	Nas inspeções realizadas constatou-se ausência de exposição a agentes biológicos.	-	-	-	-	-		X		N.A.	N.A.	Não há exposição
				P	Nas inspeções realizadas constatou-se ausência de exposição a agentes considerados perigosos.	-	-	-	-	-		X		N.A.	N.A.	Não há exposição
	DESCRIÇÃO FÍSICA DO LOCAL															
	Tipo de construção: Alvenaria; Estrutura: Concreto; Cobertura existente: PVC; Laterais predominantes: Alvenaria; Piso predominante: Cerâmica; Ventilação existente: Artificial através de ar-condicionado; Iluminação existente: Artificial através de lâmpadas fluorescentes;

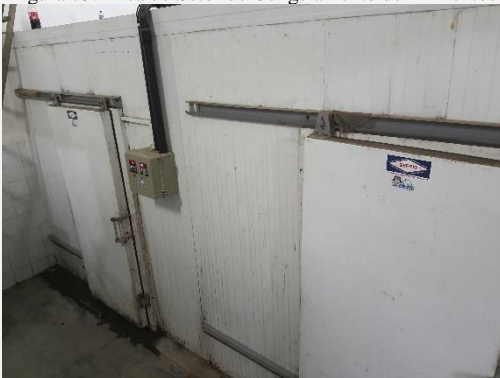
DESCRIÇÃO FÍSICA DO LOCAL	
Tipo de construção: Alvenaria; Estrutura: Concreto; Cobertura existente: PVC; Laterais predominantes: Alvenaria; Piso predominante: Cerâmica; Ventilação existente: Natural; Iluminação existente: Natural e artificial através de lâmpadas fluorescentes;	
MEDIDAS CORRETIVAS RECOMENDADAS	REGISTRO FOTOGRÁFICO
✓ As medidas corretivas recomendadas deste setor estão presentes no Programa de Gerenciamento de Riscos (PGR);	<p>Figura 75. Área do Setor de Congelamento de Alimentos</p>

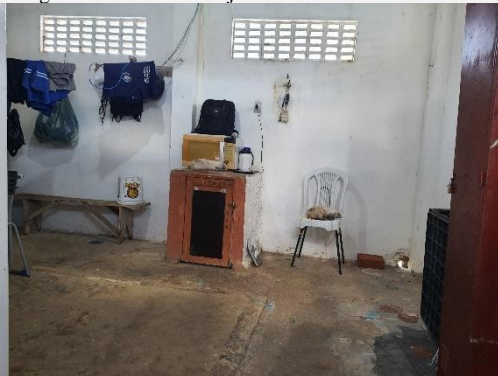
MEDIDAS CORRETIVAS RECOMENDADAS											REGISTRO FOTOGRÁFICO				
	✓ As medidas corretivas recomendadas deste setor estão presentes no Programa de Gerenciamento de Riscos (PGR);											<div>Figura 76. Área dos Alojamento dos Terceirizados 04</div>

GHE	SETOR	LOCAL	CARGO	R	AGENTE	CAUSA FONTE	MEIO DE PROPAGAÇÃO	INTENS./ CONC.	LT	TÉCNICA UTILIZADA	INSAL./ PERIC.			ENQUADRAMENTO	GRAU %	PARECER TÉCNICO
											S	N	I			
75	Bloco Administrativo	10.75. Alojamento dos Terceirizados 04	Colaboradores de empresa terceirizada	F	Nas inspeções realizadas constatou-se ausência de exposição a agentes físicos.	-	-	-	-	-		X		N.A.	N.A.	Não há exposição
				Q	Nas inspeções realizadas constatou-se ausência de exposição a agentes químicos.	-	-	-	-	-		X		N.A.	N.A.	Não há exposição
				B	Nas inspeções realizadas constatou-se ausência de exposição a agentes biológicos.	-	-	-	-	-		X		N.A.	N.A.	Não há exposição
				P	Nas inspeções realizadas constatou-se ausência de exposição a agentes considerados perigosos.	-	-	-	-	-		X		N.A.	N.A.	Não há exposição
	DESCRIÇÃO FÍSICA DO LOCAL															
	Tipo de construção: Alvenaria; Estrutura: Concreto; Cobertura existente: Telha de fibrocimento; Laterais predominantes: Alvenaria; Piso predominante: Cimento rústico; Ventilação existente: Natural e artificial através de ventilador; Iluminação existente: Natural e artificial através de lâmpadas fluorescentes;

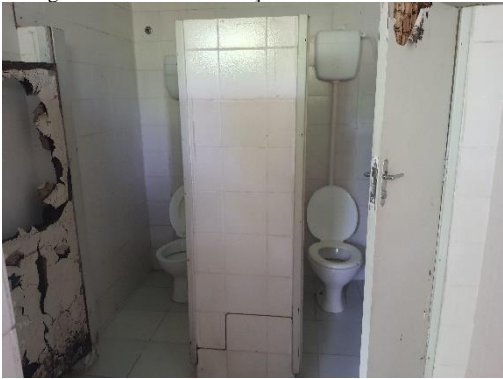
GHE	SETOR	LOCAL	CARGO	R	AGENTE	CAUSA FONTE	MEIO DE PROPAGAÇÃO	INTENS. / CONC.	LT	TÉCNICA UTILIZADA	INSAL./PERIC.			ENQUADRAMENTO	GRAU %	PARECER TÉCNICO
											S	N	I			
				P	Nas inspeções realizadas constatou-se ausência de exposição a agentes considerados perigosos.	-	-	-	-	-		X		N.A.	N.A.	Não há exposição
DESCRIÇÃO FÍSICA DO LOCAL																
Tipo de construção: Alvenaria; Estrutura: Concreto; Cobertura existente: PVC; Laterais predominantes: Alvenaria; Piso predominante: Cerâmica; Ventilação existente: Natural; Iluminação existente: Natural e artificial através de lâmpadas fluorescentes;																
MEDIDAS CORRETIVAS RECOMENDADAS										REGISTRO FOTOGRÁFICO						
✓ As medidas corretivas recomendadas deste setor estão presentes no Programa de Gerenciamento de Riscos (PGR);										Figura 78. Área da Instalação Sanitária Feminina 04

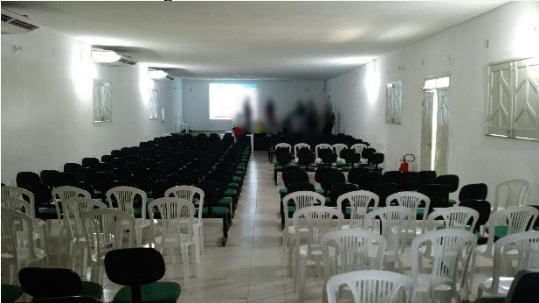
MEDIDAS CORRETIVAS RECOMENDADAS										REGISTRO FOTOGRÁFICO					
	✓ As medidas corretivas recomendadas deste setor estão presentes no Programa de Gerenciamento de Riscos (PGR);										Figura 79. Área do Auditório

GHE	SETOR	LOCAL	CARGO	R	AGENTE	CAUSA FONTE	MEIO DE PROPAGAÇÃO	INTENS./ CONC.	LT	TÉCNICA UTILIZADA	INSAL./ PERIC.			ENQUADRAMENTO	GRAU %	PARECER TÉCNICO
											S	N	I			
78	Bloco Auditório	10.78. Auditório	Servidores e colaboradores terceirizados	F	Nas inspeções realizadas constatou-se ausência de exposição a agentes físicos.	-	-	-	-	-		X		N.A.	N.A.	Não há exposição
				Q	Nas inspeções realizadas constatou-se ausência de exposição a agentes químicos.	-	-	-	-	-		X		N.A.	N.A.	Não há exposição
				B	Nas inspeções realizadas constatou-se ausência de exposição a agentes biológicos.	-	-	-	-	-		X		N.A.	N.A.	Não há exposição
				P	Nas inspeções realizadas constatou-se ausência de exposição a agentes considerados perigosos.	-	-	-	-	-		X		N.A.	N.A.	Não há exposição
	DESCRIÇÃO FÍSICA DO LOCAL															
	Tipo de construção: Alvenaria; Estrutura: Concreto; Cobertura existente: Laje; Laterais predominantes: Alvenaria; Piso predominante: Cerâmica; Ventilação existente: Artificial através de ar-condicionado; Iluminação existente: Artificial através de lâmpadas fluorescentes;

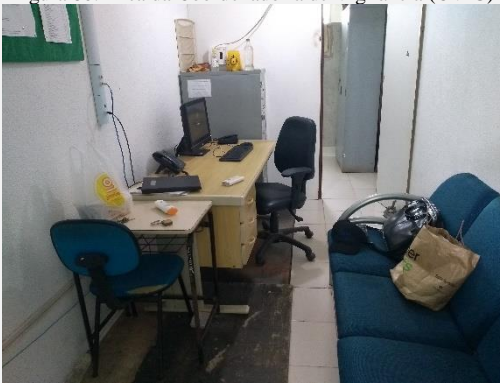
DESCRIÇÃO FÍSICA DO LOCAL	
Tipo de construção: Alvenaria; Estrutura: Concreto; Cobertura existente: Laje; Laterais predominantes: Alvenaria; Piso predominante: Cerâmica; Ventilação existente: Artificial através de ar-condicionado; Iluminação existente: Artificial através de lâmpadas fluorescentes;	
MEDIDAS CORRETIVAS RECOMENDADAS	REGISTRO FOTOGRÁFICO
✓ As medidas corretivas recomendadas deste setor estão presentes no Programa de Gerenciamento de Riscos (PGR);	<p>Figura 80. Área da Coordenadoria de Vigilância (CVIG)</p>

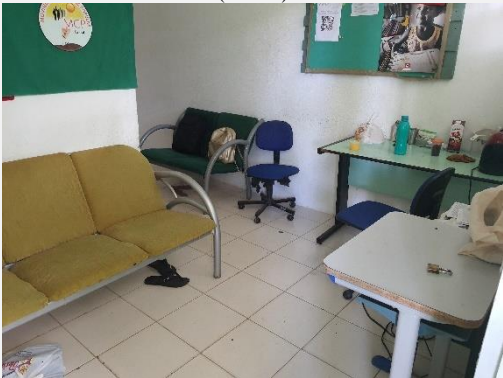
MEDIDAS CORRETIVAS RECOMENDADAS											REGISTRO FOTOGRÁFICO				
	✓ As medidas corretivas recomendadas deste setor estão presentes no Programa de Gerenciamento de Riscos (PGR);											Figura 81. Área do Centro Acadêmico de Agroecologia (CAAP)

GHE	SETOR	LOCAL	CARGO	R	AGENTE	CAUSA FONTE	MEIO DE PROPAGAÇÃO	INTENS./ CONC.	LT	TÉCNICA UTILIZADA	INSAL./ PERIC.			ENQUADRAMENTO	GRAU %	PARECER TÉCNICO
											S	N	I			
80	Bloco Auditório	10.80. Centro Acadêmico de Agroecologia (CAAP)	Não possui, somente discentes	F	Nas inspeções realizadas constatou-se ausência de exposição a agentes físicos.	-	-	-	-	-		X		N.A.	N.A.	Não há exposição
				Q	Nas inspeções realizadas constatou-se ausência de exposição a agentes químicos.	-	-	-	-	-		X		N.A.	N.A.	Não há exposição
				B	Nas inspeções realizadas constatou-se ausência de exposição a agentes biológicos.	-	-	-	-	-		X		N.A.	N.A.	Não há exposição
				P	Nas inspeções realizadas constatou-se ausência de exposição a agentes considerados perigosos.	-	-	-	-	-		X		N.A.	N.A.	Não há exposição
	DESCRIÇÃO FÍSICA DO LOCAL															
	Tipo de construção: Alvenaria; Estrutura: Concreto; Cobertura existente: Laje; Laterais predominantes: Alvenaria; Piso predominante: Cerâmica; Ventilação existente: Natural e artificial através de ventilador; Iluminação existente: Natural e artificial através de lâmpadas fluorescentes;

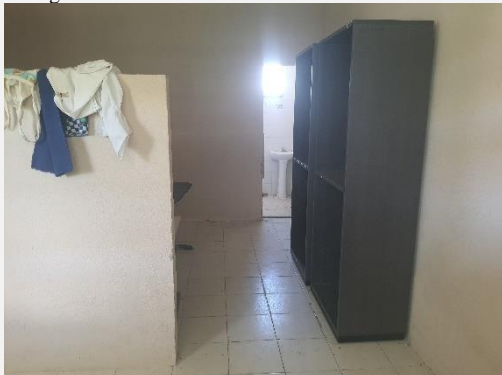
MEDIDAS CORRETIVAS RECOMENDADAS											REGISTRO FOTOGRÁFICO				
	✓ As medidas corretivas recomendadas deste setor estão presentes no Programa de Gerenciamento de Riscos (PGR);											<div>Figura 82. Área do Centro Acadêmico de Alimentos</div>

GHE	SETOR	LOCAL	CARGO	R	AGENTE	CAUSA FONTE	MEIO DE PROPAGAÇÃO	INTENS./ CONC.	LT	TÉCNICA UTILIZADA	INSAL./ PERIC.			ENQUADRAMENTO	GRAU %	PARECER TÉCNICO
											S	N	I			
81	Bloco Auditório	10.81. Centro Acadêmico de Alimentos	Não possui, somente discentes	F	Nas inspeções realizadas constatou-se ausência de exposição a agentes físicos.	-	-	-	-	-		X		N.A.	N.A.	Não há exposição
				Q	Nas inspeções realizadas constatou-se ausência de exposição a agentes químicos.	-	-	-	-	-		X		N.A.	N.A.	Não há exposição
				B	Nas inspeções realizadas constatou-se ausência de exposição a agentes biológicos.	-	-	-	-	-		X		N.A.	N.A.	Não há exposição
				P	Nas inspeções realizadas constatou-se ausência de exposição a agentes considerados perigosos.	-	-	-	-	-		X		N.A.	N.A.	Não há exposição
	DESCRIÇÃO FÍSICA DO LOCAL															
	Tipo de construção: Alvenaria; Estrutura: Concreto; Cobertura existente: Laje; Laterais predominantes: Alvenaria; Piso predominante: Cerâmica; Ventilação existente: Natural; Iluminação existente: Natural e artificial através de lâmpadas fluorescentes;

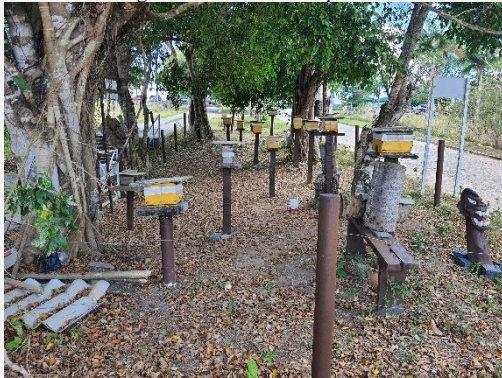
MEDIDAS CORRETIVAS RECOMENDADAS											REGISTRO FOTOGRÁFICO				
	✓ As medidas corretivas recomendadas deste setor estão presentes no Programa de Gerenciamento de Riscos (PGR);											Figura 84. Área do Meliponário

GHE	SETOR	LOCAL	CARGO	R	AGENTE	CAUSA FONTE	MEIO DE PROPAGAÇÃO	INTENS./ CONC.	LT	TÉCNICA UTILIZADA	INSAL./ PERIC.			ENQUADRAMENTO	GRAU %	PARECER TÉCNICO
											S	N	I			
83	Didática III	10.83. Didática III - Meliponário	Professor do ensino básico, técnico e tecnológico	F	Nas inspeções realizadas constatou-se ausência de exposição a agentes físicos.	-	-	-	-	-		X		N.A.	N.A.	Não há exposição
				Q	Nas inspeções realizadas constatou-se ausência de exposição a agentes químicos.	-	-	-	-	-		X		N.A.	N.A.	Não há exposição
				B	Nas inspeções realizadas constatou-se ausência de exposição a agentes biológicos.	-	-	-	-	-		X		N.A.	N.A.	Não há exposição
				P	Nas inspeções realizadas constatou-se ausência de exposição a agentes considerados periculosos.	-	-	-	-	-		X		N.A.	N.A.	Não há exposição
	DESCRIÇÃO FÍSICA DO LOCAL															
	Piso predominante: Gramado; Ventilação existente: Natural; Iluminação existente: Natural;

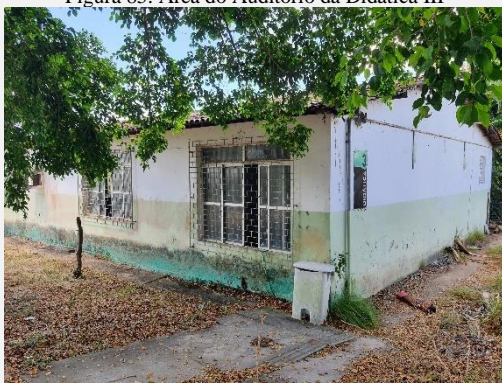
MEDIDAS CORRETIVAS RECOMENDADAS										REGISTRO FOTOGRÁFICO					
	✓ As medidas corretivas recomendadas deste setor estão presentes no Programa de Gerenciamento de Riscos (PGR);										Figura 85. Área do Auditório da Didática III

GHE	SETOR	LOCAL	CARGO	R	AGENTE	CAUSA FONTE	MEIO DE PROPAGAÇÃO	INTENS./ CONC.	LT	TÉCNICA UTILIZADA	INSAL./ PERIC.			ENQUADRAMENTO	GRAU %	PARECER TÉCNICO
											S	N	I			
84	Didática III	10.84. Didática III - Auditório	Não possui, setor interditado	F	Nas inspeções realizadas constatou-se ausência de exposição a agentes físicos.	-	-	-	-	-		X		N.A.	N.A.	Não há exposição
				Q	Nas inspeções realizadas constatou-se ausência de exposição a agentes químicos.	-	-	-	-	-		X		N.A.	N.A.	Não há exposição
				B	Nas inspeções realizadas constatou-se ausência de exposição a agentes biológicos.	-	-	-	-	-		X		N.A.	N.A.	Não há exposição
				P	Nas inspeções realizadas constatou-se ausência de exposição a agentes considerados perigosos.	-	-	-	-	-		X		N.A.	N.A.	Não há exposição
	DESCRIÇÃO FÍSICA DO LOCAL															
	Tipo de construção: Alvenaria; Estrutura: Concreto; Cobertura existente: PVC; Laterais predominantes: Alvenaria; Piso predominante: Cerâmica; Ventilação existente: Artificial através de ar-condicionado; Iluminação existente: Artificial através de lâmpadas fluorescentes;

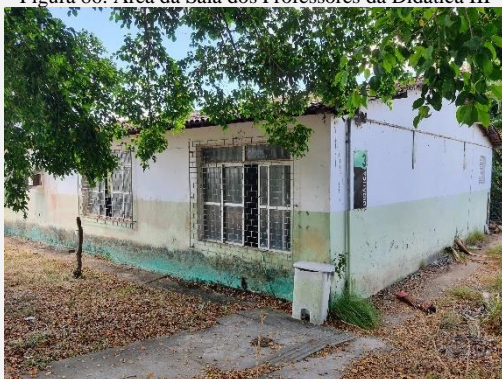
MEDIDAS CORRETIVAS RECOMENDADAS											REGISTRO FOTOGRÁFICO				
	✓ As medidas corretivas recomendadas deste setor estão presentes no Programa de Gerenciamento de Riscos (PGR);											Figura 86. Área da Sala dos Professores da Didática III

GHE	SETOR	LOCAL	CARGO	R	AGENTE	CAUSA FONTE	MEIO DE PROPAGAÇÃO	INTENS./ CONC.	LT	TÉCNICA UTILIZADA	INSAL./ PERIC.			ENQUADRAMENTO	GRAU %	PARECER TÉCNICO
											S	N	I			
85	Didática III	10.85. Didática III - Sala dos Professores	Não possui, setor interditado	F	Nas inspeções realizadas constatou-se ausência de exposição a agentes físicos.	-	-	-	-	-		X		N.A.	N.A.	Não há exposição
				Q	Nas inspeções realizadas constatou-se ausência de exposição a agentes químicos.	-	-	-	-	-		X		N.A.	N.A.	Não há exposição
				B	Nas inspeções realizadas constatou-se ausência de exposição a agentes biológicos.	-	-	-	-	-		X		N.A.	N.A.	Não há exposição
				P	Nas inspeções realizadas constatou-se ausência de exposição a agentes considerados perigosos.	-	-	-	-	-		X		N.A.	N.A.	Não há exposição
	DESCRIÇÃO FÍSICA DO LOCAL															
	Tipo de construção: Alvenaria; Estrutura: Concreto; Cobertura existente: PVC; Laterais predominantes: Alvenaria; Piso predominante: Cerâmica; Ventilação existente: Artificial através de ar-condicionado; Iluminação existente: Natural e artificial através de lâmpadas fluorescentes;

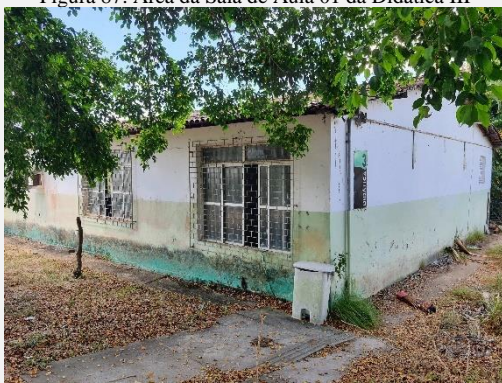
GHE	SETOR	LOCAL	CARGO	R	AGENTE	CAUSA FONTE	MEIO DE PROPAGAÇÃO	INTENS./ CONC.	LT	TÉCNICA UTILIZADA	INSAL./ PERIC.			ENQUADRAMENTO	GRAU %	PARECER TÉCNICO
											S	N	I			
86	Didática III	10.86. Didática III - Sala de Aula 01	Não possui, setor interditado	F	Nas inspeções realizadas constatou-se ausência de exposição a agentes físicos.	-	-	-	-	-		X		N.A.	N.A.	Não há exposição
				Q	Nas inspeções realizadas constatou-se ausência de exposição a agentes químicos.	-	-	-	-	-		X		N.A.	N.A.	Não há exposição
				B	Nas inspeções realizadas constatou-se ausência de exposição a agentes biológicos.	-	-	-	-	-		X		N.A.	N.A.	Não há exposição
				P	Nas inspeções realizadas constatou-se ausência de exposição a agentes considerados perigosos.	-	-	-	-	-		X		N.A.	N.A.	Não há exposição
	DESCRIÇÃO FÍSICA DO LOCAL															
	Tipo de construção: Alvenaria; Estrutura: Concreto; Cobertura existente: PVC; Laterais predominantes: Alvenaria; Piso predominante: Cerâmica; Ventilação existente: Artificial através de ar-condicionado; Iluminação existente: Natural e artificial através de lâmpadas fluorescentes;

MEDIDAS CORRETIVAS RECOMENDADAS											REGISTRO FOTOGRÁFICO				
	✓ As medidas corretivas recomendadas deste setor estão presentes no Programa de Gerenciamento de Riscos (PGR);											Figura 87. Área da Sala de Aula 01 da Didática III

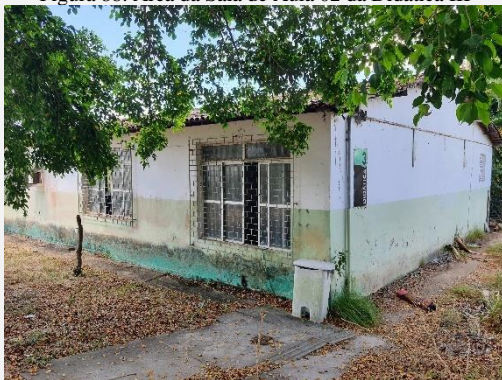
GHE	SETOR	LOCAL	CARGO	R	AGENTE	CAUSA FONTE	MEIO DE PROPAGAÇÃO	INTENS./ CONC.	LT	TÉCNICA UTILIZADA	INSAL./ PERIC.			ENQUADRAMENTO	GRAU %	PARECER TÉCNICO
											S	N	I			
87	Didática III	10.87. Didática III - Sala de Aula 02	Não possui, setor interditado	F	Nas inspeções realizadas constatou-se ausência de exposição a agentes físicos.	-	-	-	-	-		X		N.A.	N.A.	Não há exposição
				Q	Nas inspeções realizadas constatou-se ausência de exposição a agentes químicos.	-	-	-	-	-		X		N.A.	N.A.	Não há exposição
				B	Nas inspeções realizadas constatou-se ausência de exposição a agentes biológicos.	-	-	-	-	-		X		N.A.	N.A.	Não há exposição
				P	Nas inspeções realizadas constatou-se ausência de exposição a agentes considerados perigosos.	-	-	-	-	-		X		N.A.	N.A.	Não há exposição
	DESCRIÇÃO FÍSICA DO LOCAL															
	Tipo de construção: Alvenaria; Estrutura: Concreto; Cobertura existente: PVC; Laterais predominantes: Alvenaria; Piso predominante: Cerâmica; Ventilação existente: Artificial através de ar-condicionado; Iluminação existente: Natural e artificial através de lâmpadas fluorescentes;

MEDIDAS CORRETIVAS RECOMENDADAS											REGISTRO FOTOGRÁFICO				
	✓ As medidas corretivas recomendadas deste setor estão presentes no Programa de Gerenciamento de Riscos (PGR);											Figura 88. Área da Sala de Aula 02 da Didática III

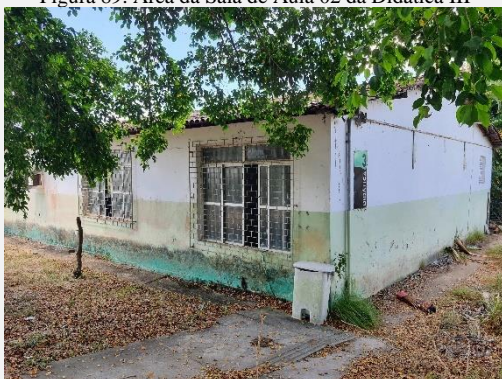
GHE	SETOR	LOCAL	CARGO	R	AGENTE	CAUSA FONTE	MEIO DE PROPAGAÇÃO	INTENS./ CONC.	LT	TÉCNICA UTILIZADA	INSAL./ PERIC.			ENQUADRAMENTO	GRAU %	PARECER TÉCNICO
											S	N	I			
88	Didática III	10.88. Didática III - Sala de Aula 03	Não possui, setor interditado	F	Nas inspeções realizadas constatou-se ausência de exposição a agentes físicos.	-	-	-	-	-		X		N.A.	N.A.	Não há exposição
				Q	Nas inspeções realizadas constatou-se ausência de exposição a agentes químicos.	-	-	-	-	-		X		N.A.	N.A.	Não há exposição
				B	Nas inspeções realizadas constatou-se ausência de exposição a agentes biológicos.	-	-	-	-	-		X		N.A.	N.A.	Não há exposição
				P	Nas inspeções realizadas constatou-se ausência de exposição a agentes considerados perigosos.	-	-	-	-	-		X		N.A.	N.A.	Não há exposição
	DESCRIÇÃO FÍSICA DO LOCAL															
	Tipo de construção: Alvenaria; Estrutura: Concreto; Cobertura existente: PVC; Laterais predominantes: Alvenaria; Piso predominante: Cerâmica; Ventilação existente: Artificial através de ar-condicionado; Iluminação existente: Natural e artificial através de lâmpadas fluorescentes;

MEDIDAS CORRETIVAS RECOMENDADAS										REGISTRO FOTOGRÁFICO					
	✓ As medidas corretivas recomendadas deste setor estão presentes no Programa de Gerenciamento de Riscos (PGR);										Figura 89. Área da Sala de Aula 02 da Didática III

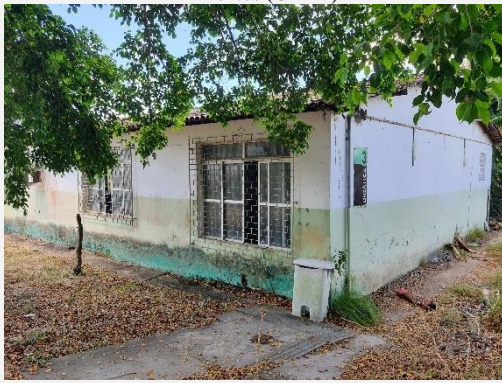
GHE	SETOR	LOCAL	CARGO	R	AGENTE	CAUSA FONTE	MEIO DE PROPAGAÇÃO	INTENS./ CONC.	LT	TÉCNICA UTILIZADA	INSAL./ PERIC.			ENQUADRAMENTO	GRAU %	PARECER TÉCNICO
											S	N	I			
89	Didática III	10.89. Didática III - Centro Acadêmico de Tecnologia de Alimentos (CATA)	Não possui, setor interditado	F	Nas inspeções realizadas constatou-se ausência de exposição a agentes físicos.	-	-	-	-	-		X		N.A.	N.A.	Não há exposição
				Q	Nas inspeções realizadas constatou-se ausência de exposição a agentes químicos.	-	-	-	-	-		X		N.A.	N.A.	Não há exposição
				B	Nas inspeções realizadas constatou-se ausência de exposição a agentes biológicos.	-	-	-	-	-		X		N.A.	N.A.	Não há exposição
				P	Nas inspeções realizadas constatou-se ausência de exposição a agentes considerados perigosos.	-	-	-	-	-		X		N.A.	N.A.	Não há exposição
	DESCRIÇÃO FÍSICA DO LOCAL															
	Tipo de construção: Alvenaria; Estrutura: Concreto; Cobertura existente: PVC; Laterais predominantes: Alvenaria; Piso predominante: Cerâmica; Ventilação existente: Natural; Iluminação existente: Natural e artificial através de lâmpadas fluorescentes;

MEDIDAS CORRETIVAS RECOMENDADAS											REGISTRO FOTOGRÁFICO				
	✓ As medidas corretivas recomendadas deste setor estão presentes no Programa de Gerenciamento de Riscos (PGR);											Figura 90. Área do Centro Acadêmico de Tecnologia de Alimentos (CATA)

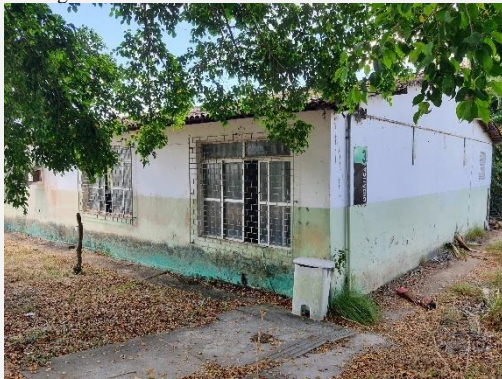
GHE	SETOR	LOCAL	CARGO	R	AGENTE	CAUSA FONTE	MEIO DE PROPAGAÇÃO	INTENS./ CONC.	LT	TÉCNICA UTILIZADA	INSAL./ PERIC.			ENQUADRAMENTO	GRAU %	PARECER TÉCNICO
											S	N	I			
90	Didática III	10.90. Didática III - Sala de Aula 04	Não possui, setor interditado	F	Nas inspeções realizadas constatou-se ausência de exposição a agentes físicos.	-	-	-	-	-		X		N.A.	N.A.	Não há exposição
				Q	Nas inspeções realizadas constatou-se ausência de exposição a agentes químicos.	-	-	-	-	-		X		N.A.	N.A.	Não há exposição
				B	Nas inspeções realizadas constatou-se ausência de exposição a agentes biológicos.	-	-	-	-	-		X		N.A.	N.A.	Não há exposição
				P	Nas inspeções realizadas constatou-se ausência de exposição a agentes considerados perigosos.	-	-	-	-	-		X		N.A.	N.A.	Não há exposição
	DESCRIÇÃO FÍSICA DO LOCAL															
	Tipo de construção: Alvenaria; Estrutura: Concreto; Cobertura existente: PVC; Laterais predominantes: Alvenaria; Piso predominante: Cerâmica; Ventilação existente: Natural; Iluminação existente: Natural e artificial através de lâmpadas fluorescentes;

MEDIDAS CORRETIVAS RECOMENDADAS											REGISTRO FOTOGRÁFICO				
	✓ As medidas corretivas recomendadas deste setor estão presentes no Programa de Gerenciamento de Riscos (PGR);											Figura 91. Área da Sala de Aula 04 da Didática III

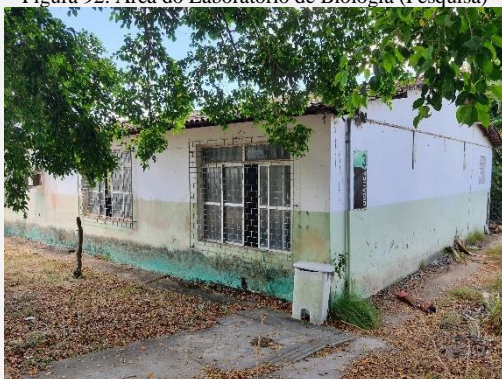
GHE	SETOR	LOCAL	CARGO	R	AGENTE	CAUSA FONTE	MEIO DE PROPAGAÇÃO	INTENS./ CONC.	LT	TÉCNICA UTILIZADA	INSAL./ PERIC.			ENQUADRAMENTO	GRAU %	PARECER TÉCNICO
											S	N	I			
91	Didática III	10.91. Didática III - Laboratório de Biologia (Pesquisa)	Não possui, setor interditado	F	Nas inspeções realizadas constatou-se ausência de exposição a agentes físicos.	-	-	-	-	-		X		N.A.	N.A.	Não há exposição
				Q	Nas inspeções realizadas constatou-se ausência de exposição a agentes químicos.	-	-	-	-	-		X		N.A.	N.A.	Não há exposição
				B	Nas inspeções realizadas constatou-se ausência de exposição a agentes biológicos.	-	-	-	-	-		X		N.A.	N.A.	Não há exposição
				P	Nas inspeções realizadas constatou-se ausência de exposição a agentes considerados perigosos.	-	-	-	-	-		X		N.A.	N.A.	Não há exposição
	DESCRIÇÃO FÍSICA DO LOCAL															
	Tipo de construção: Alvenaria; Estrutura: Concreto; Cobertura existente: PVC; Laterais predominantes: Alvenaria; Piso predominante: Cerâmica; Ventilação existente: Artificial através de ar-condicionado; Iluminação existente: Natural e artificial através de lâmpadas fluorescentes;

MEDIDAS CORRETIVAS RECOMENDADAS										REGISTRO FOTOGRÁFICO					
	✓ As medidas corretivas recomendadas deste setor estão presentes no Programa de Gerenciamento de Riscos (PGR);										Figura 92. Área do Laboratório de Biologia (Pesquisa)
