LAUDO TÉCNICO DAS CONDIÇÕES AMBIENTAIS DE TRABALHO (LTCAT) - CAMPUS SÃO CRISTÓVÃO

INSTITUTO FEDERAL DE
EDUCAÇÃO, CIÊNCIA E
TECNOLOGIA DE SERGIPE – IFS

MINISTÉRIO DA EDUCAÇÃO
SECRETARIA DE EDUCAÇÃO PROFISSIONAL E TECNOLÓGICA
INSTITUTO FEDERAL DE EDUCAÇÃO, CIÊNCIA E TECNOLOGIA DE SERGIPE - IFS
PRÓ-REITORIA DE DESENVOLVIMENTO INSTITUCIONAL – PRODIN
NÚCLEO INSTITUCIONAL DE SEGURANÇA DO TRABALHO - NIST

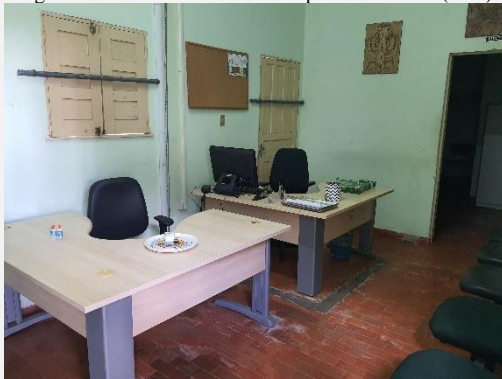
GHE	SETOR	LOCAL	CARGO	R	AGENTE	CAUSA FONTE	MEIO DE PROPAGAÇÃO	INTENS./ CONC.	LT	TÉCNICA UTILIZADA	INSAL./ PERIC.			ENQUADRAMENTO	GRAU %	PARECER TÉCNICO
											S	N	I			
92	Didática III	10.92. Didática III - Gerência de Apoio a Inclusão (GAI)	Assistente de Aluno	F	Nas inspeções realizadas constatou-se ausência de exposição a agentes físicos.	-	-	-	-	-		X		N.A.	N.A.	Não há exposição
				Q	Nas inspeções realizadas constatou-se ausência de exposição a agentes químicos.	-	-	-	-	-		X		N.A.	N.A.	Não há exposição
				B	Nas inspeções realizadas constatou-se ausência de exposição a agentes biológicos.	-	-	-	-	-		X		N.A.	N.A.	Não há exposição
				P	Nas inspeções realizadas constatou-se ausência de exposição a agentes considerados perigosos.	-	-	-	-	-		X		N.A.	N.A.	Não há exposição
	DESCRIÇÃO FÍSICA DO LOCAL															
	Tipo de construção: Alvenaria; Estrutura: Concreto; Cobertura existente: PVC; Laterais predominantes: Alvenaria; Piso predominante: Cerâmica; Ventilação existente: Artificial através de ventilador e ar-condicionado; Iluminação existente: Artificial através de lâmpadas fluorescentes;

MEDIDAS CORRETIVAS RECOMENDADAS											REGISTRO FOTOGRÁFICO				
	✓ As medidas corretivas recomendadas deste setor estão presentes no Programa de Gerenciamento de Riscos (PGR);											Figura 93. Área da Gerência de Apoio a Inclusão (GAI)

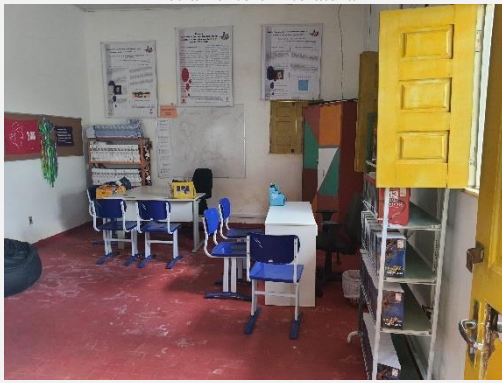
GHE	SETOR	LOCAL	CARGO	R	AGENTE	CAUSA FONTE	MEIO DE PROPAGAÇÃO	INTENS./ CONC.	LT	TÉCNICA UTILIZADA	INSAL./ PERIC.			ENQUADRAMENTO	GRAU %	PARECER TÉCNICO
											S	N	I			
93	Didática III	10.93. Didática III – Laboratório de Linguagens, Letramento e Literatura	Professor do ensino básico, técnico e tecnológico	F	Nas inspeções realizadas constatou-se ausência de exposição a agentes físicos.	-	-	-	-	-		X		N.A.	N.A.	Não há exposição
				Q	Nas inspeções realizadas constatou-se ausência de exposição a agentes químicos.	-	-	-	-	-		X		N.A.	N.A.	Não há exposição
				B	Nas inspeções realizadas constatou-se ausência de exposição a agentes biológicos.	-	-	-	-	-		X		N.A.	N.A.	Não há exposição
				P	Nas inspeções realizadas constatou-se ausência de exposição a agentes considerados perigosos.	-	-	-	-	-		X		N.A.	N.A.	Não há exposição
	DESCRIÇÃO FÍSICA DO LOCAL															
	Tipo de construção: Alvenaria; Estrutura: Concreto; Cobertura existente: PVC; Laterais predominantes: Alvenaria; Piso predominante: Cerâmica; Ventilação existente: Natural; Iluminação existente: Natural e artificial através de lâmpadas fluorescentes;

MEDIDAS CORRETIVAS RECOMENDADAS											REGISTRO FOTOGRÁFICO				
	✓ As medidas corretivas recomendadas deste setor estão presentes no Programa de Gerenciamento de Riscos (PGR);											Figura 94. Área do Laboratório de Linguagens, Letramento e Literatura

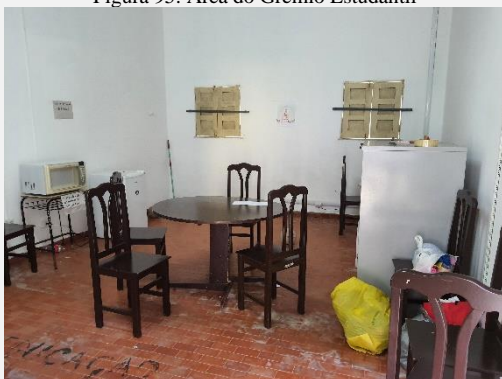
GHE	SETOR	LOCAL	CARGO	R	AGENTE	CAUSA FONTE	MEIO DE PROPAGAÇÃO	INTENS./ CONC.	LT	TÉCNICA UTILIZADA	INSAL./ PERIC.			ENQUADRAMENTO	GRAU %	PARECER TÉCNICO
											S	N	I			
94	Didática III	10.94. Didática III – Grêmio Estudantil	Não possui, somente discentes.	F	Nas inspeções realizadas constatou-se ausência de exposição a agentes físicos.	-	-	-	-	-		X		N.A.	N.A.	Não há exposição
				Q	Nas inspeções realizadas constatou-se ausência de exposição a agentes químicos.	-	-	-	-	-		X		N.A.	N.A.	Não há exposição
				B	Nas inspeções realizadas constatou-se ausência de exposição a agentes biológicos.	-	-	-	-	-		X		N.A.	N.A.	Não há exposição
				P	Nas inspeções realizadas constatou-se ausência de exposição a agentes considerados perigosos.	-	-	-	-	-		X		N.A.	N.A.	Não há exposição
	DESCRIÇÃO FÍSICA DO LOCAL															
	Tipo de construção: Alvenaria; Estrutura: Concreto; Cobertura existente: PVC; Laterais predominantes: Alvenaria; Piso predominante: Cerâmica; Ventilação existente: Natural; Iluminação existente: Artificial através de lâmpadas fluorescentes;

MEDIDAS CORRETIVAS RECOMENDADAS											REGISTRO FOTOGRÁFICO				
	✓ As medidas corretivas recomendadas deste setor estão presentes no Programa de Gerenciamento de Riscos (PGR);											Figura 95. Área do Grêmio Estudantil

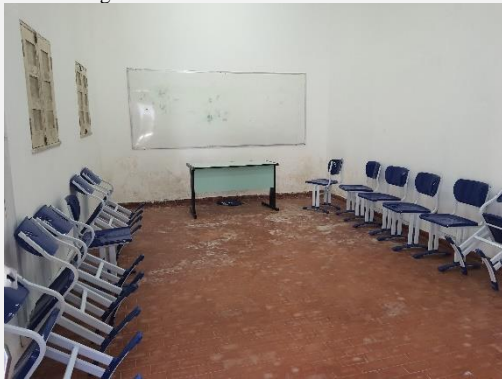
GHE	SETOR	LOCAL	CARGO	R	AGENTE	CAUSA FONTE	MEIO DE PROPAGAÇÃO	INTENS./ CONC.	LT	TÉCNICA UTILIZADA	INSAL./ PERIC.			ENQUADRAMENTO	GRAU %	PARECER TÉCNICO
											S	N	I			
95	Didática III	10.95. Didática III - Sala 03	Professor do ensino básico, técnico e tecnológico	F	Nas inspeções realizadas constatou-se ausência de exposição a agentes físicos.	-	-	-	-	-		X		N.A.	N.A.	Não há exposição
				Q	Nas inspeções realizadas constatou-se ausência de exposição a agentes químicos.	-	-	-	-	-		X		N.A.	N.A.	Não há exposição
				B	Nas inspeções realizadas constatou-se ausência de exposição a agentes biológicos.	-	-	-	-	-		X		N.A.	N.A.	Não há exposição
				P	Nas inspeções realizadas constatou-se ausência de exposição a agentes considerados perigosos.	-	-	-	-	-		X		N.A.	N.A.	Não há exposição
	DESCRIÇÃO FÍSICA DO LOCAL															
	Tipo de construção: Alvenaria; Estrutura: Concreto; Cobertura existente: PVC; Laterais predominantes: Alvenaria; Piso predominante: Cerâmica; Ventilação existente: Natural e Artificial através de ventilador; Iluminação existente: Artificial através de lâmpadas fluorescentes;

MEDIDAS CORRETIVAS RECOMENDADAS											REGISTRO FOTOGRÁFICO				
	✓ As medidas corretivas recomendadas deste setor estão presentes no Programa de Gerenciamento de Riscos (PGR);											<div>Figura 96. Área da Didática III - Sala 03</div>

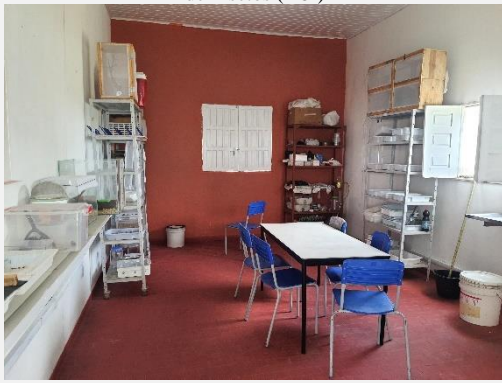
GHE	SETOR	LOCAL	CARGO	R	AGENTE	CAUSA FONTE	MEIO DE PROPAGAÇÃO	INTENS./ CONC.	LT	TÉCNICA UTILIZADA	INSAL./ PERIC.			ENQUADRAMENTO	GRAU %	PARECER TÉCNICO
											S	N	I			
96	Didática III	10.96. Didática III – Laboratório de Criação de Insetos (LCI)	Professor do ensino básico, técnico e tecnológico	F	Nas inspeções realizadas constatou-se ausência de exposição a agentes físicos.	-	-	-	-	-		X		N.A.	N.A.	Não há exposição
				Q	Nas inspeções realizadas constatou-se ausência de exposição a agentes químicos.	-	-	-	-	-		X		N.A.	N.A.	Não há exposição
				B	Nas inspeções realizadas constatou-se ausência de exposição a agentes biológicos.	-	-	-	-	-		X		N.A.	N.A.	Não há exposição
				P	Nas inspeções realizadas constatou-se ausência de exposição a agentes considerados perigosos.	-	-	-	-	-		X		N.A.	N.A.	Não há exposição
	DESCRIÇÃO FÍSICA DO LOCAL															
	Tipo de construção: Alvenaria; Estrutura: Concreto; Cobertura existente: PVC; Laterais predominantes: Alvenaria; Piso predominante: Cerâmica; Ventilação existente: Natural e Artificial através de ventilador; Iluminação existente: Natural e artificial através de lâmpadas fluorescentes;

MEDIDAS CORRETIVAS RECOMENDADAS											REGISTRO FOTOGRÁFICO				
	✓ As medidas corretivas recomendadas deste setor estão presentes no Programa de Gerenciamento de Riscos (PGR);											Figura 97. Área da Didática III – Laboratório de Criação de Insetos (LCI)

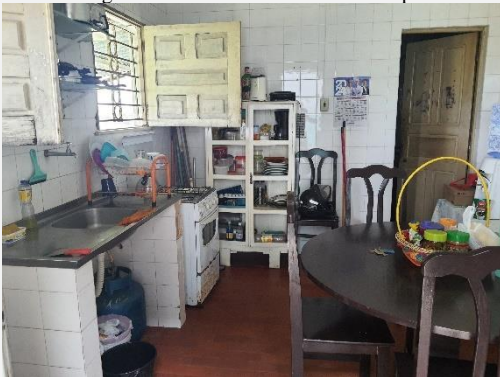
GHE	SETOR	LOCAL	CARGO	R	AGENTE	CAUSA FONTE	MEIO DE PROPAGAÇÃO	INTENS./ CONC.	LT	TÉCNICA UTILIZADA	INSAL./ PERIC.			ENQUADRAMENTO	GRAU %	PARECER TÉCNICO
											S	N	I			
99	Didática III	10.99, Didática III - Copa	Colaboradores de empresa terceirizada	F	Nas inspeções realizadas constatou-se ausência de exposição a agentes físicos.	-	-	-	-	-		X		N.A.	N.A.	Não há exposição
				Q	Nas inspeções realizadas constatou-se ausência de exposição a agentes químicos.	-	-	-	-	-		X		N.A.	N.A.	Não há exposição
				B	Nas inspeções realizadas constatou-se ausência de exposição a agentes biológicos.	-	-	-	-	-		X		N.A.	N.A.	Não há exposição
				P	Gás Liquefeito de Petróleo (GLP)	Utilização de Gás Liquefeito de Petróleo (GLP)	Contato	N.A.	N.A.	Avaliação Qualitativa		X		N.A.	N.A.	Na inspeção do local de trabalho NÃO foi detectada a exposição ao referido agente na condição prevista pelo Anexo 2 da Norma Regulamentadora nº16 da Portaria 3.214 de 8 de junho de 1978. OBS: No setor não há o armazenamento de gás liquefeito, mas sim a sua utilização.

DESCRIÇÃO FÍSICA DO LOCAL	
Tipo de construção: Alvenaria; Estrutura: Concreto; Cobertura existente: PVC; Laterais predominantes: Alvenaria; Piso predominante: Cerâmica; Ventilação existente: Natural; Iluminação existente: Natural e artificial através de lâmpadas fluorescentes;	
MEDIDAS CORRETIVAS RECOMENDADAS	REGISTRO FOTOGRÁFICO
✓ As medidas corretivas recomendadas deste setor estão presentes no Programa de Gerenciamento de Riscos (PGR);	<p>Figura 100. Área da Didática III - Copa</p>

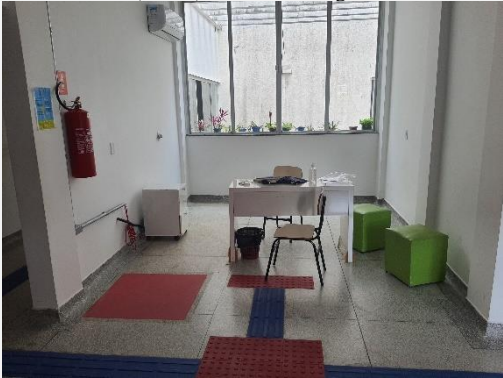
GHE	SETOR	LOCAL	CARGO	R	AGENTE	CAUSA FONTE	MEIO DE PROPAGAÇÃO	INTENS. / CONC.	LT	TÉCNICA UTILIZADA	INSAL./ PERIC.			ENQUADRAMENTO	GRAU %	PARECER TÉCNICO
											S	N	I			
100	Coordenadoria de Saúde Escolar (COSE)	10.100. Coordenadoria de Saúde Escolar (COSE) – Setor de Triagem	Técnico em Enfermagem / Enfermeiro	F	Nas inspeções realizadas constatou-se ausência de exposição a agentes físicos.	-	-	-	-	-		X		N.A.	N.A.	Não há exposição
				Q	Nas inspeções realizadas constatou-se ausência de exposição a agentes químicos.	-	-	-	-	-		X		N.A.	N.A.	Não há exposição
				B	Bactérias, fungos e vírus	Contato com fluidos corporais (sangue, secreções e saliva) em enfermarias, ambulatorios e outros estabelecimentos destinados aos cuidados da saúde humana	Contato	N.A.	N.A.	Avaliação Qualitativa	X			NR 15 – Anexo 14	10	Na inspeção do local de trabalho foi detectada a exposição ao referido agente na condição prevista pelo Anexo 14 da Norma Regulamentadora nº15 da Portaria 3.214 de 8 de junho de 1978. OBS 1: Aplica-se unicamente ao pessoal que tenha contato com os pacientes, bem como aos que manuseiam objetos de uso desses pacientes, não previamente esterilizados.

P	Nas inspeções realizadas constatou-se ausência de exposição a agentes considerados perigosos.	-	-	-	-	-		X		N.A.	N.A.	Não há exposição
				Atenção: De acordo com a Instrução Normativa SGP/SEGGG/ME nº 15 de 16 de março de 2022, Acórdão nº 2355/2022 do TCU e Ofício Circular SEI nº335/2023/MGI, o adicional de insalubridade somente deverá ser concedido quando houver exposição permanente ao agente em questão.

DESCRIÇÃO FÍSICA DO LOCAL	
Tipo de construção: Alvenaria; Estrutura: Concreto; Cobertura existente: PVC; Laterais predominantes: Alvenaria; Piso predominante: Granilite; Ventilação existente: Artificial através de ar-condicionado; Iluminação existente: Natural e artificial através de lâmpadas fluorescentes;	
MEDIDAS CORRETIVAS RECOMENDADAS	REGISTRO FOTOGRÁFICO
✓ As medidas corretivas recomendadas deste setor estão presentes no Programa de Gerenciamento de Riscos (PGR);	<p>Figura 101. Área da Coordenadoria de Saúde Escolar (COSE) – Setor de Triagem</p>

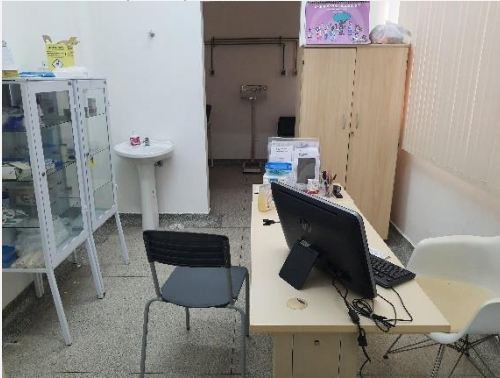
GHE	SETOR	LOCAL	CARGO	R	AGENTE	CAUSA FONTE	MEIO DE PROPAGAÇÃO	INTENS / CONC.	LT	TÉCNICA UTILIZADA	INSAL./ PERIC.			ENQUADRAMENTO	GRAU %	PARECER TÉCNICO
											S	N	I			
101	Coordenadoria de Saúde Escolar (COSE)	10.101. Coordenadoria de Saúde Escolar (COSE) – Consultório Médico	Médico / Enfermeiro / Técnico em Enfermagem	F	Nas inspeções realizadas constatou-se ausência de exposição a agentes físicos.	-	-	-	-	-		X		N.A.	N.A.	Não há exposição
				Q	Nas inspeções realizadas constatou-se ausência de exposição a agentes químicos.	-	-	-	-	-		X		N.A.	N.A.	Não há exposição
				B	Bactérias, fungos e vírus	Contato com fluidos corporais (sangue, secreções e saliva) em enfermarias, ambulatorios e outros estabelecimentos destinados aos cuidados da saúde humana	Contato	N.A.	N.A.	Avaliação Qualitativa	X			NR 15 – Anexo 14	10	Na inspeção do local de trabalho foi detectada a exposição ao referido agente na condição prevista pelo Anexo 14 da Norma Regulamentadora nº15 da Portaria 3.214 de 8 de junho de 1978. OBS 1: Aplica-se unicamente ao pessoal que tenha contato com os pacientes, bem como aos que manuseiam objetos de uso desses pacientes, não previamente esterilizados.

P	Nas inspeções realizadas constatou-se ausência de exposição a agentes considerados perigosos.	-	-	-	-	-		X		N.A.	N.A.	Não há exposição
				Atenção: De acordo com a Instrução Normativa SGP/SEGGG/ME nº 15 de 16 de março de 2022, Acórdão nº 2355/2022 do TCU e Ofício Circular SEI nº335/2023/MGI, o adicional de insalubridade somente deverá ser concedido quando houver exposição permanente ao agente em questão.

DESCRIÇÃO FÍSICA DO LOCAL	
Tipo de construção: Alvenaria; Estrutura: Concreto; Cobertura existente: PVC; Laterais predominantes: Alvenaria; Piso predominante: Granilite; Ventilação existente: Artificial através de ar-condicionado; Iluminação existente: Natural e artificial através de lâmpadas fluorescentes;	
MEDIDAS CORRETIVAS RECOMENDADAS	REGISTRO FOTOGRÁFICO
✓ As medidas corretivas recomendadas deste setor estão presentes no Programa de Gerenciamento de Riscos (PGR);	<p>Figura 102. Área da Coordenadoria de Saúde Escolar (COSE) – Consultório Médico</p>

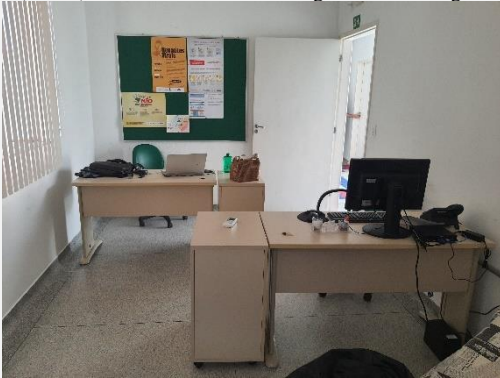
DESCRIÇÃO FÍSICA DO LOCAL	
Tipo de construção: Alvenaria; Estrutura: Concreto; Cobertura existente: PVC; Laterais predominantes: Alvenaria; Piso predominante: Granilite; Ventilação existente: Artificial através de ar-condicionado; Iluminação existente: Natural e artificial através de lâmpadas fluorescentes;	
MEDIDAS CORRETIVAS RECOMENDADAS	REGISTRO FOTOGRÁFICO
✓ As medidas corretivas recomendadas deste setor estão presentes no Programa de Gerenciamento de Riscos (PGR);	<p>Figura 103. Área da Coordenadoria de Saúde Escolar (COSE) – Consultório de Enfermagem e Odontológico</p>

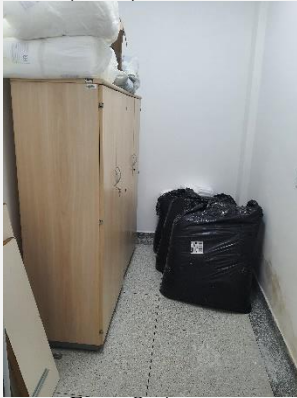
MEDIDAS CORRETIVAS RECOMENDADAS										REGISTRO FOTOGRÁFICO					
	✓ As medidas corretivas recomendadas deste setor estão presentes no Programa de Gerenciamento de Riscos (PGR);										<div>Figura 104. Área da Coordenadoria de Saúde Escolar (COSE) - Farmácia</div> <div>

GHE	SETOR	LOCAL	CARGO	R	AGENTE	CAUSA FONTE	MEIO DE PROPAGAÇÃO	INTENS./ CONC.	LT	TÉCNICA UTILIZADA	INSAL./ PERIC.			ENQUADRAMENTO	GRAU %	PARECER TÉCNICO
											S	N	I			
103	Coordenadoria de Saúde Escolar (COSE)	10.103. Coordenadoria de Saúde Escolar (COSE) - Farmácia	Enfermeiro / Odontólogo / Médico / Técnico em Enfermagem	F	Nas inspeções realizadas constatou-se ausência de exposição a agentes físicos.	-	-	-	-	-		X		N.A.	N.A.	Não há exposição
				Q	Nas inspeções realizadas constatou-se ausência de exposição a agentes químicos.	-	-	-	-	-		X		N.A.	N.A.	Não há exposição
				B	Nas inspeções realizadas constatou-se ausência de exposição a agentes biológicos.	-	-	-	-	-		X		N.A.	N.A.	Não há exposição
				P	Nas inspeções realizadas constatou-se ausência de exposição a agentes considerados perigosos.	-	-	-	-	-		X		N.A.	N.A.	Não há exposição
	DESCRIÇÃO FÍSICA DO LOCAL															
	Tipo de construção: Alvenaria; Estrutura: Concreto; Cobertura existente: PVC; Laterais predominantes: Alvenaria; Piso predominante: Granilite; Ventilação existente: Artificial através de ar-condicionado; Iluminação existente: Artificial através de lâmpadas fluorescentes;

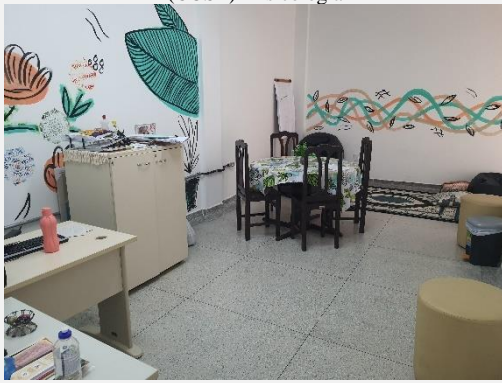
MEDIDAS CORRETIVAS RECOMENDADAS											REGISTRO FOTOGRÁFICO				
	✓ As medidas corretivas recomendadas deste setor estão presentes no Programa de Gerenciamento de Riscos (PGR);											Figura 105. Área da Coordenadoria de Saúde Escolar (COSE) - Psicologia

GHE	SETOR	LOCAL	CARGO	R	AGENTE	CAUSA FONTE	MEIO DE PROPAGAÇÃO	INTENS./ CONC.	LT	TÉCNICA UTILIZADA	INSAL./ PERIC.			ENQUADRAMENTO	GRAU %	PARECER TÉCNICO
											S	N	I			
104	Coordenadoria de Saúde Escolar (COSE)	10.104. Coordenadoria de Saúde Escolar (COSE) - Psicologia	Psicólogo	F	Nas inspeções realizadas constatou-se ausência de exposição a agentes físicos.	-	-	-	-	-		X		N.A.	N.A.	Não há exposição
				Q	Nas inspeções realizadas constatou-se ausência de exposição a agentes químicos.	-	-	-	-	-		X		N.A.	N.A.	Não há exposição
				B	Nas inspeções realizadas constatou-se ausência de exposição a agentes biológicos.	-	-	-	-	-		X		N.A.	N.A.	Não há exposição
				P	Nas inspeções realizadas constatou-se ausência de exposição a agentes considerados perigosos.	-	-	-	-	-		X		N.A.	N.A.	Não há exposição
	DESCRIÇÃO FÍSICA DO LOCAL															
	Tipo de construção: Alvenaria; Estrutura: Concreto; Cobertura existente: PVC; Laterais predominantes: Alvenaria; Piso predominante: Granilite; Ventilação existente: Artificial através de ar-condicionado; Iluminação existente: Artificial através de lâmpadas fluorescentes;

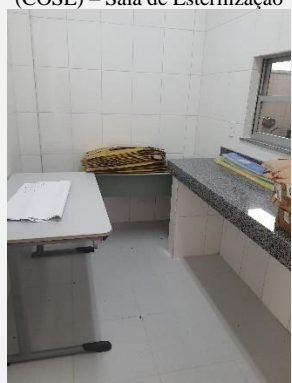
MEDIDAS CORRETIVAS RECOMENDADAS											REGISTRO FOTOGRÁFICO				
	✓ As medidas corretivas recomendadas deste setor estão presentes no Programa de Gerenciamento de Riscos (PGR);											<div>Figura 106. Área da Coordenadoria de Saúde Escolar (COSE) – Sala de Esterilização</div>

GHE	SETOR	LOCAL	CARGO	R	AGENTE	CAUSA FONTE	MEIO DE PROPAGAÇÃO	INTENS./ CONC.	LT	TÉCNICA UTILIZADA	INSAL./ PERIC.			ENQUADRAMENTO	GRAU %	PARECER TÉCNICO
											S	N	I			
105	Coordenadoria de Saúde Escolar (COSE)	10.105, Coordenadoria de Saúde Escolar (COSE) – Sala de Esterilização	Enfermeiro / Odontólogo / Médico / Técnico em Enfermagem	F	Nas inspeções realizadas constatou-se ausência de exposição a agentes físicos.	-	-	-	-	-		X		N.A.	N.A.	Não há exposição
				Q	Nas inspeções realizadas constatou-se ausência de exposição a agentes químicos.	-	-	-	-	-		X		N.A.	N.A.	Não há exposição
				B	Nas inspeções realizadas constatou-se ausência de exposição a agentes biológicos.	-	-	-	-	-		X		N.A.	N.A.	Não há exposição
				P	Nas inspeções realizadas constatou-se ausência de exposição a agentes considerados periculosos.	-	-	-	-	-		X		N.A.	N.A.	Não há exposição
	DESCRIÇÃO FÍSICA DO LOCAL															
	Tipo de construção: Alvenaria; Estrutura: Concreto; Cobertura existente: PVC; Laterais predominantes: Alvenaria; Piso predominante: Granilite; Ventilação existente: Artificial através de ar-condicionado; Iluminação existente: Artificial através de lâmpadas fluorescentes;

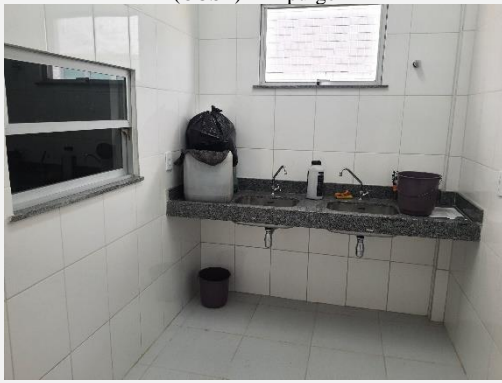
MEDIDAS CORRETIVAS RECOMENDADAS											REGISTRO FOTOGRÁFICO				
	✓ As medidas corretivas recomendadas deste setor estão presentes no Programa de Gerenciamento de Riscos (PGR);											Figura 107. Área da Coordenadoria de Saúde Escolar (COSE) – Expurgo

GHE	SETOR	LOCAL	CARGO	R	AGENTE	CAUSA FONTE	MEIO DE PROPAGAÇÃO	INTENS./ CONC.	LT	TÉCNICA UTILIZADA	INSAL./ PERIC.			ENQUADRAMENTO	GRAU %	PARECER TÉCNICO
											S	N	I			
106	Coordenadoria de Saúde Escolar (COSE)	10.106. Coordenadoria de Saúde Escolar (COSE) – Expurgo	Enfermeiro / Odontólogo / Médico / Técnico em Enfermagem	F	Nas inspeções realizadas constatou-se ausência de exposição a agentes físicos.	-	-	-	-	-		X		N.A.	N.A.	Não há exposição
				Q	Nas inspeções realizadas constatou-se ausência de exposição a agentes químicos.	-	-	-	-	-		X		N.A.	N.A.	Não há exposição
				B	Nas inspeções realizadas constatou-se ausência de exposição a agentes biológicos.	-	-	-	-	-		X		N.A.	N.A.	Não há exposição
				P	Nas inspeções realizadas constatou-se ausência de exposição a agentes considerados periculosos.	-	-	-	-	-		X		N.A.	N.A.	Não há exposição
	DESCRIÇÃO FÍSICA DO LOCAL															
	Tipo de construção: Alvenaria; Estrutura: Concreto; Cobertura existente: PVC; Laterais predominantes: Alvenaria; Piso predominante: Granilite; Ventilação existente: Artificial através de ar-condicionado; Iluminação existente: Artificial através de lâmpadas fluorescentes;

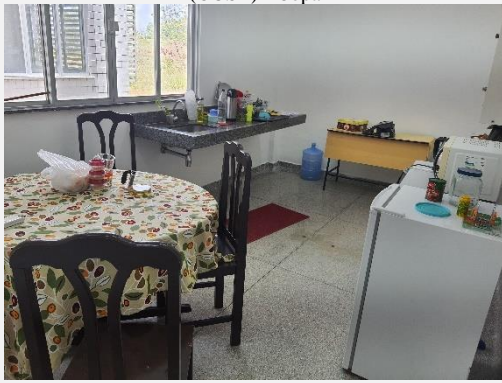
MEDIDAS CORRETIVAS RECOMENDADAS											REGISTRO FOTOGRÁFICO				
	✓ As medidas corretivas recomendadas deste setor estão presentes no Programa de Gerenciamento de Riscos (PGR);											Figura 108. Área da Coordenadoria de Saúde Escolar (COSE) - Copa

GHE	SETOR	LOCAL	CARGO	R	AGENTE	CAUSA FONTE	MEIO DE PROPAGAÇÃO	INTENS./ CONC.	LT	TÉCNICA UTILIZADA	INSAL./ PERIC.			ENQUADRAMENTO	GRAU %	PARECER TÉCNICO
											S	N	I			
107	Coordenadoria de Saúde Escolar (COSE)	10.107. Coordenadoria de Saúde Escolar (COSE) - Copa	Médico / Enfermeiro / Técnico em Enfermagem / Psicólogo / Odontólogo	F	Nas inspeções realizadas constatou-se ausência de exposição a agentes físicos.	-	-	-	-	-		X		N.A.	N.A.	Não há exposição
				Q	Nas inspeções realizadas constatou-se ausência de exposição a agentes químicos.	-	-	-	-	-		X		N.A.	N.A.	Não há exposição
				B	Nas inspeções realizadas constatou-se ausência de exposição a agentes biológicos.	-	-	-	-	-		X		N.A.	N.A.	Não há exposição
				P	Nas inspeções realizadas constatou-se ausência de exposição a agentes considerados periculosos.	-	-	-	-	-		X		N.A.	N.A.	Não há exposição
	DESCRIÇÃO FÍSICA DO LOCAL															
	Tipo de construção: Alvenaria; Estrutura: Concreto; Cobertura existente: PVC; Laterais predominantes: Alvenaria; Piso predominante: Granilite; Ventilação existente: Artificial através de ar-condicionado; Iluminação existente: Natural e artificial através de lâmpadas fluorescentes;

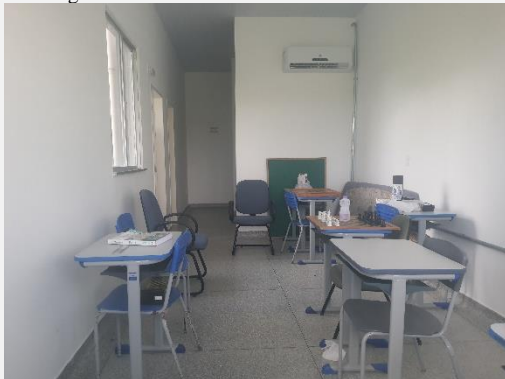
MEDIDAS CORRETIVAS RECOMENDADAS											REGISTRO FOTOGRÁFICO				
	✓ As medidas corretivas recomendadas deste setor estão presentes no Programa de Gerenciamento de Riscos (PGR);											Figura 110. Área do Laboratório de Matemática

GHE	SETOR	LOCAL	CARGO	R	AGENTE	CAUSA FONTE	MEIO DE PROPAGAÇÃO	INTENS./ CONC.	LT	TÉCNICA UTILIZADA	INSAL./ PERIC.			ENQUADRAMENTO	GRAU %	PARECER TÉCNICO
											S	N	I			
109	Alojamento Feminino	10.109. Alojamento Feminino – Laboratório de Matemática	Professor do ensino básico, técnico e tecnológico.	F	Nas inspeções realizadas constatou-se ausência de exposição a agentes físicos.	-	-	-	-	-		X		N.A.	N.A.	Não há exposição
				Q	Nas inspeções realizadas constatou-se ausência de exposição a agentes químicos.	-	-	-	-	-		X		N.A.	N.A.	Não há exposição
				B	Nas inspeções realizadas constatou-se ausência de exposição a agentes biológicos.	-	-	-	-	-		X		N.A.	N.A.	Não há exposição
				P	Nas inspeções realizadas constatou-se ausência de exposição a agentes considerados perigosos.	-	-	-	-	-		X		N.A.	N.A.	Não há exposição
	DESCRIÇÃO FÍSICA DO LOCAL															
	Tipo de construção: Alvenaria; Estrutura: Concreto; Cobertura existente: Laje; Laterais predominantes: Alvenaria; Piso predominante: Granilite; Ventilação existente: Artificial através de ar-condicionado; Iluminação existente: Natural e artificial através de lâmpadas fluorescentes;

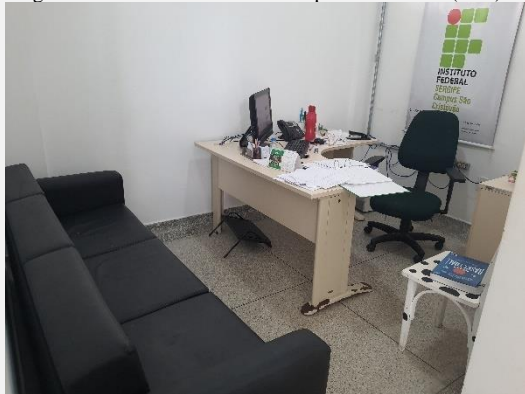
MEDIDAS CORRETIVAS RECOMENDADAS										REGISTRO FOTOGRÁFICO					
	✓ As medidas corretivas recomendadas deste setor estão presentes no Programa de Gerenciamento de Riscos (PGR);										Figura 111. Área da Gerência de Apoio a Inclusão (GAI) 1

GHE	SETOR	LOCAL	CARGO	R	AGENTE	CAUSA FONTE	MEIO DE PROPAGAÇÃO	INTENS./ CONC.	LT	TÉCNICA UTILIZADA	INSAL./ PERIC.			ENQUADRAMENTO	GRAU %	PARECER TÉCNICO
											S	N	I			
110	Alojamento Feminino	10.110. Alojamento Feminino – Gerência de Apoio a Inclusão (GAI) 1	Professor do ensino básico, técnico e tecnológico.	F	Nas inspeções realizadas constatou-se ausência de exposição a agentes físicos.	-	-	-	-	-		X		N.A.	N.A.	Não há exposição
				Q	Nas inspeções realizadas constatou-se ausência de exposição a agentes químicos.	-	-	-	-	-		X		N.A.	N.A.	Não há exposição
				B	Nas inspeções realizadas constatou-se ausência de exposição a agentes biológicos.	-	-	-	-	-		X		N.A.	N.A.	Não há exposição
				P	Nas inspeções realizadas constatou-se ausência de exposição a agentes considerados perigosos.	-	-	-	-	-		X		N.A.	N.A.	Não há exposição
	DESCRIÇÃO FÍSICA DO LOCAL															
	Tipo de construção: Alvenaria; Estrutura: Concreto; Cobertura existente: Laje; Laterais predominantes: Alvenaria; Piso predominante: Granilite; Ventilação existente: Artificial através de ar-condicionado; Iluminação existente: Artificial através de lâmpadas fluorescentes;

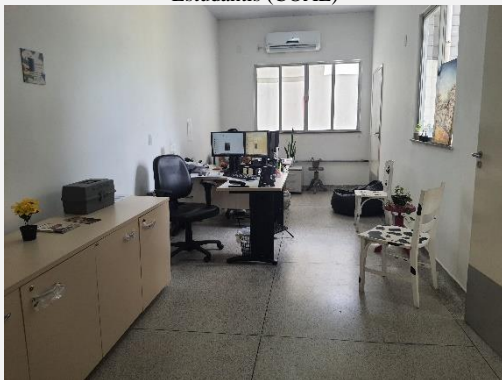
MEDIDAS CORRETIVAS RECOMENDADAS										REGISTRO FOTOGRÁFICO					
	✓ As medidas corretivas recomendadas deste setor estão presentes no Programa de Gerenciamento de Riscos (PGR);										Figura 112. Área da Coordenadoria de Assuntos Estudantis (COAE)

GHE	SETOR	LOCAL	CARGO	R	AGENTE	CAUSA FONTE	MEIO DE PROPAGAÇÃO	INTENS./ CONC.	LT	TÉCNICA UTILIZADA	INSAL./ PERIC.			ENQUADRAMENTO	GRAU %	PARECER TÉCNICO
											S	N	I			
111	Alojamento Feminino	10.111. Alojamento Feminino – Coordenadoria de Assuntos Estudantis (COAE)	Assistente de Aluno	F	Nas inspeções realizadas constatou-se ausência de exposição a agentes físicos.	-	-	-	-	-		X		N.A.	N.A.	Não há exposição
				Q	Nas inspeções realizadas constatou-se ausência de exposição a agentes químicos.	-	-	-	-	-		X		N.A.	N.A.	Não há exposição
				B	Nas inspeções realizadas constatou-se ausência de exposição a agentes biológicos.	-	-	-	-	-		X		N.A.	N.A.	Não há exposição
				P	Nas inspeções realizadas constatou-se ausência de exposição a agentes considerados perigosos.	-	-	-	-	-		X		N.A.	N.A.	Não há exposição
	DESCRIÇÃO FÍSICA DO LOCAL															
	Tipo de construção: Alvenaria; Estrutura: Concreto; Cobertura existente: Laje; Laterais predominantes: Alvenaria; Piso predominante: Granilite; Ventilação existente: Artificial através de ar-condicionado; Iluminação existente: Natural e artificial através de lâmpadas fluorescentes;

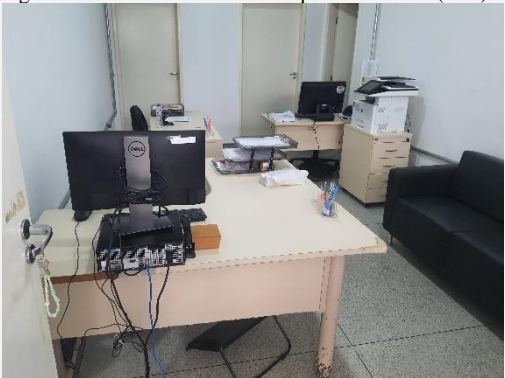
MEDIDAS CORRETIVAS RECOMENDADAS										REGISTRO FOTOGRÁFICO					
	✓ As medidas corretivas recomendadas deste setor estão presentes no Programa de Gerenciamento de Riscos (PGR);										Figura 113. Área da Gerência de Apoio a Inclusão (GAI) 2

GHE	SETOR	LOCAL	CARGO	R	AGENTE	CAUSA FONTE	MEIO DE PROPAGAÇÃO	INTENS./ CONC.	LT	TÉCNICA UTILIZADA	INSAL./ PERIC.			ENQUADRAMENTO	GRAU %	PARECER TÉCNICO
											S	N	I			
112	Alojamento Feminino	10.112. Alojamento Feminino – Gerência de Apoio a Inclusão (GAI) 2	Assistente de Aluno	F	Nas inspeções realizadas constatou-se ausência de exposição a agentes físicos.	-	-	-	-	-		X		N.A.	N.A.	Não há exposição
				Q	Nas inspeções realizadas constatou-se ausência de exposição a agentes químicos.	-	-	-	-	-		X		N.A.	N.A.	Não há exposição
				B	Nas inspeções realizadas constatou-se ausência de exposição a agentes biológicos.	-	-	-	-	-		X		N.A.	N.A.	Não há exposição
				P	Nas inspeções realizadas constatou-se ausência de exposição a agentes considerados perigosos.	-	-	-	-	-		X		N.A.	N.A.	Não há exposição
	DESCRIÇÃO FÍSICA DO LOCAL															
	Tipo de construção: Alvenaria; Estrutura: Concreto; Cobertura existente: Laje; Laterais predominantes: Alvenaria; Piso predominante: Granilite; Ventilação existente: Artificial através de ar-condicionado; Iluminação existente: Natural e artificial através de lâmpadas fluoescntes;

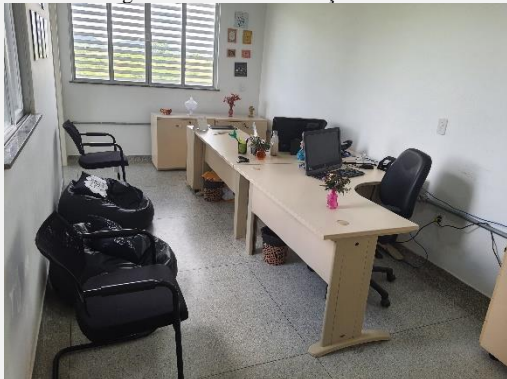
MEDIDAS CORRETIVAS RECOMENDADAS											REGISTRO FOTOGRÁFICO				
	✓ As medidas corretivas recomendadas deste setor estão presentes no Programa de Gerenciamento de Riscos (PGR);											Figura 114. Área do Serviço Social

GHE	SETOR	LOCAL	CARGO	R	AGENTE	CAUSA FONTE	MEIO DE PROPAGAÇÃO	INTENS./ CONC.	LT	TÉCNICA UTILIZADA	INSAL./ PERIC.			ENQUADRAMENTO	GRAU %	PARECER TÉCNICO
											S	N	I			
113	Alojamento Feminino	10.113. Alojamento Feminino – Serviço Social	Assistente Social	F	Nas inspeções realizadas constatou-se ausência de exposição a agentes físicos.	-	-	-	-	-		X		N.A.	N.A.	Não há exposição
				Q	Nas inspeções realizadas constatou-se ausência de exposição a agentes químicos.	-	-	-	-	-		X		N.A.	N.A.	Não há exposição
				B	Nas inspeções realizadas constatou-se ausência de exposição a agentes biológicos.	-	-	-	-	-		X		N.A.	N.A.	Não há exposição
				P	Nas inspeções realizadas constatou-se ausência de exposição a agentes considerados perigosos.	-	-	-	-	-		X		N.A.	N.A.	Não há exposição
	DESCRIÇÃO FÍSICA DO LOCAL															
	Tipo de construção: Alvenaria; Estrutura: Concreto; Cobertura existente: Laje; Laterais predominantes: Alvenaria; Piso predominante: Granilite; Ventilação existente: Artificial através de ar-condicionado; Iluminação existente: Natural e artificial através de lâmpadas fluorescentes;

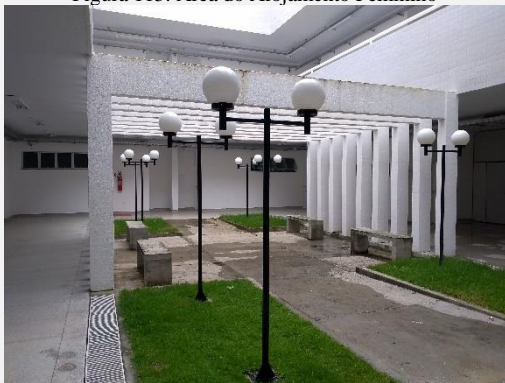
MEDIDAS CORRETIVAS RECOMENDADAS											REGISTRO FOTOGRÁFICO				
	✓ As medidas corretivas recomendadas deste setor estão presentes no Programa de Gerenciamento de Riscos (PGR);											Figura 115. Área do Alojamento Feminino

GHE	SETOR	LOCAL	CARGO	R	AGENTE	CAUSA FONTE	MEIO DE PROPAGAÇÃO	INTENS./ CONC.	LT	TÉCNICA UTILIZADA	INSAL./ PERIC.			ENQUADRAMENTO	GRAU %	PARECER TÉCNICO
											S	N	I			
114	Alojamentos	10.114. Alojamentos Femininos	Não possui, somente discentes.	F	Nas inspeções realizadas constatou-se ausência de exposição a agentes físicos.	-	-	-	-	-		X		N.A.	N.A.	Não há exposição
				Q	Nas inspeções realizadas constatou-se ausência de exposição a agentes químicos.	-	-	-	-	-		X		N.A.	N.A.	Não há exposição
				B	Nas inspeções realizadas constatou-se ausência de exposição a agentes biológicos.	-	-	-	-	-		X		N.A.	N.A.	Não há exposição
				P	Nas inspeções realizadas constatou-se ausência de exposição a agentes considerados perigosos.	-	-	-	-	-		X		N.A.	N.A.	Não há exposição
	DESCRIÇÃO FÍSICA DO LOCAL															
	Tipo de construção: Alvenaria; Estrutura: Concreto; Cobertura existente: Laje; Laterais predominantes: Alvenaria; Piso predominante: Granilite; Ventilação existente: Natural e artificial através de ventilador; Iluminação existente: Natural e artificial através de lâmpadas fluorescentes;

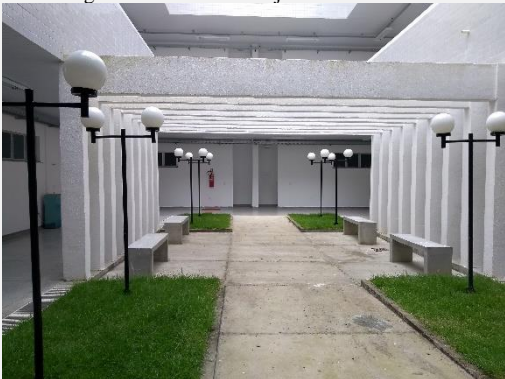
MEDIDAS CORRETIVAS RECOMENDADAS											REGISTRO FOTOGRÁFICO				
	✓ As medidas corretivas recomendadas deste setor estão presentes no Programa de Gerenciamento de Riscos (PGR);											<div>Figura 116. Área do Alojamento Masculino</div>

GHE	SETOR	LOCAL	CARGO	R	AGENTE	CAUSA FONTE	MEIO DE PROPAGAÇÃO	INTENS./ CONC.	LT	TÉCNICA UTILIZADA	INSAL./ PERIC.			ENQUADRAMENTO	GRAU %	PARECER TÉCNICO
											S	N	I			
115	Alojamentos	10.115. Alojamentos Masculinos	Não possui, somente discentes.	F	Nas inspeções realizadas constatou-se ausência de exposição a agentes físicos.	-	-	-	-	-		X		N.A.	N.A.	Não há exposição
				Q	Nas inspeções realizadas constatou-se ausência de exposição a agentes químicos.	-	-	-	-	-		X		N.A.	N.A.	Não há exposição
				B	Nas inspeções realizadas constatou-se ausência de exposição a agentes biológicos.	-	-	-	-	-		X		N.A.	N.A.	Não há exposição
				P	Nas inspeções realizadas constatou-se ausência de exposição a agentes considerados perigosos.	-	-	-	-	-		X		N.A.	N.A.	Não há exposição
	DESCRIÇÃO FÍSICA DO LOCAL															
	Tipo de construção: Alvenaria; Estrutura: Concreto; Cobertura existente: Laje; Laterais predominantes: Alvenaria; Piso predominante: Granilite; Ventilação existente: Natural e artificial através de ventilador; Iluminação existente: Natural e artificial através de lâmpadas fluorescentes;

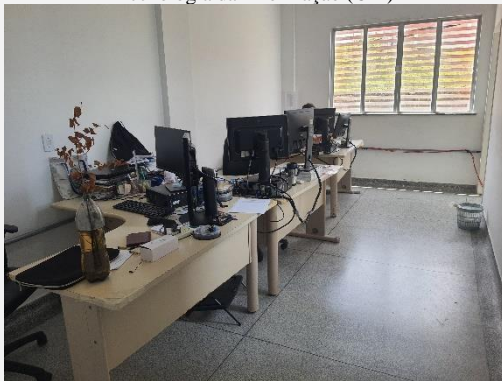
DESCRIÇÃO FÍSICA DO LOCAL															
	Tipo de construção: Alvenaria; Estrutura: Concreto; Cobertura existente: Laje; Laterais predominantes: Alvenaria; Piso predominante: Granilite; Ventilação existente: Artificial através de ar-condicionado; Iluminação existente: Natural e artificial através de lâmpadas fluorescentes;															
	MEDIDAS CORRETIVAS RECOMENDADAS											MEDIDAS CORRETIVAS RECOMENDADAS				
	✓ As medidas corretivas recomendadas deste setor estão presentes no Programa de Gerenciamento de Riscos (PGR);											Figura 117. Área administrativa da Coordenadoria de Tecnologia da Informação (CTI)

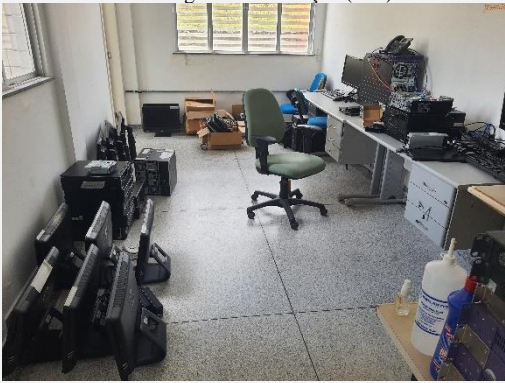
DESCRIÇÃO FÍSICA DO LOCAL	
Tipo de construção: Alvenaria; Estrutura: Concreto; Cobertura existente: Laje; Laterais predominantes: Alvenaria; Piso predominante: Granilite; Ventilação existente: Artificial através de ar-condicionado; Iluminação existente: Natural e artificial através de lâmpadas fluorescentes;	
MEDIDAS CORRETIVAS RECOMENDADAS	REGISTRO FOTOGRÁFICO
<p>✓ As medidas corretivas recomendadas deste setor estão presentes no Programa de Gerenciamento de Riscos (PGR);</p>	<p>Figura 118. Área de manutenção da Coordenadoria de Tecnologia da Informação (CTI)</p>

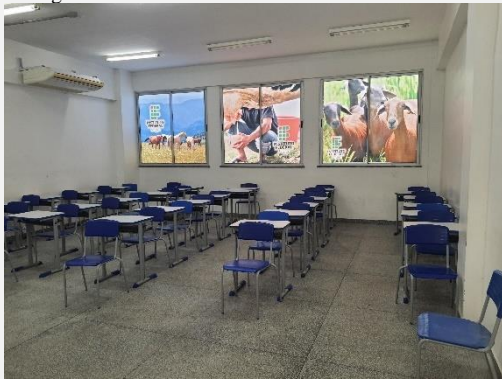
GHE	SETOR	LOCAL	CARGO	R	AGENTE	CAUSA FONTE	MEIO DE PROPAGAÇÃO	INTENS./ CONC.	LT	TÉCNICA UTILIZADA	INSAL./ PERIC.			ENQUADRAMENTO	GRAU %	PARECER TÉCNICO
											S	N	I			
118	Didática IV	10.118. Didática IV - Sala de Aula 01	Professor do ensino básico, técnico e tecnológico	F	Nas inspeções realizadas constatou-se ausência de exposição a agentes físicos.	-	-	-	-	-		X		N.A.	N.A.	Não há exposição
				Q	Nas inspeções realizadas constatou-se ausência de exposição a agentes químicos.	-	-	-	-	-		X		N.A.	N.A.	Não há exposição
				B	Nas inspeções realizadas constatou-se ausência de exposição a agentes biológicos.	-	-	-	-	-		X		N.A.	N.A.	Não há exposição
				P	Nas inspeções realizadas constatou-se ausência de exposição a agentes considerados perigosos.	-	-	-	-	-		X		N.A.	N.A.	Não há exposição
	DESCRIÇÃO FÍSICA DO LOCAL															
	Tipo de construção: Alvenaria; Estrutura: Concreto; Cobertura existente: Laje; Laterais predominantes: Alvenaria; Piso predominante: Granilite; Ventilação existente: Artificial através de ar-condicionado; Iluminação existente: Natural e artificial através de lâmpadas fluorescentes;

MEDIDAS CORRETIVAS RECOMENDADAS										REGISTRO FOTOGRÁFICO					
	✓ As medidas corretivas recomendadas deste setor estão presentes no Programa de Gerenciamento de Riscos (PGR);										Figura 119. Área da Sala de Aula 01 da Didática IV

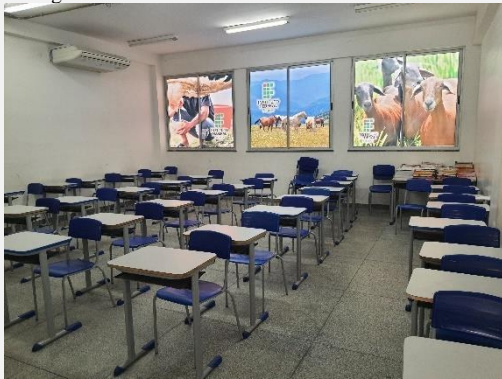
GHE	SETOR	LOCAL	CARGO	R	AGENTE	CAUSA FONTE	MEIO DE PROPAGAÇÃO	INTENS./ CONC.	LT	TÉCNICA UTILIZADA	INSAL./ PERIC.			ENQUADRAMENTO	GRAU %	PARECER TÉCNICO
											S	N	I			
119	Didática IV	10.119, Didática IV - Sala de Aula 02	Professor do ensino básico, técnico e tecnológico	F	Nas inspeções realizadas constatou-se ausência de exposição a agentes físicos.	-	-	-	-	-		X		N.A.	N.A.	Não há exposição
				Q	Nas inspeções realizadas constatou-se ausência de exposição a agentes químicos.	-	-	-	-	-		X		N.A.	N.A.	Não há exposição
				B	Nas inspeções realizadas constatou-se ausência de exposição a agentes biológicos.	-	-	-	-	-		X		N.A.	N.A.	Não há exposição
				P	Nas inspeções realizadas constatou-se ausência de exposição a agentes considerados perigosos.	-	-	-	-	-		X		N.A.	N.A.	Não há exposição
	DESCRIÇÃO FÍSICA DO LOCAL															
	Tipo de construção: Alvenaria; Estrutura: Concreto; Cobertura existente: Laje; Laterais predominantes: Alvenaria; Piso predominante: Granilite; Ventilação existente: Artificial através de ar-condicionado; Iluminação existente: Natural e artificial através de lâmpadas fluorescentes;

MEDIDAS CORRETIVAS RECOMENDADAS											REGISTRO FOTOGRÁFICO				
	✓ As medidas corretivas recomendadas deste setor estão presentes no Programa de Gerenciamento de Riscos (PGR);											Figura 120. Área da Sala de Aula 02 da Didática IV

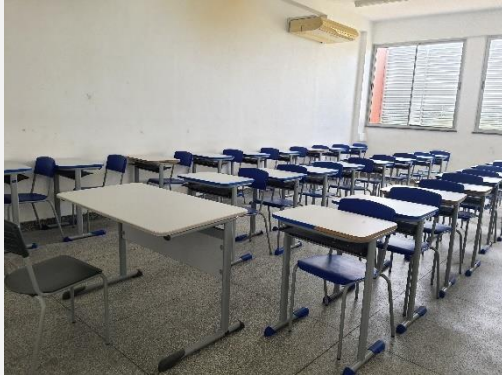
GHE	SETOR	LOCAL	CARGO	R	AGENTE	CAUSA FONTE	MEIO DE PROPAGAÇÃO	INTENS / CONC.	LT	TÉCNICA UTILIZADA	INSAL./ PERIC.			ENQUADRAMENTO	GRAU %	PARECER TÉCNICO
											S	N	I			
120	Didática IV	10.120. Didática IV - Sala de Aula 03	Professor do ensino básico, técnico e tecnológico	F	Nas inspeções realizadas constatou-se ausência de exposição a agentes físicos.	-	-	-	-	-		X		N.A.	N.A.	Não há exposição
				Q	Nas inspeções realizadas constatou-se ausência de exposição a agentes químicos.	-	-	-	-	-		X		N.A.	N.A.	Não há exposição
				B	Nas inspeções realizadas constatou-se ausência de exposição a agentes biológicos.	-	-	-	-	-		X		N.A.	N.A.	Não há exposição
				P	Nas inspeções realizadas constatou-se ausência de exposição a agentes considerados perigosos.	-	-	-	-	-		X		N.A.	N.A.	Não há exposição
	DESCRIÇÃO FÍSICA DO LOCAL															
	Tipo de construção: Alvenaria; Estrutura: Concreto; Cobertura existente: Laje; Laterais predominantes: Alvenaria; Piso predominante: Granilite; Ventilação existente: Artificial através de ar-condicionado; Iluminação existente: Natural e artificial através de lâmpadas fluorescentes;

MEDIDAS CORRETIVAS RECOMENDADAS										REGISTRO FOTOGRÁFICO					
	✓ As medidas corretivas recomendadas deste setor estão presentes no Programa de Gerenciamento de Riscos (PGR);										<div><div>Figura 121. Área da Sala de Aula 03 da Didática IV</div>

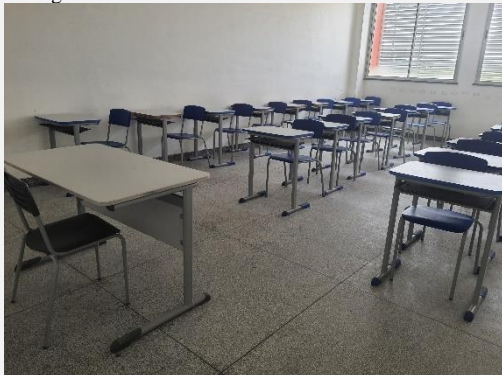
GHE	SETOR	LOCAL	CARGO	R	AGENTE	CAUSA FONTE	MEIO DE PROPAGAÇÃO	INTENS./ CONC.	LT	TÉCNICA UTILIZADA	INSAL./ PERIC.			ENQUADRAMENTO	GRAU %	PARECER TÉCNICO
											S	N	I			
121	Didática IV	10.121. Didática IV - Sala de Aula 04	Professor do ensino básico, técnico e tecnológico	F	Nas inspeções realizadas constatou-se ausência de exposição a agentes físicos.	-	-	-	-	-		X		N.A.	N.A.	Não há exposição
				Q	Nas inspeções realizadas constatou-se ausência de exposição a agentes químicos.	-	-	-	-	-		X		N.A.	N.A.	Não há exposição
				B	Nas inspeções realizadas constatou-se ausência de exposição a agentes biológicos.	-	-	-	-	-		X		N.A.	N.A.	Não há exposição
				P	Nas inspeções realizadas constatou-se ausência de exposição a agentes considerados perigosos.	-	-	-	-	-		X		N.A.	N.A.	Não há exposição
	DESCRIÇÃO FÍSICA DO LOCAL															
	Tipo de construção: Alvenaria; Estrutura: Concreto; Cobertura existente: Laje; Laterais predominantes: Alvenaria; Piso predominante: Granilite; Ventilação existente: Artificial através de ar-condicionado; Iluminação existente: Natural e artificial através de lâmpadas fluorescentes;

MEDIDAS CORRETIVAS RECOMENDADAS											REGISTRO FOTOGRÁFICO				
	✓ As medidas corretivas recomendadas deste setor estão presentes no Programa de Gerenciamento de Riscos (PGR);											Figura 122. Área da Sala de Aula 04 da Didática IV

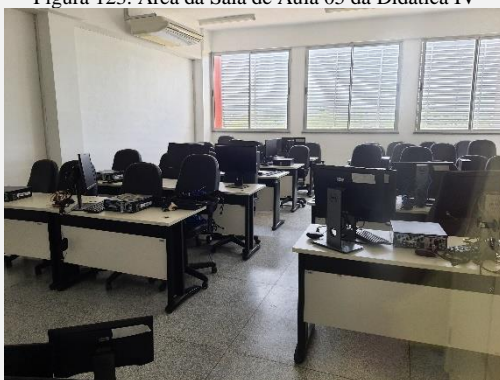
GHE	SETOR	LOCAL	CARGO	R	AGENTE	CAUSA FONTE	MEIO DE PROPAGAÇÃO	INTENS./ CONC.	LT	TÉCNICA UTILIZADA	INSAL./ PERIC.			ENQUADRAMENTO	GRAU %	PARECER TÉCNICO
											S	N	I			
122	Didática IV	10.122. Didática IV - Sala de Aula 05	Professor do ensino básico, técnico e tecnológico	F	Nas inspeções realizadas constatou-se ausência de exposição a agentes físicos.	-	-	-	-	-		X		N.A.	N.A.	Não há exposição
				Q	Nas inspeções realizadas constatou-se ausência de exposição a agentes químicos.	-	-	-	-	-		X		N.A.	N.A.	Não há exposição
				B	Nas inspeções realizadas constatou-se ausência de exposição a agentes biológicos.	-	-	-	-	-		X		N.A.	N.A.	Não há exposição
				P	Nas inspeções realizadas constatou-se ausência de exposição a agentes considerados perigosos.	-	-	-	-	-		X		N.A.	N.A.	Não há exposição
	DESCRIÇÃO FÍSICA DO LOCAL															
	Tipo de construção: Alvenaria; Estrutura: Concreto; Cobertura existente: Laje; Laterais predominantes: Alvenaria; Piso predominante: Granilite; Ventilação existente: Artificial através de ar-condicionado; Iluminação existente: Natural e artificial através de lâmpadas fluorescentes;

MEDIDAS CORRETIVAS RECOMENDADAS											REGISTRO FOTOGRÁFICO				
	✓ As medidas corretivas recomendadas deste setor estão presentes no Programa de Gerenciamento de Riscos (PGR);											Figura 123. Área da Sala de Aula 05 da Didática IV

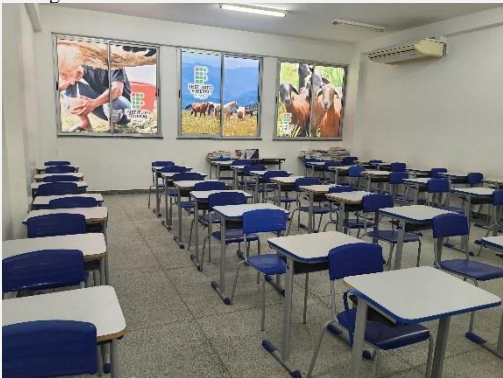
GHE	SETOR	LOCAL	CARGO	R	AGENTE	CAUSA FONTE	MEIO DE PROPAGAÇÃO	INTENS./ CONC.	LT	TÉCNICA UTILIZADA	INSAL./ PERIC.			ENQUADRAMENTO	GRAU %	PARECER TÉCNICO
											S	N	I			
124	Didática IV	10.124. Didática IV - Sala de Aula 07	Professor do ensino básico, técnico e tecnológico	F	Nas inspeções realizadas constatou-se ausência de exposição a agentes físicos.	-	-	-	-	-		X		N.A.	N.A.	Não há exposição
				Q	Nas inspeções realizadas constatou-se ausência de exposição a agentes químicos.	-	-	-	-	-		X		N.A.	N.A.	Não há exposição
				B	Nas inspeções realizadas constatou-se ausência de exposição a agentes biológicos.	-	-	-	-	-		X		N.A.	N.A.	Não há exposição
				P	Nas inspeções realizadas constatou-se ausência de exposição a agentes considerados perigosos.	-	-	-	-	-		X		N.A.	N.A.	Não há exposição
	DESCRIÇÃO FÍSICA DO LOCAL															
	Tipo de construção: Alvenaria; Estrutura: Concreto; Cobertura existente: Laje; Laterais predominantes: Alvenaria; Piso predominante: Granilite; Ventilação existente: Artificial através de ar-condicionado; Iluminação existente: Natural e artificial através de lâmpadas fluorescentes;

MEDIDAS CORRETIVAS RECOMENDADAS										REGISTRO FOTOGRÁFICO					
	✓ As medidas corretivas recomendadas deste setor estão presentes no Programa de Gerenciamento de Riscos (PGR);										<div>Figura 125. Área da Sala de Aula 07 da Didática IV</div>

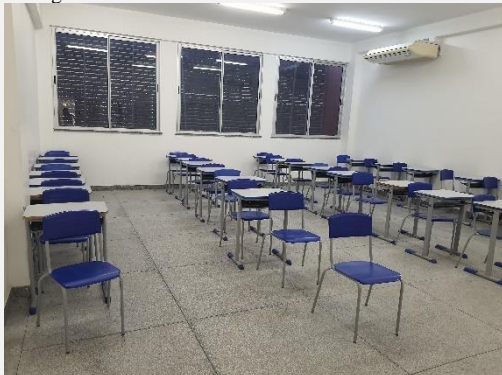
GHE	SETOR	LOCAL	CARGO	R	AGENTE	CAUSA FONTE	MEIO DE PROPAGAÇÃO	INTENS./ CONC.	LT	TÉCNICA UTILIZADA	INSAL./ PERIC.			ENQUADRAMENTO	GRAU %	PARECER TÉCNICO
											S	N	I			
125	Didática IV	10.125. Didática IV - Sala de Aula 08	Professor do ensino básico, técnico e tecnológico	F	Nas inspeções realizadas constatou-se ausência de exposição a agentes físicos.	-	-	-	-	-		X		N.A.	N.A.	Não há exposição
				Q	Nas inspeções realizadas constatou-se ausência de exposição a agentes químicos.	-	-	-	-	-		X		N.A.	N.A.	Não há exposição
				B	Nas inspeções realizadas constatou-se ausência de exposição a agentes biológicos.	-	-	-	-	-		X		N.A.	N.A.	Não há exposição
				P	Nas inspeções realizadas constatou-se ausência de exposição a agentes considerados perigosos.	-	-	-	-	-		X		N.A.	N.A.	Não há exposição
	DESCRIÇÃO FÍSICA DO LOCAL															
	Tipo de construção: Alvenaria; Estrutura: Concreto; Cobertura existente: Laje; Laterais predominantes: Alvenaria; Piso predominante: Granilite; Ventilação existente: Artificial através de ar-condicionado; Iluminação existente: Natural e artificial através de lâmpadas fluorescentes;

MEDIDAS CORRETIVAS RECOMENDADAS											REGISTRO FOTOGRÁFICO				
	✓ As medidas corretivas recomendadas deste setor estão presentes no Programa de Gerenciamento de Riscos (PGR);											<div>Figura 126. Área da Sala de Aula 08 da Didática IV</div>

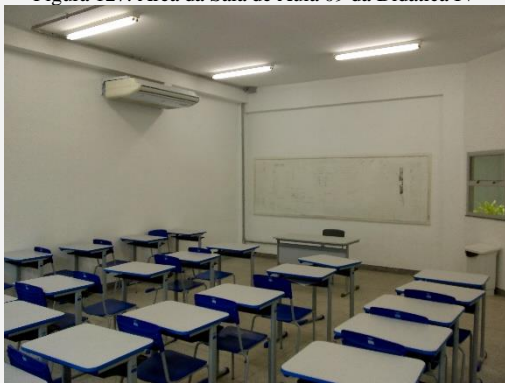
GHE	SETOR	LOCAL	CARGO	R	AGENTE	CAUSA FONTE	MEIO DE PROPAGAÇÃO	INTENS./ CONC.	LT	TÉCNICA UTILIZADA	INSAL./ PERIC.			ENQUADRAMENTO	GRAU %	PARECER TÉCNICO
											S	N	I			
126	Didática IV	10.126. Didática IV - Sala de Aula 09	Professor do ensino básico, técnico e tecnológico	F	Nas inspeções realizadas constatou-se ausência de exposição a agentes físicos.	-	-	-	-	-		X		N.A.	N.A.	Não há exposição
				Q	Nas inspeções realizadas constatou-se ausência de exposição a agentes químicos.	-	-	-	-	-		X		N.A.	N.A.	Não há exposição
				B	Nas inspeções realizadas constatou-se ausência de exposição a agentes biológicos.	-	-	-	-	-		X		N.A.	N.A.	Não há exposição
				P	Nas inspeções realizadas constatou-se ausência de exposição a agentes considerados perigosos.	-	-	-	-	-		X		N.A.	N.A.	Não há exposição
	DESCRIÇÃO FÍSICA DO LOCAL															
	Tipo de construção: Alvenaria; Estrutura: Concreto; Cobertura existente: Laje; Laterais predominantes: Alvenaria; Piso predominante: Granilite; Ventilação existente: Artificial através de ar-condicionado; Iluminação existente: Natural e artificial através de lâmpadas fluorescentes;

MEDIDAS CORRETIVAS RECOMENDADAS											REGISTRO FOTOGRÁFICO				
	✓ As medidas corretivas recomendadas deste setor estão presentes no Programa de Gerenciamento de Riscos (PGR);											Figura 127. Área da Sala de Aula 09 da Didática IV

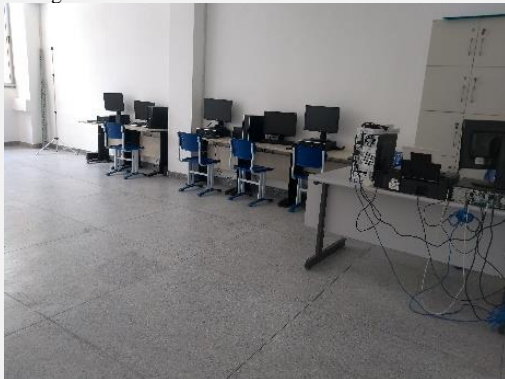
GHE	SETOR	LOCAL	CARGO	R	AGENTE	CAUSA FONTE	MEIO DE PROPAGAÇÃO	INTENS./ CONC.	LT	TÉCNICA UTILIZADA	INSAL./ PERIC.			ENQUADRAMENTO	GRAU %	PARECER TÉCNICO
											S	N	I			
127	Didática IV	10.127. Didática IV - Sala de Aula 10	Professor do ensino básico, técnico e tecnológico	F	Nas inspeções realizadas constatou-se ausência de exposição a agentes físicos.	-	-	-	-	-		X		N.A.	N.A.	Não há exposição
				Q	Nas inspeções realizadas constatou-se ausência de exposição a agentes químicos.	-	-	-	-	-		X		N.A.	N.A.	Não há exposição
				B	Nas inspeções realizadas constatou-se ausência de exposição a agentes biológicos.	-	-	-	-	-		X		N.A.	N.A.	Não há exposição
				P	Nas inspeções realizadas constatou-se ausência de exposição a agentes considerados perigosos.	-	-	-	-	-		X		N.A.	N.A.	Não há exposição
	DESCRIÇÃO FÍSICA DO LOCAL															
	Tipo de construção: Alvenaria; Estrutura: Concreto; Cobertura existente: Laje; Laterais predominantes: Alvenaria; Piso predominante: Granilite; Ventilação existente: Artificial através de ar-condicionado; Iluminação existente: Natural e artificial através de lâmpadas fluorescentes;

MEDIDAS CORRETIVAS RECOMENDADAS											REGISTRO FOTOGRÁFICO				
	✓ As medidas corretivas recomendadas deste setor estão presentes no Programa de Gerenciamento de Riscos (PGR);											Figura 128. Área da Sala de Aula 10 da Didática IV

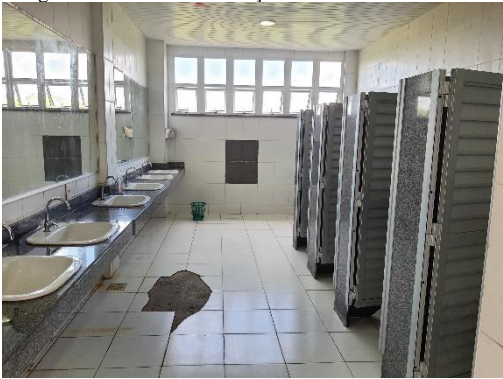
GHE	SETOR	LOCAL	CARGO	R	AGENTE	CAUSA FONTE	MEIO DE PROPAGAÇÃO	INTENS / CONC.	LT	TÉCNICA UTILIZADA	INSAL./ PERIC.			ENQUADRAMENTO	GRAU %	PARECER TÉCNICO
											S	N	I			
128	Didática IV - Térreo	10.128. Instalações Sanitárias Masculinas 05	Colaboradores de empresa terceirizada	F	Nas inspeções realizadas constatou-se ausência de exposição a agentes físicos.	-	-	-	-	-		X		N.A.	N.A.	Não há exposição
				Q	Nas inspeções realizadas constatou-se ausência de exposição a agentes químicos.	-	-	-	-	-		X		N.A.	N.A.	Na inspeção do local de trabalho NÃO foi detectada a exposição ao referido agente na condição prevista pelo Anexo 11 da Norma Regulamentadora nº15 da Portaria 3.214 de 8 de junho de 1978.
				B	Vírus, bactérias, fungos e protozoários	Trabalhos e operações em contato com a coleta de lixo	Através da atividade	N.A.	N.A.	Avaliação Qualitativa		X		N.A.	N.A.	Na inspeção do local de trabalho NÃO foi detectada a exposição ao referido agente na condição prevista pelo Anexo 14 da Norma Regulamentadora nº15 da Portaria 3.214 de 8 de junho de 1978. OBS 1: O Adicional de insalubridade somente deverá ser concedido quando houver exposição permanente a coleta e industrialização do lixo urbano. OBS 2: De acordo com o inciso I do parágrafo único do art. 12 da IN nº15, não geram adicional o contato com fungos, ácaros, bactérias e outros microrganismos presentes em documentos, livros, processos e similares, carpetes, cortinas e similares, sistemas de condicionamento de ar ou instalações sanitárias.

GHE	SETOR	LOCAL	CARGO	R	AGENTE	CAUSA FONTE	MEIO DE PROPAGAÇÃO	INTENS. / CONC.	LT	TÉCNICA UTILIZADA	INSAL./PERIC.			ENQUADRAMENTO	GRAU %	PARECER TÉCNICO
											S	N	I			
				P	Nas inspeções realizadas constatou-se ausência de exposição a agentes considerados perigosos.	-	-	-	-	-		X		N.A.	N.A.	Não há exposição
DESCRIÇÃO FÍSICA DO LOCAL																
Tipo de construção: Alvenaria; Estrutura: Concreto; Cobertura existente: PVC; Laterais predominantes: Alvenaria; Piso predominante: Cerâmica; Ventilação existente: Natural; Iluminação existente: Natural e artificial através de lâmpadas fluorescentes;																
MEDIDAS CORRETIVAS RECOMENDADAS										REGISTRO FOTOGRÁFICO						
✓ As medidas corretivas recomendadas deste setor estão presentes no Programa de Gerenciamento de Riscos (PGR);										Figura 129. Área da Instalação Sanitária Masculina 05

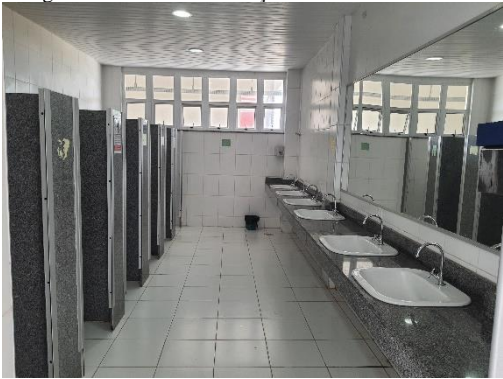
GHE	SETOR	LOCAL	CARGO	R	AGENTE	CAUSA FONTE	MEIO DE PROPAGAÇÃO	INTENS / CONC.	LT	TÉCNICA UTILIZADA	INSAL./ PERIC.			ENQUADRAMENTO	GRAU %	PARECER TÉCNICO
											S	N	I			
129	Didática IV - Térreo	10.129. Instalações Sanitárias Femininas 05	Colaboradores de empresa terceirizada	F	Nas inspeções realizadas constatou-se ausência de exposição a agentes físicos.	-	-	-	-	-		X		N.A.	N.A.	Não há exposição
				Q	Nas inspeções realizadas constatou-se ausência de exposição a agentes químicos.	-	-	-	-	-		X		N.A.	N.A.	Na inspeção do local de trabalho NÃO foi detectada a exposição ao referido agente na condição prevista pelo Anexo 11 da Norma Regulamentadora nº15 da Portaria 3.214 de 8 de junho de 1978.
				B	Vírus, bactérias, fungos e protozoários	Trabalhos e operações em contato com a coleta de lixo	Através da atividade	N.A.	N.A.	Avaliação Qualitativa		X		N.A.	-	Na inspeção do local de trabalho NÃO foi detectada a exposição ao referido agente na condição prevista pelo Anexo 14 da Norma Regulamentadora nº15 da Portaria 3.214 de 8 de junho de 1978. OBS 1: O Adicional de insalubridade somente deverá ser concedido quando houver exposição permanente a coleta e industrialização do lixo urbano. OBS 2: De acordo com o inciso I do parágrafo único do art. 12 da IN nº15, não geram adicional o contato com fungos, ácaros, bactérias e outros microrganismos presentes em documentos, livros, processos e similares, carpetes, cortinas e similares, sistemas de condicionamento de ar ou instalações sanitárias.

GHE	SETOR	LOCAL	CARGO	R	AGENTE	CAUSA FONTE	MEIO DE PROPAGAÇÃO	INTENS. / CONC.	LT	TÉCNICA UTILIZADA	INSAL. / PERIC.			ENQUADRAMENTO	GRAU %	PARECER TÉCNICO
											S	N	I			
				P	Nas inspeções realizadas constatou-se ausência de exposição a agentes considerados perigosos.	-	-	-	-	-		X		N.A.	N.A.	Não há exposição
DESCRIÇÃO FÍSICA DO LOCAL																
Tipo de construção: Alvenaria; Estrutura: Concreto; Cobertura existente: PVC; Laterais predominantes: Alvenaria; Piso predominante: Cerâmica; Ventilação existente: Natural; Iluminação existente: Natural e artificial através de lâmpadas fluorescentes;																
MEDIDAS CORRETIVAS RECOMENDADAS										REGISTRO FOTOGRÁFICO						
✓ As medidas corretivas recomendadas deste setor estão presentes no Programa de Gerenciamento de Riscos (PGR);										Figura 130. Área da Instalação Sanitária Feminina 05

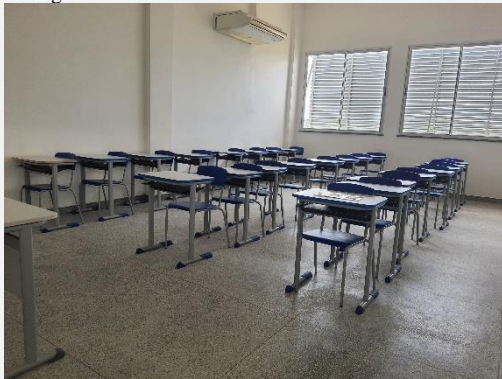
GHE	SETOR	LOCAL	CARGO	R	AGENTE	CAUSA FONTE	MEIO DE PROPAGAÇÃO	INTENS./ CONC.	LT	TÉCNICA UTILIZADA	INSAL./ PERIC.			ENQUADRAMENTO	GRAU %	PARECER TÉCNICO
											S	N	I			
130	Didática IV	10.130. Didática IV - Sala de Aula 11	Professor do ensino básico, técnico e tecnológico	F	Nas inspeções realizadas constatou-se ausência de exposição a agentes físicos.	-	-	-	-	-		X		N.A.	N.A.	Não há exposição
				Q	Nas inspeções realizadas constatou-se ausência de exposição a agentes químicos.	-	-	-	-	-		X		N.A.	N.A.	Não há exposição
				B	Nas inspeções realizadas constatou-se ausência de exposição a agentes biológicos.	-	-	-	-	-		X		N.A.	N.A.	Não há exposição
				P	Nas inspeções realizadas constatou-se ausência de exposição a agentes considerados perigosos.	-	-	-	-	-		X		N.A.	N.A.	Não há exposição
	DESCRIÇÃO FÍSICA DO LOCAL															
	Tipo de construção: Alvenaria; Estrutura: Concreto; Cobertura existente: Laje; Laterais predominantes: Alvenaria; Piso predominante: Granilite; Ventilação existente: Artificial através de ar-condicionado; Iluminação existente: Natural e artificial através de lâmpadas fluorescentes;

MEDIDAS CORRETIVAS RECOMENDADAS											REGISTRO FOTOGRÁFICO				
	✓ As medidas corretivas recomendadas deste setor estão presentes no Programa de Gerenciamento de Riscos (PGR);											Figura 131. Área da Sala de Aula 11 da Didática IV

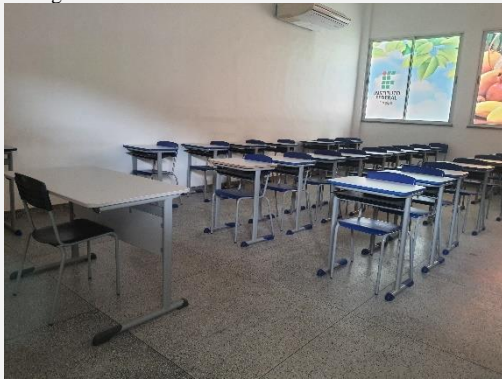
GHE	SETOR	LOCAL	CARGO	R	AGENTE	CAUSA FONTE	MEIO DE PROPAGAÇÃO	INTENS./ CONC.	LT	TÉCNICA UTILIZADA	INSAL./ PERIC.			ENQUADRAMENTO	GRAU %	PARECER TÉCNICO
											S	N	I			
131	Didática IV	10.131. Didática IV - Sala de Aula 12	Professor do ensino básico, técnico e tecnológico	F	Nas inspeções realizadas constatou-se ausência de exposição a agentes físicos.	-	-	-	-	-		X		N.A.	N.A.	Não há exposição
				Q	Nas inspeções realizadas constatou-se ausência de exposição a agentes químicos.	-	-	-	-	-		X		N.A.	N.A.	Não há exposição
				B	Nas inspeções realizadas constatou-se ausência de exposição a agentes biológicos.	-	-	-	-	-		X		N.A.	N.A.	Não há exposição
				P	Nas inspeções realizadas constatou-se ausência de exposição a agentes considerados perigosos.	-	-	-	-	-		X		N.A.	N.A.	Não há exposição
	DESCRIÇÃO FÍSICA DO LOCAL															
	Tipo de construção: Alvenaria; Estrutura: Concreto; Cobertura existente: Laje; Laterais predominantes: Alvenaria; Piso predominante: Granilite; Ventilação existente: Artificial através de ar-condicionado; Iluminação existente: Natural e artificial através de lâmpadas fluorescentes;

MEDIDAS CORRETIVAS RECOMENDADAS											REGISTRO FOTOGRÁFICO				
	✓ As medidas corretivas recomendadas deste setor estão presentes no Programa de Gerenciamento de Riscos (PGR);											Figura 132. Área da Sala de Aula 12 da Didática IV

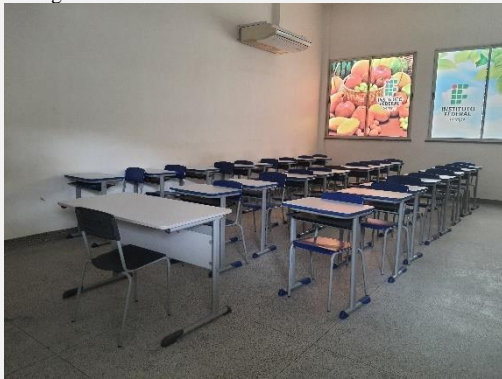
GHE	SETOR	LOCAL	CARGO	R	AGENTE	CAUSA FONTE	MEIO DE PROPAGAÇÃO	INTENS./ CONC.	LT	TÉCNICA UTILIZADA	INSAL./ PERIC.			ENQUADRAMENTO	GRAU %	PARECER TÉCNICO
											S	N	I			
132	Didática IV	10.132. Didática IV - Sala de Aula 13	Professor do ensino básico, técnico e tecnológico	F	Nas inspeções realizadas constatou-se ausência de exposição a agentes físicos.	-	-	-	-	-		X		N.A.	N.A.	Não há exposição
				Q	Nas inspeções realizadas constatou-se ausência de exposição a agentes químicos.	-	-	-	-	-		X		N.A.	N.A.	Não há exposição
				B	Nas inspeções realizadas constatou-se ausência de exposição a agentes biológicos.	-	-	-	-	-		X		N.A.	N.A.	Não há exposição
				P	Nas inspeções realizadas constatou-se ausência de exposição a agentes considerados perigosos.	-	-	-	-	-		X		N.A.	N.A.	Não há exposição
	DESCRIÇÃO FÍSICA DO LOCAL															
	Tipo de construção: Alvenaria; Estrutura: Concreto; Cobertura existente: Laje; Laterais predominantes: Alvenaria; Piso predominante: Granilite; Ventilação existente: Artificial através de ar-condicionado; Iluminação existente: Natural e artificial através de lâmpadas fluorescentes;

MEDIDAS CORRETIVAS RECOMENDADAS											REGISTRO FOTOGRÁFICO				
	✓ As medidas corretivas recomendadas deste setor estão presentes no Programa de Gerenciamento de Riscos (PGR);											Figura 133. Área da Sala de Aula 13 da Didática IV
