LAUDO TÉCNICO DAS CONDIÇÕES AMBIENTAIS DE TRABALHO (LTCAT) - CAMPUS SÃO CRISTÓVÃO

INSTITUTO FEDERAL DE
EDUCAÇÃO, CIÊNCIA E
TECNOLOGIA DE SERGIPE – IFS

MINISTÉRIO DA EDUCAÇÃO
SECRETARIA DE EDUCAÇÃO PROFISSIONAL E TECNOLÓGICA
INSTITUTO FEDERAL DE EDUCAÇÃO, CIÊNCIA E TECNOLOGIA DE SERGIPE - IFS
PRÓ-REITORIA DE DESENVOLVIMENTO INSTITUCIONAL – PRODIN
NÚCLEO INSTITUCIONAL DE SEGURANÇA DO TRABALHO - NIST

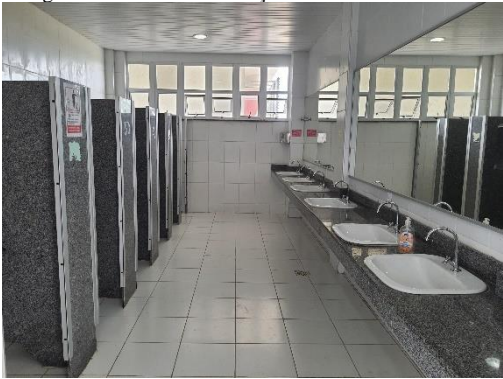
GHE	SETOR	LOCAL	CARGO	R	AGENTE	CAUSA FONTE	MEIO DE PROPAGAÇÃO	INTENS. / CONC.	LT	TÉCNICA UTILIZADA	INSAL. / PERIC.			ENQUADRAMENTO	GRAU %	PARECER TÉCNICO
											S	N	I			
				P	Nas inspeções realizadas constatou-se ausência de exposição a agentes considerados perigosos.	-	-	-	-	-		X		N.A.	N.A.	Não há exposição
DESCRIÇÃO FÍSICA DO LOCAL																
Tipo de construção: Alvenaria; Estrutura: Concreto; Cobertura existente: PVC; Laterais predominantes: Alvenaria; Piso predominante: Cerâmica; Ventilação existente: Natural; Iluminação existente: Natural e artificial através de lâmpadas fluorescentes;																
MEDIDAS CORRETIVAS RECOMENDADAS										REGISTRO FOTOGRÁFICO						
✓ As medidas corretivas recomendadas deste setor estão presentes no Programa de Gerenciamento de Riscos (PGR);										Figura 150. Área da Instalação Sanitária Feminina 06

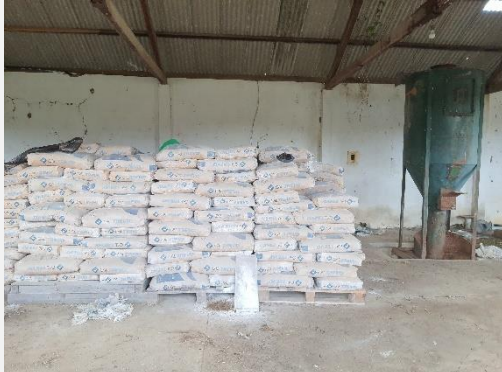
GHE	SETOR	LOCAL	CARGO	R	AGENTE	CAUSA FONTE	MEIO DE PROPAGAÇÃO	INTENS./ CONC.	LT	TÉCNICA UTILIZADA	INSAL./ PERIC.			ENQUADRAMENTO	GRAU %	PARECER TÉCNICO
											S	N	I			
150	Depósito de materiais de construção	10.150. Depósito de Materiais de Construção	Colaboradores de empresa terceirizada	F	Nas inspeções realizadas constatou-se ausência de exposição a agentes físicos.	-	-	-	-	-		X		N.A.	N.A.	Não há exposição
				Q	Nas inspeções realizadas constatou-se ausência de exposição a agentes químicos.	-	-	-	-	-		X		N.A.	N.A.	Não há exposição
				B	Nas inspeções realizadas constatou-se ausência de exposição a agentes biológicos.	-	-	-	-	-		X		N.A.	N.A.	Não há exposição
				P	Nas inspeções realizadas constatou-se ausência de exposição a agentes considerados perigosos.	-	-	-	-	-		X		N.A.	N.A.	Não há exposição
	DESCRIÇÃO FÍSICA DO LOCAL															
	Tipo de construção: Alvenaria; Estrutura: Concreto; Cobertura existente: Telhas de fibrocimento; Laterais predominantes: Alvenaria; Piso predominante: Cimento rústico; Ventilação existente: Natural; Iluminação existente: Natural e artificial através de lâmpadas fluorescentes;

MEDIDAS CORRETIVAS RECOMENDADAS											REGISTRO FOTOGRÁFICO				
	✓ As medidas corretivas recomendadas deste setor estão presentes no Programa de Gerenciamento de Riscos (PGR);											<div>Figura 151. Área do Depósito de Materiais de Construção</div>

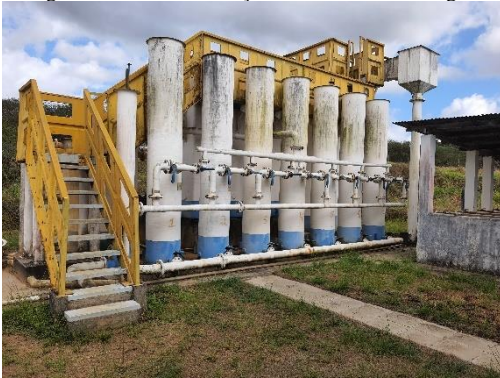
Atenção: De acordo com a Instrução Normativa SGP/SEGGE/ME nº 15 de 16 de março de 2022, Acórdão nº 2355/2022 do TCU e Ofício Circular SEI nº335/2023/MGI, o adicional de insalubridade ou periculosidade somente deverá ser concedido quando houver exposição habitual ou permanente ao agente em questão.	
DESCRIÇÃO FÍSICA DO LOCAL	
Tipo de construção: Alvenaria; Estrutura: Concreto; Cobertura existente: Laje; Laterais predominantes: Alvenaria; Piso predominante: Cimento rústico; Ventilação existente: Natural; Iluminação existente: Natural e artificial através de lâmpadas fluorescentes;	
MEDIDAS CORRETIVAS RECOMENDADAS	REGISTRO FOTOGRÁFICO
✓ As medidas corretivas recomendadas deste setor estão presentes no Programa de Gerenciamento de Riscos (PGR);	<p>Figura 153. Área da Estação de Tratamento de Água</p>

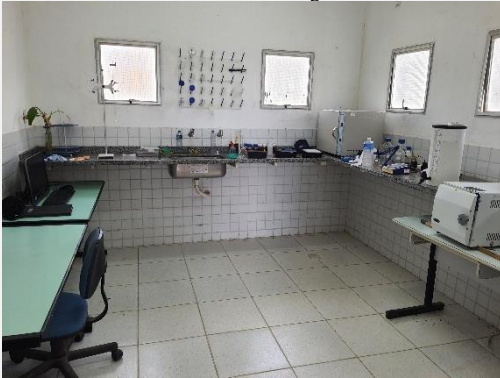
DESCRIÇÃO FÍSICA DO LOCAL	
Tipo de construção: Alvenaria; Estrutura: Concreto; Cobertura existente: Laje; Laterais predominantes: Alvenaria; Piso predominante: Granilite; Ventilação existente: Artificial através de ventilador; Iluminação existente: Artificial através de lâmpadas fluorescentes;	
MEDIDAS CORRETIVAS RECOMENDADAS	REGISTRO FOTOGRÁFICO
✓ As medidas corretivas recomendadas deste setor estão presentes no Programa de Gerenciamento de Riscos (PGR);	<p>Figura 154. Área do Laboratório da Estação de Tratamento de Água</p>

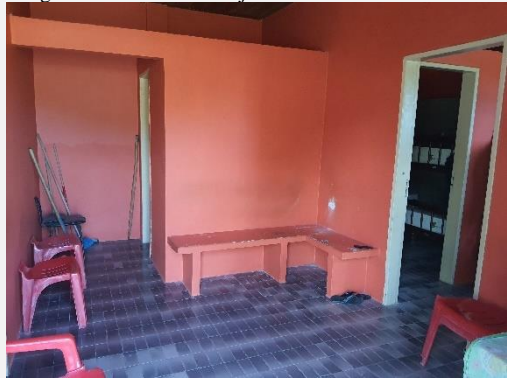
GHE	SETOR	LOCAL	CARGO	R	AGENTE	CAUSA FONTE	MEIO DE PROPAGAÇÃO	INTENS./ CONC.	LT	TÉCNICA UTILIZADA	INSAL./ PERIC.			ENQUADRAMENTO	GRAU %	PARECER TÉCNICO
											S	N	I			
154	Gerência de Produção	10.154. Alojamento dos Terceirizados 05	Colaboradores de empresa terceirizada	F	Nas inspeções realizadas constatou-se ausência de exposição a agentes físicos.	-	-	-	-	-		X		N.A.	N.A.	Não há exposição
				Q	Nas inspeções realizadas constatou-se ausência de exposição a agentes químicos.	-	-	-	-	-		X		N.A.	N.A.	Não há exposição
				B	Nas inspeções realizadas constatou-se ausência de exposição a agentes biológicos.	-	-	-	-	-		X		N.A.	N.A.	Não há exposição
				P	Nas inspeções realizadas constatou-se ausência de exposição a agentes considerados perigosos.	-	-	-	-	-		X		N.A.	N.A.	Não há exposição
	DESCRIÇÃO FÍSICA DO LOCAL															
	Tipo de construção: Alvenaria; Estrutura: Concreto; Cobertura existente: PVC; Laterais predominantes: Alvenaria; Piso predominante: Cerâmica; Ventilação existente: Natural e artificial através de ventilador; Iluminação existente: Natural e artificial através de lâmpadas fluorescentes;

MEDIDAS CORRETIVAS RECOMENDADAS										REGISTRO FOTOGRÁFICO					
	✓ As medidas corretivas recomendadas deste setor estão presentes no Programa de Gerenciamento de Riscos (PGR);										Figura 155. Área dos Alojamento dos Terceirizados 05

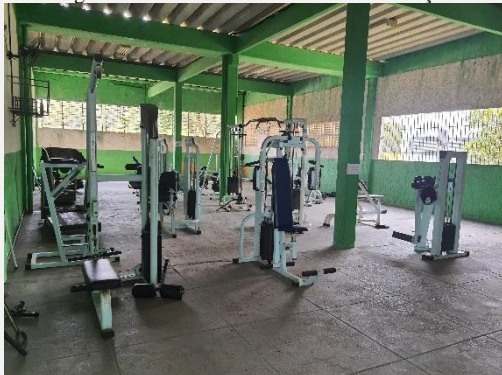
GHE	SETOR	LOCAL	CARGO	R	AGENTE	CAUSA FONTE	MEIO DE PROPAGAÇÃO	INTENS./ CONC.	LT	TÉCNICA UTILIZADA	INSAL./ PERIC.			ENQUADRAMENTO	GRAU %	PARECER TÉCNICO
											S	N	I			
155	Gerência de Produção	10.155. Academia de Musculação	Discentes, servidores e colaboradores terceirizados do campus	F	Nas inspeções realizadas constatou-se ausência de exposição a agentes físicos.	-	-	-	-	-		X		N.A.	N.A.	Não há exposição
				Q	Nas inspeções realizadas constatou-se ausência de exposição a agentes químicos.	-	-	-	-	-		X		N.A.	N.A.	Não há exposição
				B	Nas inspeções realizadas constatou-se ausência de exposição a agentes biológicos.	-	-	-	-	-		X		N.A.	N.A.	Não há exposição
				P	Nas inspeções realizadas constatou-se ausência de exposição a agentes considerados perigosos.	-	-	-	-	-		X		N.A.	N.A.	Não há exposição
	DESCRIÇÃO FÍSICA DO LOCAL															
	Tipo de construção: Alvenaria; Estrutura: Concreto; Cobertura existente: Telhas de fibrocimento; Laterais predominantes: Alvenaria; Piso predominante: Cimento rústico; Ventilação existente: Natural e artificial através de ventilador; Iluminação existente: Natural e artificial através de lâmpadas fluorescentes;

MEDIDAS CORRETIVAS RECOMENDADAS											REGISTRO FOTOGRÁFICO				
	✓ As medidas corretivas recomendadas deste setor estão presentes no Programa de Gerenciamento de Riscos (PGR);											Figura 156. Área da Academia de Musculação

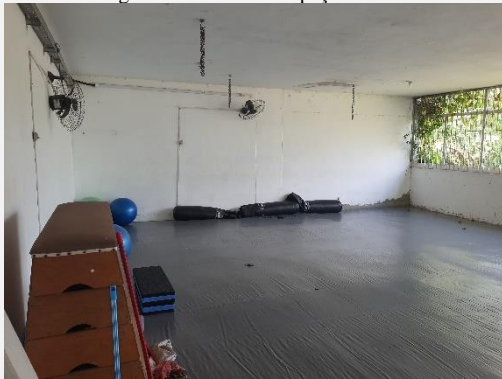
GHE	SETOR	LOCAL	CARGO	R	AGENTE	CAUSA FONTE	MEIO DE PROPAGAÇÃO	INTENS./ CONC.	LT	TÉCNICA UTILIZADA	INSAL./ PERIC.			ENQUADRAMENTO	GRAU %	PARECER TÉCNICO
											S	N	I			
156	Gerência de Produção	10.156. Espaço Tatame	Discentes, servidores e colaboradores terceirizados do campus	F	Nas inspeções realizadas constatou-se ausência de exposição a agentes físicos.	-	-	-	-	-		X		N.A.	N.A.	Não há exposição
				Q	Nas inspeções realizadas constatou-se ausência de exposição a agentes químicos.	-	-	-	-	-		X		N.A.	N.A.	Não há exposição
				B	Nas inspeções realizadas constatou-se ausência de exposição a agentes biológicos.	-	-	-	-	-		X		N.A.	N.A.	Não há exposição
				P	Nas inspeções realizadas constatou-se ausência de exposição a agentes considerados perigosos.	-	-	-	-	-		X		N.A.	N.A.	Não há exposição
	DESCRIÇÃO FÍSICA DO LOCAL															
	Tipo de construção: Alvenaria; Estrutura: Concreto; Cobertura existente: PVC; Laterais predominantes: Alvenaria; Piso predominante: Placa emborrachada; Ventilação existente: Natural e artificial através de ventilador; Iluminação existente: Natural e artificial através de lâmpadas fluorescentes;

MEDIDAS CORRETIVAS RECOMENDADAS											REGISTRO FOTOGRÁFICO				
	✓ As medidas corretivas recomendadas deste setor estão presentes no Programa de Gerenciamento de Riscos (PGR);											Figura 157. Área do Espaço Tatame

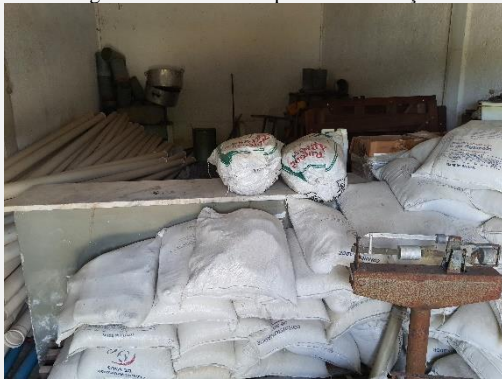
GHE	SETOR	LOCAL	CARGO	R	AGENTE	CAUSA FONTE	MEIO DE PROPAGAÇÃO	INTENS./ CONC.	LT	TÉCNICA UTILIZADA	INSAL./ PERIC.			ENQUADRAMENTO	GRAU %	PARECER TÉCNICO
											S	N	I			
157	Bloco Administrativo	10.157. Depósito de Produção	Colaboradores de empresa terceirizada	F	Nas inspeções realizadas constatou-se ausência de exposição a agentes físicos.	-	-	-	-	-		X		N.A.	N.A.	Não há exposição
				Q	Nas inspeções realizadas constatou-se ausência de exposição a agentes químicos.	-	-	-	-	-		X		N.A.	N.A.	Não há exposição
				B	Nas inspeções realizadas constatou-se ausência de exposição a agentes biológicos.	-	-	-	-	-		X		N.A.	N.A.	Não há exposição
				P	Nas inspeções realizadas constatou-se ausência de exposição a agentes considerados perigosos.	-	-	-	-	-		X		N.A.	N.A.	Não há exposição
	DESCRIÇÃO FÍSICA DO LOCAL															
	Tipo de construção: Alvenaria; Estrutura: Concreto; Cobertura existente: PVC; Laterais predominantes: Alvenaria; Piso predominante: Cimento rústico; Ventilação existente: Natural; Iluminação existente: Artificial através de lâmpadas fluorescentes;

MEDIDAS CORRETIVAS RECOMENDADAS											REGISTRO FOTOGRÁFICO				
	✓ As medidas corretivas recomendadas deste setor estão presentes no Programa de Gerenciamento de Riscos (PGR);											Figura 158. Área do Depósito de Produção

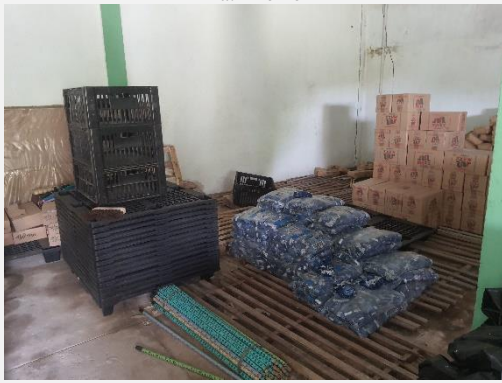
GHE	SETOR	LOCAL	CARGO	R	AGENTE	CAUSA FONTE	MEIO DE PROPAGAÇÃO	INTENS./ CONC.	LT	TÉCNICA UTILIZADA	INSAL./ PERIC.			ENQUADRAMENTO	GRAU %	PARECER TÉCNICO
											S	N	I			
158	Bloco Administrativo	10.158. Depósito de Coordenadoria de Patrimônio	Colaboradores de empresa terceirizada	F	Nas inspeções realizadas constatou-se ausência de exposição a agentes físicos.	-	-	-	-	-		X		N.A.	N.A.	Não há exposição
				Q	Nas inspeções realizadas constatou-se ausência de exposição a agentes químicos.	-	-	-	-	-		X		N.A.	N.A.	Não há exposição
				B	Nas inspeções realizadas constatou-se ausência de exposição a agentes biológicos.	-	-	-	-	-		X		N.A.	N.A.	Não há exposição
				P	Nas inspeções realizadas constatou-se ausência de exposição a agentes considerados perigosos.	-	-	-	-	-		X		N.A.	N.A.	Não há exposição
	DESCRIÇÃO FÍSICA DO LOCAL															
	Tipo de construção: Alvenaria; Estrutura: Concreto; Cobertura existente: PVC; Laterais predominantes: Alvenaria; Piso predominante: Cimento rústico; Ventilação existente: Natural; Iluminação existente: Artificial através de lâmpadas fluorescentes;

MEDIDAS CORRETIVAS RECOMENDADAS											REGISTRO FOTOGRÁFICO				
	✓ As medidas corretivas recomendadas deste setor estão presentes no Programa de Gerenciamento de Riscos (PGR);											Figura 159. Área do Depósito de Coordenadoria de Patrimônio

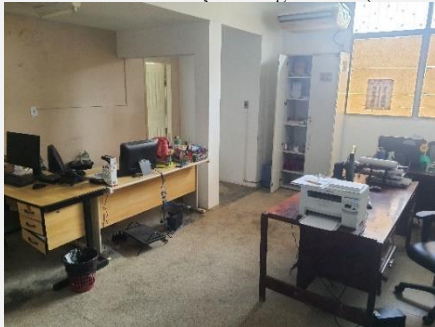
P	Nas inspeções realizadas constatou-se ausência de exposição a agentes considerados perigosos.	-	-	-	-	-		X		N.A.	N.A.	Não há exposição
				DESCRIÇÃO FÍSICA DO LOCAL												
Tipo de construção: Alvenaria; Estrutura: Concreto; Cobertura existente: Laje; Laterais predominantes: Alvenaria; Piso predominante: Granilite; Ventilação existente: Artificial através de ar-condicionado; Iluminação existente: Natural e artificial através de lâmpadas fluorescentes;																
MEDIDAS CORRETIVAS RECOMENDADAS											REGISTRO FOTOGRÁFICO					
✓ As medidas corretivas recomendadas deste setor estão presentes no Programa de Gerenciamento de Riscos (PGR);											Figura 160. Área da Gerência de Produção (GP) / Coordenadoria de Produção de Agricultura (CPAGR)

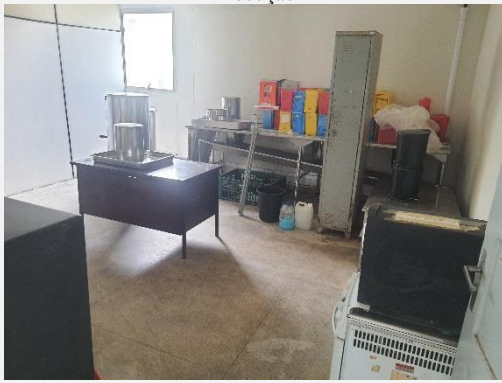
GHE	SETOR	LOCAL	CARGO	R	AGENTE	CAUSA FONTE	MEIO DE PROPAGAÇÃO	INTENS./ CONC.	LT	TÉCNICA UTILIZADA	INSAL./ PERIC.			ENQUADRAMENTO	GRAU %	PARECER TÉCNICO
											S	N	I			
160	Almoxarifado da Gerência de Produção	10.160. Almoxarifado da Gerência de Produção	Colaboradores de empresa terceirizada	F	Nas inspeções realizadas constatou-se ausência de exposição a agentes físicos.	-	-	-	-	-		X		N.A.	N.A.	Não há exposição
				Q	Nas inspeções realizadas constatou-se ausência de exposição a agentes químicos.	-	-	-	-	-		X		N.A.	N.A.	Não há exposição
				B	Nas inspeções realizadas constatou-se ausência de exposição a agentes biológicos.	-	-	-	-	-		X		N.A.	N.A.	Não há exposição
				P	Nas inspeções realizadas constatou-se ausência de exposição a agentes considerados perigosos.	-	-	-	-	-		X		N.A.	N.A.	Não há exposição
	DESCRIÇÃO FÍSICA DO LOCAL															
	Tipo de construção: Alvenaria; Estrutura: Concreto; Cobertura existente: Laje; Laterais predominantes: Alvenaria; Piso predominante: Granilite; Ventilação existente: Artificial através de ar-condicionado; Iluminação existente: Natural e artificial através de lâmpadas fluorescentes;

MEDIDAS CORRETIVAS RECOMENDADAS											REGISTRO FOTOGRÁFICO				
	✓ As medidas corretivas recomendadas deste setor estão presentes no Programa de Gerenciamento de Riscos (PGR);											Figura 161. Área do Almoxarifado da Gerência de Produção

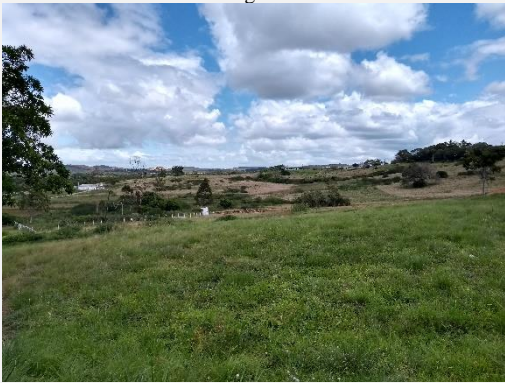
DESCRIÇÃO FÍSICA DO LOCAL	
Cobertura existente: Céu aberto; Piso predominante: Vegetação; Ventilação existente: Natural; Iluminação existente: Natural;	
MEDIDAS CORRETIVAS RECOMENDADAS	REGISTRO FOTOGRÁFICO
<p>✓ As medidas corretivas recomendadas deste setor estão presentes no Programa de Gerenciamento de Riscos (PGR);</p>	<p>Figura 162. Área da Gerência de Produção - Produção Vegetal</p>

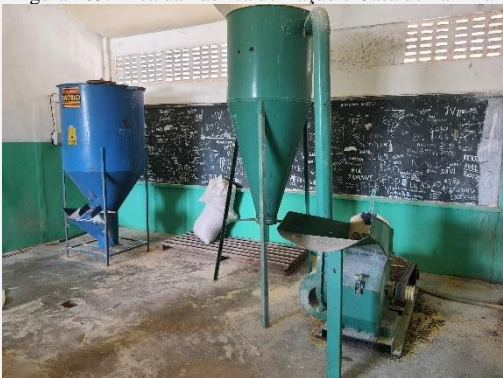
DESCRIÇÃO FÍSICA DO LOCAL	
Tipo de construção: Alvenaria; Estrutura: Concreto; Cobertura existente: Telhas de fibrocimento; Laterais predominantes: Alvenaria; Piso predominante: Cimento rústico; Ventilação existente: Natural; Iluminação existente: Natural e artificial através de lâmpadas fluorescentes;	
MEDIDAS CORRETIVAS RECOMENDADAS	REGISTRO FOTOGRÁFICO
✓ As medidas corretivas recomendadas deste setor estão presentes no Programa de Gerenciamento de Riscos (PGR);

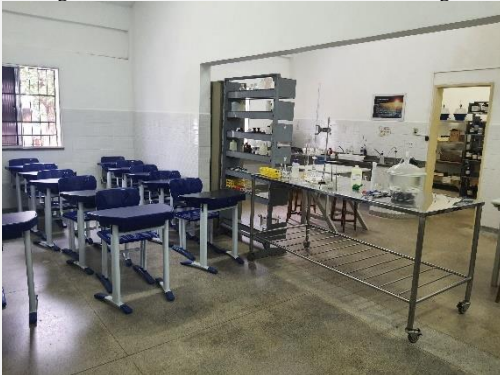
DESCRIÇÃO FÍSICA DO LOCAL	
Tipo de construção: Alvenaria; Estrutura: Concreto; Cobertura existente: Laje; Laterais predominantes: Alvenaria; Piso predominante: Granilite; Ventilação existente: Artificial através de ventilador; Iluminação existente: Artificial através de lâmpadas fluorescentes;	
MEDIDAS CORRETIVAS RECOMENDADAS	REGISTRO FOTOGRÁFICO
✓ As medidas corretivas recomendadas deste setor estão presentes no Programa de Gerenciamento de Riscos (PGR);	<p>Figura 164. Área do Laboratório de Bromatologia</p>

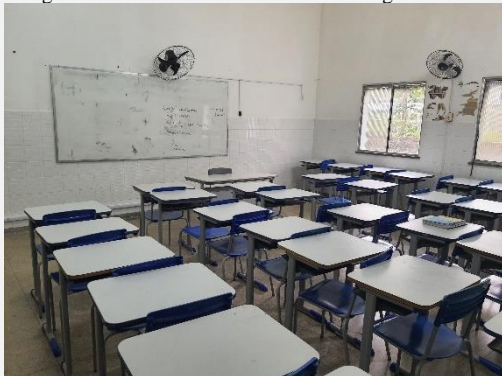
GHE	SETOR	LOCAL	CARGO	R	AGENTE	CAUSA FONTE	MEIO DE PROPAGAÇÃO	INTENS./ CONC.	LT	TÉCNICA UTILIZADA	INSAL./ PERIC.			ENQUADRAMENTO	GRAU %	PARECER TÉCNICO
											S	N	I			
164	Agroindústria	10.164. Agroindústria - Sala de Aula 01	Professor do ensino básico, técnico e tecnológico	F	Nas inspeções realizadas constatou-se ausência de exposição a agentes físicos.	-	-	-	-	-		X		N.A.	N.A.	Não há exposição
				Q	Nas inspeções realizadas constatou-se ausência de exposição a agentes químicos.	-	-	-	-	-		X		N.A.	N.A.	Não há exposição
				B	Nas inspeções realizadas constatou-se ausência de exposição a agentes biológicos.	-	-	-	-	-		X		N.A.	N.A.	Não há exposição
				P	Nas inspeções realizadas constatou-se ausência de exposição a agentes considerados perigosos.	-	-	-	-	-		X		N.A.	N.A.	Não há exposição
	DESCRIÇÃO FÍSICA DO LOCAL															
	Tipo de construção: Alvenaria; Estrutura: Concreto; Cobertura existente: Laje; Laterais predominantes: Alvenaria; Piso predominante: Granilite; Ventilação existente: Natural e artificial através de ventilador; Iluminação existente: Natural e artificial através de lâmpadas fluorescentes;

MEDIDAS CORRETIVAS RECOMENDADAS										REGISTRO FOTOGRÁFICO					
	✓ As medidas corretivas recomendadas deste setor estão presentes no Programa de Gerenciamento de Riscos (PGR);										<div>Figura 165. Área da Sala de Aula 01 da Agroindústria</div>

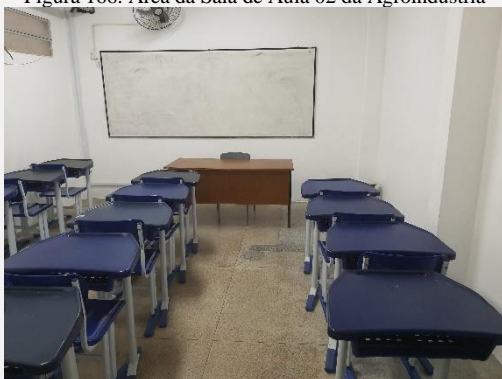
GHE	SETOR	LOCAL	CARGO	R	AGENTE	CAUSA FONTE	MEIO DE PROPAGAÇÃO	INTENS./ CONC.	LT	TÉCNICA UTILIZADA	INSAL./ PERIC.			ENQUADRAMENTO	GRAU %	PARECER TÉCNICO
											S	N	I			
165	Agroindústria	10.165. Agroindústria - Sala de Aula 02	Professor do ensino básico, técnico e tecnológico	F	Nas inspeções realizadas constatou-se ausência de exposição a agentes físicos.	-	-	-	-	-		X		N.A.	N.A.	Não há exposição
				Q	Nas inspeções realizadas constatou-se ausência de exposição a agentes químicos.	-	-	-	-	-		X		N.A.	N.A.	Não há exposição
				B	Nas inspeções realizadas constatou-se ausência de exposição a agentes biológicos.	-	-	-	-	-		X		N.A.	N.A.	Não há exposição
				P	Nas inspeções realizadas constatou-se ausência de exposição a agentes considerados perigosos.	-	-	-	-	-		X		N.A.	N.A.	Não há exposição
	DESCRIÇÃO FÍSICA DO LOCAL															
	Tipo de construção: Alvenaria; Estrutura: Concreto; Cobertura existente: Laje; Laterais predominantes: Alvenaria; Piso predominante: Granilite; Ventilação existente: Natural e artificial através de ventilador; Iluminação existente: Natural e artificial através de lâmpadas fluorescentes;

MEDIDAS CORRETIVAS RECOMENDADAS										REGISTRO FOTOGRÁFICO					
	✓ As medidas corretivas recomendadas deste setor estão presentes no Programa de Gerenciamento de Riscos (PGR);										<div><div>Figura 166. Área da Sala de Aula 02 da Agroindústria</div>

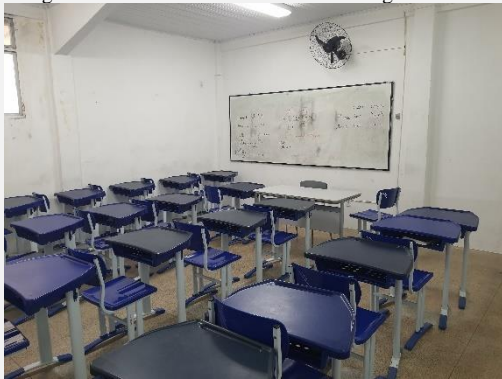
GHE	SETOR	LOCAL	CARGO	R	AGENTE	CAUSA FONTE	MEIO DE PROPAGAÇÃO	INTENS./ CONC.	LT	TÉCNICA UTILIZADA	INSAL./ PERIC.			ENQUADRAMENTO	GRAU %	PARECER TÉCNICO
											S	N	I			
166	Agroindústria	10.166. Agroindústria - Sala de Aula 03	Professor do ensino básico, técnico e tecnológico	F	Nas inspeções realizadas constatou-se ausência de exposição a agentes físicos.	-	-	-	-	-		X		N.A.	N.A.	Não há exposição
				Q	Nas inspeções realizadas constatou-se ausência de exposição a agentes químicos.	-	-	-	-	-		X		N.A.	N.A.	Não há exposição
				B	Nas inspeções realizadas constatou-se ausência de exposição a agentes biológicos.	-	-	-	-	-		X		N.A.	N.A.	Não há exposição
				P	Nas inspeções realizadas constatou-se ausência de exposição a agentes considerados perigosos.	-	-	-	-	-		X		N.A.	N.A.	Não há exposição
	DESCRIÇÃO FÍSICA DO LOCAL															
	Tipo de construção: Alvenaria; Estrutura: Concreto; Cobertura existente: Laje; Laterais predominantes: Alvenaria; Piso predominante: Granilite; Ventilação existente: Natural e artificial através de ventilador; Iluminação existente: Natural e artificial através de lâmpadas fluorescentes;

MEDIDAS CORRETIVAS RECOMENDADAS											REGISTRO FOTOGRÁFICO				
	✓ As medidas corretivas recomendadas deste setor estão presentes no Programa de Gerenciamento de Riscos (PGR);											<div>Figura 167. Área da Sala de Aula 03 da Agroindústria</div>

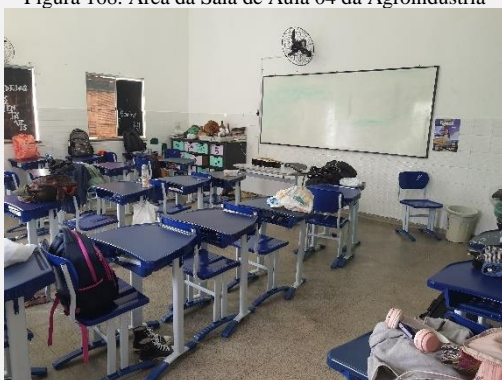
GHE	SETOR	LOCAL	CARGO	R	AGENTE	CAUSA FONTE	MEIO DE PROPAGAÇÃO	INTENS / CONC.	LT	TÉCNICA UTILIZADA	INSAL./ PERIC.			ENQUADRAMENTO	GRAU %	PARECER TÉCNICO
											S	N	I			
167	Agroindústria	10.167. Agroindústria - Sala de Aula 04	Professor do ensino básico, técnico e tecnológico	F	Nas inspeções realizadas constatou-se ausência de exposição a agentes físicos.	-	-	-	-	-		X		N.A.	N.A.	Não há exposição
				Q	Nas inspeções realizadas constatou-se ausência de exposição a agentes químicos.	-	-	-	-	-		X		N.A.	N.A.	Não há exposição
				B	Nas inspeções realizadas constatou-se ausência de exposição a agentes biológicos.	-	-	-	-	-		X		N.A.	N.A.	Não há exposição
				P	Nas inspeções realizadas constatou-se ausência de exposição a agentes considerados perigosos.	-	-	-	-	-		X		N.A.	N.A.	Não há exposição
	DESCRIÇÃO FÍSICA DO LOCAL															
	Tipo de construção: Alvenaria; Estrutura: Concreto; Cobertura existente: Laje; Laterais predominantes: Alvenaria; Piso predominante: Granilite; Ventilação existente: Natural e artificial através de ventilador; Iluminação existente: Natural e artificial através de lâmpadas fluorescentes;

MEDIDAS CORRETIVAS RECOMENDADAS											REGISTRO FOTOGRÁFICO				
	✓ As medidas corretivas recomendadas deste setor estão presentes no Programa de Gerenciamento de Riscos (PGR);											Figura 168. Área da Sala de Aula 04 da Agroindústria

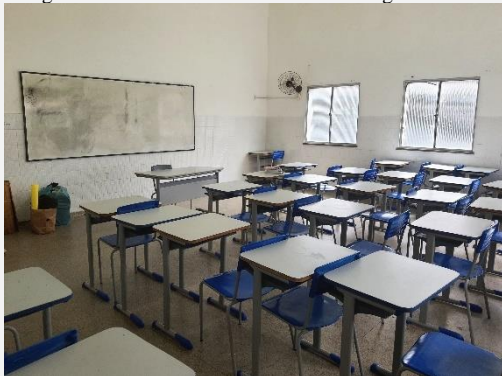
GHE	SETOR	LOCAL	CARGO	R	AGENTE	CAUSA FONTE	MEIO DE PROPAGAÇÃO	INTENS./ CONC.	LT	TÉCNICA UTILIZADA	INSAL./ PERIC.			ENQUADRAMENTO	GRAU %	PARECER TÉCNICO
											S	N	I			
168	Agroindústria	10.168. Agroindústria - Sala de Aula 05	Professor do ensino básico, técnico e tecnológico	F	Nas inspeções realizadas constatou-se ausência de exposição a agentes físicos.	-	-	-	-	-		X		N.A.	N.A.	Não há exposição
				Q	Nas inspeções realizadas constatou-se ausência de exposição a agentes químicos.	-	-	-	-	-		X		N.A.	N.A.	Não há exposição
				B	Nas inspeções realizadas constatou-se ausência de exposição a agentes biológicos.	-	-	-	-	-		X		N.A.	N.A.	Não há exposição
				P	Nas inspeções realizadas constatou-se ausência de exposição a agentes considerados perigosos.	-	-	-	-	-		X		N.A.	N.A.	Não há exposição
	DESCRIÇÃO FÍSICA DO LOCAL															
	Tipo de construção: Alvenaria; Estrutura: Concreto; Cobertura existente: Laje; Laterais predominantes: Alvenaria; Piso predominante: Granilite; Ventilação existente: Natural e artificial através de ventilador; Iluminação existente: Natural e artificial através de lâmpadas fluorescentes;

MEDIDAS CORRETIVAS RECOMENDADAS										REGISTRO FOTOGRÁFICO					
	✓ As medidas corretivas recomendadas deste setor estão presentes no Programa de Gerenciamento de Riscos (PGR);

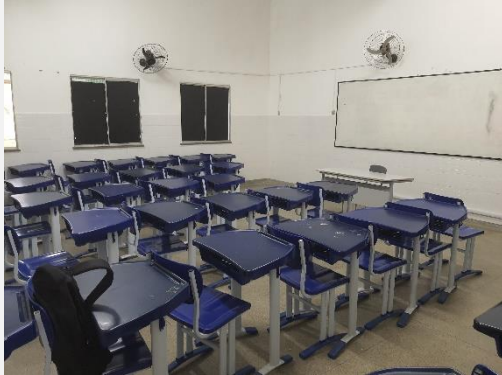
GHE	SETOR	LOCAL	CARGO	R	AGENTE	CAUSA FONTE	MEIO DE PROPAGAÇÃO	INTENS / CONC.	LT	TÉCNICA UTILIZADA	INSAL./ PERIC.			ENQUADRAMENTO	GRAU %	PARECER TÉCNICO
											S	N	I			
169	Agroindústria	10.169. Agroindústria - Sala de Aula 06	Professor do ensino básico, técnico e tecnológico	F	Nas inspeções realizadas constatou-se ausência de exposição a agentes físicos.	-	-	-	-	-		X		N.A.	N.A.	Não há exposição
				Q	Nas inspeções realizadas constatou-se ausência de exposição a agentes químicos.	-	-	-	-	-		X		N.A.	N.A.	Não há exposição
				B	Nas inspeções realizadas constatou-se ausência de exposição a agentes biológicos.	-	-	-	-	-		X		N.A.	N.A.	Não há exposição
				P	Nas inspeções realizadas constatou-se ausência de exposição a agentes considerados perigosos.	-	-	-	-	-		X		N.A.	N.A.	Não há exposição
	DESCRIÇÃO FÍSICA DO LOCAL															
	Tipo de construção: Alvenaria; Estrutura: Concreto; Cobertura existente: Laje; Laterais predominantes: Alvenaria; Piso predominante: Granilite; Ventilação existente: Natural e artificial através de ventilador; Iluminação existente: Natural e artificial através de lâmpadas fluorescentes;

MEDIDAS CORRETIVAS RECOMENDADAS											REGISTRO FOTOGRÁFICO				
	✓ Providenciar a manutenção do ventilador da sala de aula por apresentar ruído durante o funcionamento;											<div>Figura 170. Área da Sala de Aula 06 da Agroindústria</div>

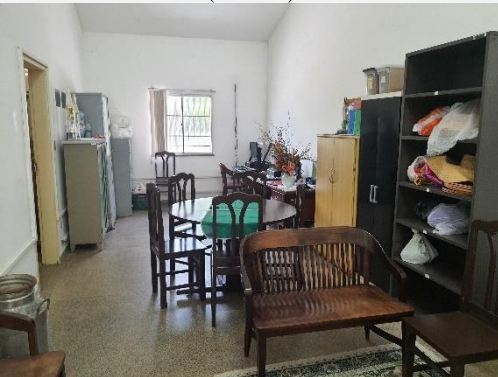
GHE	SETOR	LOCAL	CARGO	R	AGENTE	CAUSA FONTE	MEIO DE PROPAGAÇÃO	INTENS./ CONC.	LT	TÉCNICA UTILIZADA	INSAL./ PERIC.			ENQUADRAMENTO	GRAU %	PARECER TÉCNICO
											S	N	I			
170	Agroindústria	10.170. Agroindústria - Coordenação de Agroindústria (CTAGO)	Professor do ensino básico, técnico e tecnológico	F	Nas inspeções realizadas constatou-se ausência de exposição a agentes físicos.	-	-	-	-	-		X		N.A.	N.A.	Não há exposição
				Q	Nas inspeções realizadas constatou-se ausência de exposição a agentes químicos.	-	-	-	-	-		X		N.A.	N.A.	Não há exposição
				B	Nas inspeções realizadas constatou-se ausência de exposição a agentes biológicos.	-	-	-	-	-		X		N.A.	N.A.	Não há exposição
				P	Nas inspeções realizadas constatou-se ausência de exposição a agentes considerados perigosos.	-	-	-	-	-		X		N.A.	N.A.	Não há exposição
	DESCRIÇÃO FÍSICA DO LOCAL															
	Tipo de construção: Alvenaria; Estrutura: Concreto; Cobertura existente: Laje; Laterais predominantes: Alvenaria; Piso predominante: Granilite; Ventilação existente: Natural e artificial através de ventilador; Iluminação existente: Natural e artificial através de lâmpadas fluorescentes;

MEDIDAS CORRETIVAS RECOMENDADAS											REGISTRO FOTOGRÁFICO				
	✓ As medidas corretivas recomendadas deste setor estão presentes no Programa de Gerenciamento de Riscos (PGR);											Figura 171. Área da Coordenação de Agroindústria (CTAGO)

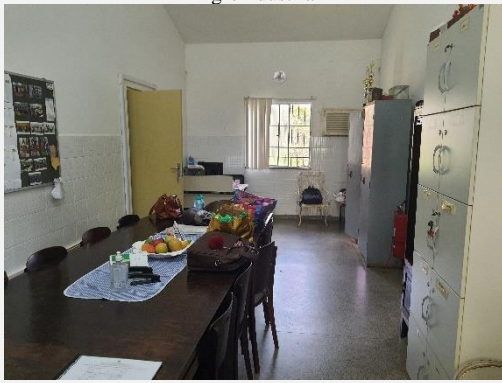
GHE	SETOR	LOCAL	CARGO	R	AGENTE	CAUSA FONTE	MEIO DE PROPAGAÇÃO	INTENS./ CONC.	LT	TÉCNICA UTILIZADA	INSAL./ PERIC.			ENQUADRAMENTO	GRAU %	PARECER TÉCNICO
											S	N	I			
171	Agroindústria	10.171. Agroindústria - Sala dos Professores	Professor do ensino básico, técnico e tecnológico	F	Nas inspeções realizadas constatou-se ausência de exposição a agentes físicos.	-	-	-	-	-		X		N.A.	N.A.	Não há exposição
				Q	Nas inspeções realizadas constatou-se ausência de exposição a agentes químicos.	-	-	-	-	-		X		N.A.	N.A.	Não há exposição
				B	Nas inspeções realizadas constatou-se ausência de exposição a agentes biológicos.	-	-	-	-	-		X		N.A.	N.A.	Não há exposição
				P	Nas inspeções realizadas constatou-se ausência de exposição a agentes considerados perigosos.	-	-	-	-	-		X		N.A.	N.A.	Não há exposição
	DESCRIÇÃO FÍSICA DO LOCAL															
	Tipo de construção: Alvenaria; Estrutura: Concreto; Cobertura existente: Laje; Laterais predominantes: Alvenaria; Piso predominante: Granilite; Ventilação existente: Artificial através de ar-condicionado; Iluminação existente: Natural e artificial através de lâmpadas fluorescentes;

MEDIDAS CORRETIVAS RECOMENDADAS											REGISTRO FOTOGRÁFICO				
	✓ As medidas corretivas recomendadas deste setor estão presentes no Programa de Gerenciamento de Riscos (PGR);											Figura 172. Área da Sala dos Professores da Agroindústria

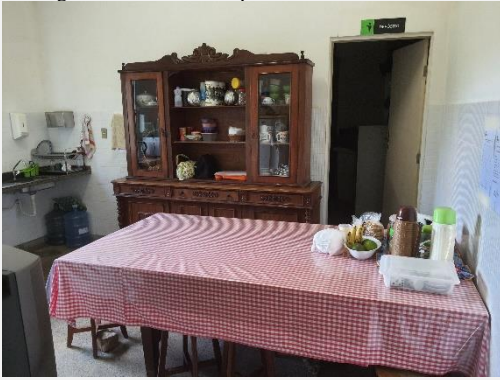
DESCRIÇÃO FÍSICA DO LOCAL	
Tipo de construção: Alvenaria; Estrutura: Concreto; Cobertura existente: Laje; Laterais predominantes: Alvenaria; Piso predominante: Granilite; Ventilação existente: Natural e artificial através de ventilador; Iluminação existente: Natural e artificial através de lâmpadas fluorescentes;	
MEDIDAS CORRETIVAS RECOMENDADAS	REGISTRO FOTOGRÁFICO
✓ As medidas corretivas recomendadas deste setor estão presentes no Programa de Gerenciamento de Riscos (PGR);	<p>Figura 173. Área da Copa da Sala dos Professores</p>

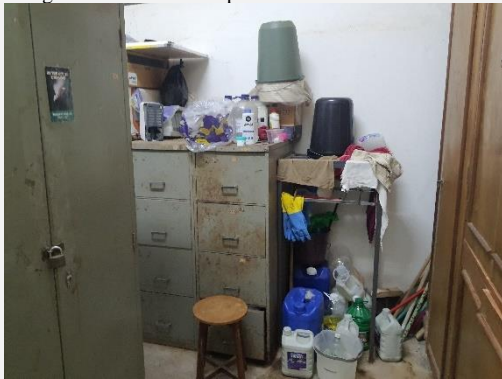
GHE	SETOR	LOCAL	CARGO	R	AGENTE	CAUSA FONTE	MEIO DE PROPAGAÇÃO	INTENS./ CONC.	LT	TÉCNICA UTILIZADA	INSAL./ PERIC.			ENQUADRAMENTO	GRAU %	PARECER TÉCNICO
											S	N	I			
173	Agroindústria	10.173. Agroindústria – Sala dos Professores - Depósito	Professor do ensino básico, técnico e tecnológico	F	Nas inspeções realizadas constatou-se ausência de exposição a agentes físicos.	-	-	-	-	-		X		N.A.	N.A.	Não há exposição
				Q	Nas inspeções realizadas constatou-se ausência de exposição a agentes químicos.	-	-	-	-	-		X		N.A.	N.A.	Não há exposição
				B	Nas inspeções realizadas constatou-se ausência de exposição a agentes biológicos.	-	-	-	-	-		X		N.A.	N.A.	Não há exposição
				P	Nas inspeções realizadas constatou-se ausência de exposição a agentes considerados perigosos.	-	-	-	-	-		X		N.A.	N.A.	Não há exposição
	DESCRIÇÃO FÍSICA DO LOCAL															
	Tipo de construção: Alvenaria; Estrutura: Concreto; Cobertura existente: Laje; Laterais predominantes: Alvenaria; Piso predominante: Granilite; Ventilação existente: Natural e artificial através de ventilador; Iluminação existente: Natural e artificial através de lâmpadas fluorescentes;

MEDIDAS CORRETIVAS RECOMENDADAS											REGISTRO FOTOGRÁFICO				
	✓ As medidas corretivas recomendadas deste setor estão presentes no Programa de Gerenciamento de Riscos (PGR);											Figura 174. Área do Depósito da Sala dos Professores

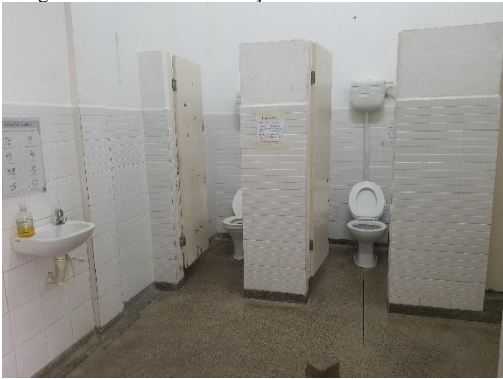
GHE	SETOR	LOCAL	CARGO	R	AGENTE	CAUSA FONTE	MEIO DE PROPAGAÇÃO	INTENS. / CONC.	LT	TÉCNICA UTILIZADA	INSAL./PERIC.			ENQUADRAMENTO	GRAU %	PARECER TÉCNICO
											S	N	I			
				P	Nas inspeções realizadas constatou-se ausência de exposição a agentes considerados perigosos.	-	-	-	-	-		X		N.A.	N.A.	Não há exposição
DESCRIÇÃO FÍSICA DO LOCAL																
Tipo de construção: Alvenaria; Estrutura: Concreto; Cobertura existente: PVC; Laterais predominantes: Alvenaria; Piso predominante: Cerâmica; Ventilação existente: Natural; Iluminação existente: Natural e artificial através de lâmpadas fluorescentes;																
MEDIDAS CORRETIVAS RECOMENDADAS										REGISTRO FOTOGRÁFICO						
✓ As medidas corretivas recomendadas deste setor estão presentes no Programa de Gerenciamento de Riscos (PGR);										Figura 175. Área da Instalação Sanitária Masculina 07

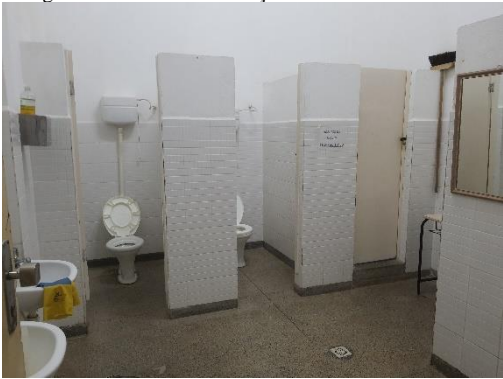
GHE	SETOR	LOCAL	CARGO	R	AGENTE	CAUSA FONTE	MEIO DE PROPAGAÇÃO	INTENS. / CONC.	LT	TÉCNICA UTILIZADA	INSAL./PERIC.			ENQUADRAMENTO	GRAU %	PARECER TÉCNICO
											S	N	I			
				P	Nas inspeções realizadas constatou-se ausência de exposição a agentes considerados perigosos.	-	-	-	-	-		X		N.A.	N.A.	Não há exposição
DESCRIÇÃO FÍSICA DO LOCAL																
Tipo de construção: Alvenaria; Estrutura: Concreto; Cobertura existente: PVC; Laterais predominantes: Alvenaria; Piso predominante: Cerâmica; Ventilação existente: Natural; Iluminação existente: Natural e artificial através de lâmpadas fluorescentes;																
MEDIDAS CORRETIVAS RECOMENDADAS										REGISTRO FOTOGRÁFICO						
✓ As medidas corretivas recomendadas deste setor estão presentes no Programa de Gerenciamento de Riscos (PGR);										Figura 176. Área da Instalação Sanitária Feminina 07

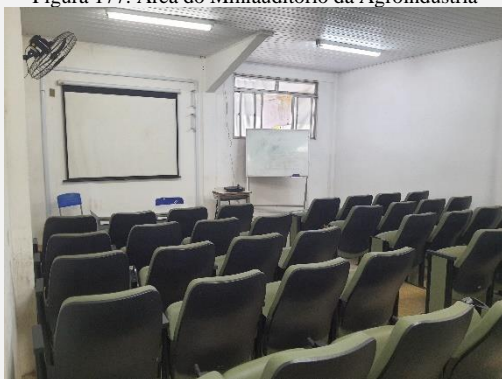
GHE	SETOR	LOCAL	CARGO	R	AGENTE	CAUSA FONTE	MEIO DE PROPAGAÇÃO	INTENS./ CONC.	LT	TÉCNICA UTILIZADA	INSAL./ PERIC.			ENQUADRAMENTO	GRAU %	PARECER TÉCNICO
											S	N	I			
176	Agroindústria	10.176. Agroindústria - Miniauditório	Professor do ensino básico, técnico e tecnológico	F	Nas inspeções realizadas constatou-se ausência de exposição a agentes físicos.	-	-	-	-	-		X		N.A.	N.A.	Não há exposição
				Q	Nas inspeções realizadas constatou-se ausência de exposição a agentes químicos.	-	-	-	-	-		X		N.A.	N.A.	Não há exposição
				B	Nas inspeções realizadas constatou-se ausência de exposição a agentes biológicos.	-	-	-	-	-		X		N.A.	N.A.	Não há exposição
				P	Nas inspeções realizadas constatou-se ausência de exposição a agentes considerados perigosos.	-	-	-	-	-		X		N.A.	N.A.	Não há exposição
	DESCRIÇÃO FÍSICA DO LOCAL															
	Tipo de construção: Alvenaria; Estrutura: Concreto; Cobertura existente: PVC; Laterais predominantes: Alvenaria; Piso predominante: Granilite; Ventilação existente: Natural e artificial através de ventilador; Iluminação existente: Natural e artificial através de lâmpadas fluorescentes;

MEDIDAS CORRETIVAS RECOMENDADAS											REGISTRO FOTOGRÁFICO				
	✓ As medidas corretivas recomendadas deste setor estão presentes no Programa de Gerenciamento de Riscos (PGR);											<div>Figura 177. Área do Miniauditório da Agroindústria</div>

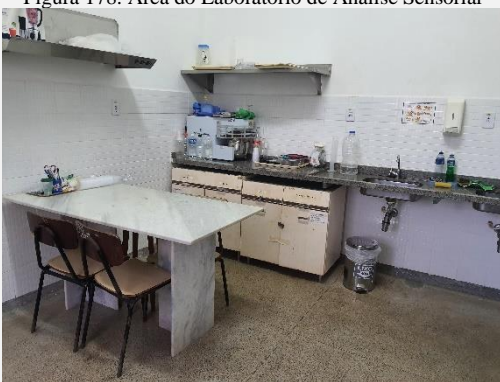
GHE	SETOR	LOCAL	CARGO	R	AGENTE	CAUSA FONTE	MEIO DE PROPAGAÇÃO	INTENS./ CONC.	LT	TÉCNICA UTILIZADA	INSAL./ PERIC.			ENQUADRAMENTO	GRAU %	PARECER TÉCNICO
											S	N	I			
177	Agroindústria	10.177. Agroindústria - Laboratório de Análise Sensorial	Técnico em Alimentos e Laticínios / Professor do ensino básico, técnico e tecnológico	F	Nas inspeções realizadas constatou-se ausência de exposição a agentes físicos.	-	-	-	-	-		X		N.A.	N.A.	Não há exposição
				Q	Nas inspeções realizadas constatou-se ausência de exposição a agentes químicos.	-	-	-	-	-		X		N.A.	N.A.	Não há exposição
				B	Nas inspeções realizadas constatou-se ausência de exposição a agentes biológicos.	-	-	-	-	-		X		N.A.	N.A.	Não há exposição
				P	Nas inspeções realizadas constatou-se ausência de exposição a agentes considerados perigosos.	-	-	-	-	-		X		N.A.	N.A.	Não há exposição
	DESCRIÇÃO FÍSICA DO LOCAL															
	Tipo de construção: Alvenaria; Estrutura: Concreto; Cobertura existente: Laje; Laterais predominantes: Alvenaria; Piso predominante: Granilite; Ventilação existente: Natural e artificial através de ar-condicionado; Iluminação existente: Natural e artificial através de lâmpadas fluorescentes;

MEDIDAS CORRETIVAS RECOMENDADAS											REGISTRO FOTOGRÁFICO				
	✓ As medidas corretivas recomendadas deste setor estão presentes no Programa de Gerenciamento de Riscos (PGR);

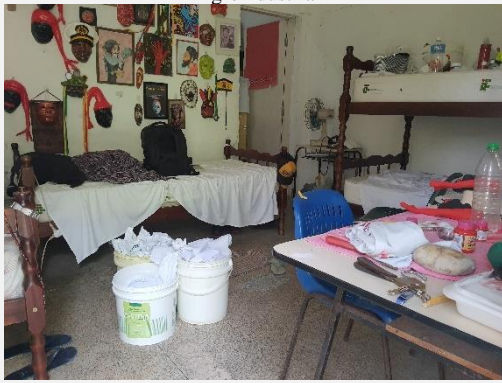
GHE	SETOR	LOCAL	CARGO	R	AGENTE	CAUSA FONTE	MEIO DE PROPAGAÇÃO	INTENS./ CONC.	LT	TÉCNICA UTILIZADA	INSAL./ PERIC.			ENQUADRAMENTO	GRAU %	PARECER TÉCNICO
											S	N	I			
178	Agroindústria	10.178. Agroindústria – Alojamento Masculino	Colaboradores de empresa terceirizada	F	Nas inspeções realizadas constatou-se ausência de exposição a agentes físicos.	-	-	-	-	-		X		N.A.	N.A.	Não há exposição
				Q	Nas inspeções realizadas constatou-se ausência de exposição a agentes químicos.	-	-	-	-	-		X		N.A.	N.A.	Não há exposição
				B	Nas inspeções realizadas constatou-se ausência de exposição a agentes biológicos.	-	-	-	-	-		X		N.A.	N.A.	Não há exposição
				P	Nas inspeções realizadas constatou-se ausência de exposição a agentes considerados perigosos.	-	-	-	-	-		X		N.A.	N.A.	Não há exposição
	DESCRIÇÃO FÍSICA DO LOCAL															
	Tipo de construção: Alvenaria; Estrutura: Concreto; Cobertura existente: Laje; Laterais predominantes: Alvenaria; Piso predominante: Granilite; Ventilação existente: Natural e artificial através de ventilador; Iluminação existente: Natural e artificial através de lâmpadas fluorescentes;

MEDIDAS CORRETIVAS RECOMENDADAS											REGISTRO FOTOGRÁFICO				
	✓ As medidas corretivas recomendadas deste setor estão presentes no Programa de Gerenciamento de Riscos (PGR);											Figura 179. Área do Alojamento Masculino da Agroindústria

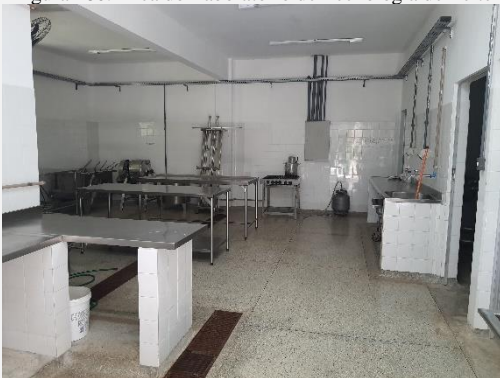
Q	Álcalis Cásticos (Hidróxido de Sódio)	Manipulação durante a neutralização do pH do leite	Contato	-	-	Avaliação Qualitativa	X			NR 15 – Anexo 13	10	Na inspeção do local de trabalho foi detectada a exposição ao referido agente na condição prevista pelo Anexo 13 da Norma Regulamentadora nº15 da Portaria 3.214 de 8 de junho de 1978. Quanto a concentração, no Anexo 11 da Norma Regulamentadora nº15, não há especificação do Limite de Tolerância para o agente.
				Q	Cloro	Manipulação durante a sanitização de equipamentos e utensílios	Contato e inalação	-	0,8 ppm	-			X	NR 15 – Anexo 11	-	Na inspeção dos locais de trabalho foi detectada a exposição ao referido agente na condição prevista pelo Anexo 11 da Norma Regulamentadora nº15 da Portaria 3.214 de 8 de junho de

DESCRIÇÃO FÍSICA DO LOCAL	
Tipo de construção: Alvenaria; Estrutura: Concreto; Cobertura existente: PVC; Laterais predominantes: Alvenaria; Piso predominante: Granilite; Ventilação existente: Natural e artificial através de ventilador; Iluminação existente: Natural e artificial através de lâmpadas fluorescentes;	
MEDIDAS CORRETIVAS RECOMENDADAS	REGISTRO FOTOGRÁFICO
✓ As medidas corretivas recomendadas deste setor estão presentes no Programa de Gerenciamento de Riscos (PGR);	<p>Figura 180. Área do Laboratório de Tecnologia de Leite</p>

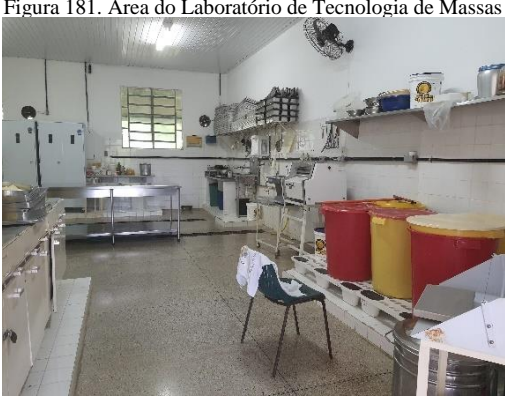
Q	Cloro	Manipulação durante a sanitização de equipamentos e utensílios	Inalação	-	0,8 ppm	-			X	NR 15 – Anexo 11	-	Na inspeção dos locais de trabalho foi detectada a exposição ao referido agente na condição prevista pelo Anexo 11 da Norma Regulamentadora nº15 da Portaria 3.214 de 8 de junho de 1978. OBS1: Necessidade da avaliação quantitativa do agente.
				B	Nas inspeções realizadas constatou-se ausência de exposição a agentes biológicos.	-	-	-	-	-		X		N.A.	N.A.	Não há exposição
				P	Gás	Utilização de Gás	Contato	N.A.	N.A.	Avaliação		X		N.A.	N.A.	Na inspeção do local de trabalho

GHE	SETOR	LOCAL	CARGO	R	AGENTE	CAUSA FONTE	MEIO DE PROPAGAÇÃO	INTENS. / CONC.	LT	TÉCNICA UTILIZADA	INSAL./PERIC.			ENQUADRAMENTO	GRAU %	PARECER TÉCNICO
											S	N	I			
					Liquefeito de Petróleo (GLP)	Liquefeito de Petróleo (GLP)				Qualitativa						NÃO foi detectada a exposição ao referido agente na condição prevista pelo Anexo 2 da Norma Regulamentadora nº16 da Portaria 3.214 de 8 de junho de 1978. OBS: No laboratório não há o armazenamento de gás liquefeito, mas sim a sua utilização.
Atenção: De acordo com a Instrução Normativa SGP/SEGGG/ME nº 15 de 16 de março de 2022, Acórdão nº 2355/2022 do TCU e Ofício Circular SEI nº335/2023/MGI, o adicional de insalubridade ou periculosidade somente deverá ser concedido quando houver exposição habitual ou permanente ao agente em questão.																
DESCRIÇÃO FÍSICA DO LOCAL																
Tipo de construção: Alvenaria; Estrutura: Concreto; Cobertura existente: PVC; Laterais predominantes: Alvenaria; Piso predominante: Granilite; Ventilação existente: Natural e artificial através de ventilador; Iluminação existente: Natural e artificial através de lâmpadas fluorescentes;

MEDIDAS CORRETIVAS RECOMENDADAS										REGISTRO FOTOGRÁFICO						
✓ As medidas corretivas recomendadas deste setor estão presentes no Programa de Gerenciamento de Riscos (PGR);

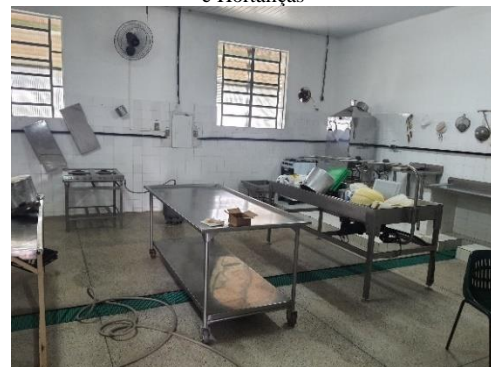
Q	Cloro	Manipulação durante a sanitização de equipamentos e utensílios	Inalação	-	0,8 ppm	-			X	NR 15 – Anexo 11	-	Na inspeção dos locais de trabalho foi detectada a exposição ao referido agente na condição prevista pelo Anexo 11 da Norma Regulamentadora nº15 da Portaria 3.214 de 8 de junho de 1978. OBS1: Necessidade da avaliação quantitativa do agente.
				B	Nas inspeções realizadas constatou-se ausência de exposição a agentes biológicos.	-	-	-	-	-		X		N.A.	N.A.	Não há exposição
				P	Gás Liquefeito	Utilização de	Contato	N.A.	N.A.	Avaliação		X		N.A.	N.A.	Na inspeção do local de trabalho

GHE	SETOR	LOCAL	CARGO	R	AGENTE	CAUSA FONTE	MEIO DE PROPAGAÇÃO	INTENS. / CONC.	LT	TÉCNICA UTILIZADA	INSAL./PERIC.			ENQUADRAMENTO	GRAU %	PARECER TÉCNICO
											S	N	I			
					de Petróleo (GLP)	Gás Liquefeito de Petróleo (GLP)				Qualitativa						NÃO foi detectada a exposição ao referido agente na condição prevista pelo Anexo 2 da Norma Regulamentadora nº16 da Portaria 3.214 de 8 de junho de 1978. OBS: No laboratório não há o armazenamento de gás liquefeito, mas sim a sua utilização.
Atenção: De acordo com a Instrução Normativa SGP/SEGGG/ME nº 15 de 16 de março de 2022, Acórdão nº 2355/2022 do TCU e Ofício Circular SEI nº335/2023/MGI, o adicional de insalubridade ou periculosidade somente deverá ser concedido quando houver exposição habitual ou permanente ao agente em questão.																
DESCRIÇÃO FÍSICA DO LOCAL																
Tipo de construção: Alvenaria; Estrutura: Concreto; Cobertura existente: PVC; Laterais predominantes: Alvenaria; Piso predominante: Granilite; Ventilação existente: Natural e artificial através de ventilador; Iluminação existente: Natural e artificial através de lâmpadas fluorescentes;

MEDIDAS CORRETIVAS RECOMENDADAS										REGISTRO FOTOGRÁFICO						
✓ As medidas corretivas recomendadas deste setor estão presentes no Programa de Gerenciamento de Riscos (PGR);										Figura 182. Área do Laboratório de Tecnologia de Frutas e Hortaliças

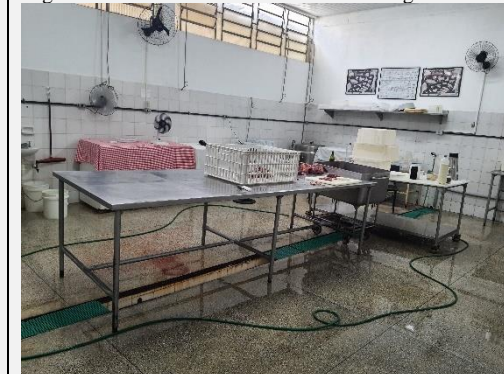
Figura 183. Área do Laboratório de Tecnologia de Carnes

F	Frio	Armazenamento de alimentos e exposição dentro da câmara fria	Através do ambiente	N.A.	N.A.	Avaliação Qualitativa	X			NR 15 – Anexo 9	10	Na inspeção do local de trabalho foi detectada a exposição ao referido agente na condição prevista pelo Anexo 9 da Norma Regulamentadora nº15 da Portaria 3.214 de 8 de junho de 1978.
				Q	Cloro	Manipulação durante a sanitização de equipamentos e utensílios	Inalação	-	0,8 ppm	-			X	NR 15 – Anexo 11	-	Na inspeção dos locais de trabalho foi detectada a exposição ao referido agente na condição prevista pelo Anexo 11 da Norma Regulamentadora nº15 da Portaria 3.214 de 8 de junho de 1978. OBS1: Necessidade da avaliação quantitativa do

Tipo de construção: Alvenaria; **Estrutura:** Concreto; **Cobertura existente:** PVC; **Laterais predominantes:** Alvenaria; **Piso predominante:** Granilite; **Ventilação existente:** Natural e artificial através de ventilador; **Iluminação existente:** Natural e artificial através de lâmpadas fluorescentes;

✓ As medidas corretivas recomendadas deste setor estão presentes no Programa de Gerenciamento de Riscos (PGR);

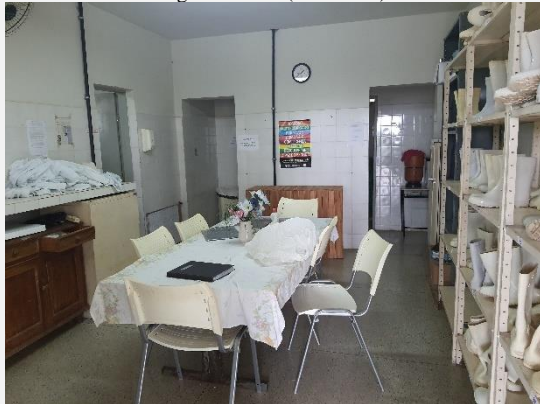
GHE	SETOR	LOCAL	CARGO	R	AGENTE	CAUSA FONTE	MEIO DE PROPAGAÇÃO	INTENS./ CONC.	LT	TÉCNICA UTILIZADA	INSAL./ PERIC.			ENQUADRAMENTO	GRAU %	PARECER TÉCNICO
											S	N	I			
	Coordenadoria de Produção de Agroindústria (CPAGRO)	10.183. Agroindústria - Sala de descanso dos Professores	Professor do ensino básico, técnico e tecnológico	F	Nas inspeções realizadas constatou-se ausência de exposição a agentes físicos.	-	-	-	-	-		X		N.A.	N.A.	Não há exposição
				Q	Nas inspeções realizadas constatou-se ausência de exposição a agentes químicos.	-	-	-	-	-		X		N.A.	N.A.	Não há exposição
				B	Nas inspeções realizadas constatou-se ausência de exposição a agentes biológicos.	-	-	-	-	-		X		N.A.	N.A.	Não há exposição
				P	Nas inspeções realizadas constatou-se ausência de exposição a agentes considerados perigosos.	-	-	-	-	-		X		N.A.	N.A.	Não há exposição
	DESCRIÇÃO FÍSICA DO LOCAL															
Tipo de construção: Alvenaria; Estrutura: Concreto; Cobertura existente: PVC; Laterais predominantes: Alvenaria; Piso predominante: Granilite; Ventilação existente: Natural e artificial através de ventilador; Iluminação existente: Natural e artificial através de lâmpadas fluorescentes;

MEDIDAS CORRETIVAS RECOMENDADAS										REGISTRO FOTOGRÁFICO						
✓ As medidas corretivas recomendadas deste setor estão presentes no Programa de Gerenciamento de Riscos (PGR);										Figura 184. Área da Coordenadoria de Produção da Agroindústria (CPAGRO)

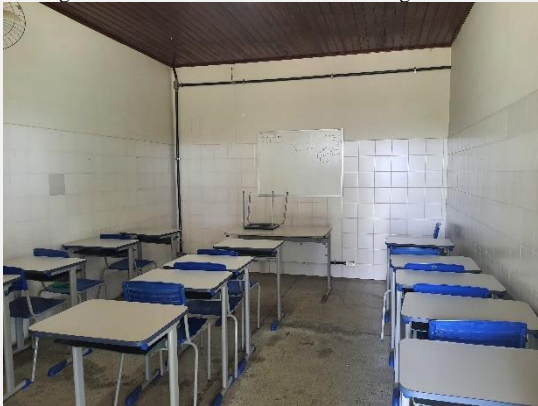
GHE	SETOR	LOCAL	CARGO	R	AGENTE	CAUSA FONTE	MEIO DE PROPAGAÇÃO	INTENS./ CONC.	LT	TÉCNICA UTILIZADA	INSAL./ PERIC.			ENQUADRAMENTO	GRAU %	PARECER TÉCNICO
											S	N	I			
184	Coordenadoria de Produção de Agroindústria (CPAGRO)	10.184. Agroindústria - Sala de Aula 07	Professor do ensino básico, técnico e tecnológico	F	Nas inspeções realizadas constatou-se ausência de exposição a agentes físicos.	-	-	-	-	-		X		N.A.	N.A.	Não há exposição
				Q	Nas inspeções realizadas constatou-se ausência de exposição a agentes químicos.	-	-	-	-	-		X		N.A.	N.A.	Não há exposição
				B	Nas inspeções realizadas constatou-se ausência de exposição a agentes biológicos.	-	-	-	-	-		X		N.A.	N.A.	Não há exposição
				P	Nas inspeções realizadas constatou-se ausência de exposição a agentes considerados perigosos.	-	-	-	-	-		X		N.A.	N.A.	Não há exposição
	DESCRIÇÃO FÍSICA DO LOCAL															
	Tipo de construção: Alvenaria; Estrutura: Concreto; Cobertura existente: Taco; Laterais predominantes: Alvenaria; Piso predominante: Granilite; Ventilação existente: Natural e artificial através de ventilador; Iluminação existente: Natural e artificial através de lâmpadas fluorescentes;

MEDIDAS CORRETIVAS RECOMENDADAS										REGISTRO FOTOGRÁFICO					
	✓ As medidas corretivas recomendadas deste setor estão presentes no Programa de Gerenciamento de Riscos (PGR);										Figura 185. Área da Sala de Aula 07 da Agroindústria

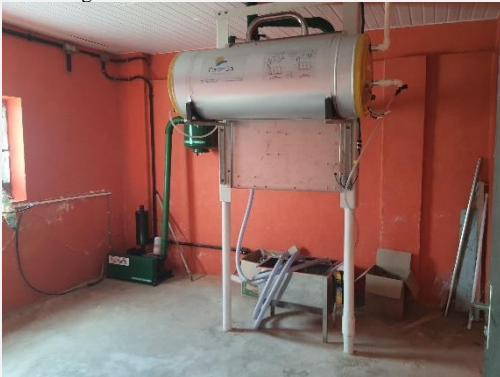
DESCRIÇÃO FÍSICA DO LOCAL	
Tipo de construção: Alvenaria; Estrutura: Concreto; Cobertura existente: Telhas coloniais; Laterais predominantes: Alvenaria; Piso predominante: Cimento rústico; Ventilação existente: Natural; Iluminação existente: Natural e artificial através de lâmpadas fluorescentes;	
MEDIDAS CORRETIVAS RECOMENDADAS	REGISTRO FOTOGRÁFICO
<p>✓ As medidas corretivas recomendadas deste setor estão presentes no Programa de Gerenciamento de Riscos (PGR);</p>	<p>Figura 186. Área da Ordenhadeira mecânica</p>

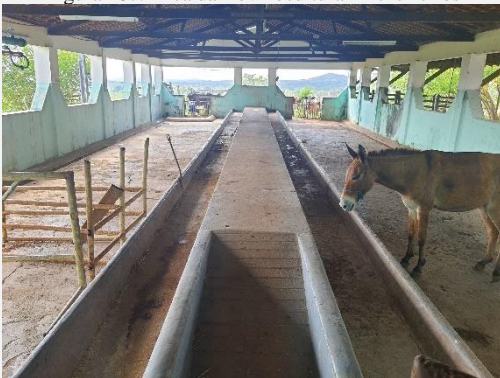
DESCRIÇÃO FÍSICA DO LOCAL	
Tipo de construção: Alvenaria; Estrutura: Concreto; Cobertura existente: Telhas coloniais; Laterais predominantes: Alvenaria; Piso predominante: Cimento rústico; Ventilação existente: Natural; Iluminação existente: Natural e artificial através de lâmpadas fluorescentes;	
MEDIDAS CORRETIVAS RECOMENDADAS	REGISTRO FOTOGRÁFICO
✓ As medidas corretivas recomendadas deste setor estão presentes no Programa de Gerenciamento de Riscos (PGR);	<p>Figura 187. Área da Bovinocultura - Bezerreiros</p>

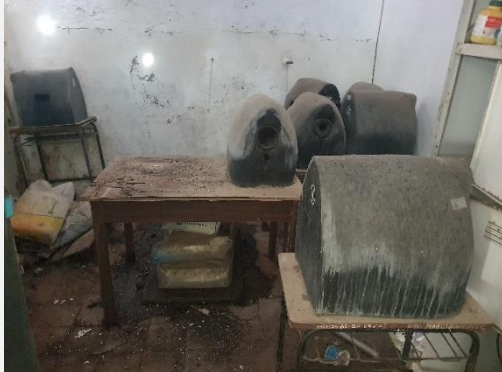
GHE	SETOR	LOCAL	CARGO	R	AGENTE	CAUSA FONTE	MEIO DE PROPAGAÇÃO	INTENS./ CONC.	LT	TÉCNICA UTILIZADA	INSAL./ PERIC.			ENQUADRAMENTO	GRAU %	PARECER TÉCNICO
											S	N	I			
188	Bovinocultura	10.188. Bovinocultura - Sala do Veterinário	Colaboradores de empresa terceirizada	F	Nas inspeções realizadas constatou-se ausência de exposição a agentes físicos.	-	-	-	-	-		X		N.A.	N.A.	Não há exposição
				Q	Nas inspeções realizadas constatou-se ausência de exposição a agentes químicos.	-	-	-	-	-		X		N.A.	N.A.	Não há exposição
				B	Nas inspeções realizadas constatou-se ausência de exposição a agentes biológicos.	-	-	-	-	-		X		N.A.	N.A.	Não há exposição
				P	Nas inspeções realizadas constatou-se ausência de exposição a agentes considerados perigosos.	-	-	-	-	-		X		N.A.	N.A.	Não há exposição
	DESCRIÇÃO FÍSICA DO LOCAL															
	Tipo de construção: Alvenaria; Estrutura: Concreto; Cobertura existente: Telhas coloniais; Laterais predominantes: Alvenaria; Piso predominante: Cimento rústico; Ventilação existente: Natural; Iluminação existente: Natural e artificial através de lâmpadas fluorescentes;

MEDIDAS CORRETIVAS RECOMENDADAS											REGISTRO FOTOGRÁFICO				
	✓ As medidas corretivas recomendadas deste setor estão presentes no Programa de Gerenciamento de Riscos (PGR);											<div>Figura 189. Área da Sala do Veterinário da Bovinocultura</div>

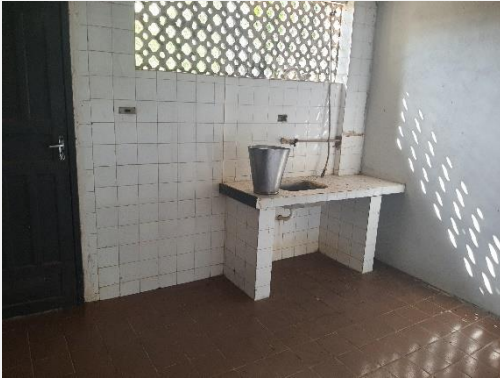
DESCRIÇÃO FÍSICA DO LOCAL	
Tipo de construção: Alvenaria; Estrutura: Concreto; Cobertura existente: PVC; Laterais predominantes: Alvenaria; Piso predominante: Cerâmica; Ventilação existente: Natural; Iluminação existente: Natural e artificial através de lâmpadas fluorescentes;	
MEDIDAS CORRETIVAS RECOMENDADAS	REGISTRO FOTOGRÁFICO
✓ As medidas corretivas recomendadas deste setor estão presentes no Programa de Gerenciamento de Riscos (PGR);	<p>Figura 190. Área do Suporte de Ordenha da Bovinocultura</p>

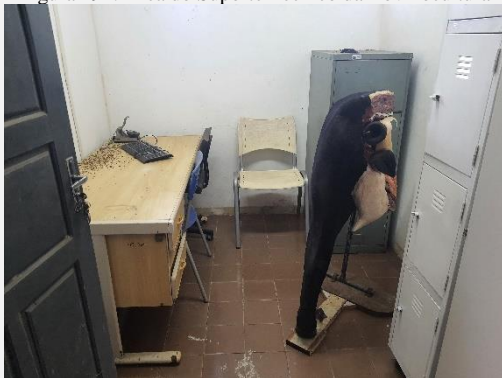
GHE	SETOR	LOCAL	CARGO	R	AGENTE	CAUSA FONTE	MEIO DE PROPAGAÇÃO	INTENS./ CONC.	LT	TÉCNICA UTILIZADA	INSAL./ PERIC.			ENQUADRAMENTO	GRAU %	PARECER TÉCNICO
											S	N	I			
190	Bovinocultura	10.190. Bovinocultura - Suporte Técnico	Médico Veterinário / Professor do ensino básico, técnico e tecnológico	F	Nas inspeções realizadas constatou-se ausência de exposição a agentes físicos.	-	-	-	-	-		X		N.A.	N.A.	Não há exposição
				Q	Nas inspeções realizadas constatou-se ausência de exposição a agentes químicos.	-	-	-	-	-		X		N.A.	N.A.	Não há exposição
				B	Nas inspeções realizadas constatou-se ausência de exposição a agentes biológicos.	-	-	-	-	-		X		N.A.	N.A.	Não há exposição
				P	Nas inspeções realizadas constatou-se ausência de exposição a agentes considerados perigosos.	-	-	-	-	-		X		N.A.	N.A.	Não há exposição
	DESCRIÇÃO FÍSICA DO LOCAL															
	Tipo de construção: Alvenaria; Estrutura: Concreto; Cobertura existente: PVC; Laterais predominantes: Alvenaria; Piso predominante: Cerâmica; Ventilação existente: Natural; Iluminação existente: Natural e artificial através de lâmpadas fluorescentes;

MEDIDAS CORRETIVAS RECOMENDADAS											REGISTRO FOTOGRÁFICO				
	✓ As medidas corretivas recomendadas deste setor estão presentes no Programa de Gerenciamento de Riscos (PGR);											Figura 191. Área do Suporte Técnico da Bovinocultura

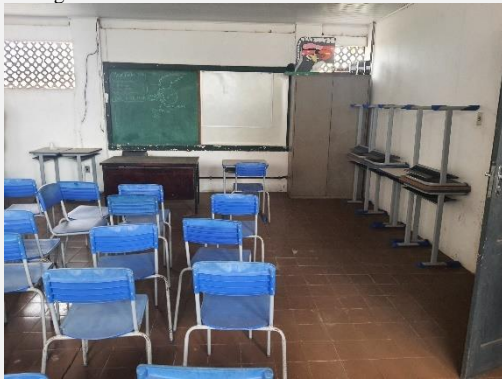
GHE	SETOR	LOCAL	CARGO	R	AGENTE	CAUSA FONTE	MEIO DE PROPAGAÇÃO	INTENS./ CONC.	LT	TÉCNICA UTILIZADA	INSAL./ PERIC.			ENQUADRAMENTO	GRAU %	PARECER TÉCNICO
											S	N	I			
191	Bovinocultura	10.191. Bovinocultura - Sala de Aula	Professor do ensino básico, técnico e tecnológico	F	Nas inspeções realizadas constatou-se ausência de exposição a agentes físicos.	-	-	-	-	-		X		N.A.	N.A.	Não há exposição
				Q	Nas inspeções realizadas constatou-se ausência de exposição a agentes químicos.	-	-	-	-	-		X		N.A.	N.A.	Não há exposição
				B	Nas inspeções realizadas constatou-se ausência de exposição a agentes biológicos.	-	-	-	-	-		X		N.A.	N.A.	Não há exposição
				P	Nas inspeções realizadas constatou-se ausência de exposição a agentes considerados perigosos.	-	-	-	-	-		X		N.A.	N.A.	Não há exposição
	DESCRIÇÃO FÍSICA DO LOCAL															
	Tipo de construção: Alvenaria; Estrutura: Concreto; Cobertura existente: PVC; Laterais predominantes: Alvenaria; Piso predominante: Cerâmica; Ventilação existente: Natural; Iluminação existente: Natural e artificial através de lâmpadas fluorescentes;

MEDIDAS CORRETIVAS RECOMENDADAS											REGISTRO FOTOGRÁFICO				
	✓ As medidas corretivas recomendadas deste setor estão presentes no Programa de Gerenciamento de Riscos (PGR);											Figura 192. Área da Sala de Aula da Bovinocultura

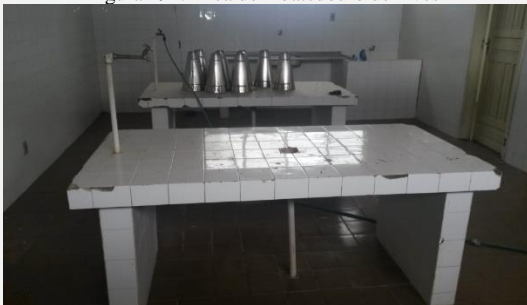
GHE	SETOR	LOCAL	CARGO	R	AGENTE	CAUSA FONTE	MEIO DE PROPAGAÇÃO	INTENS./ CONC.	LT	TÉCNICA UTILIZADA	INSAL./ PERIC.			ENQUADRAMENTO	GRAU %	PARECER TÉCNICO
											S	N	I			
193	Bovinocultura	10.193. Abatedouro de Aves	Não possui, setor desativado	F	Nas inspeções realizadas constatou-se ausência de exposição a agentes físicos.	-	-	-	-	-		X		N.A.	N.A.	Não há exposição
				Q	Nas inspeções realizadas constatou-se ausência de exposição a agentes químicos.	-	-	-	-	-		X		N.A.	N.A.	Não há exposição
				B	Nas inspeções realizadas constatou-se ausência de exposição a agentes biológicos.	-	-	-	-	-		X		N.A.	N.A.	Não há exposição
				P	Nas inspeções realizadas constatou-se ausência de exposição a agentes considerados periculosos.	-	-	-	-	-		X		N.A.	N.A.	Não há exposição
	DESCRIÇÃO FÍSICA DO LOCAL															
	Tipo de construção: Alvenaria; Estrutura: Concreto; Cobertura existente: Telhas coloniais; Laterais predominantes: Alvenaria; Piso predominante: Cerâmica; Ventilação existente: Natural; Iluminação existente: Natural e artificial através de lâmpadas fluorescentes;

MEDIDAS CORRETIVAS RECOMENDADAS											REGISTRO FOTOGRÁFICO				
	✓ As medidas corretivas recomendadas deste setor estão presentes no Programa de Gerenciamento de Riscos (PGR);											Figura 194. Área do Abatedouro de Aves
