LAUDO TÉCNICO DAS CONDIÇÕES AMBIENTAIS DE TRABALHO (LTCAT) - CAMPUS SÃO CRISTÓVÃO

INSTITUTO FEDERAL DE
EDUCAÇÃO, CIÊNCIA E
TECNOLOGIA DE SERGIPE – IFS

MINISTÉRIO DA EDUCAÇÃO
SECRETARIA DE EDUCAÇÃO PROFISSIONAL E TECNOLÓGICA
INSTITUTO FEDERAL DE EDUCAÇÃO, CIÊNCIA E TECNOLOGIA DE SERGIPE - IFS
PRÓ-REITORIA DE DESENVOLVIMENTO INSTITUCIONAL – PRODIN
NÚCLEO INSTITUCIONAL DE SEGURANÇA DO TRABALHO - NIST

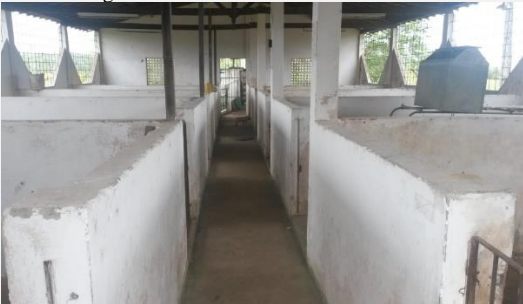
GHE	SETOR	LOCAL	CARGO	R	AGENTE	CAUSA FONTE	MEIO DE PROPAGAÇÃO	INTENS./ CONC.	LT	TÉCNICA UTILIZADA	INSAL./ PERIC.			ENQUADRAMENTO	GRAU %	PARECER TÉCNICO
											S	N	I			
194	Suinocultura	10.194. Suinocultura	Não possui, setor desativado	F	Nas inspeções realizadas constatou-se ausência de exposição a agentes físicos.	-	-	-	-	-		X		N.A.	N.A.	Não há exposição
				Q	Nas inspeções realizadas constatou-se ausência de exposição a agentes químicos.	-	-	-	-	-		X		N.A.	N.A.	Não há exposição
				B	Nas inspeções realizadas constatou-se ausência de exposição a agentes biológicos.	-	-	-	-	-		X		N.A.	N.A.	Não há exposição
				P	Nas inspeções realizadas constatou-se ausência de exposição a agentes considerados perigosos.	-	-	-	-	-		X		N.A.	N.A.	Não há exposição
	DESCRIÇÃO FÍSICA DO LOCAL															
	Tipo de construção: Alvenaria; Estrutura: Concreto; Cobertura existente: Telhas coloniais; Laterais predominantes: Alvenaria; Piso predominante: Cimento rústico; Ventilação existente: Natural; Iluminação existente: Natural e artificial através de lâmpadas fluorescentes;

MEDIDAS CORRETIVAS RECOMENDADAS										REGISTRO FOTOGRÁFICO					
	✓ As medidas corretivas recomendadas deste setor estão presentes no Programa de Gerenciamento de Riscos (PGR);										Figura 195. Área do Abatedouro de Aves
