PROGRAMA DE PREVENÇÃO DE RISCOS AMBIENTAIS (PPRA)

REITORIA - ANEXO 2

Aracaju, abril de 2020.

MINISTÉRIO DA EDUCAÇÃO
SECRETARIA DE EDUCAÇÃO PROFISSIONAL E TECNOLÓGICA
INSTITUTO FEDERAL DE EDUCAÇÃO, CIÊNCIA E TECNOLOGIA DE SERGIPE
PRÓ-REITORIA DE DESENVOLVIMENTO INSTITUCIONAL - PRODIN
NÚCLEO INSTITUCIONAL DE SEGURANÇA DO TRABALHO - NIST

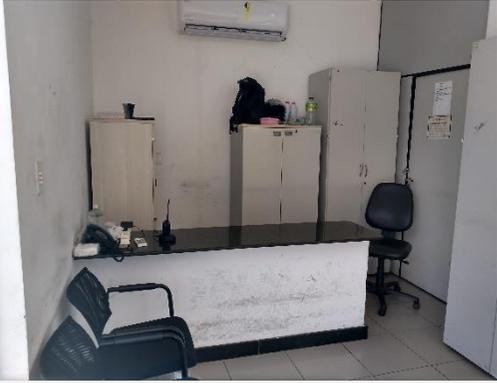
Aquisição, utilização e monitoramento, através de fichas de controle de coletes à prova de balas (nível III-A) de uso permitido para vigilantes que trabalhem portando arma de fogo, para proteção do tronco contra riscos de origem mecânica;	Figura 1. Área da Guarita Principal

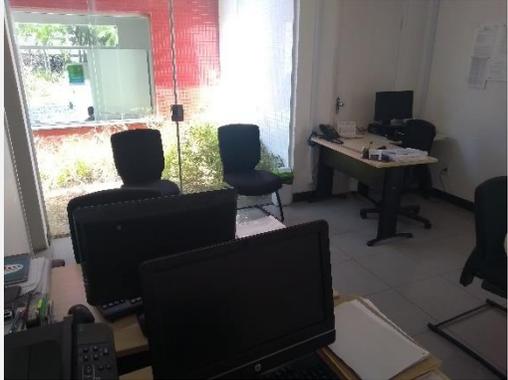
<p>Diante dos riscos ocupacionais identificados, não há necessidade da recomendação de Equipamentos de Proteção Individual (EPI) e Equipamentos de Proteção Coletiva (EPC) para este setor;</p>	<p>Figura 2. Área da Comissão Permanente de Pessoal Docente (CPPD)</p>

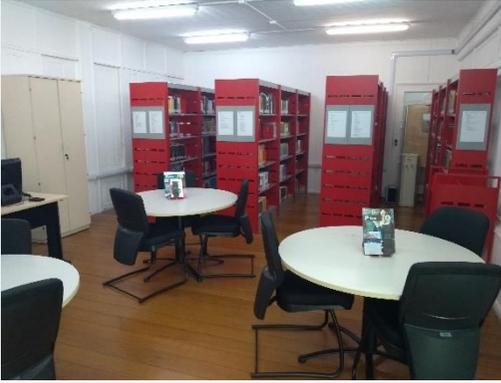
Aquisição, utilização e monitoramento, através de fichas de controle de óculos de segurança em policarbonato, lente incolor, resistente a impactos, antirrisco e antiembaçante para proteção dos olhos contra impactos de partículas volantes;	<p>Figura 3. Área da Biblioteca</p>

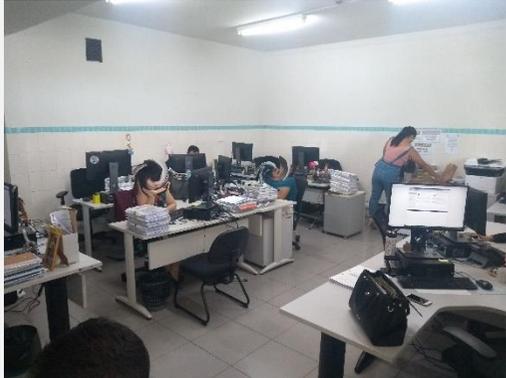
</p> <p>Diante dos riscos ocupacionais identificados, não há necessidade da recomendação de Equipamentos de Proteção Individual (EPI) e/ou Equipamentos de Proteção Coletiva (EPC) para este setor;</p>	<p>Figura 4. Área do Departamento de Licitações e Contratos (DELIC)</p>

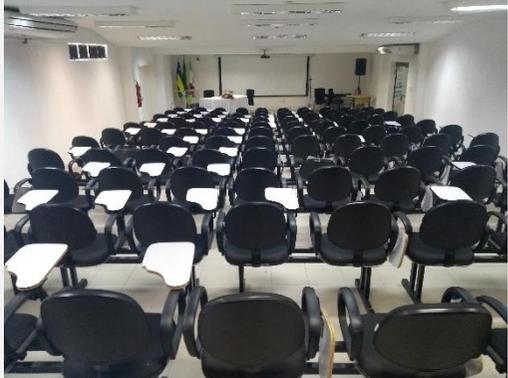
Diante dos riscos ocupacionais identificados, não há necessidade da recomendação de Equipamentos de Proteção Individual (EPI) e/ou Equipamentos de Proteção Coletiva (EPC) para este setor;	<p>Figura 5. Área do Auditório</p>

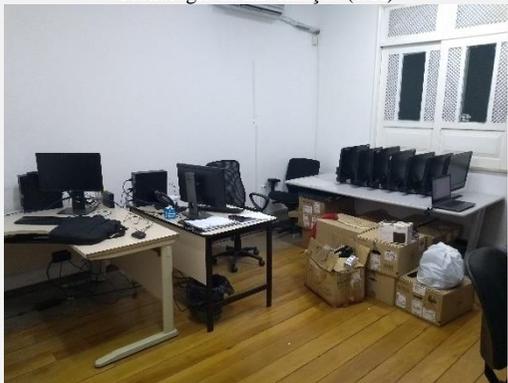
Aquisição, utilização e monitoramento, através de fichas de controle de óculos de proteção ampla visão antirrisco e antiembaçante vedação contra gases para proteção dos olhos contra partículas volantes;

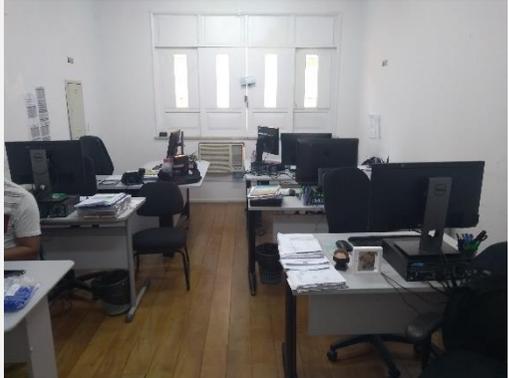
Diante dos riscos ocupacionais identificados, não há necessidade da recomendação de Equipamentos de Proteção Individual (EPI) e/ou Equipamentos de Proteção Coletiva (EPC) para este setor;	<p>Figura 7. Área do Departamento de Assuntos Acadêmicos (DAA)</p>

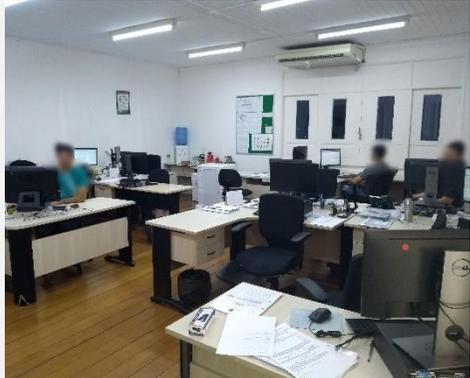
Aquisição, utilização e monitoramento, através de fichas de controle de capacete classe A (aba frontal), tipo 2, injetado em polietileno, com carneira e jugular para proteção contra impactos de objetos sobre o crânio para proteção contra impactos de objetos sobre o crânio;	<p>Figura 13. Área da Pró-Reitoria de Desenvolvimento Institucional (PRODIN)</p>

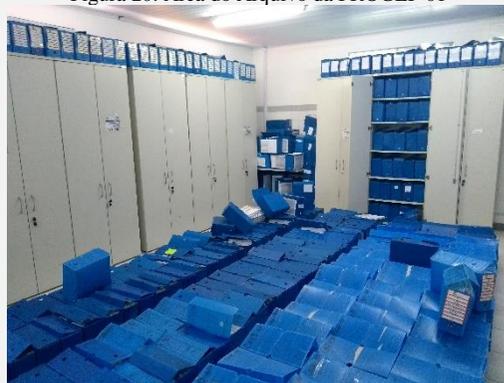
Aquisição, utilização e monitoramento, através de fichas de controle de toucas descartáveis gramatura mínima de 30 para proteção da cabeça contra agentes biológicos;	<p style="text-align: center;">Figura 20. Área do Arquivo da PROGEP 01</p>

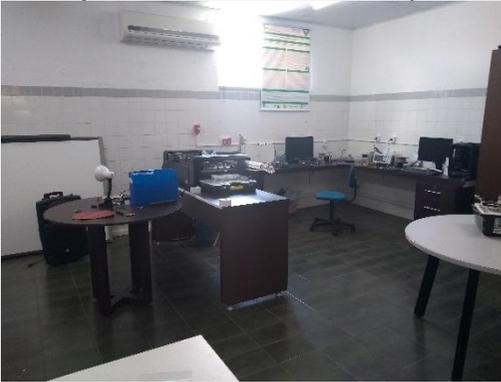
Aquisição, utilização e monitoramento, através de fichas de controle de óculos de segurança em policarbonato, lente incolor, resistente a impactos, antirrisco e antiembaçante para proteção dos olhos contra impactos de partículas volantes;	<p align="center">Figura 26. Área do Laboratório de Inovação</p>

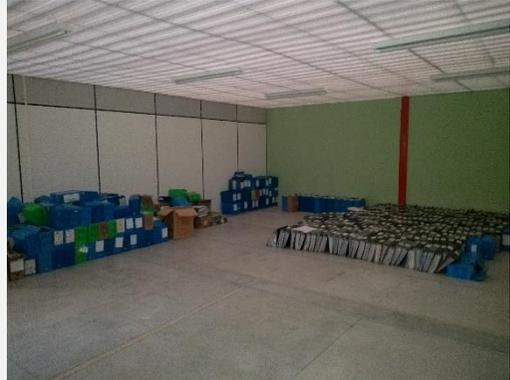
EPI – EQUIPAMENTO E/OU ASSESSÓRIO DE PROTEÇÃO INDIVIDUAL / EPC – EQUIPAMENTO DE PROTEÇÃO COLETIVO RECOMENDADO(S):		REGISTRO FOTOGRÁFICO
	Aquisição, utilização e monitoramento, através de fichas de controle de toucas descartáveis gramatura mínima de 30 para proteção da cabeça contra agentes biológicos;	<p style="text-align: center;">Figura 29. Área do Arquivo da PROGEP 02</p>

<p style="text-align: center;">Fonte: Os autores.</p>
	Aquisição, utilização e monitoramento, através de fichas de controle de óculos de proteção ampla visão antirrisco e antiembaçante com para proteção dos olhos contra agentes biológicos;	
	Aquisição, utilização e monitoramento, através de fichas de controle de máscaras respirador purificador de ar não motorizado: peça semifacial filtrante (PFF2) com válvula para proteção das vias respiratórias contra poeiras e névoas.	
	Aquisição, utilização e monitoramento, através de fichas de controle de máscara cirúrgica descartável cor branca para proteção das vias respiratórias contra agentes biológicos.

Aquisição, utilização e monitoramento, através de fichas de controle de avental descartável para proteção do tronco contra riscos de origem biológica;	
	Aquisição, utilização e monitoramento, através de fichas de controle de luvas descartável de procedimento (látex), sem talco/pó para proteção das mãos contra agentes biológicos.	
	Aquisição, utilização e monitoramento, através de fichas de controle de álcool em gel 70% para proteção das mãos contra agentes biológicos;

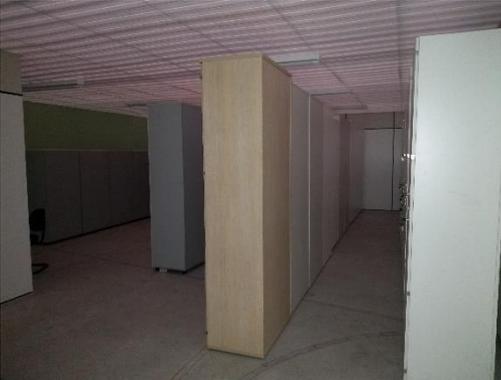
EPI – EQUIPAMENTO E/OU ASSESSÓRIO DE PROTEÇÃO INDIVIDUAL / EPC – EQUIPAMENTO DE PROTEÇÃO COLETIVO RECOMENDADO(S):		REGISTRO FOTOGRÁFICO
	Aquisição, utilização e monitoramento, através de fichas de controle de toucas descartáveis gramatura mínima de 30 para proteção da cabeça contra agentes biológicos;	<p style="text-align: center;">Figura 30. Área do Arquivo da CPRA</p>

<p style="text-align: center;">Fonte: Os autores.</p>
	Aquisição, utilização e monitoramento, através de fichas de controle de óculos de proteção ampla visão antirrisco e antiembaçante com para proteção dos olhos contra agentes biológicos;	
	Aquisição, utilização e monitoramento, através de fichas de controle de máscaras respirador purificador de ar não motorizado: peça semifacial filtrante (PPF2) com válvula para proteção das vias respiratórias contra poeiras e névoas.	
	Aquisição, utilização e monitoramento, através de fichas de controle de máscara cirúrgica descartável cor branca para proteção das vias respiratórias contra agentes biológicos.

Aquisição, utilização e monitoramento, através de fichas de controle de avental descartável para proteção do tronco contra riscos de origem biológica;	
	Aquisição, utilização e monitoramento, através de fichas de controle de luvas descartável de procedimento (látex), sem talco/pó para proteção das mãos contra agentes biológicos.	
	Aquisição, utilização e monitoramento, através de fichas de controle de álcool em gel 70% para proteção das mãos contra agentes biológicos;

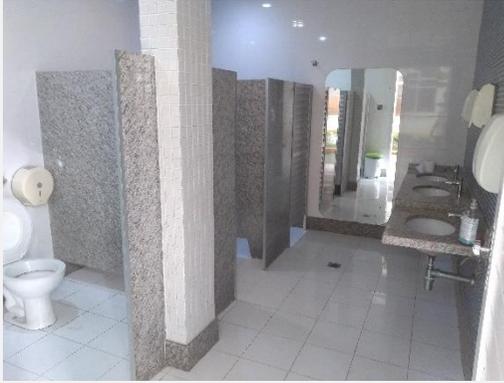
<p>Aquisição, utilização e monitoramento, através de fichas de controle de óculos de segurança em policarbonato, lente incolor, resistente a impactos, antirrisco e antiembaçante para proteção dos olhos contra impactos de partículas volantes;</p>	<p>Figura 31. Área da Instalação Sanitária</p>

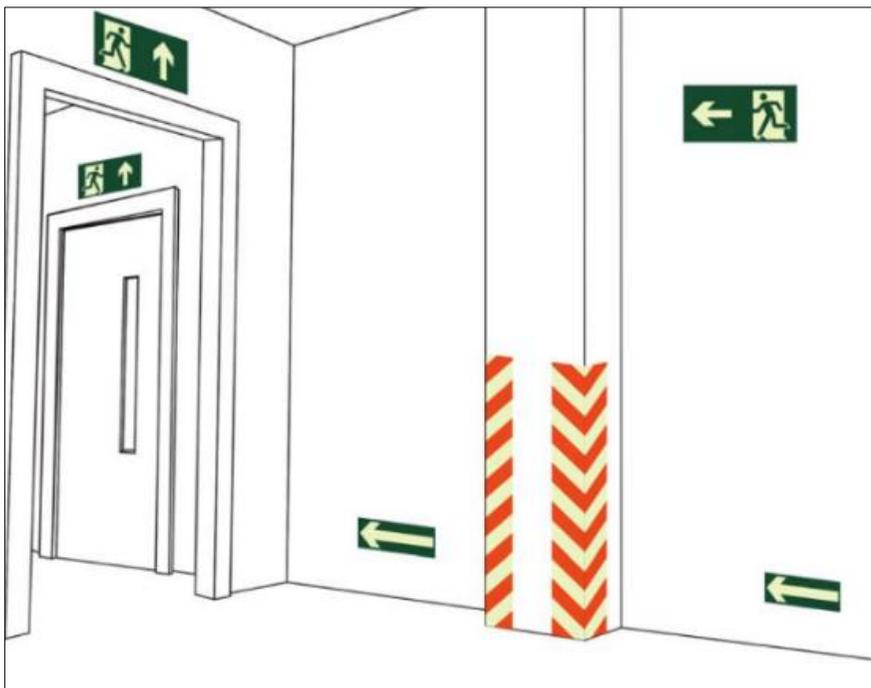
Figura 32. Sinalização de saída sobre verga de portas - Sinalização complementar de saídas e obstáculos

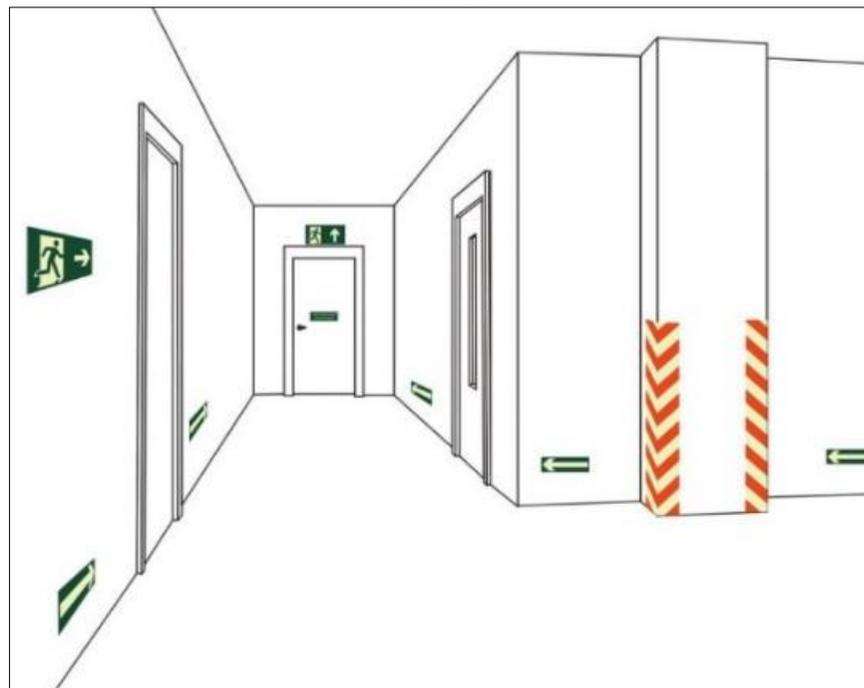
Figura 33. Sinalização de saída sobre porta corta-fogo - Sinalização complementar de saída e obstáculos

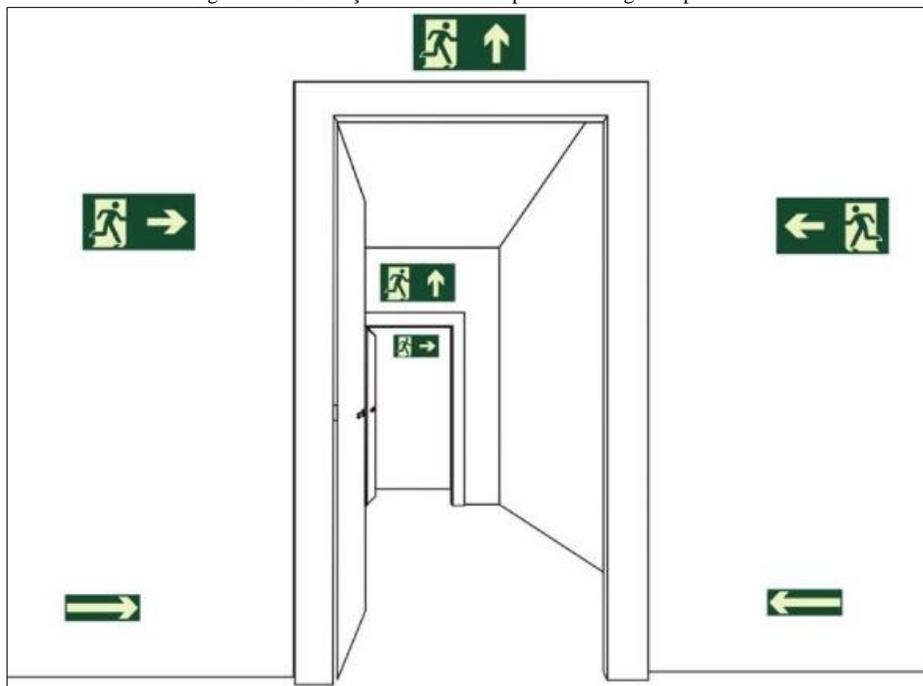
Figura 34. Sinalização de saída sobre paredes e vergas de portas

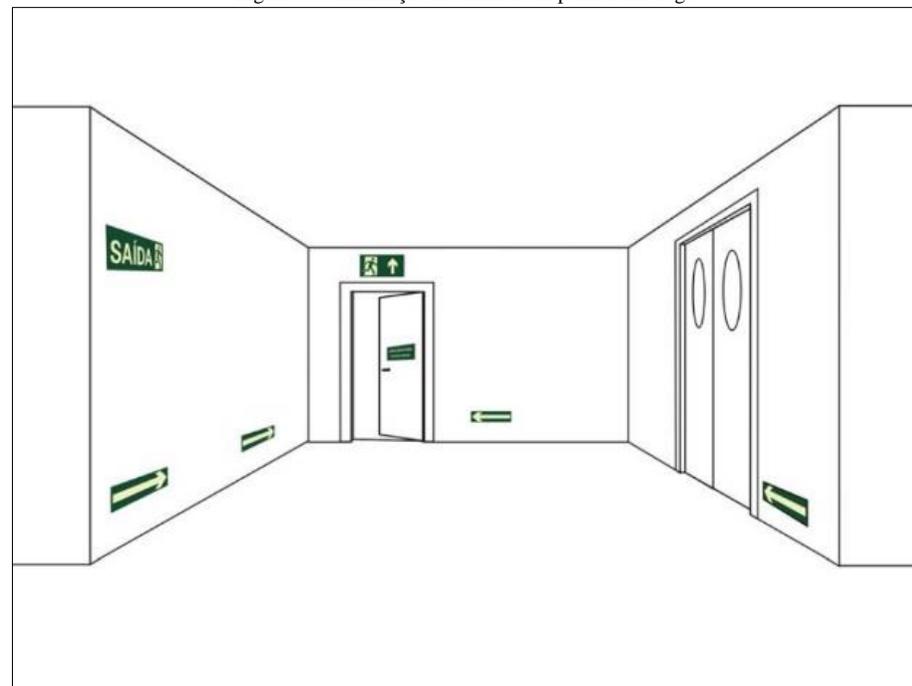
Figura 35. Sinalização de saída sobre porta corta-fogo

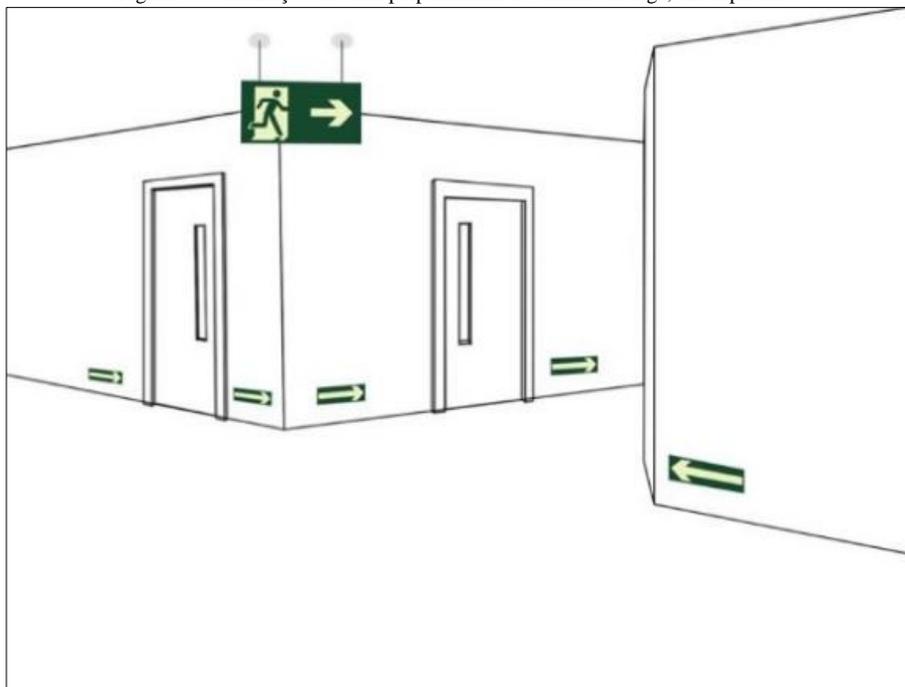
Figura 36. Sinalização de saída perpendicular ao sentido da fuga, em dupla face

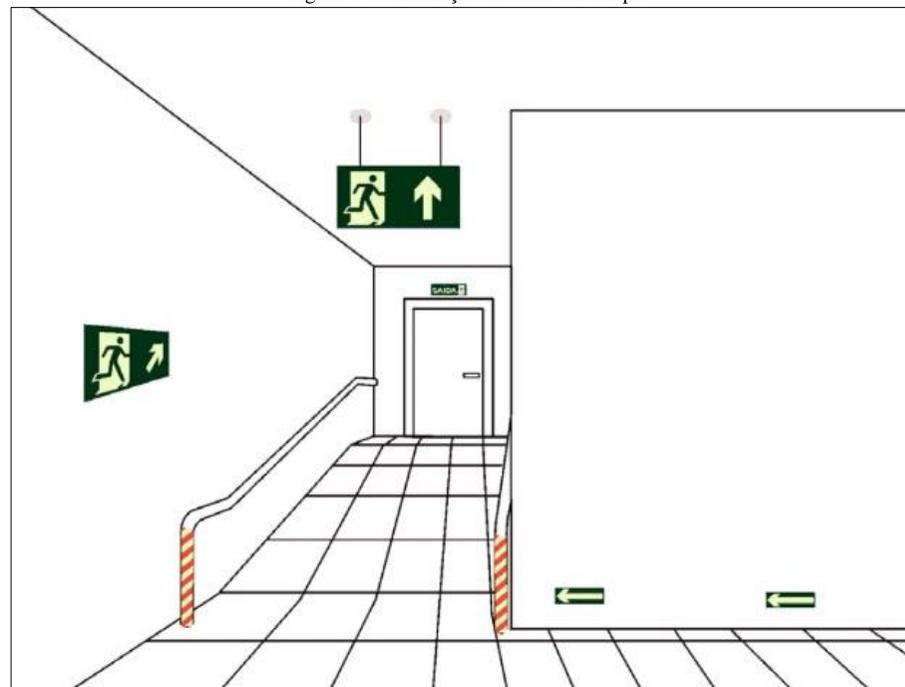
Figura 37. Sinalização de saída em rampa

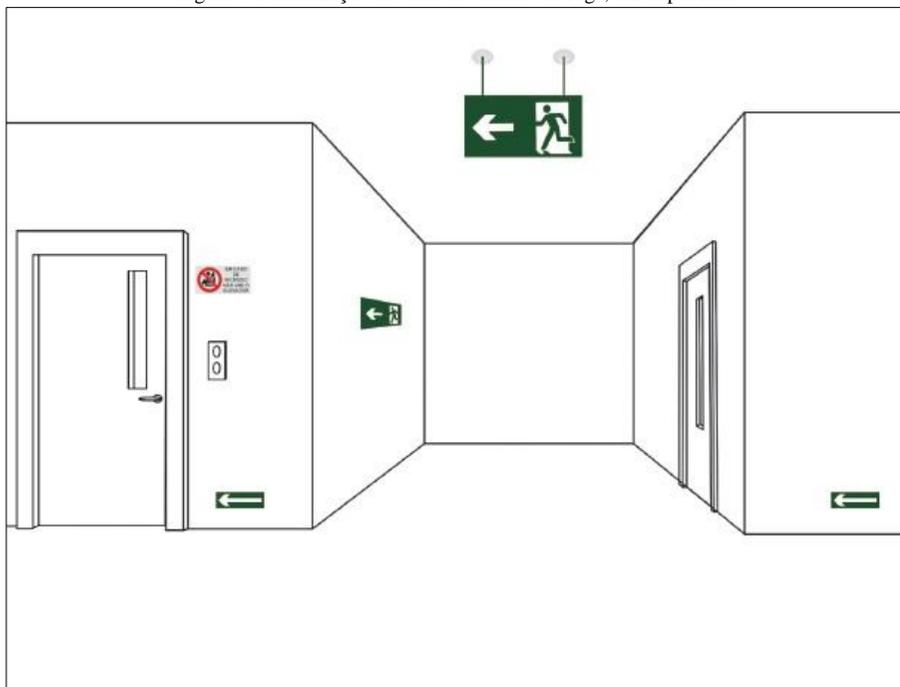
Figura 38. Sinalização de saída no sentido da fuga, em dupla face

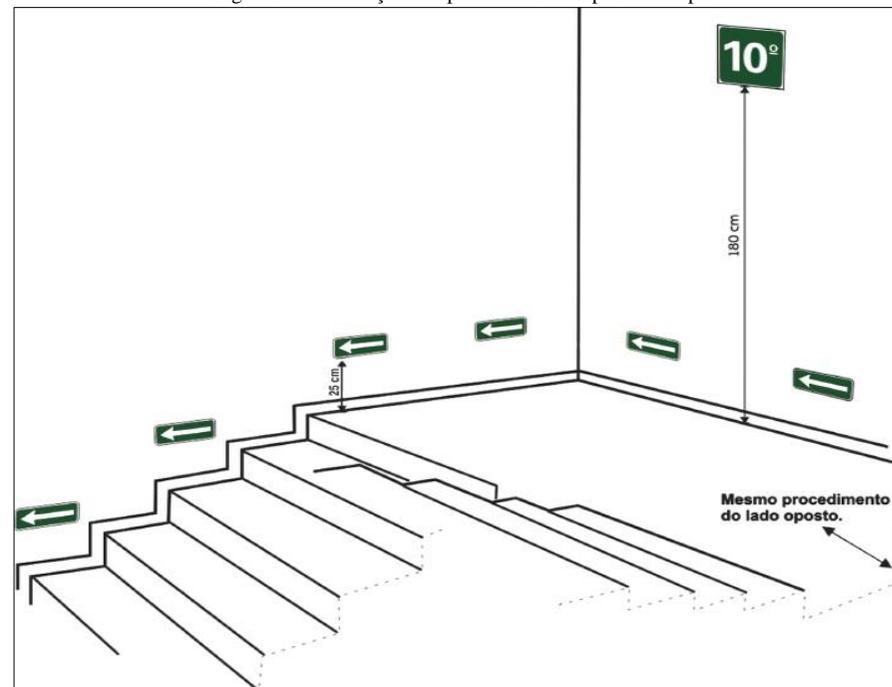
Figura 39. Sinalização complementar. Exemplo de rodapé

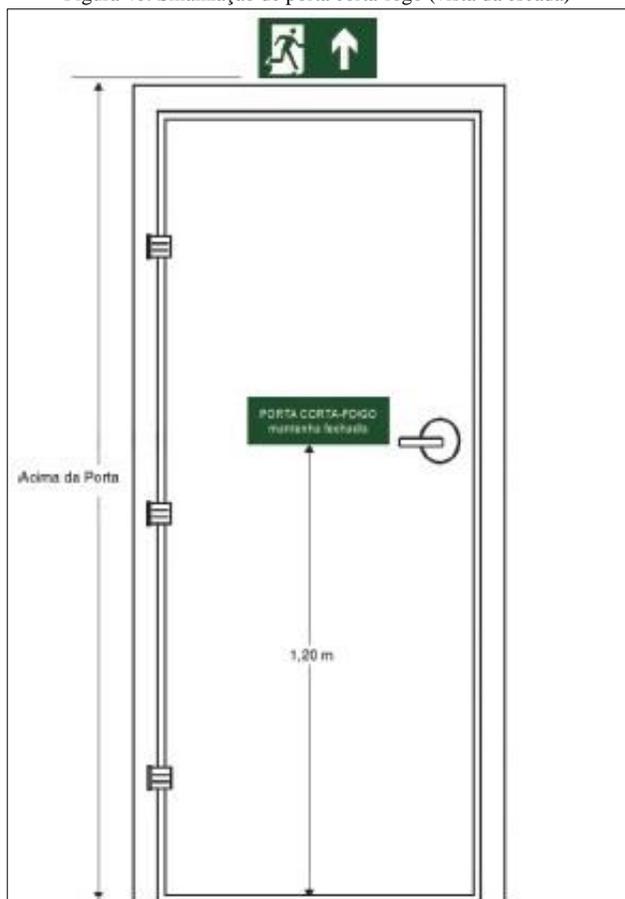
Figura 40. Sinalização de porta corta-fogo (vista da escada)

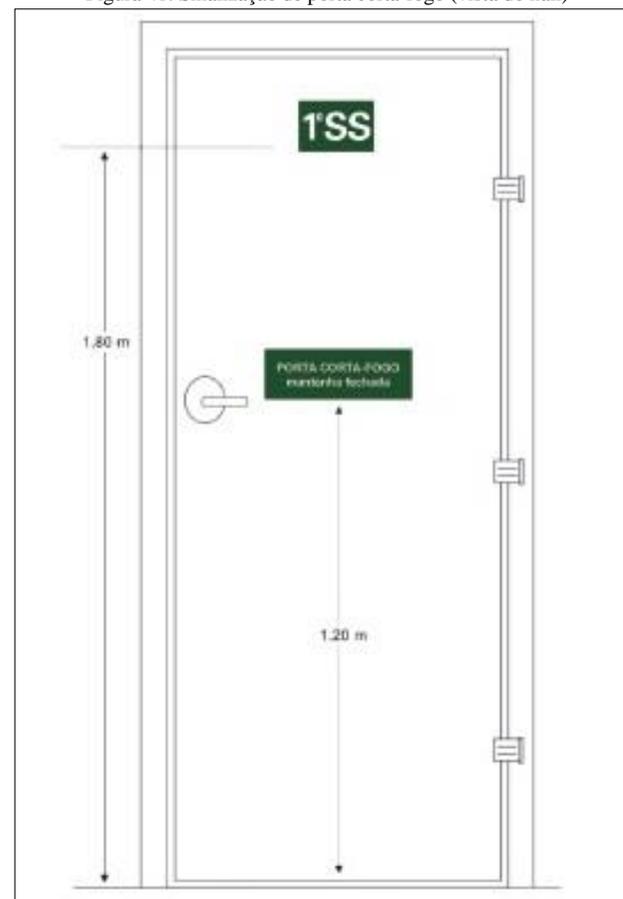
Figura 41. Sinalização de porta corta-fogo (vista do hall)

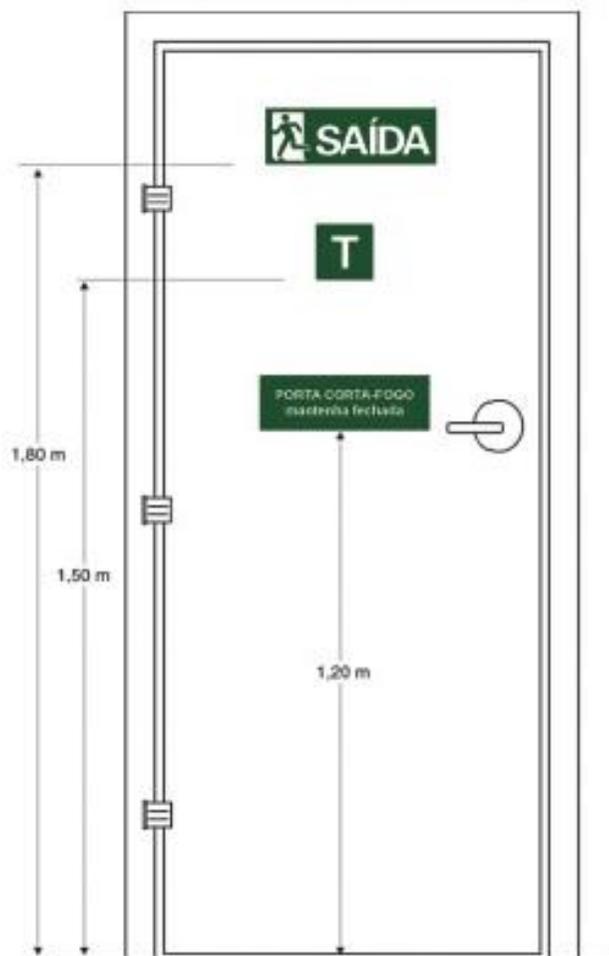
Figura 42. Sinalização de porta corta-fogo

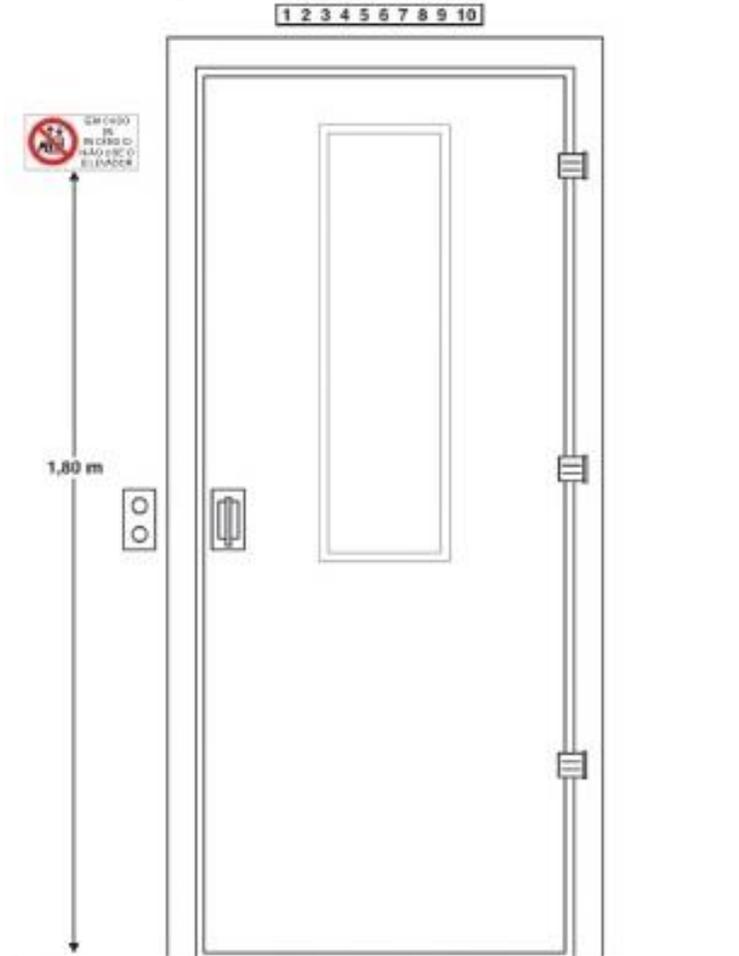
Figura 43. Sinalização de elevadores (vista da escada)

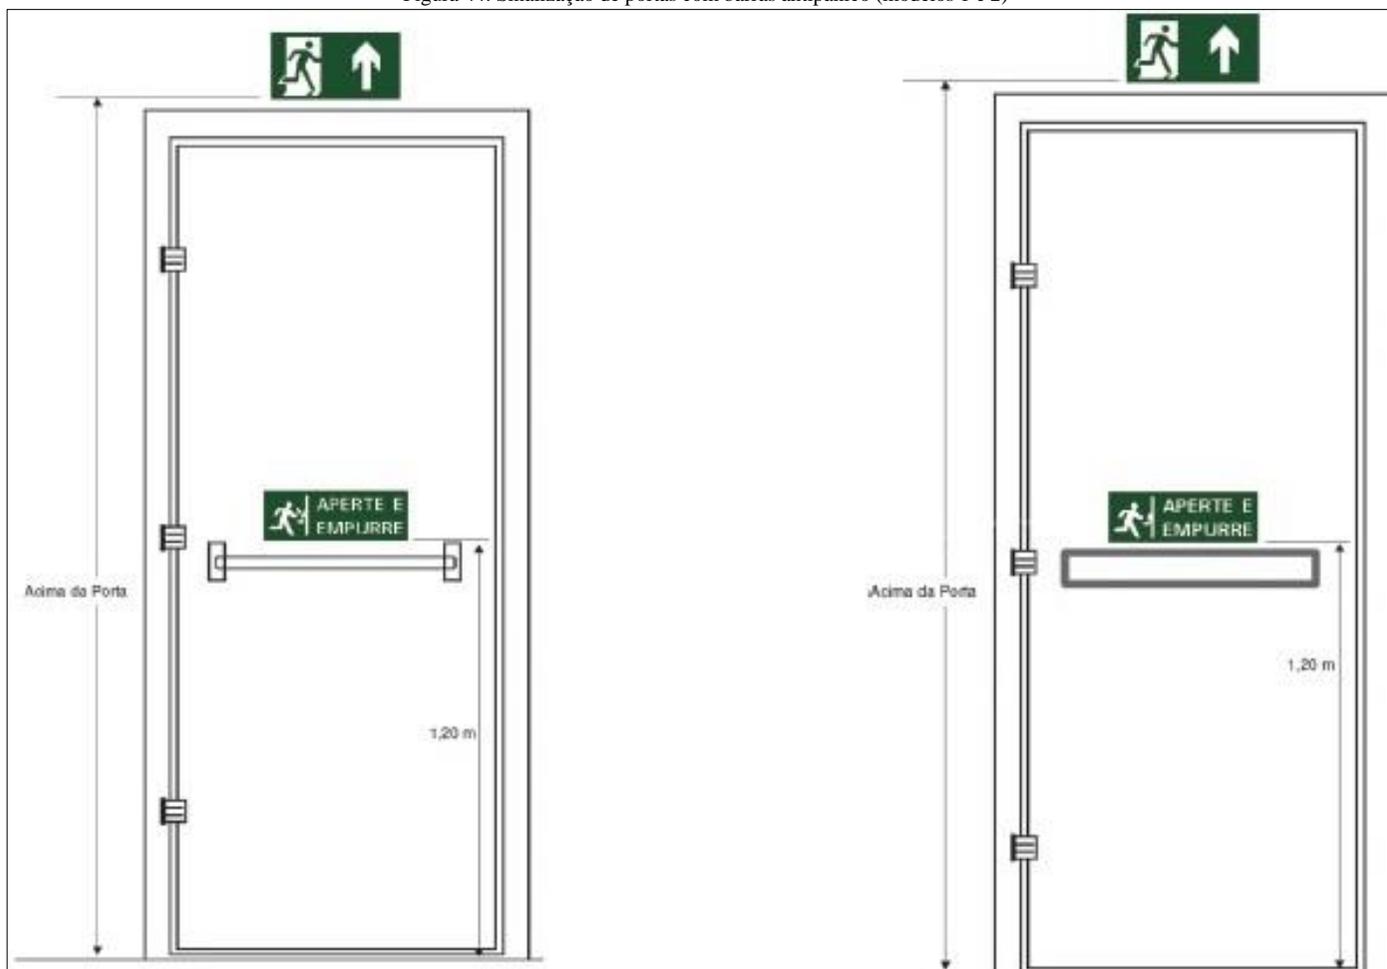
Figura 44. Sinalização de portas com barras antipânico (modelos 1 e 2)
