REFORMA DA DIDÁTICA II

CLIENTE:	INSTITUTO FEDERAL DE SERGIPE - CAMPUS SÃO CRISTÓVÃO		
ENDEREÇO:	POVOADO QUISSAMÃ, S/N - SÃO CRISTÓVÃO/SE	ESCALA:	1/250
PLANTA:	PLANTA BAIXA - LEVANTAMENTO CADASTRAL	DATA:	JUL/2022
CAMPUS:	OBRA:	ESPECIALIDADE:	FASE:
SICR	D1D02		
QUANTITATIVO:	REVISÃO:	PRANCHA:	01/08

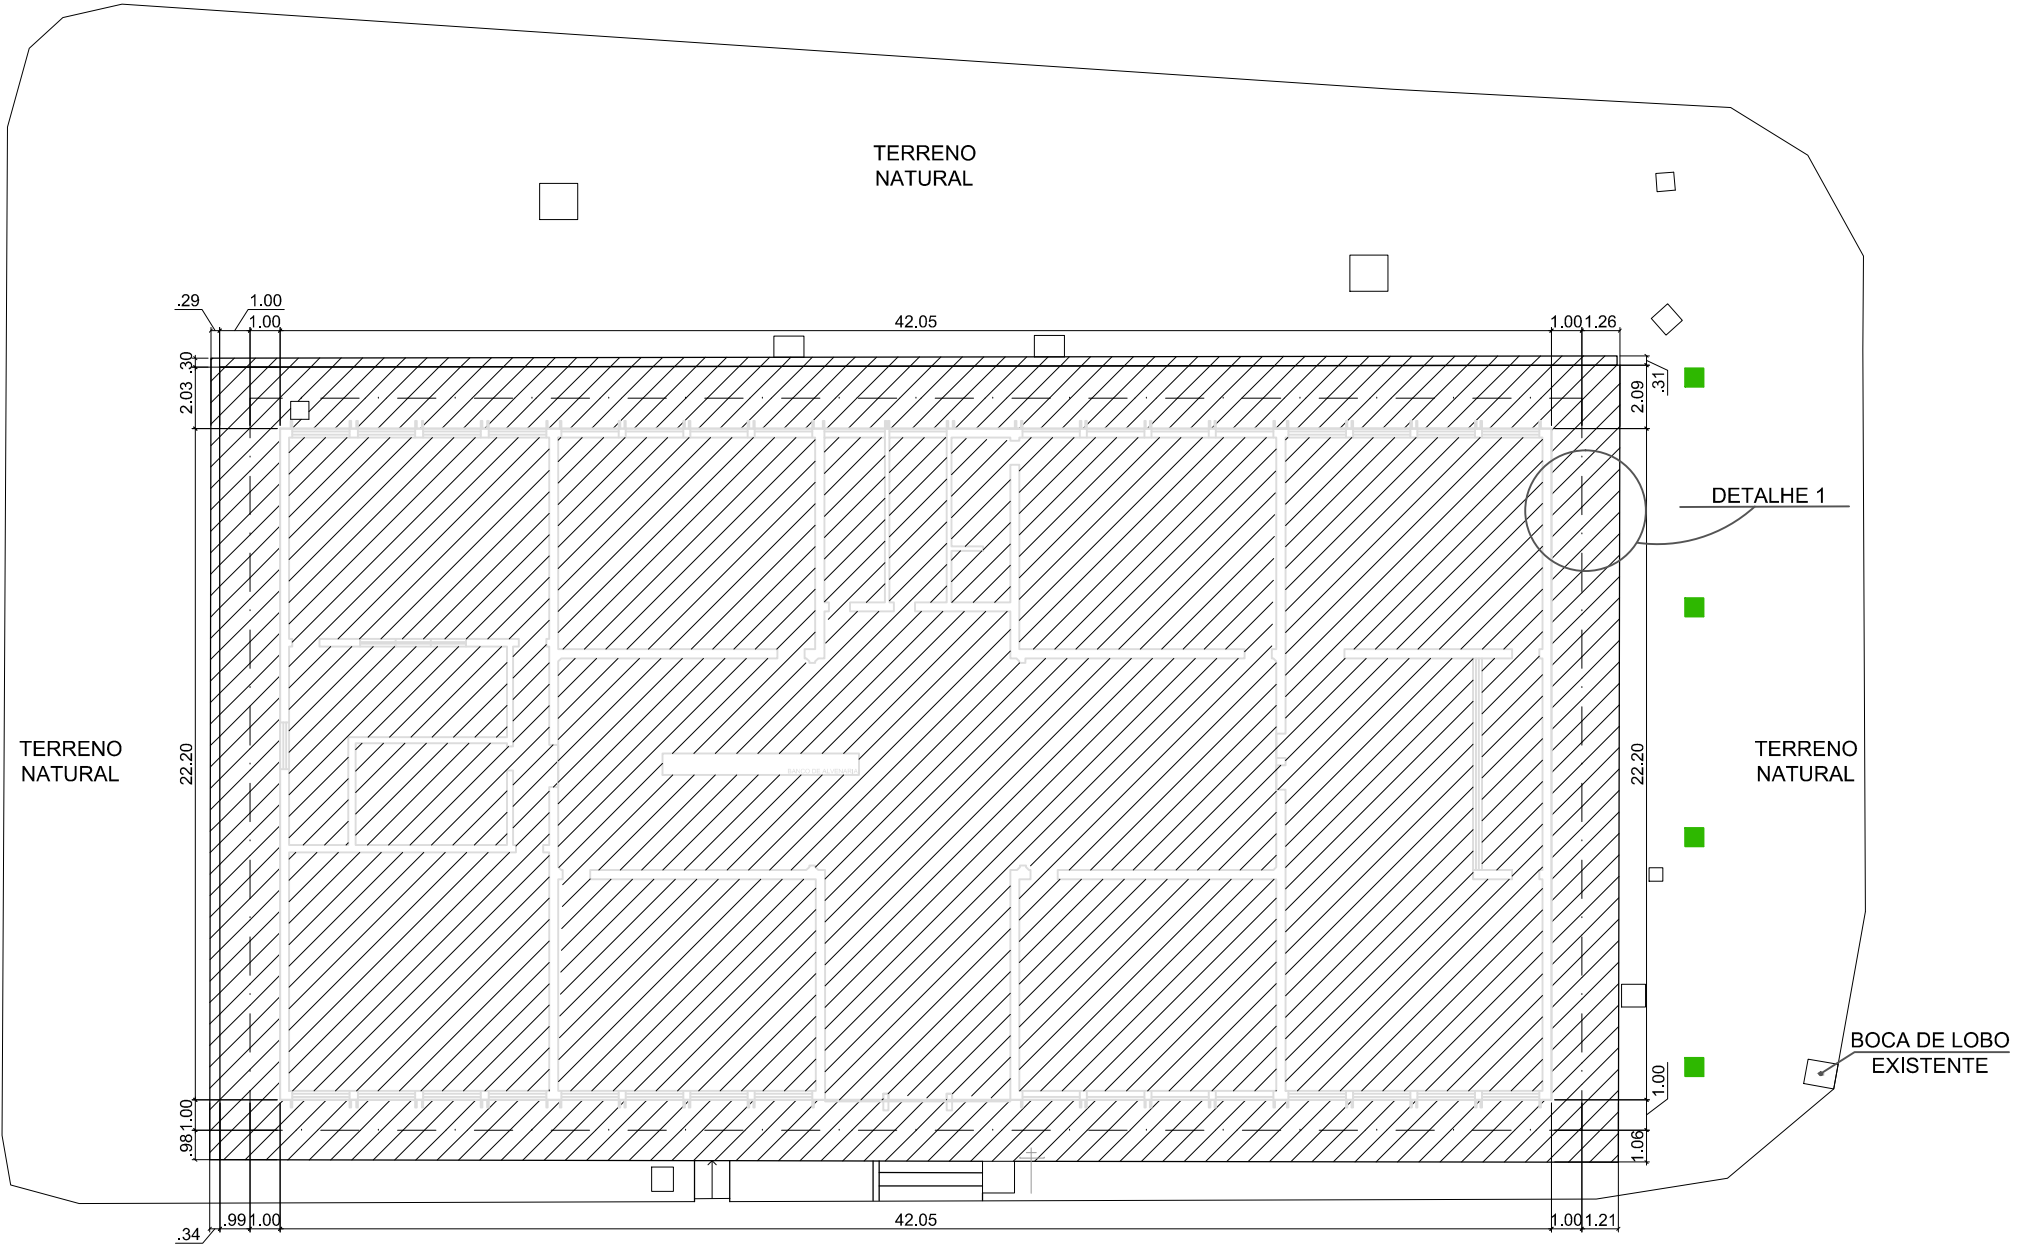
1 PLANTA DE DEMOLIÇÃO
ESC: 1/250

DEMOLIÇÃO DE PISO INTERNO, CALÇADA EXTERNA E CALHAS
-

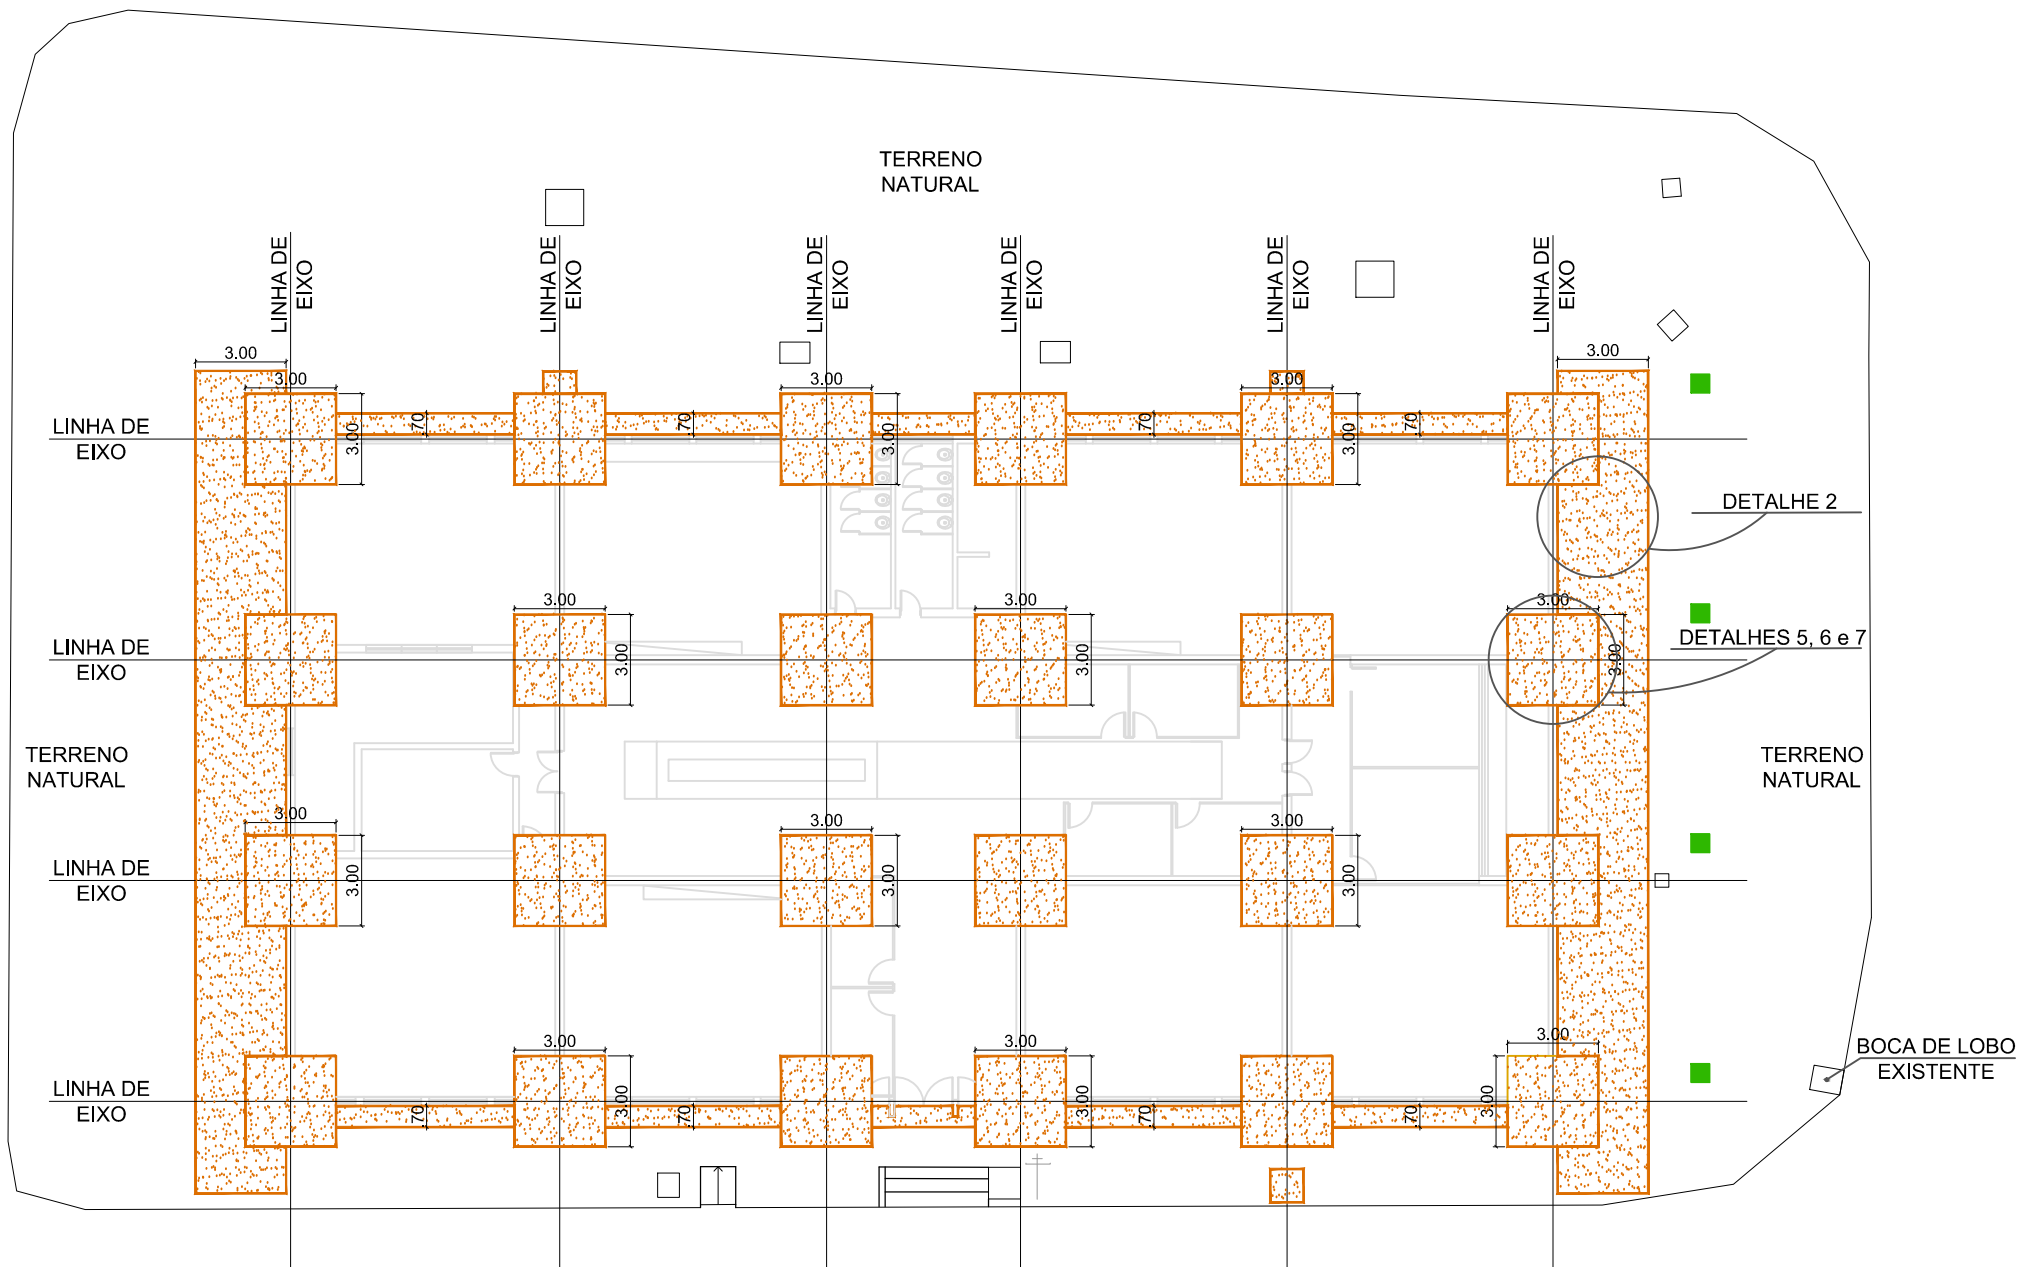
1 PLANTA DE ESCAVAÇÃO
ESC: 1/250

ESCAVAÇÃO
-

1 - AO EXECUTAR OS SERVIÇOS, OBSERVAR O ENTORNO DA EDIFICAÇÃO, POIS EXISTEM POSTES, ANTENAS, CAIXAS E OUTROS ELEMENTOS PRÉ-EXISTENTES QUE DEVERÃO PRESERVADOS. CASO HAJA NECESSIDADE PARA A EXECUÇÃO DAS ATIVIDADES, AS CAIXAS DE PASSAGEM DEVERÃO SER REALOCADAS.

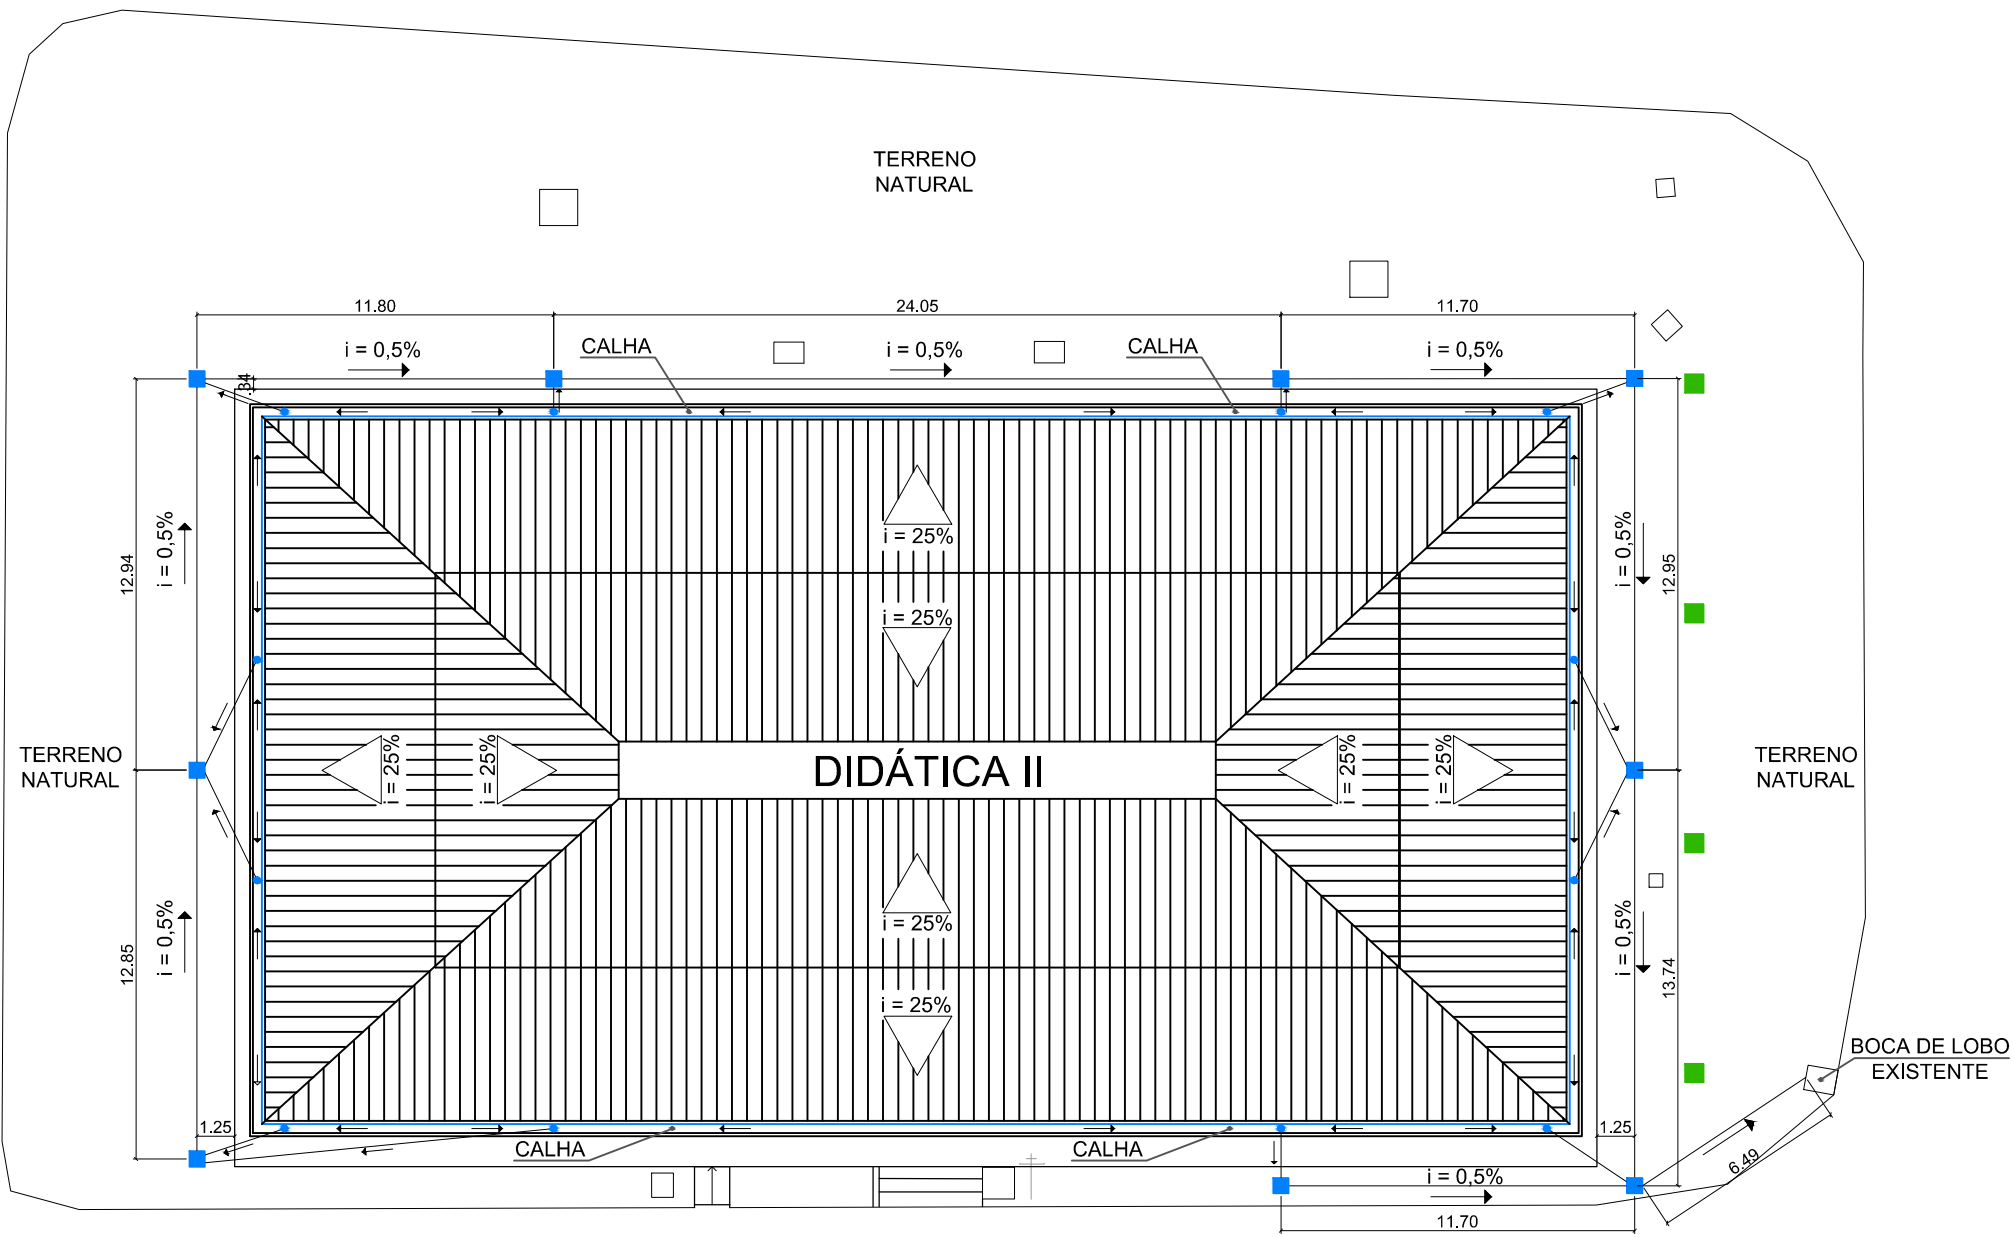
1 PLANTA DE COBERTURA E DRENAGEM
ESC: 1/250

CAIXA DE DRENAGEM

1 - AO EXECUTAR OS SERVIÇOS, OBSERVAR O ENTORNO DA EDIFICAÇÃO, POIS EXISTEM POSTES, ANTENAS, CAIXAS E OUTROS ELEMENTOS PRÉ-EXISTENTES QUE DEVERÃO PRESERVADOS. CASO HAJA NECESSIDADE PARA A EXECUÇÃO DAS ATIVIDADES, AS CAIXAS DE PASSAGEM DEVERÃO SER REALOCADAS.

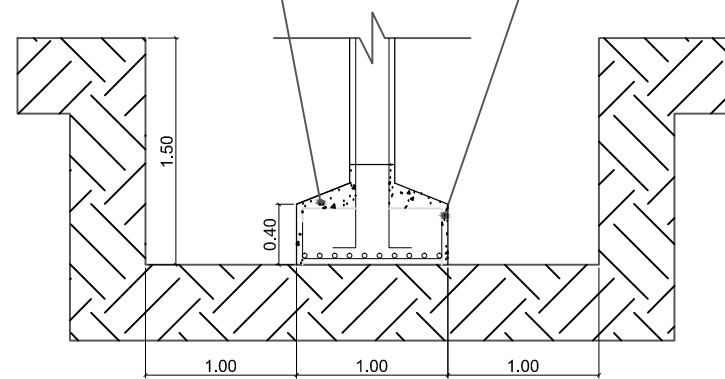
1 DETALHE 5: SAPATAS EXISTENTES:
REMOÇÃO DE CONCRETO
SEM ESCALA

CONCRETO EXISTENTE
A REMOVER

COBRIMENTO NOMINAL
A REMOVER

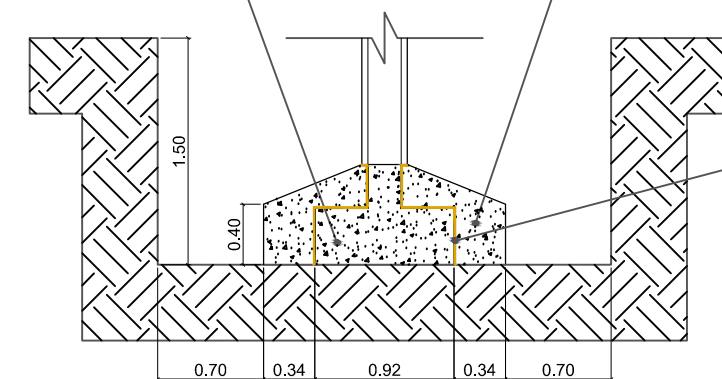
3 DETALHE 7: CONCRETAGEM
COMPLEMENTAR
SEM ESCALA

CONCRETO
EXISTENTE

GRAUTE

CRIAÇÃO DE PONTE
QUÍMICA ENTRE OS
CONCRETOS

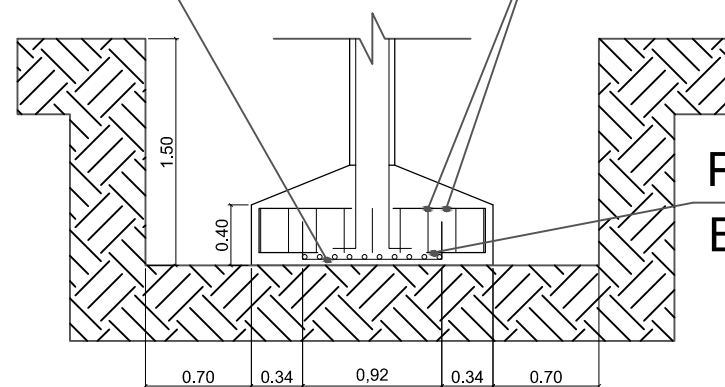
2 DETALHE 6: REFORÇO DAS SAPATAS
SEM ESCALA

ARMADURA
EXISTENTE

ARMADURA DE REFORÇO
Ø 6.3 mm c/ 18 (DUAS DIREÇÕES)

PERFURAÇÃO Ø 10 mm COM INJEÇÃO
EPÓXI P/ ANCORAGEM DA ARMADURA
DE REFORÇO, $l_b = 10$ cm

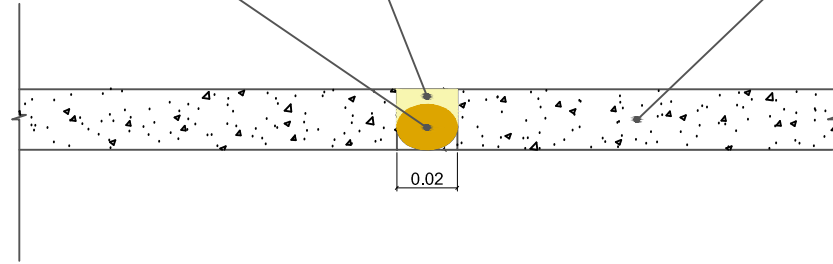
DETALHE 8: EXECUÇÃO DE JUNTA NO PISO
SEM ESCALA

PREENCHIMENTO
ESPONJOSO

MASTIQUE

PISO DE CONCRETO

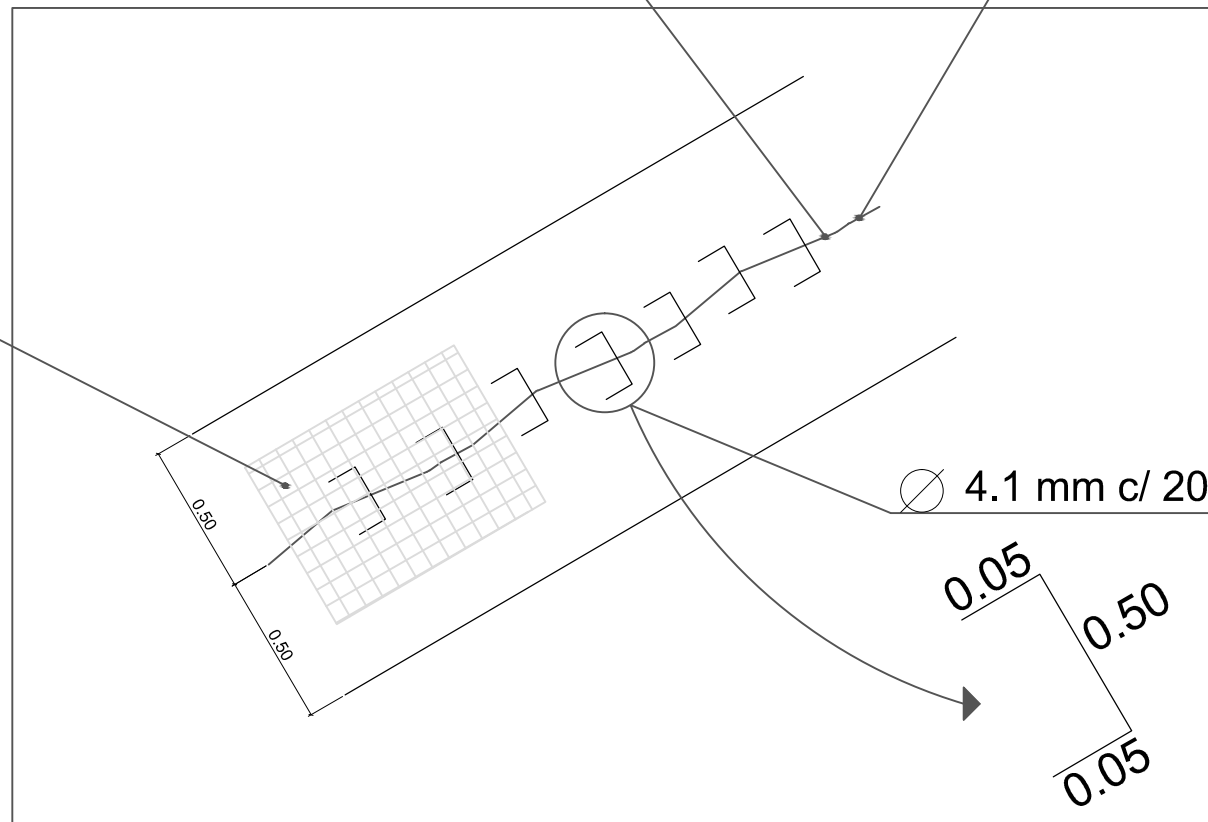
DETALHE 9: TRATAMENTO DE FISSURAS EM PAREDES
SEM ESCALA

INJEÇÃO DE MATERIAL ELASTOMÉRICO
(MASTIQUE)

FISSURA EXISTENTE

TELA DE ESTUQUE
