LAUDO TÉCNICO PERICIAL DE INSALUBRIDADE E PERICULOSIDADE

CAMPUS LAGARTO

JOÃO PAULO DO NASCIMENTO LISBOA

Aracaju, março de 2016.

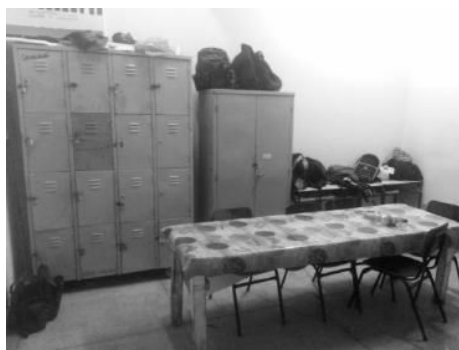
BLOCO 4 – SUBSOLO - ZELADOR	
Tipo de Construção	Alvenaria
Estrutura	Concreto
Cobertura existente	Laje
Laterais predominantes	Alvenaria
Piso predominante	Granilite
Ventilação existente	Natural
Iluminação existente	Natural e artificial através de lâmpadas fluorescentes

FLUXOGRAMA DO SETOR: Atividades administrativas e estocagem de equipamentos.

- ✓ Providenciar placas de sinalização de segurança, como: localização das saídas de emergências, localização dos extintores;
- ✓ Providenciar a pintura em vermelho (1m x 1m) na parede ou no piso para localização do extintor;
- ✓ Providenciar a manutenção e substituição do extintor contra incêndio (PQS – Classe B/C) localizado próximo do setor por apresentar-se fora da validade;
- ✓ Providenciar sistema de ventilação adequada, com o intuito de melhorar o conforto térmico dos colaboradores.
- ✓ Providenciar 1 (um) suporte para os pés, que se adapte ao comprimento da perna do trabalhador;
- ✓ Providenciar 1 (uma) cadeira com altura regulável, estofada, giratória, com cinco pés e braços, permitindo apoiar a região lombar.

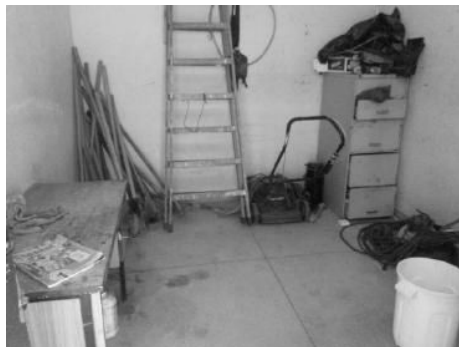
BLOCO 4 – SUBSOLO - OFICINA DE MANUTENÇÃO – SERVIÇOS DE PINTURA	
Tipo de Construção	Alvenaria
Estrutura	Concreto
Cobertura existente	Laje
Laterais predominantes	Alvenaria
Piso predominante	Granilite
Ventilação existente	Natural
Iluminação existente	Natural e artificial através de lâmpadas fluorescentes
Dados complementares	Não existe um posto fixo de trabalho.

FLUXOGRAMA DO SETOR: Atividades de pintura.
