LAUDO TÉCNICO PERICIAL DE INSALUBRIDADE E PERICULOSIDADE

REITORIA – PRONATEC / PRODIN / AUDINT / DELC

Aracaju, março de 2016.

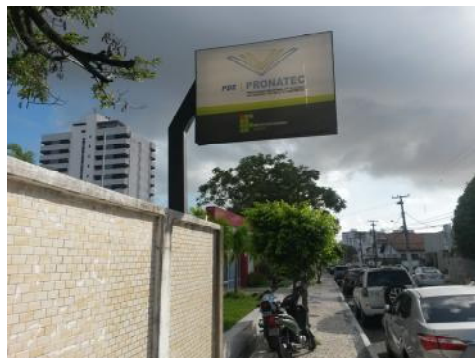
Os locais avaliados encontram-se todos localizados dentro do prédio da Reitoria – PRONATEC / PRODIN / AUDINT e são compostos dos seguintes ambientes:

1. Áreas Administrativas.
2. Salas de aula.
3. Laboratórios (Informática, Segurança no Trabalho, Química)
4. Ginásio Esportivo.
5. Biblioteca.
6. Setor de Tecnologia da Informação.
7. Auditório.
8. Almojarifado.

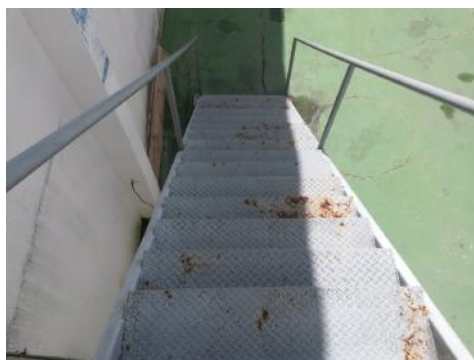
Foi constatada durante as avaliações, a falta de faixa de sinalização visual dos degraus e a sinalização tátil direcional no piso, de acordo com a NBR 9050.

✓ As rotas de fuga e as saídas de emergência devem ser sinalizadas com informações visuais e sonoras;

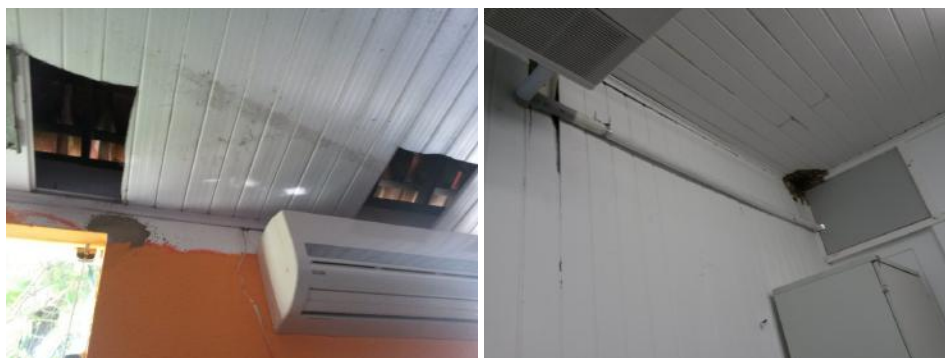
As instalações do prédio da Reitoria – PRONATEC / PRODIN / AUDINT / DELC apresentam uma grande quantidade de defeitos nos forros, infiltrações e mofo nos ambientes de trabalho, sendo necessária sua correção.

✓ Eliminar as infiltrações e mofo;
